## Nissan Juke Acenta

EZ 06/2016 | Geländewagen | Benzin | Schaltgetriebe | 163.520km  
Besteuerung: Differenzbesteuert (§25a UStG)  
Fahrzeugstandort: 55\*\*\*  
Fahrzeug aufgenommen am: 18.06.2026

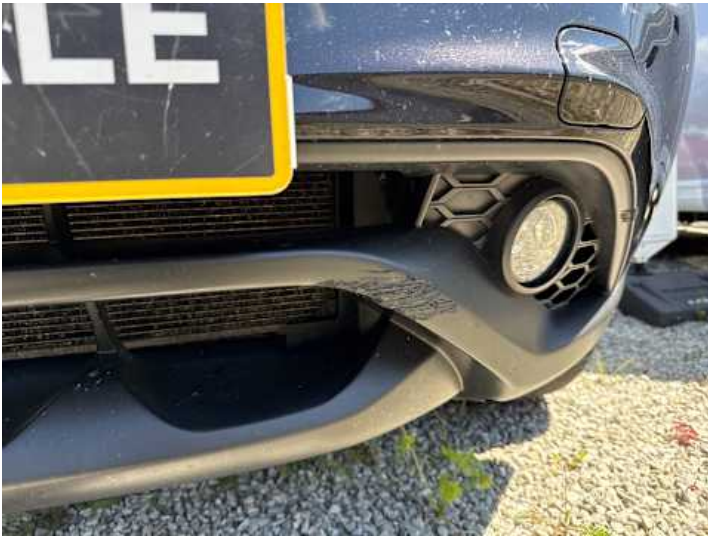
Stoßstange vorne (Kratzer)

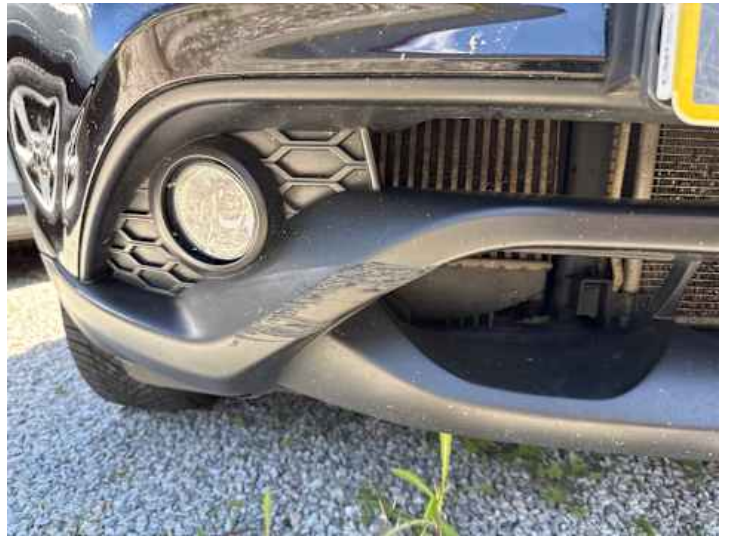
Stoßstange vorne (Kratzer)

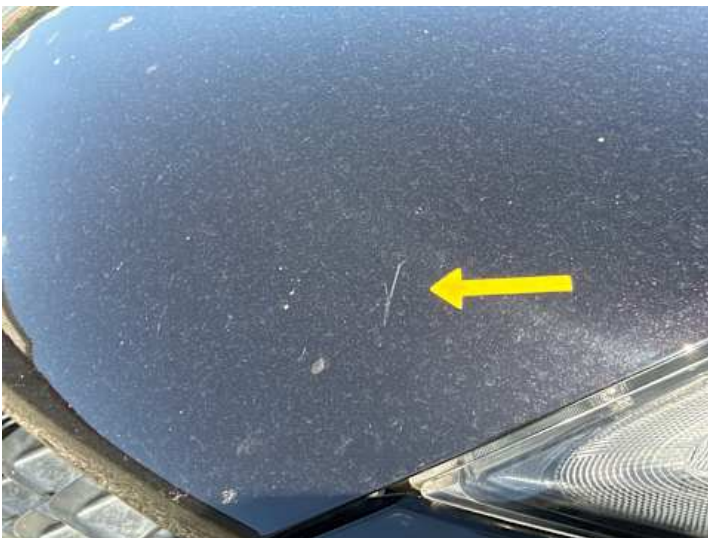
Motorhaube (Kratzer)

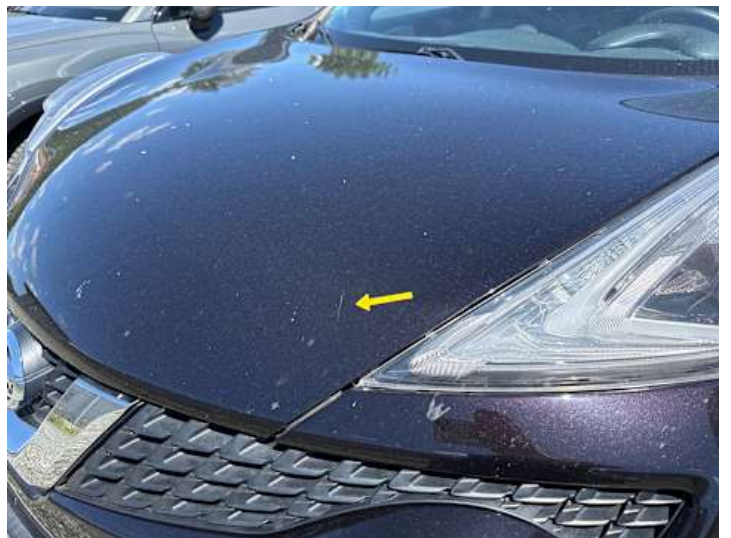
Motorhaube (Kratzer)

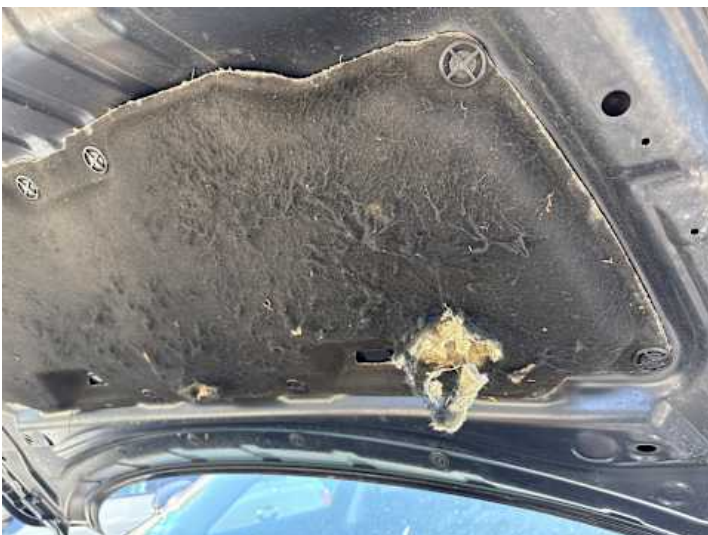
Motorhaube (Riss/Bruch)

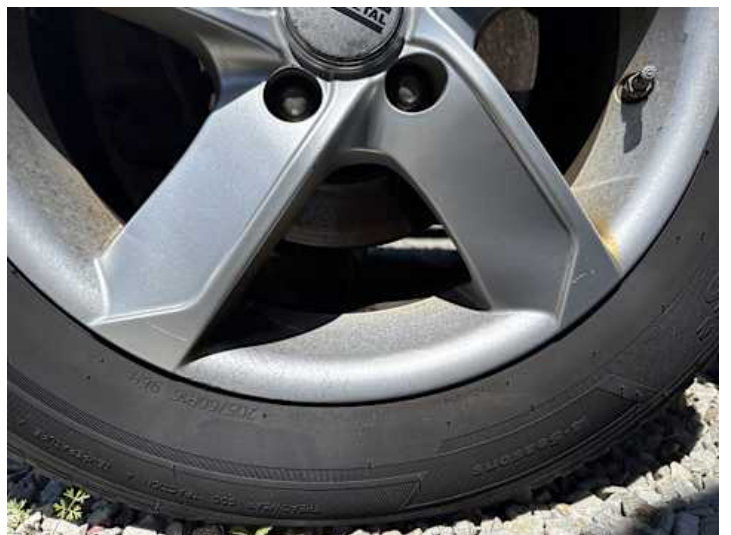
Rad (Kratzer)

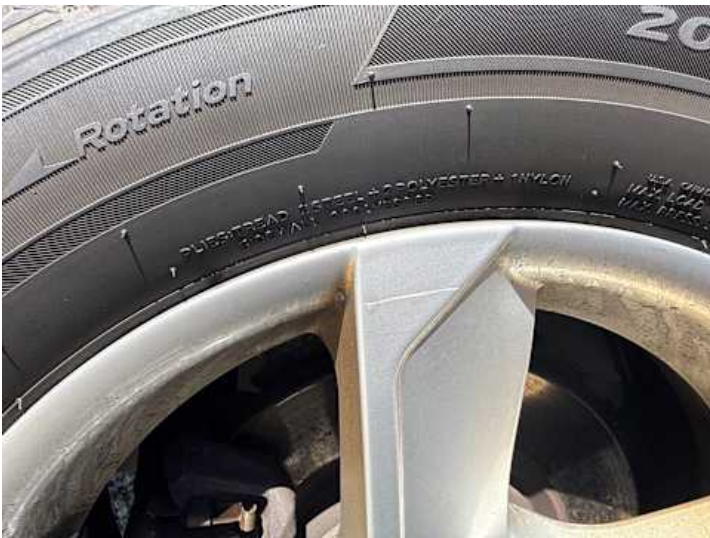
Rad (Kratzer)

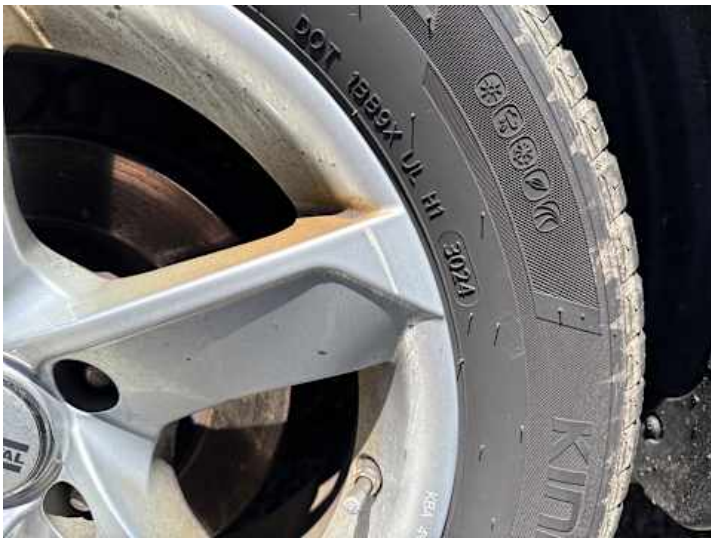
Rad (Kratzer)

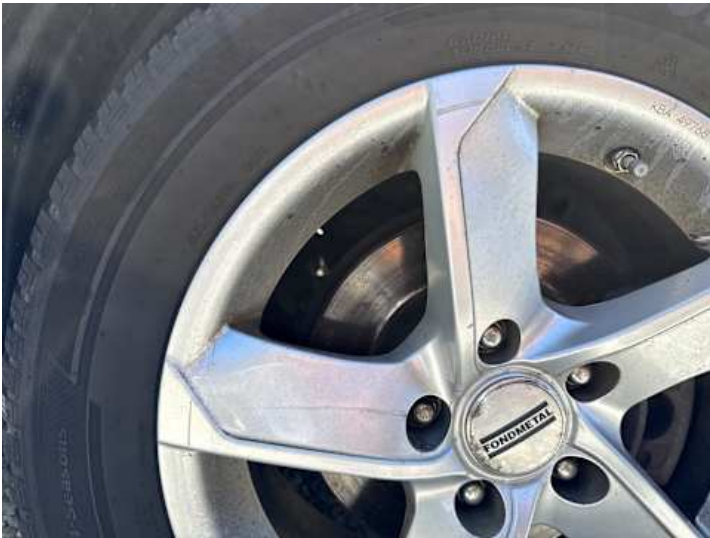
Rad (Kratzer)

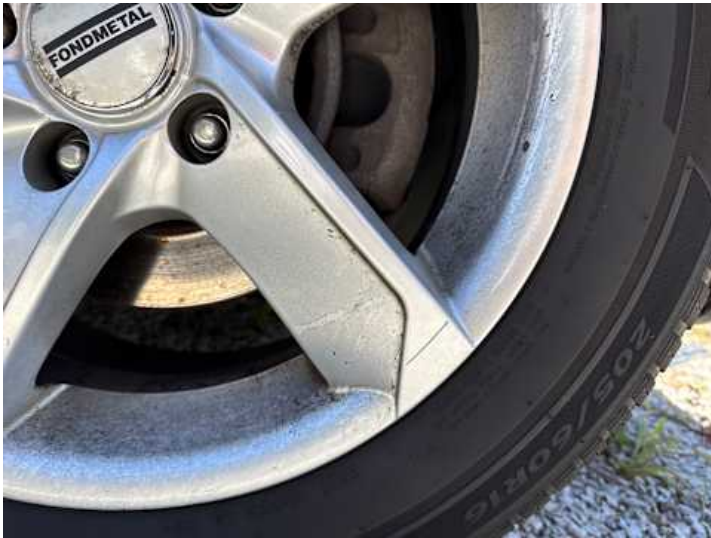
Rad (Kratzer)

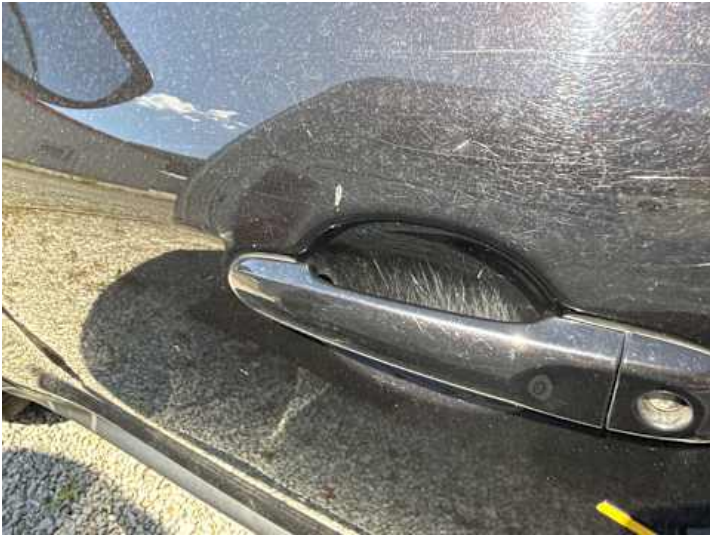
Fahrtür (Lackschaden, Kratzer)

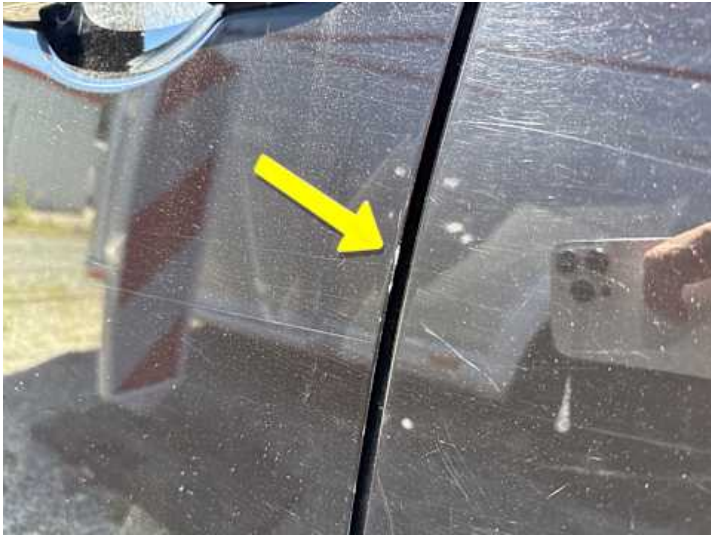
Fahrtür (Lackschaden, Kratzer)

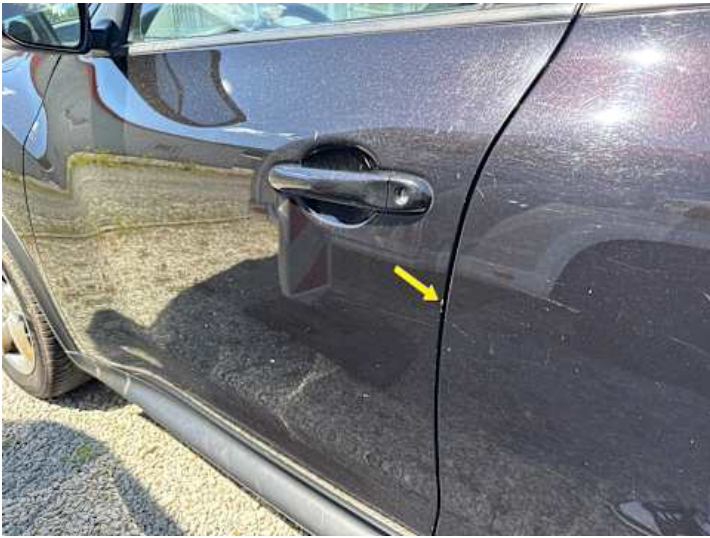
Fahrtür (Lackschaden, Kratzer)

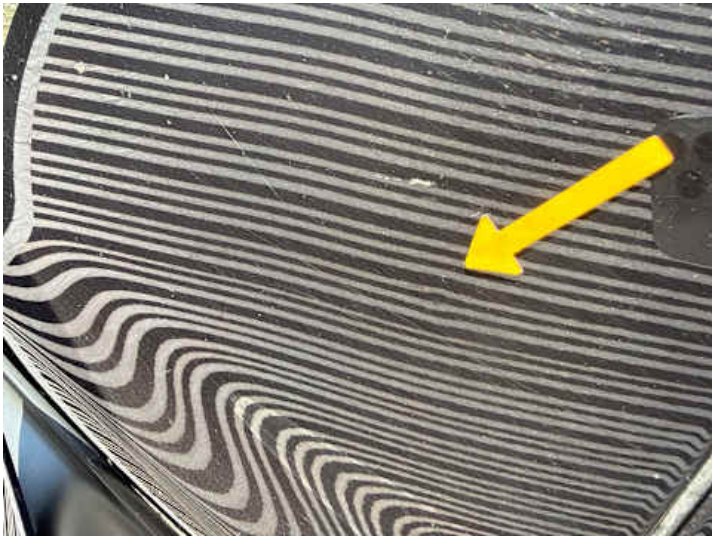
Fahrtür (Delle)

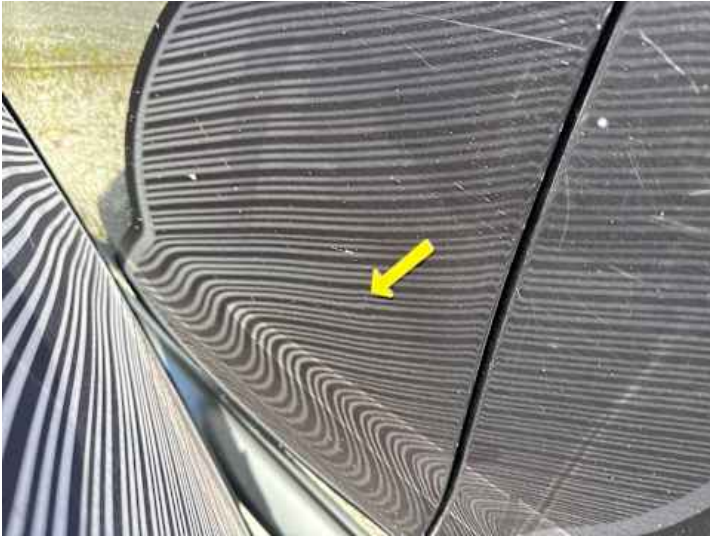
Fahrtür (Delle)

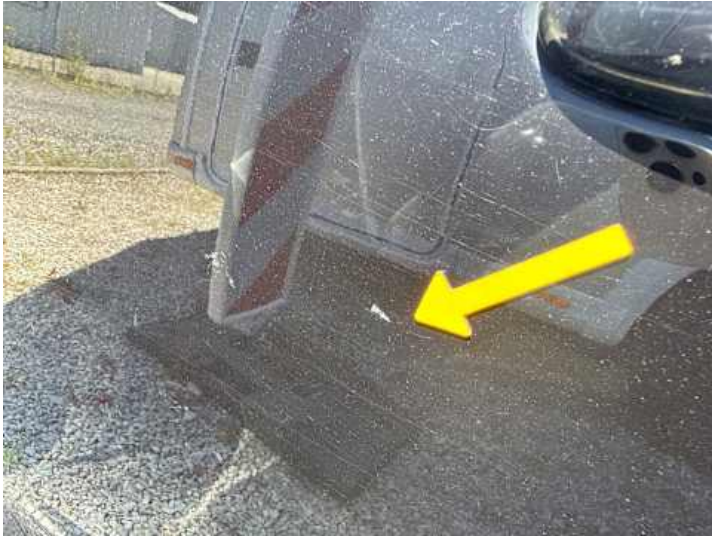
Fahrtür (Delle, Lackschaden)

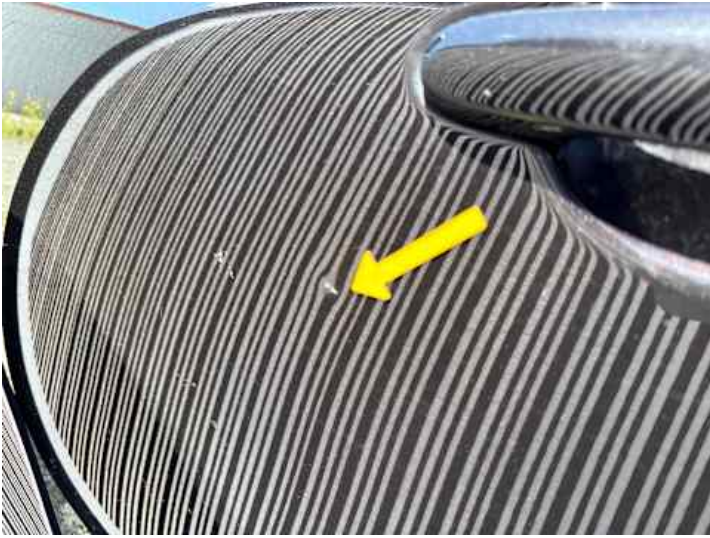
Fahrtür (Delle, Lackschaden)

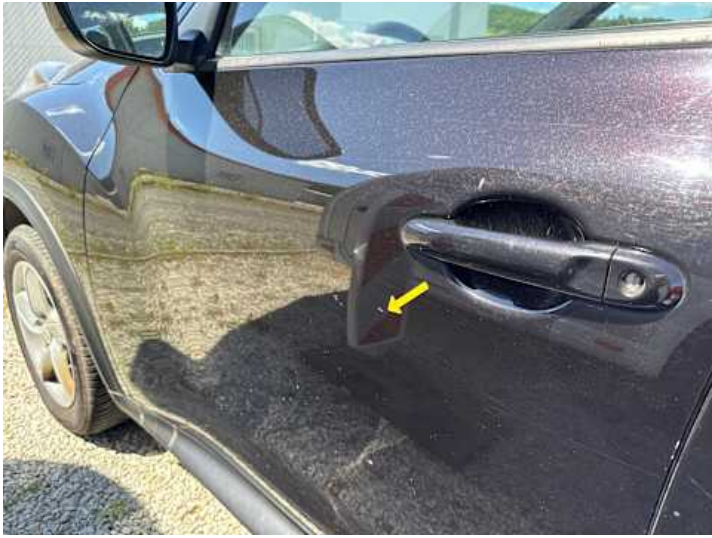
Fahrtür (Delle, Lackschaden)

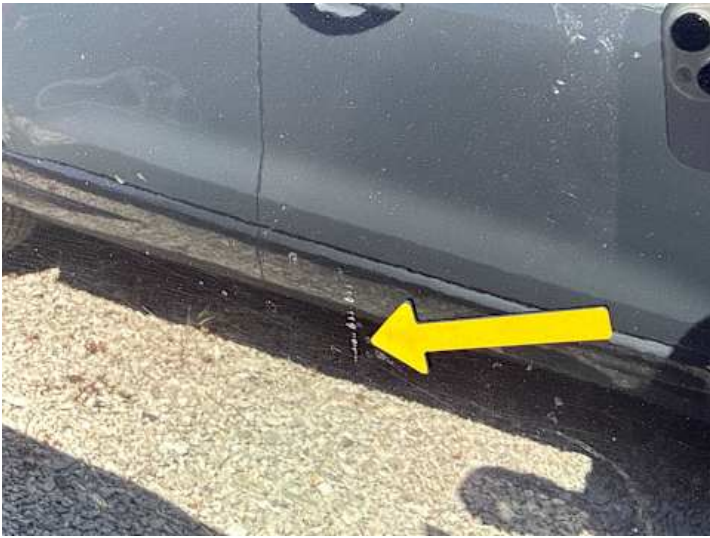
Beifahrertür (Lackschaden)

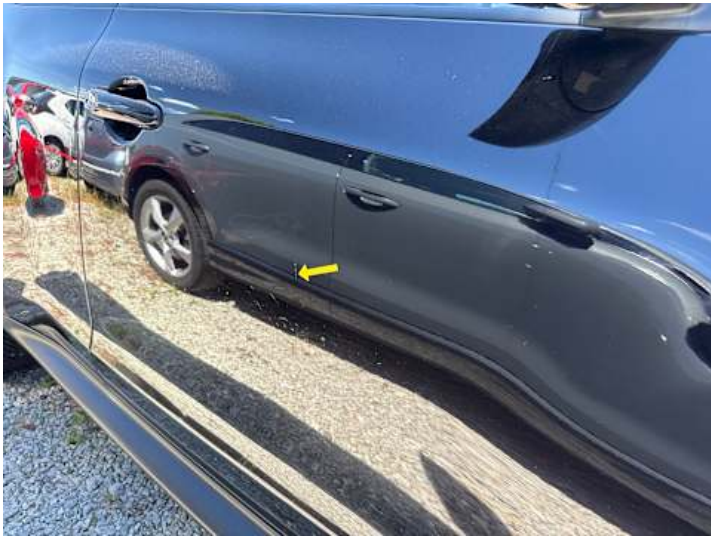
Beifahrertür (Lackschaden)

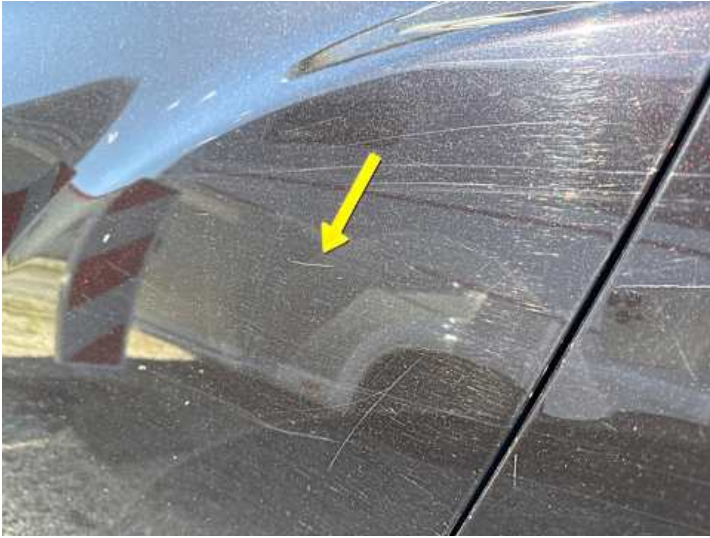
Türe hinten links (Kratzer)

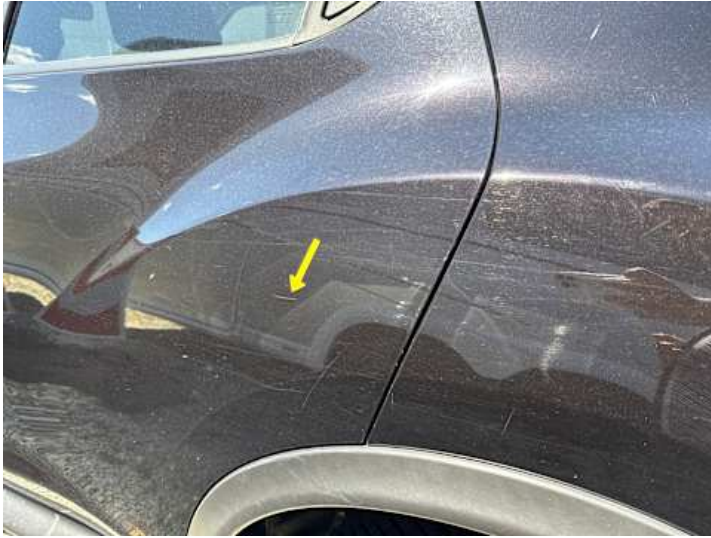
Türe hinten links (Kratzer)

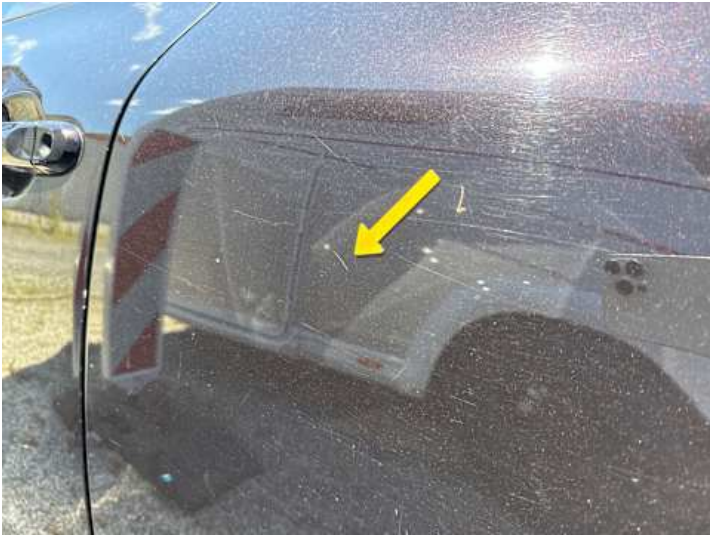
Türe hinten links (Kratzer)

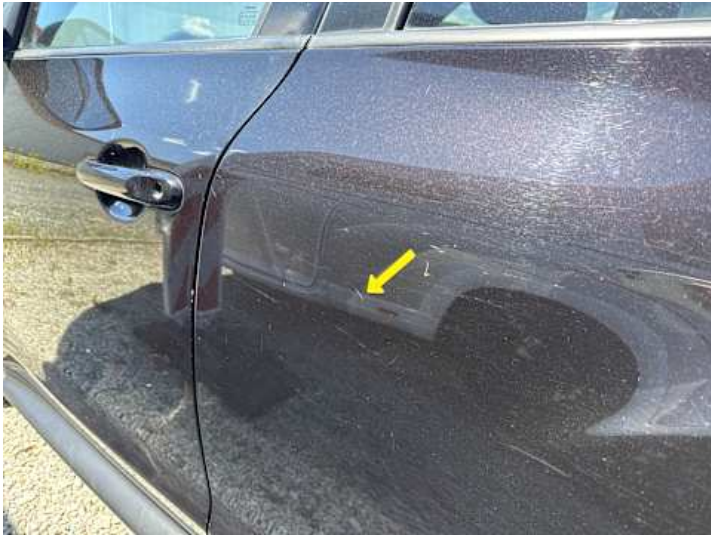
Türe hinten links (Kratzer)

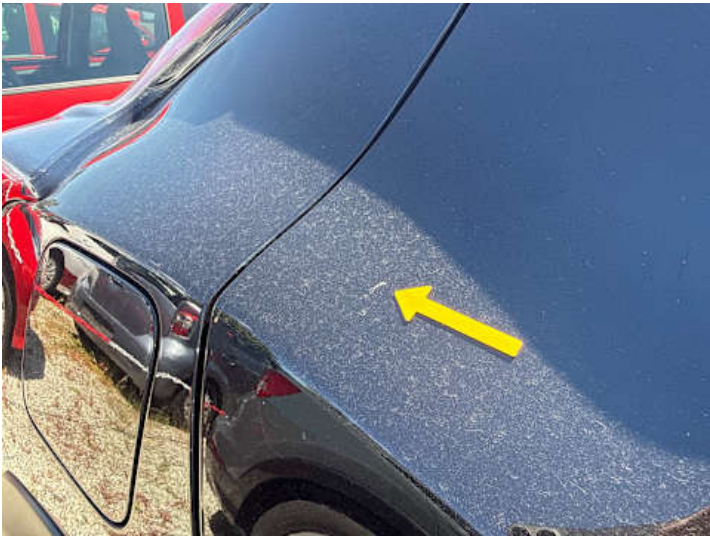
Türe hinten rechts (Lackschaden)

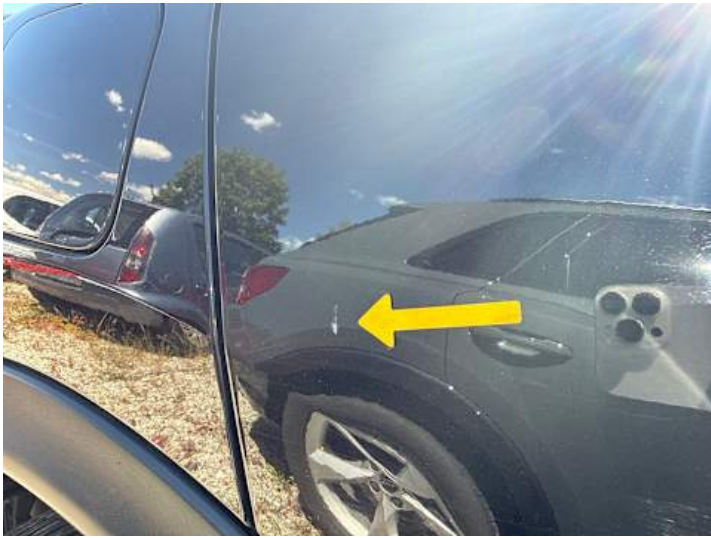
Türe hinten rechts (Lackschaden)

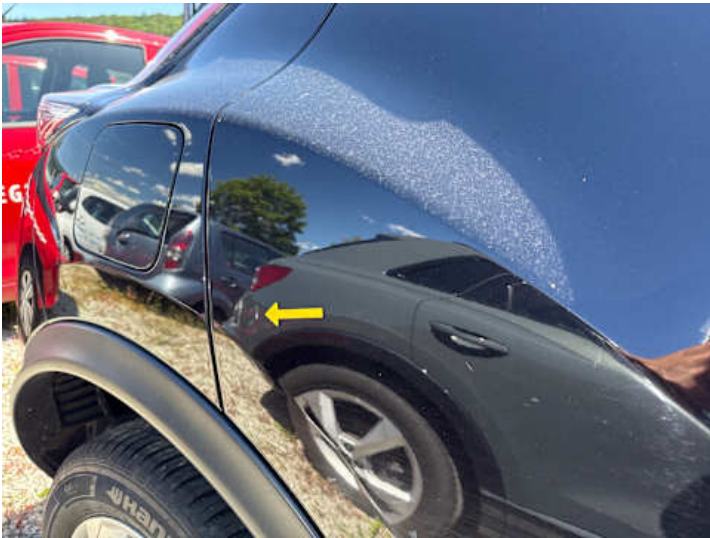
Türe hinten rechts (Lackschaden)

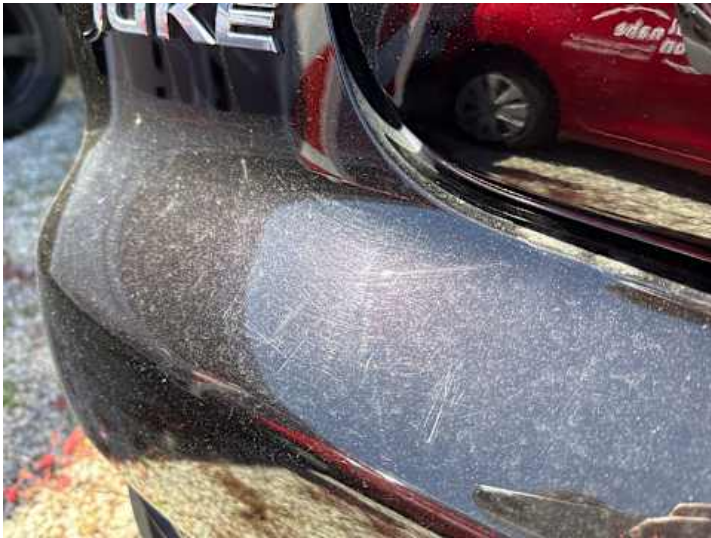
Stoßstange hinten (Kratzer)

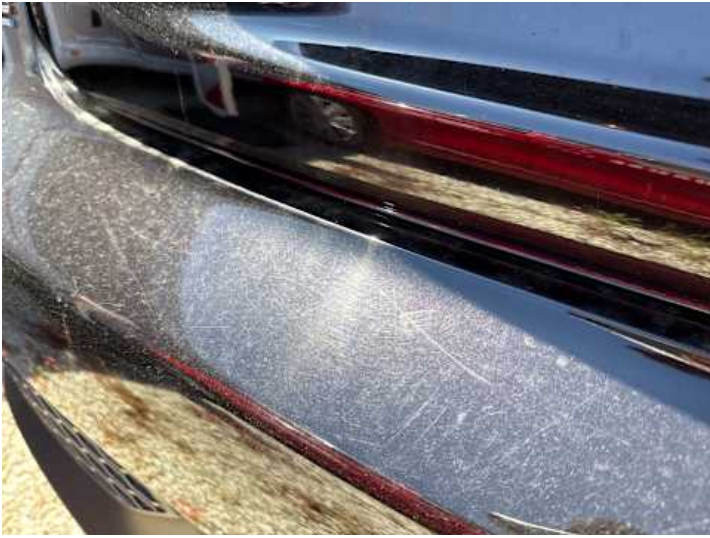
Stoßstange hinten (Kratzer)

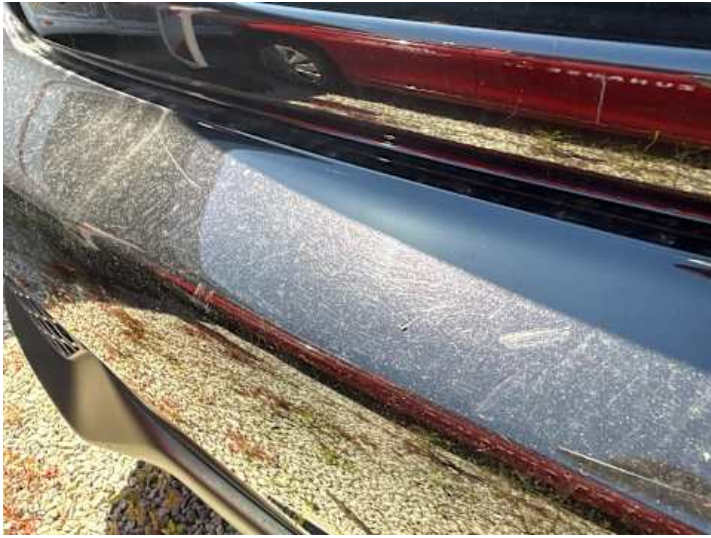
Stoßstange hinten (Kratzer)

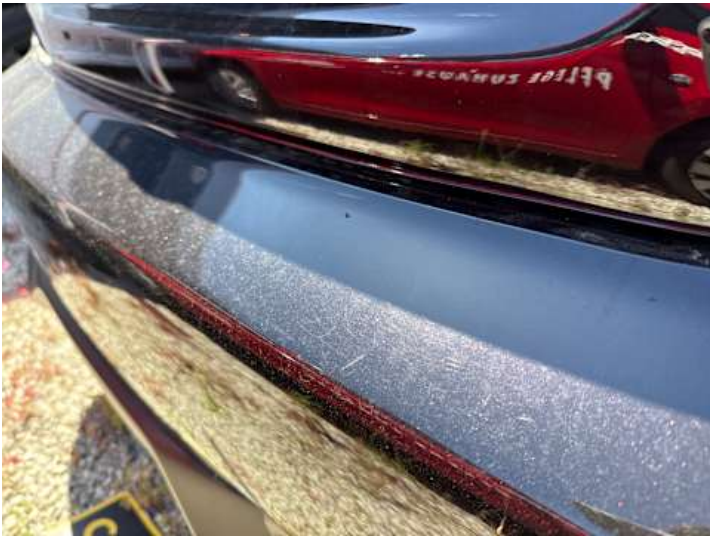
Stoßstange hinten (Kratzer)

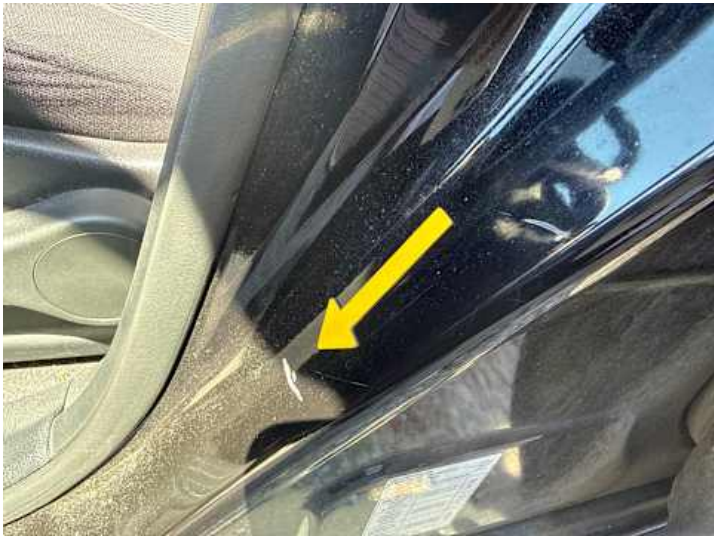
Schweller links (Lackschaden)

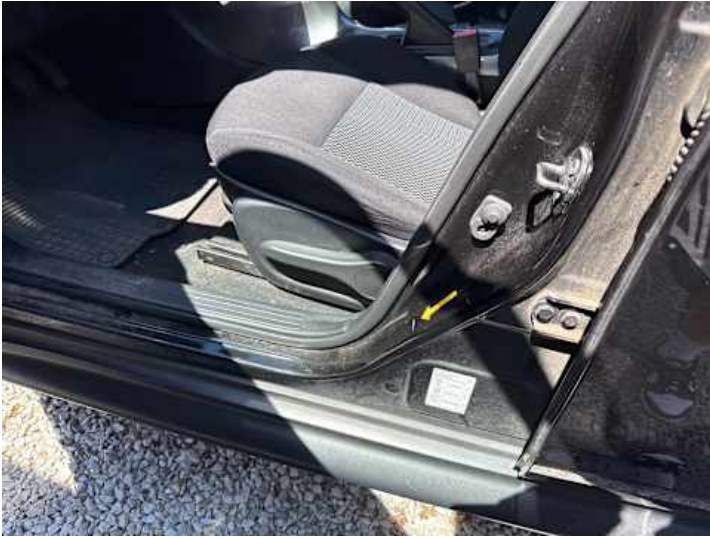
Schweller links (Lackschaden)

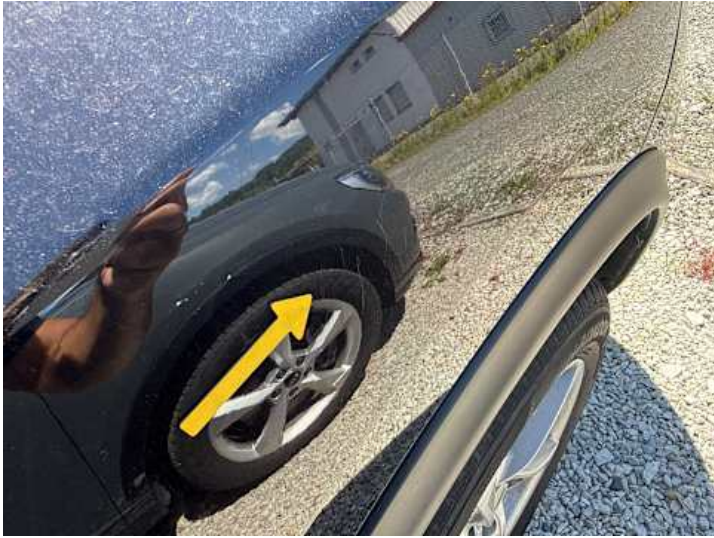
Kotflügel vorne rechts (Kratzer)

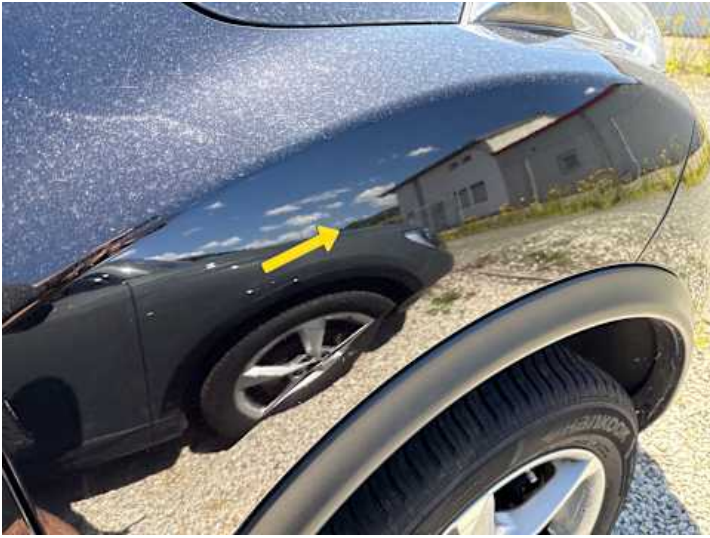
Kotflügel vorne rechts (Kratzer)

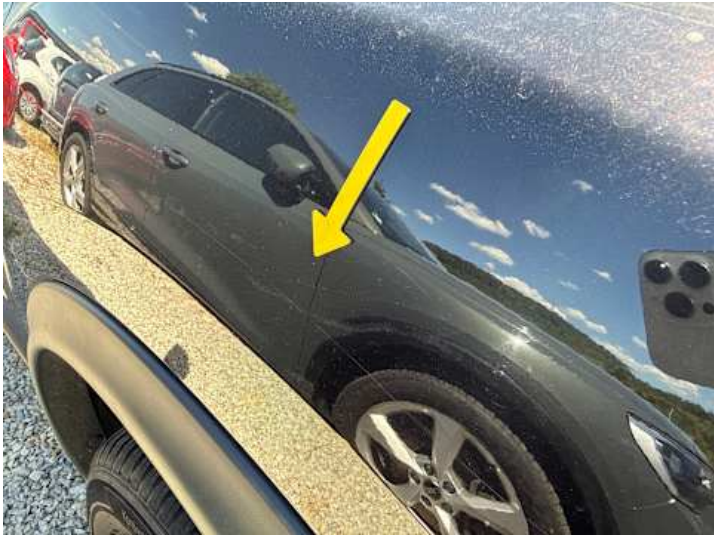
Kotflügel vorne rechts (Kratzer, Delle)

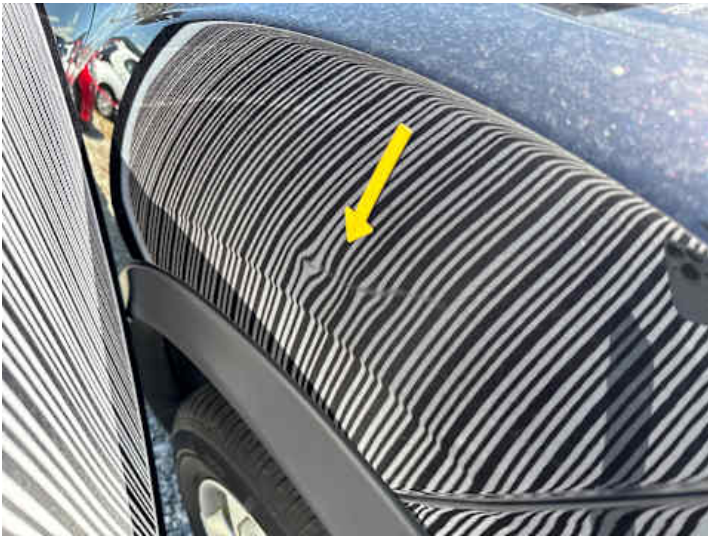
Kotflügel vorne rechts (Kratzer, Delle)

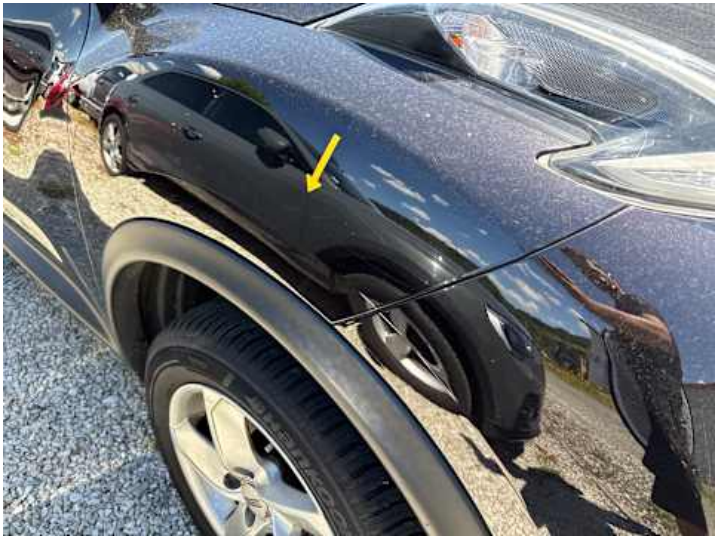
Kotflügel vorne rechts (Kratzer, Delle)

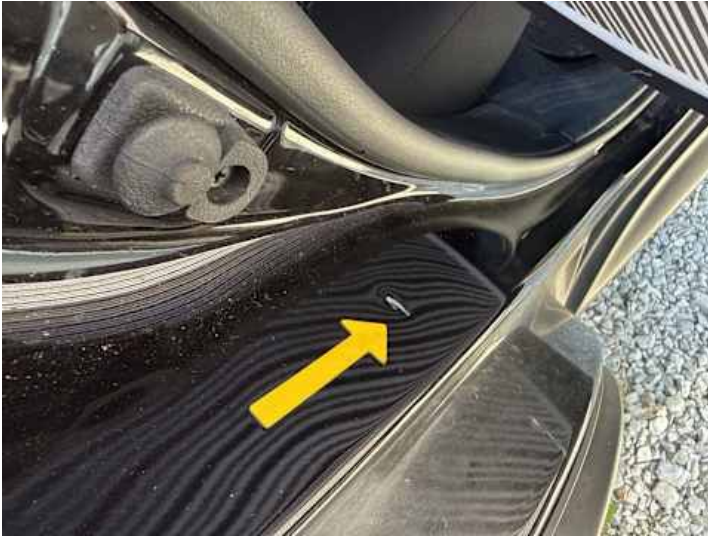
Seitenteil hinten rechts (Lackschaden, Delle)

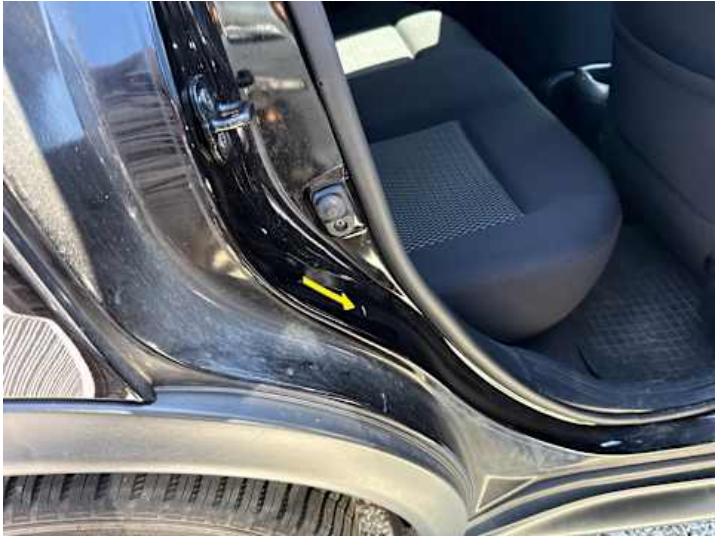
Seitenteil hinten rechts (Lackschaden, Delle)

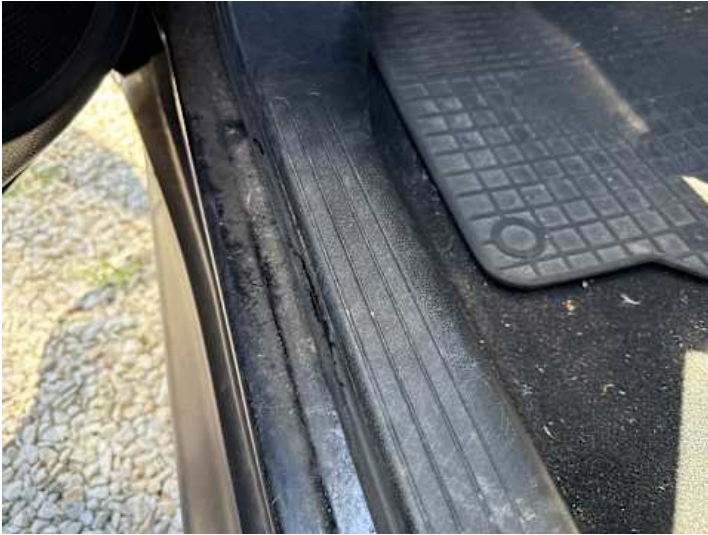
Innenraum (Riss/Bruch)

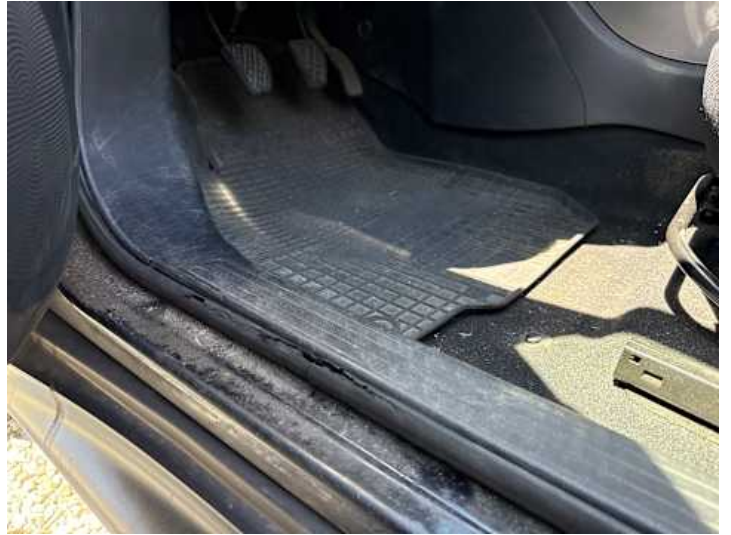
Innenraum (Riss/Bruch)
