## Opel Combo Life Basis

EZ 12/2022 | Van | Diesel | Schaltgetriebe | 79.296km  
Besteuerung: Regelbesteuert (Deutschland)  
Fahrzeugstandort: 49\*\*\*  
Fahrzeug aufgenommen am: 03.08.2026

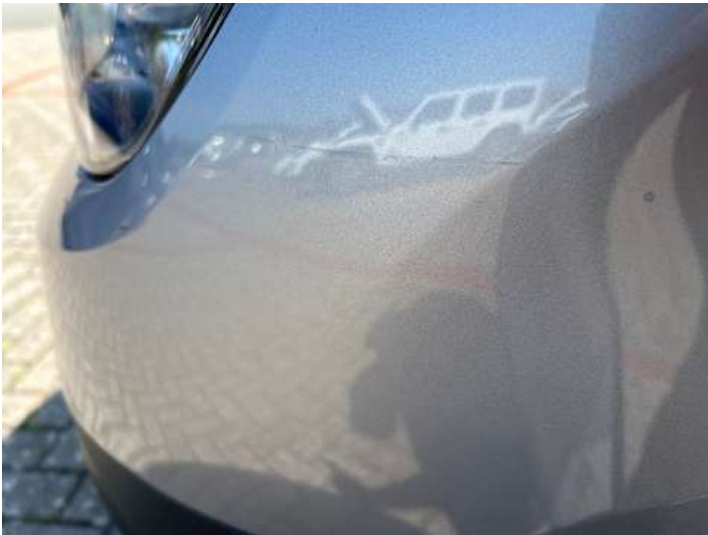
Stoßstange vorne (Kratzer)

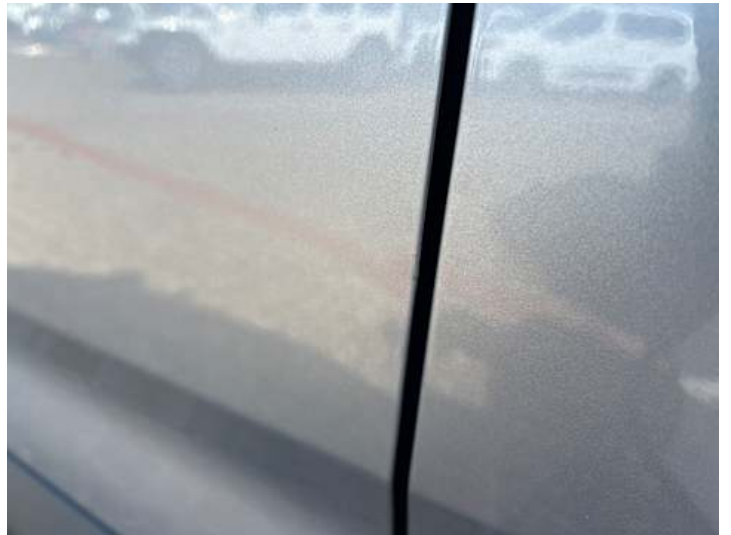
Fahrertür (Lackschaden)

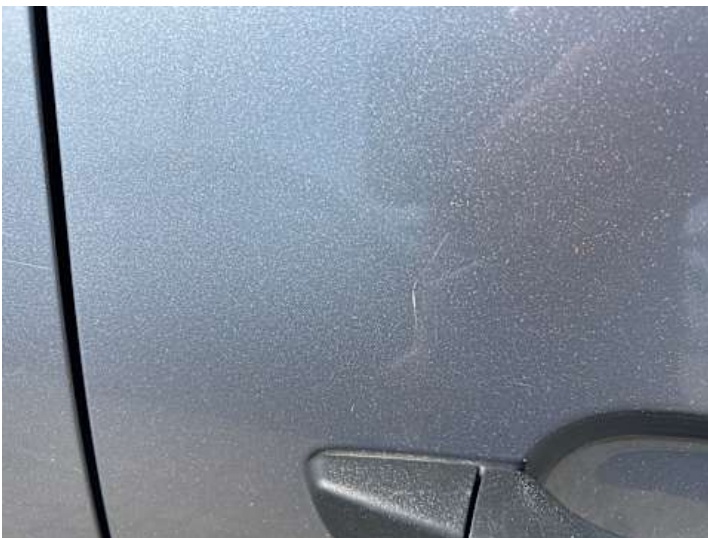
Beifahrertür (Kratzer)

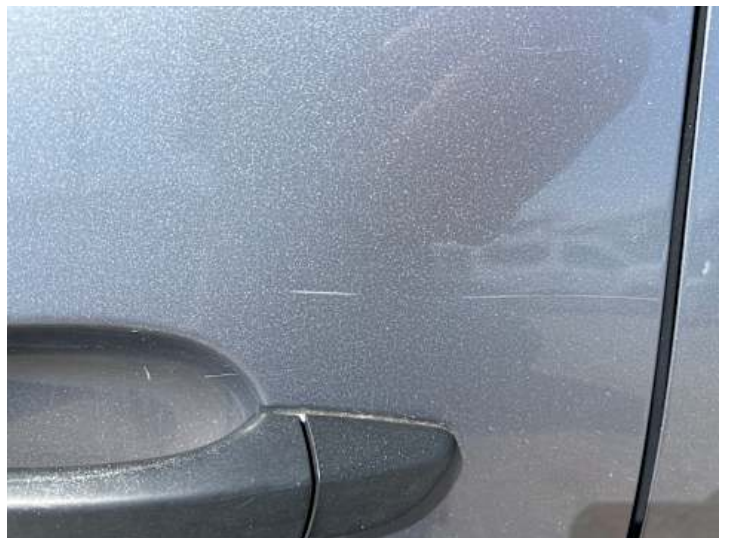
Türe hinten rechts (Kratzer, Lackschaden)

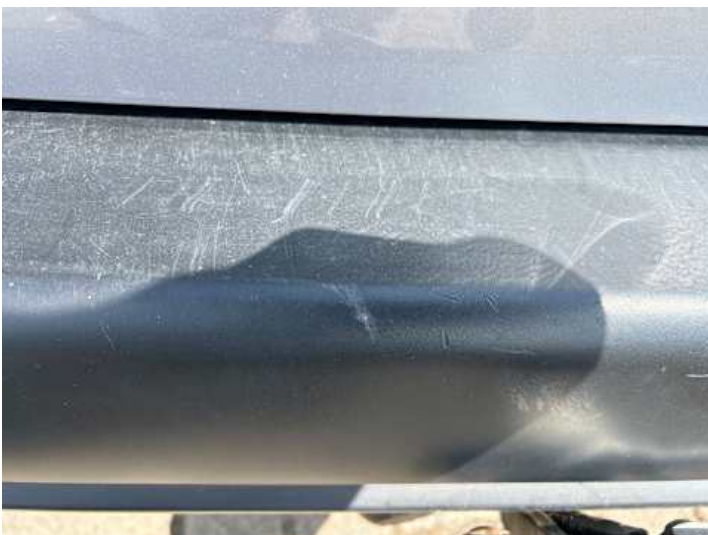
Stoßstange hinten (Kratzer)

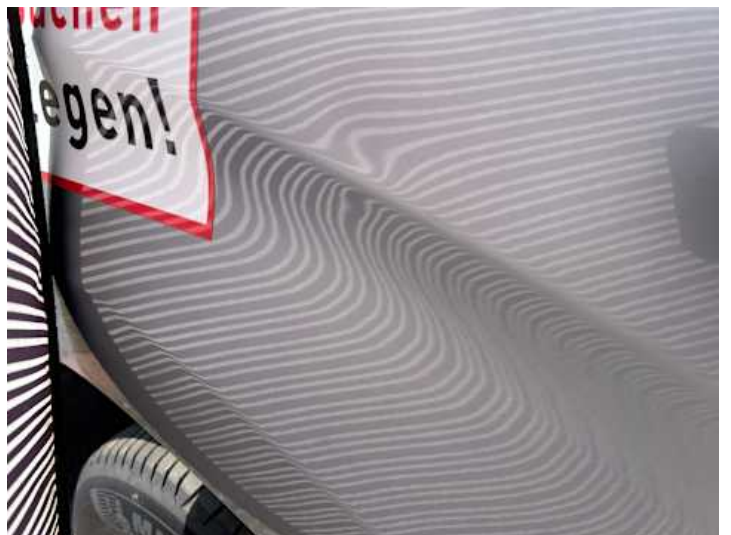
Kotflügel vorne rechts (Verformung)

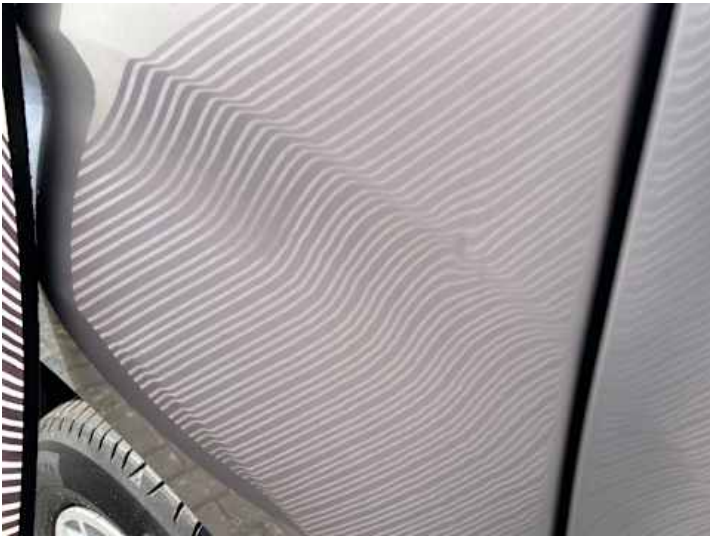
| Fahrzeugteil | Lackschichtdicke (in µm) | Fahrzeugteil | Lackschichtdicke (in µm) |
|---|---|---|---|
| Seitenteil hinten links | 100 | Seitenteil hinten rechts | 150 |

Seitenteil hinten rechts (Lackschaden, Delle)

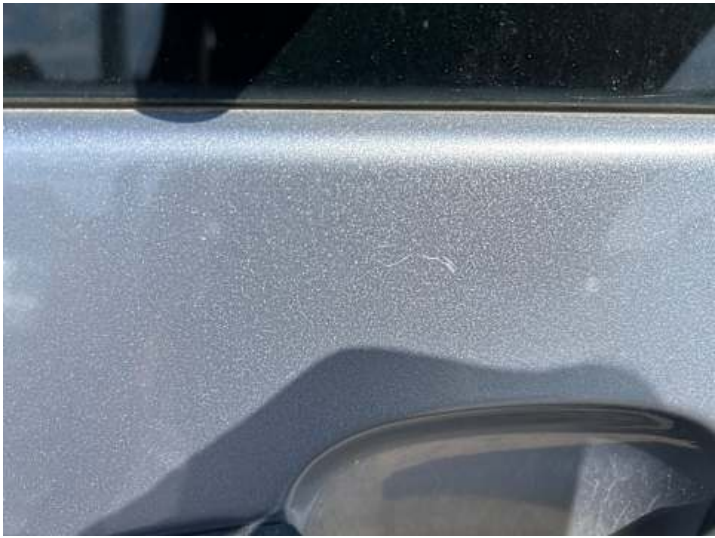
Heckklappe (Kratzer, Lackschaden)

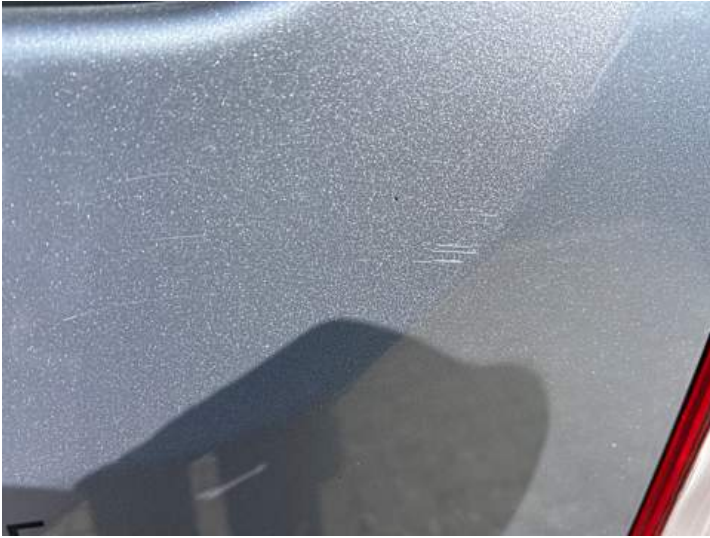
Heckklappe (Kratzer, Lackschaden)
