BMW 5 TOURING (G31)(2017->) 520 D XDRIVE M SPORT MILD-HYBRID 140 KW (MOTOR 2,0 LTR. - 140 KW DIESEL) 5-TÜRIG

VIN: WBA51BN010CM85932

Bewertungsdetails

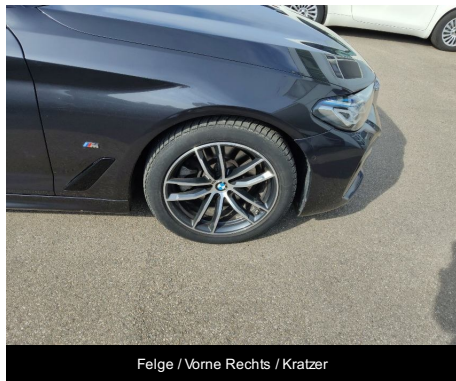
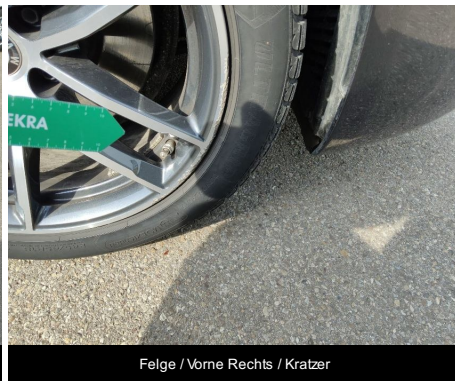
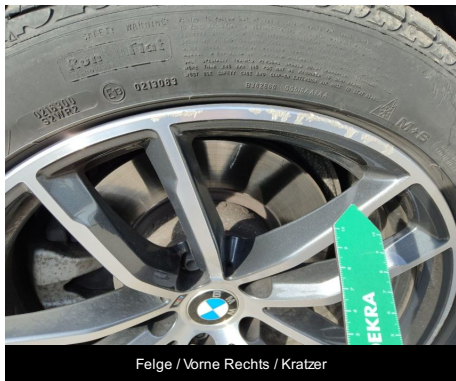
| # | Element | Defekt | Korrektur |
|---|---|---|---|
| 001 | Felge / Vorne Rechts | Kratzer | Ersetzen |

Felge / Vorne Rechts / Kratzer

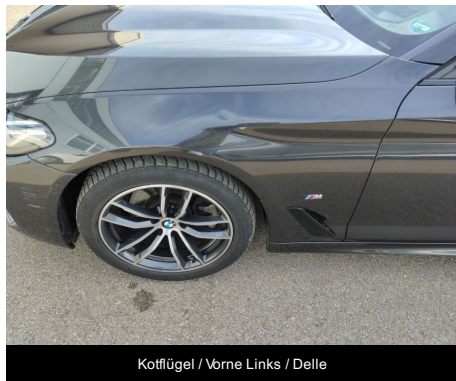
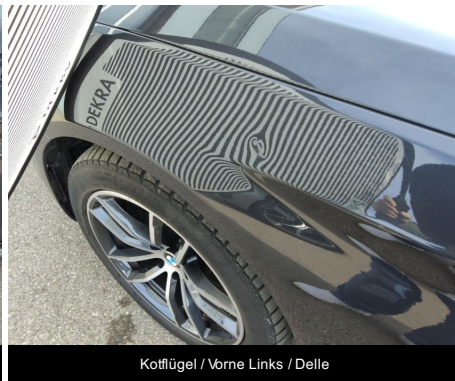
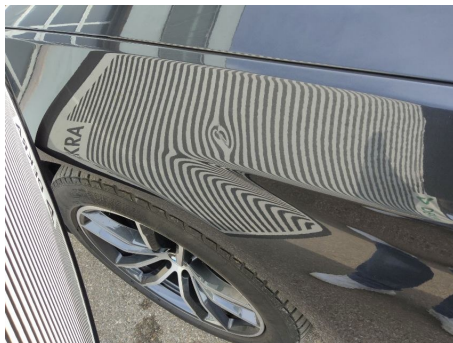
| # | Element | Defekt | Korrektur |
|---|---|---|---|
| 002 | Kotflügel / Vorne Links | Delle | Reparieren |

Kotflügel / Vorne Links / Delle

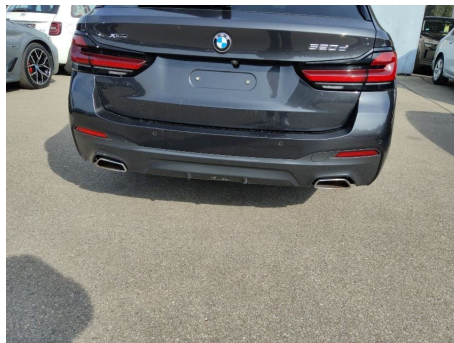
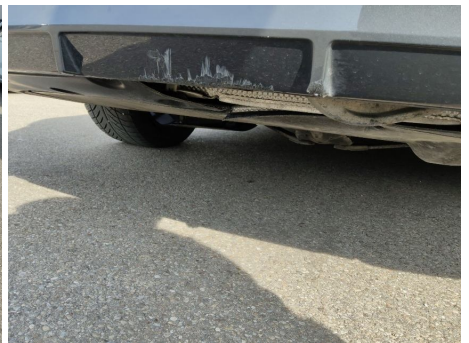
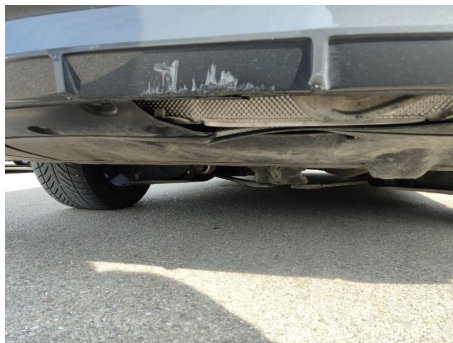
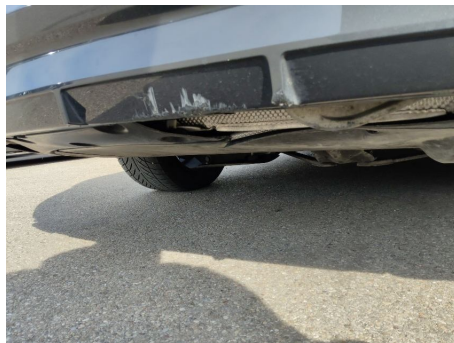
| # | Element | Defekt | Korrektur |
|---|---|---|---|
| 003 | Spoiler / Hinten | Gebrochen | Ersetzen |

Spoiler / Hinten / Gebrochen

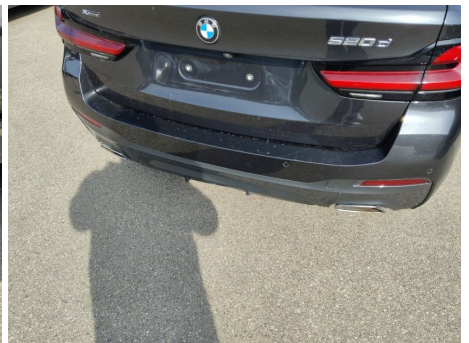
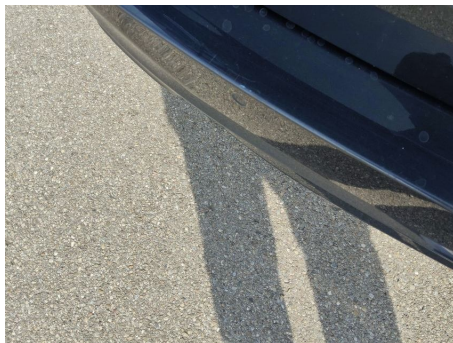
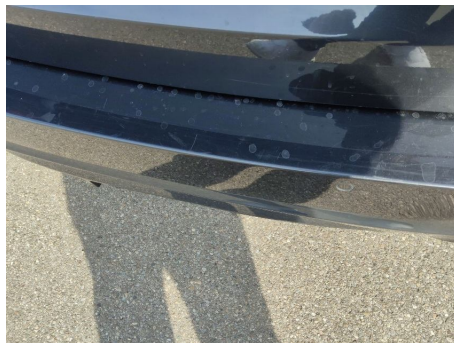
| 004 | Stoßfänger / Hinten | Kratzer | | Lackieren |

Stoßfänger / Hinten / Kratzer

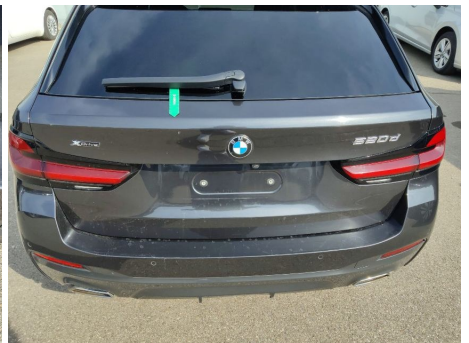
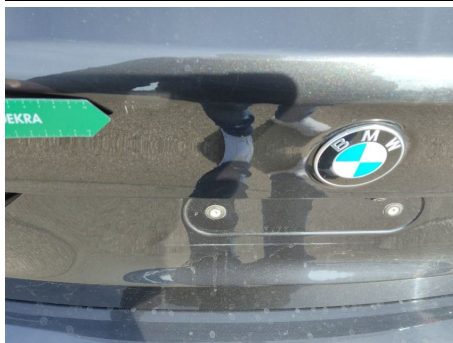
| 005 | Heckklappe / Kofferraumtür / - | Kratzer | | Smart Repair |

Heckklappe / Kofferraumtür / - / Kratzer

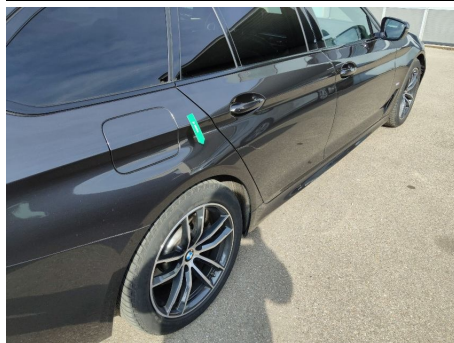
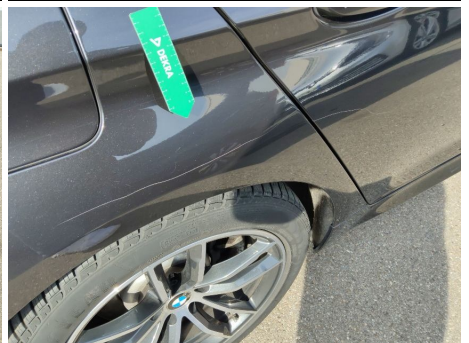
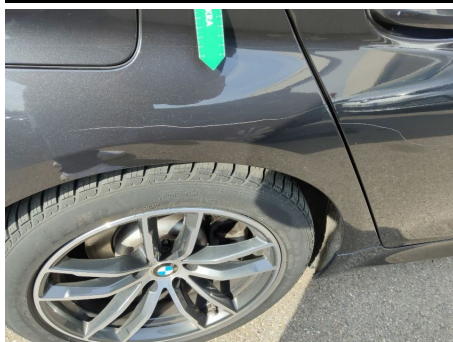
| 006 | Kotflügel / Hinten Rechts | Delle | | Reparieren |

Kotflügel / Hinten Rechts / Delle

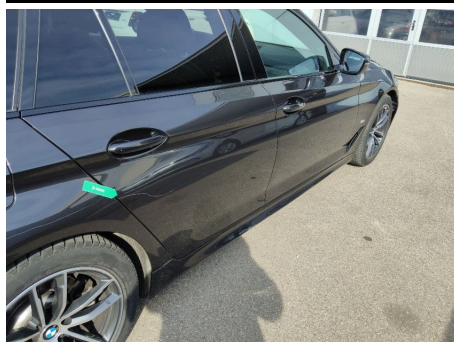
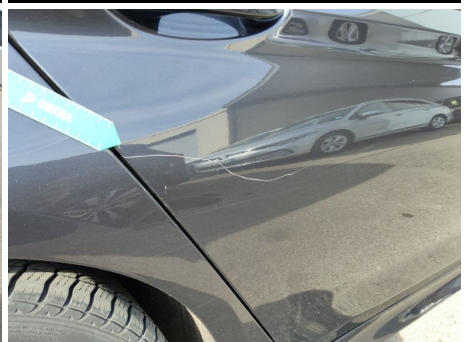
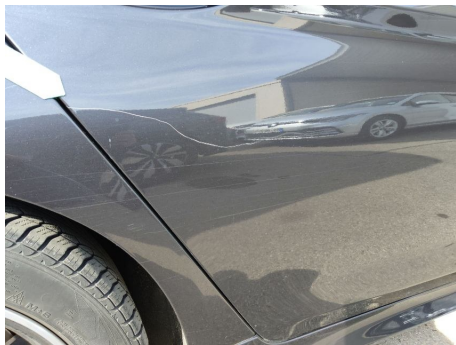
| 007 | Tür / Hinten Rechts | Delle | | Reparieren |

Tür / Hinten Rechts / Delle

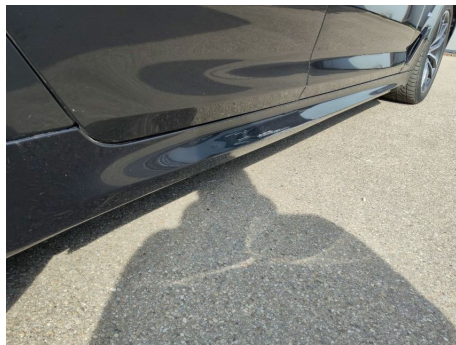
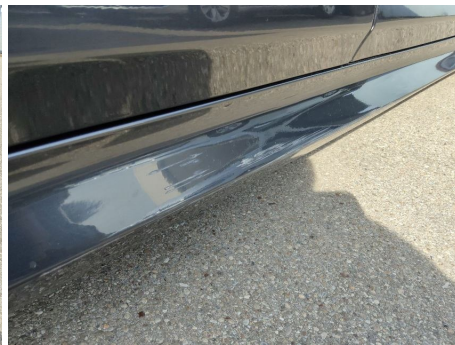
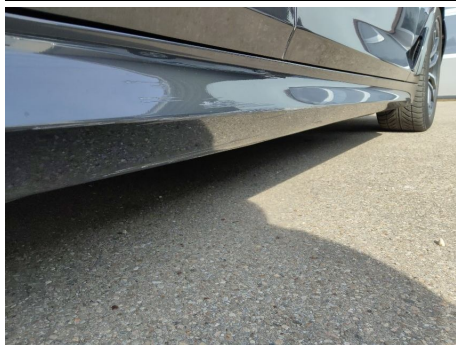
| 008 | Schwellerabdeckung / Rechts<br>Lackiert : Ja | Kratzer | | Lackieren |

Schwellerabdeckung / Rechts / Kratzer

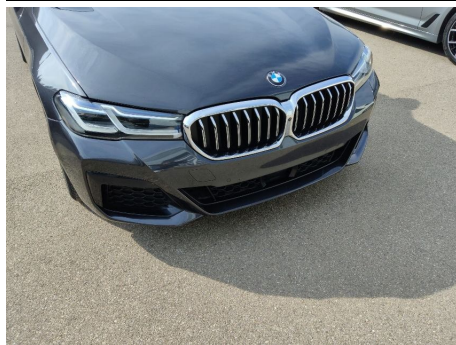
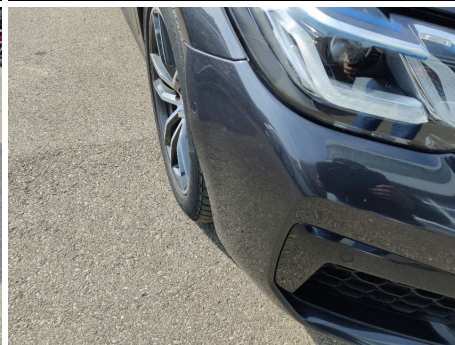
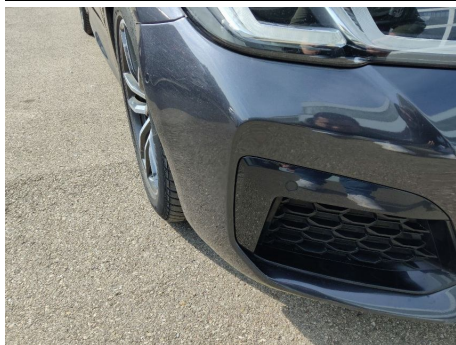
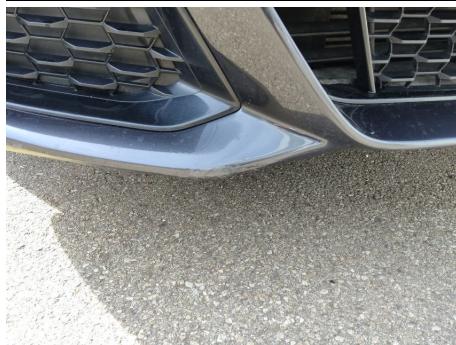
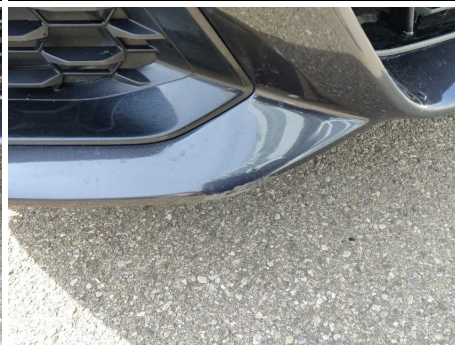
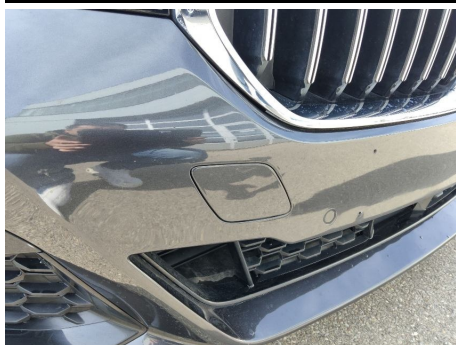
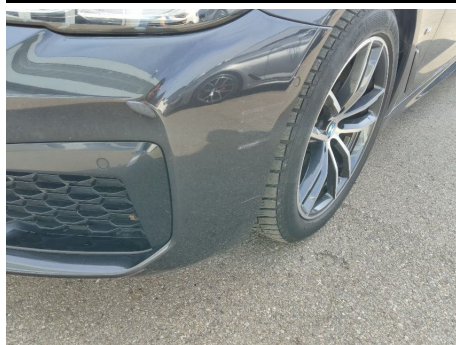
| 009 | Stoßfänger / Vorne | Delle | | Reparieren |

Stoßfänger / Vorne / Delle

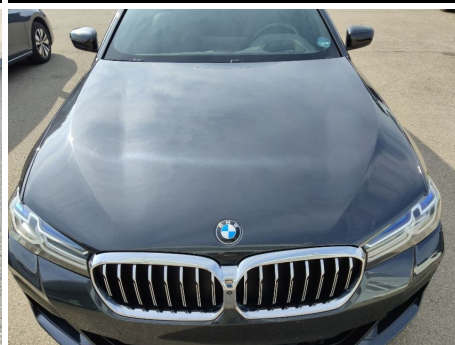
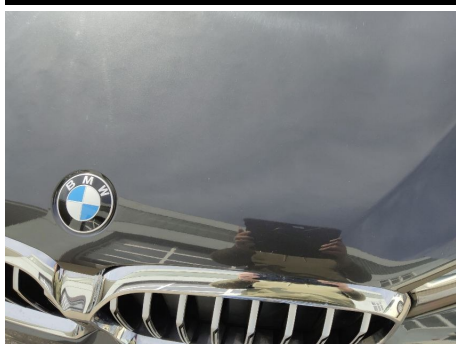
| 010 | Motorhaube / - | Steinschlag | Akzeptabel |

Motorhaube / - / Steinschlag

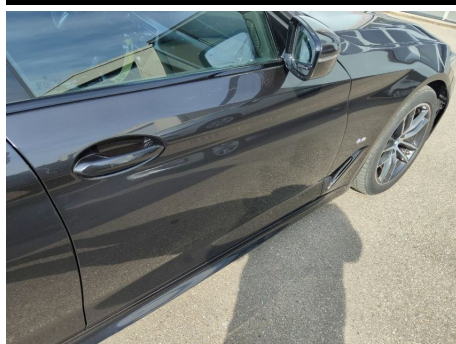
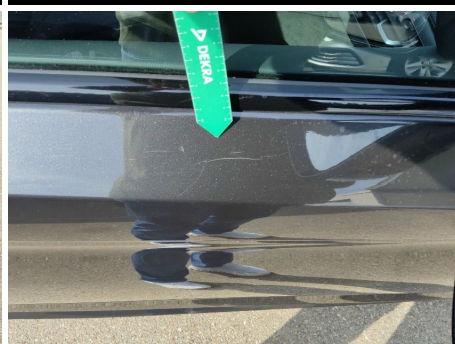
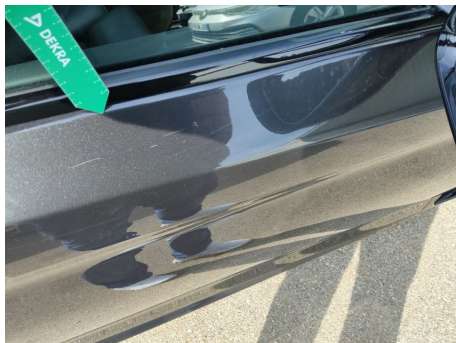
| 011 | Tür / Vorne Rechts | Kratzer | Lackieren |

Tür / Vorne Rechts / Kratzer

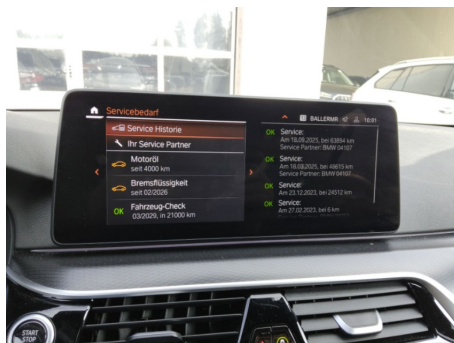
| 012 | Warnleuchte Inspektion | Fehlt | Ausführen |

Warnleuchte Inspektion / Fehlt
