## Hyundai i10 5 Star Edition

EZ 11/2013 | Kleinwagen | Benzin | Schaltgetriebe | 87.018km

Fahrzeug aufgenommen am: 27.07.2026

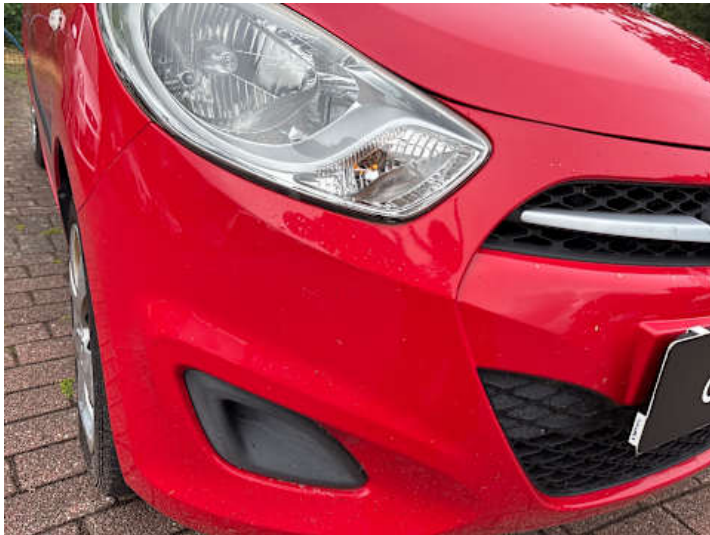
Stoßstange vorne (Lackschaden)

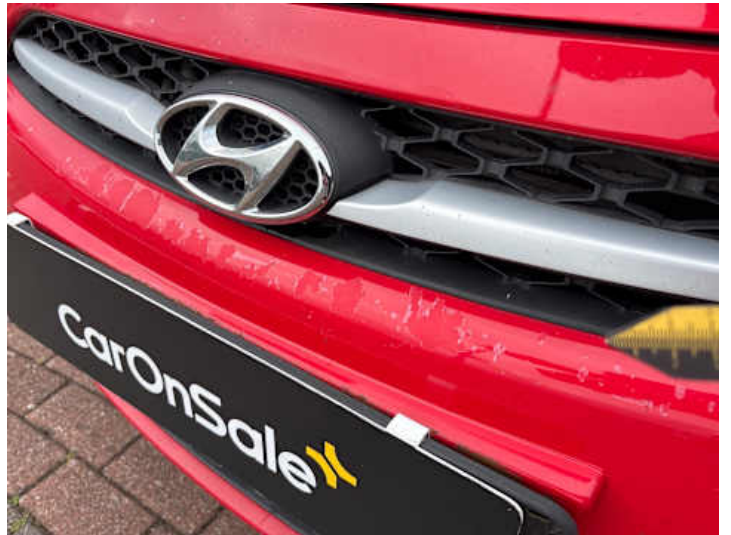
Stoßstange vorne (Lackschaden)

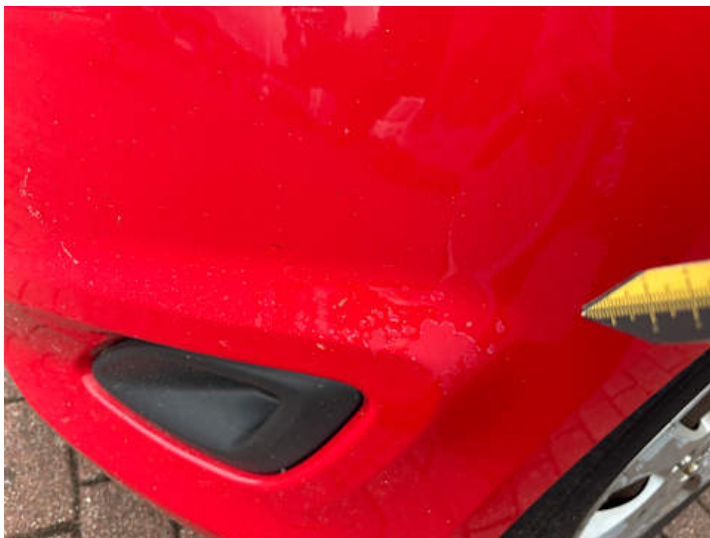
Stoßstange vorne (Lackschaden)

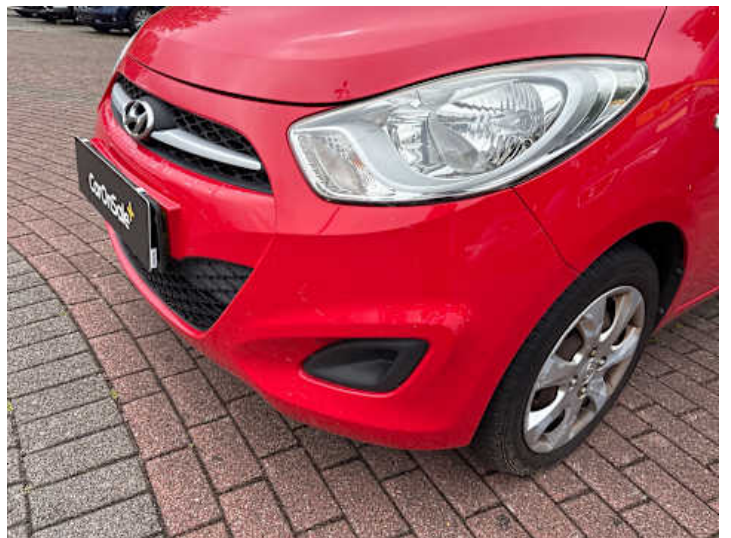
Stoßstange vorne (Lackschaden)

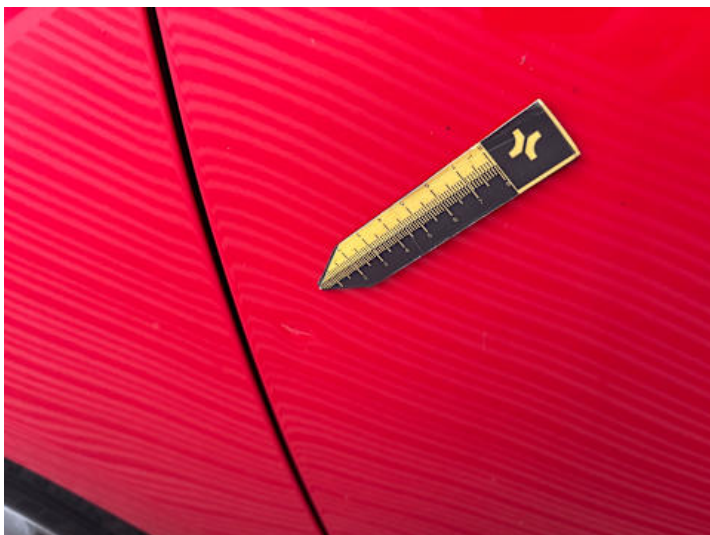
Fahrtür (Delle)

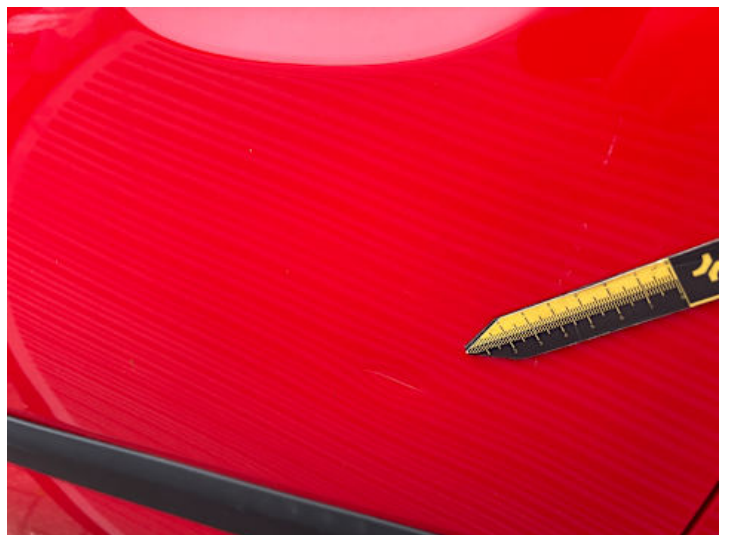
Fahrtür (Delle)

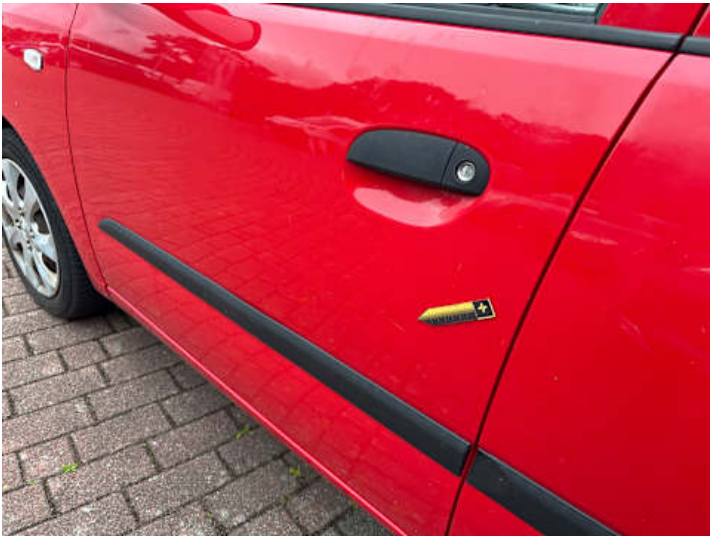
Fahrtür (Delle)

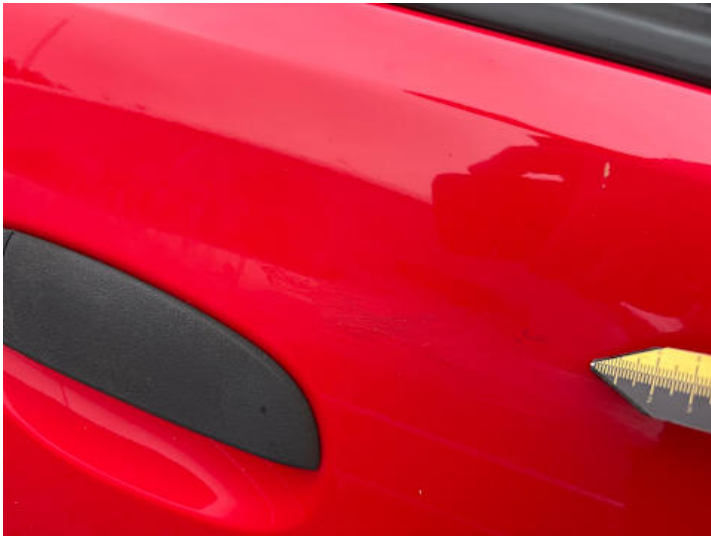
Beifahrtür (Kratzer)

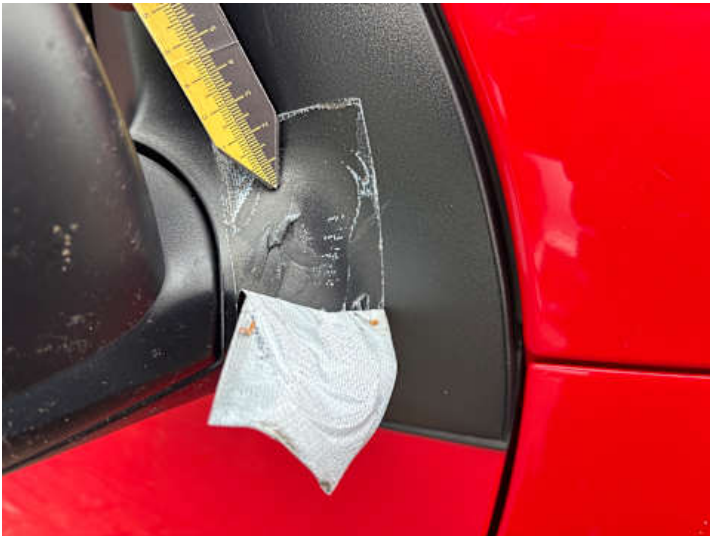
Beifahrtür (Riss/Bruch)

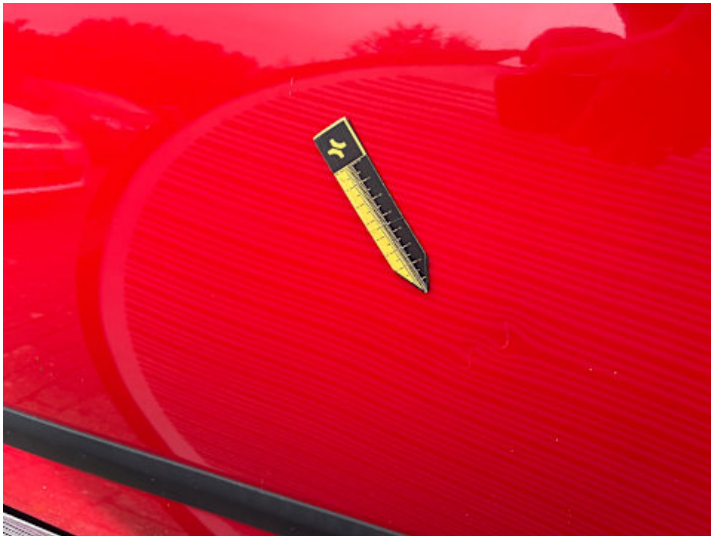
Beifahrtür (Delle)

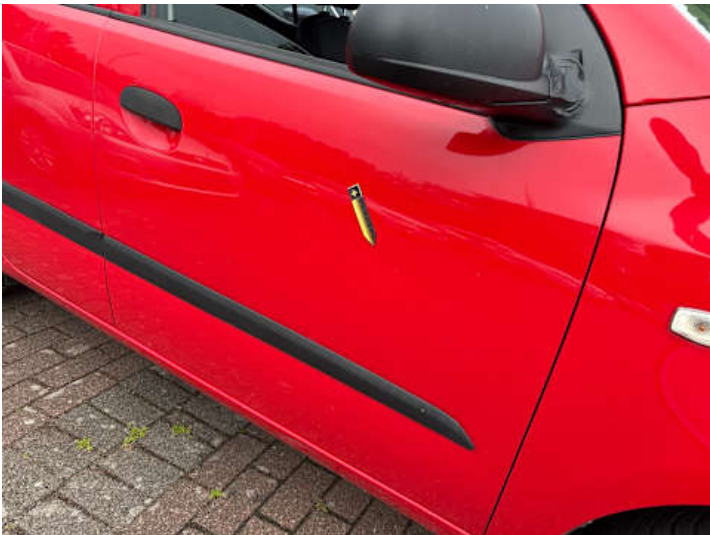
Beifahrtür (Delle)

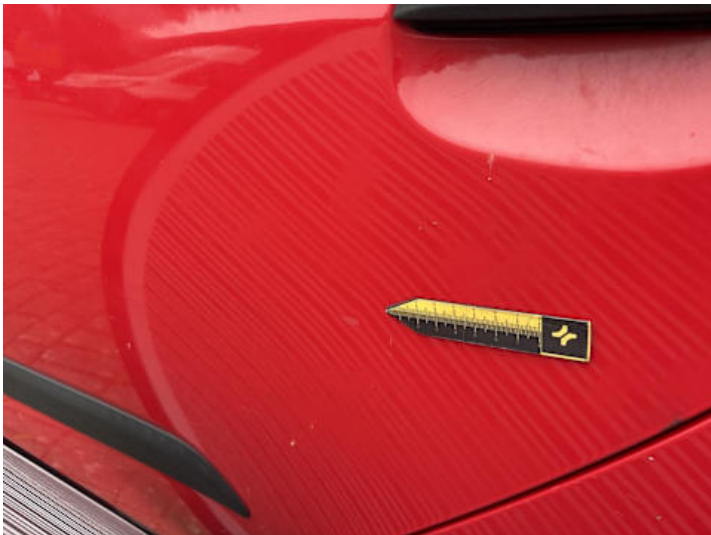
Türe hinten links (Delle)

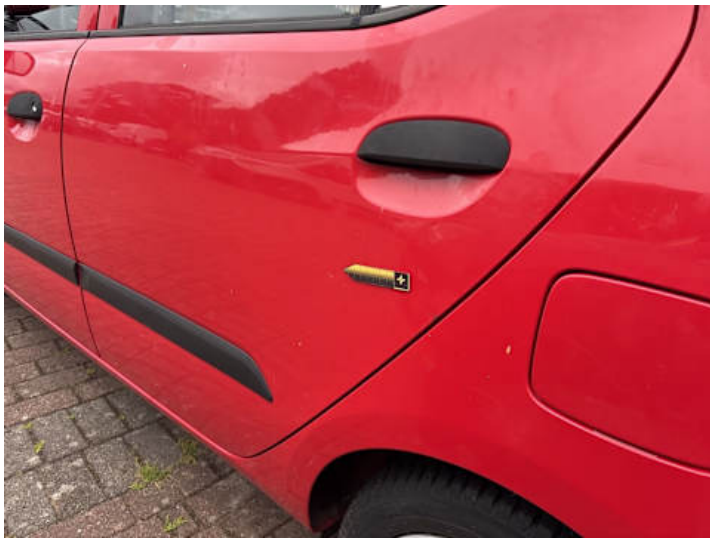
Türe hinten links (Delle)

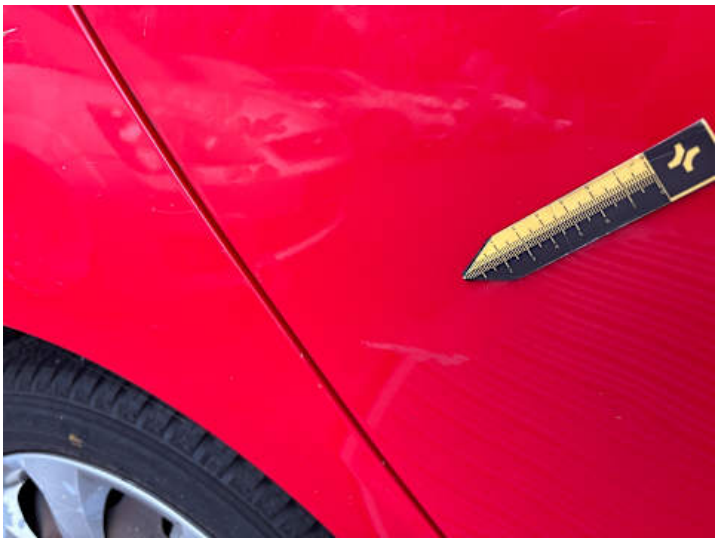
Türe hinten rechts (Kratzer)

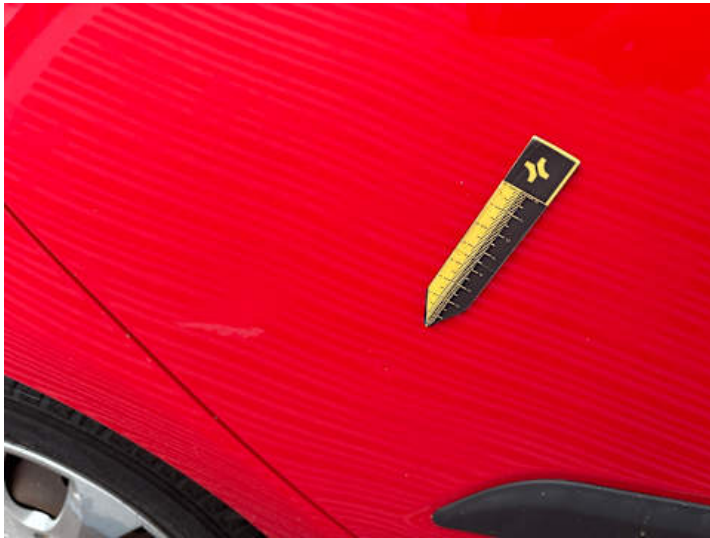
Türe hinten rechts (Delle)

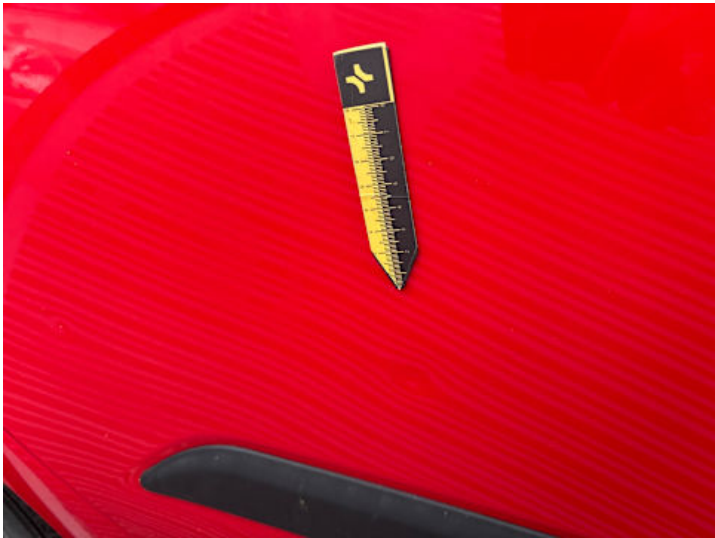
Türe hinten rechts (Delle)

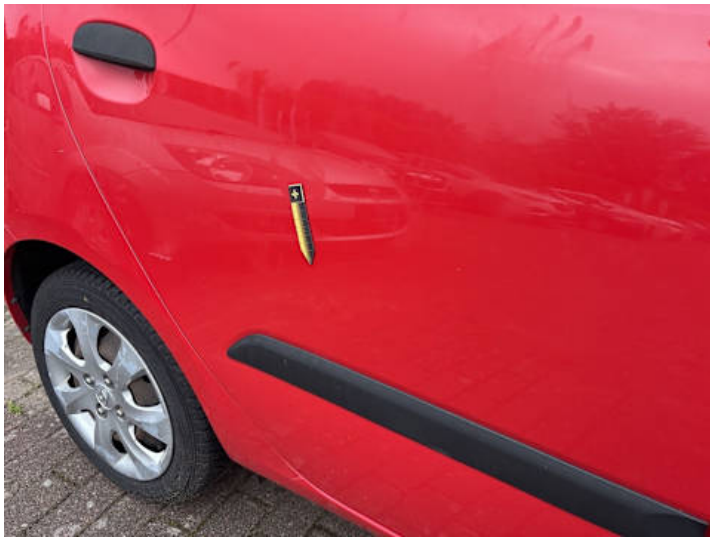
Türe hinten rechts (Delle)

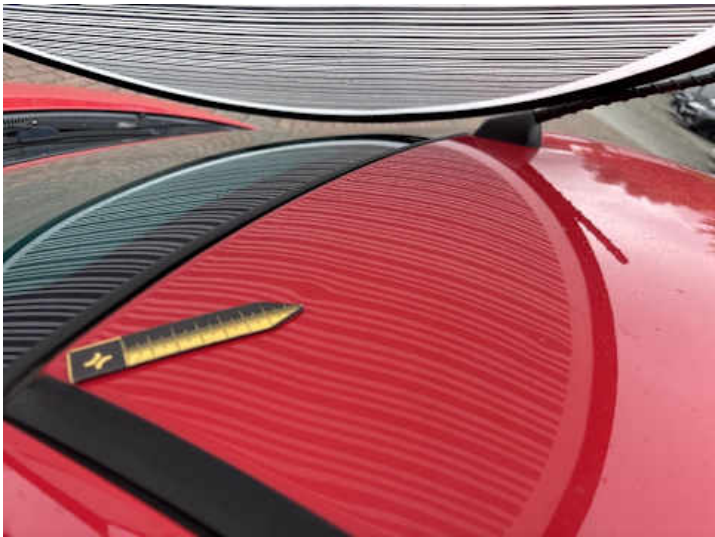
Dach (Delle)

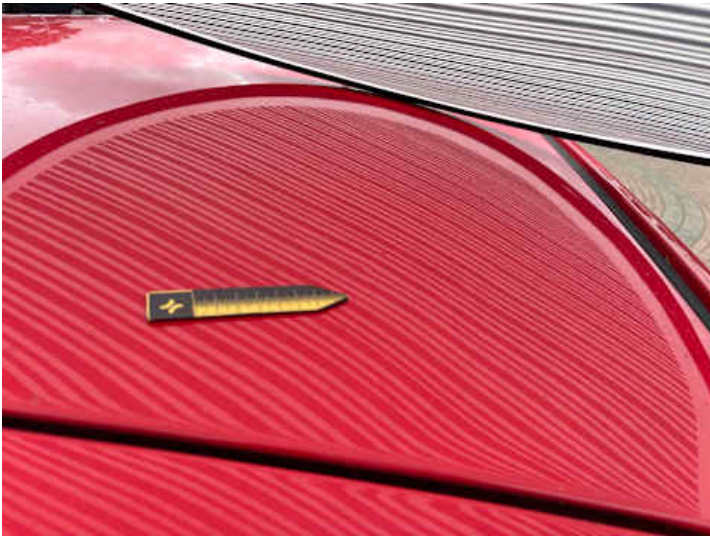
Dach (Delle)

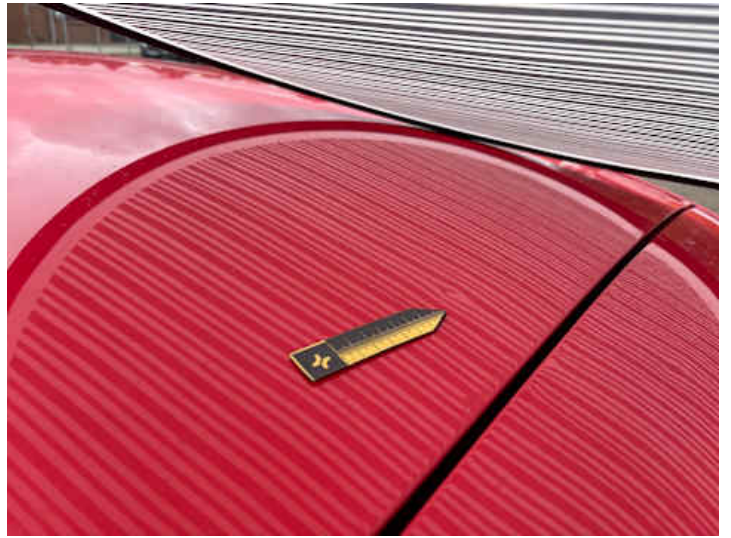
Dach (Delle)

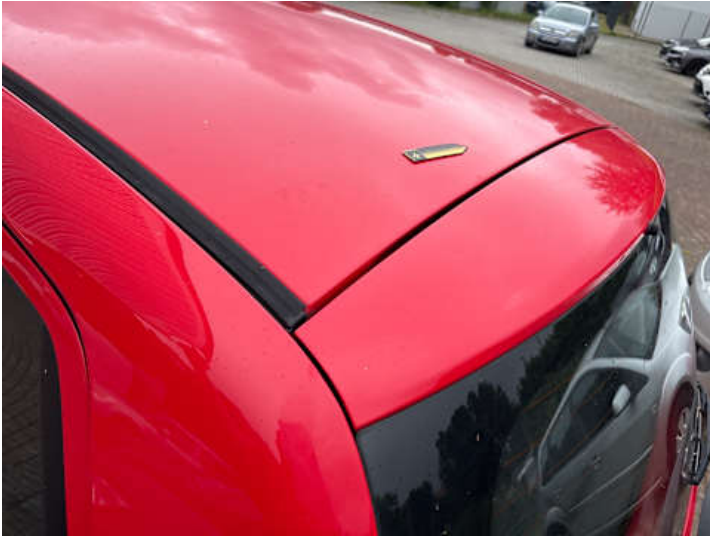
Dach (Delle)

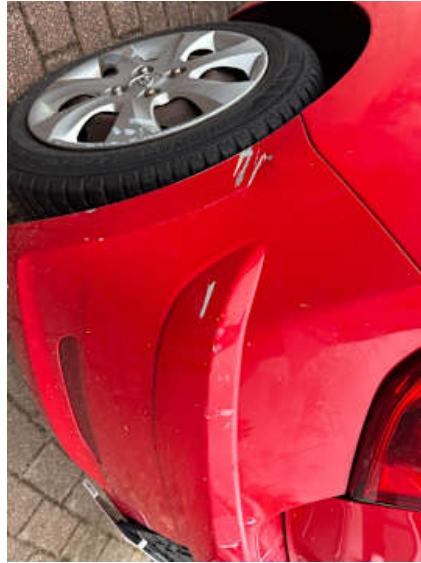
Stoßstange hinten (Kratzer)

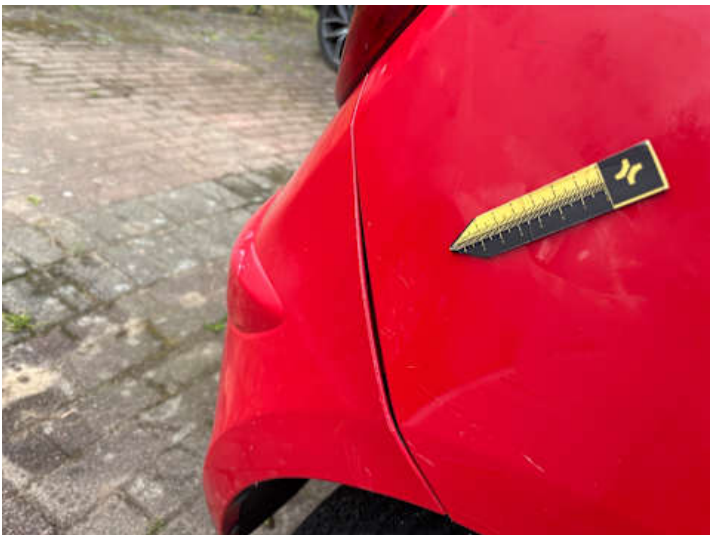
Stoßstange hinten (Spaltmaße ungenau)

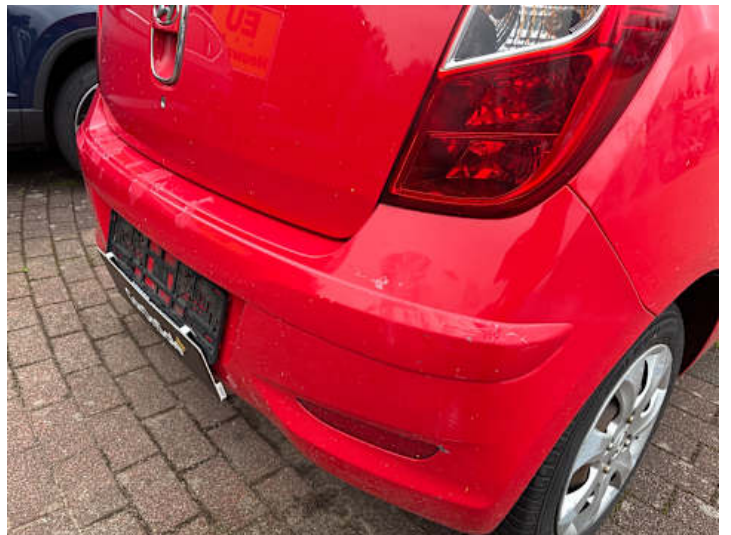
Stoßstange hinten (Spaltmaße ungenau)

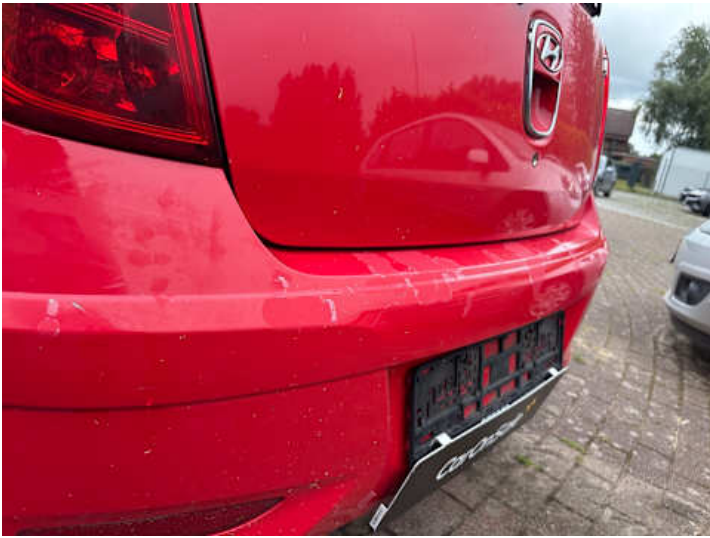
Stoßstange hinten (Lackschaden)

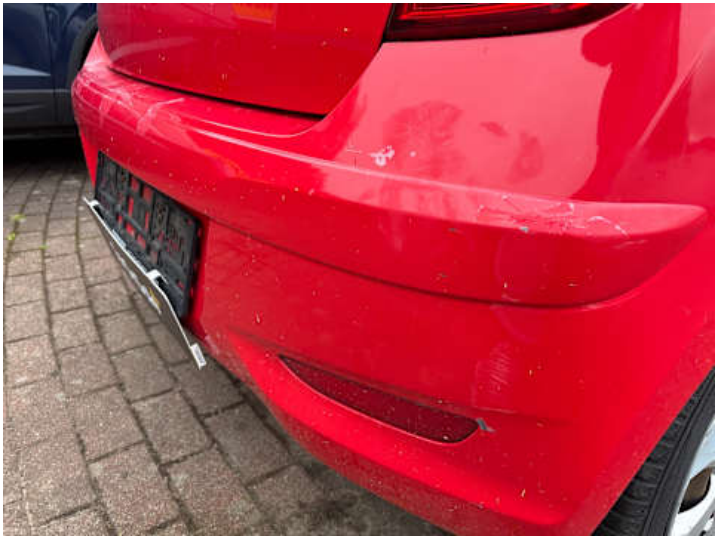
Stoßstange hinten (Lackschaden)

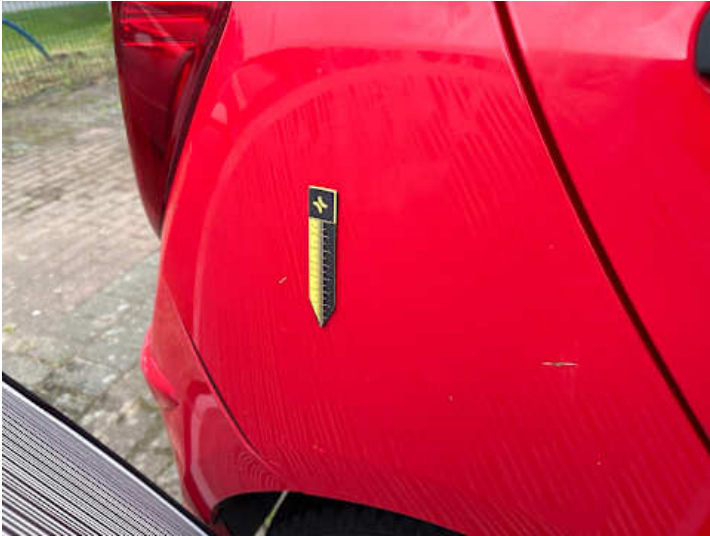
Seitenteil hinten rechts (Delle)

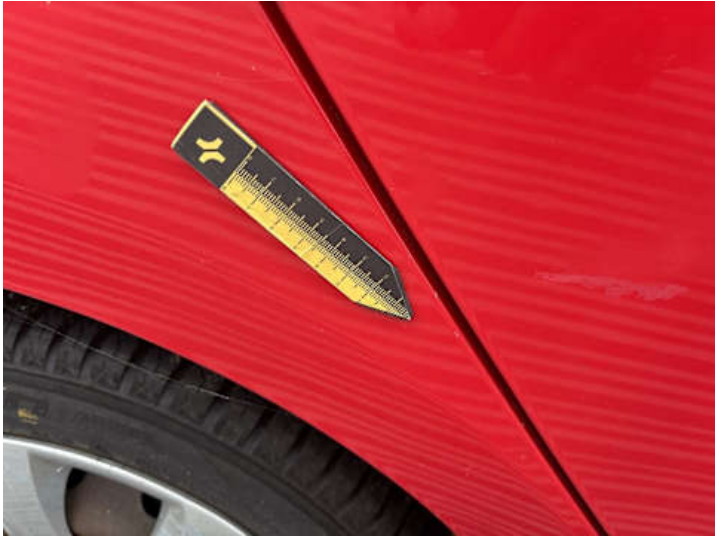
Seitenteil hinten rechts (Delle)

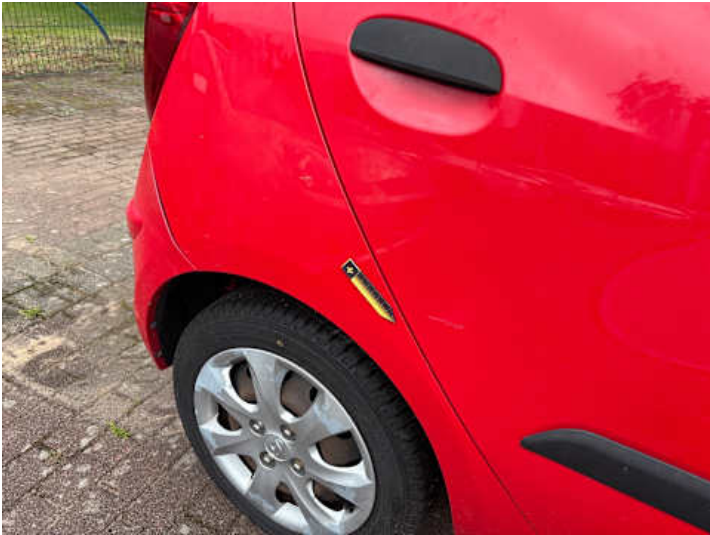
Seitenteil hinten rechts (Delle)

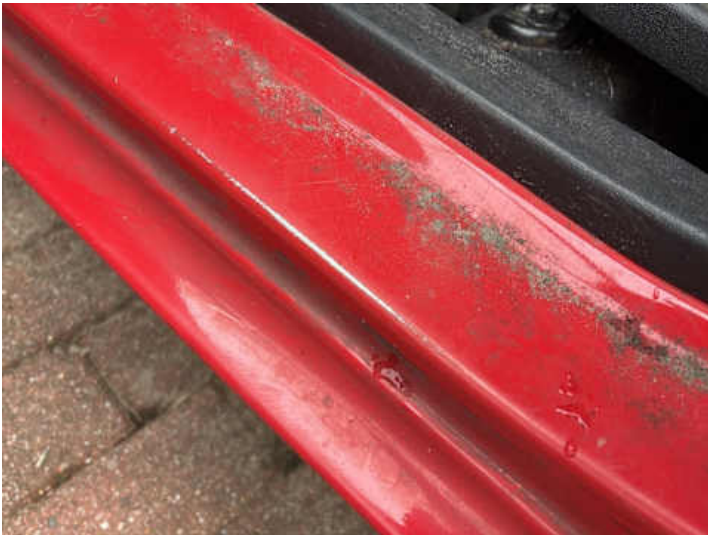
Innenraum (Kratzer)

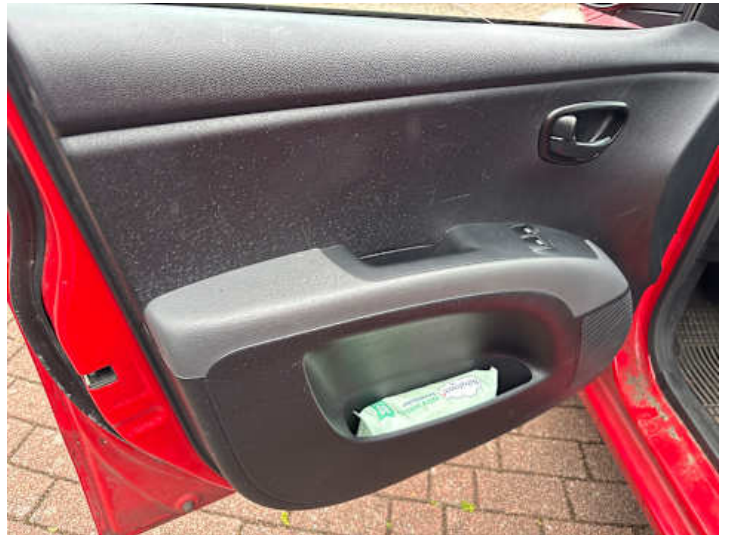
Innenraum (Kratzer)

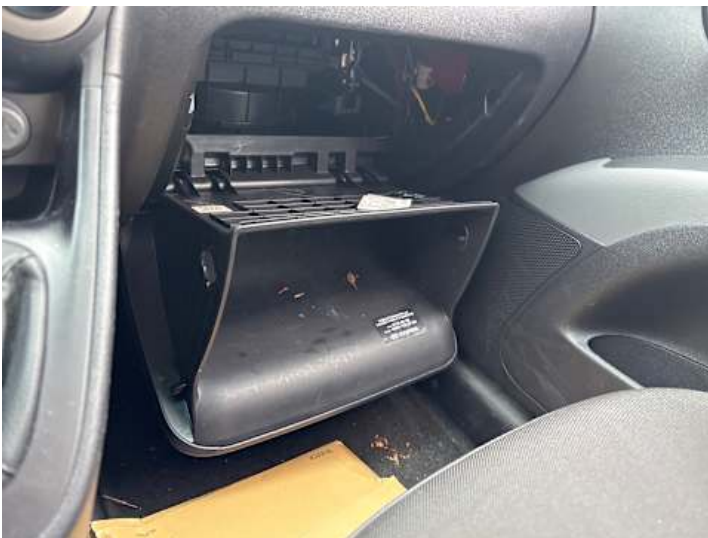
Innenraum (Anderer Schaden): Handschuhfach beschädigt

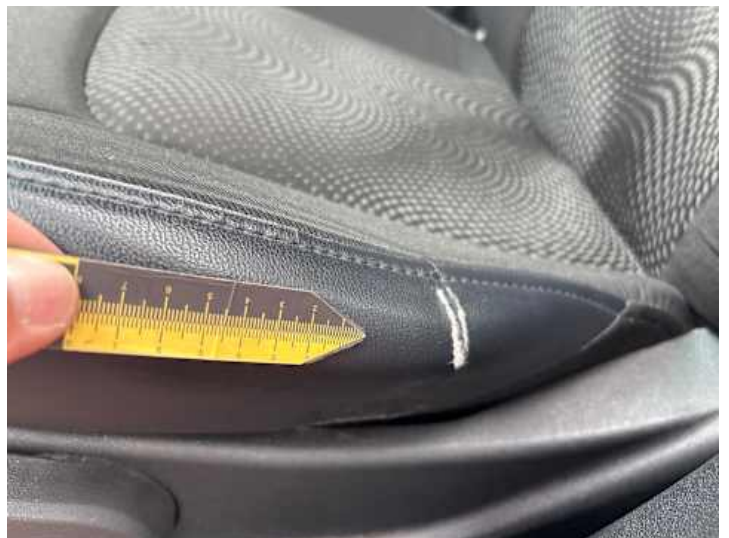
Innenraum (Riss/Bruch)

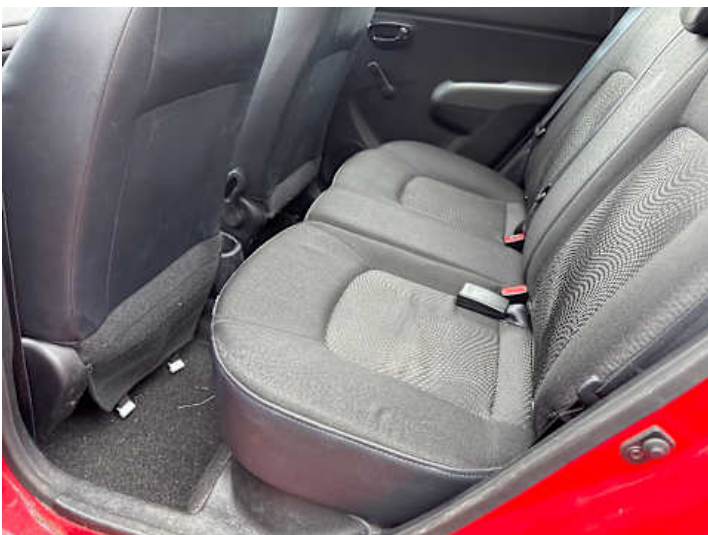
Innenraum (Verschmutzung)

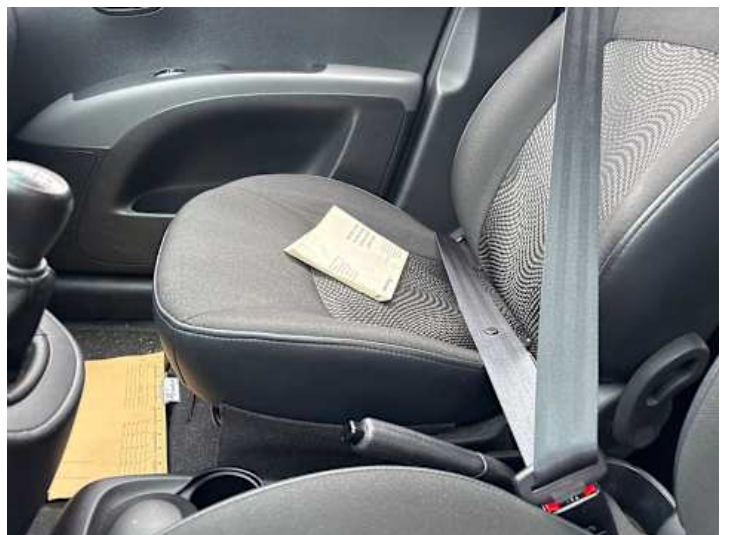
Innenraum (Verschmutzung)

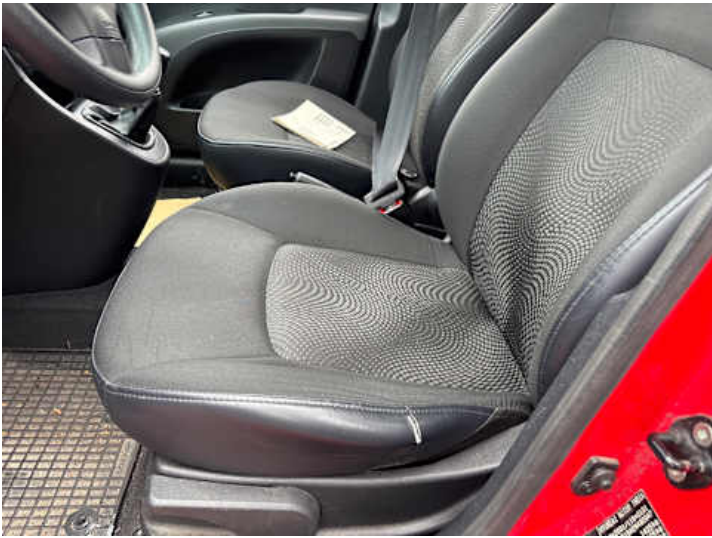
Innenraum (Verschmutzung)
