## Toyota Corolla 1.8 Executive

EZ 10/2005 | Van | Benzin | Schaltgetriebe | 287.653km

Fahrzeug aufgenommen am: 09.08.2026

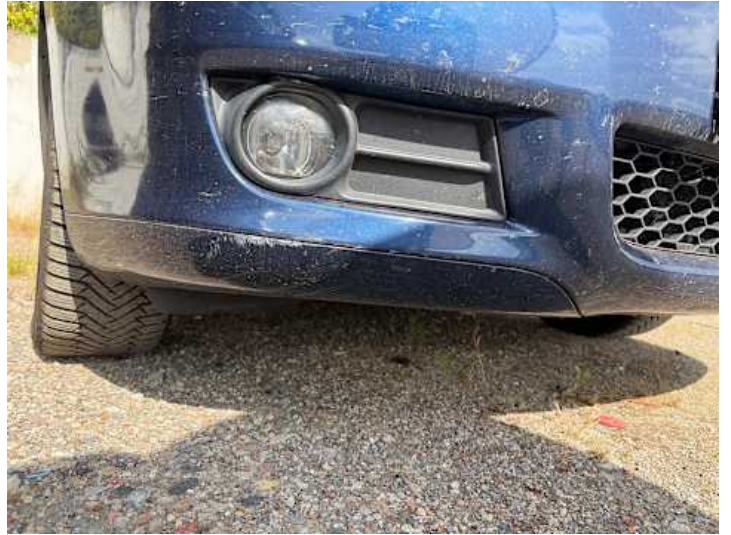
Stoßstange vorne (Lackschaden, Kratzer)

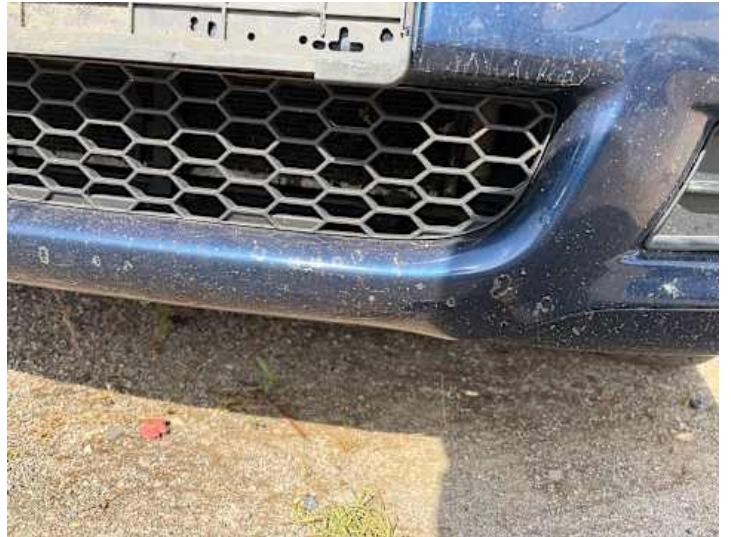
Stoßstange vorne (Lackschaden, Kratzer)

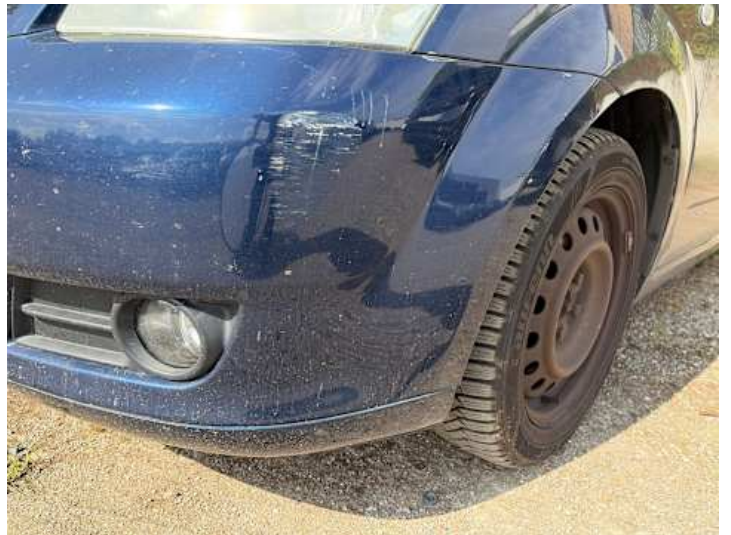
Stoßstange vorne (Lackschaden, Kratzer)

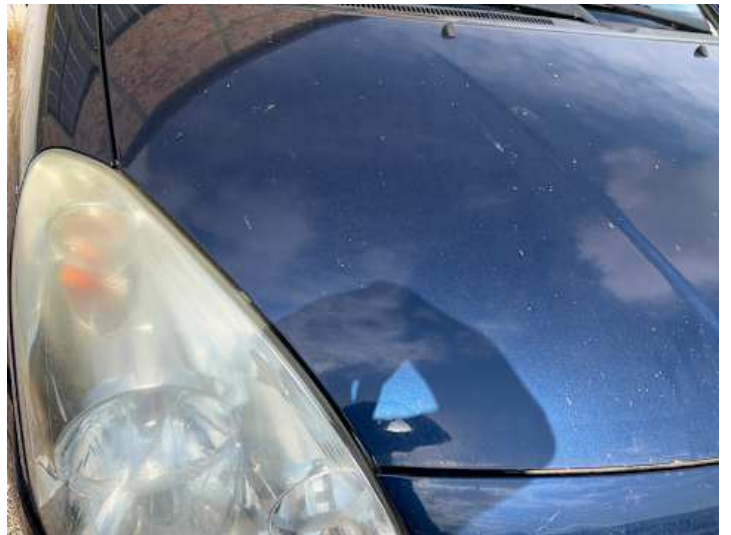
Scheinwerfer (rechts) (Blind)

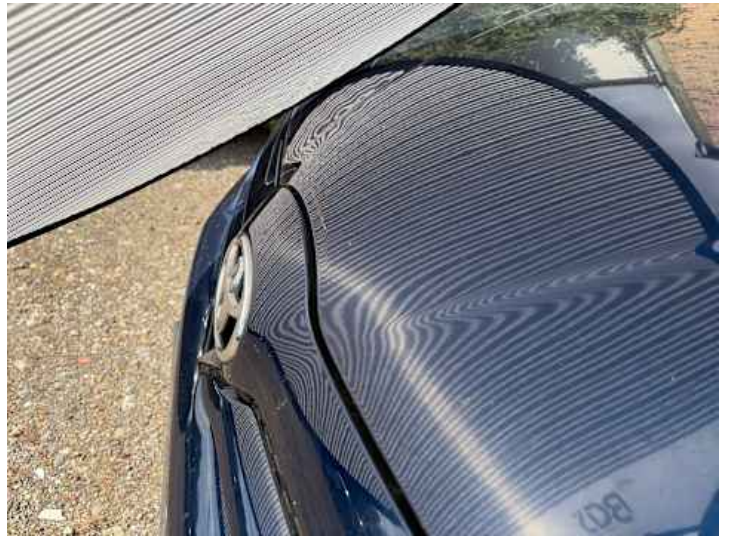
Motorhaube (Lackschaden, Kratzer, Steinschlag)

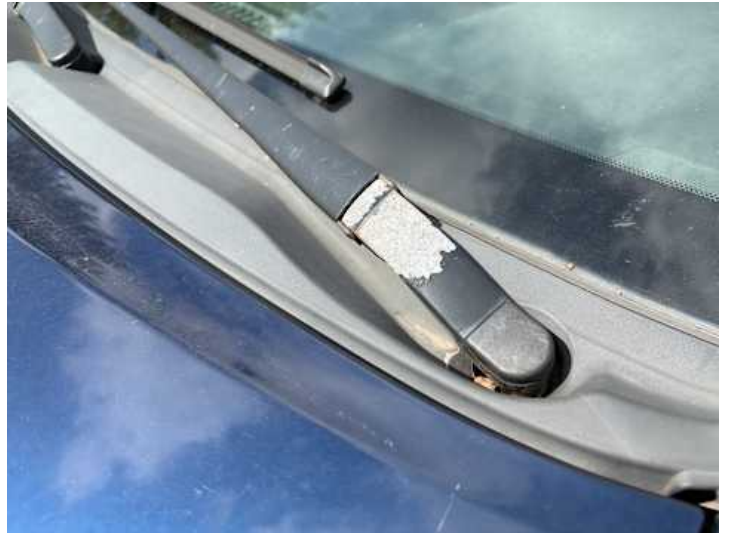
Windschutzscheibe (Steinschlag, Kratzer)

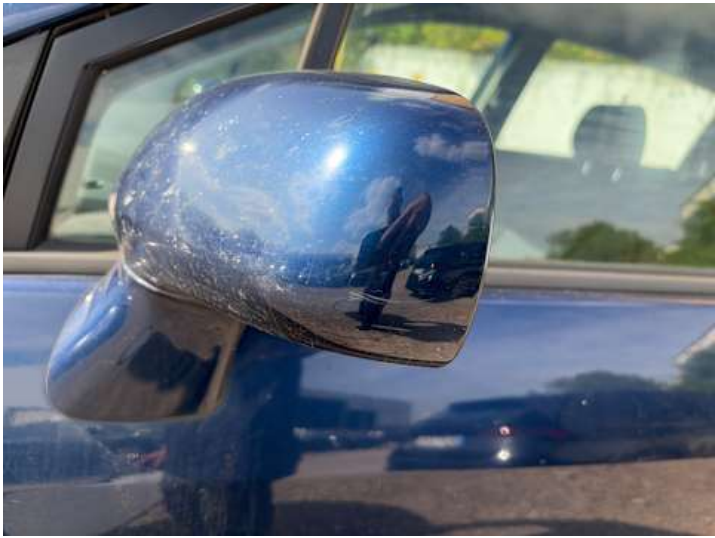
Fahrtür (Lackschaden, Kratzer)

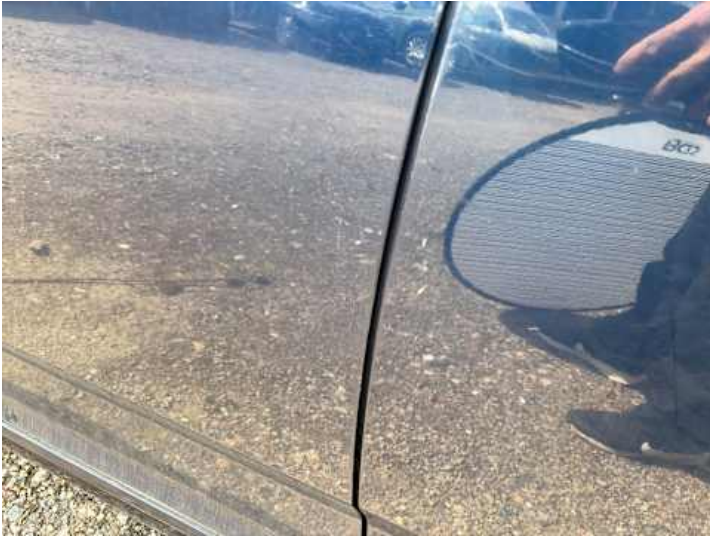
Fahrtür (Lackschaden, Kratzer)

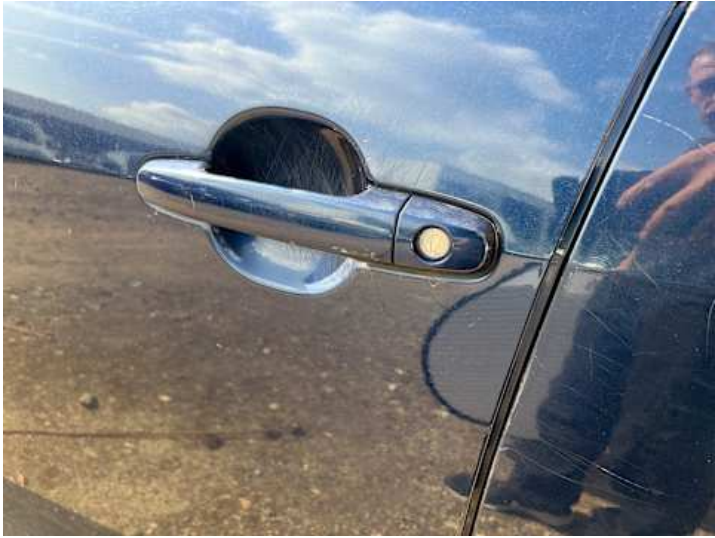
Fahrtür (Lackschaden, Kratzer)

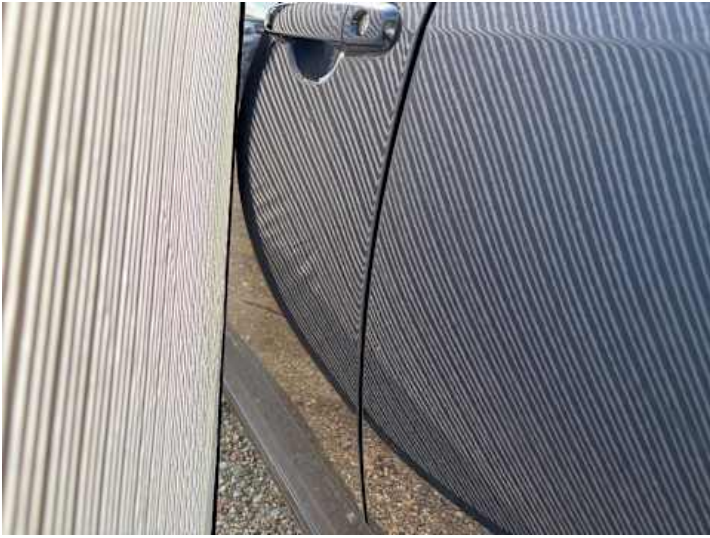
Fahrtür (Lackschaden, Kratzer)

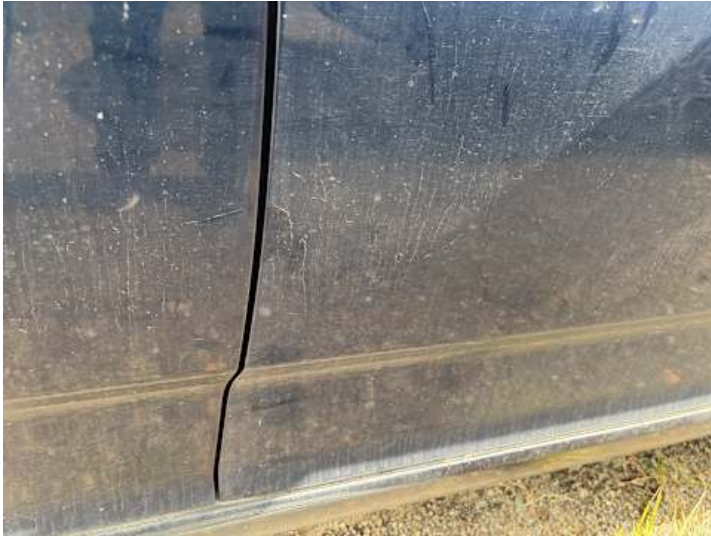
Beifahrertür (Delle)

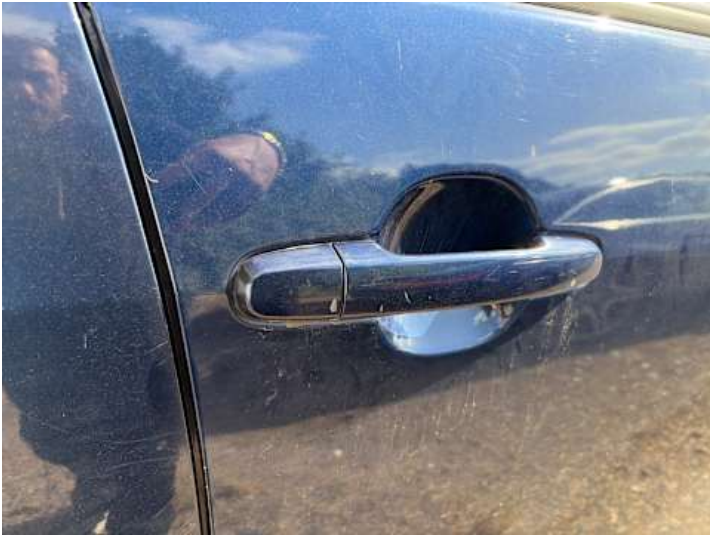
Beifahrertür (Lackschaden, Kratzer)

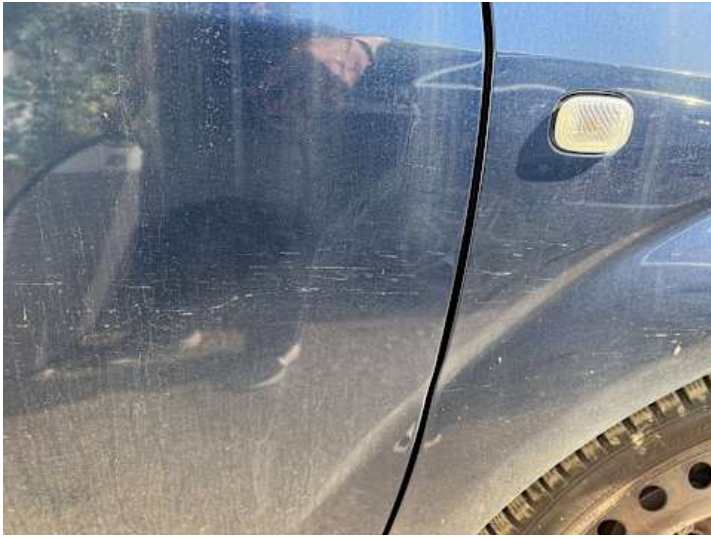
Beifahrertür (Lackschaden, Kratzer)

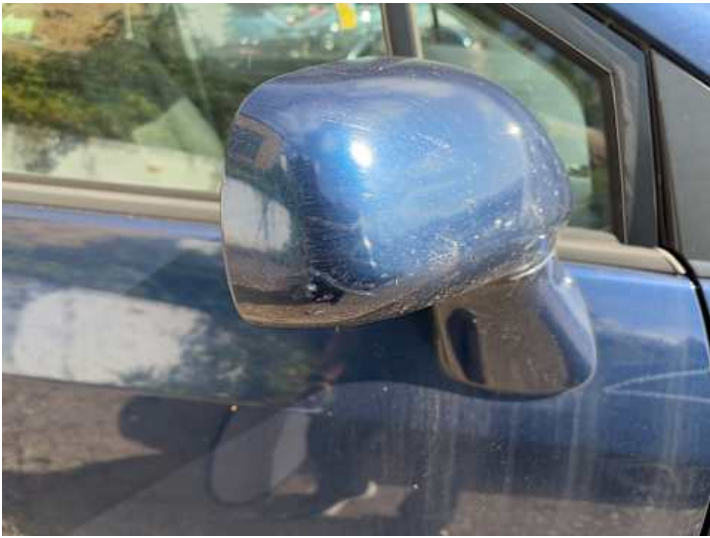
Beifahrertür (Lackschaden, Kratzer)

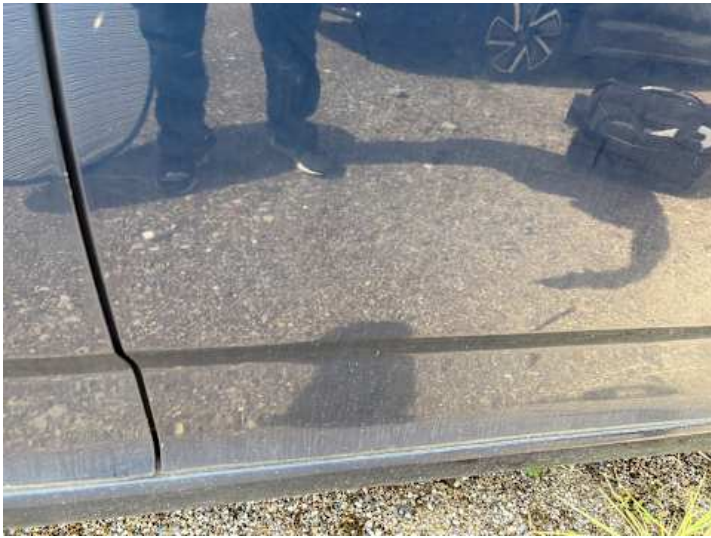
Beifahrertür (Lackschaden, Kratzer)

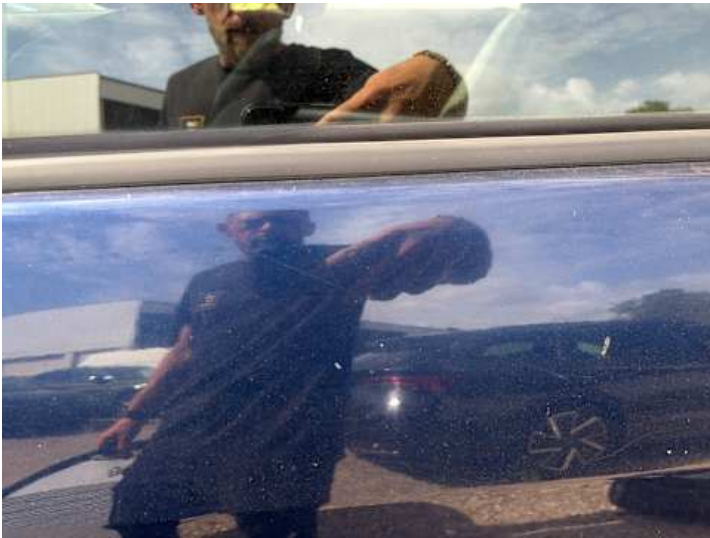
Türe hinten links (Lackschaden, Kratzer)

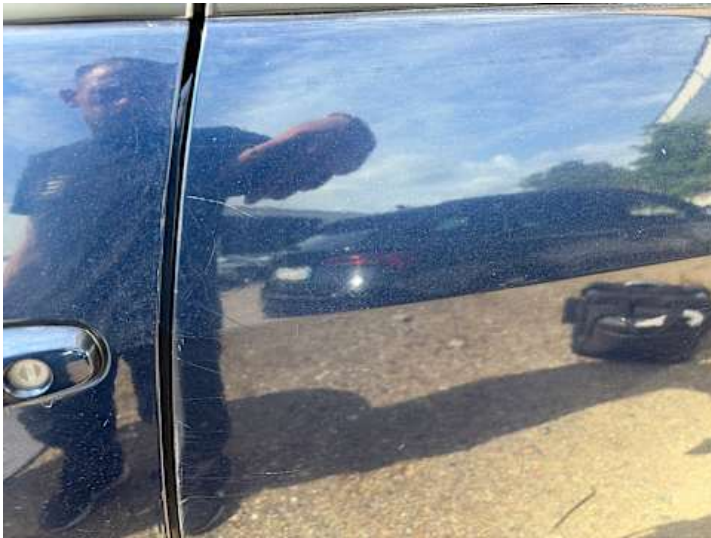
Türe hinten links (Lackschaden, Kratzer)

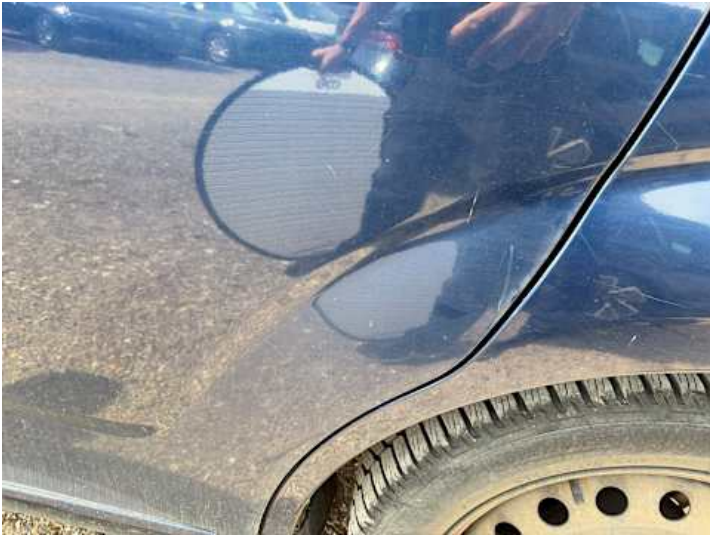
Türe hinten links (Lackschaden, Kratzer)

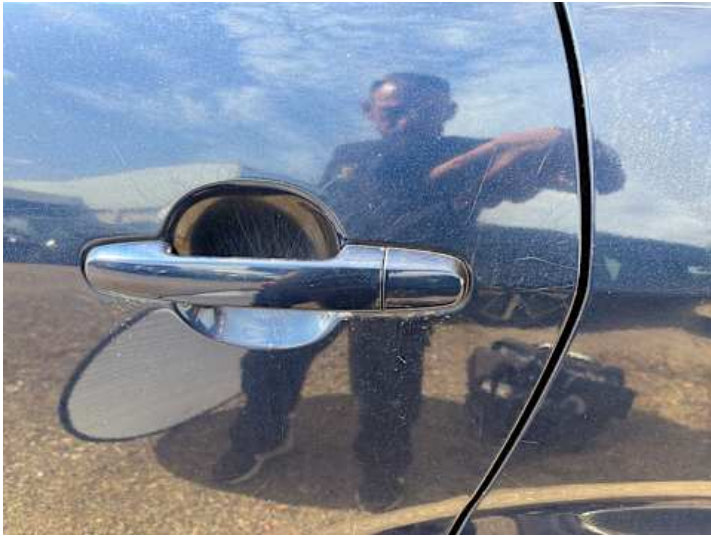
Türe hinten links (Lackschaden, Kratzer)

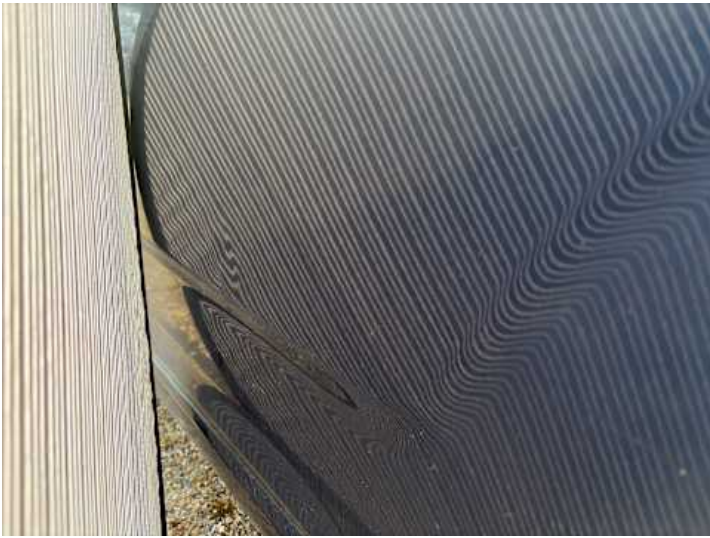
Türe hinten links (Lackschaden, Kratzer)

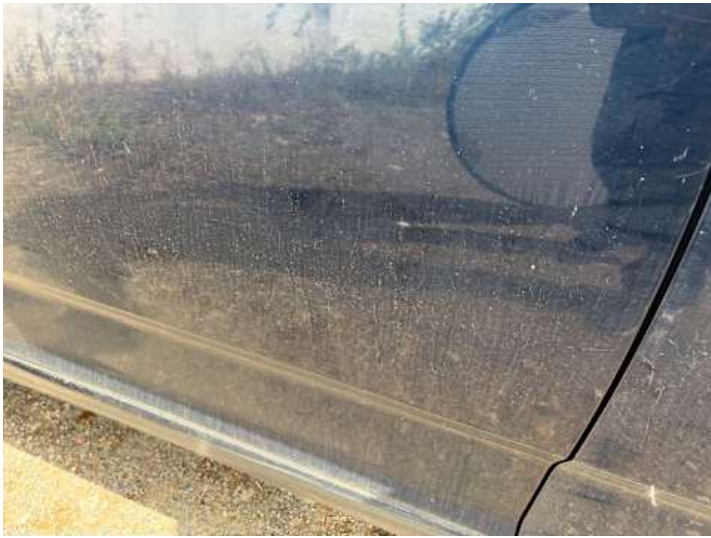
Türe hinten links (Delle, Verformung)

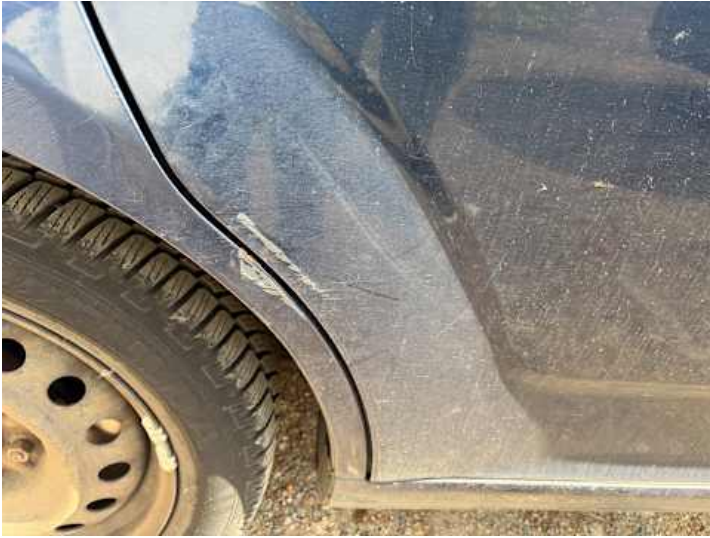
Türe hinten rechts (Lackschaden, Kratzer)

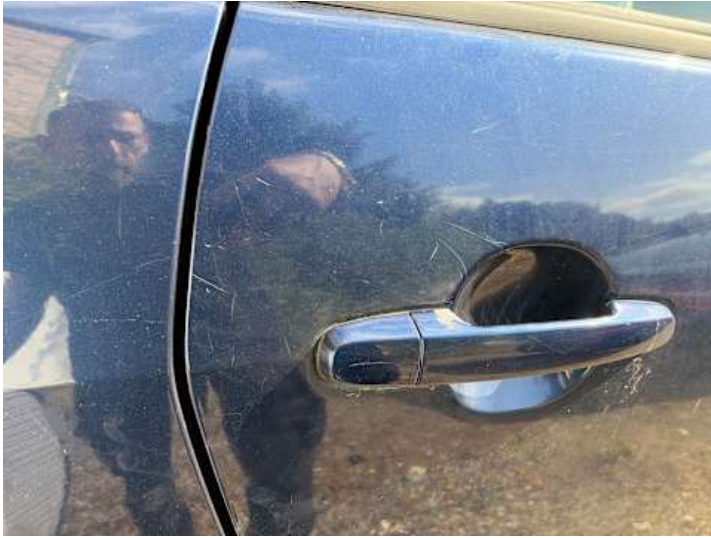
Türe hinten rechts (Lackschaden, Kratzer)

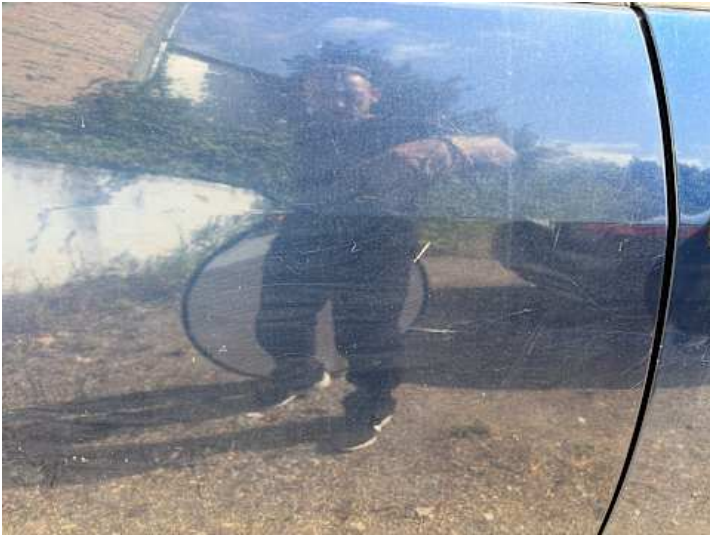
Türe hinten rechts (Lackschaden, Kratzer)

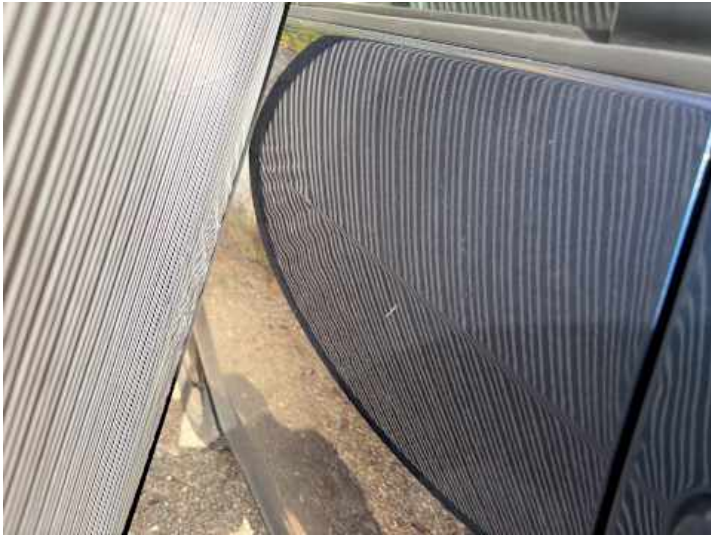
Türe hinten rechts (Lackschaden, Kratzer)

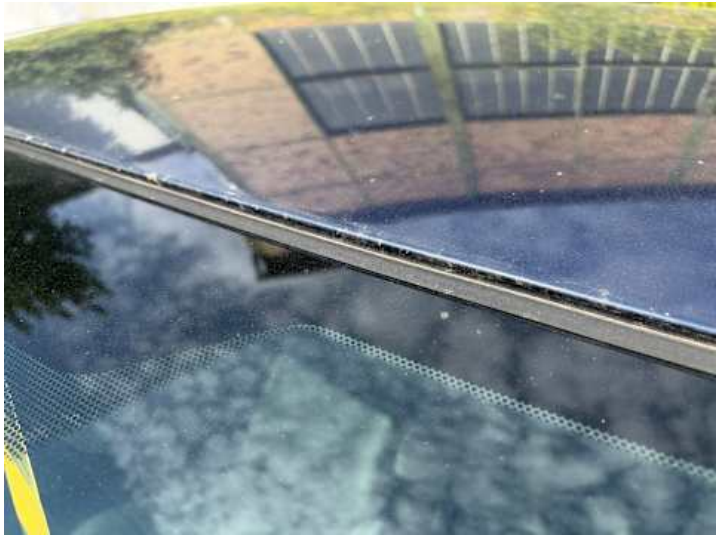
Dach (Lackschaden, Kratzer, Steinschlag)

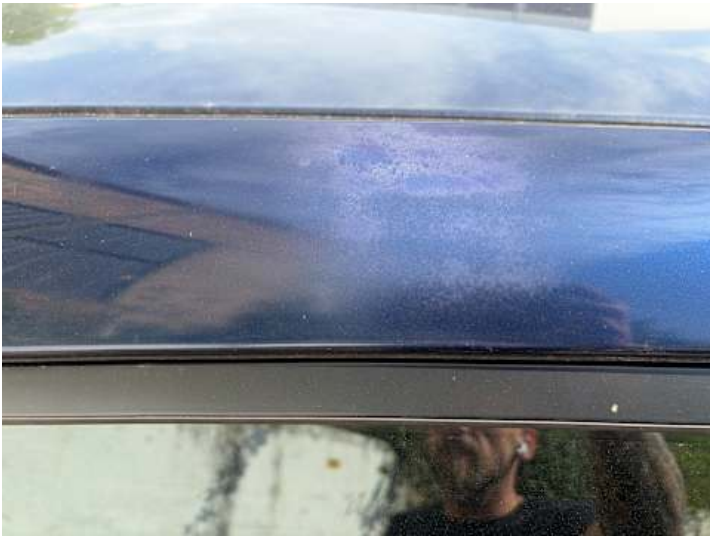
Dach (Lackschaden, Kratzer, Steinschlag)

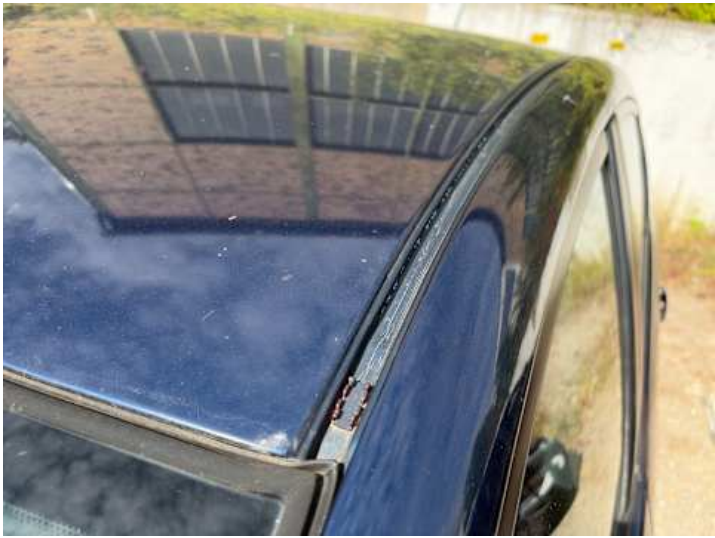
Dach (Anderer Schaden): Leisten fehlen

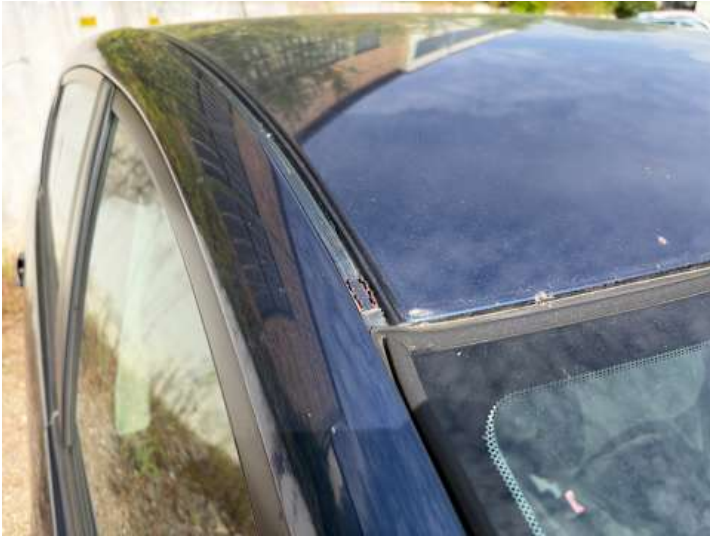
Dach (Anderer Schaden): Leisten fehlen

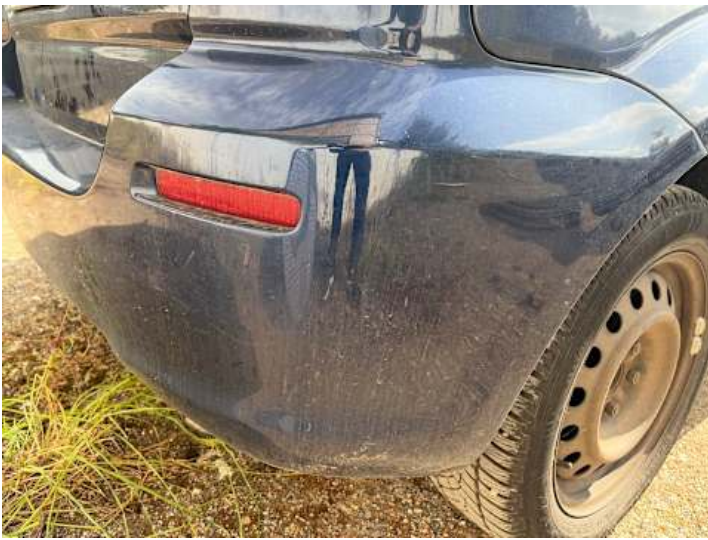
Rücklicht (rechts) (Kratzer)

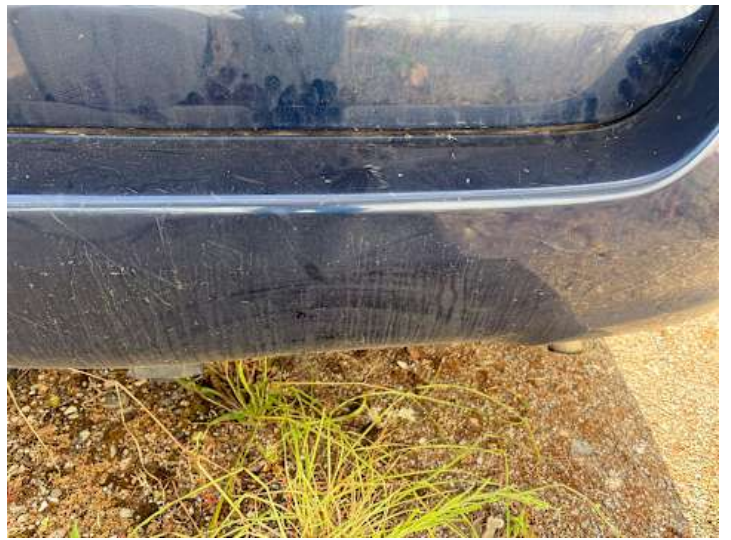
Stoßstange hinten (Lackschaden, Kratzer)

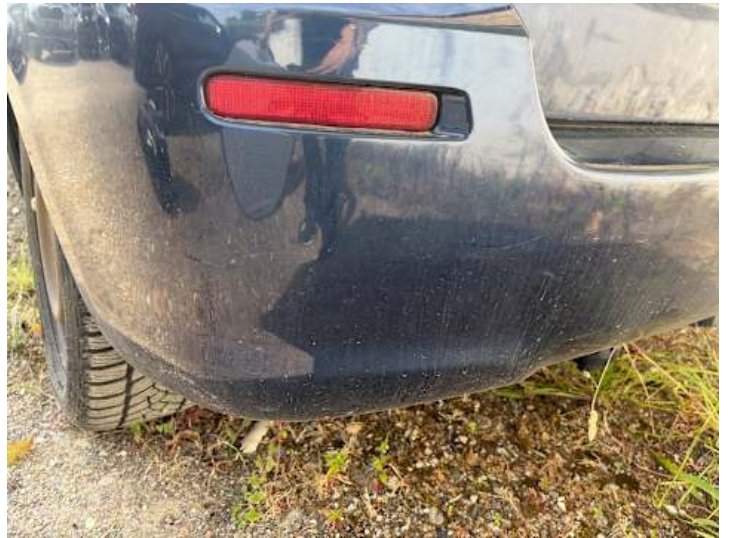
Stoßstange hinten (Lackschaden, Kratzer)

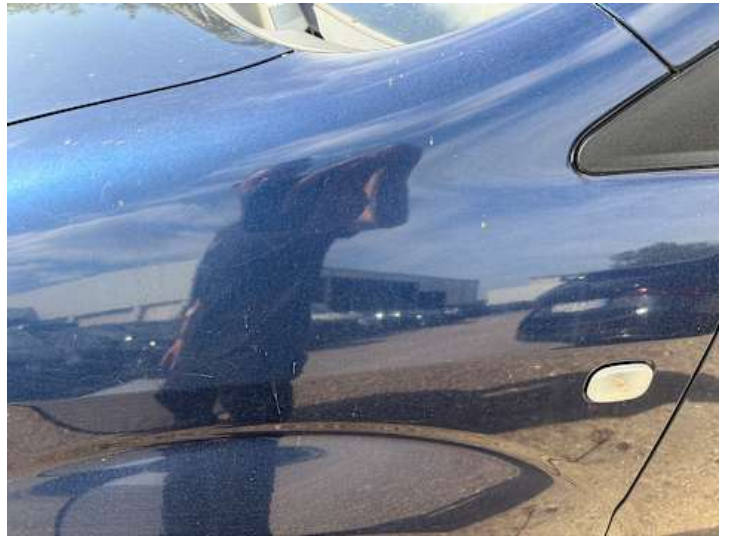
Schweller rechts (Lackschaden, Kratzer)

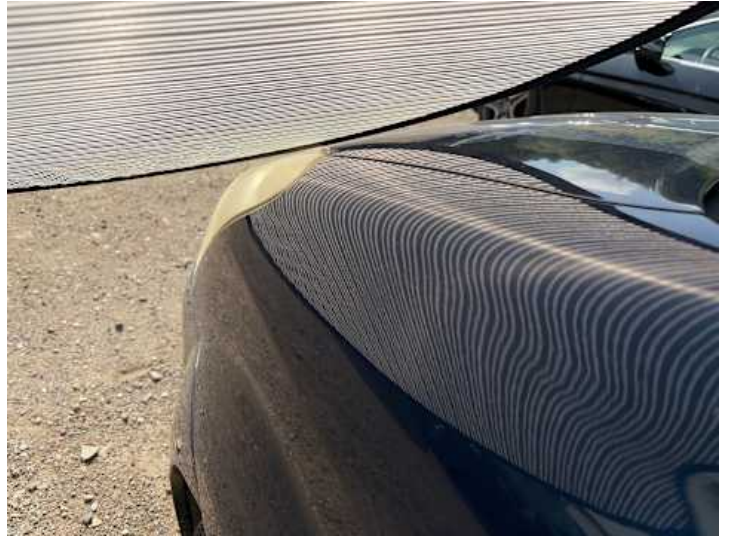
Kotflügel vorne links (Lackschaden, Kratzer)

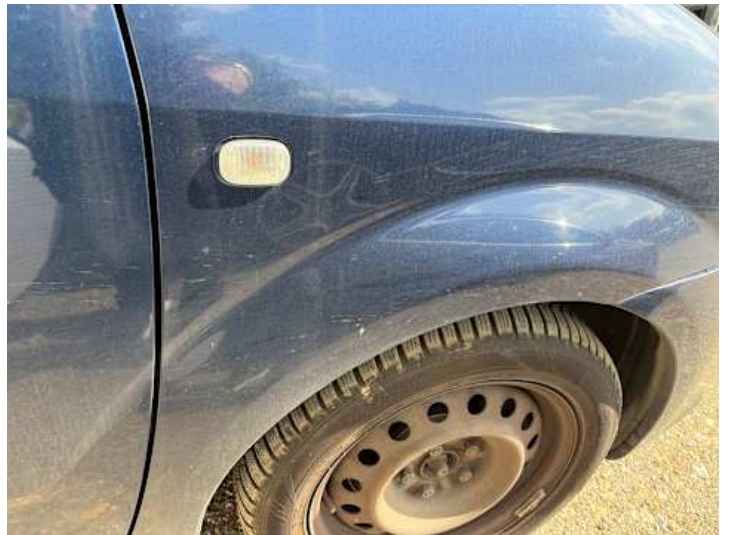
Kotflügel vorne rechts (Delle)

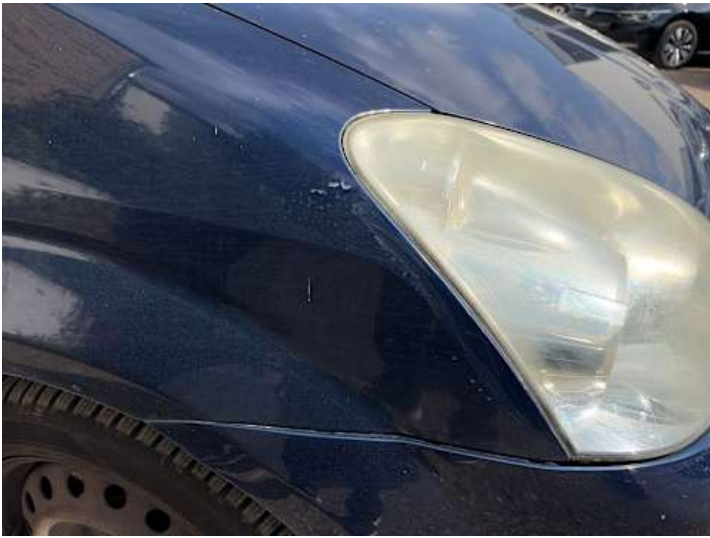
Kotflügel vorne rechts (Lackschaden, Kratzer)

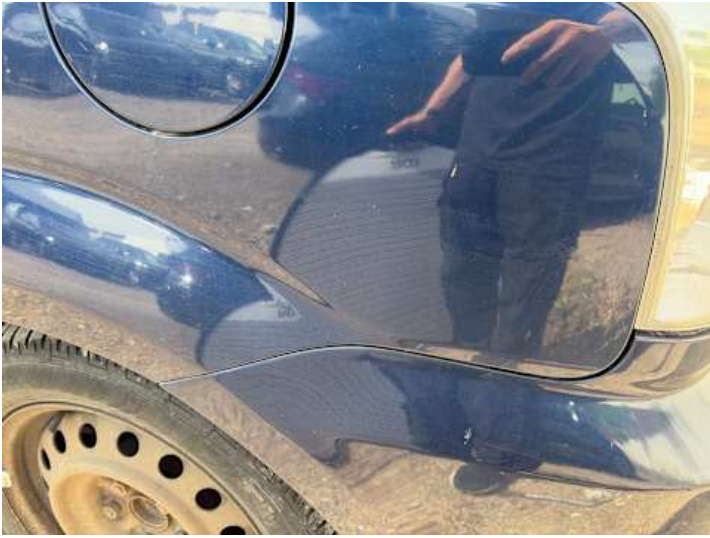
Seitenteil hinten links (Delle)

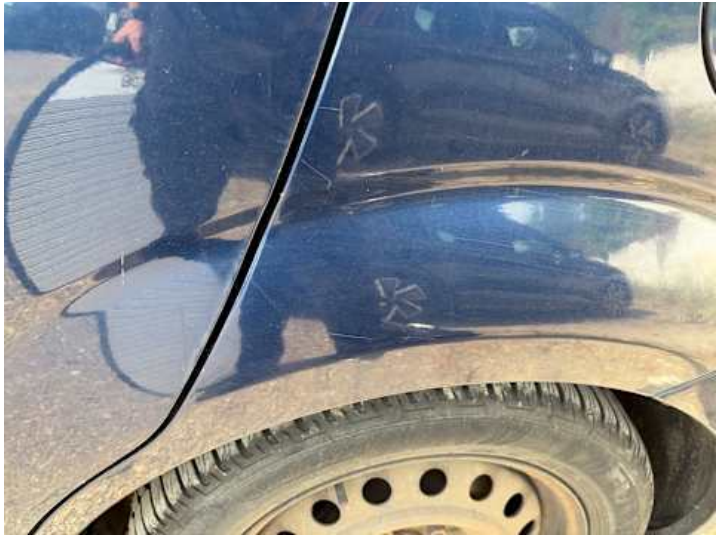
Seitenteil hinten links (Lackschaden, Kratzer)

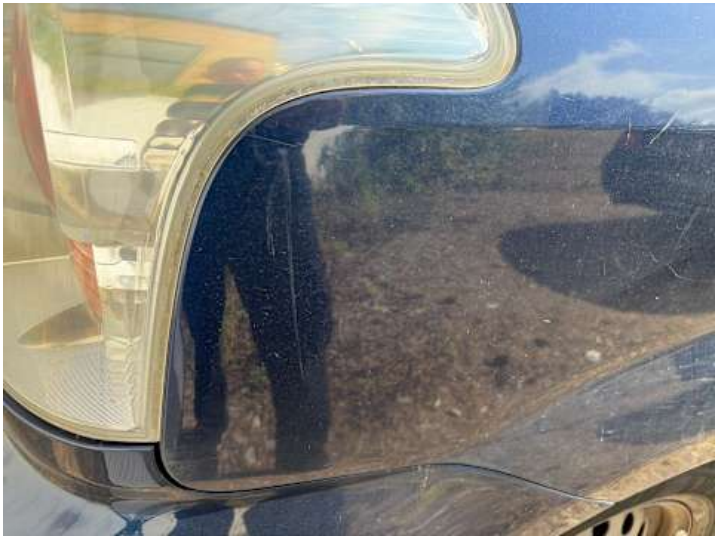
Seitenteil hinten links (Lackschaden, Kratzer)

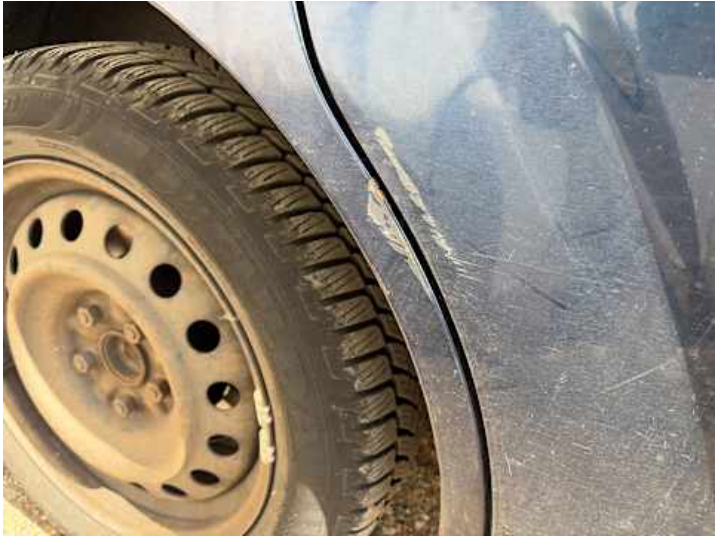
Seitenteil hinten rechts (Lackschaden, Kratzer)

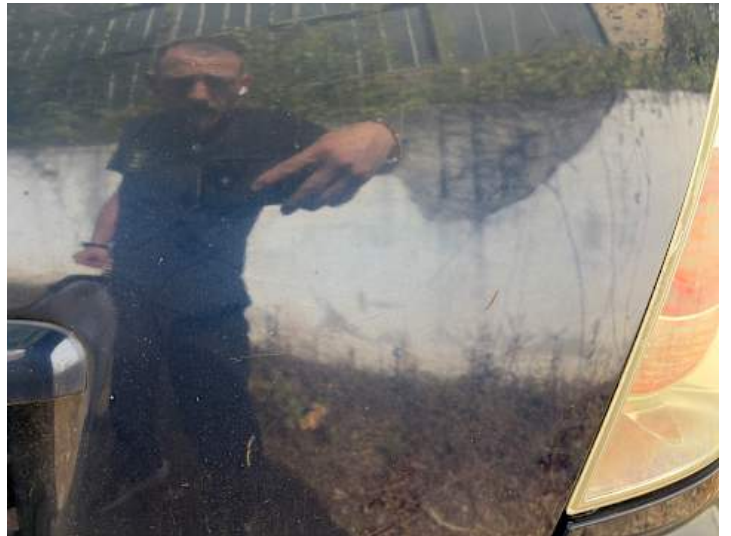
Heckklappe (Delle)

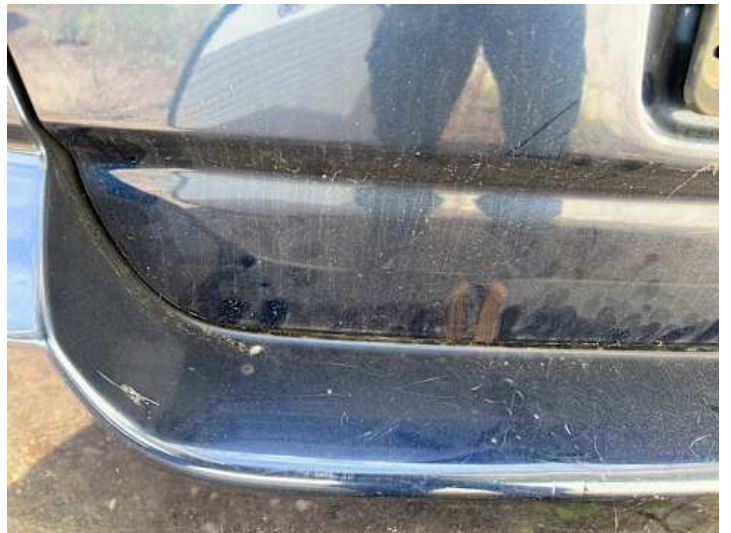
Heckklappe (Lackschaden, Kratzer)

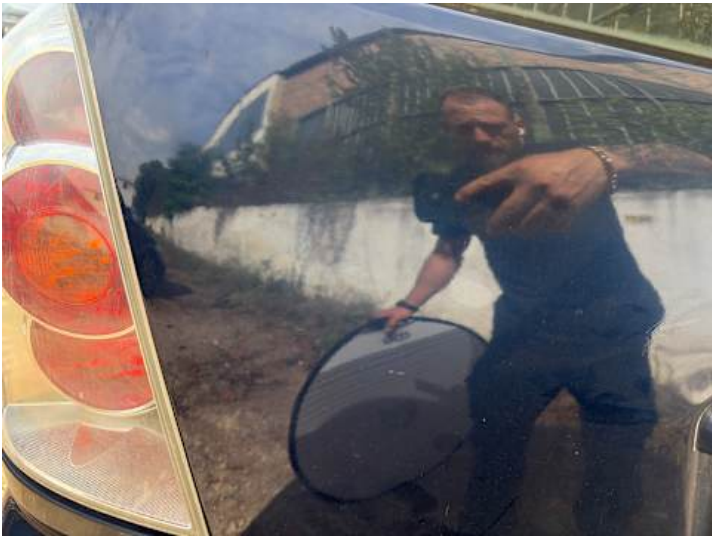
Heckklappe (Lackschaden, Kratzer)

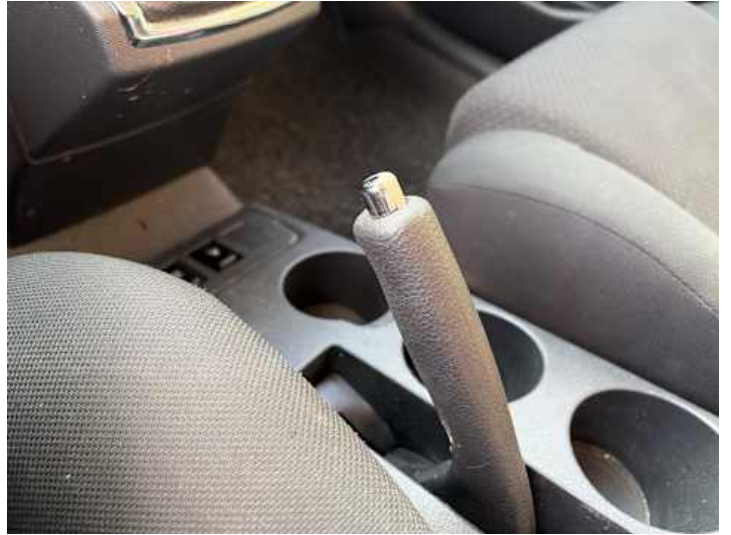
Innenraum (Tierhaare/Tiergeruch)

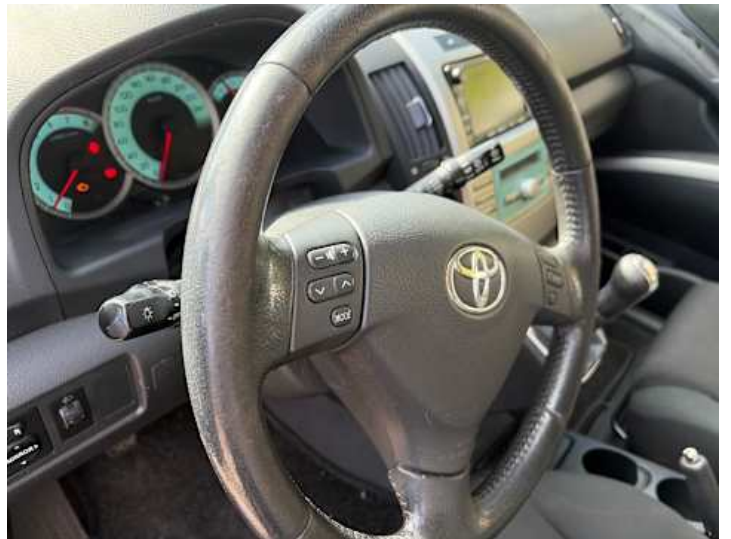
Innenraum (Verschleiß)

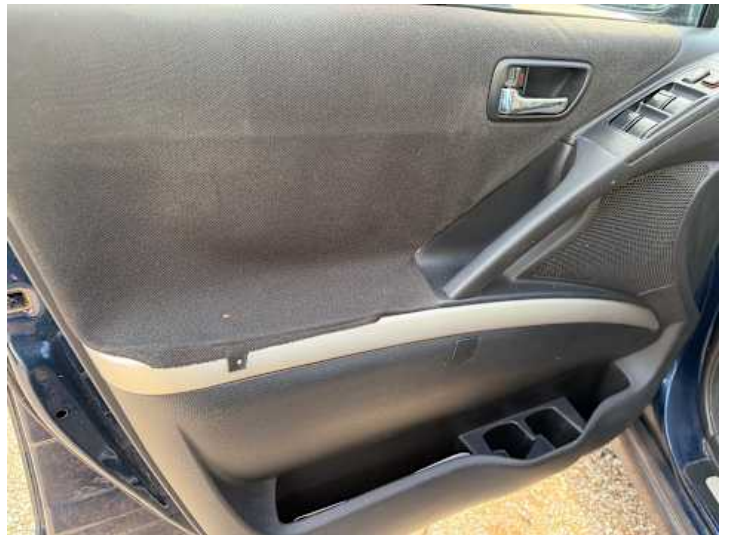
Innenraum (Verschleiß)

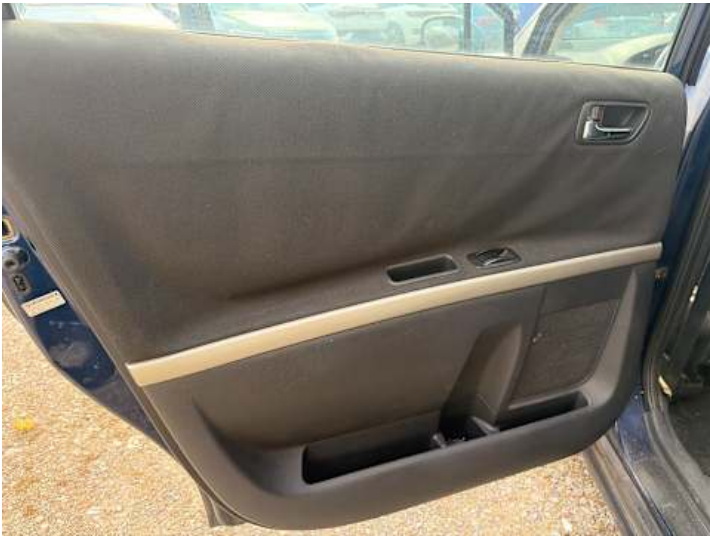
Innenraum (Verschleiß)

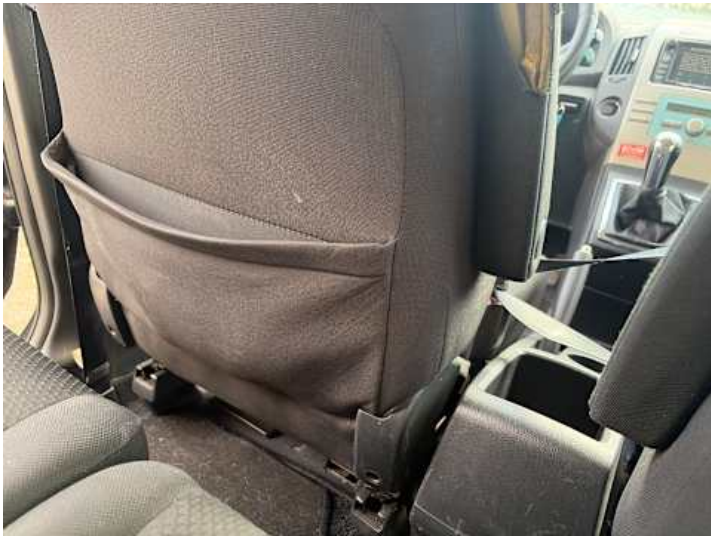
Innenraum (Verschleiß)

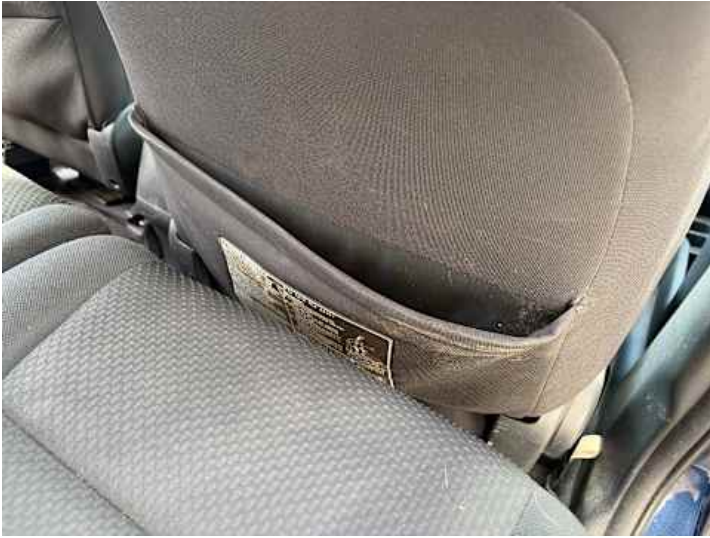
Innenraum (Verschleiß)

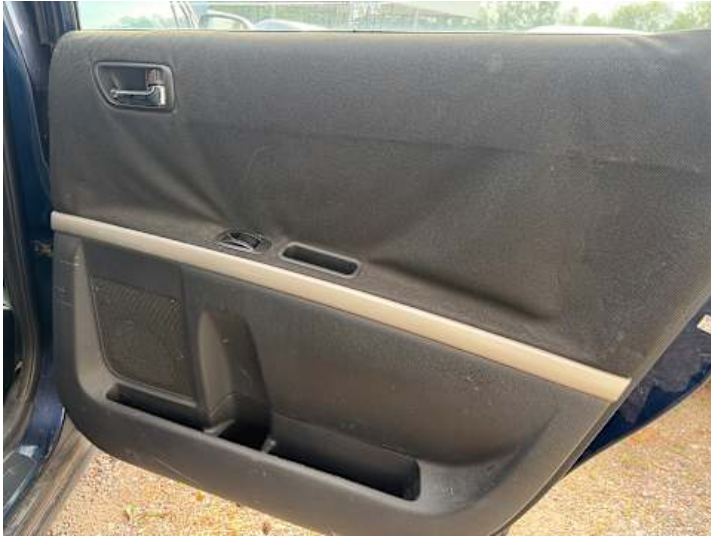
Innenraum (Verschleiß)

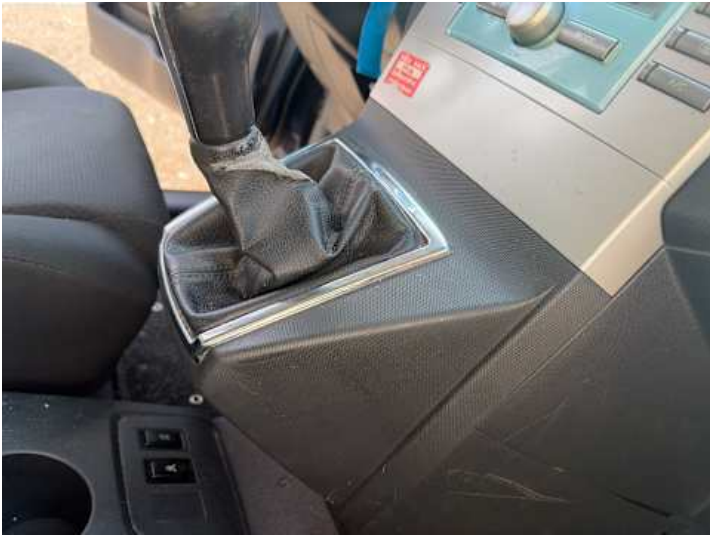
Innenraum (Verschleiß)

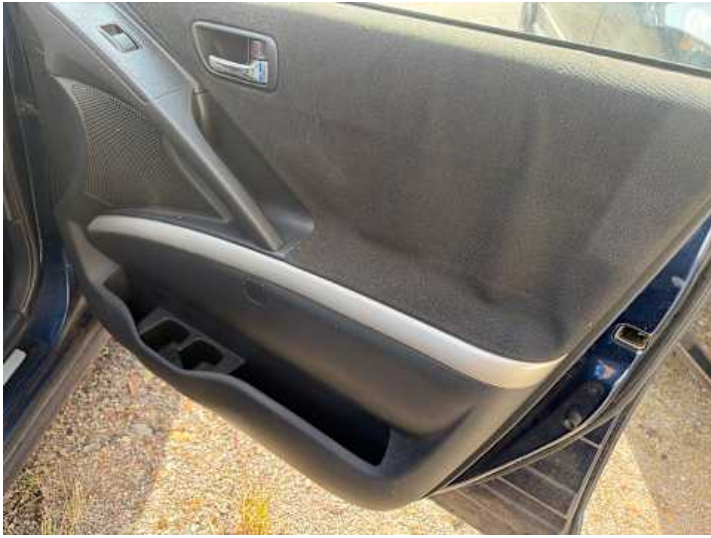
Innenraum (Verschleiß)

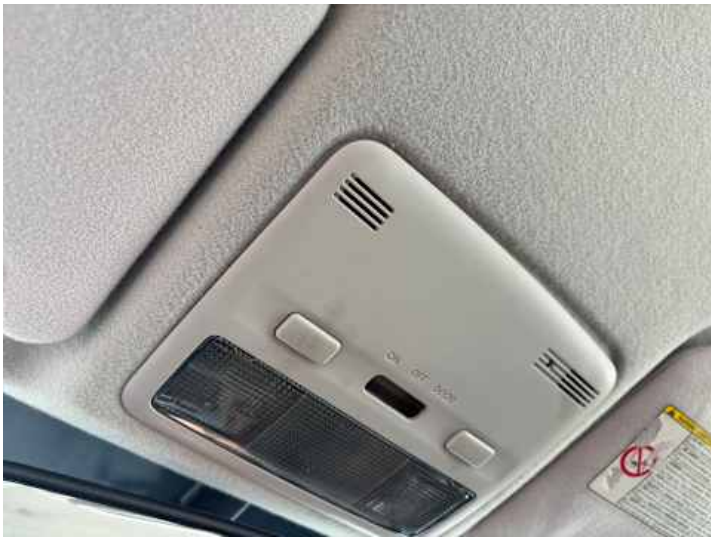
Innenraum (Kratzer)

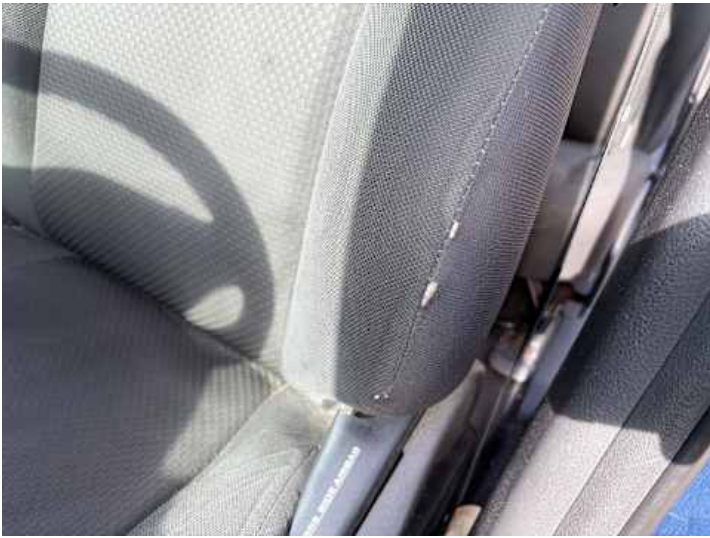
Innenraum (Riss/Bruch)

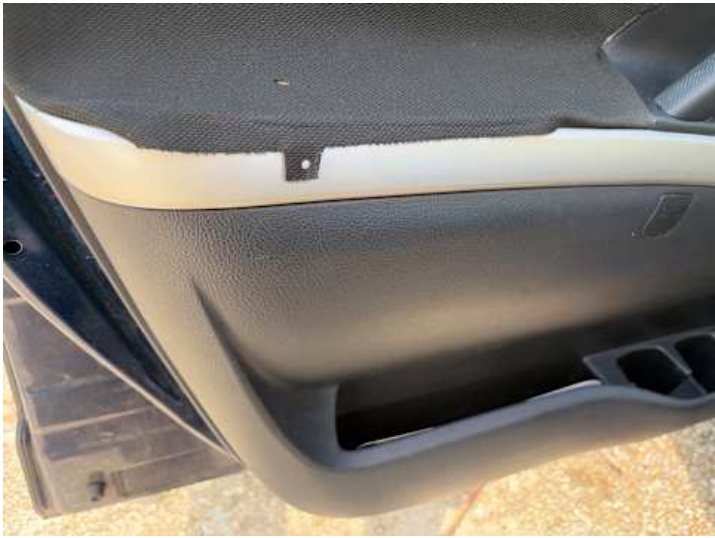
Innenraum (Riss/Bruch)

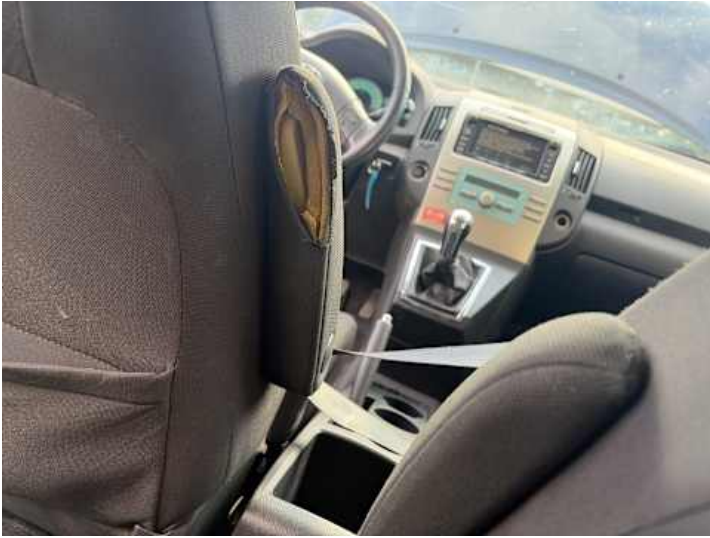
Innenraum (Riss/Bruch)
