## Mini Clubman One

EZ 12/2016 | Kleinwagen | Benzin | Schaltgetriebe | 127.391km

Fahrzeug aufgenommen am: 20.08.2026

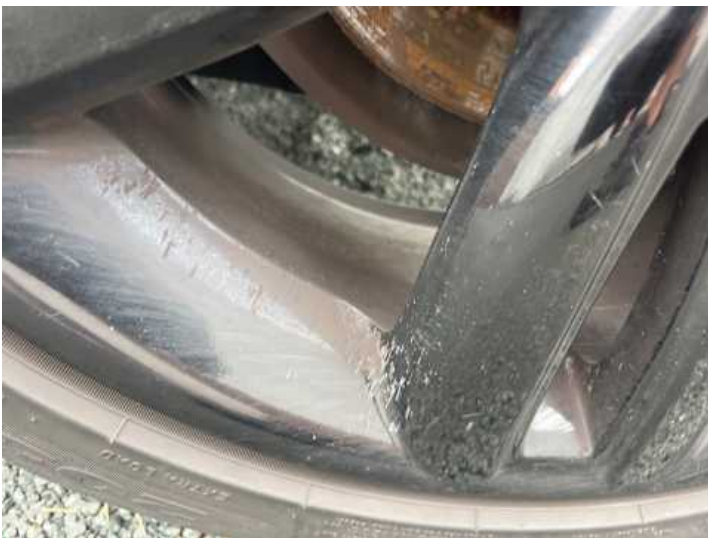
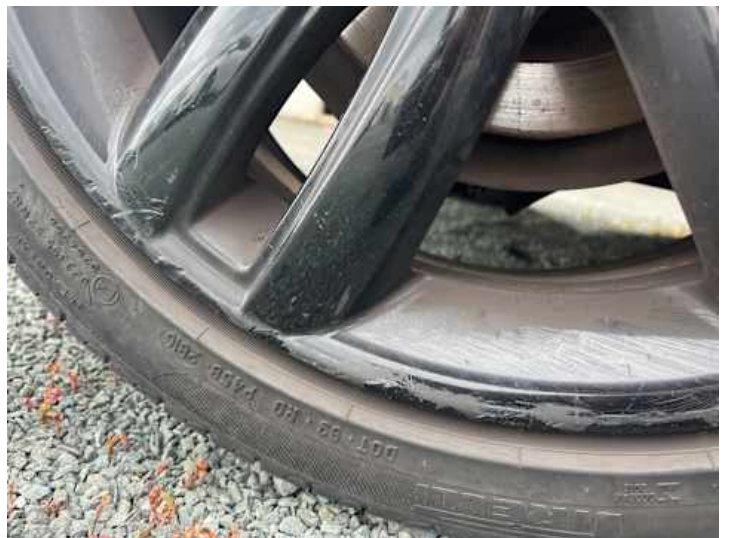
| Vorne links | Vorne rechts | Hinten links | Hinten rechts |
|---|---|---|---|
| (4 mm) | (4 mm) | (3 mm)<br>Kratzer | (3 mm)<br>Kratzer |

Rad (Kratzer)

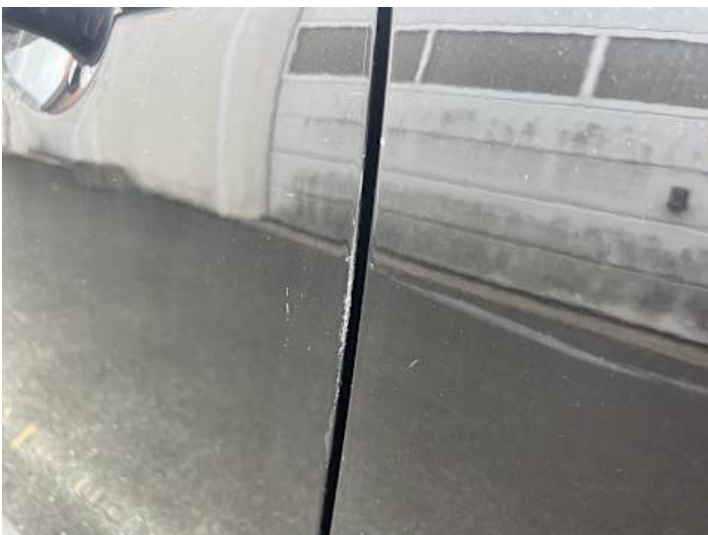
Fahrertür (Lackschaden)

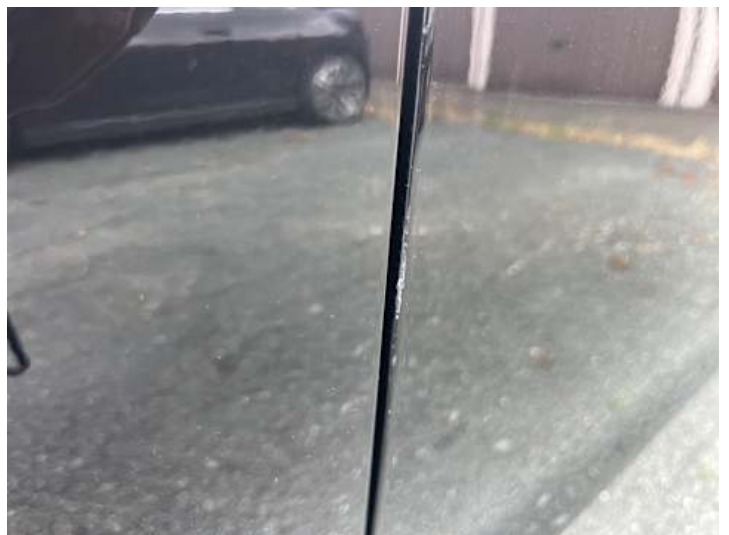
Beifahrertür (Lackschaden)

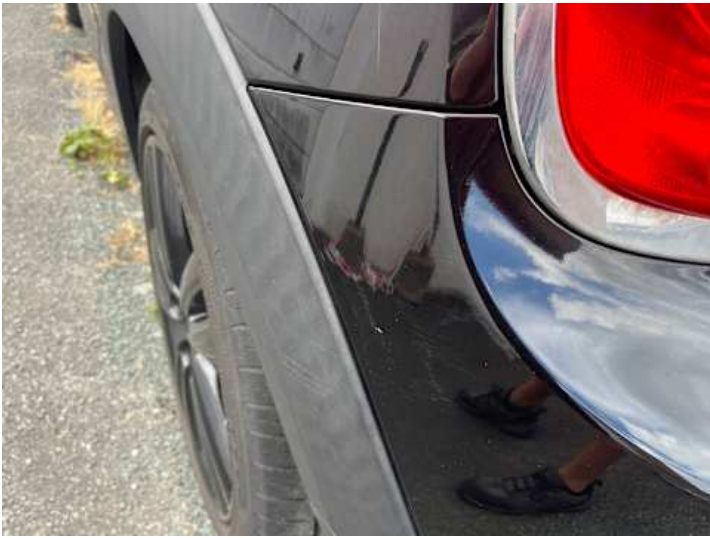
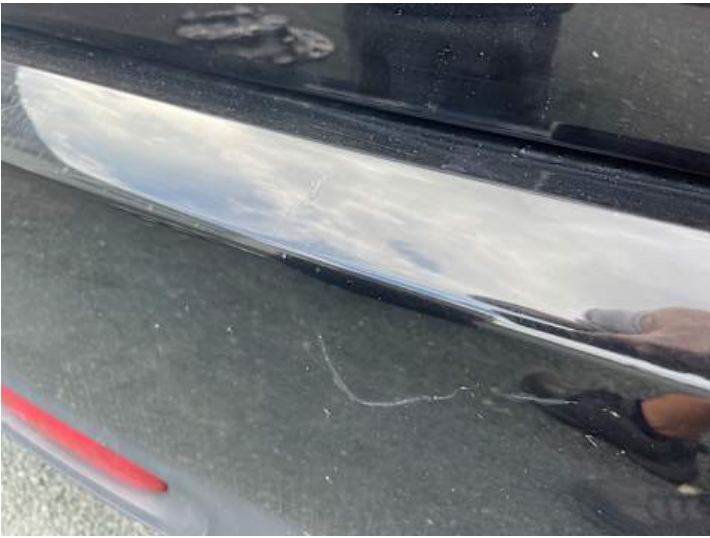
Stoßstange hinten (Lackschaden, Kratzer, Unsachgemäß instand gesetzt)

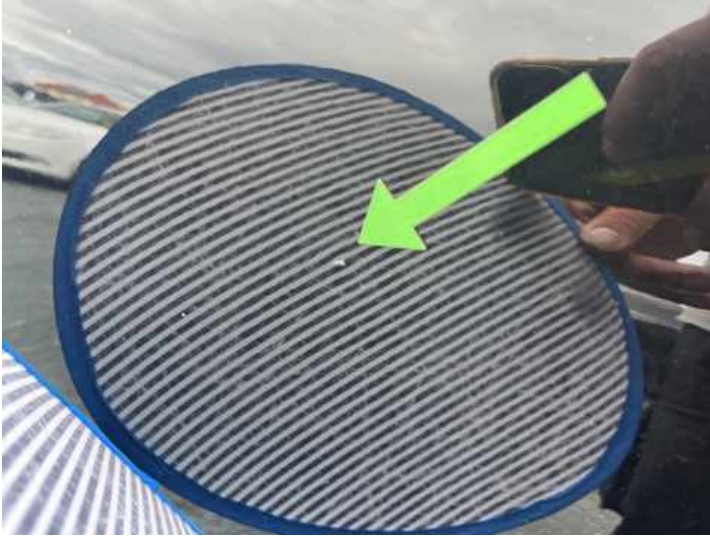
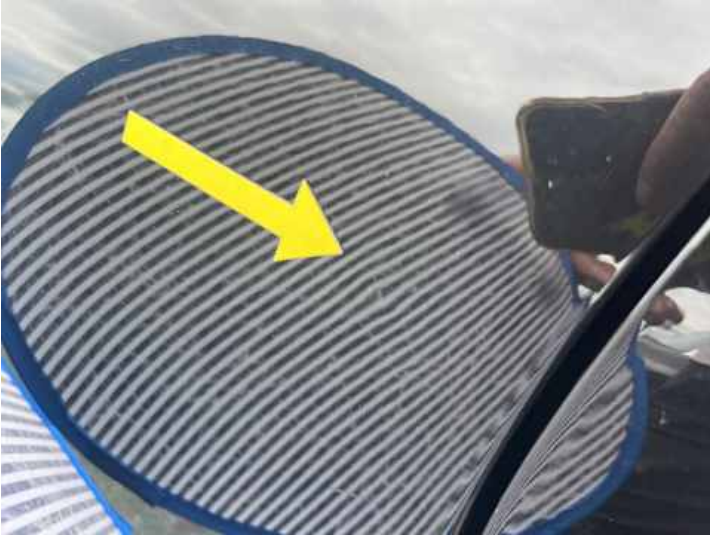
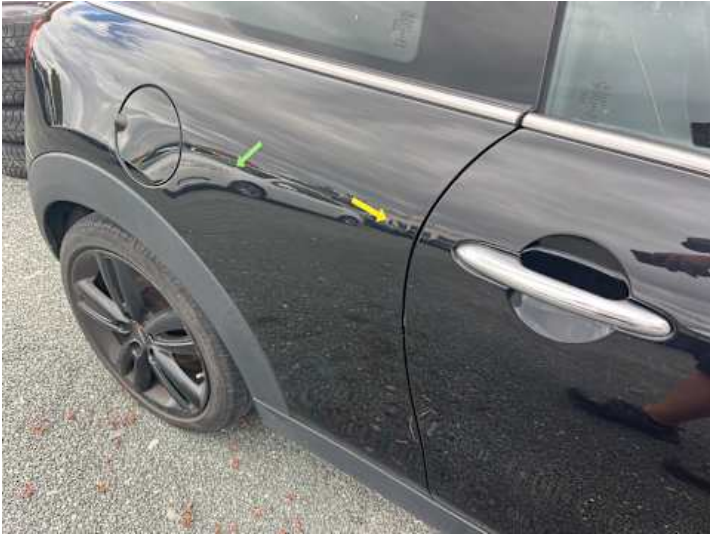
Seitenteil hinten rechts (Lackschaden, Delle)

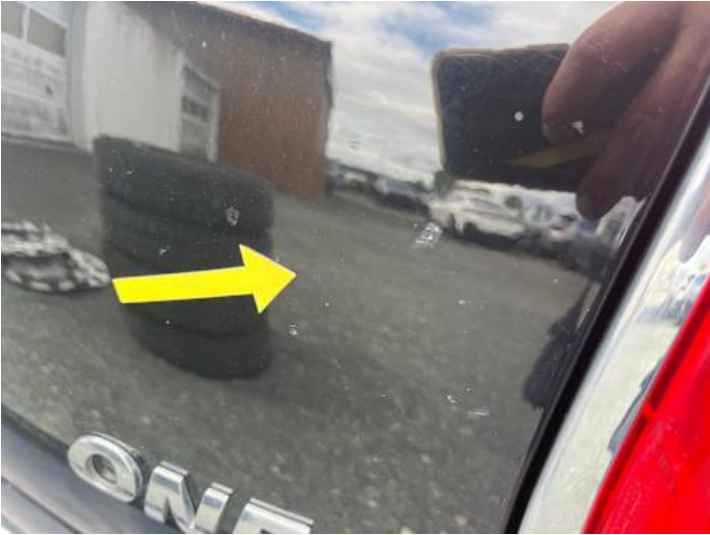
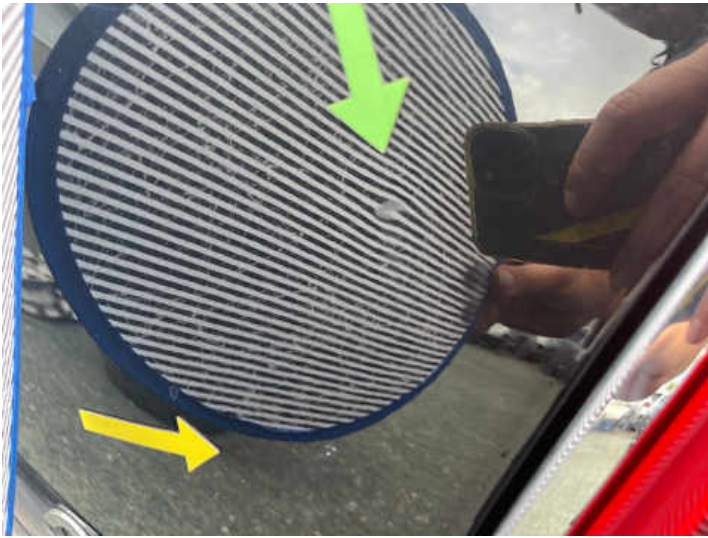
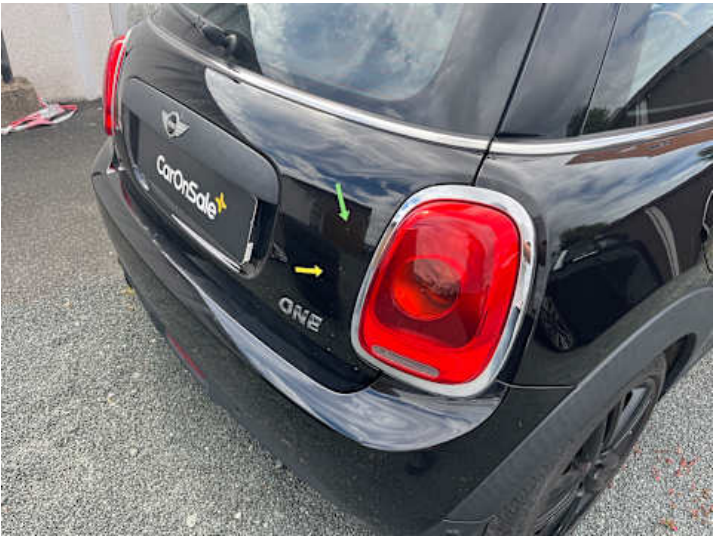
Heckklappe (Lackschaden, Unsachgemäß instand gesetzt, Delle)

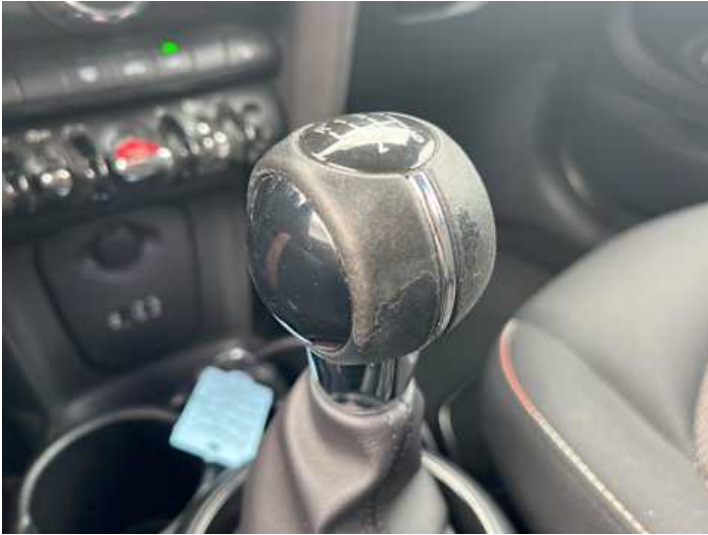
Innenraum (Verschleiß)
