## Volkswagen Golf Trendline BMT

EZ 05/2014 | Kombi | Benzin | Schaltgetriebe | 127.914km

Fahrzeug aufgenommen am: 16.07.2026

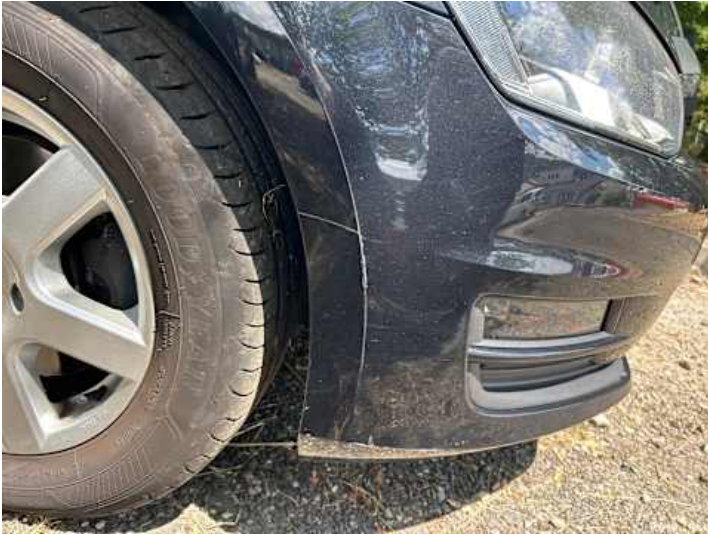
Stoßstange vorne (Kratzer)

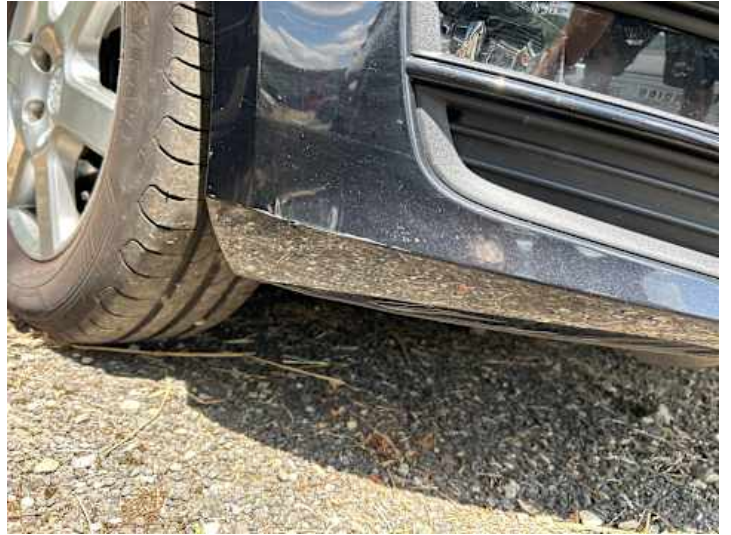
Stoßstange vorne (Kratzer)

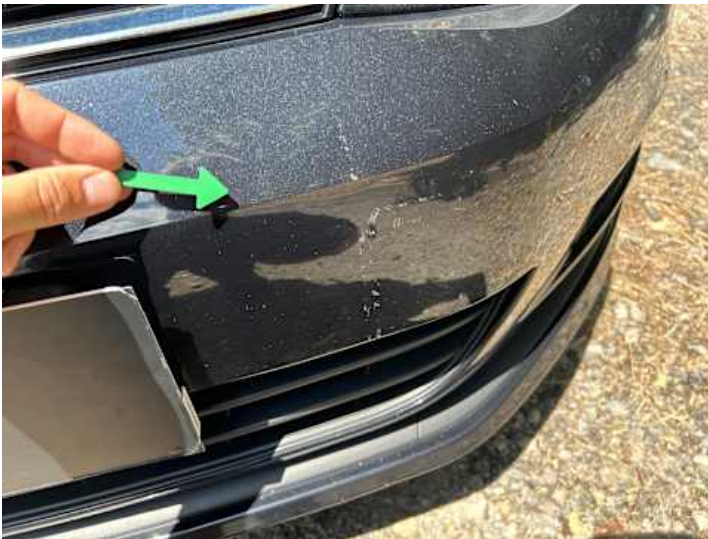
Stoßstange vorne (Kratzer)

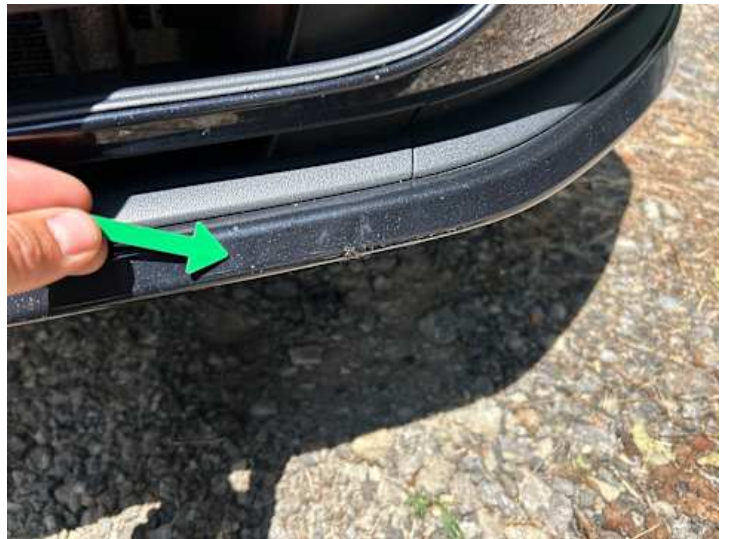
Stoßstange vorne (Kratzer)

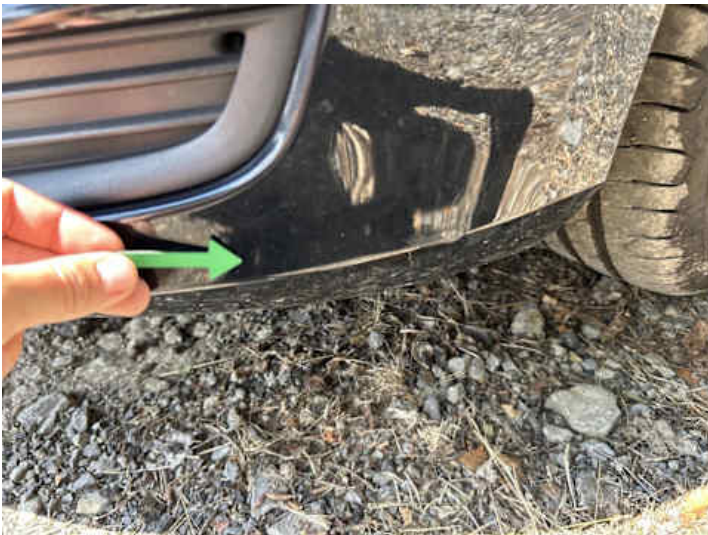
Stoßstange vorne (Kratzer)

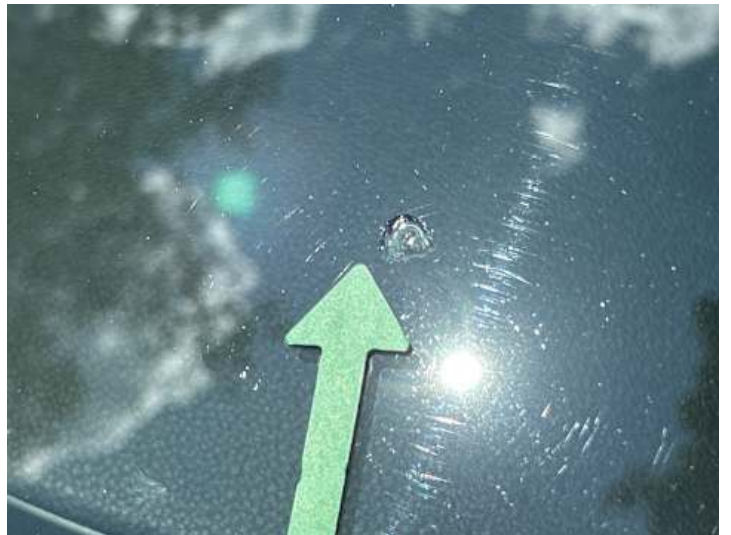
Windschutzscheibe (Steinschlag)

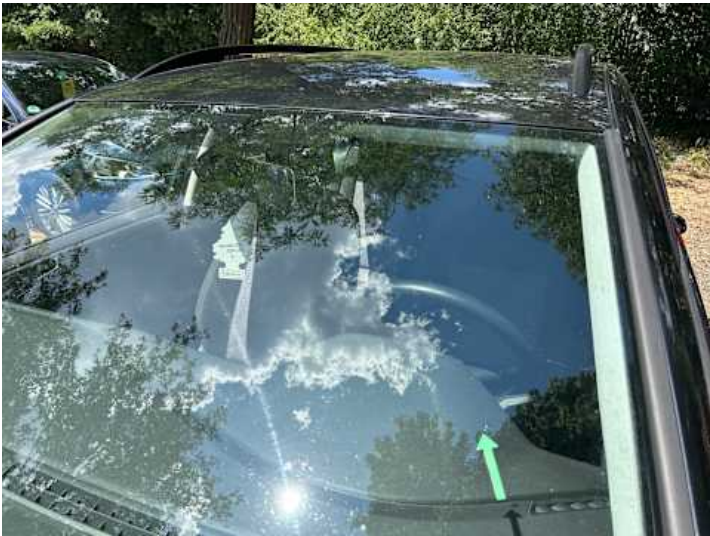
Windschutzscheibe (Steinschlag)

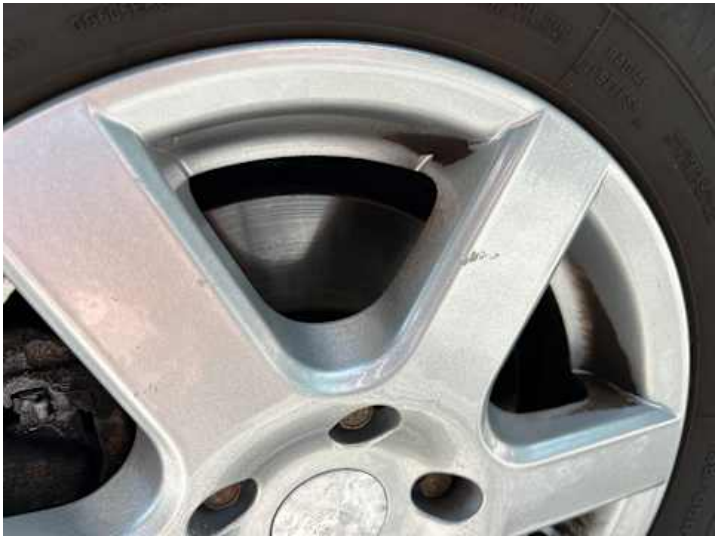
Rad (Kratzer)

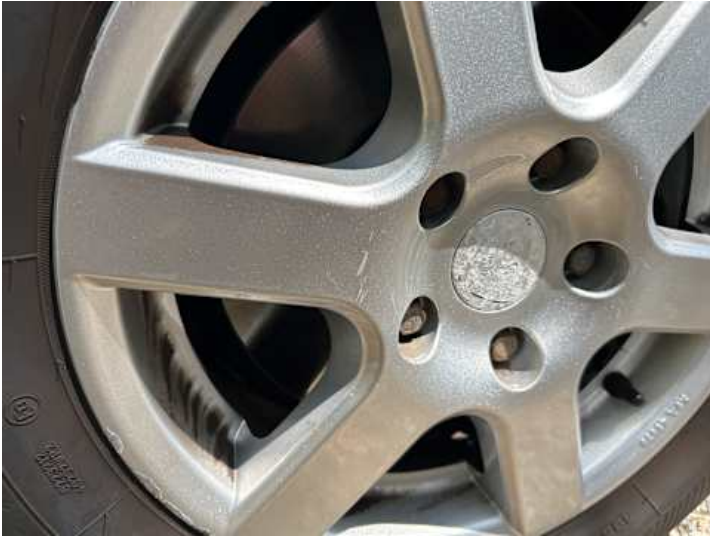
Rad (Kratzer)

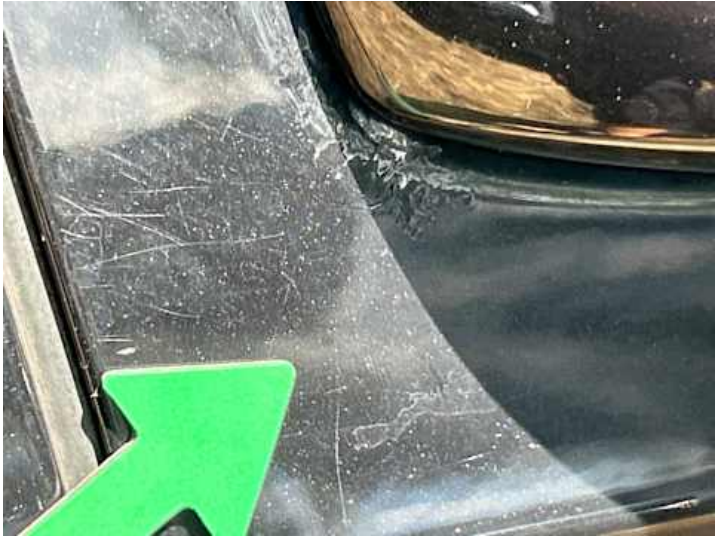
Beifahrertür (Rost)

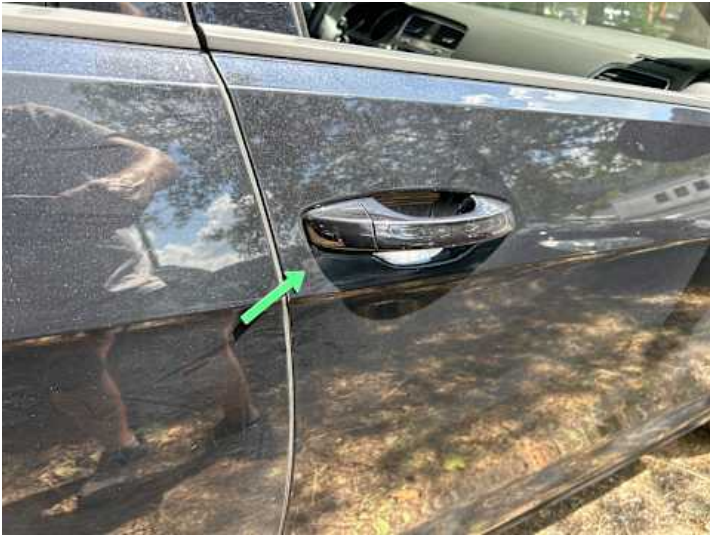
Beifahrertür (Rost)

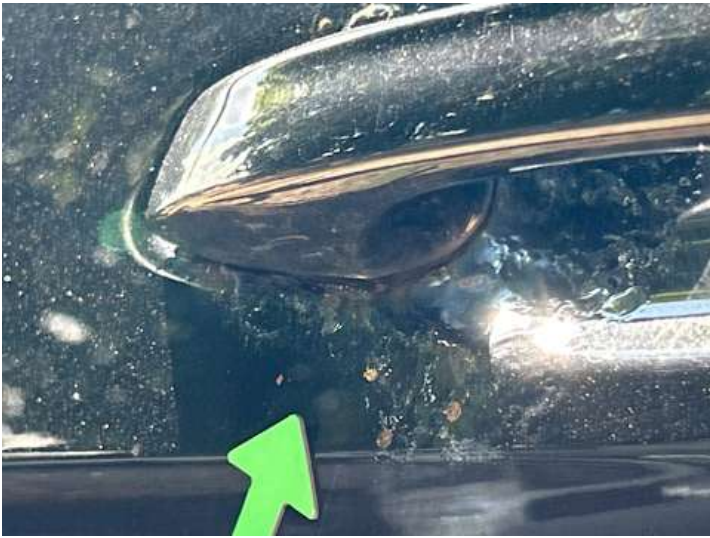
Türe hinten links (Rost)

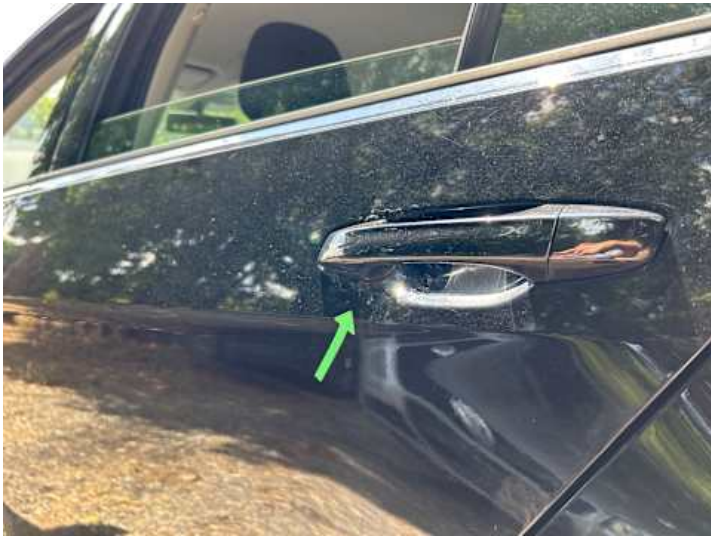
Türe hinten links (Rost)

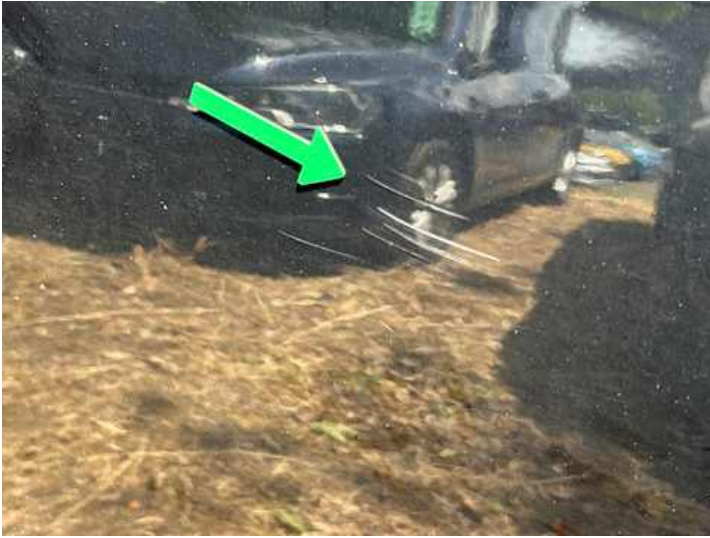
Türe hinten rechts (Rost, Kratzer)

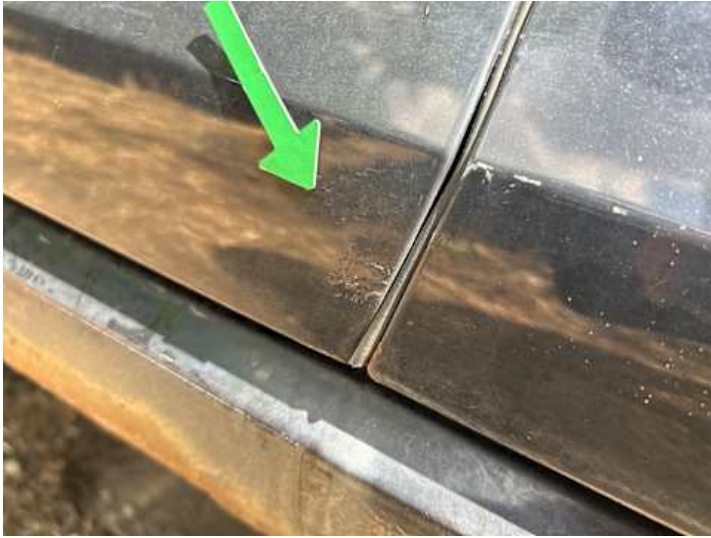
Türe hinten rechts (Rost, Kratzer)

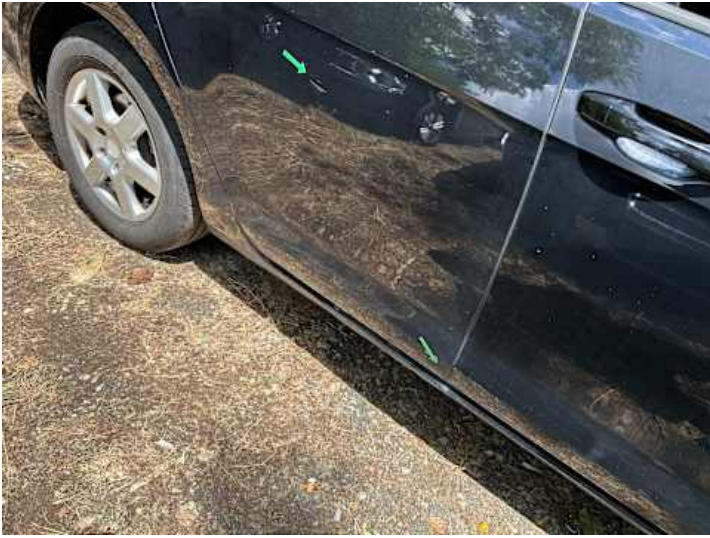
Türe hinten rechts (Rost, Kratzer)

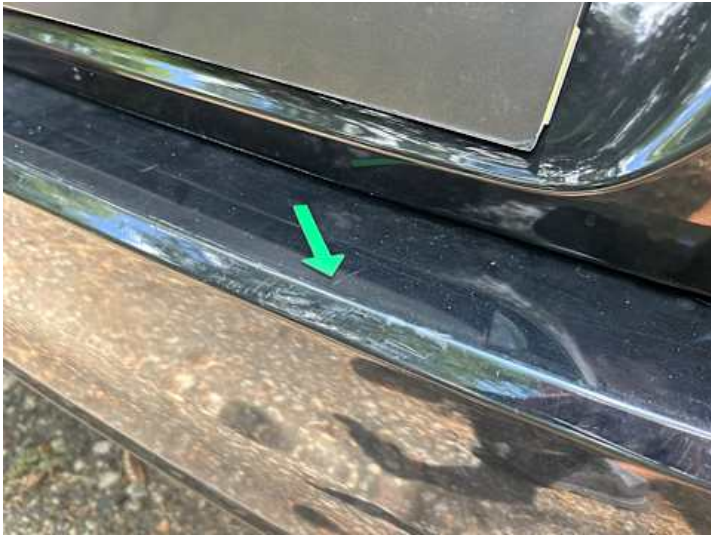
Stoßstange hinten (Kratzer)

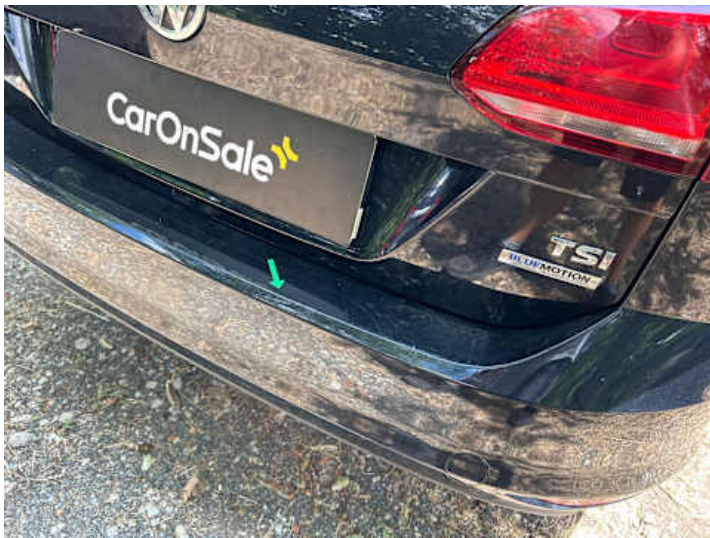
Stoßstange hinten (Kratzer)

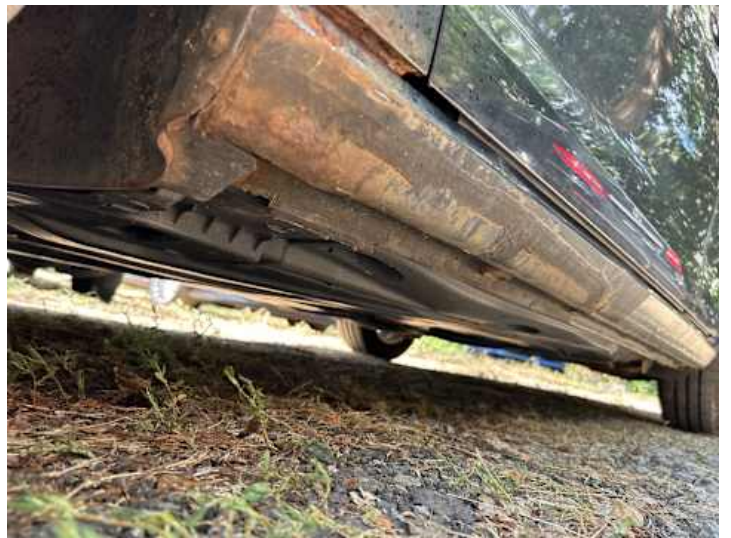
Schweller links (Rost, Unsachgemäß instand gesetzt)

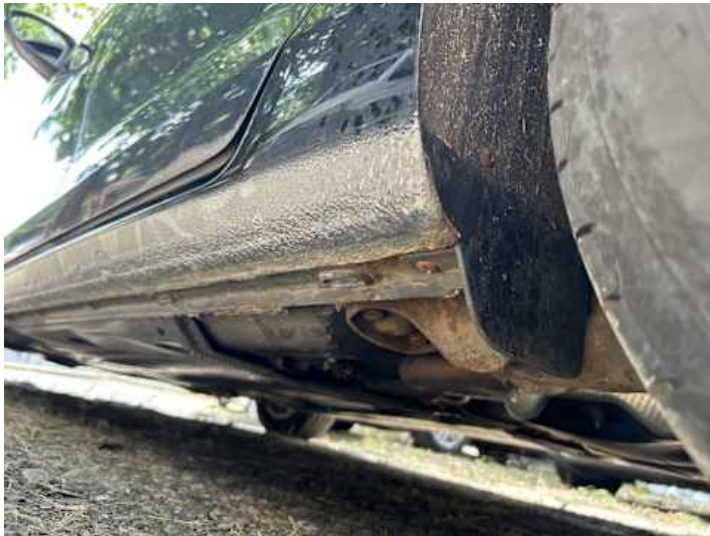
Schweller links (Rost, Unsachgemäß instand gesetzt)

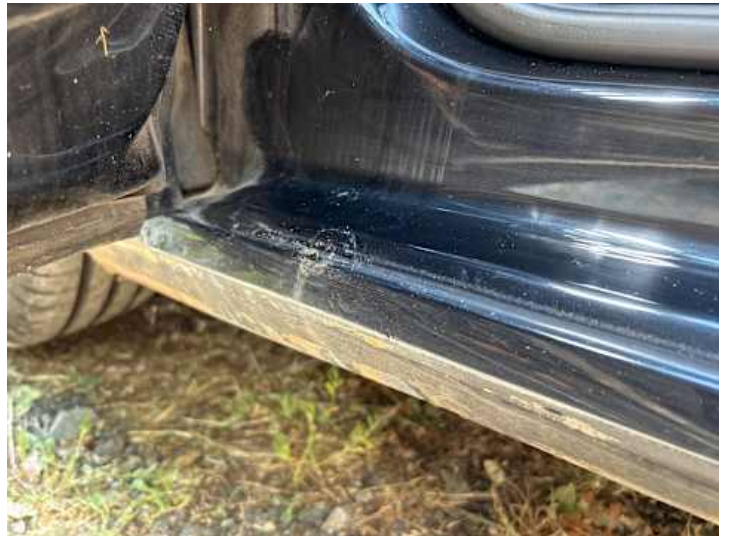
Schweller links (Kratzer, Rost)

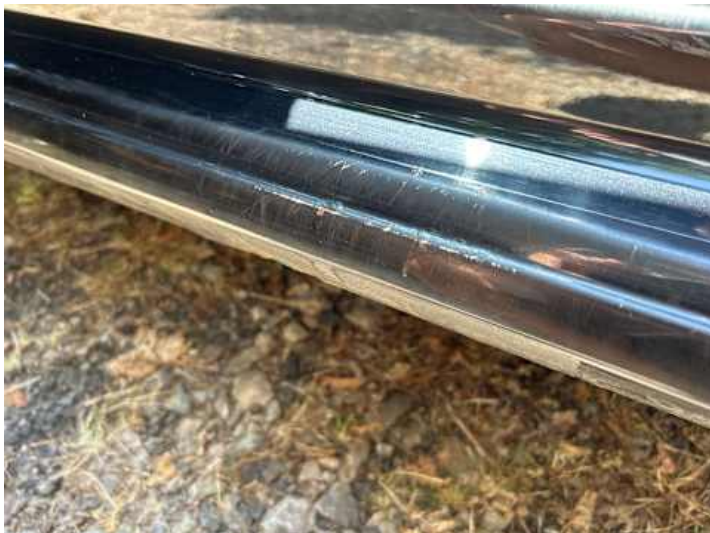
Schweller links (Kratzer, Rost)

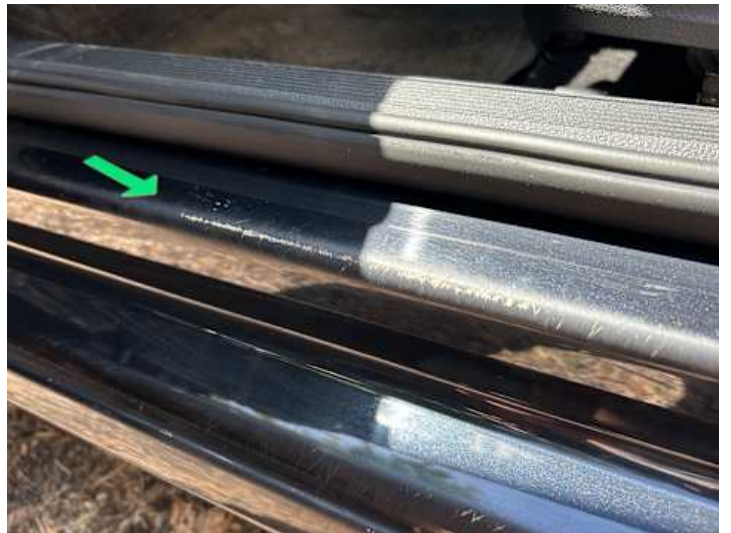
Schweller links (Kratzer, Rost)

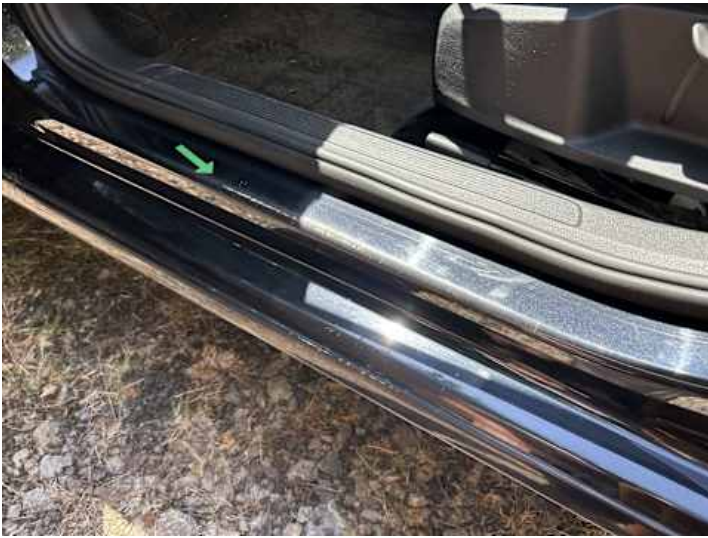
Schweller links (Kratzer, Rost)

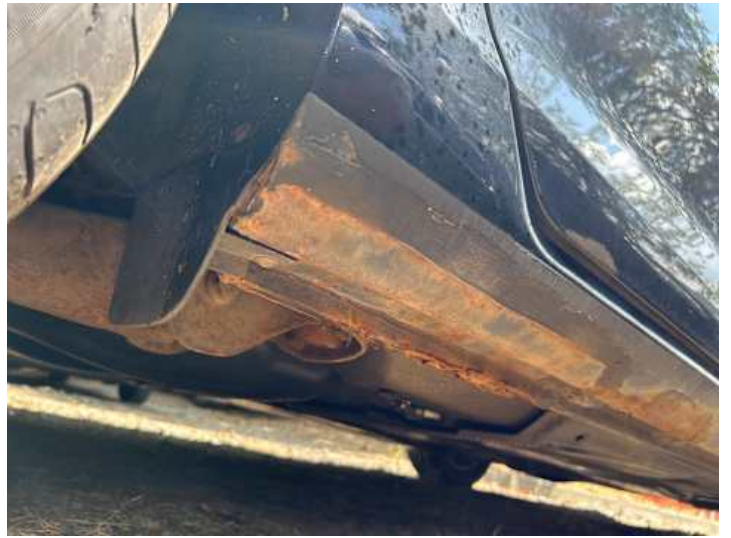
Schweller rechts (Rost, Unsachgemäß instand gesetzt)

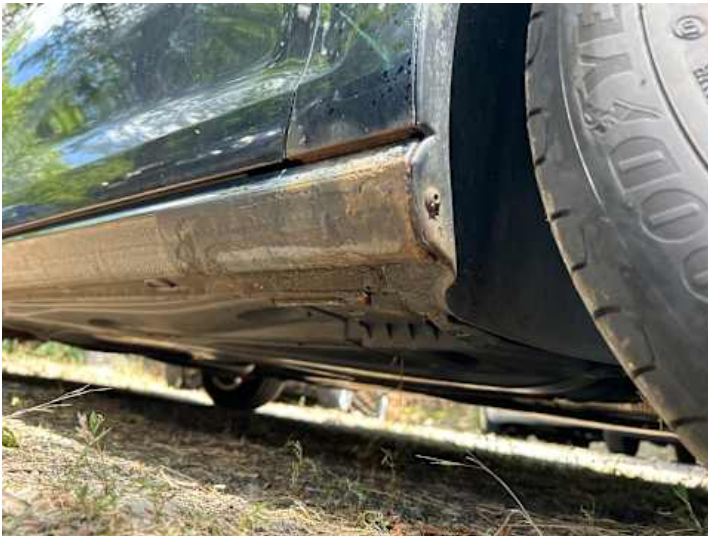
Schweller rechts (Rost, Unsachgemäß instand gesetzt)

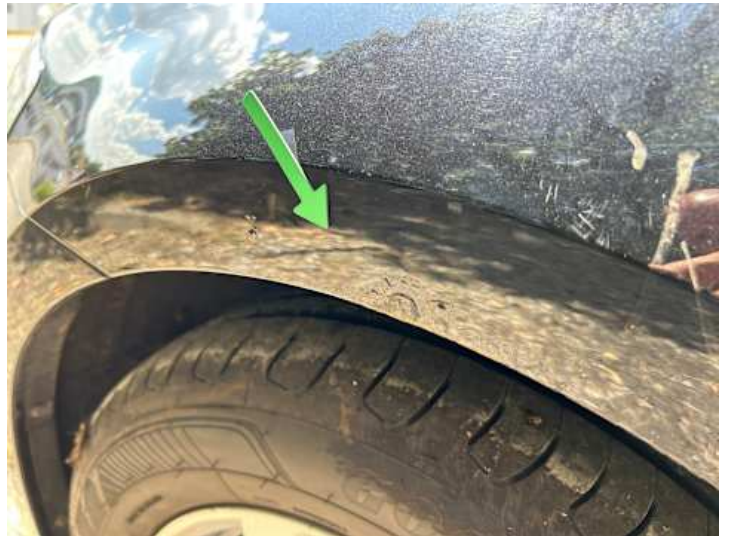
Kotflügel vorne links (Rost)

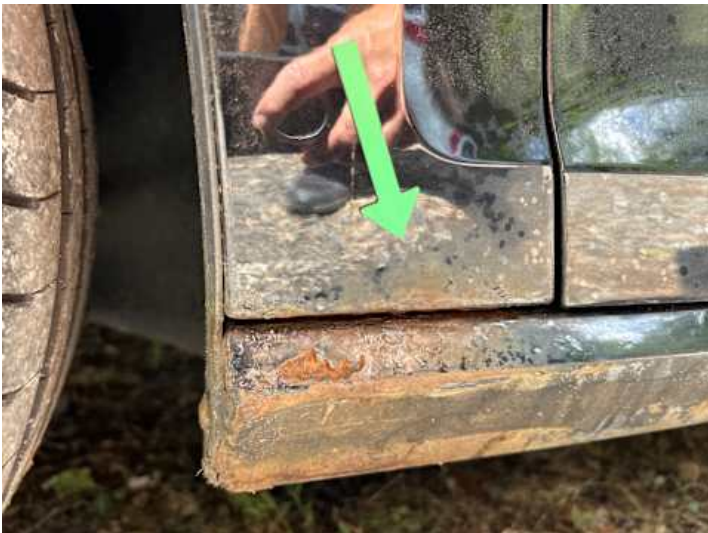
Kotflügel vorne links (Rost)

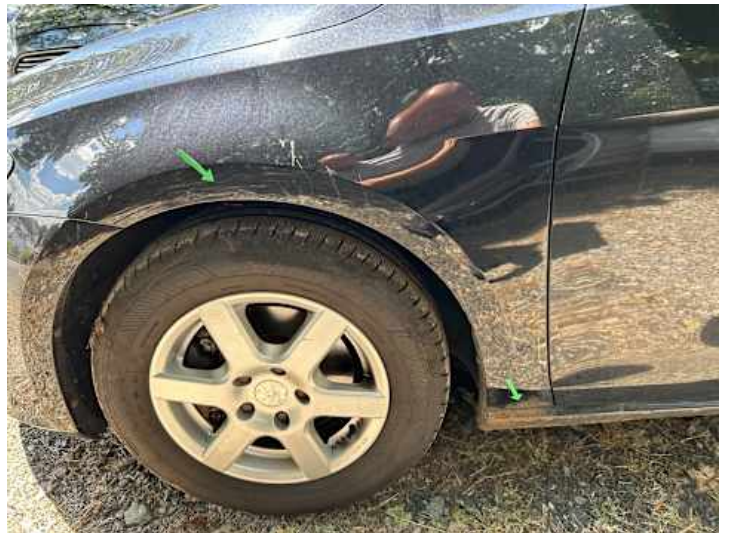
Kotflügel vorne links (Rost)

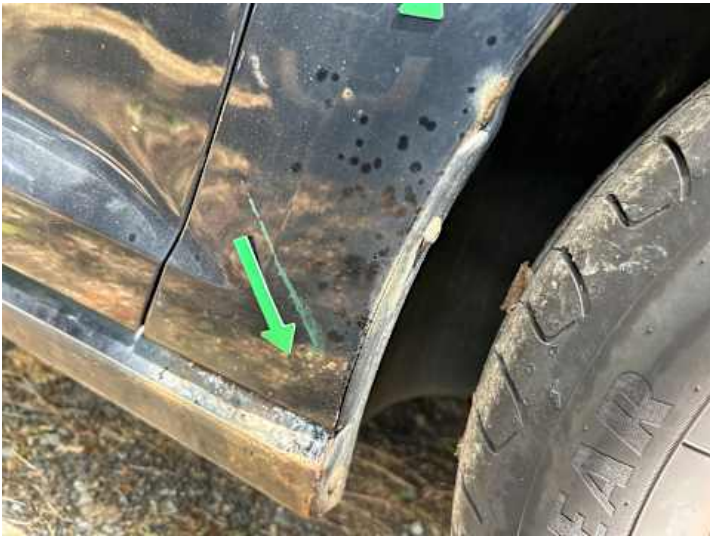
Kotflügel vorne rechts (Rost)

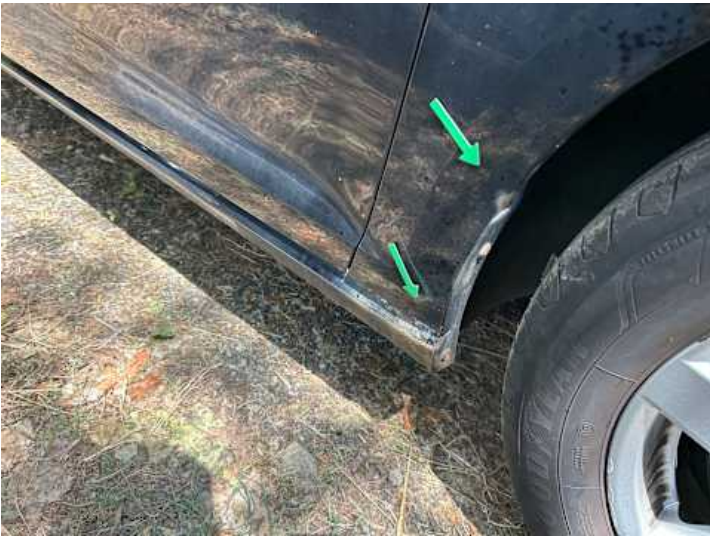
Kotflügel vorne rechts (Rost)

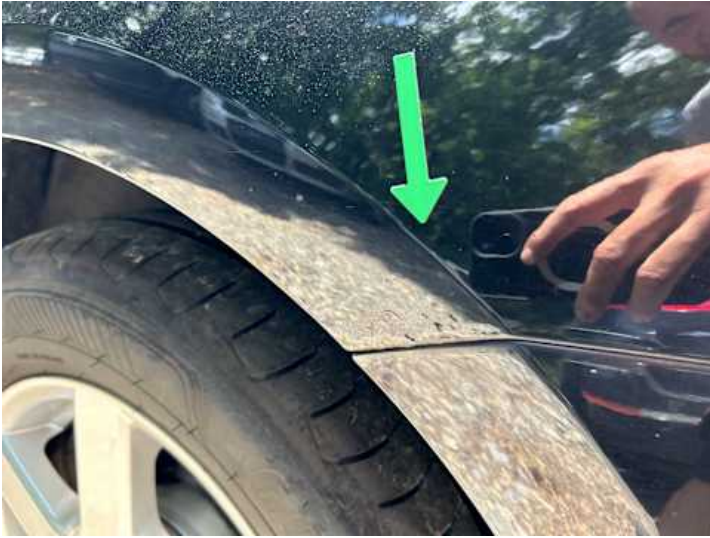
Seitenteil hinten links (Rost)

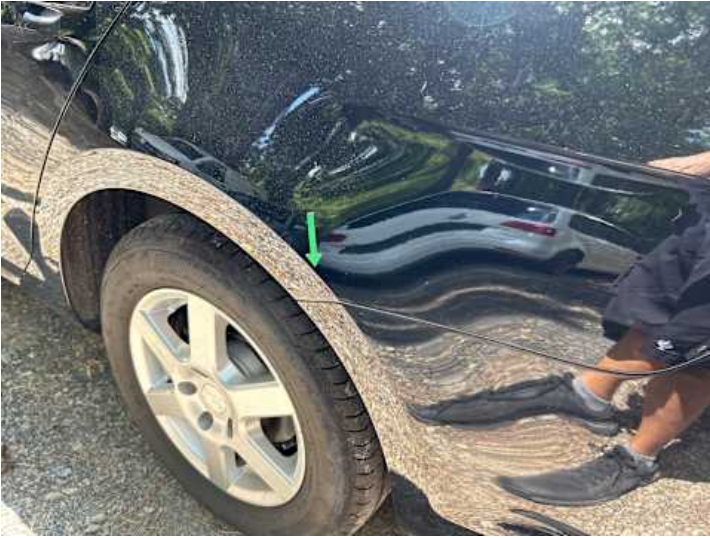
Seitenteil hinten links (Rost)

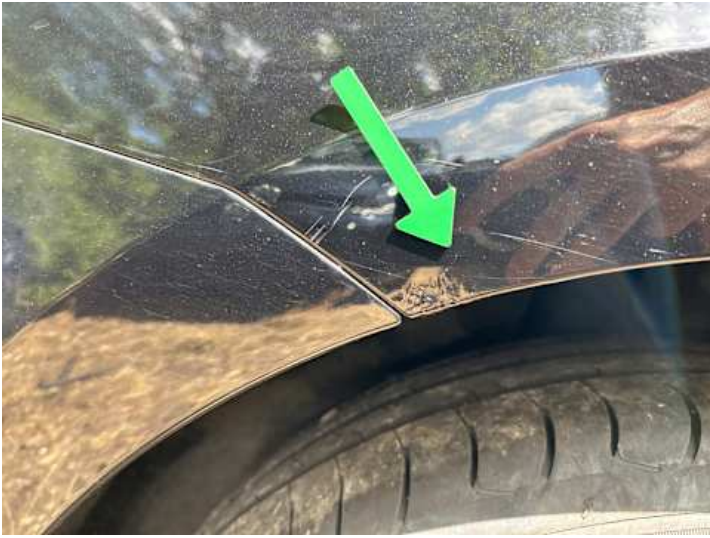
Seitenteil hinten rechts (Rost, Kratzer)

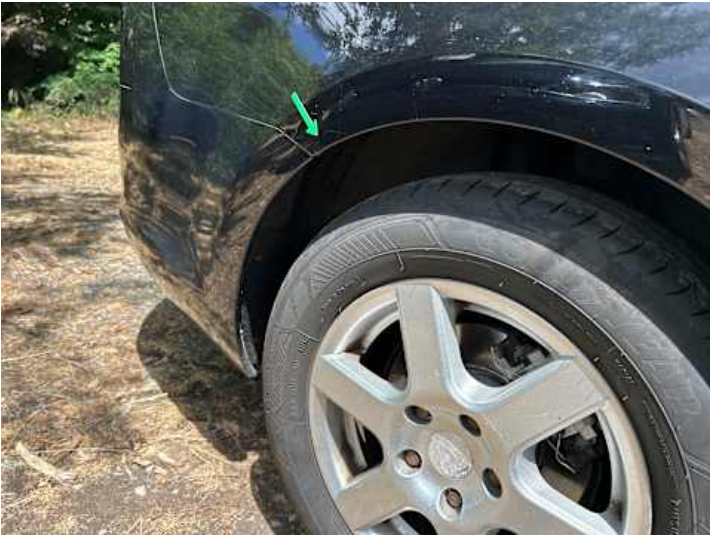
Seitenteil hinten rechts (Rost, Kratzer)

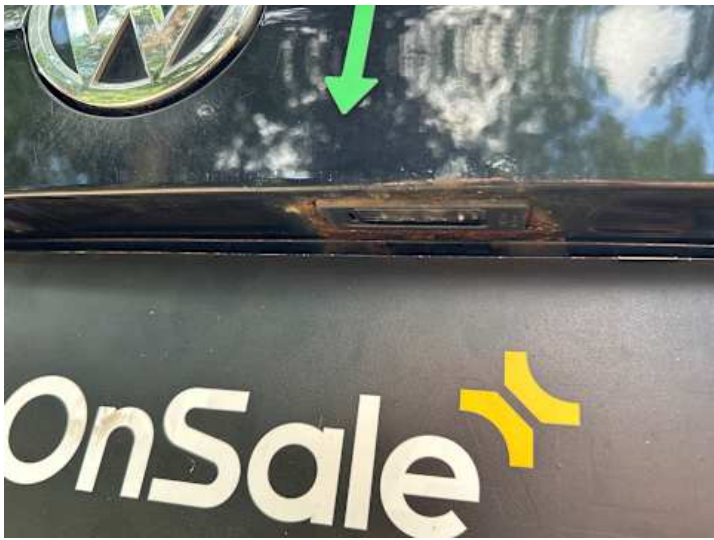
Heckklappe (Rost)

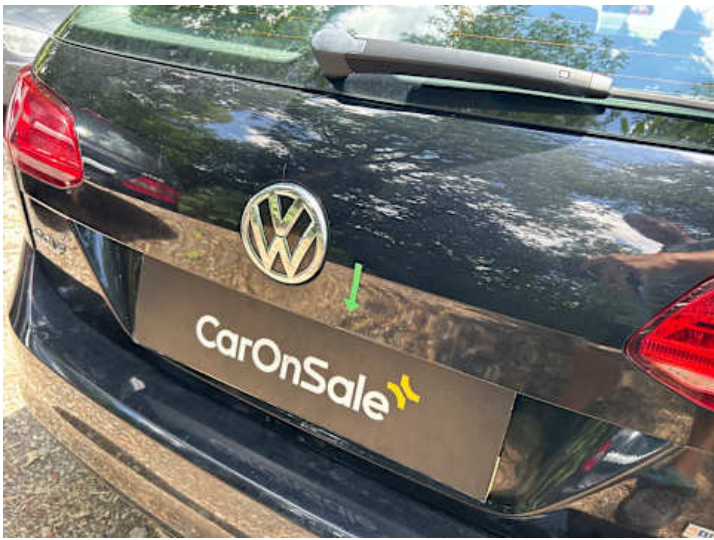
Heckklappe (Rost)

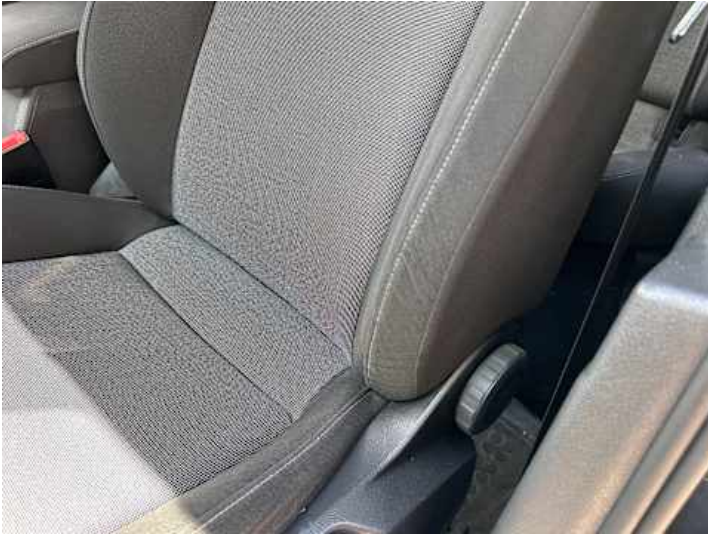
Innenraum (Verschleiß)

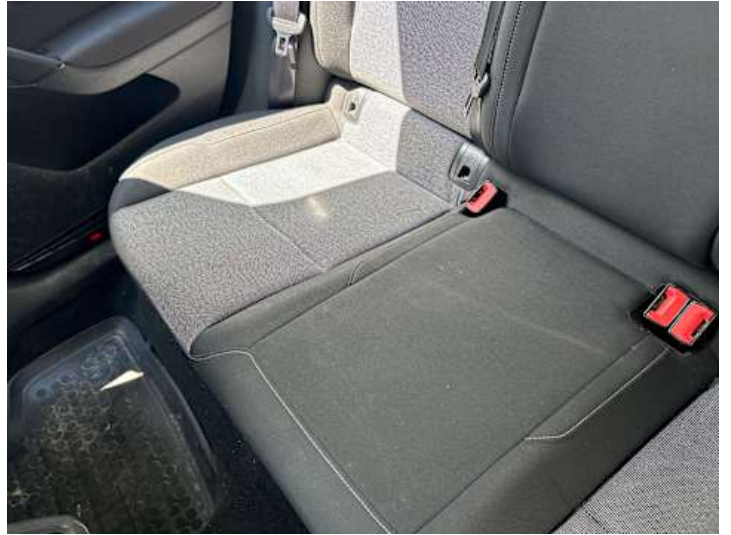
Innenraum (Verschmutzung)
