## Mercedes-Benz C 220 CDI BlueEfficiency

EZ 11/2013 | Kombi | Diesel | Automatikgetriebe | 341.735km  
Besteuerung: Differenzbesteuert (§25a UStG)  
Fahrzeugstandort: 86\*\*\*  
Fahrzeug aufgenommen am: 11.08.2026

# Hinweise zum Zustandsbericht

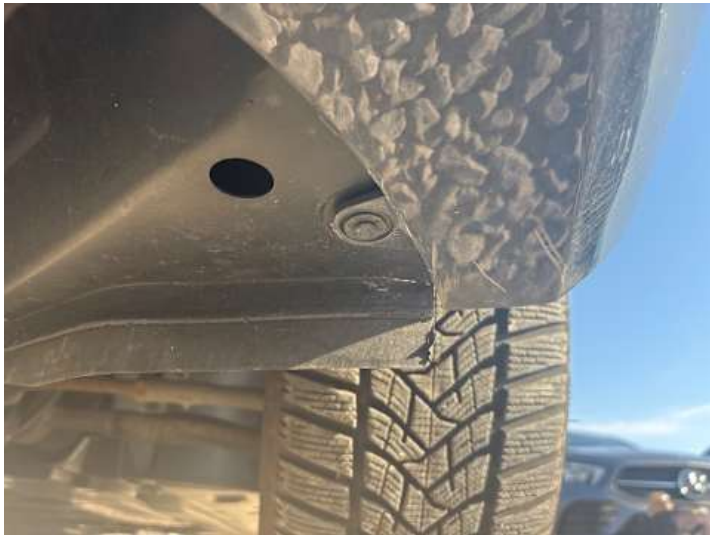
Stoßstange vorne (Kratzer, Lackschaden)

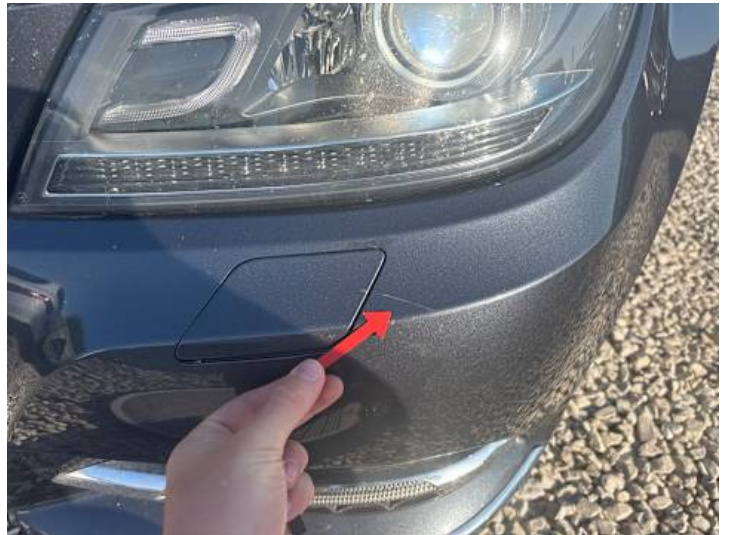
Stoßstange vorne (Kratzer, Lackschaden)

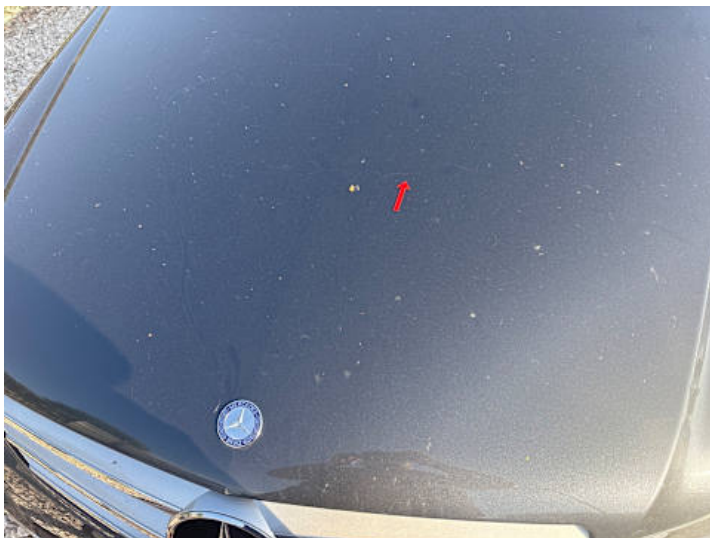
Motorhaube (Kratzer)

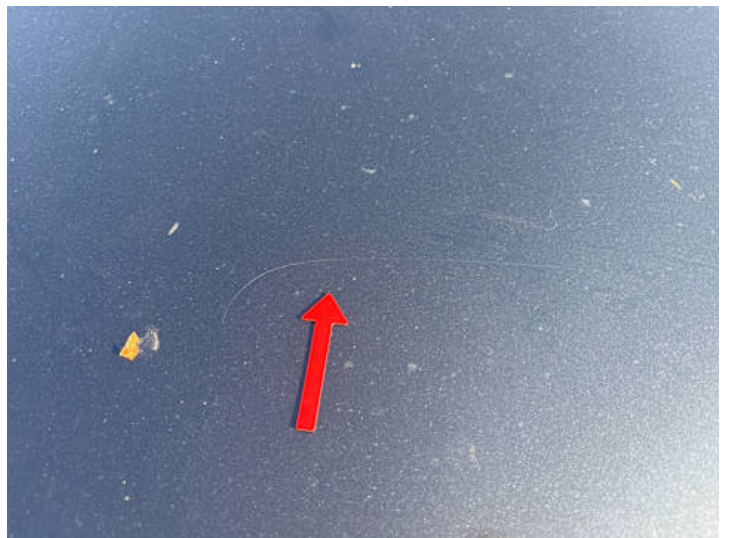
Motorhaube (Kratzer)

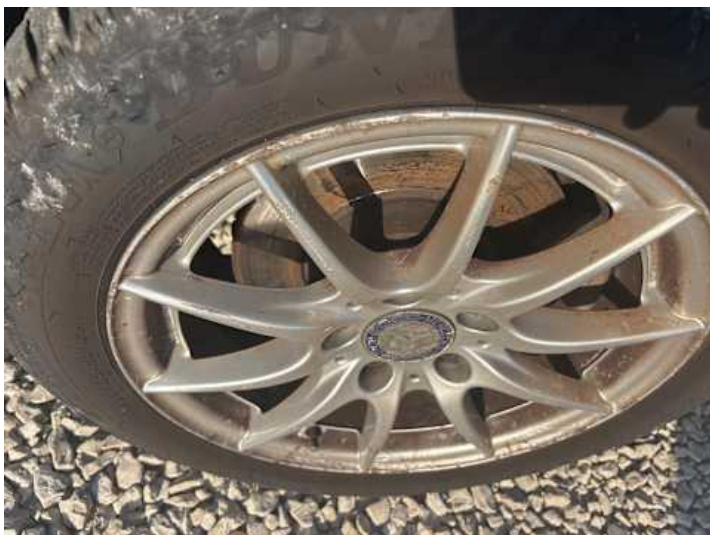
Rad (Kratzer, Kerben, Rost)

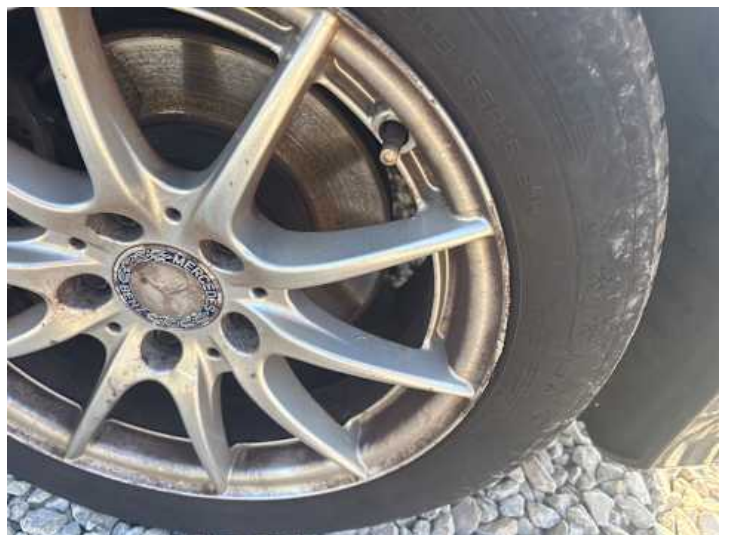
Rad (Kratzer, Kerben, Rost)

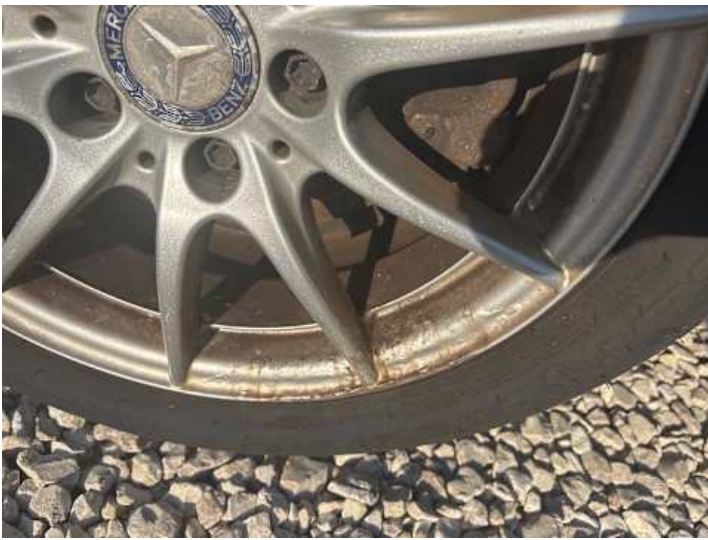
Rad (Rost)

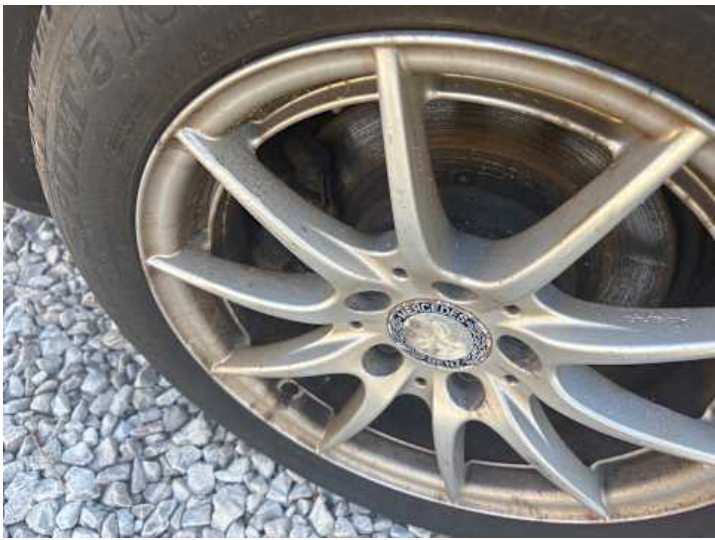
Rad (Rost)

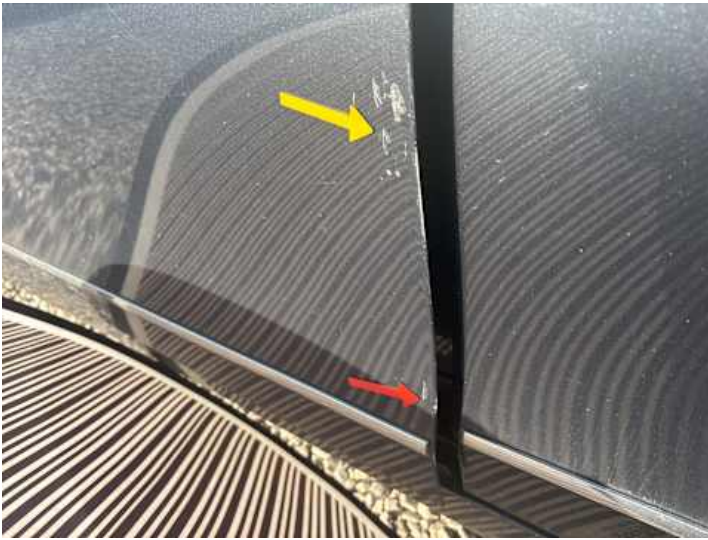
| Fahrzeugteil | Lackschichtdicke (in µm) | Fahrzeugteil | Lackschichtdicke (in µm) |
|---|---|---|---|
| Fahrertür | 200 | Beifahrertür | 140 |

Fahrtür (Lackschaden, Kratzer, Delle)

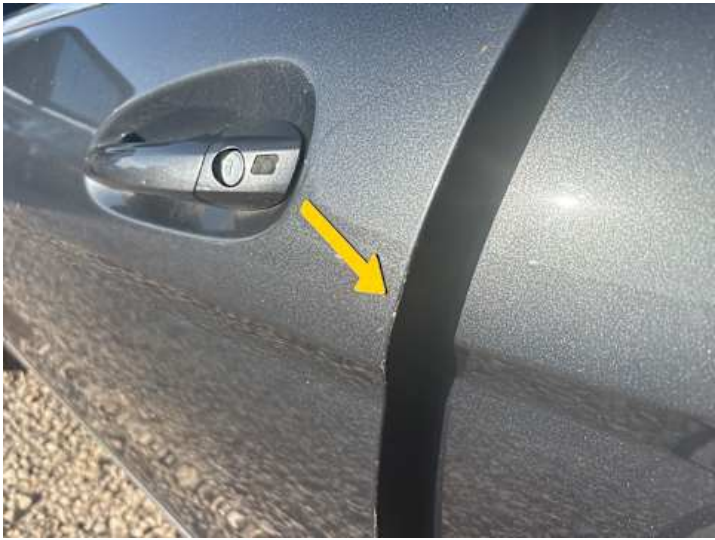
Fahrtür (Lackschaden, Kratzer, Delle)

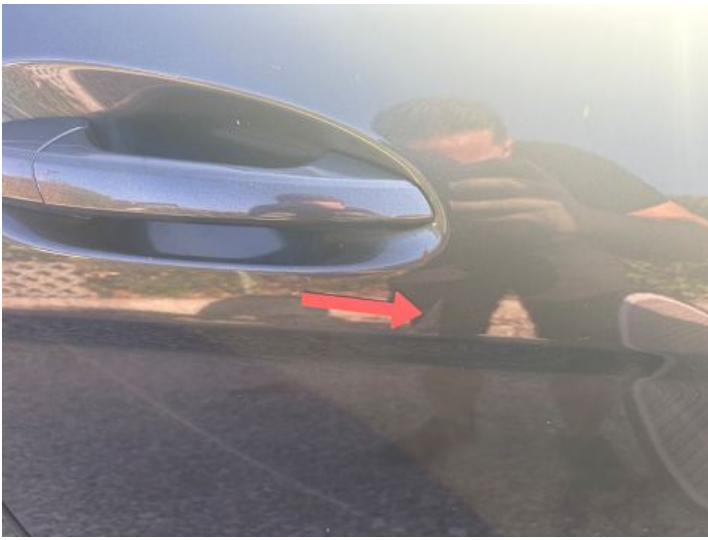
Beifahrtür (Kratzer)

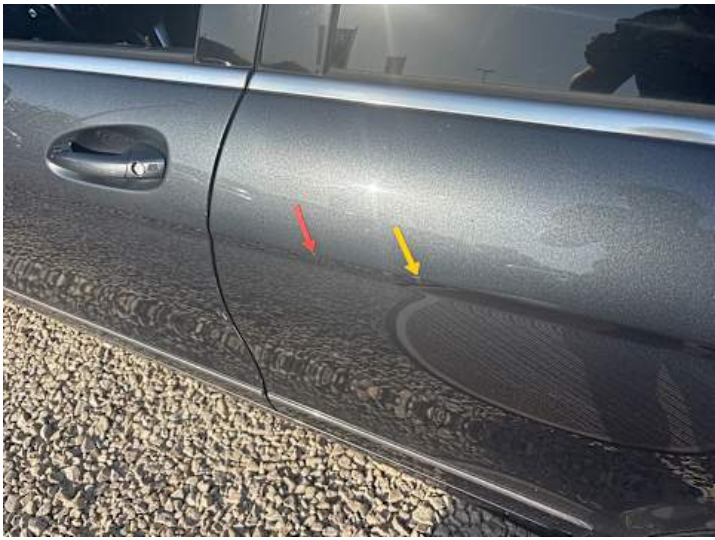
Türe hinten links (Lackschaden)

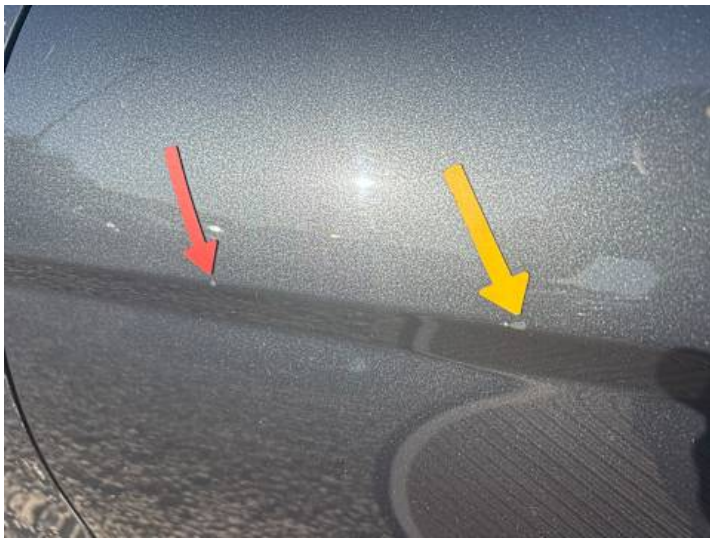
Türe hinten links (Lackschaden)

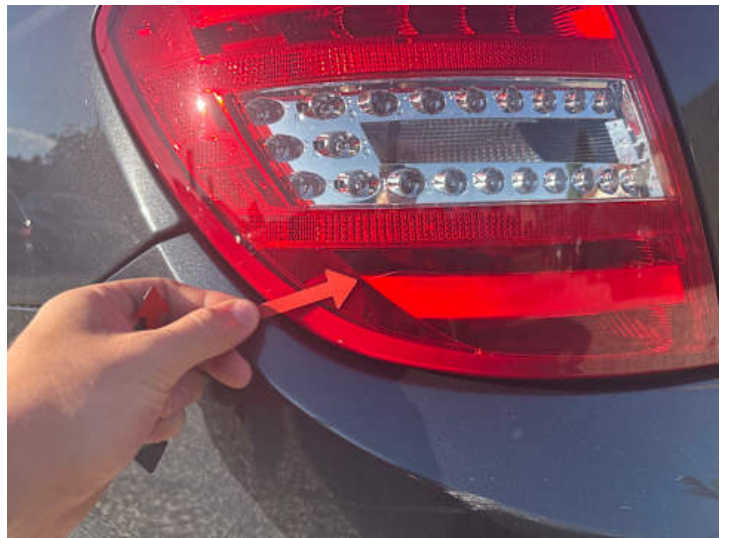
Rücklicht (links) (Kratzer)

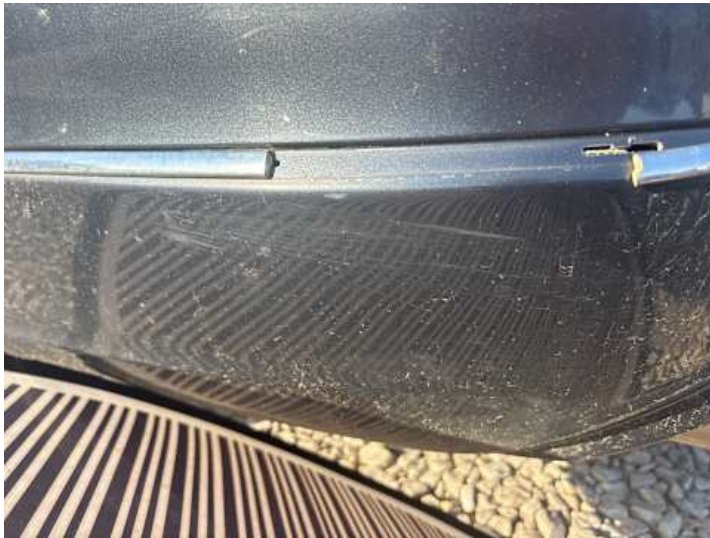
Stoßstange hinten (Kratzer, Lackschaden, Riss/Bruch)

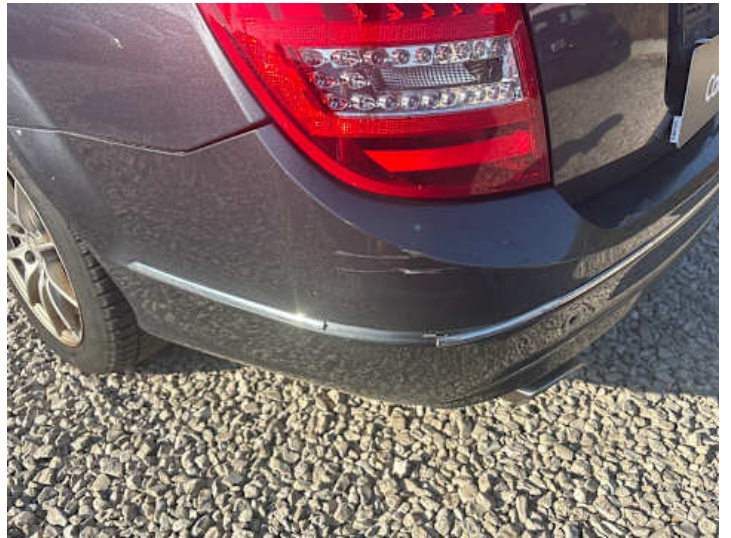
Stoßstange hinten (Kratzer, Lackschaden, Riss/Bruch)

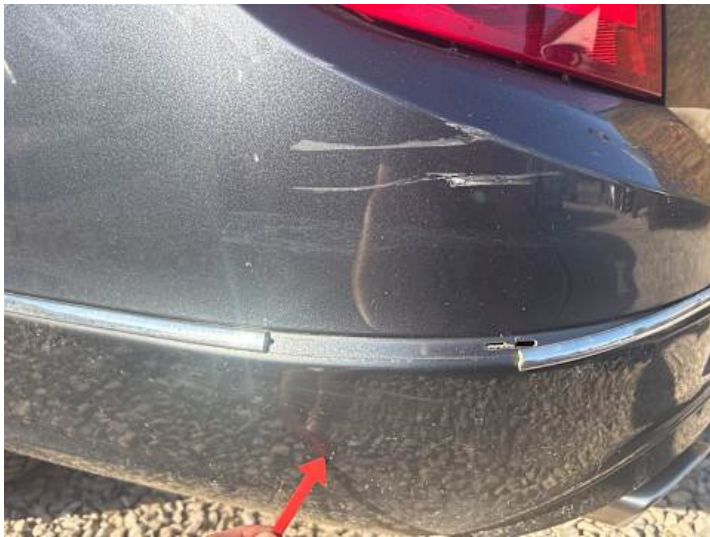
Stoßstange hinten (Kratzer, Lackschaden, Riss/Bruch)

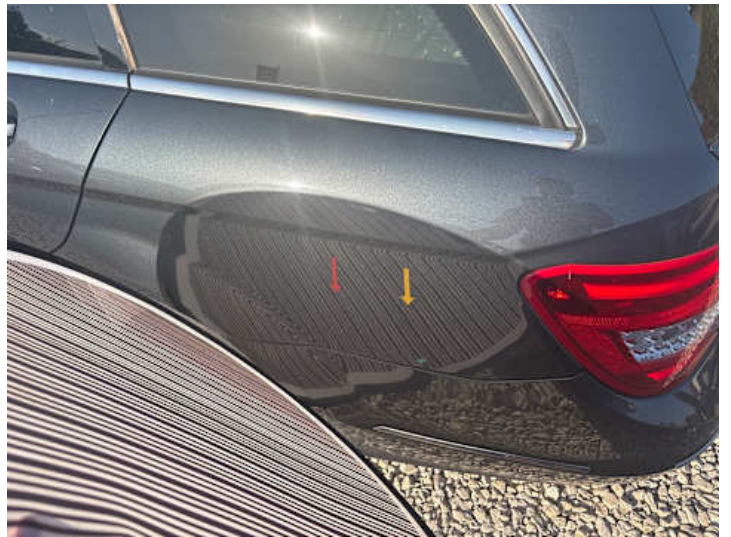
| Fahrzeugteil | Lackschichtdicke (in µm) | Fahrzeugteil | Lackschichtdicke (in µm) |
|---|---|---|---|
| Seitenteil hinten links | 205 | Seitenteil hinten rechts | 135 |

Seitenteil hinten links (Delle, Unsachgemäß instand gesetzt)

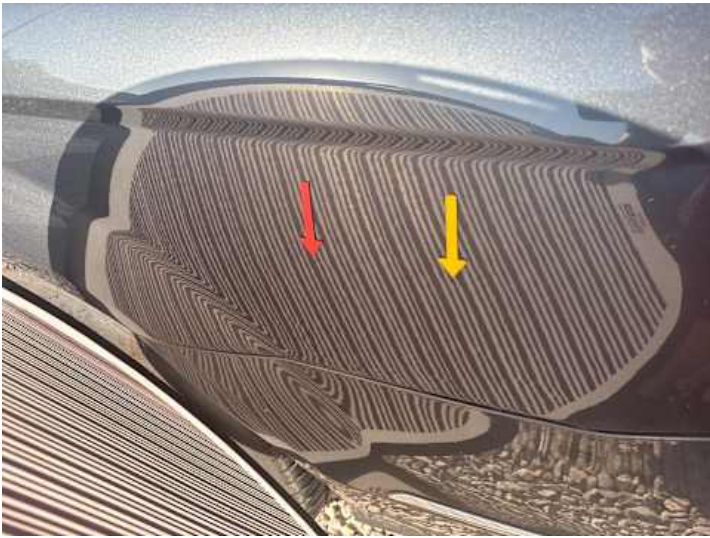
Seitenteil hinten links (Delle, Unsachgemäß instand gesetzt)

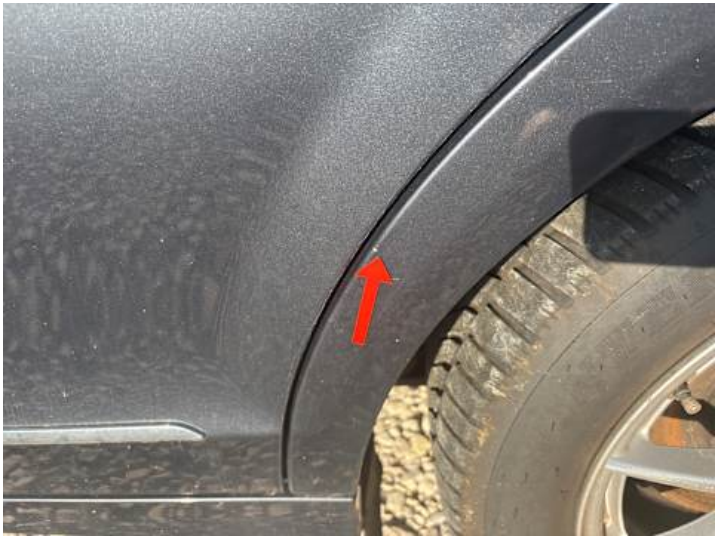
Seitenteil hinten links (Rost, Lackschaden)

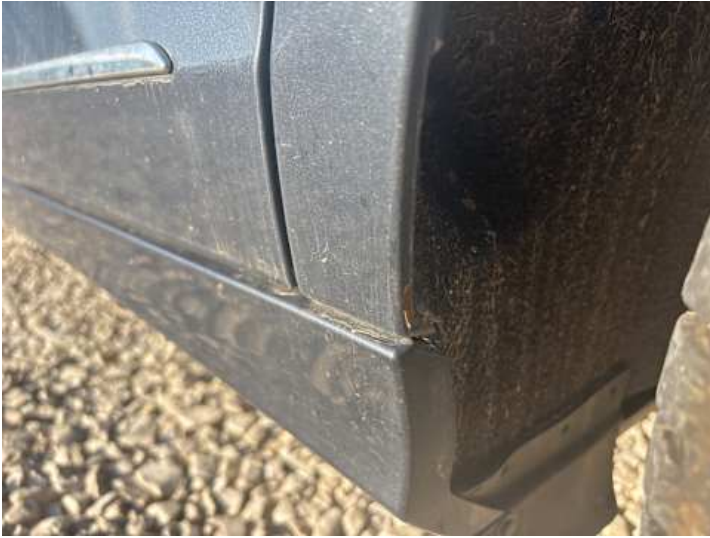
Seitenteil hinten links (Rost, Lackschaden)

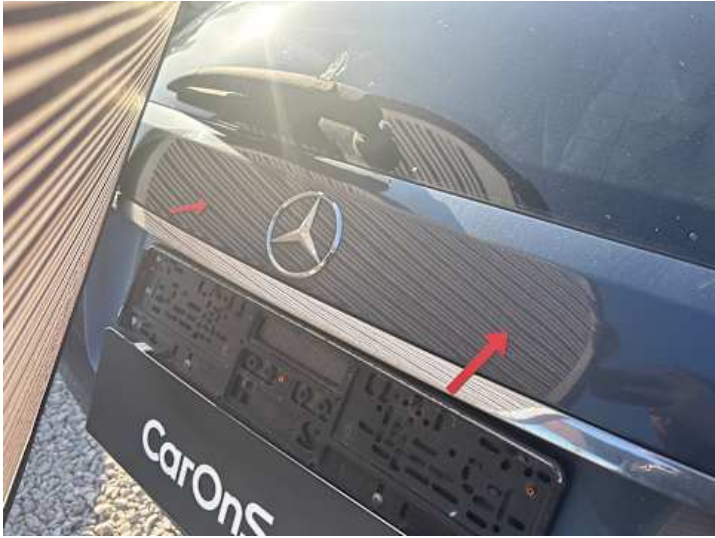
Heckklappe (Delle)

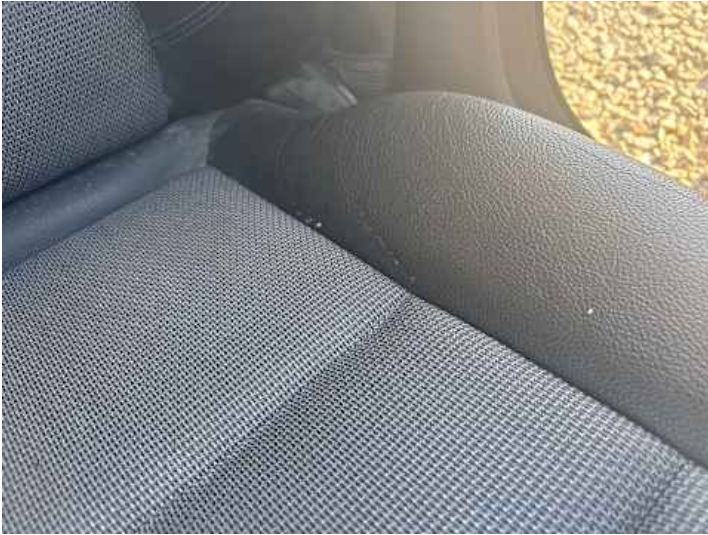
Innenraum (Verschleiß, Riss/Bruch)

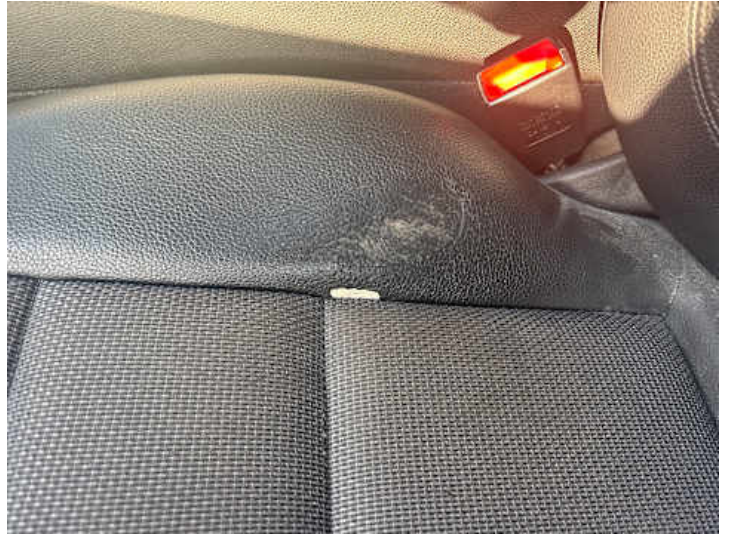
Innenraum (Verschleiß, Riss/Bruch)

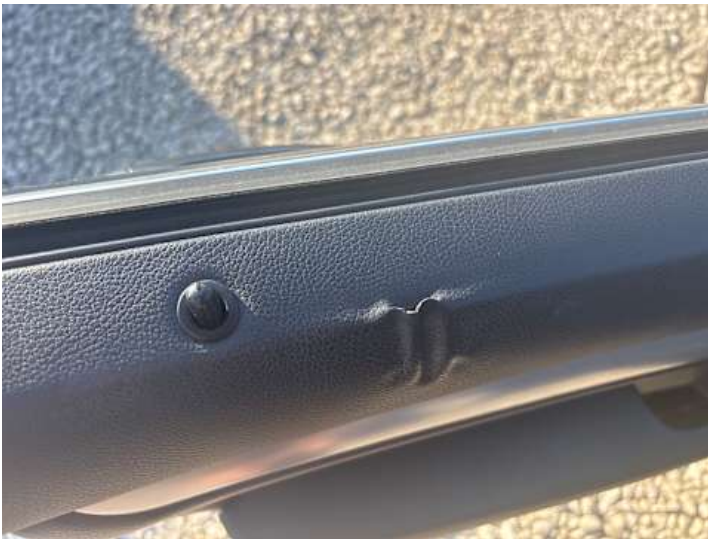
Innenraum (Verschleiß, Riss/Bruch)

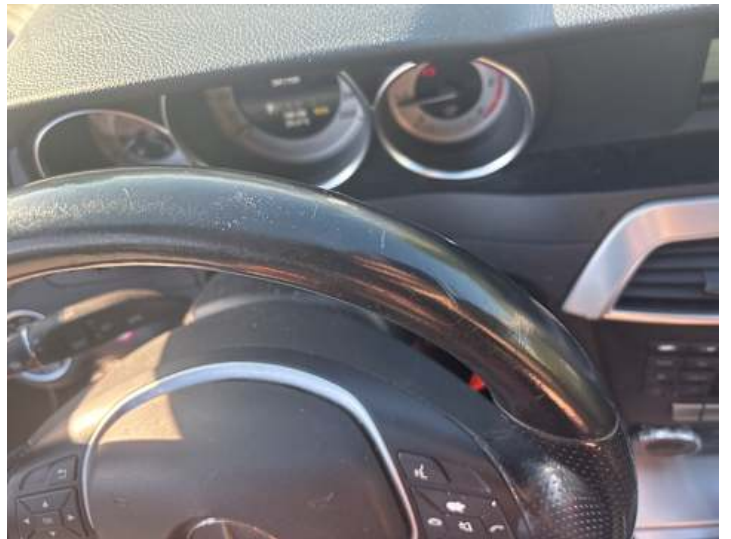
Innenraum (Verschleiß, Kratzer)

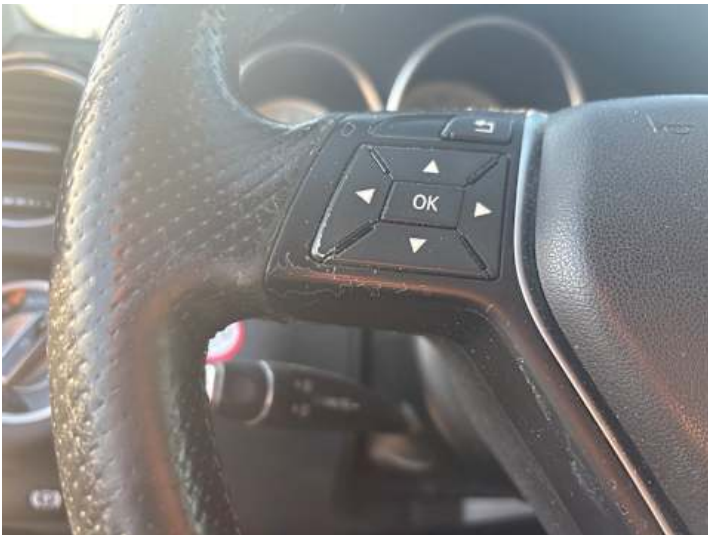
Innenraum (Verschleiß, Kratzer)

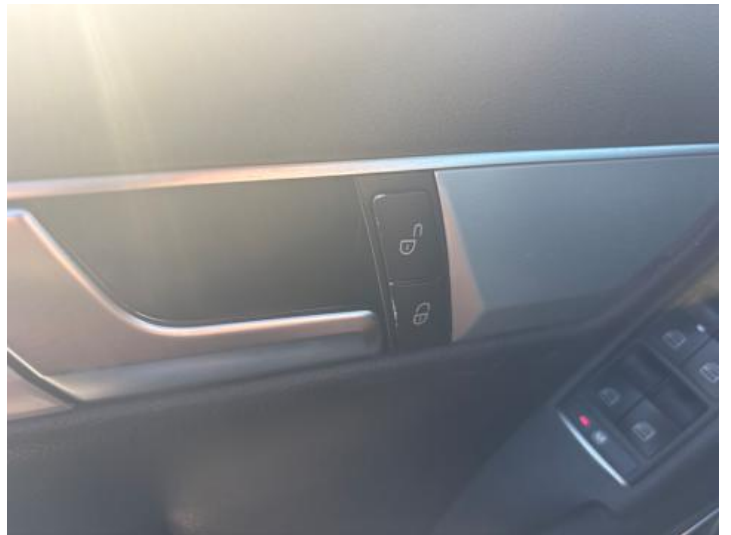
Innenraum (Verschleiß, Kratzer)

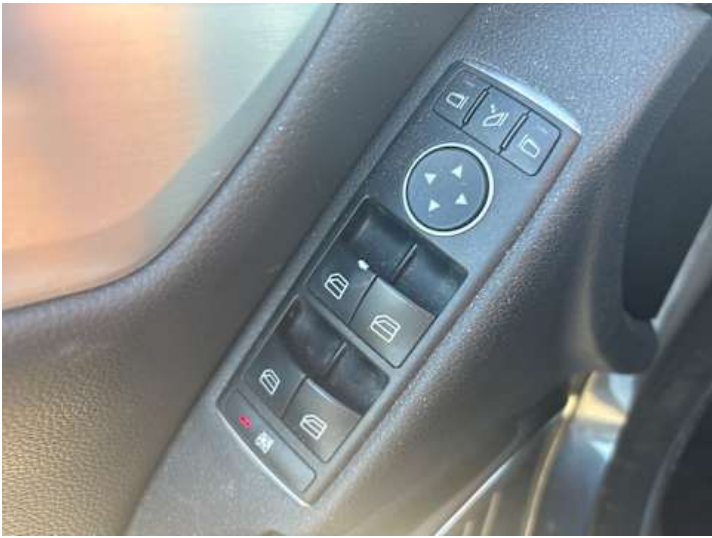
Innenraum (Verschleiß, Kratzer)

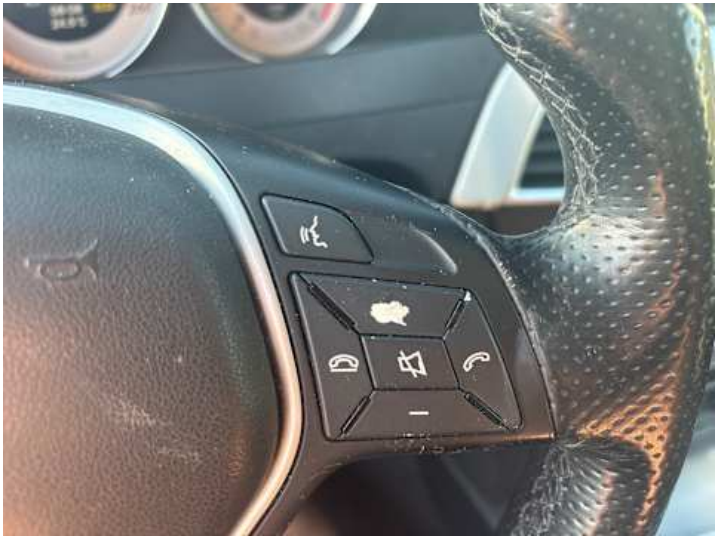
Innenraum (Verschleiß, Kratzer)

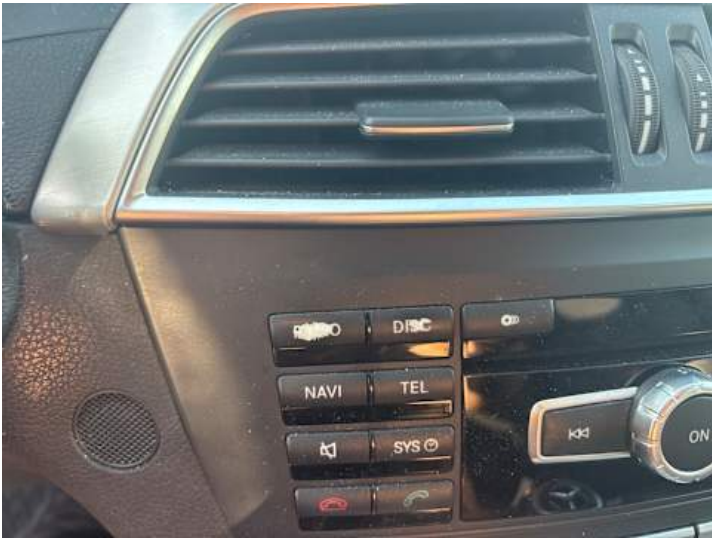
Innenraum (Verschleiß, Kratzer)
