## Mazda CX-60 Homura AWD

EZ 06/2023 | Geländewagen | Diesel-Hybrid · MHEV (Mild-Hybrid) |  
Automatikgetriebe | 78.795km  
Besteuerung: Regelbesteuert (Deutschland)  
Fahrzeugstandort: 37\*\*\*  
Fahrzeug aufgenommen am: 28.07.2026

# Hinweise zum Zustandsbericht

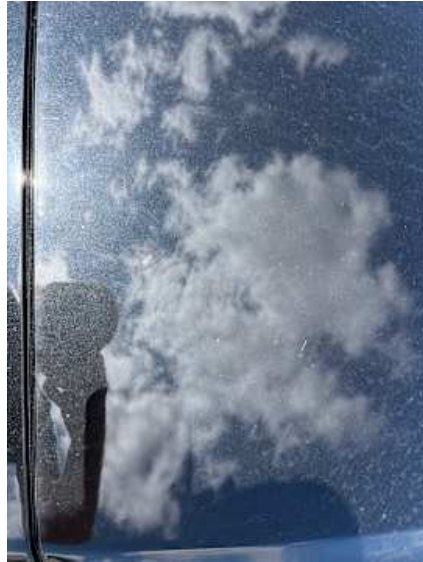
Motorhaube (Lackschaden)

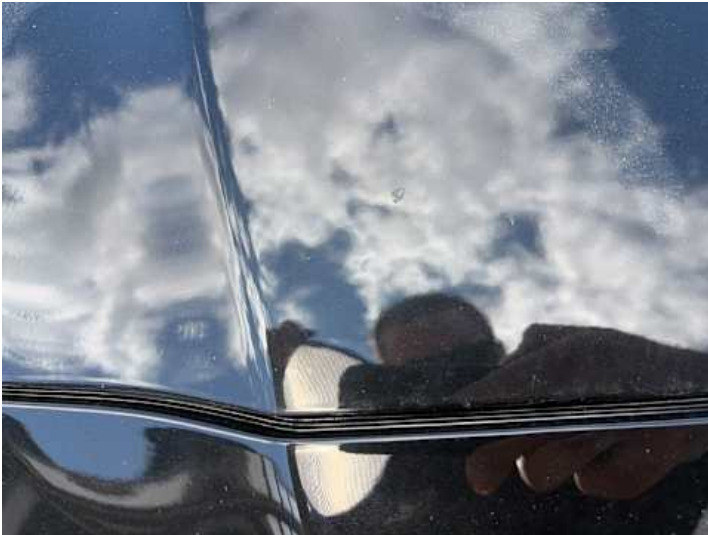
Motorhaube (Lackschaden)

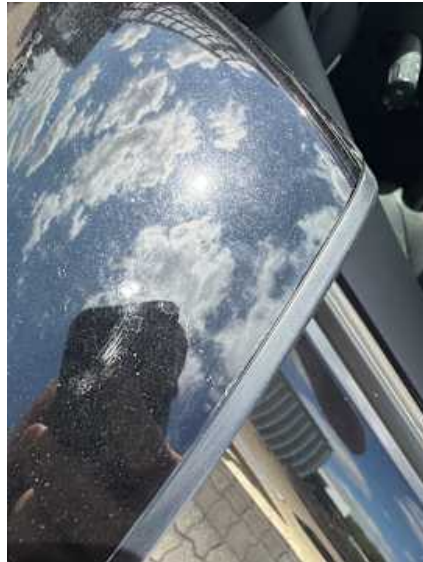
Fahrtür (Lackschaden)

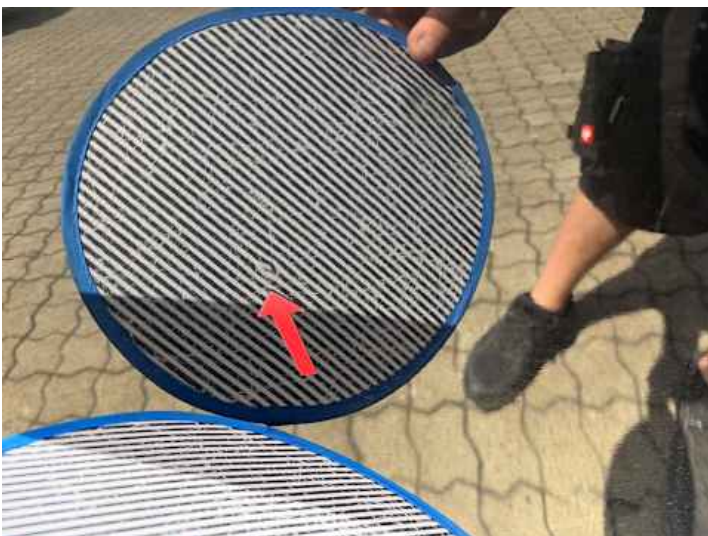
Fahrtür (Delle)

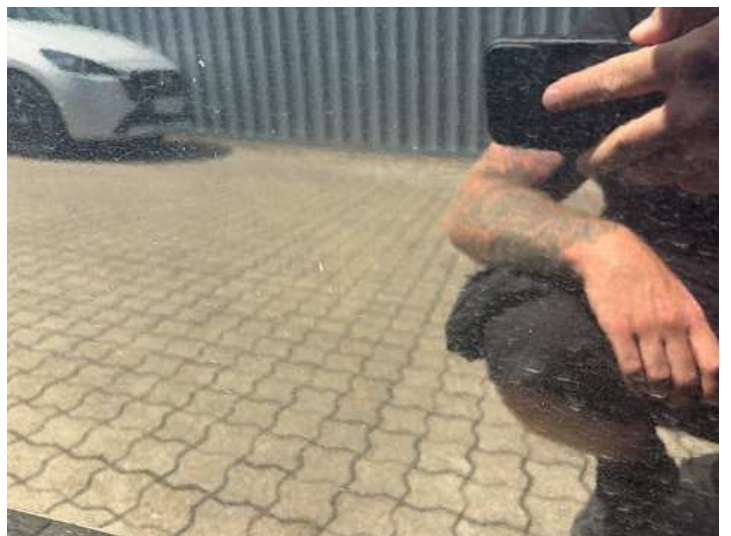
Fahrtür (Kratzer)

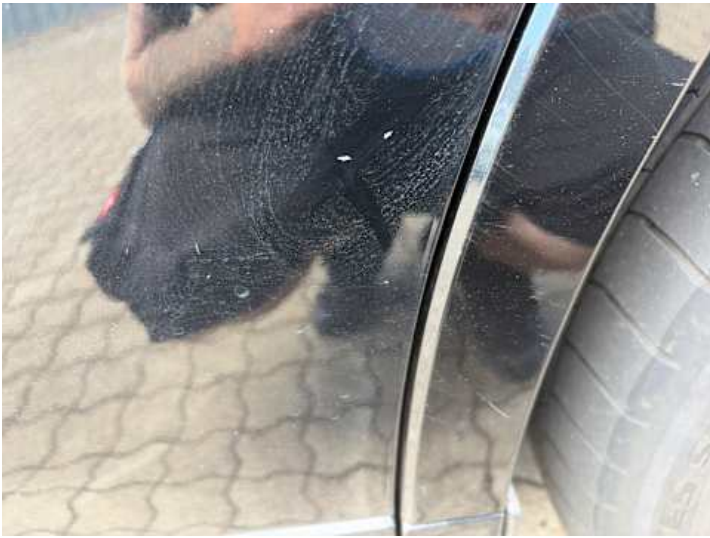
Türe hinten links (Kratzer)

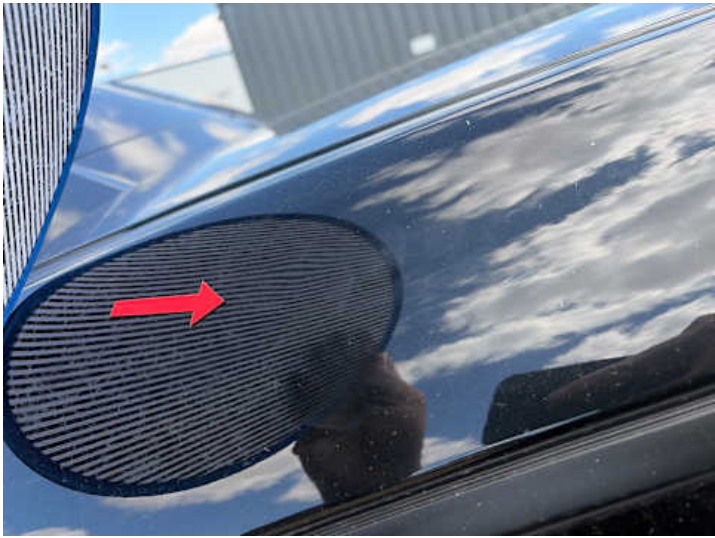
Dach (Delle)

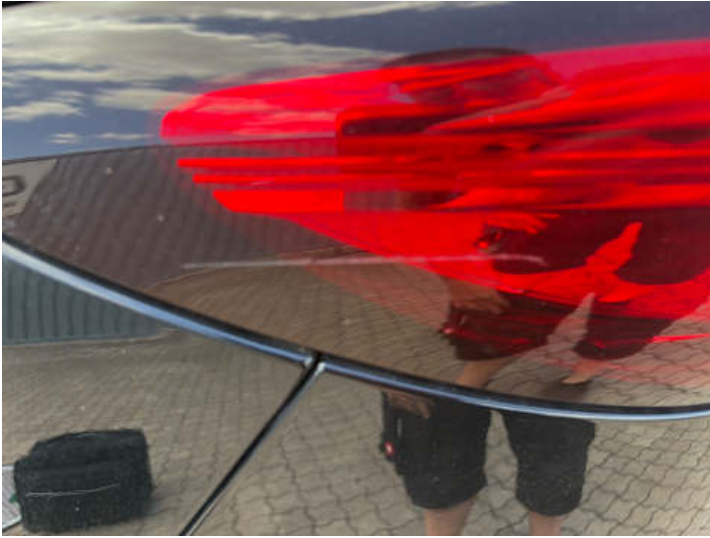
Rücklicht (links) (Kratzer)

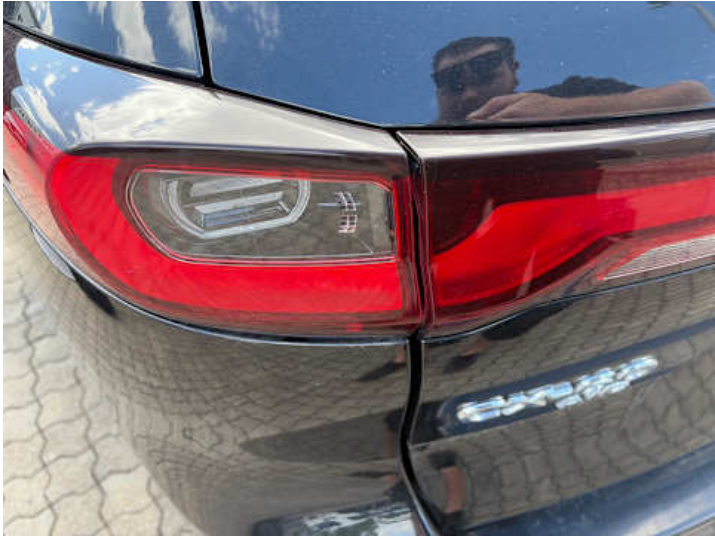
Rücklicht (links) (Riss/Bruch)

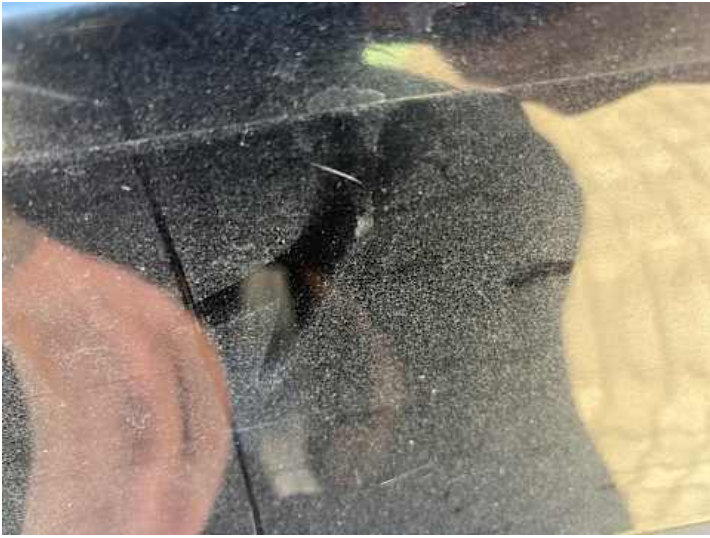
Stoßstange hinten (Kratzer)

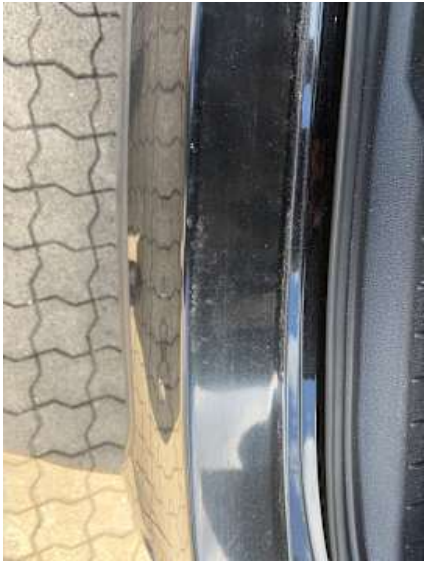
Stoßstange hinten (Kratzer)

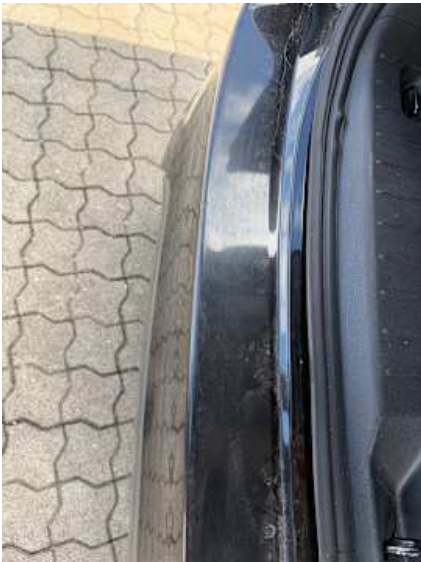
Stoßstange hinten (Kratzer)

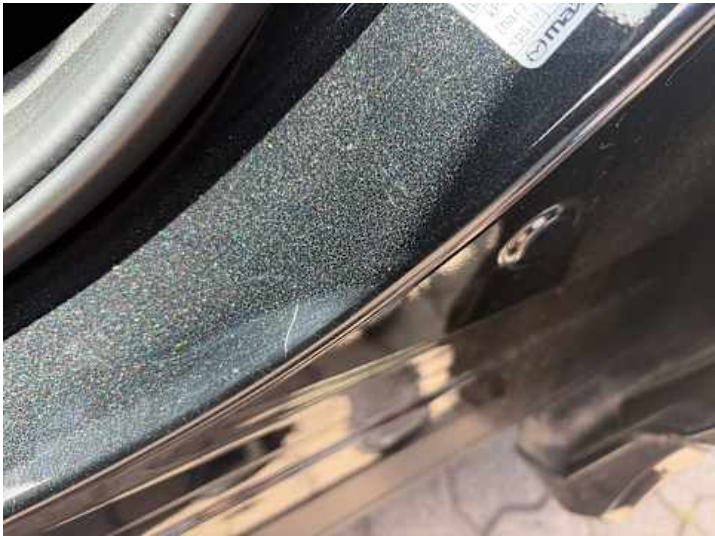
Schweller links (Kratzer)

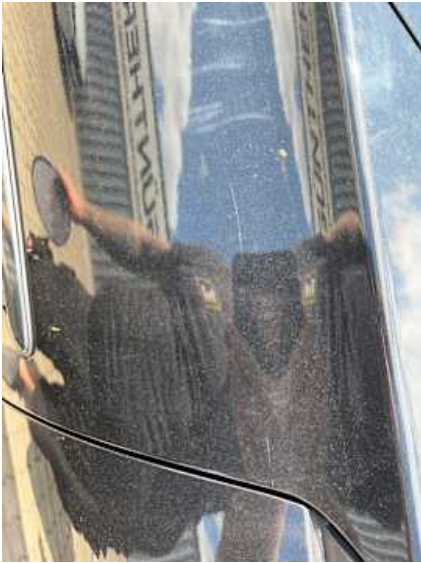
Kotflügel vorne links (Kratzer)

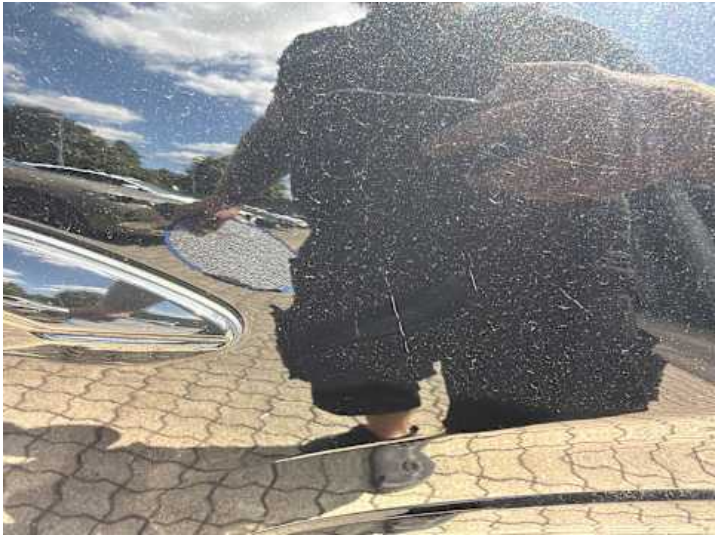
Kotflügel vorne rechts (Kratzer)

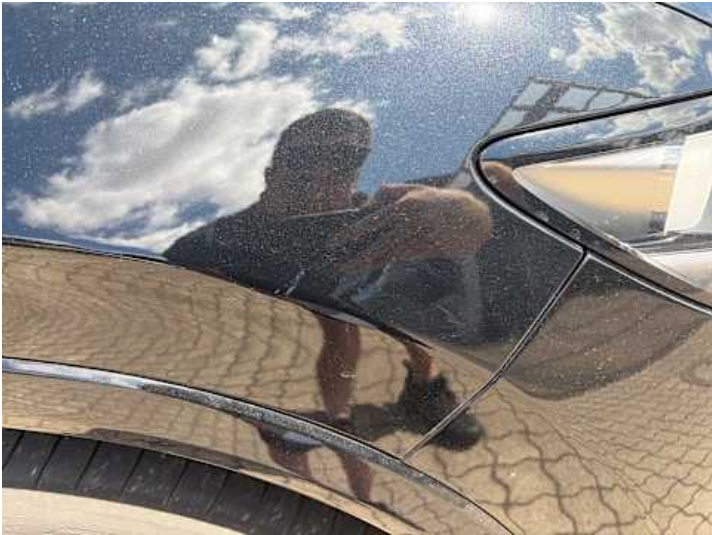
Kotflügel vorne rechts (Kratzer)

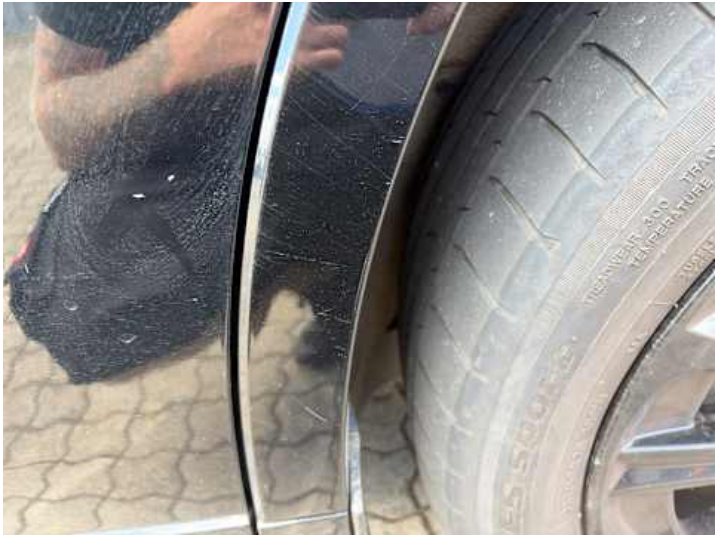
Seitenteil hinten links (Kratzer)

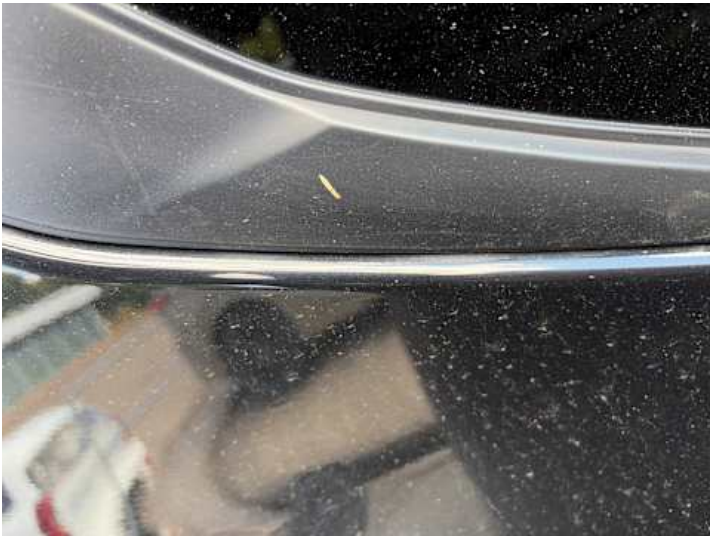
| Fahrzeugteil | Lackschichtdicke (in µm) | Fahrzeugteil | Lackschichtdicke (in µm) |
|---|---|---|---|
| Seitenteil hinten links | 100 | Seitenteil hinten rechts | 250 |

Service/Wartung fällig; Anhängerkupplung kommt nichtraus. Tür Rechts + Radlauf rechts + Stossfänger vorn + Seitenteil rechts reparierte Unfallschaden.

Seitenteil hinten rechts (Lackschaden, Unsachgemäß instand gesetzt)

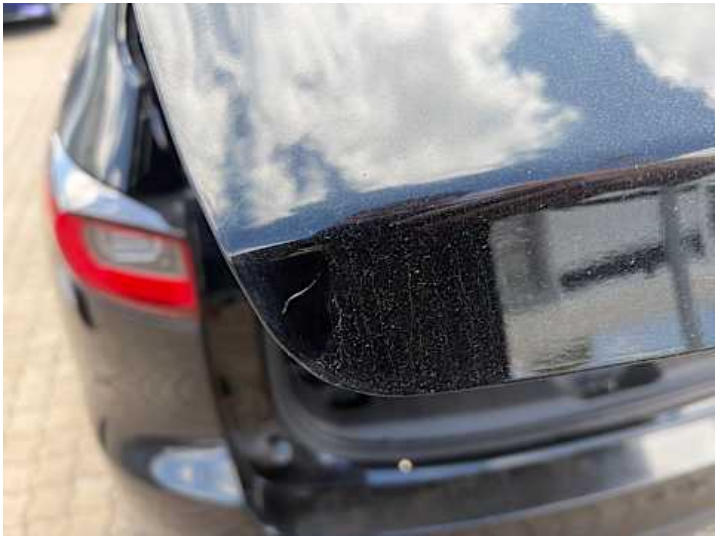
Heckklappe (Kratzer)
