## Mercedes-Benz 113 CDI lang

EZ 10/2012 | Kastenwagen | Diesel | Schaltgetriebe | 306.941km

Fahrzeug aufgenommen am: 09.06.2026

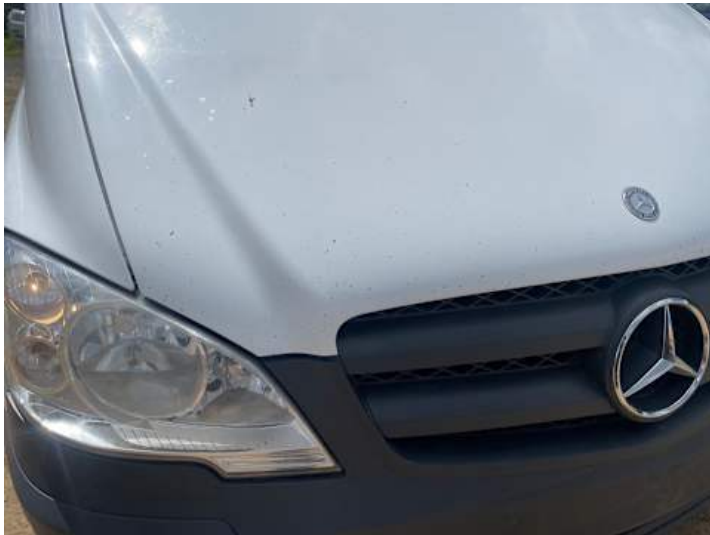
Motorhaube (Steinschlag)

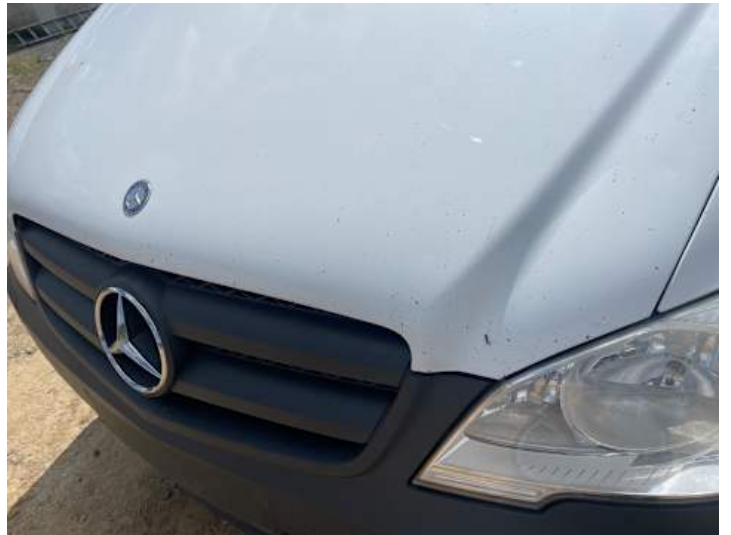
Motorhaube (Steinschlag)

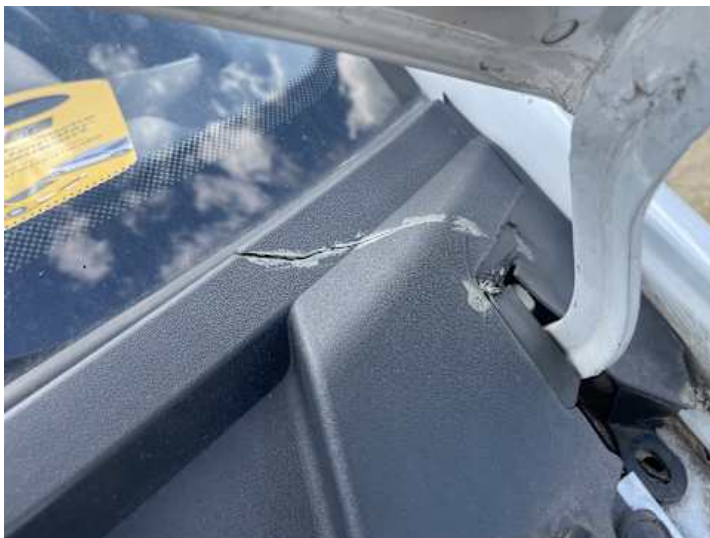
Motorhaube (Riss/Bruch)

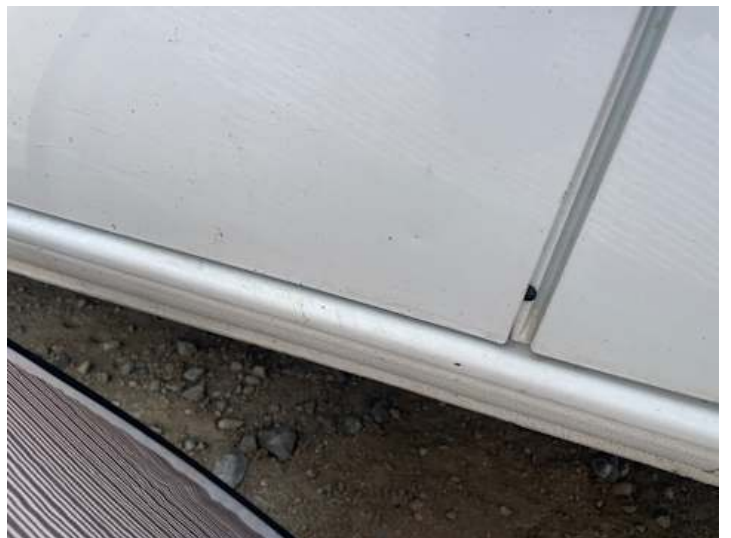
Fahrtür (Delle)

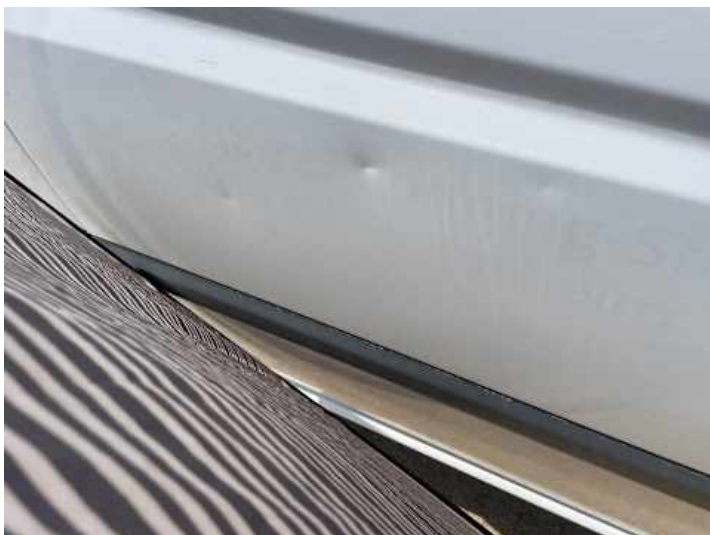
Beifahrtür (Delle)

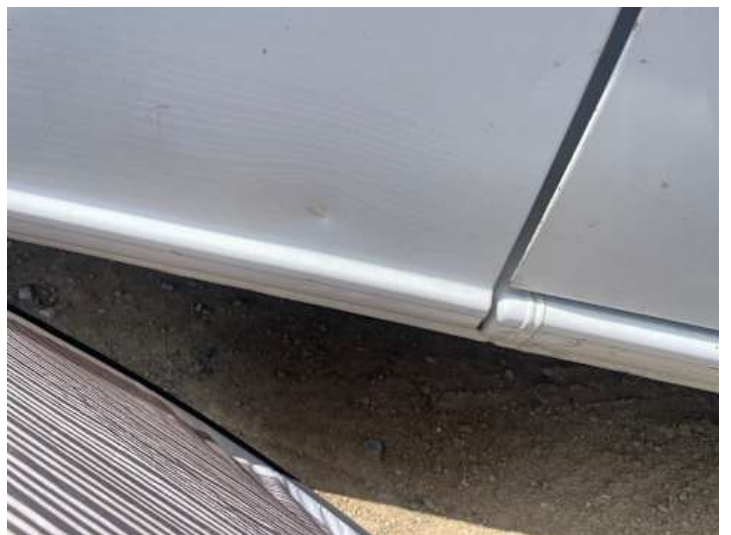
| Fahrzeugteil | Lackschichtdicke (in µm) | Fahrzeugteil | Lackschichtdicke (in µm) |
|---|---|---|---|
| Türe hinten links | - | Türe hinten rechts | 360 |

Türe hinten rechts (Verformung)

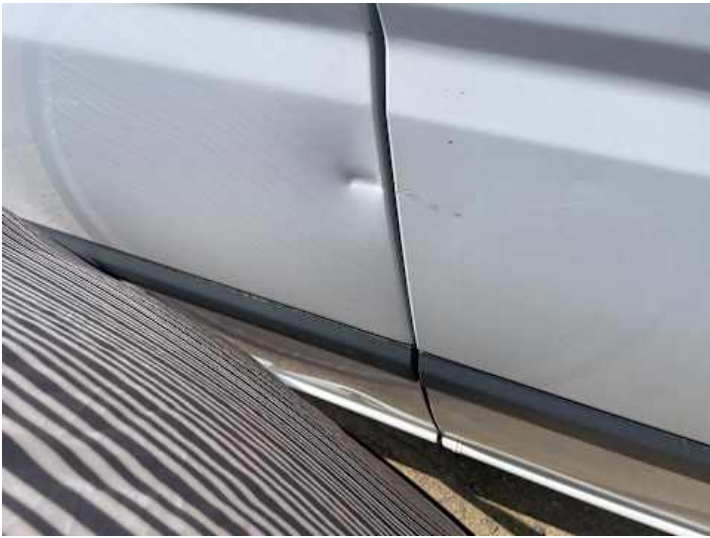
Türe hinten rechts (Verformung)

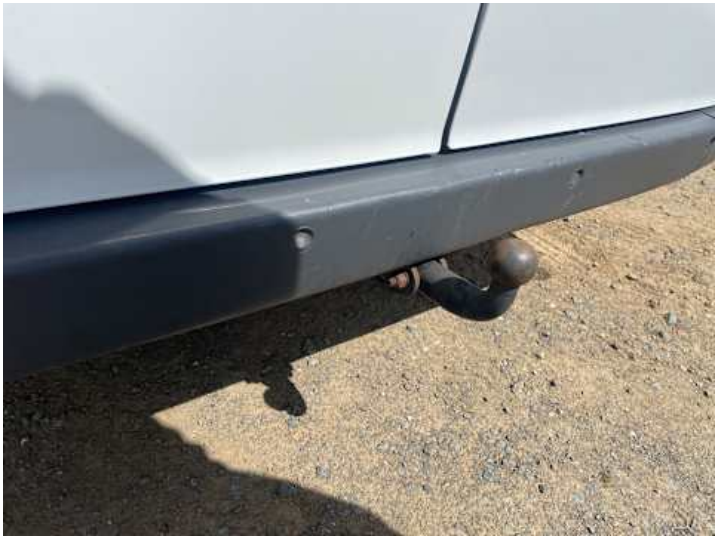
Stoßstange hinten (Kratzer)

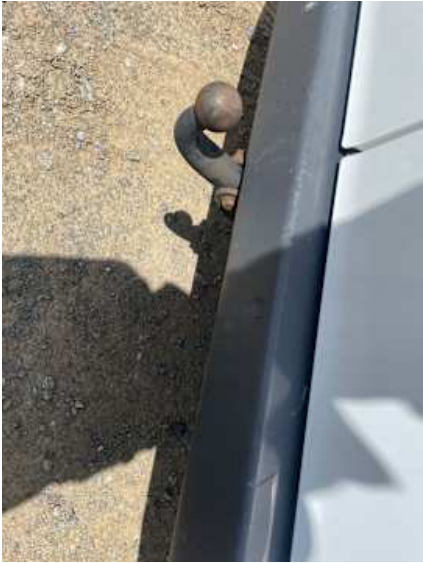
Stoßstange hinten (Kratzer)

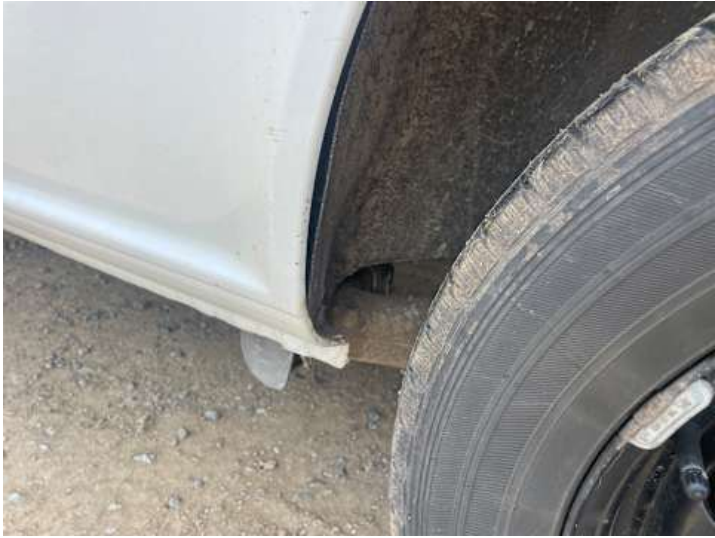
Seitenteil hinten links (Kratzer)

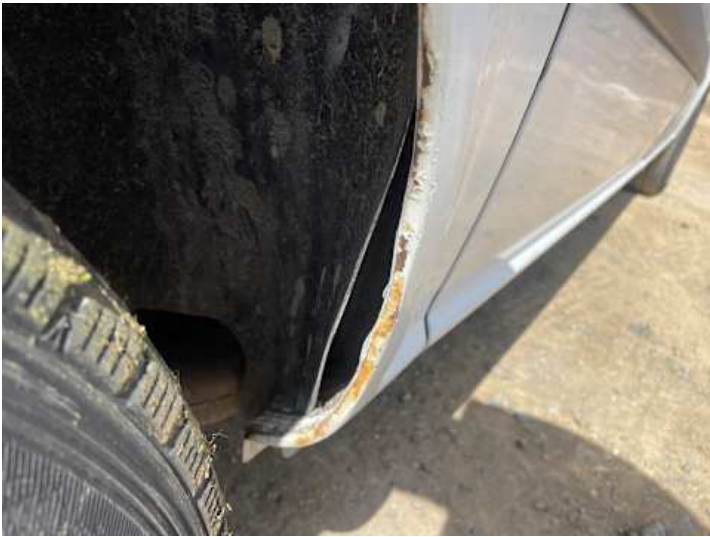
Seitenteil hinten rechts (Rost)

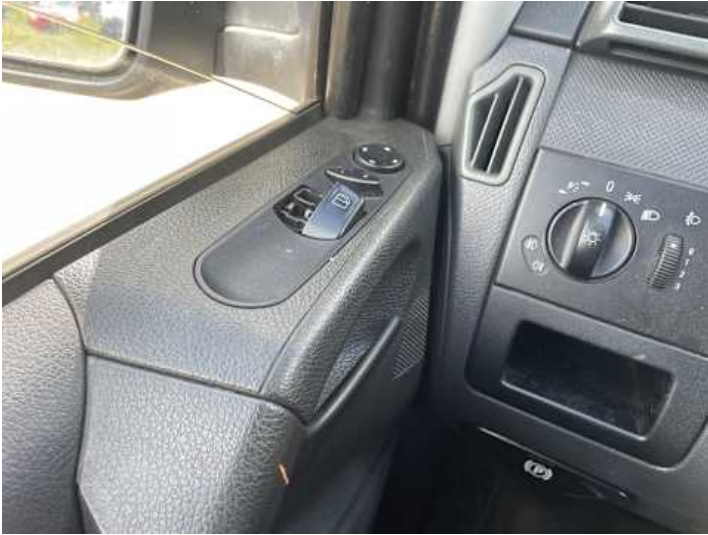
Innenraum (Diverse Schäden)

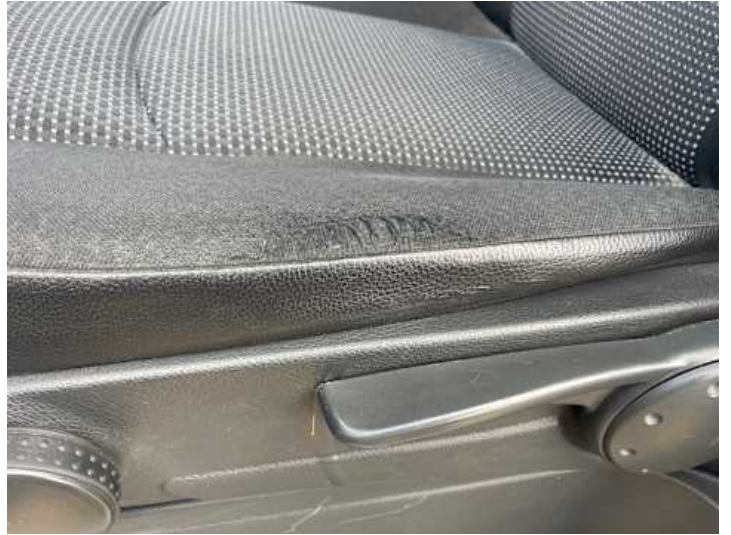
Innenraum (Diverse Schäden)
