## Mercedes-Benz 114 CDI RWD lang

EZ 01/2022 | Kastenwagen | Diesel | Automatikgetriebe | 162.711km  
Besteuerung: Regelbesteuert (Deutschland)  
Fahrzeugstandort: 56\*\*\*  
Fahrzeug aufgenommen am: 30.07.2026

# Hinweise zum Zustandsbericht

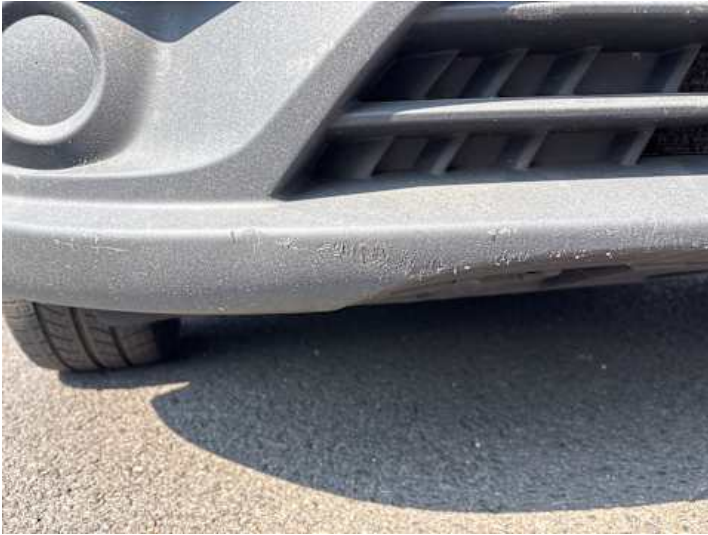
Stoßstange vorne (Kratzer)

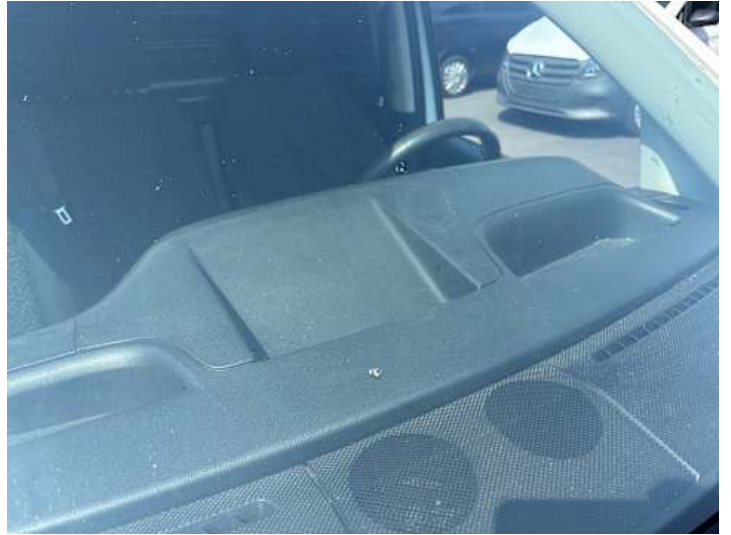
Windschutzscheibe (Steinschlag)

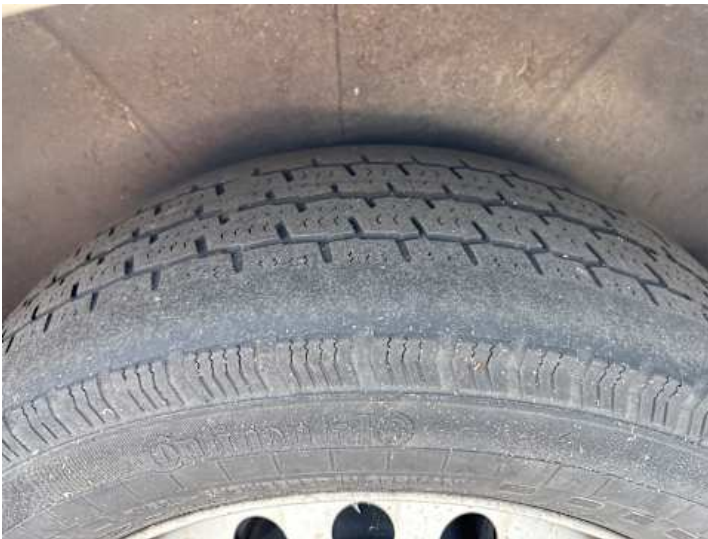
Rad (Ungleichmäßig abgefahren)

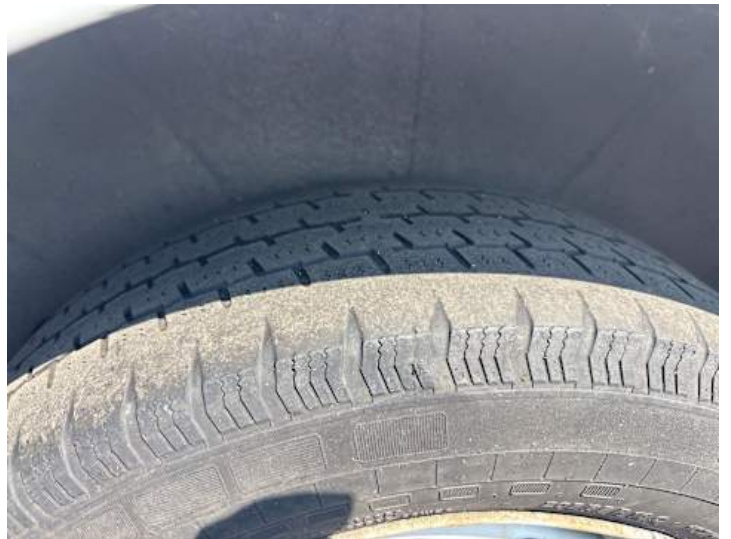
Rad (Ungleichmäßig abgefahren)

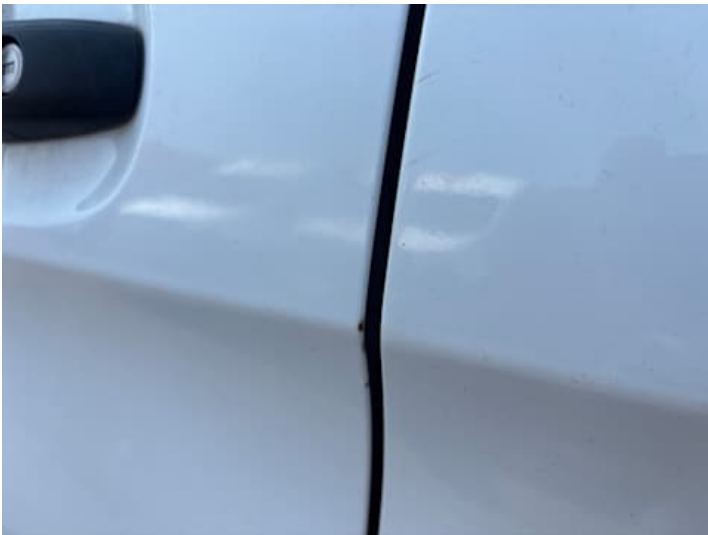
Fahrertür (Kratzer)

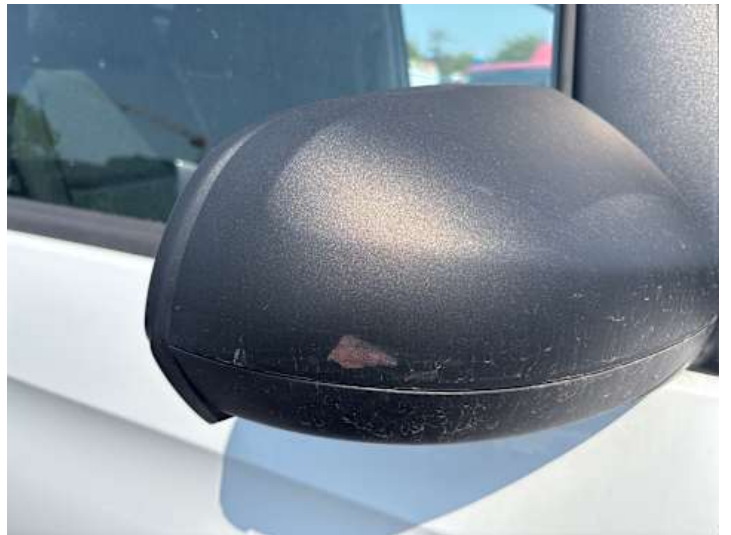
Beifahrertür (Kratzer)

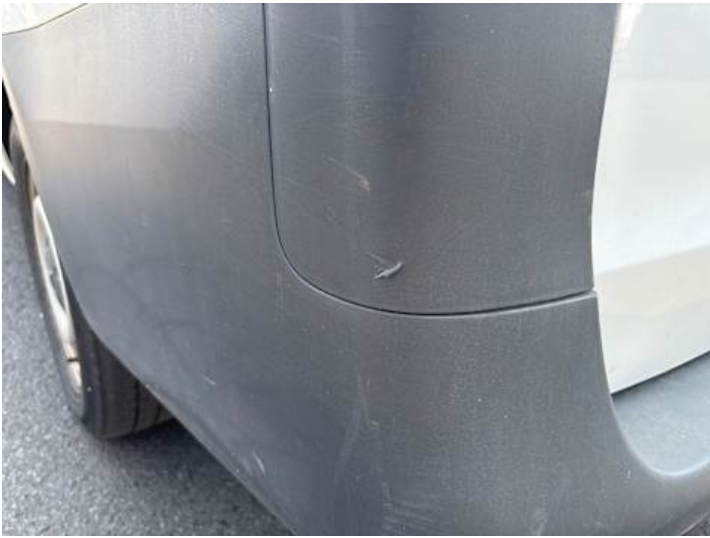
Stoßstange hinten (Kratzer)

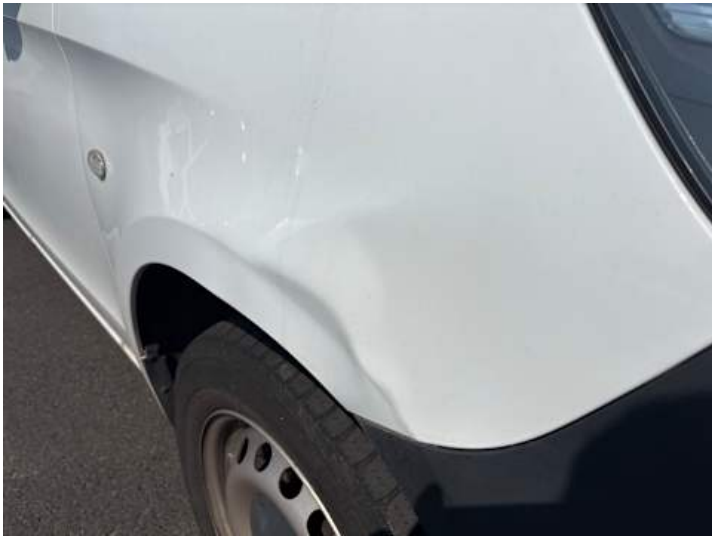
Kotflügel vorne rechts (Kratzer, Delle)

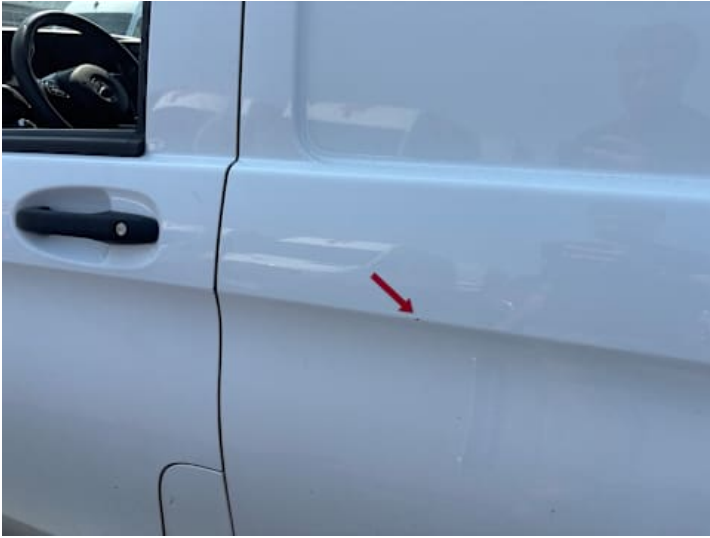
Seitenteil hinten links (Kratzer)

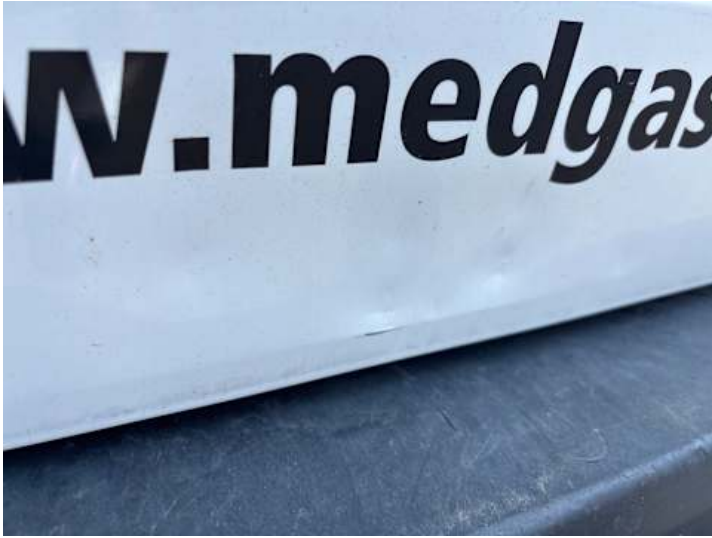
Heckklappe (Delle, Kratzer, Lackschaden)

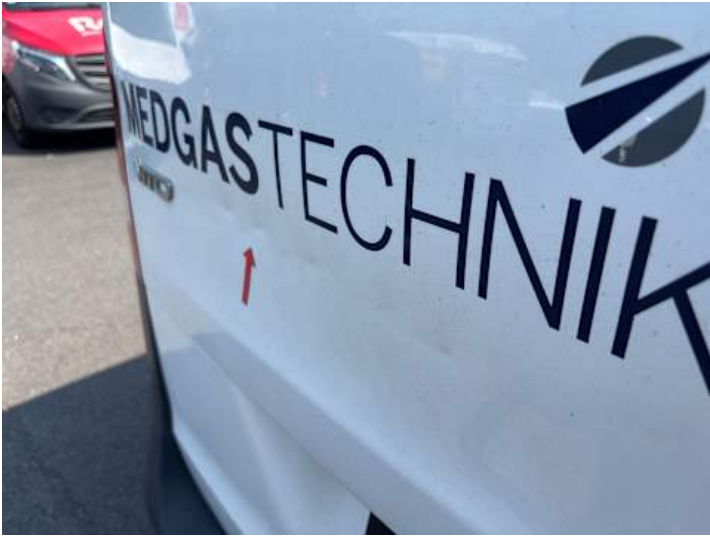
Heckklappe (Delle, Kratzer, Lackschaden)
