## Mercedes-Benz E 350 CGI BlueEfficiency 4Matic

EZ 09/2018 | Limousine | Benzin | Automatikgetriebe | 44.477km

Fahrzeug aufgenommen am: 03.08.2026

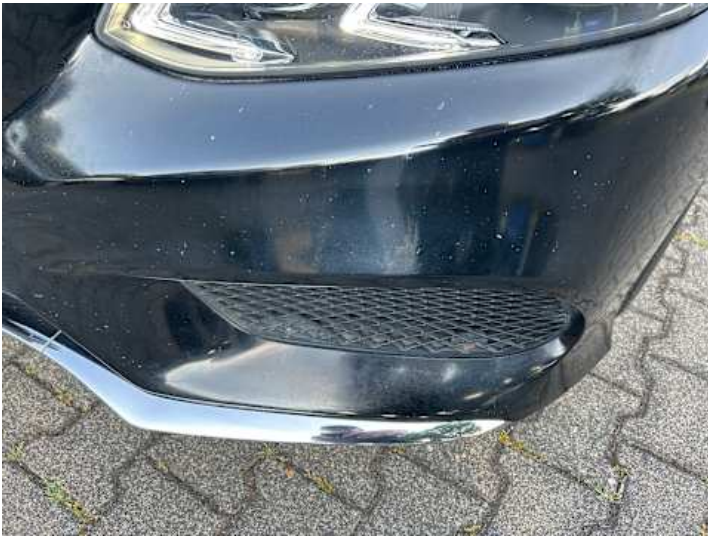
Stoßstange vorne (Steinschlag)

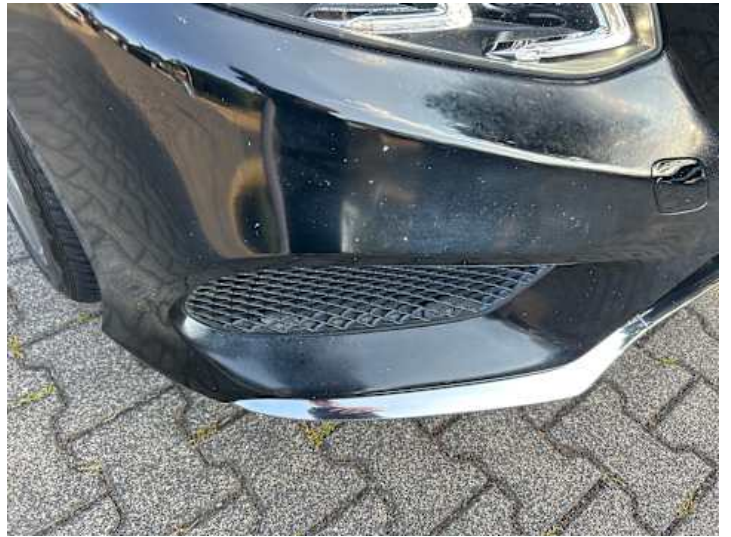
Stoßstange vorne (Kratzer, Lackschaden)

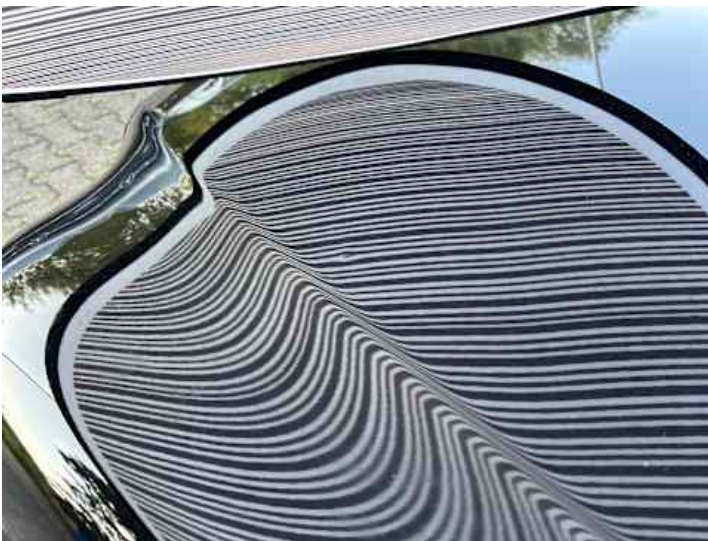
Motorhaube (Delle)

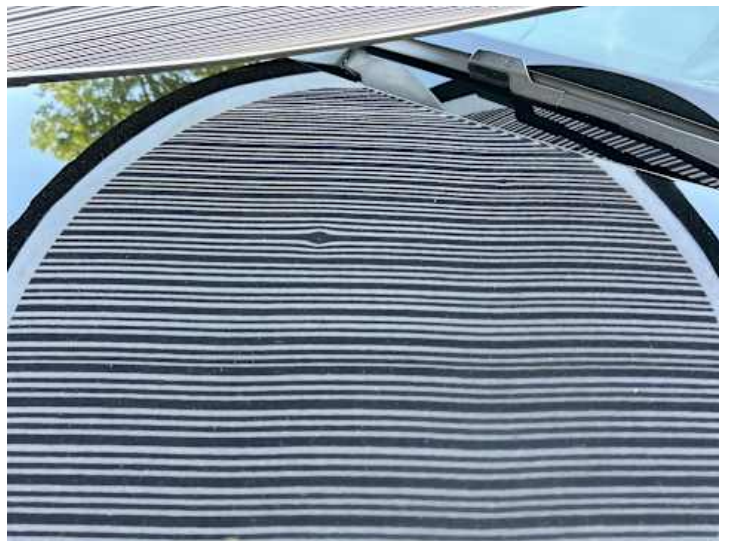
Motorhaube (Delle)

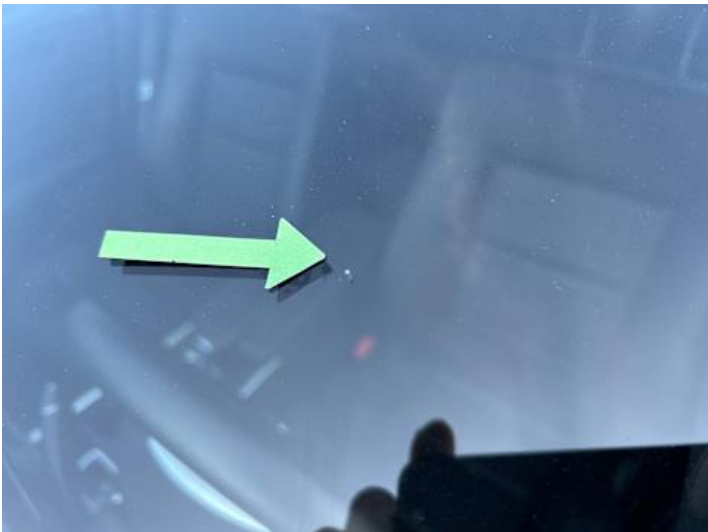
Windschutzscheibe (Steinschlag)

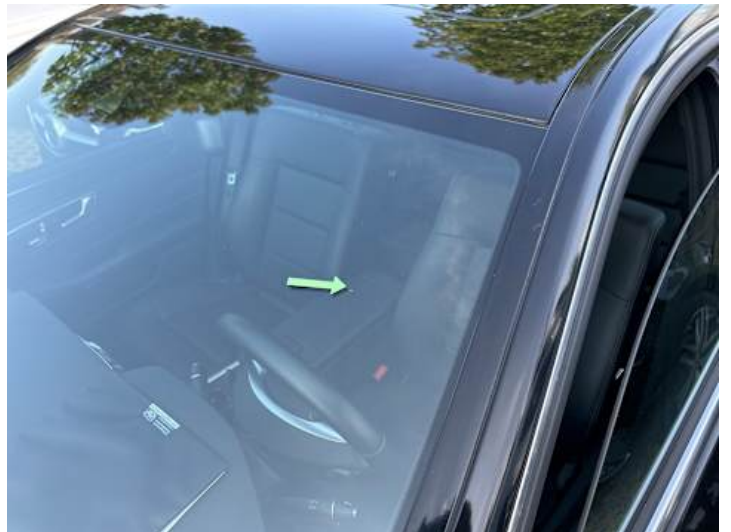
Windschutzscheibe (Steinschlag)

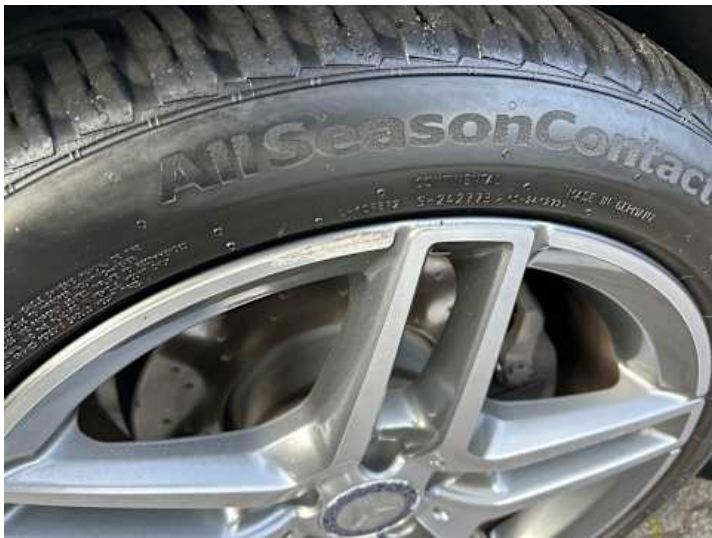
Rad (Kratzer)

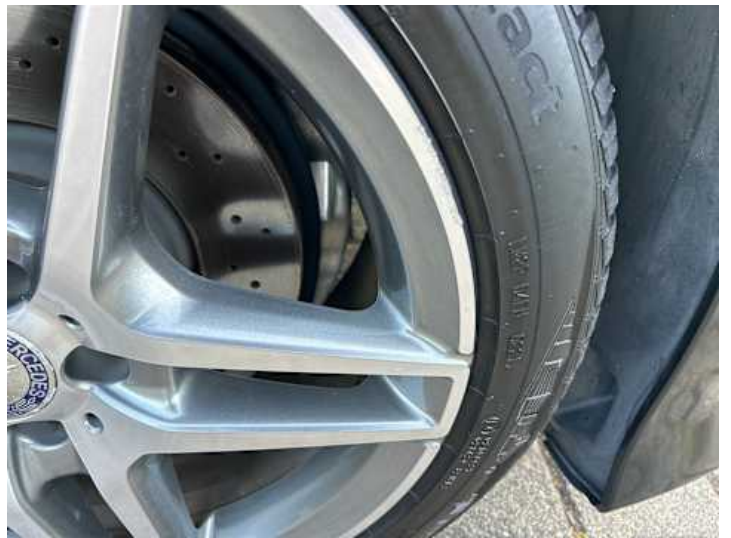
Rad (Kratzer)

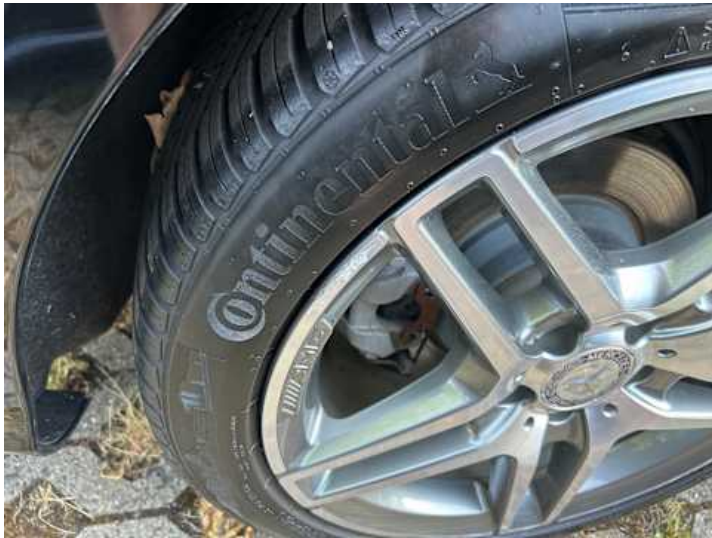
Rad (Kratzer)

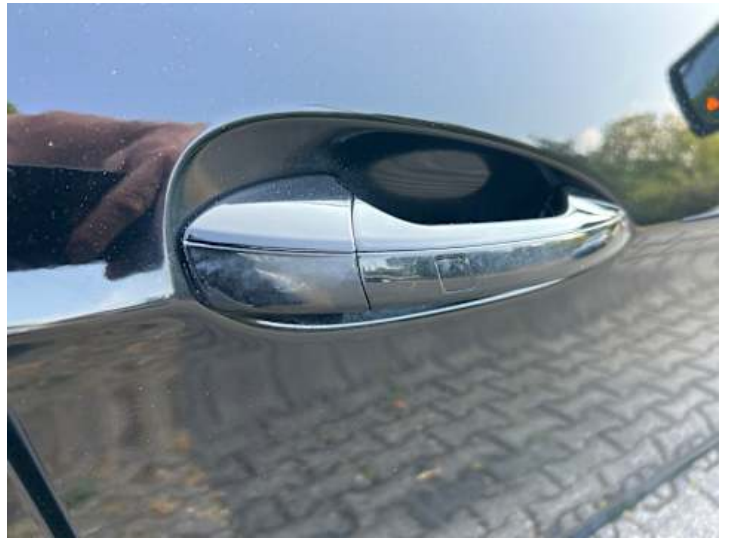
Beifahrertür (Lackschaden)

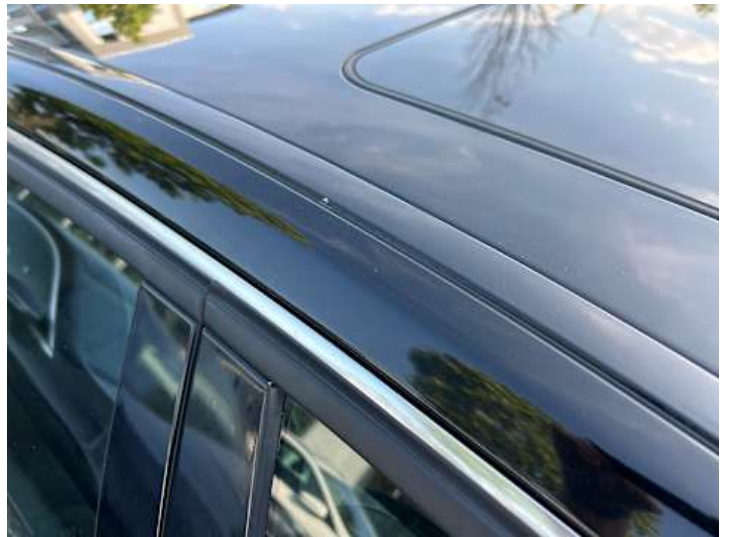
Dach (Kratzer)

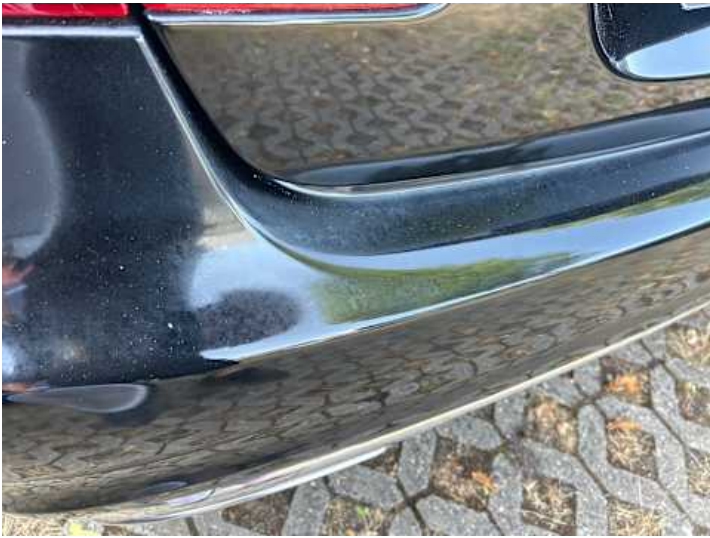
Stoßstange hinten (Lackschaden)

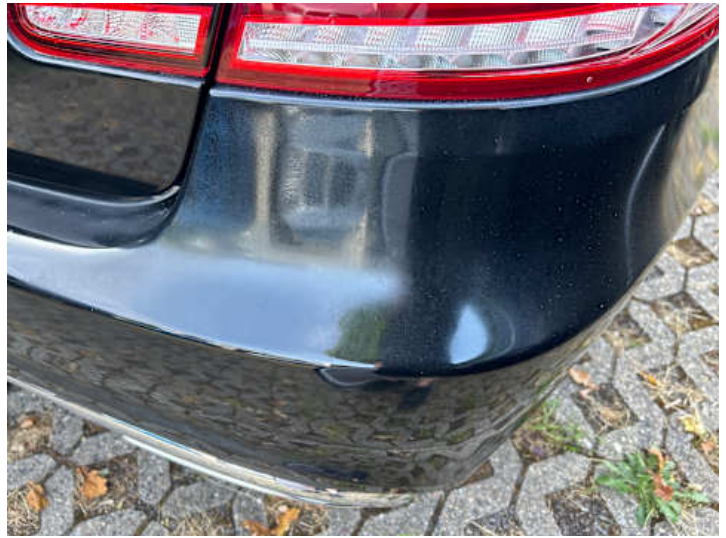
Stoßstange hinten (Lackschaden)

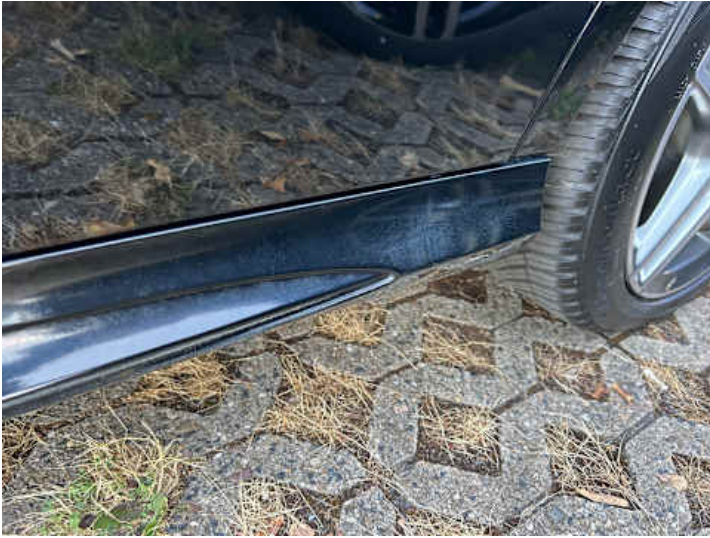
Schweller links (Lackschaden)

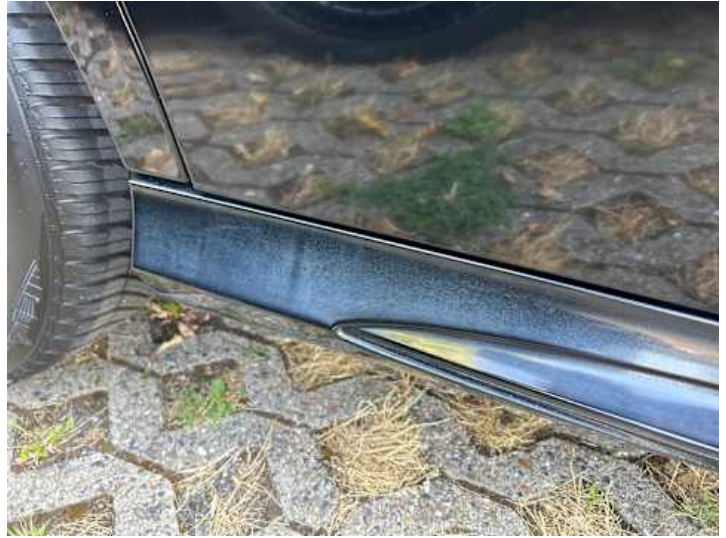
Schweller rechts (Lackschaden)

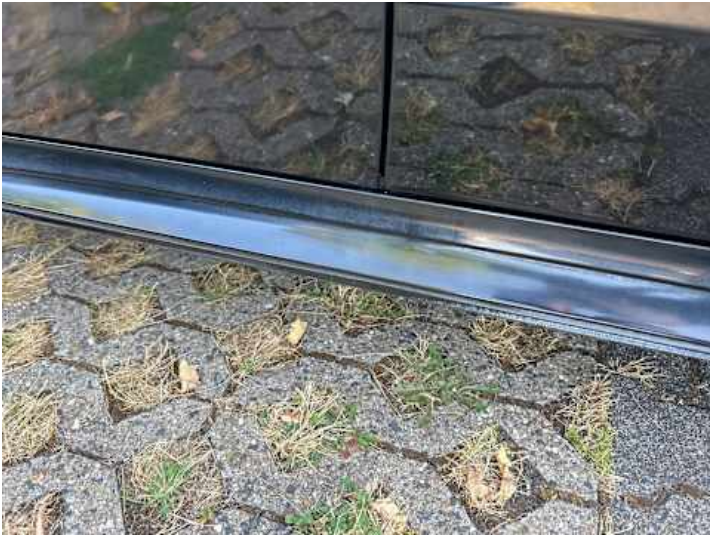
Schweller rechts (Lackschaden)

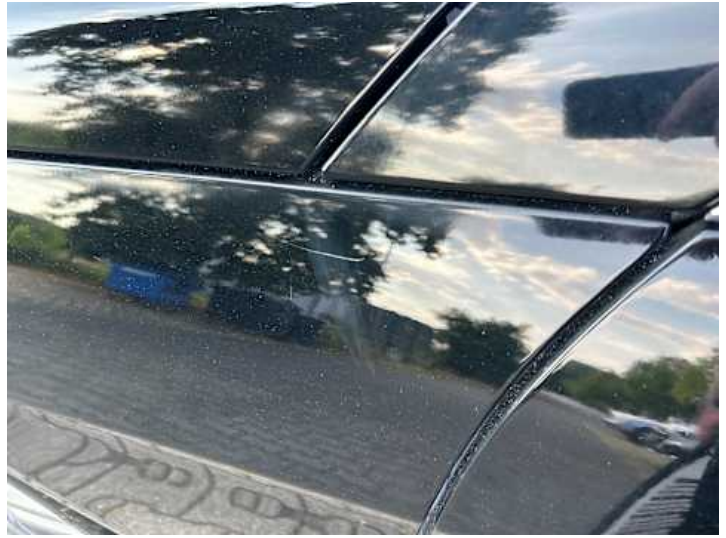
Kotflügel vorne links (Kratzer)

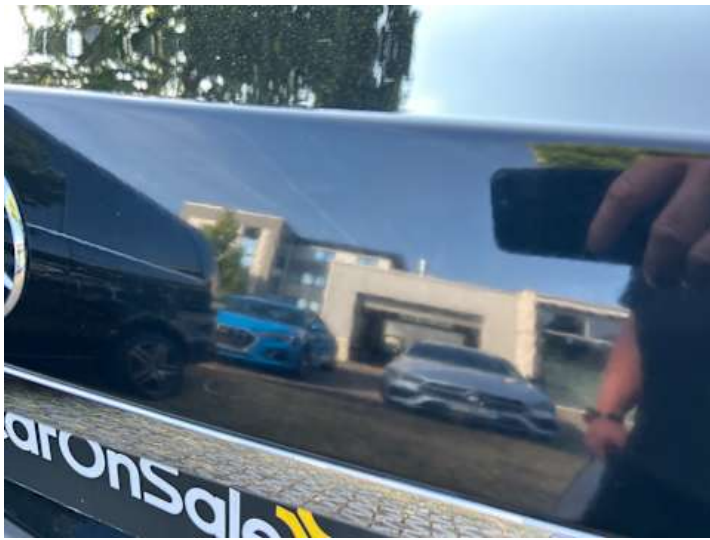
Heckklappe (Lackschaden)

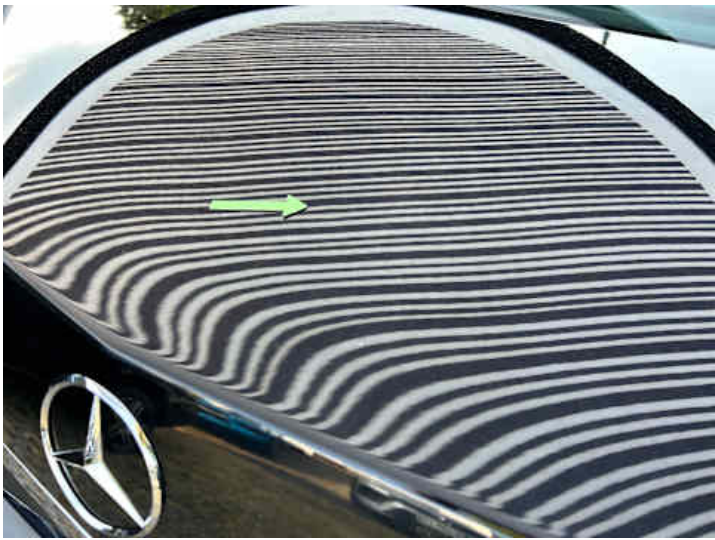
Heckklappe (Delle)
