## Volkswagen Tiguan Lounge Sport & Style BMT

EZ 10/2015 | Geländewagen | Benzin | Schaltgetriebe | 68.965km  
Besteuerung: Differenzbesteuert (§25a UStG)  
Fahrzeugstandort: 33\*\*\*  
Fahrzeug aufgenommen am: 21.08.2026

# Hinweise zum Zustandsbericht

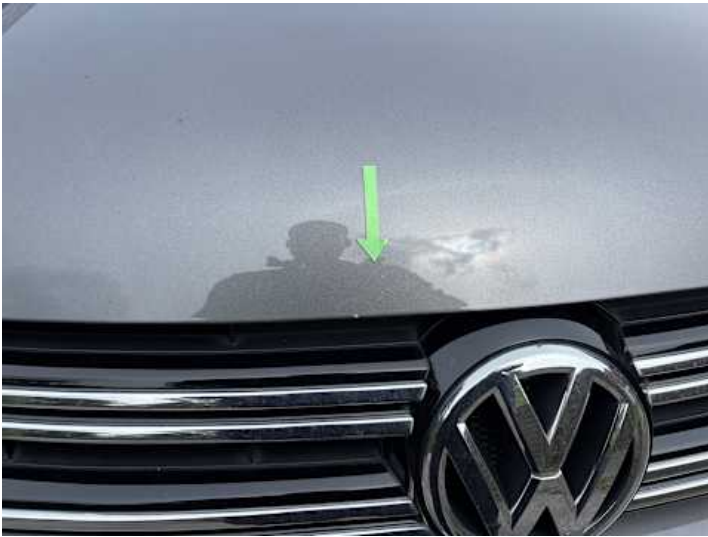
Motorhaube (Steinschlag)

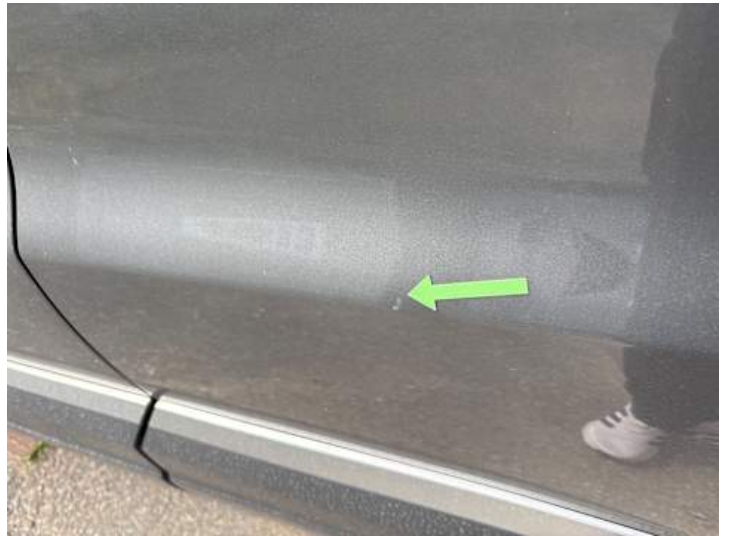
Türe hinten links (Kratzer)

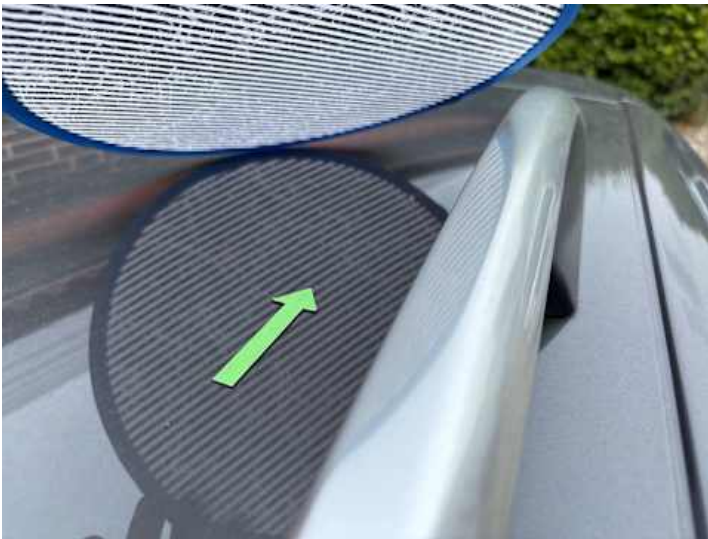
Dach (Delle)

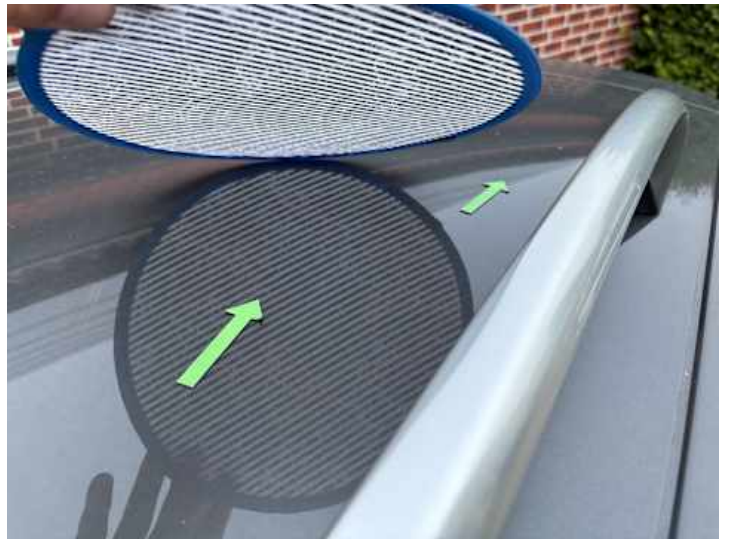
Dach (Delle)

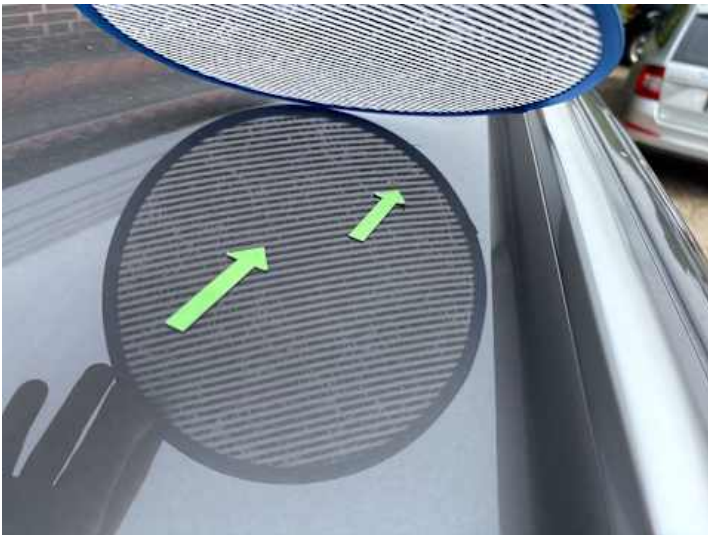
Dach (Delle)

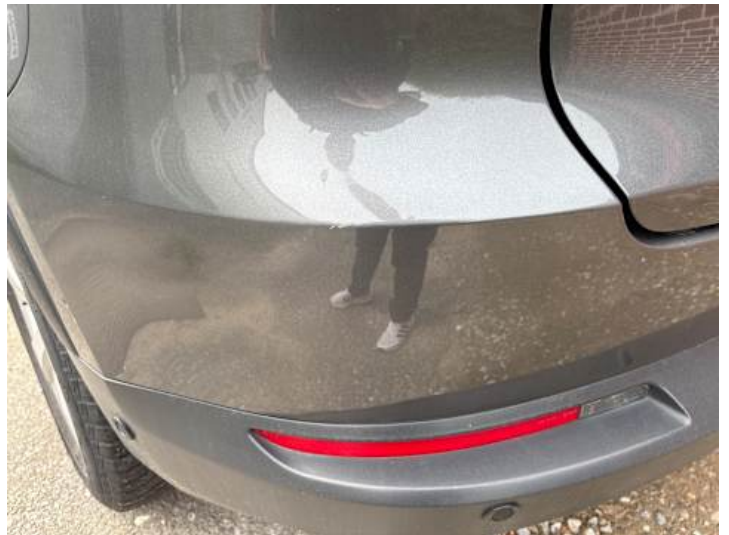
Stoßstange hinten (Kratzer)

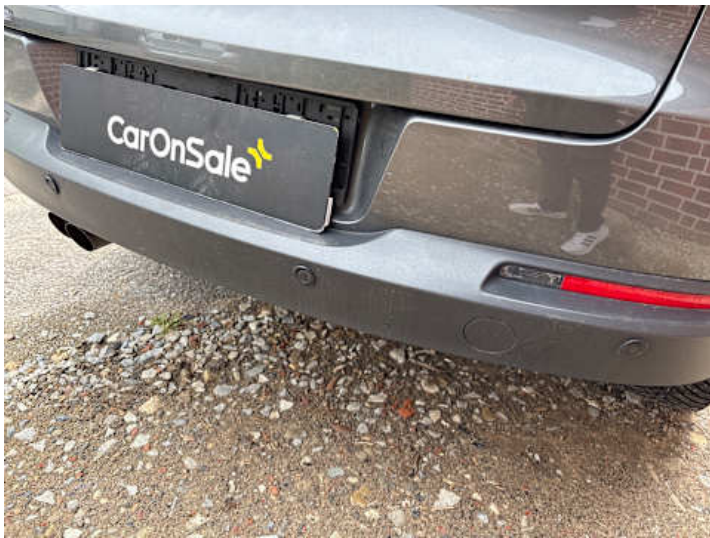
Stoßstange hinten (Kratzer)

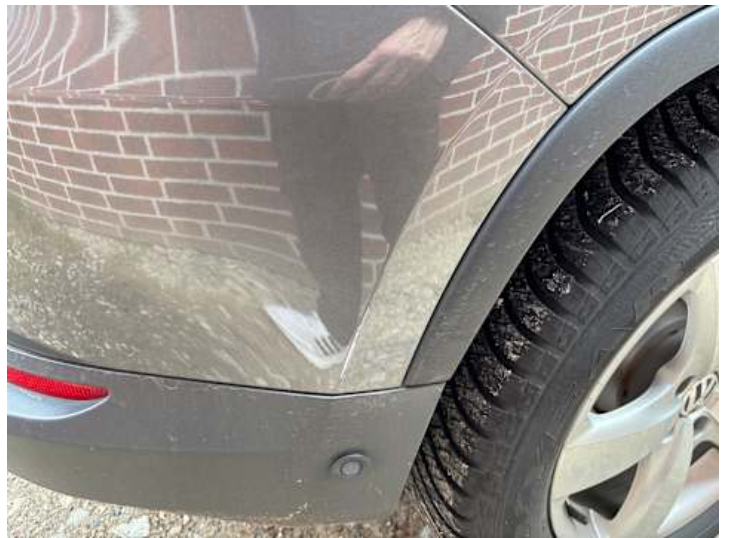
Stoßstange hinten (Kratzer)

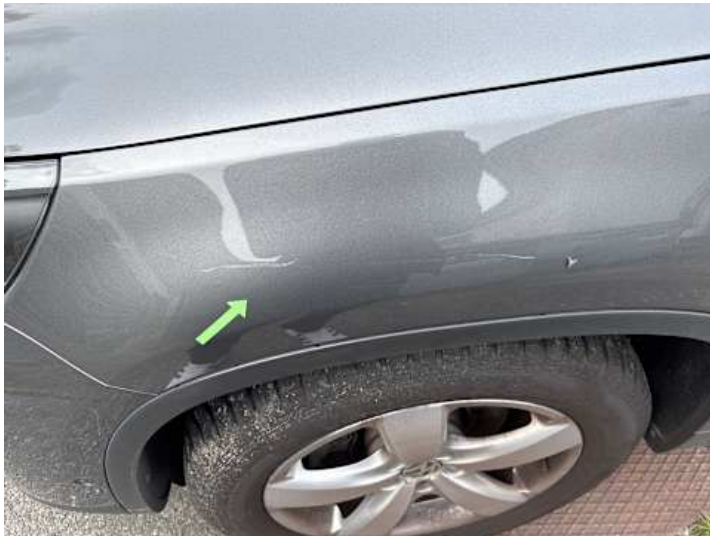
Kotflügel vorne links (Kratzer)
