## Opel Astra Dynamic Start/Stop

EZ 05/2016 | Kombi | Diesel | Schaltgetriebe | 140.981km

Fahrzeug aufgenommen am: 31.07.2026

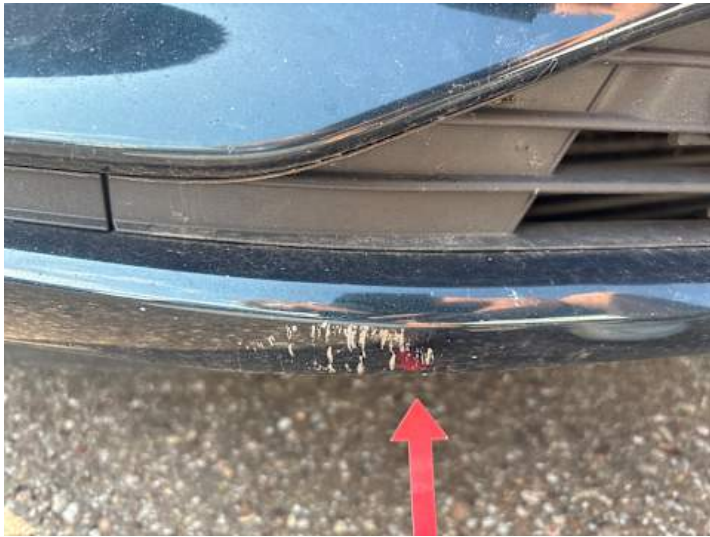
Stoßstange vorne (Kratzer)

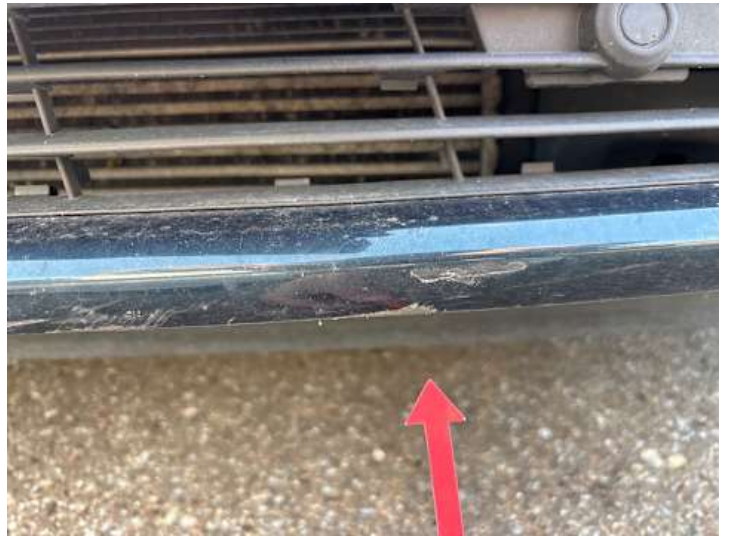
Stoßstange vorne (Kratzer)

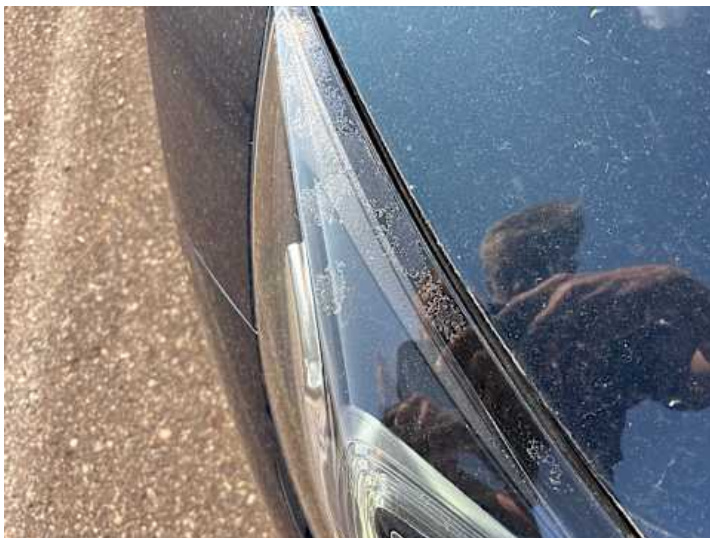
Scheinwerfer (rechts) (Anderer Schaden): Folie beschädigt

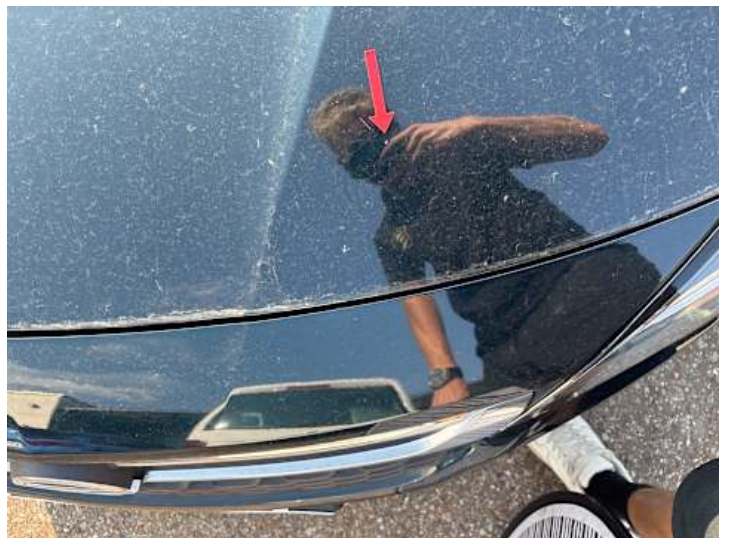
Motorhaube (Steinschlag)

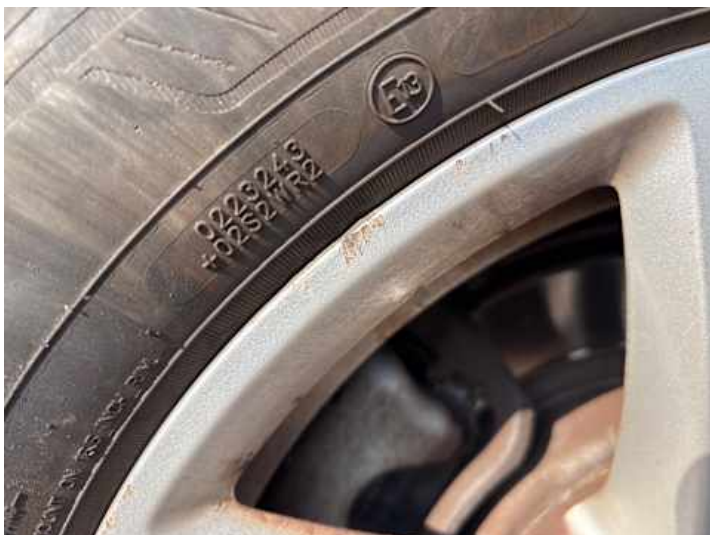
Kerben

Rad (Kerben)

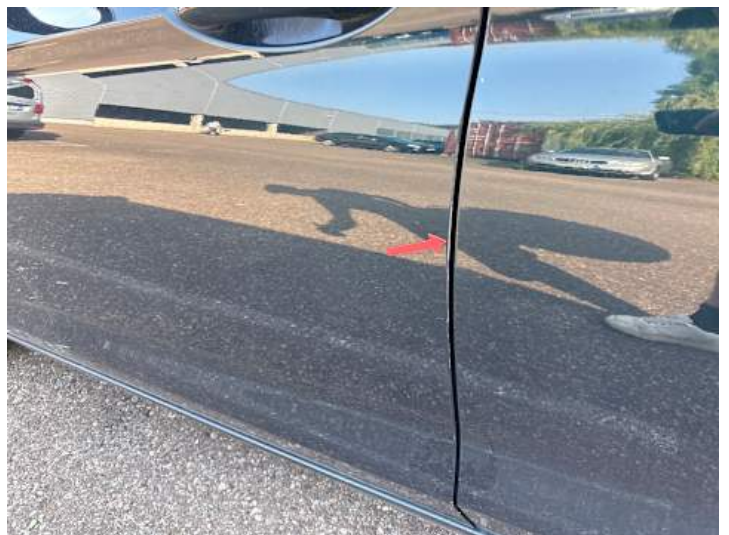
Fahrtür (Delle, Kratzer)

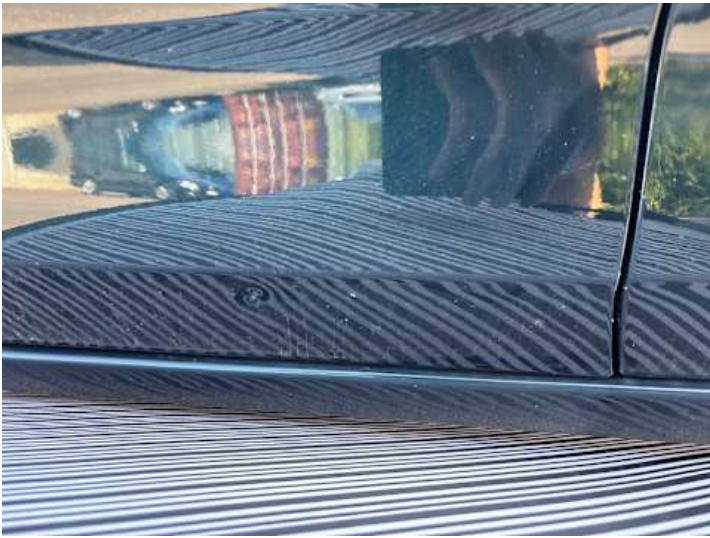
Fahrentür (Delle, Kratzer)

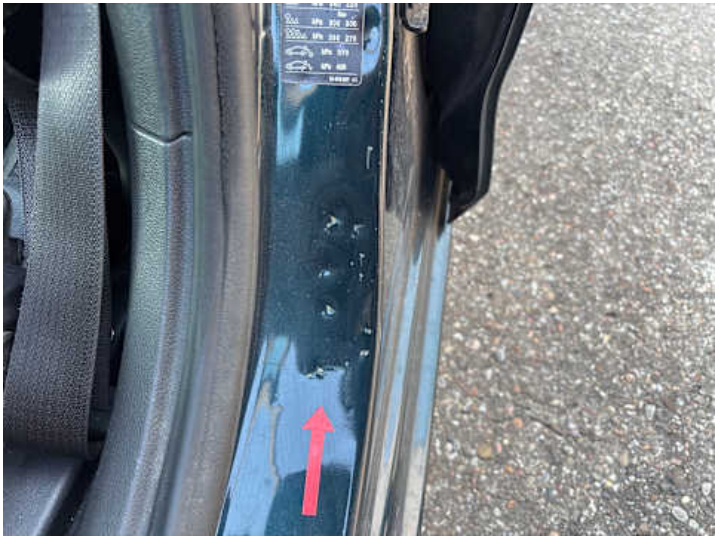
Fahrentür (Delle, Kratzer)

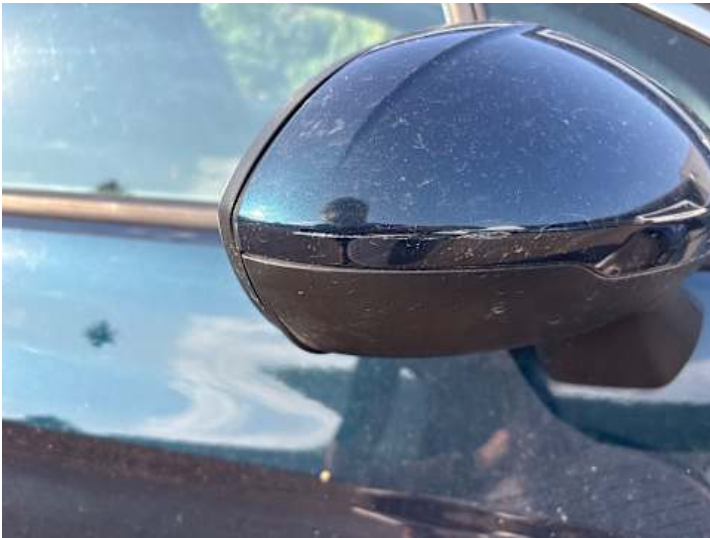
Beifahrtür (Kratzer)

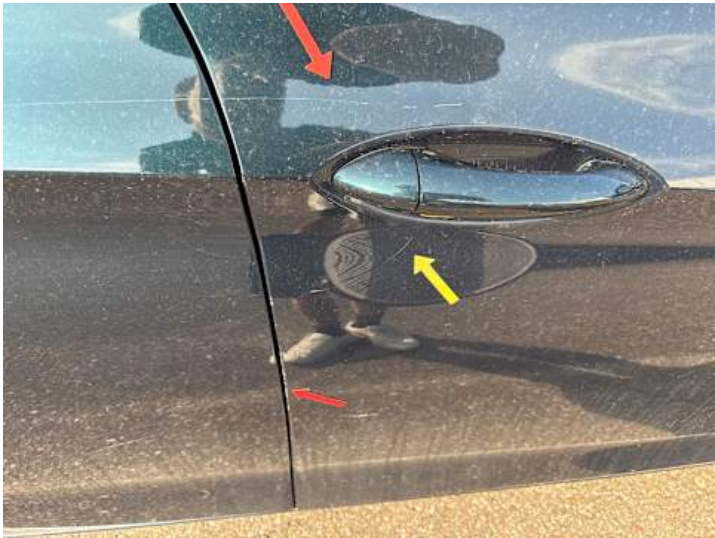
Beifahrtür (Kratzer)

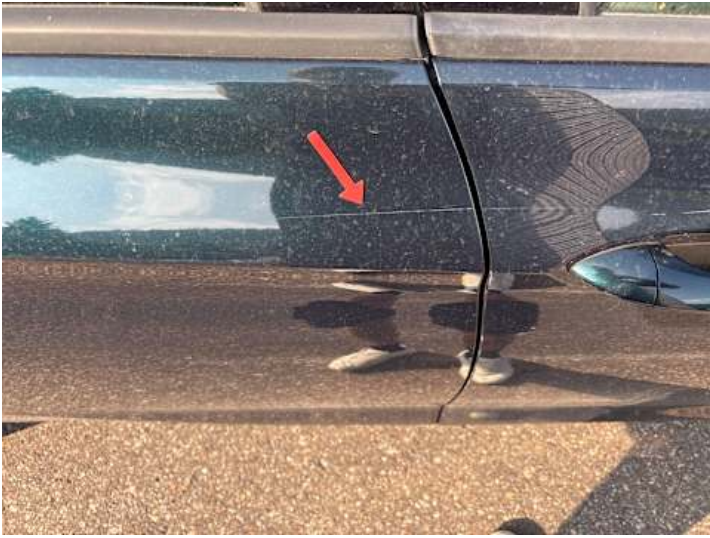
Türe hinten rechts (Kratzer)

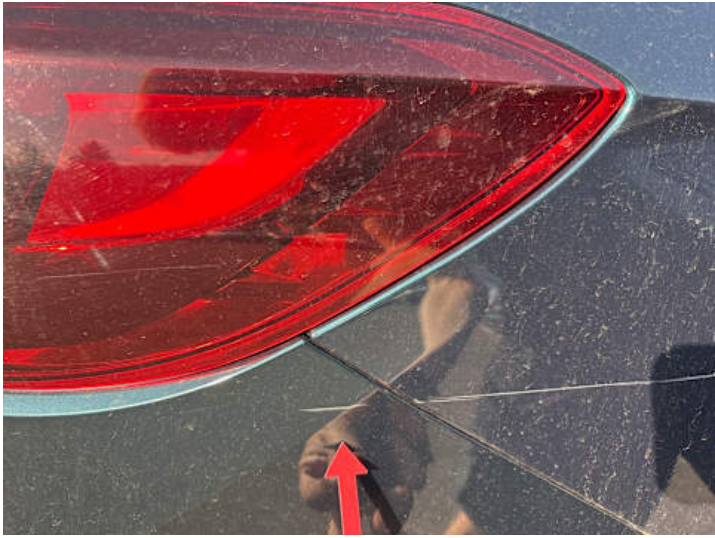
Stoßstange hinten (Kratzer)

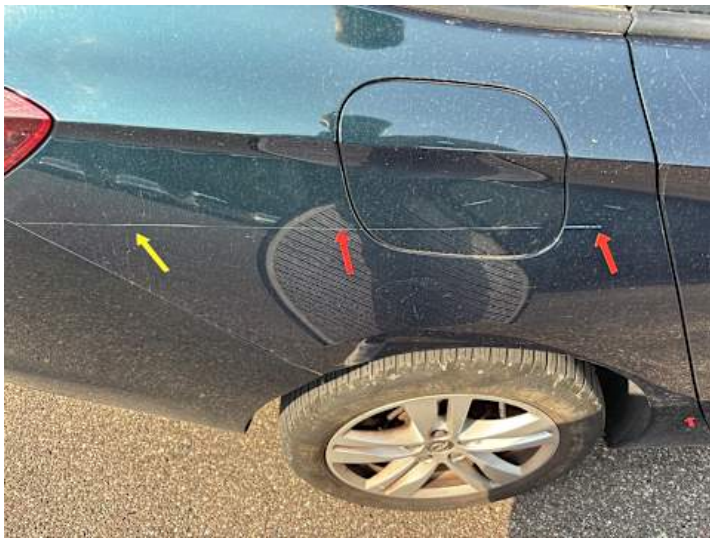
Seitenteil hinten rechts (Kratzer)

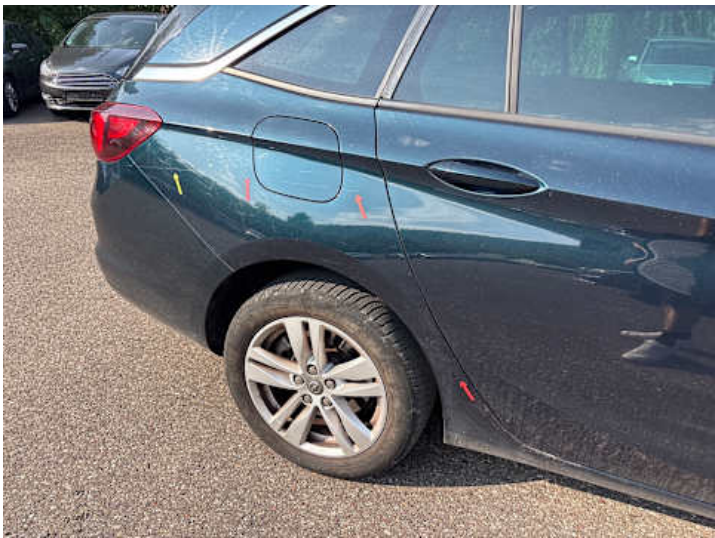
Seitenteil hinten rechts (Kratzer)

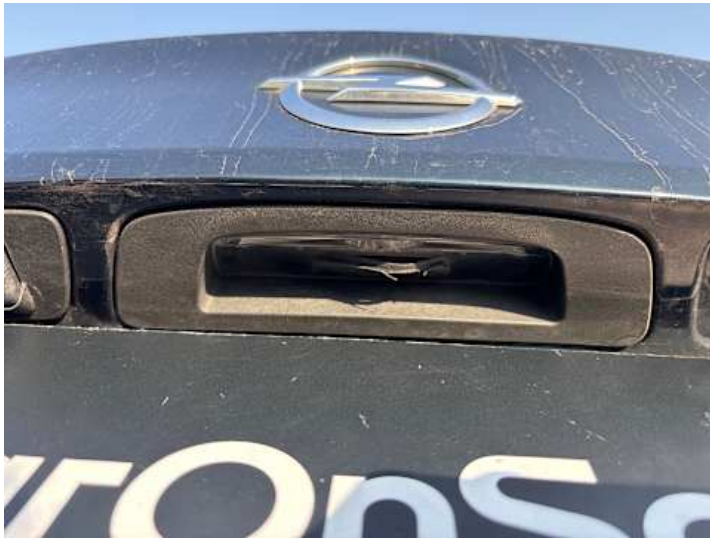
Heckklappe (Riss/Bruch)

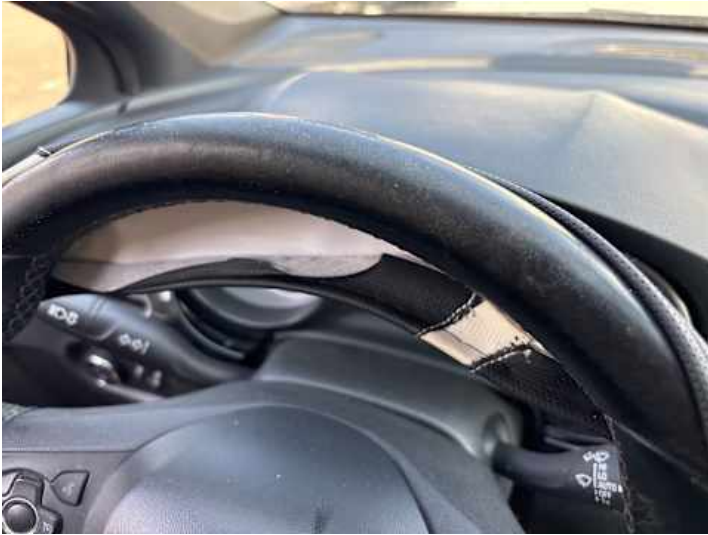
Innenraum (Verschleiß)

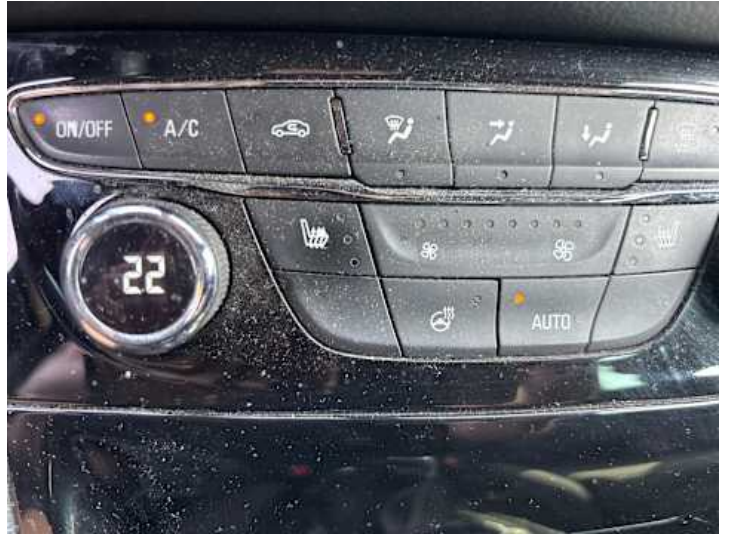
Innenraum (Verschleiß)
