BMW

2 Active Tourer (U06)

| VIN | WBA21BX0307S18588 | Anzahl der Türen | 5 |

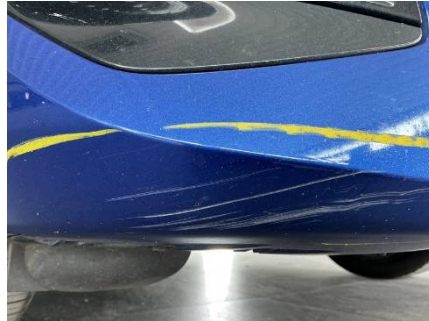
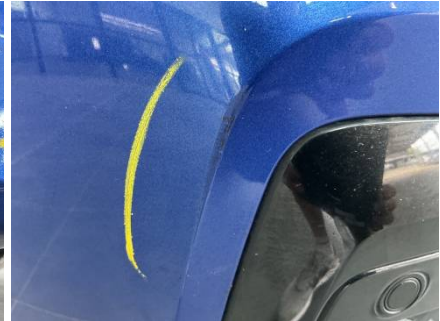
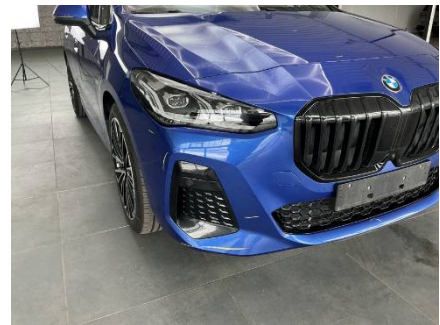
### 1 **Stoßfänger vorne**

| Nr. | Bauteil | Schaden |
|---|---|---|
| 1 | Stoßfänger vorne | Art der Beschädigung: Verschrammung, Art der Reparatur: Lackieren |

Art der Beschädigung: Verschrammung, Art der Reparatur: Lackieren

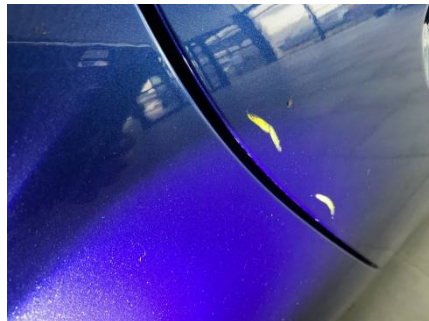
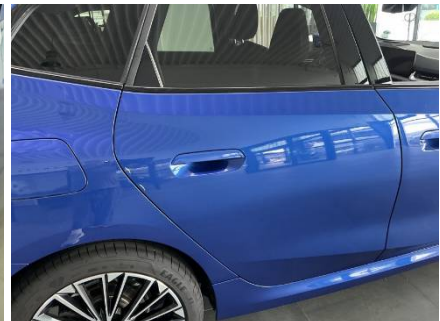
### 2 **Türkante hinten rechts**

| Nr. | Bauteil | Schaden |
|---|---|---|
| 2 | Türkante hinten rechts | Art der Beschädigung: Kratzer, Art der Reparatur: Smart Repair |

Art der Beschädigung: Kratzer, Art der Reparatur: Smart Repair

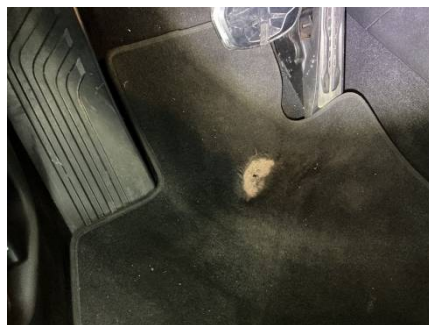
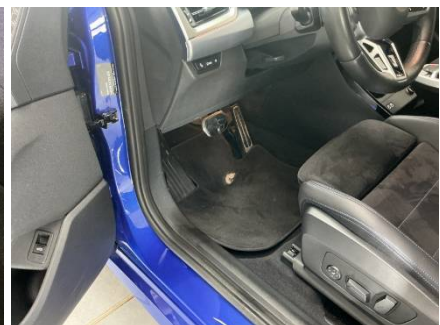
### 3 **Fußmatte fahrer**

| Nr. | Bauteil | Schaden |
|---|---|---|
| 3 | Fußmatte fahrer | Art der Beschädigung: Verschrammung, Art der Reparatur: Erneuern |

Art der Beschädigung: Verschrammung, Art der Reparatur: Erneuern

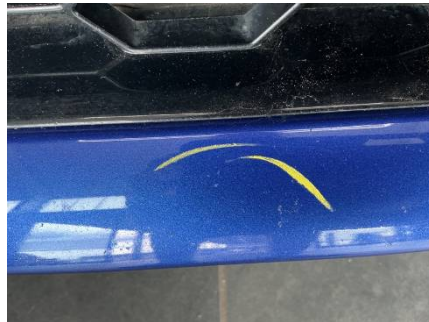
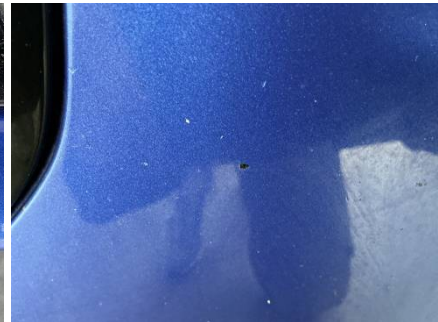
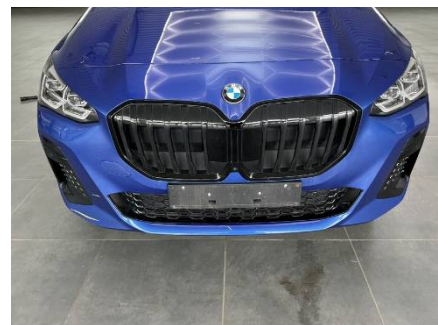
### 4 Stossfänger vorne

| Nr. | Bauteil | Schaden |
|---|---|---|
| 4 | Stoßfänger vorne | Art der Beschädigung: Kl. Steinschläge , Art der Reparatur: Gebrauchsspur |

Art der Beschädigung: Kl. Steinschläge , Art der Reparatur: Gebrauchsspur

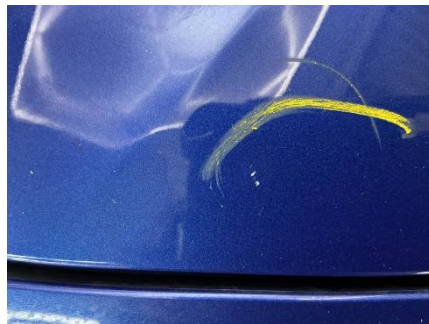
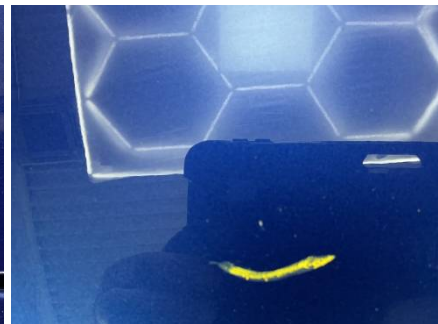
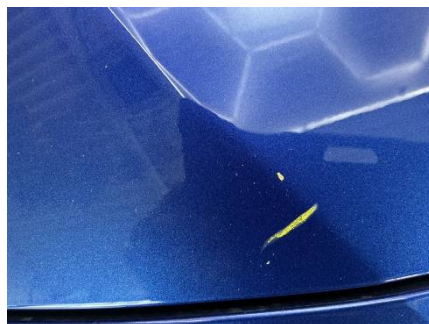
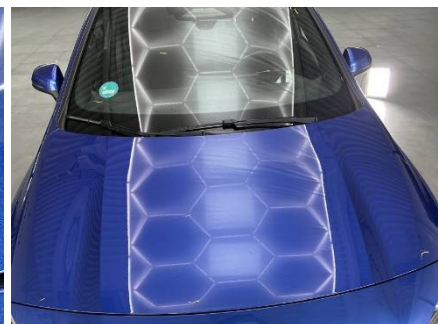
### 5 Motorhaube

| Nr. | Bauteil | Schaden |
|---|---|---|
| 5 | Motorhaube | Art der Beschädigung: Kl. Steinschläge , Art der Reparatur: Gebrauchsspur |

Art der Beschädigung: Kl. Steinschläge , Art der Reparatur: Gebrauchsspur

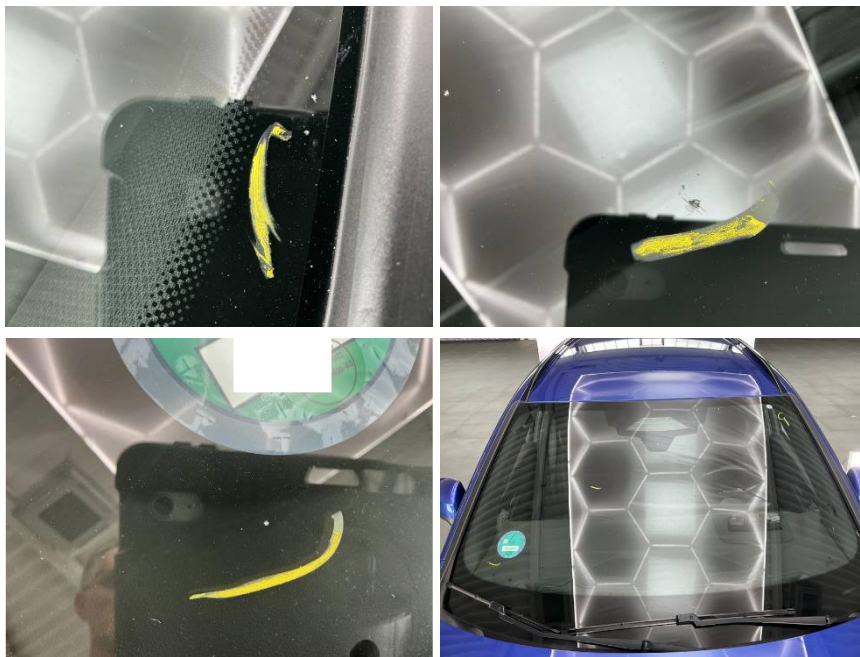
## 6 Frontscheibe

| Nr. | Bauteil | Schaden |
|---|---|---|
| 6 | Frontscheibe | Art der Beschädigung: Kl. Steinschläge , Art der Reparatur: Gebrauchsspur |

Art der Beschädigung: Kl. Steinschläge , Art der Reparatur: Gebrauchsspur

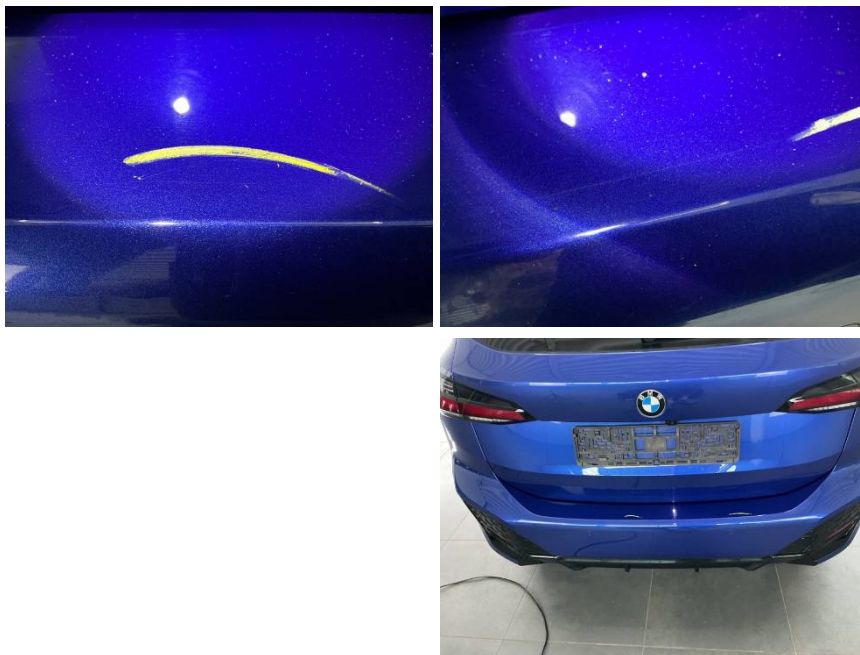
## 7 Ladekante

| Nr. | Bauteil | Schaden |
|---|---|---|
| 7 | Ladekante | Art der Beschädigung: Kratzer, Art der Reparatur: Gebrauchsspur |

Art der Beschädigung: Kratzer, Art der Reparatur: Gebrauchsspur

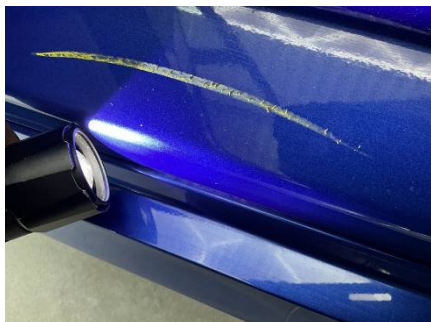
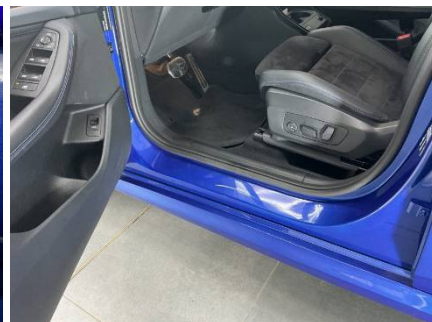
## 8 Einstieg VL

| Nr. | Bauteil | Schaden |
|---|---|---|
| 8 | Einstieg VL | Art der Beschädigung: Kratzer, Art der Reparatur: Gebrauchsspur |

Art der Beschädigung: Kratzer, Art der Reparatur: Gebrauchsspur
