## Renault Twingo Expression

EZ 06/2008 | Kleinwagen | Benzin | Schaltgetriebe | 168.186km  
Besteuerung: Differenzbesteuert (§25a UStG)  
Fahrzeugstandort: 40\*\*\*  
Fahrzeug aufgenommen am: 06.08.2026

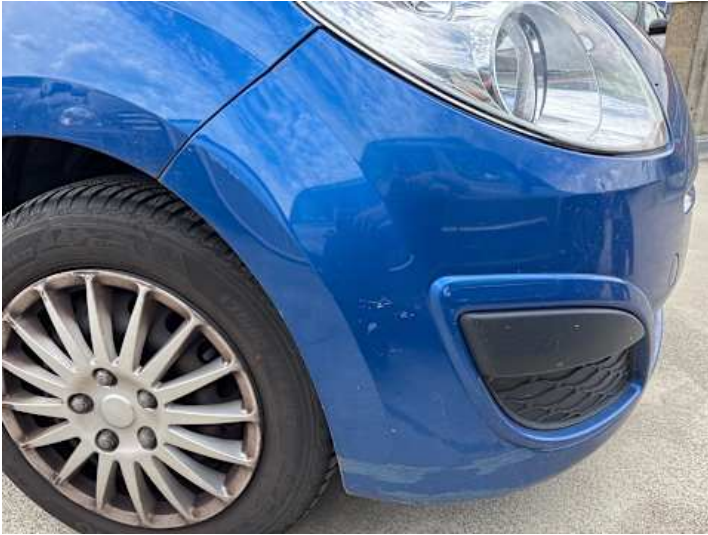
Stoßstange vorne (Kratzer, Unsachgemäß instand gesetzt)

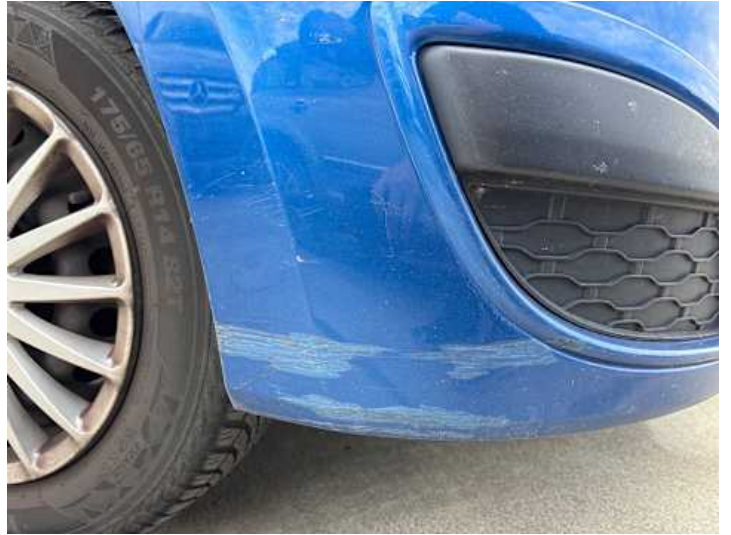
Stoßstange vorne (Kratzer, Unsachgemäß instand gesetzt)

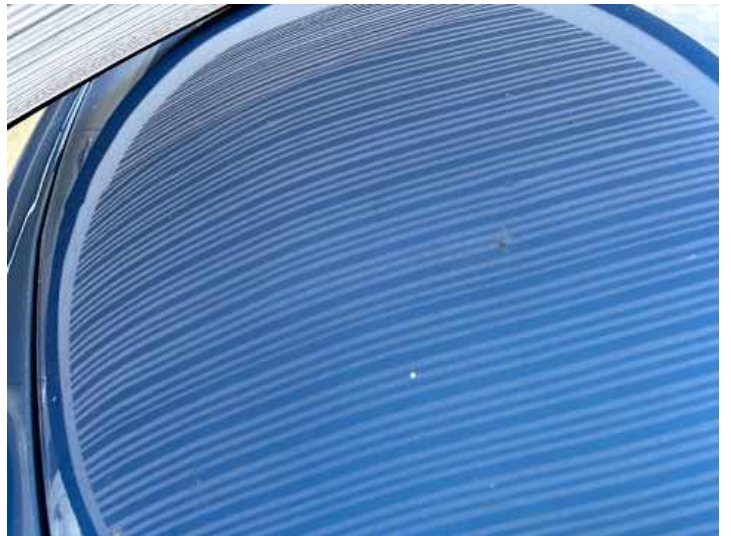
Motorhaube (Delle)

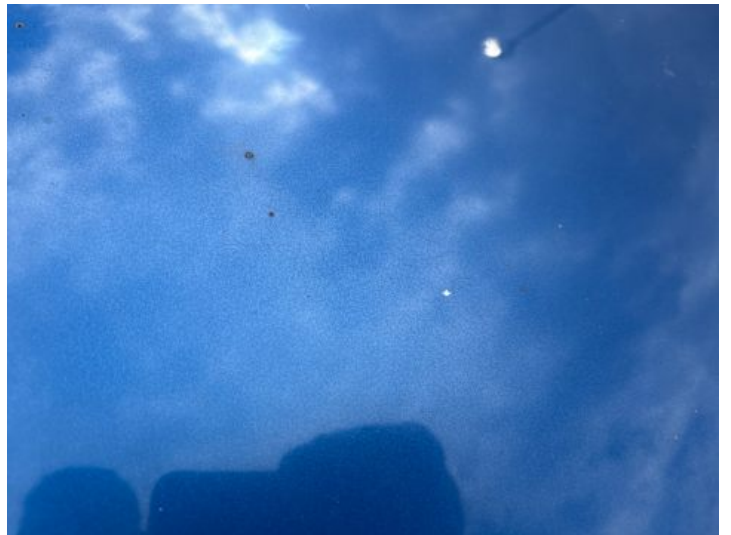
Motorhaube (Lackschaden, Kratzer)

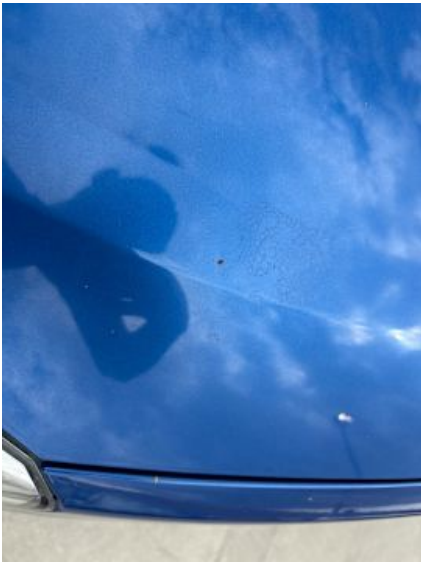
Motorhaube (Lackschaden, Kratzer)

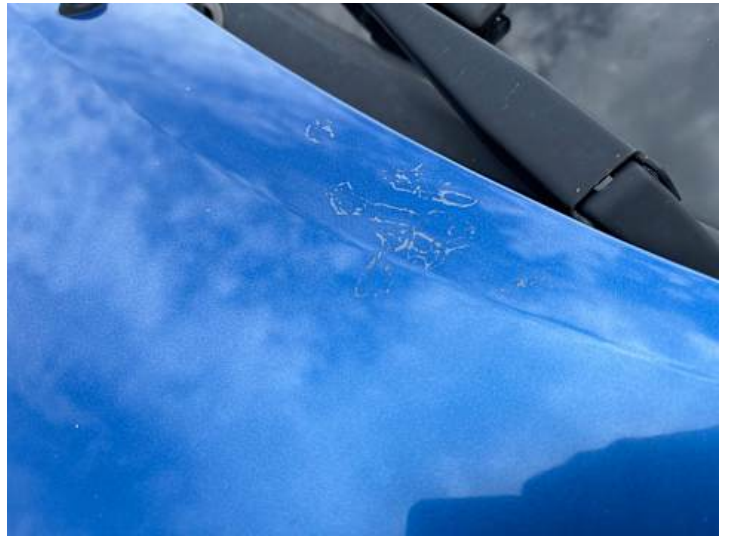
Motorhaube (Lackschaden, Kratzer)

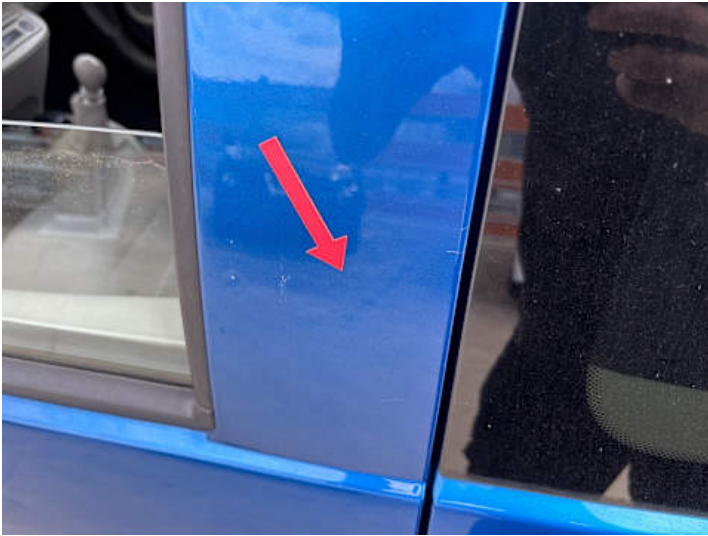
Fahrtür (Kratzer)

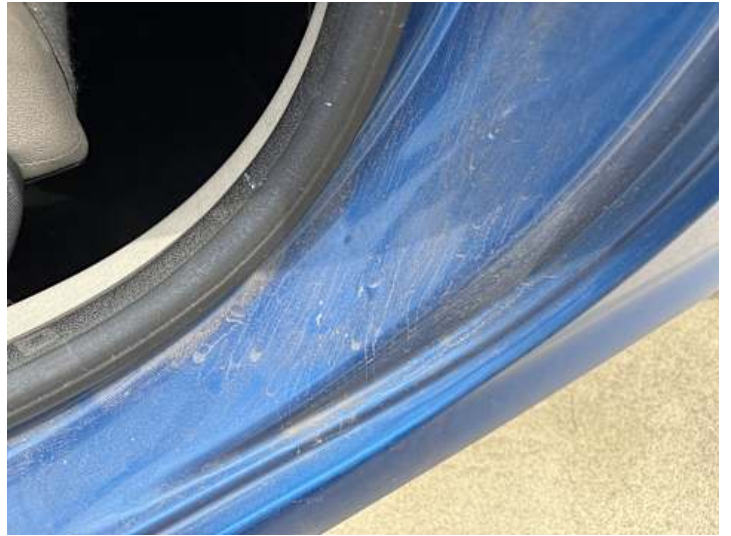
Fahrtür (Kratzer)

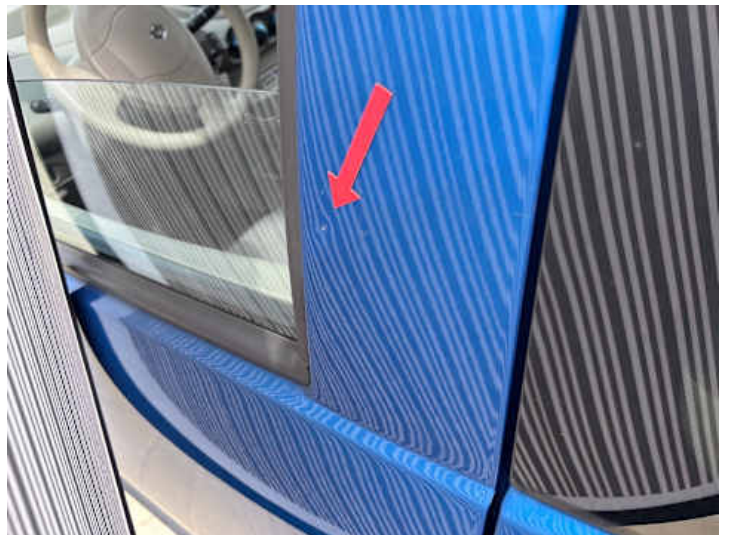
Fahrtür (Delle, Kratzer)

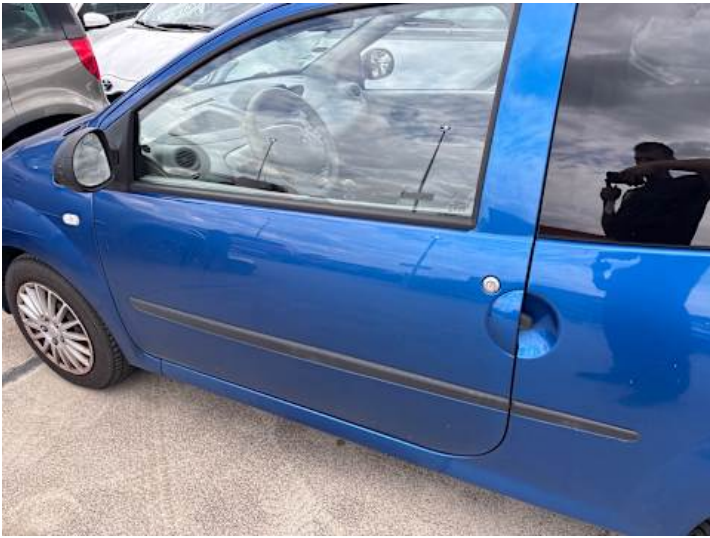
Fahrtür (Anderer Schaden): Tür knackt beim öffnen und schließen

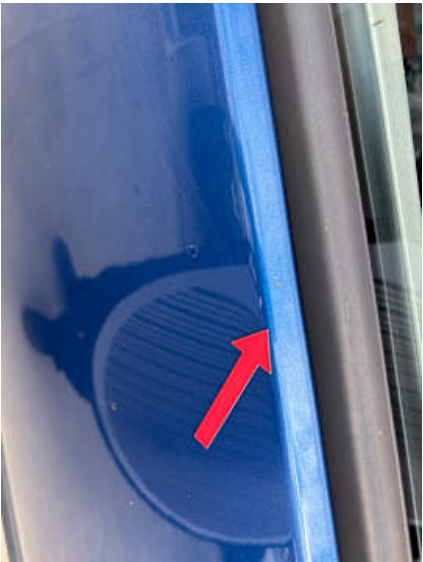
Fahrtür (Kratzer)

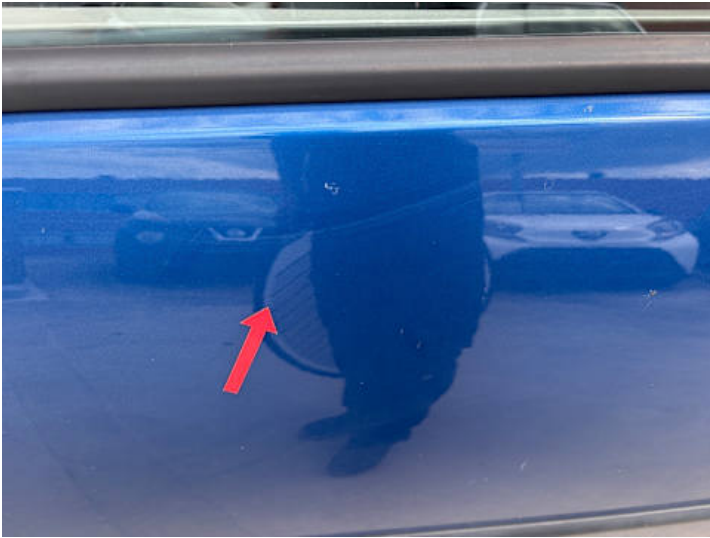
Fahrtür (Kratzer)

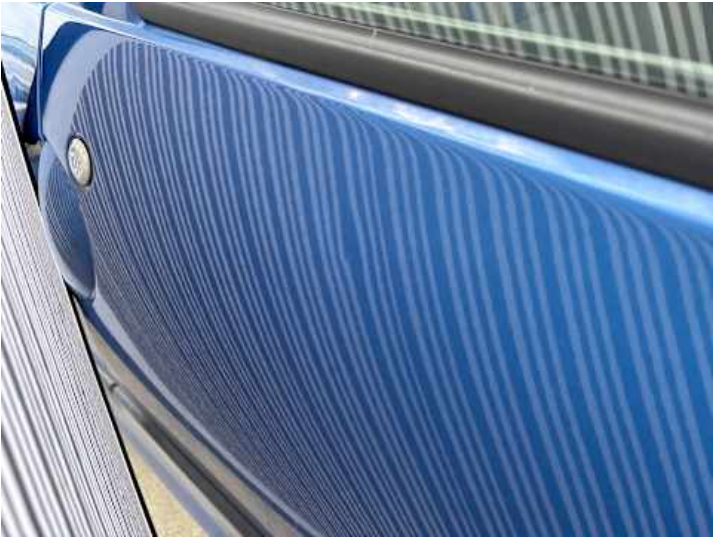
Beifahrtür (Delle)

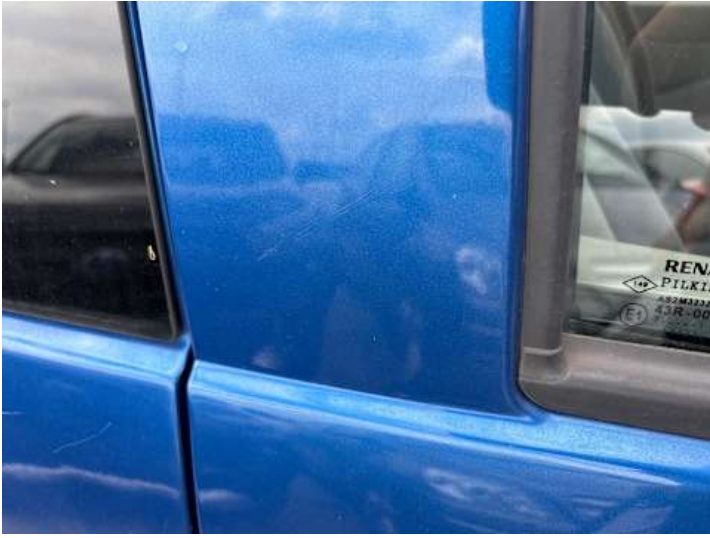
Beifahrtür (Kratzer)

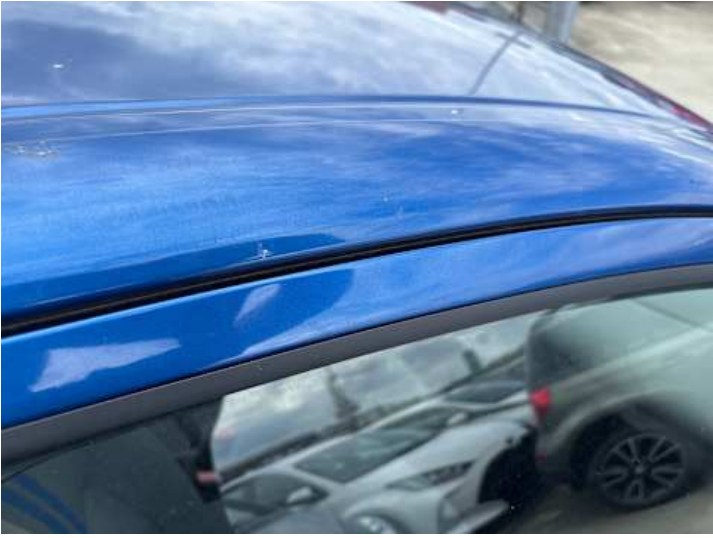
Beifahrtür (Kratzer)

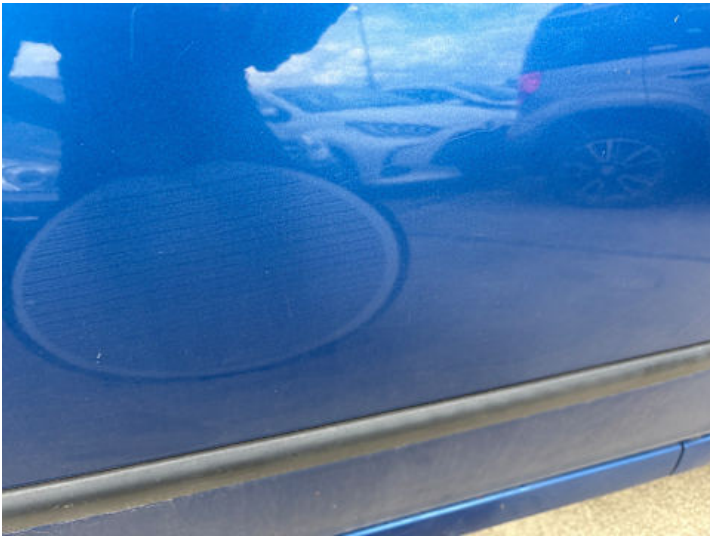
Beifahrertür (Kratzer)

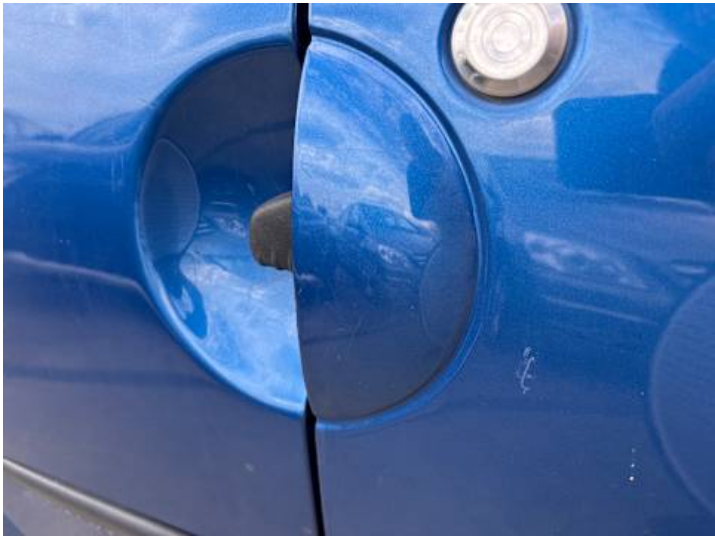
Beifahrertür (Kratzer)

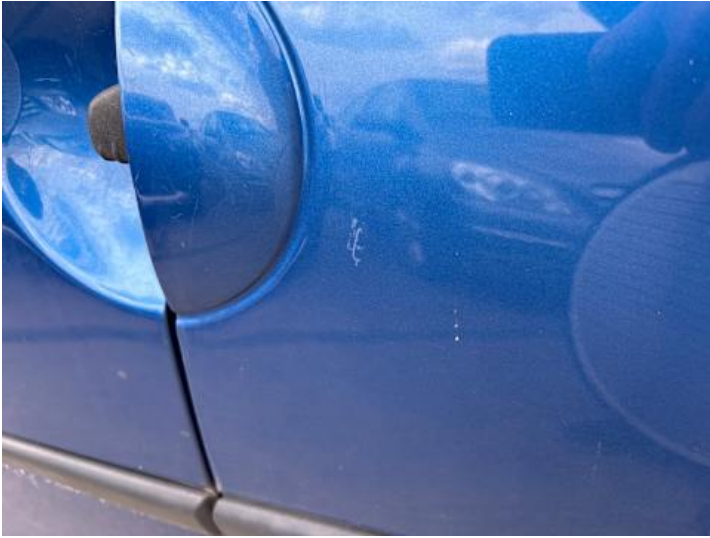
Beifahrertür (Kratzer)

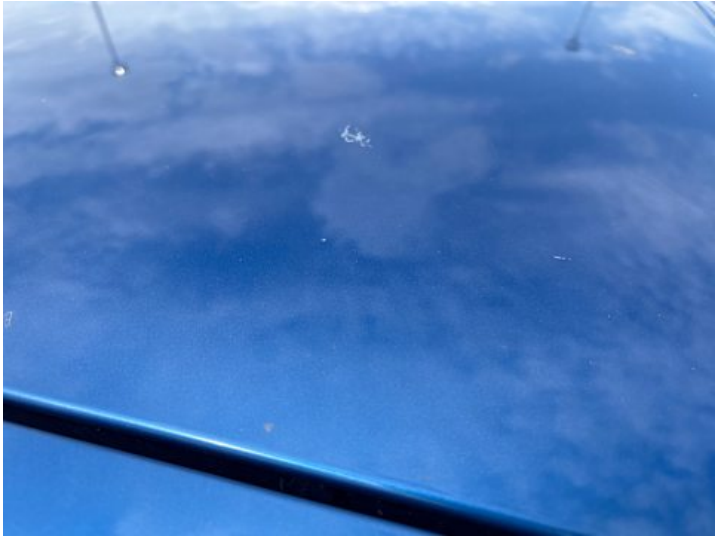
Dach (Lackschaden, Kratzer)

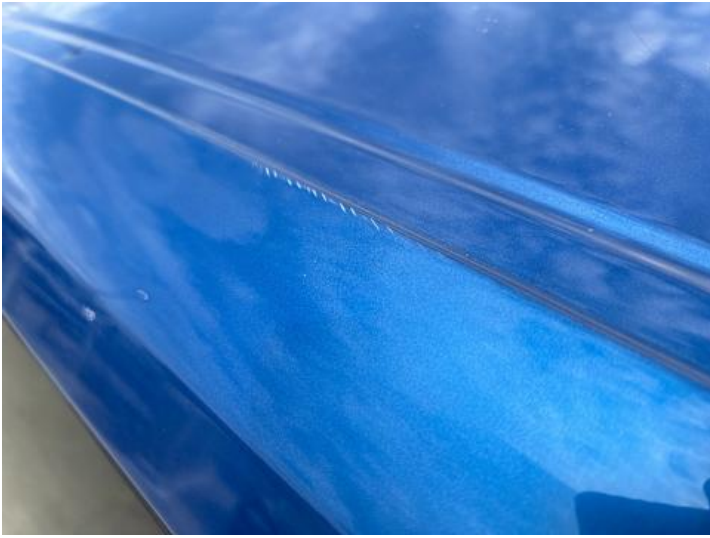
Dach (Lackschaden, Kratzer)

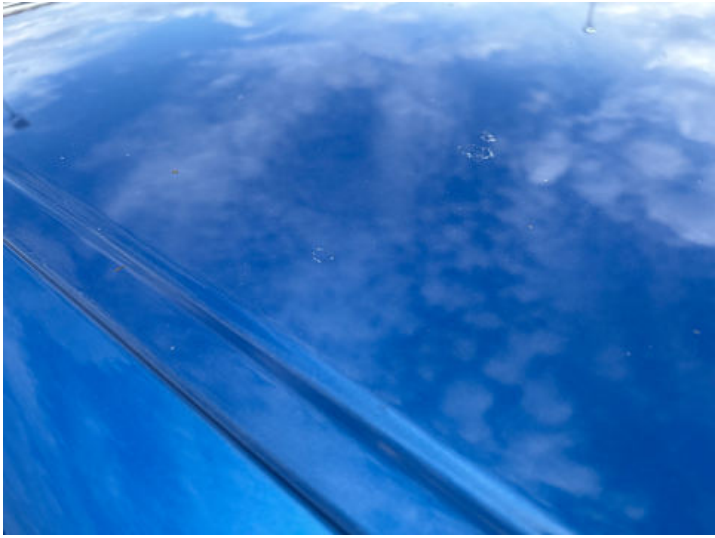
Dach (Lackschaden, Kratzer)

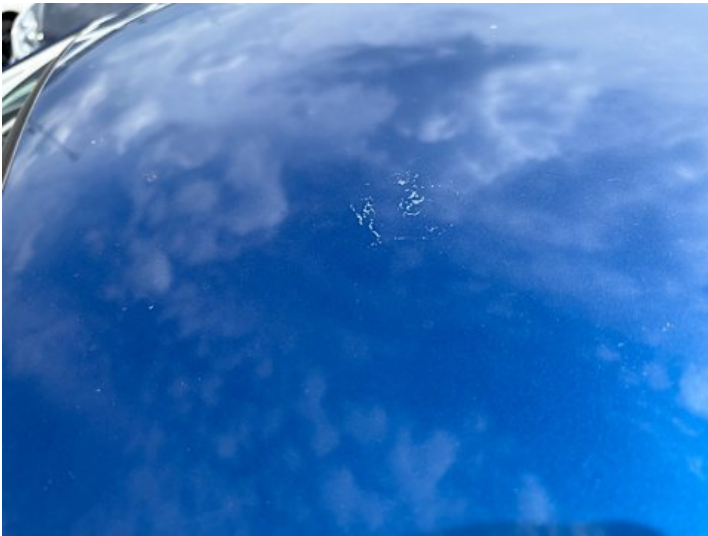
Dach (Lackschaden, Kratzer)

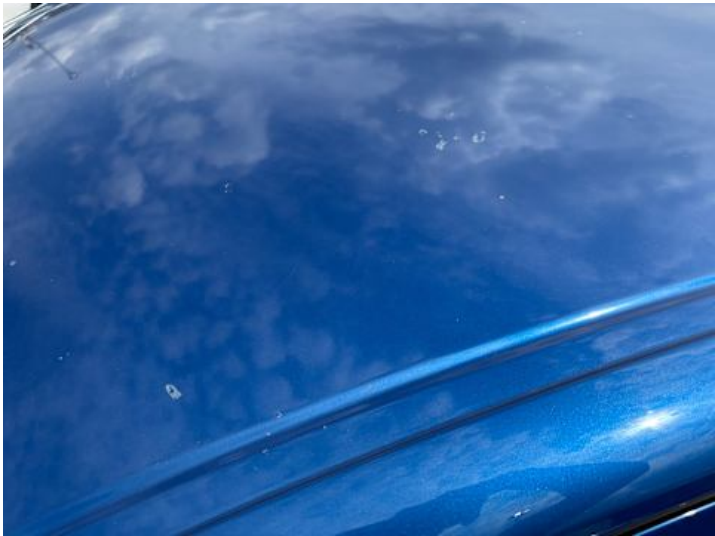
Dach (Lackschaden, Kratzer)

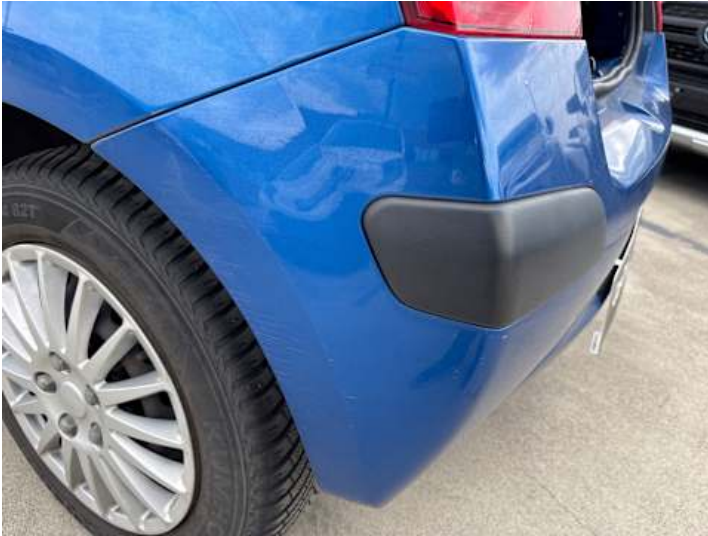
Stoßstange hinten (Kratzer)

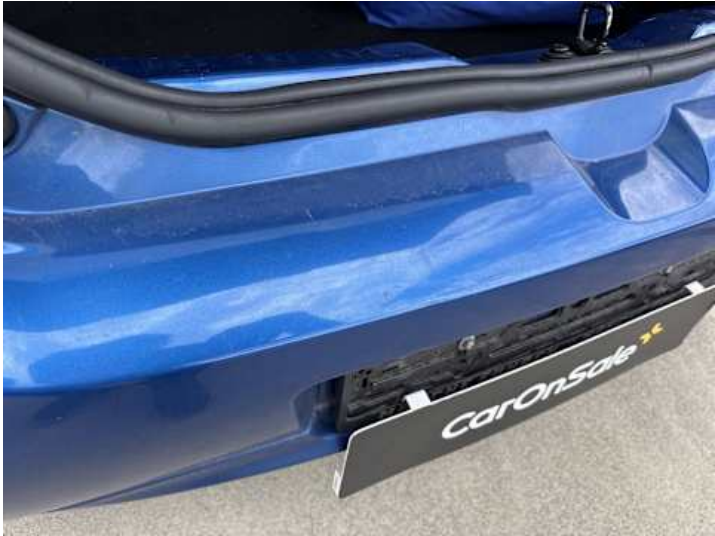
Stoßstange hinten (Kratzer)

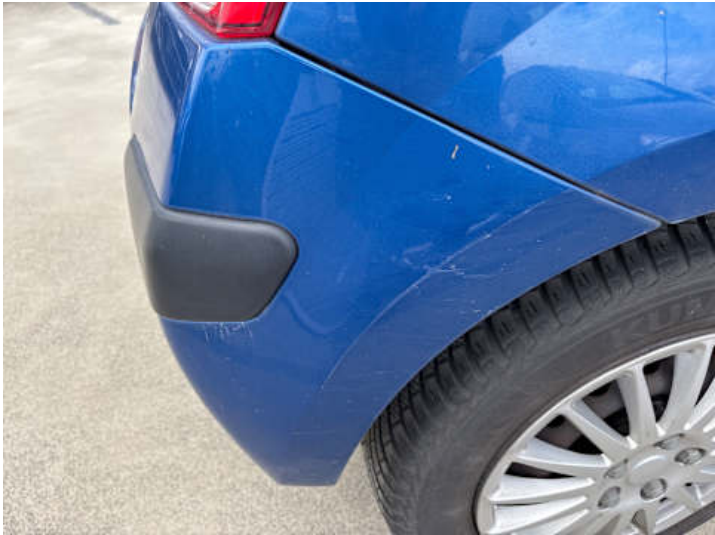
Stoßstange hinten (Kratzer)

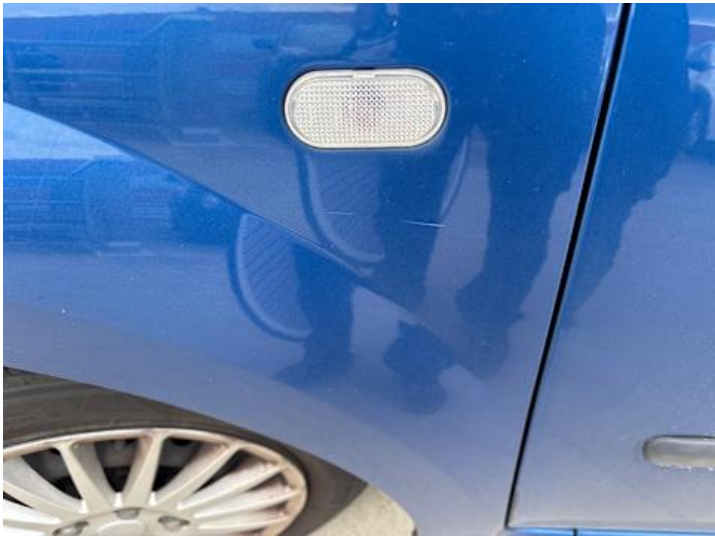
Kotflügel vorne links (Kratzer)

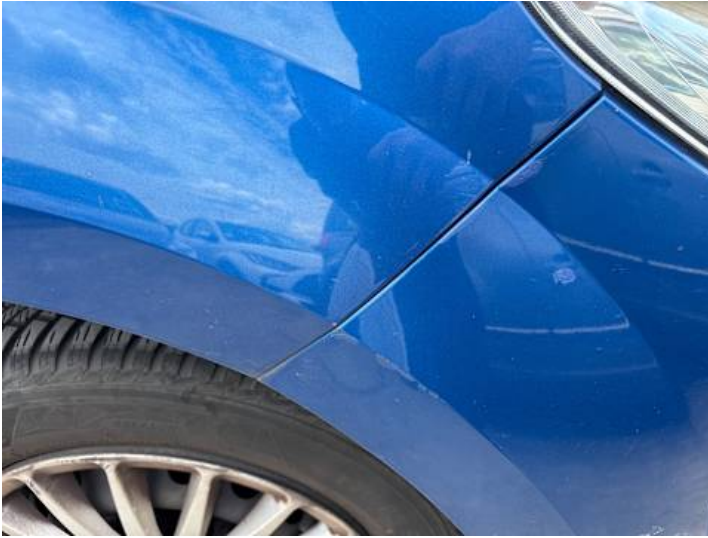
Kotflügel vorne rechts (Kratzer, Lackschaden, Unsachgemäß  
instand gesetzt)

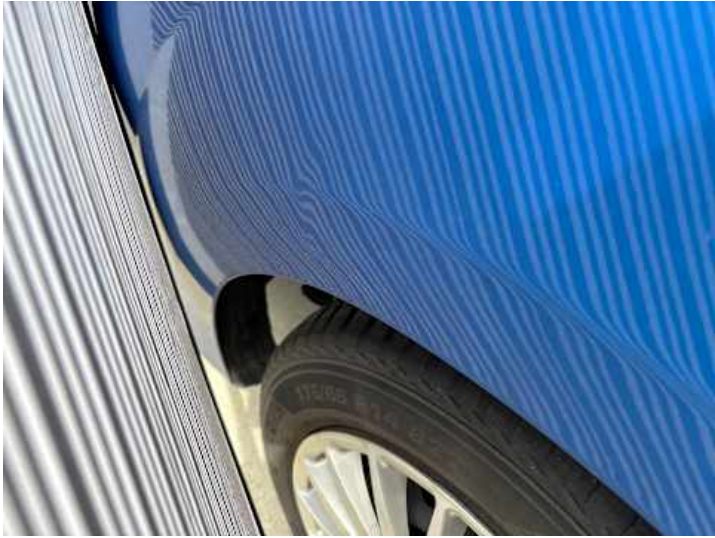
Seitenteil hinten links (Delle)

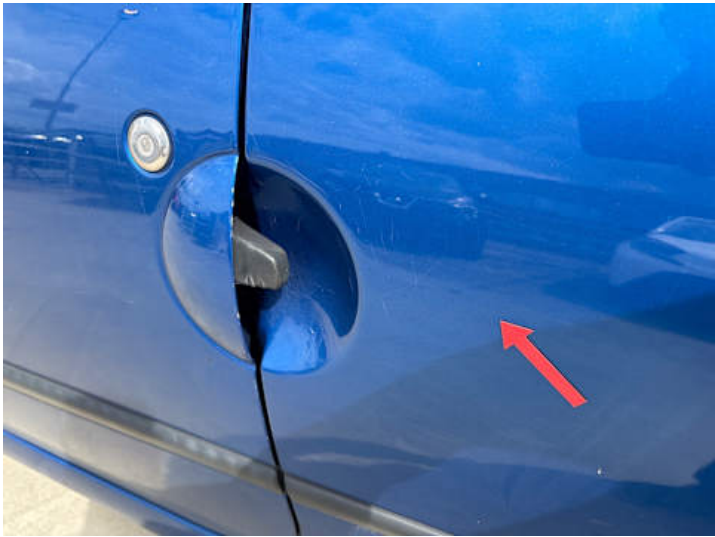
Seitenteil hinten links (Kratzer)

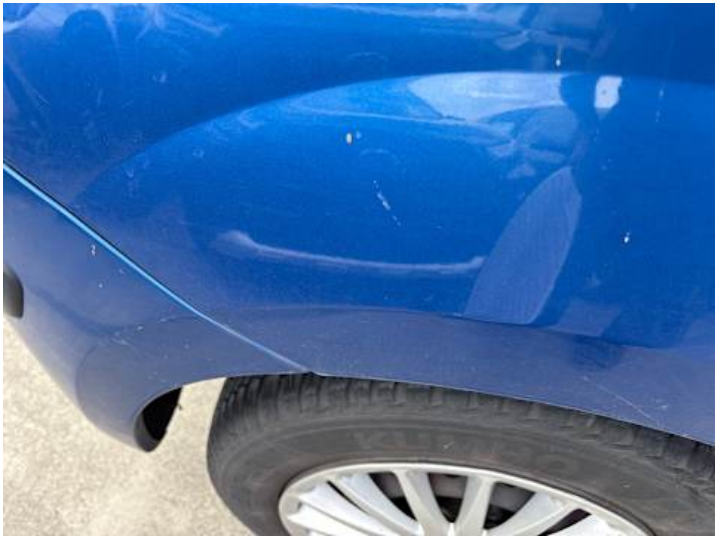
Seitenteil hinten rechts (Kratzer)

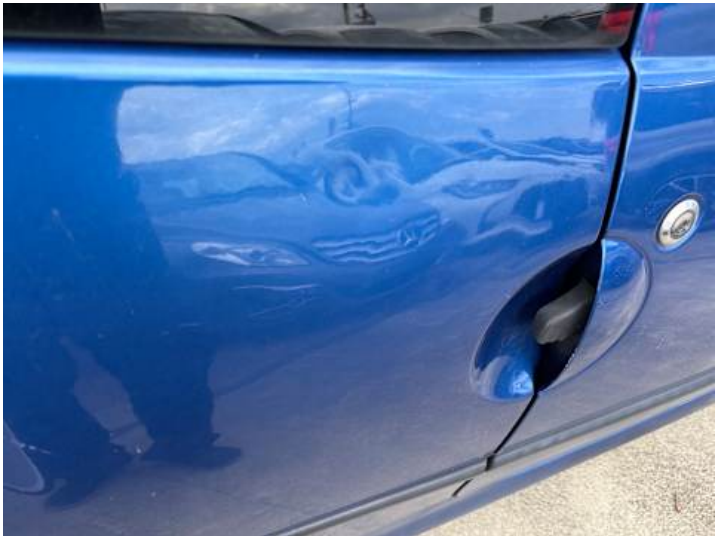
Seitenteil hinten rechts (Kratzer)

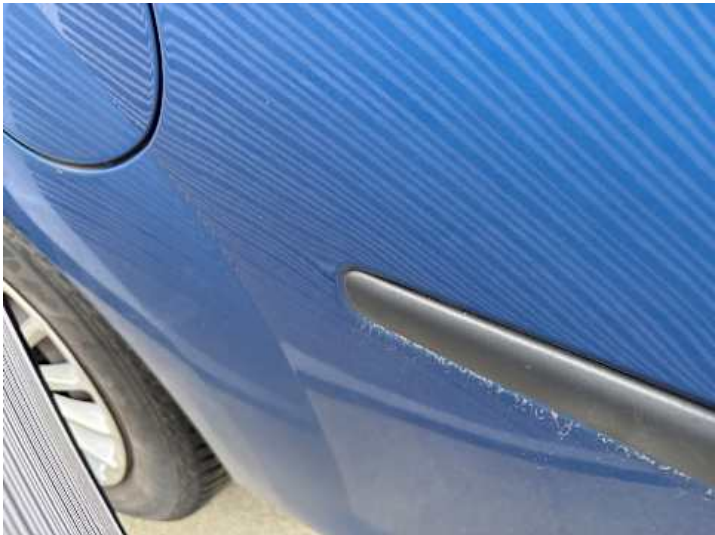
Seitenteil hinten rechts (Delle, Kratzer)

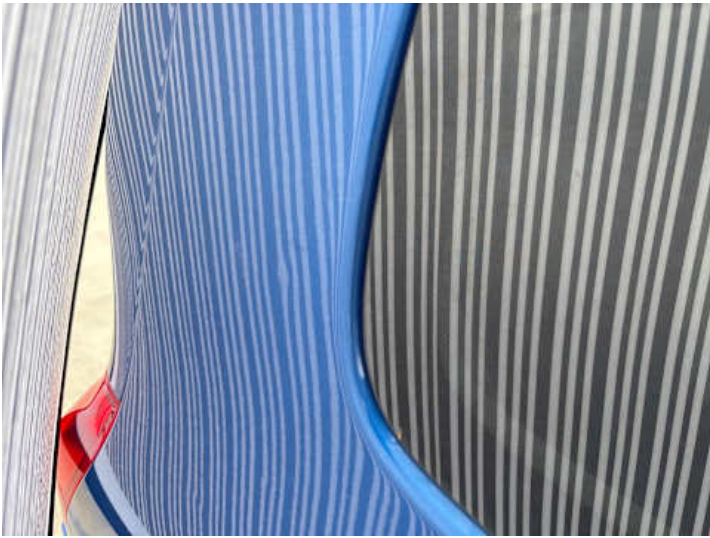
Seitenteil hinten rechts (Delle, Kratzer)

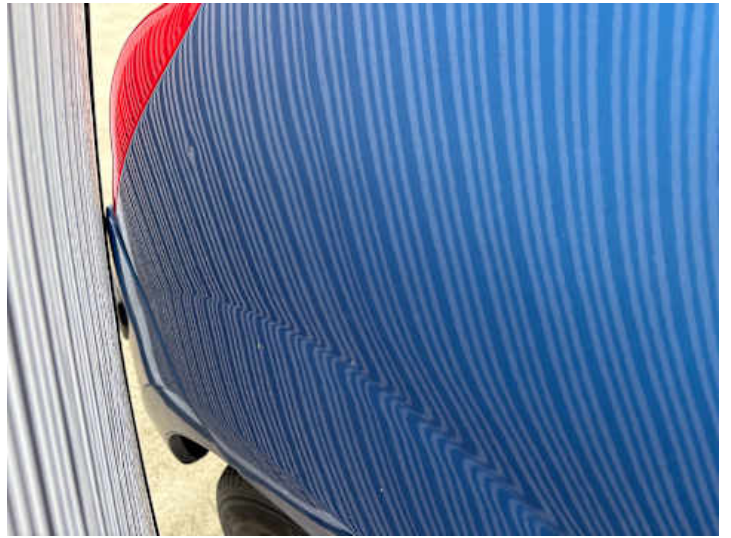
Seitenteil hinten rechts (Delle, Kratzer)

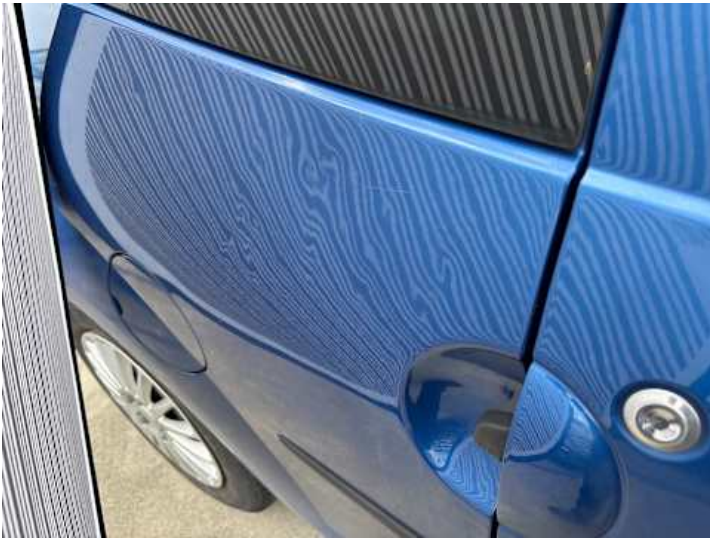
Seitenteil hinten rechts (Delle, Kratzer)

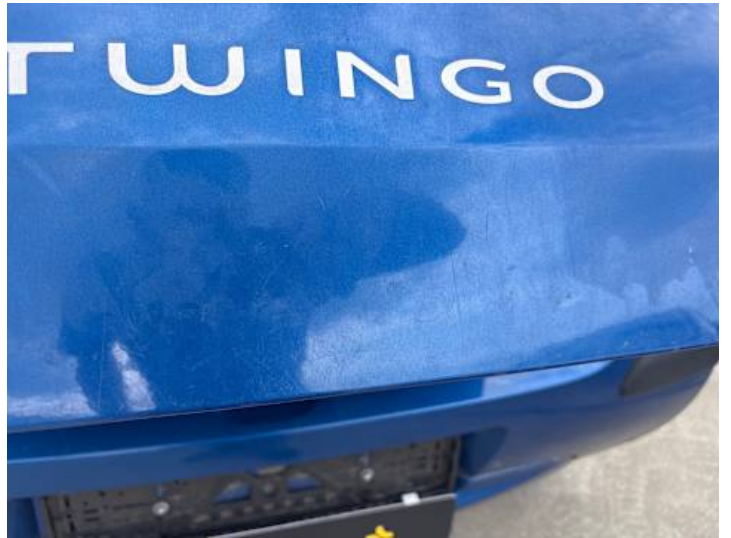
Heckklappe (Kratzer)

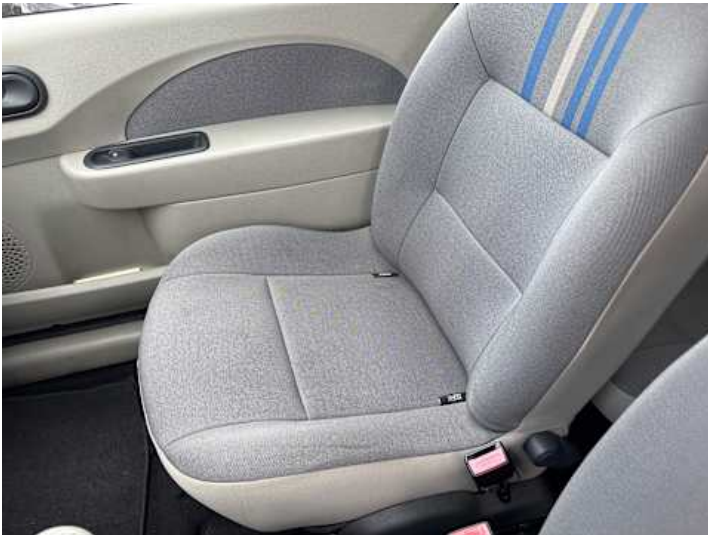
Innenraum (Diverse Schäden)

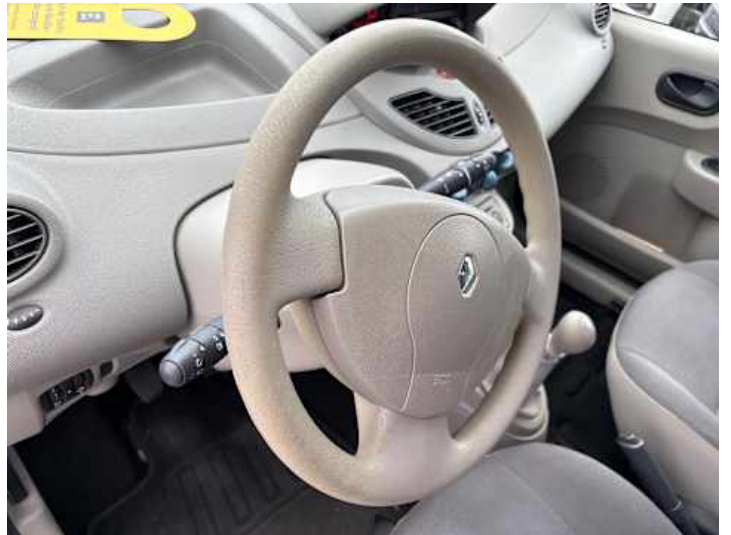
Innenraum (Diverse Schäden)

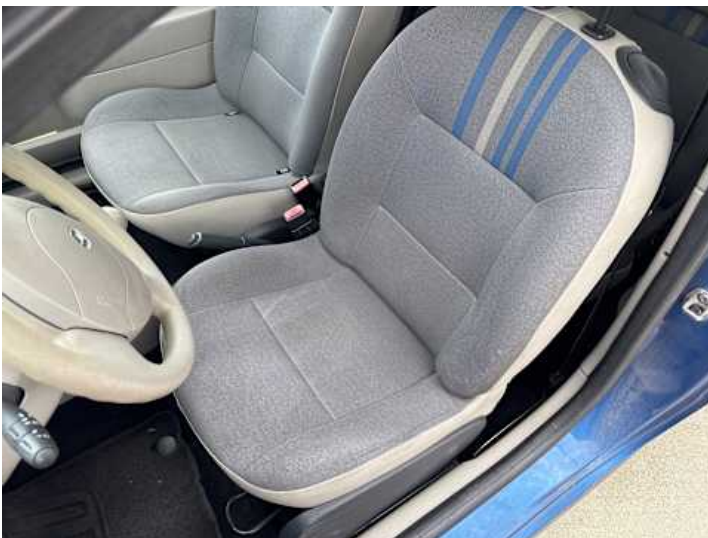
Innenraum (Diverse Schäden)

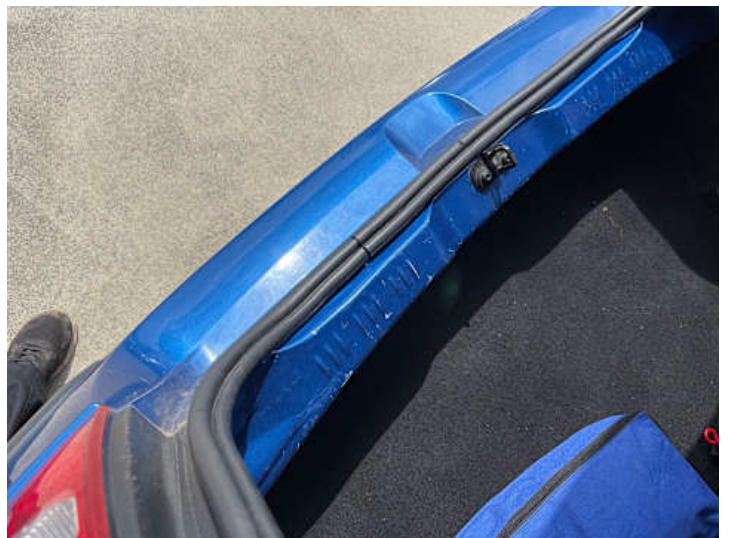
Innenraum (Diverse Schäden, Kratzer)

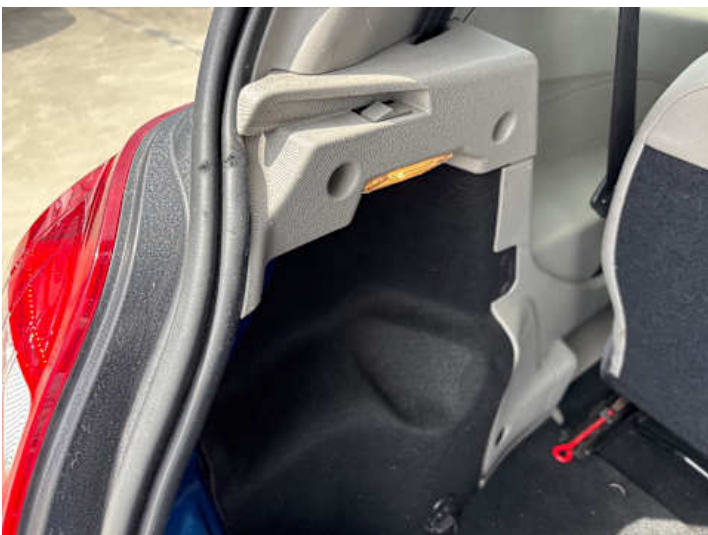
Innenraum (Diverse Schäden, Kratzer)

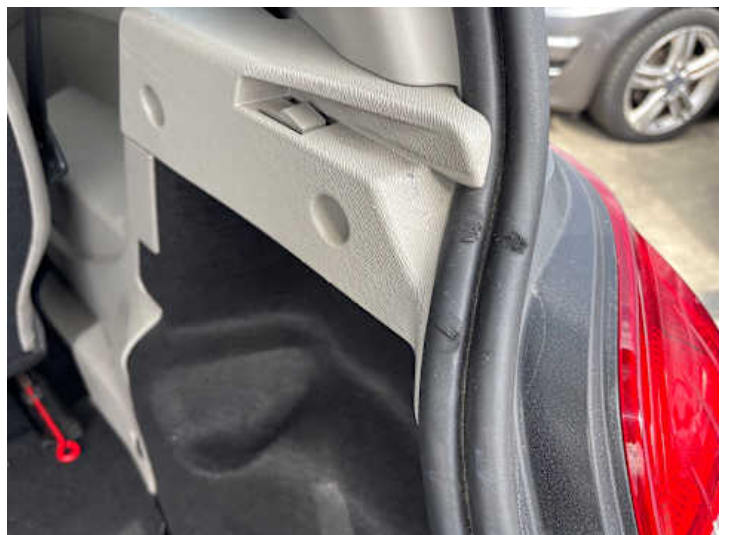
Innenraum (Diverse Schäden, Kratzer)

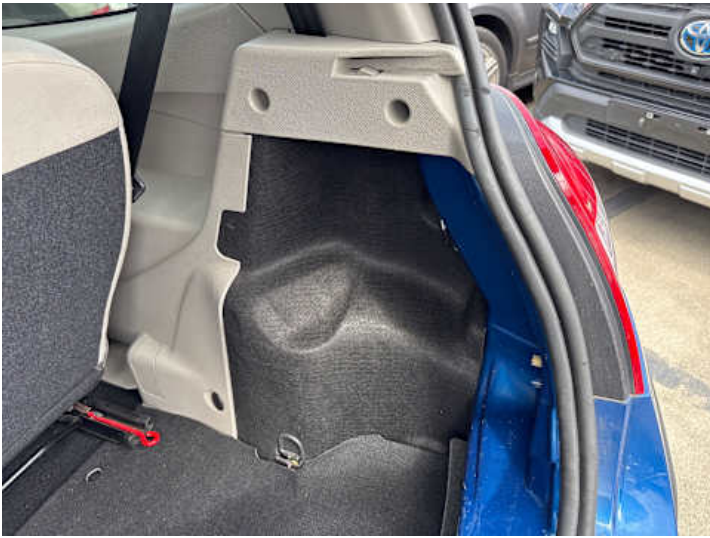
Innenraum (Diverse Schäden, Kratzer)

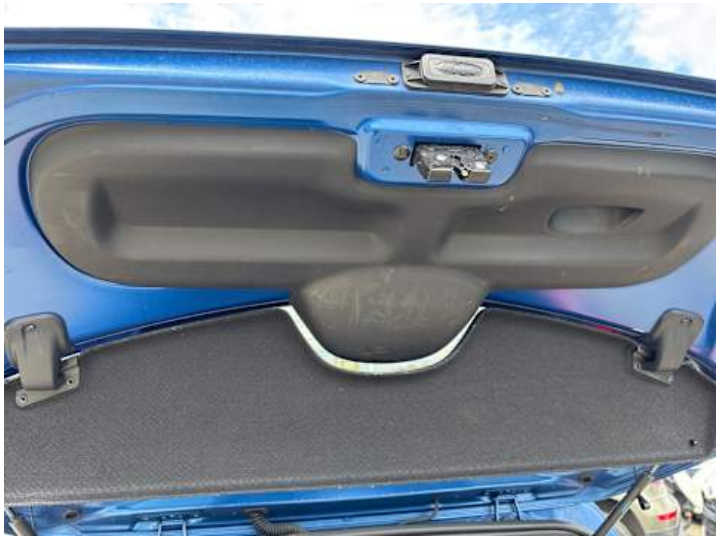
Innenraum (Diverse Schäden, Kratzer)

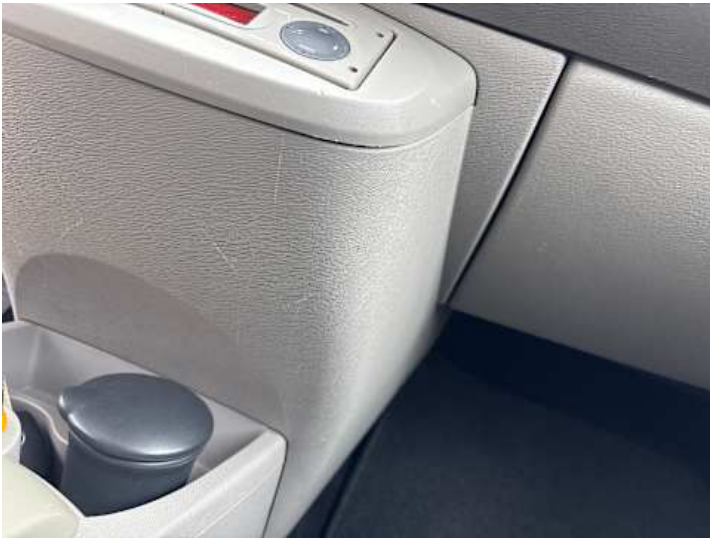
Innenraum (Kratzer)

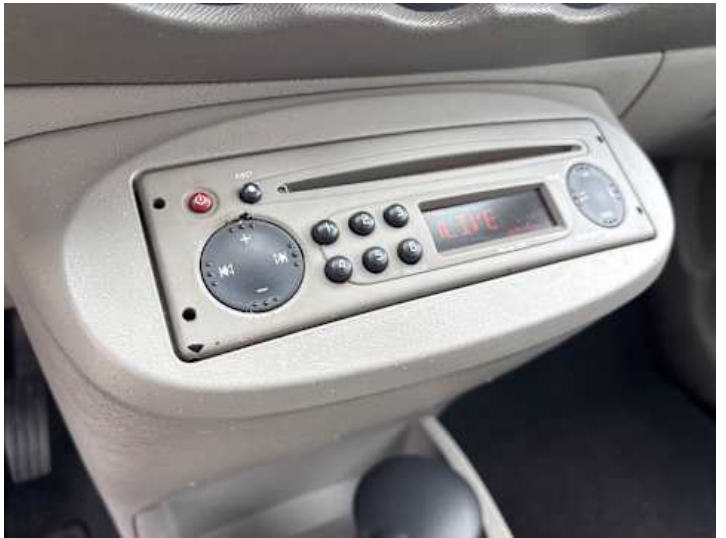
Innenraum (Kratzer)
