## Honda Jazz 1.2 S

EZ 09/2011 | Limousine | Benzin | Schaltgetriebe | 206.891km  
Besteuerung: Differenzbesteuert (§24 UStG)  
Fahrzeugstandort: 44\*\*\*  
Fahrzeug aufgenommen am: 28.08.2026

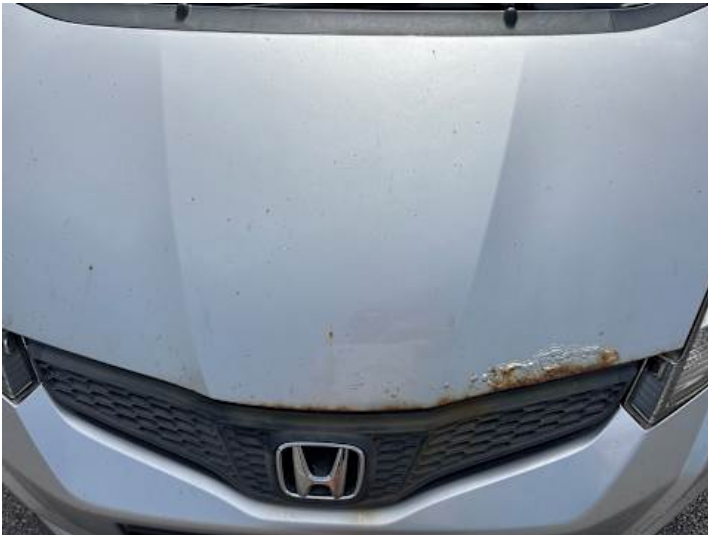
Motorhaube (Rost)

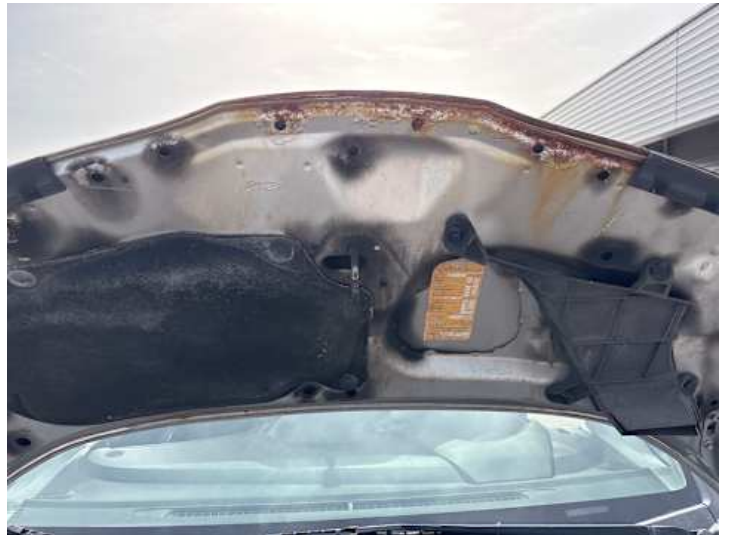
Motorhaube (Rost)

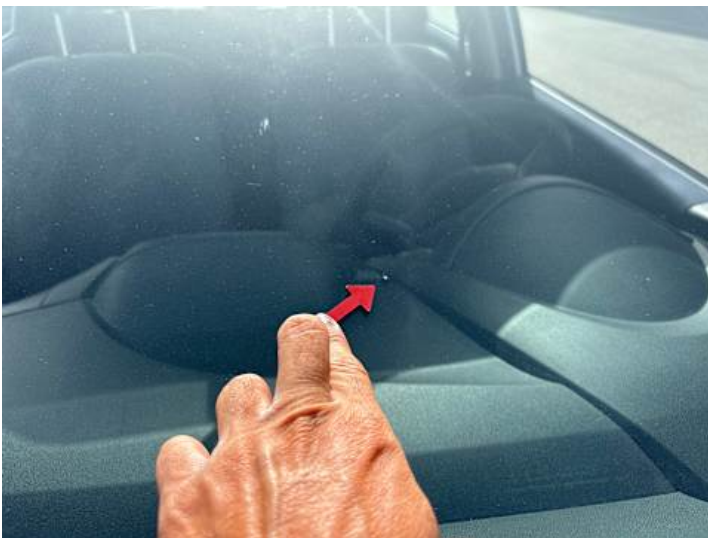
Windschutzscheibe (Steinschlag, Riss/Bruch)

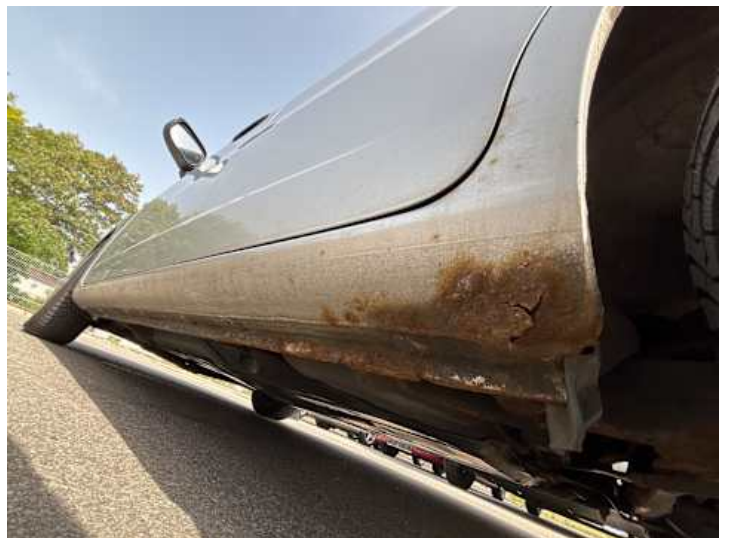
Schweller links (Rost)

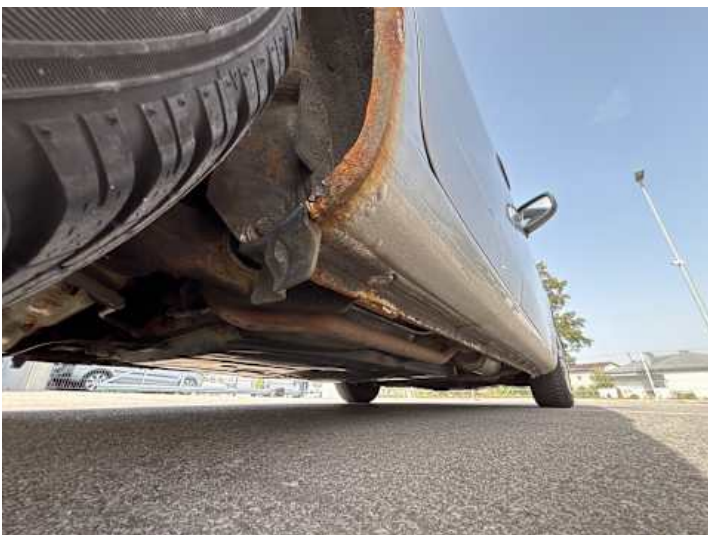
Schweller rechts (Rost)

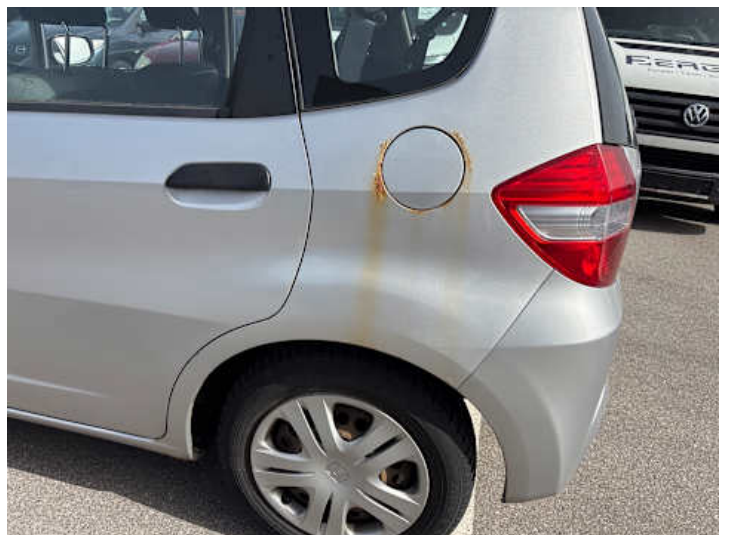
Seitenteil hinten links (Rost)

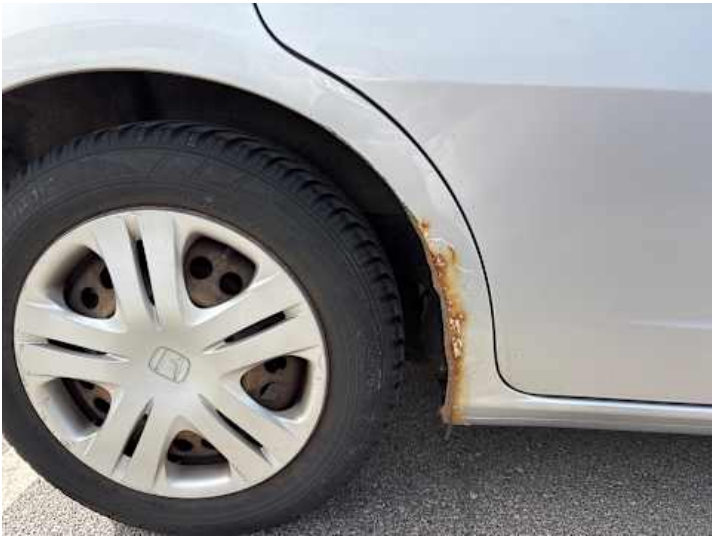
Seitenteil hinten rechts (Rost)

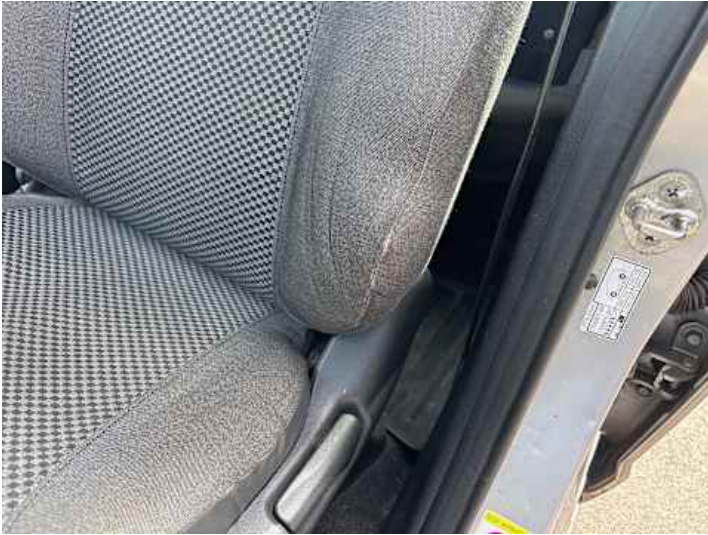
Innenraum (Verschleiß)

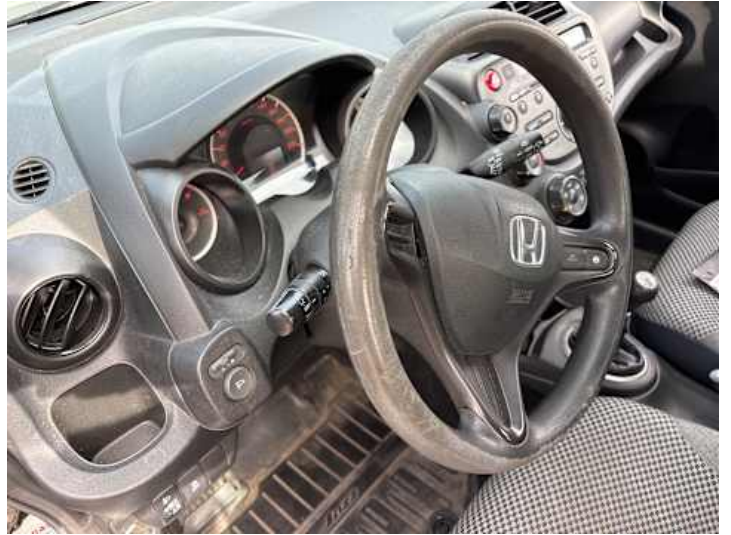
Innenraum (Verschleiß)
