## Dacia Duster Prestige 4x2

EZ 06/2015 | Geländewagen | Benzin | Schaltgetriebe | 75.193km  
Besteuerung: Differenzbesteuert (§25a UStG)  
Fahrzeugstandort: 39\*\*\*  
Fahrzeug aufgenommen am: 18.08.2026

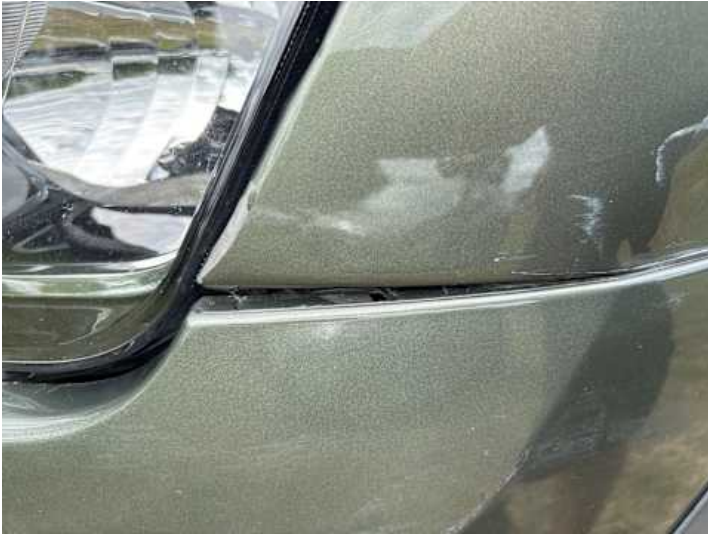
Stoßstange vorne (Kratzer, Lackschaden, Spaltmaße ungenau)

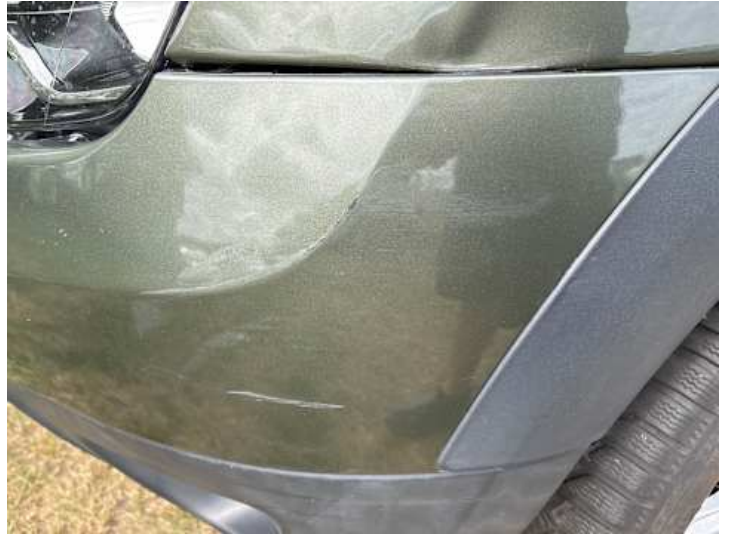
Stoßstange vorne (Kratzer, Lackschaden, Spaltmaße ungenau)

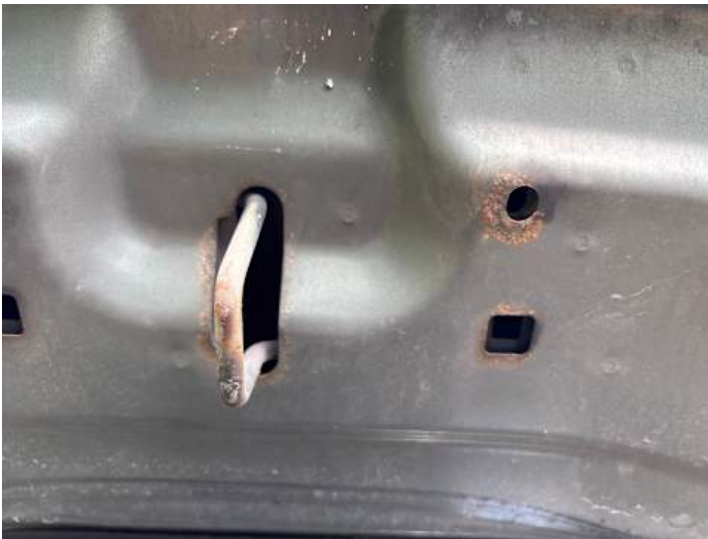
Motorhaube (Rost)

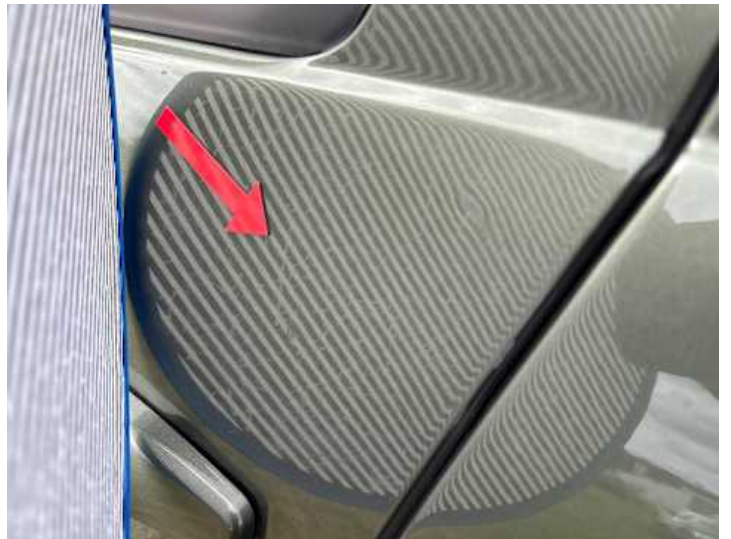
Fahrtür (Kratzer, Delle)

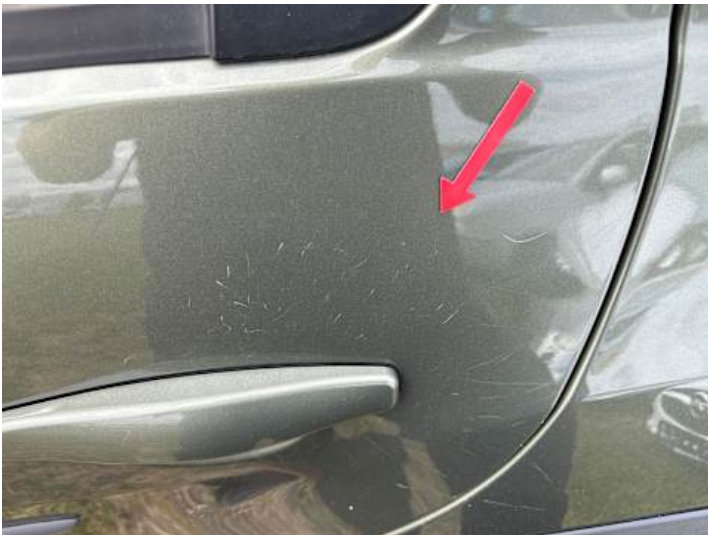
Türe hinten links (Kratzer)

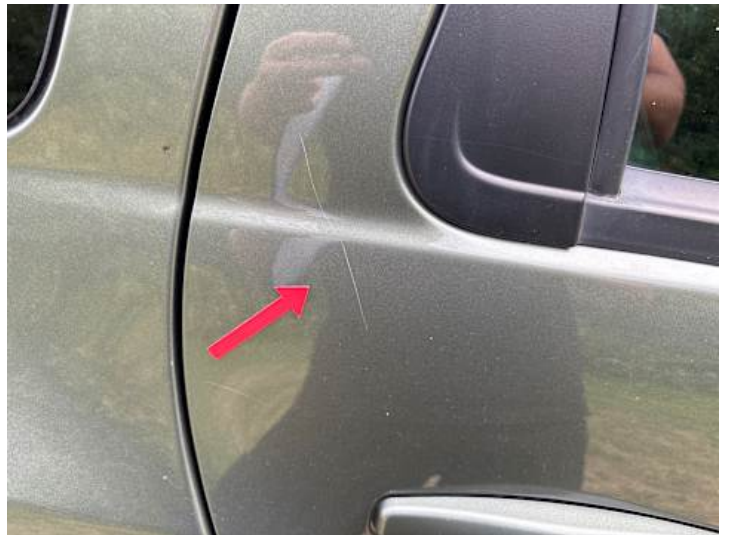
Türe hinten rechts (Kratzer)

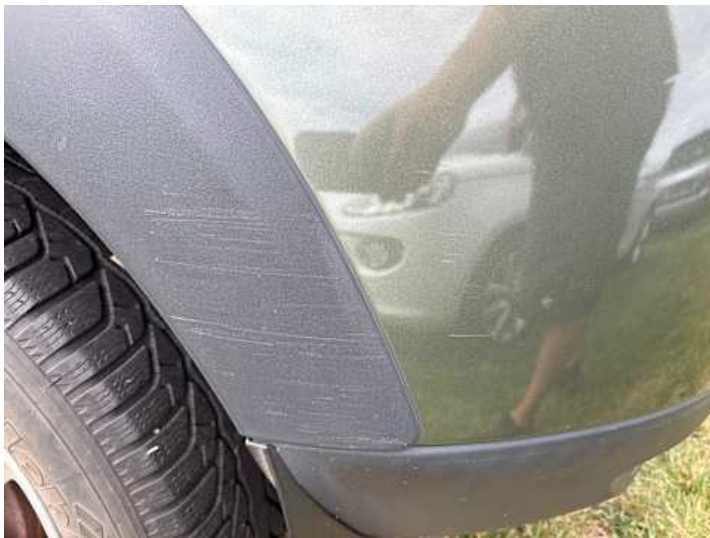
Stoßstange hinten (Kratzer)

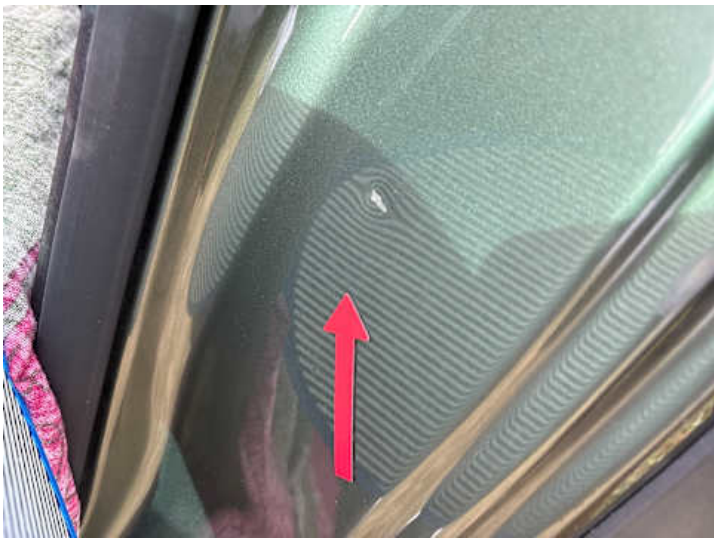
Schweller links (Kratzer, Delle)

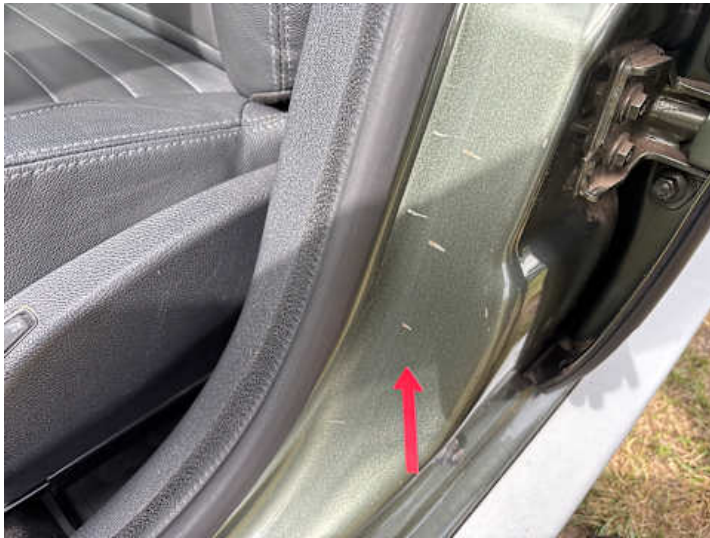
Schweller links (Kratzer, Delle)

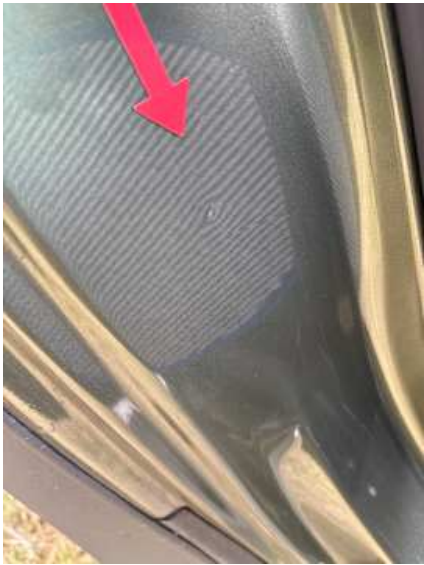
Schweller rechts (Kratzer, Delle)

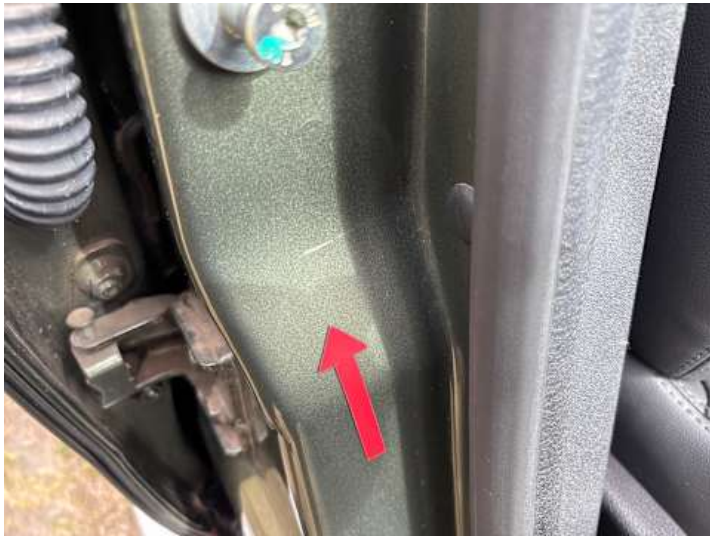
Schweller rechts (Kratzer, Delle)

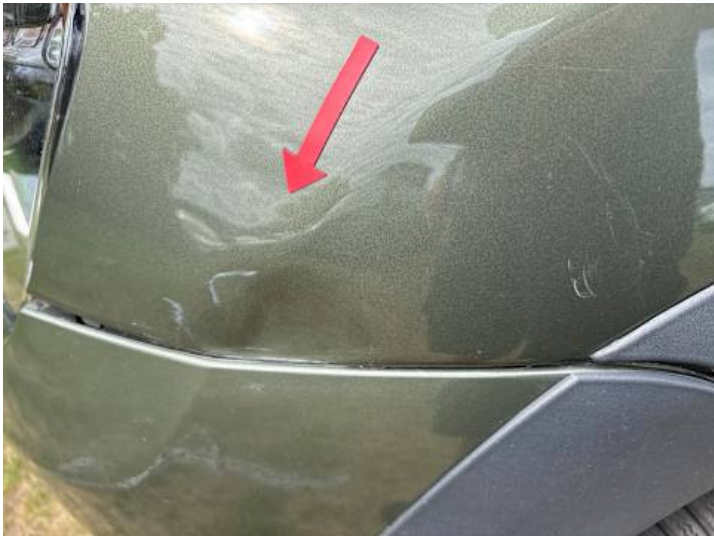
Kotflügel vorne links (Lackschaden, Verformung)

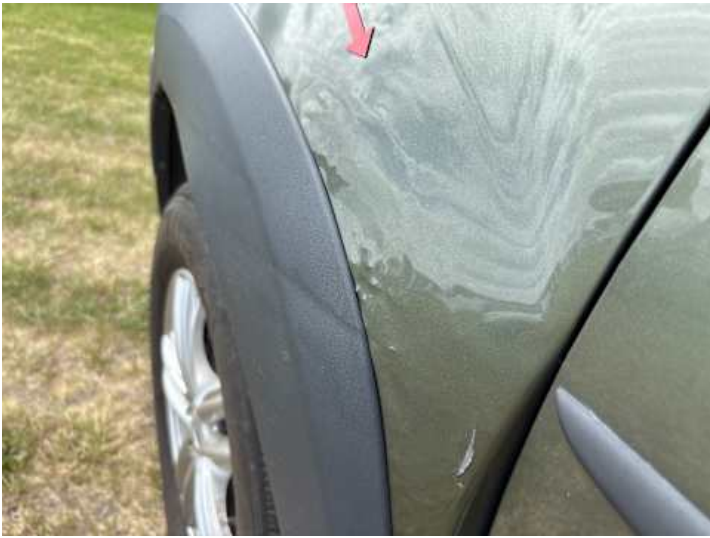
Kotflügel vorne links (Lackschaden, Verformung)

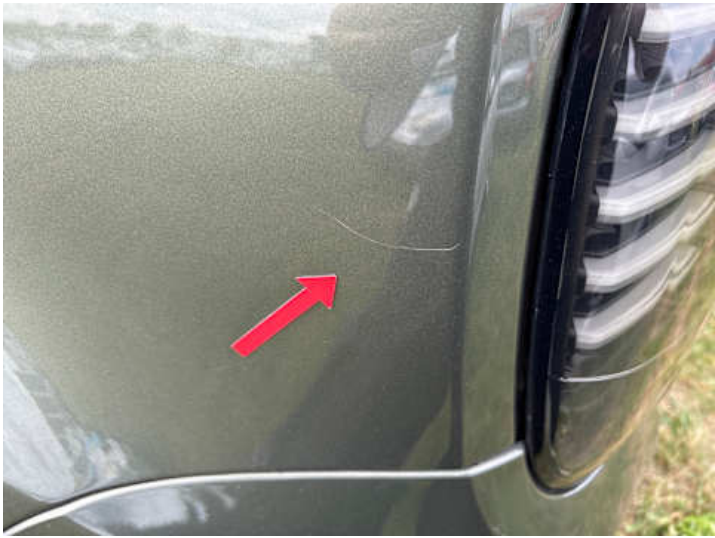
Seitenteil hinten links (Kratzer)
