## Skoda Fabia Ambition

EZ 08/2012 | Limousine | Benzin | Schaltgetriebe | 215.519km

Fahrzeug aufgenommen am: 21.08.2026

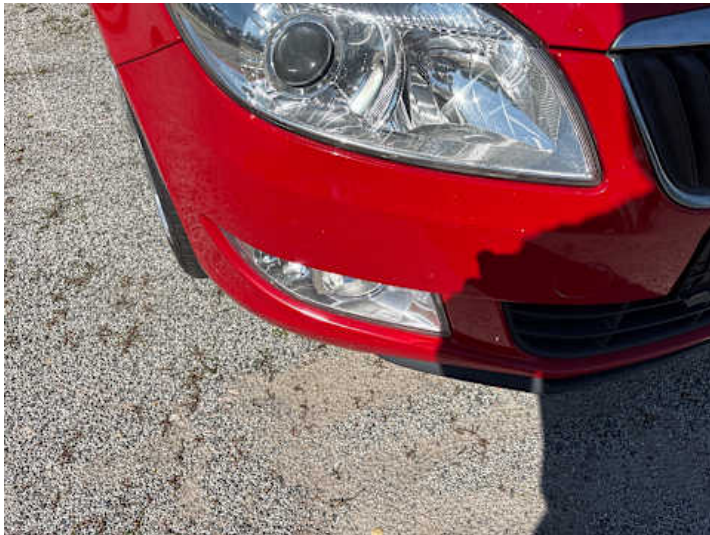
Stoßstange vorne (Kratzer, Steinschlag)

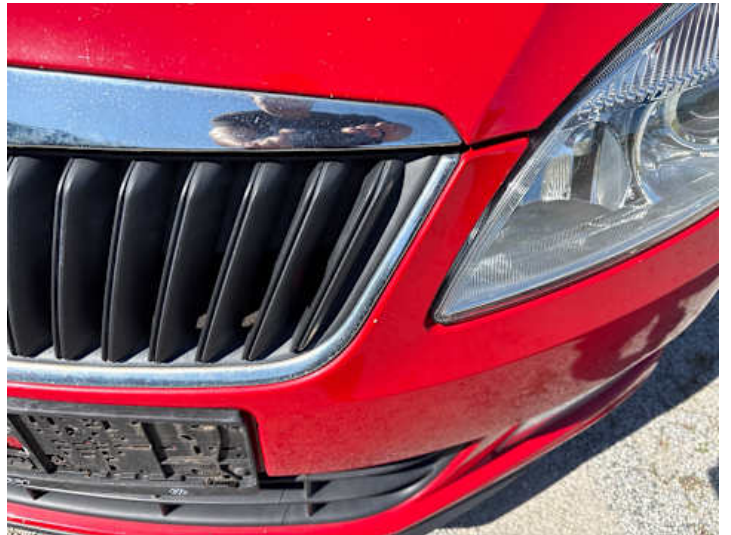
Stoßstange vorne (Kratzer, Steinschlag)

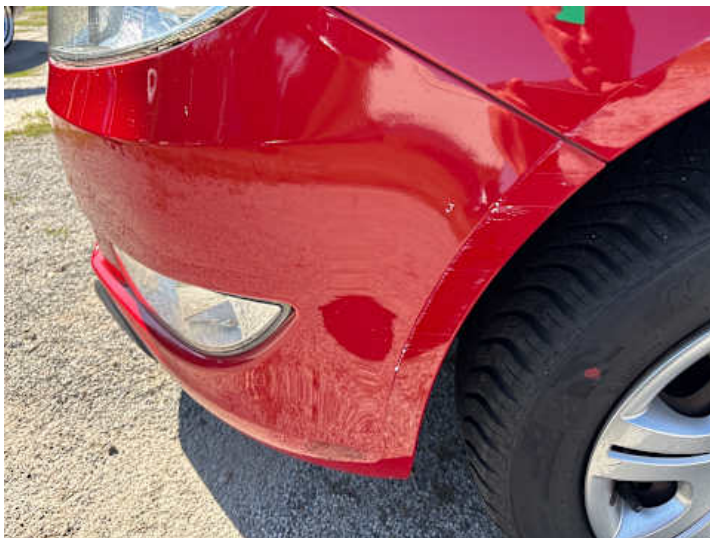
Stoßstange vorne (Kratzer, Steinschlag)

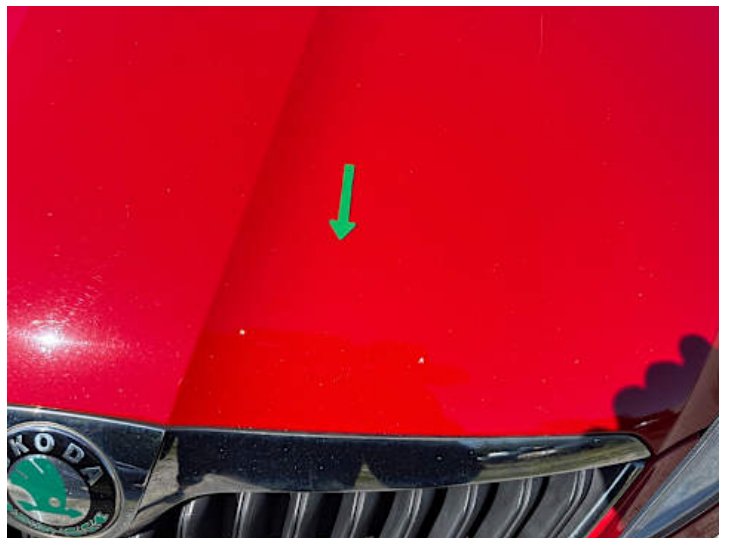
Motorhaube (Steinschlag)

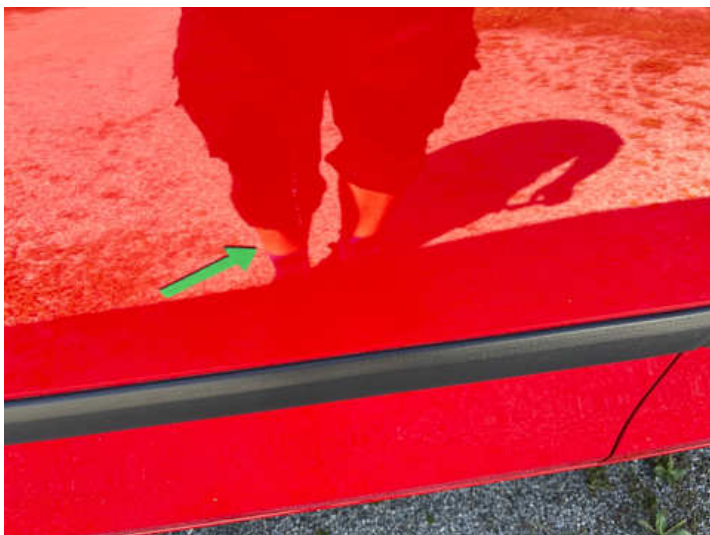
Fahrtür (Kratzer)

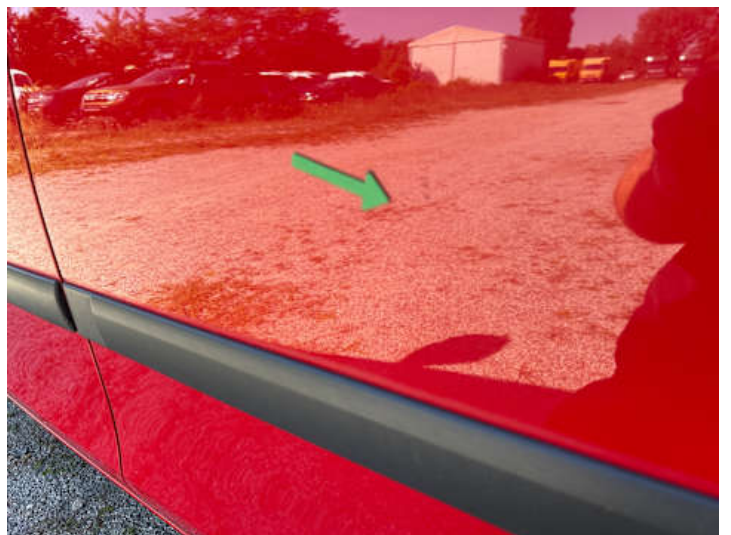
Türe hinten links (Kratzer)

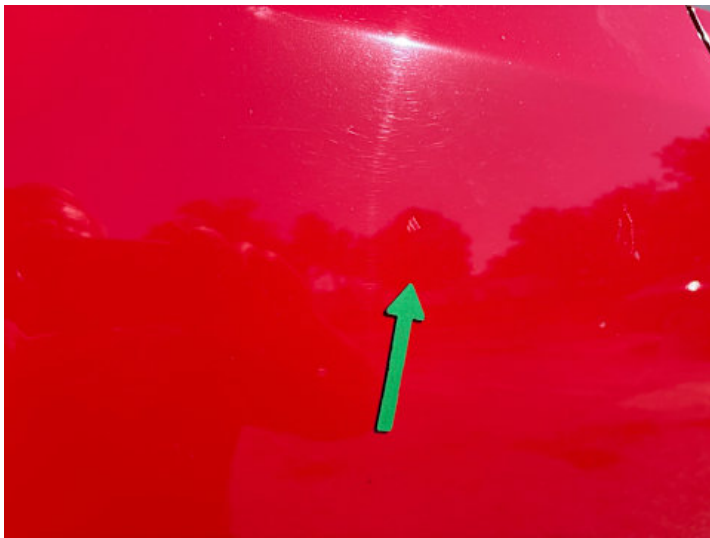
Türe hinten rechts (Kratzer, Delle)

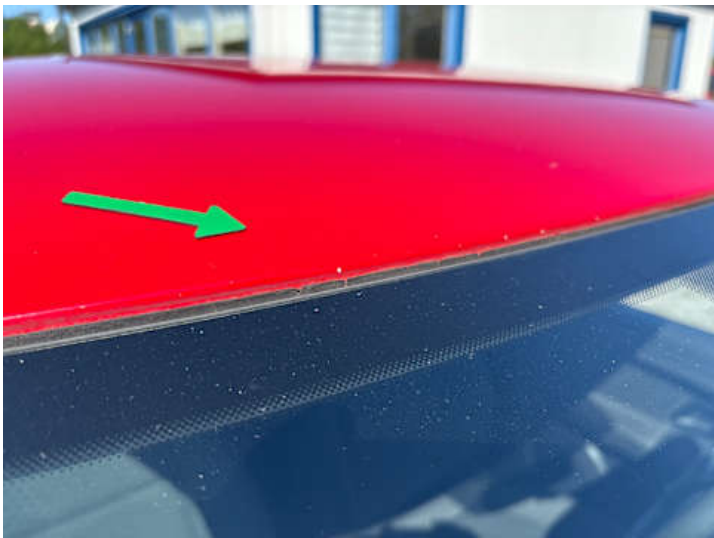
Dach (Lackschaden, Steinschlag)

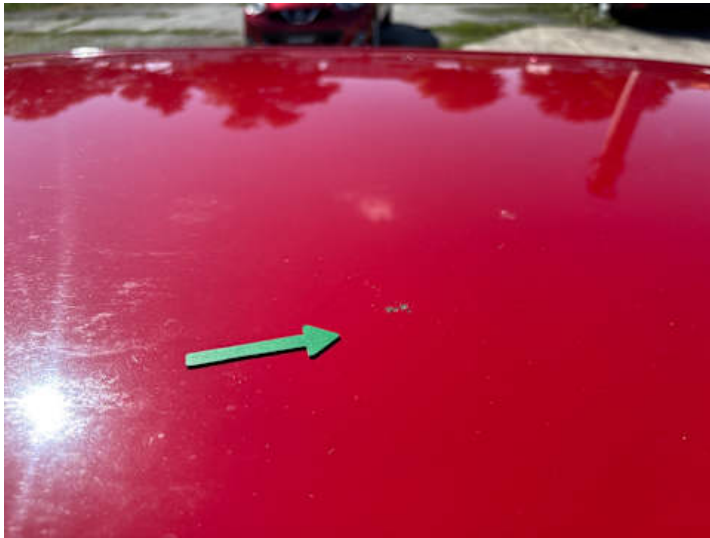
Dach (Lackschaden, Steinschlag)

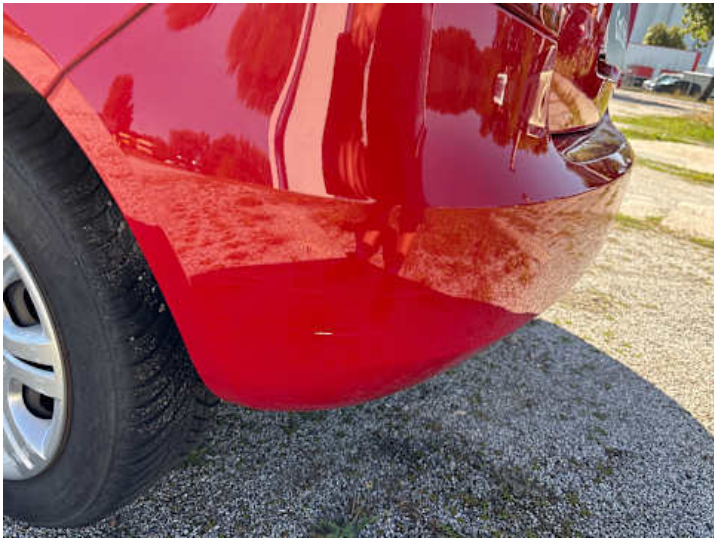
Stoßstange hinten (Kratzer)

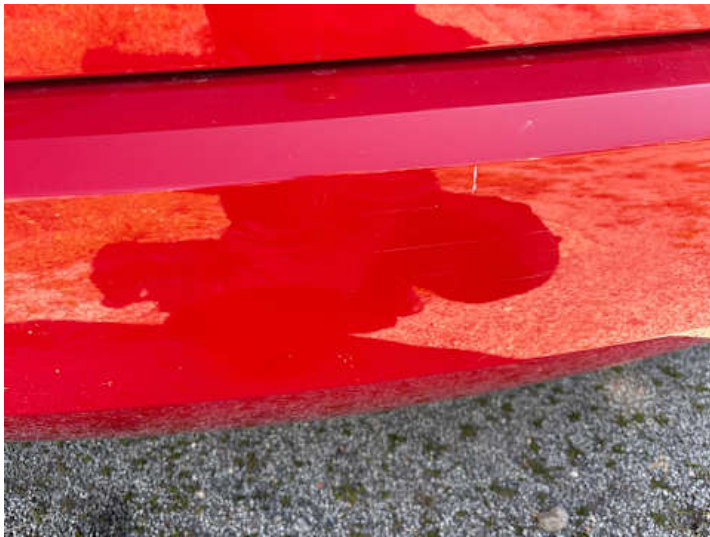
Stoßstange hinten (Kratzer)

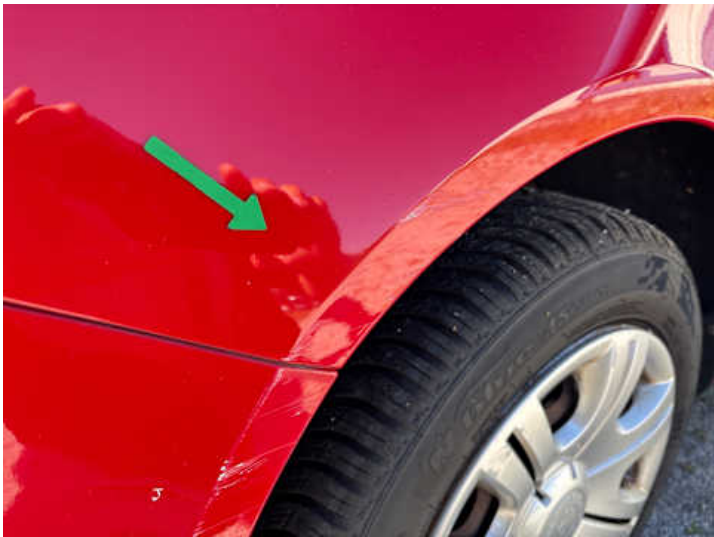
Kotflügel vorne links (Kratzer, Delle)

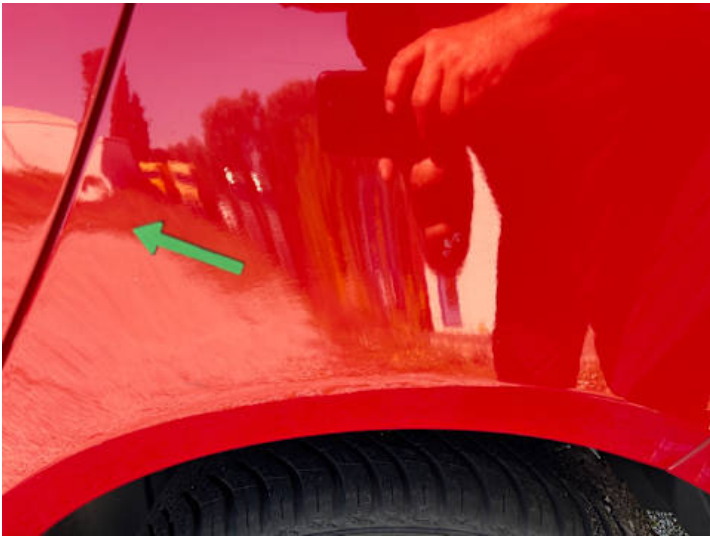
Seitenteil hinten links (Kratzer, Delle)

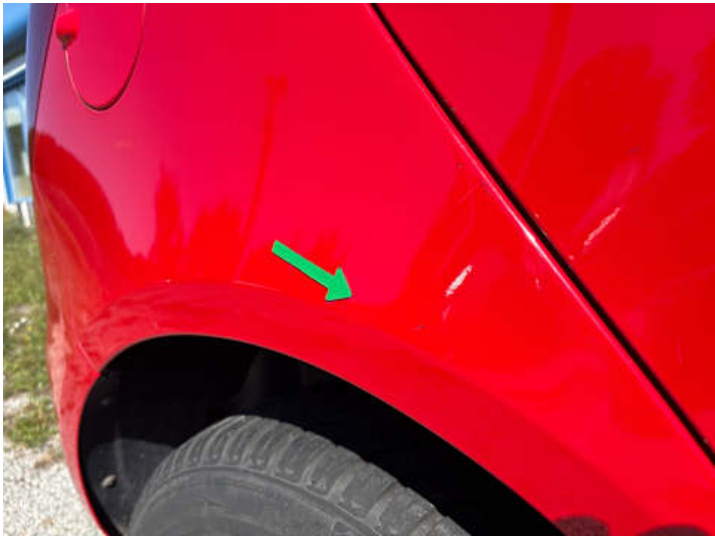
Seitenteil hinten rechts (Kratzer)

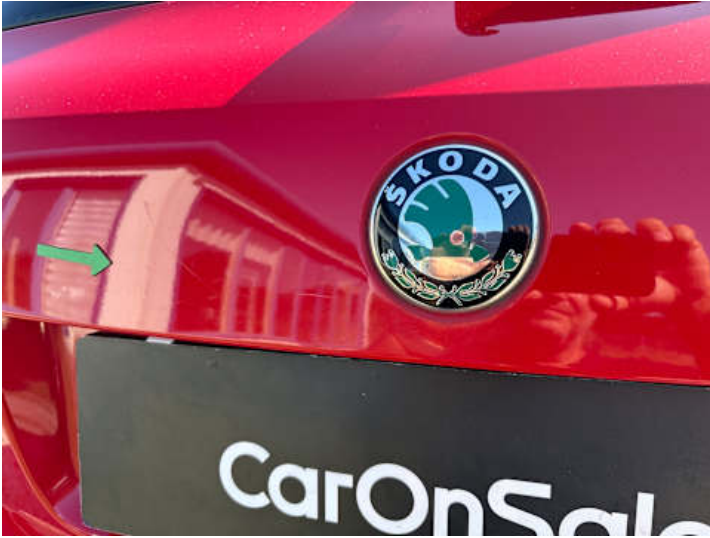
Heckklappe (Kratzer)

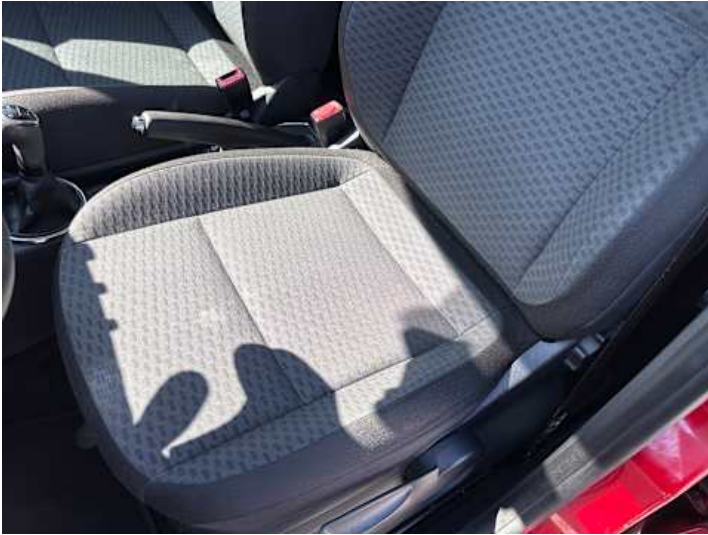
Innenraum (Verschleiß, Verschmutzung)
