## BMW 218 d Advantage

EZ 11/2022 | Van | Diesel | Automatikgetriebe | 141.331km  
Besteuerung: Regelbesteuert (Deutschland)  
Fahrzeugstandort: 41\*\*\*  
Fahrzeug aufgenommen am: 21.08.2026

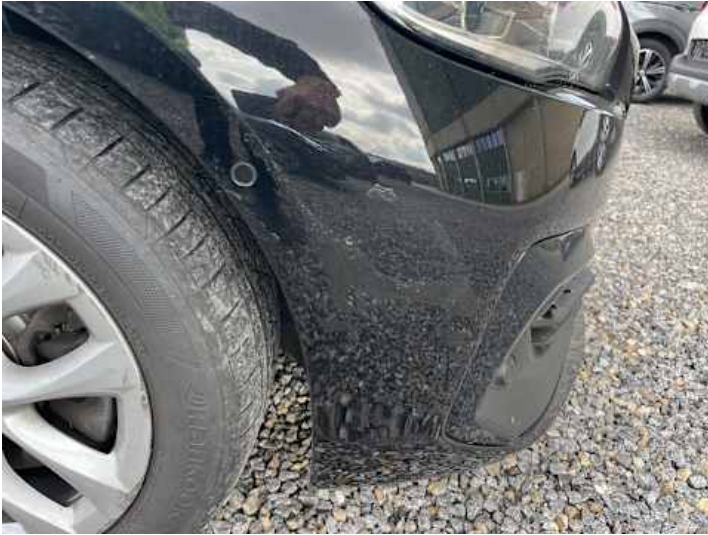
Stoßstange vorne (Lackschaden, Unsachgemäß instand gesetzt)

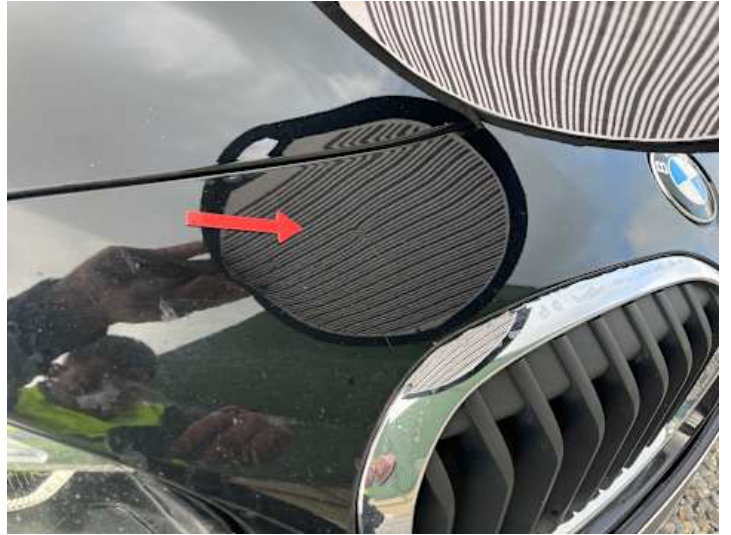
Stoßstange vorne (Delle)

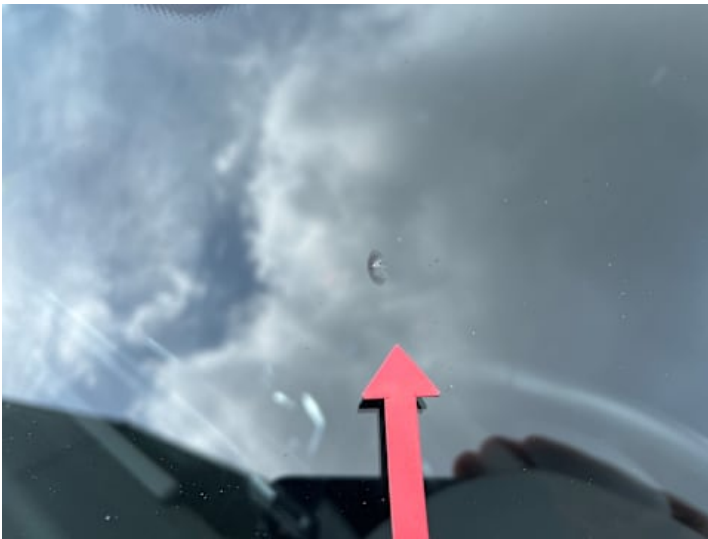
Windschutzscheibe (Steinschlag)

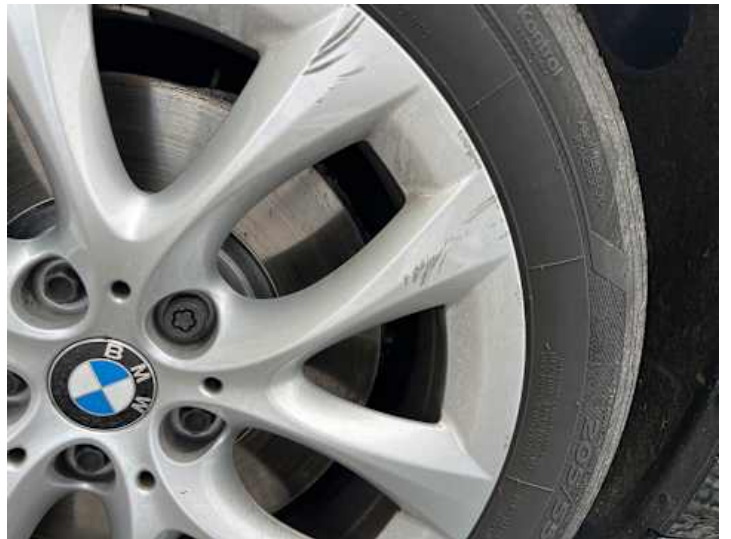
Rad (Kratzer)

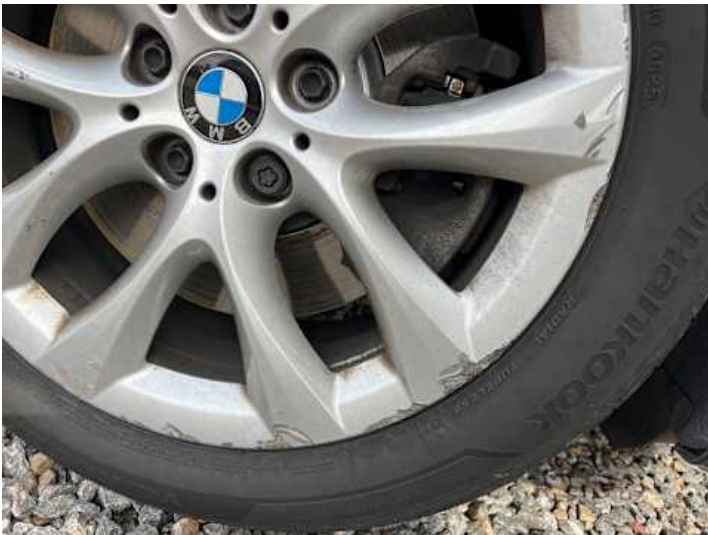
Rad (Kratzer, Kerben)

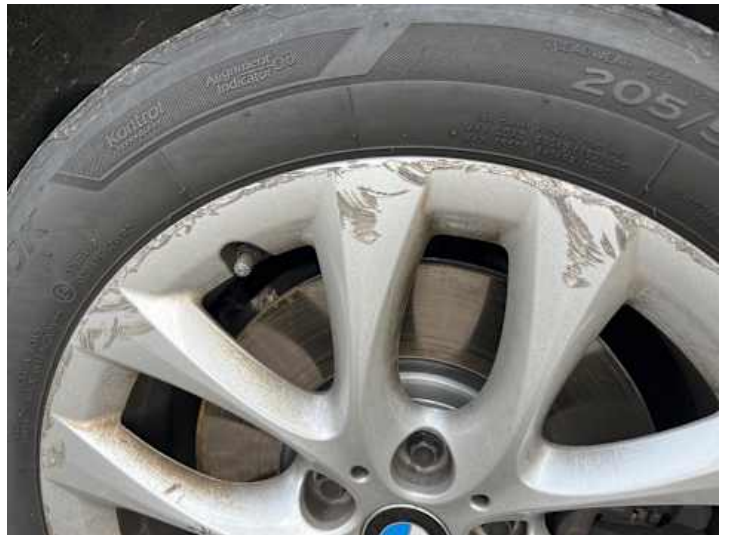
Rad (Kratzer, Kerben)

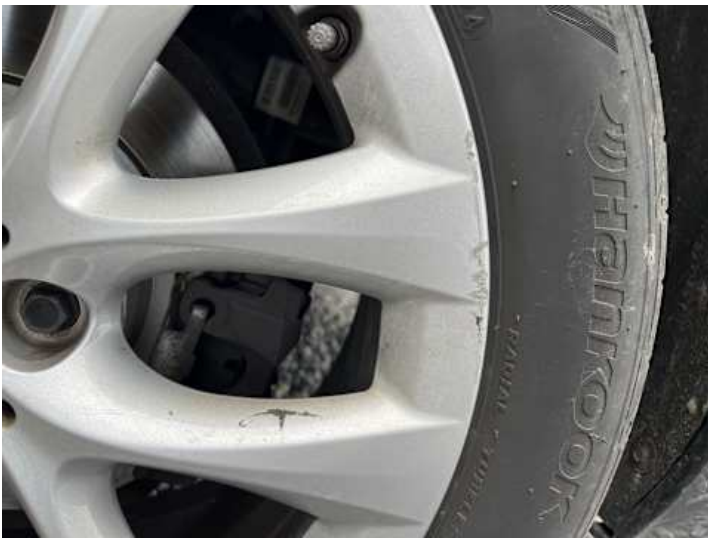
Rad (Kratzer)

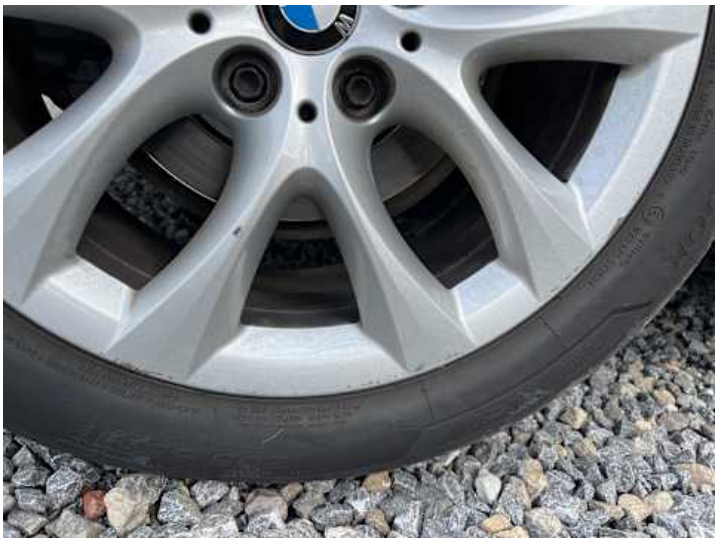
Rad (Kratzer)

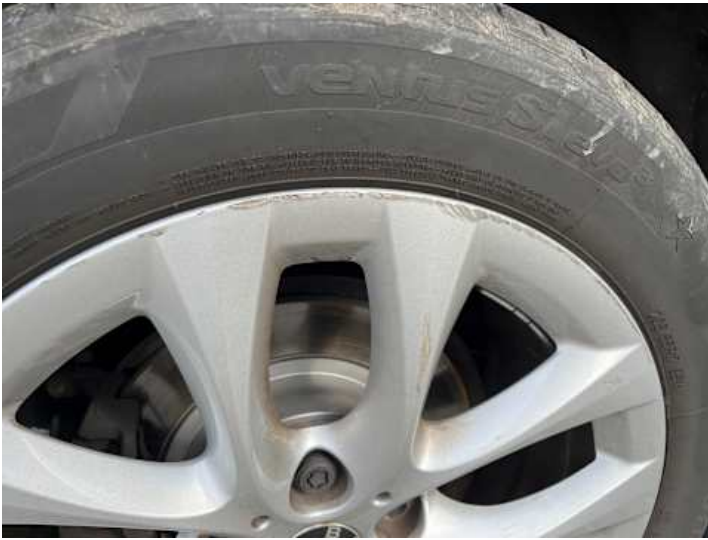
Rad (Kratzer)

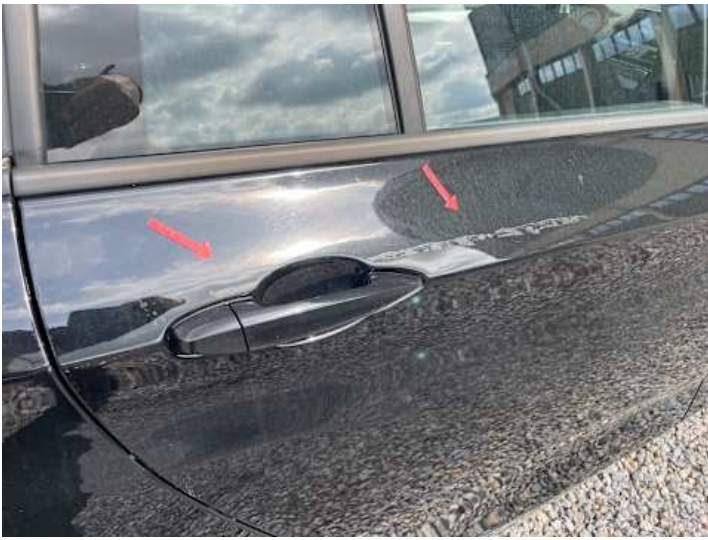
| Fahrzeugteil | Lackschichtdicke (in µm) | Fahrzeugteil | Lackschichtdicke (in µm) |
|---|---|---|---|
| Türe hinten links | 170 | Türe hinten rechts | 250 |

Türe hinten rechts (Lackschaden, Unsachgemäß instand gesetzt)

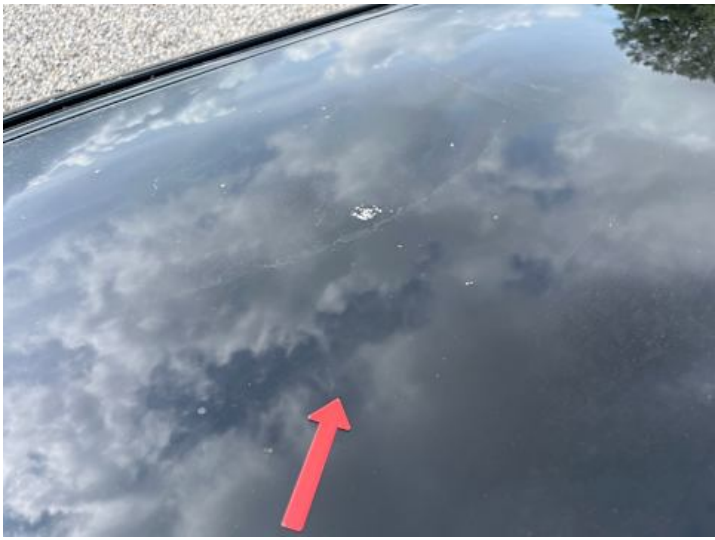
Dach (Lackschaden)

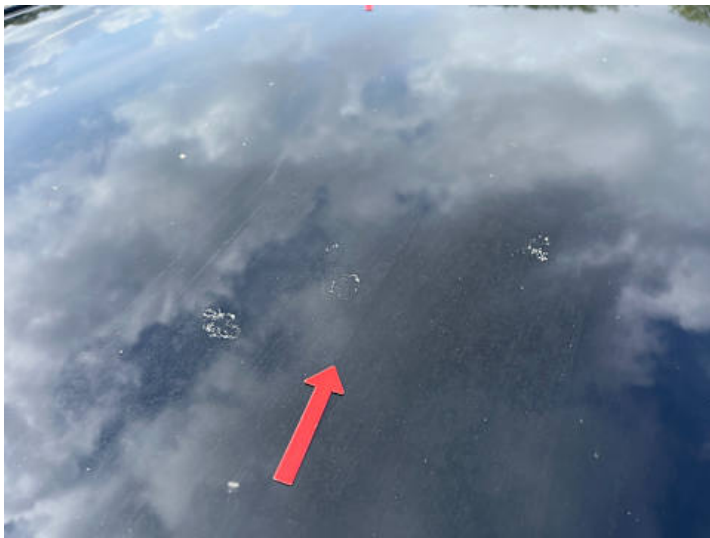
Dach (Lackschaden)

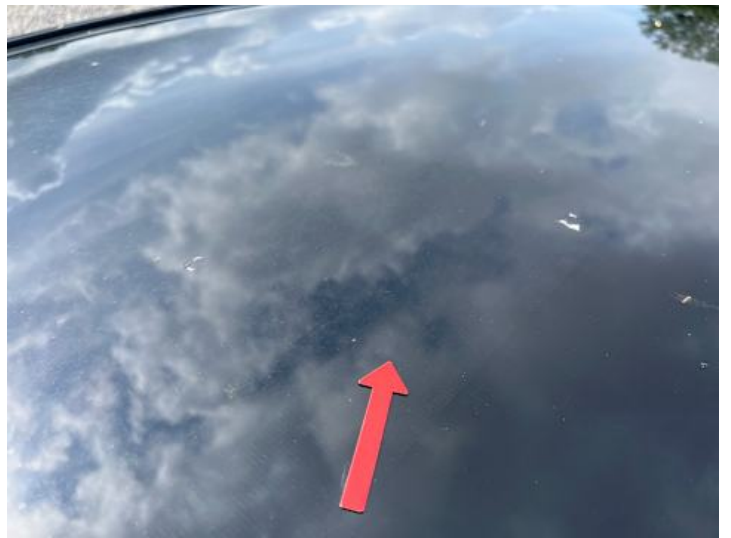
Dach (Lackschaden)

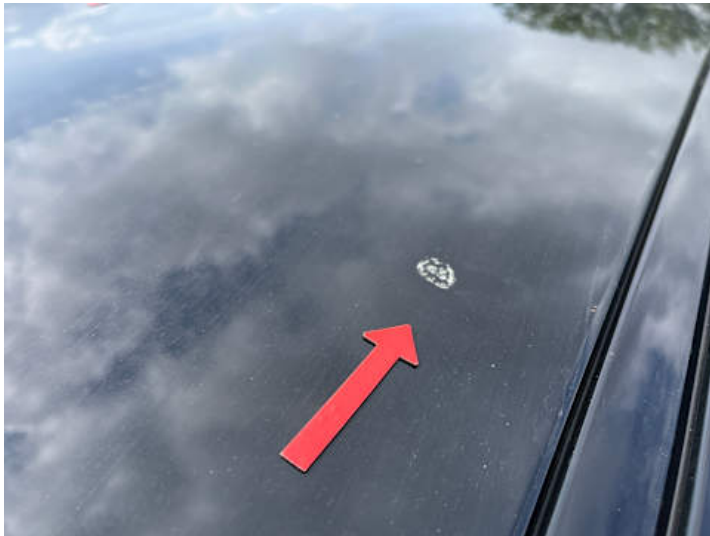
Dach (Lackschaden)

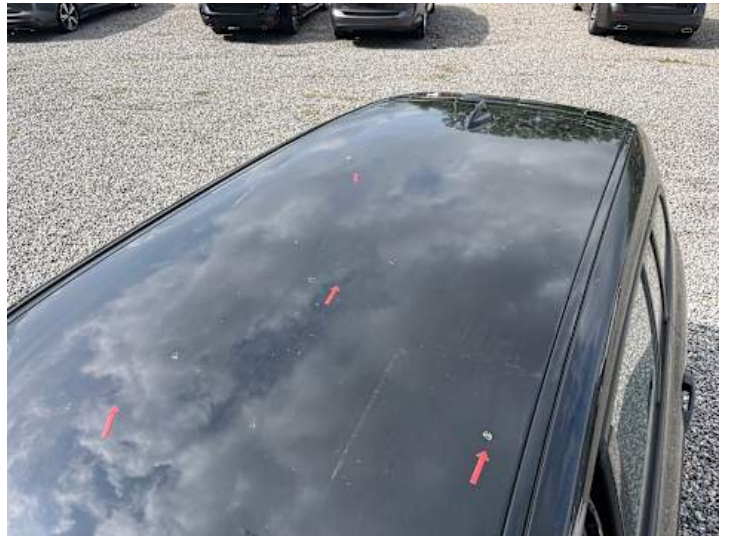
Dach (Lackschaden)

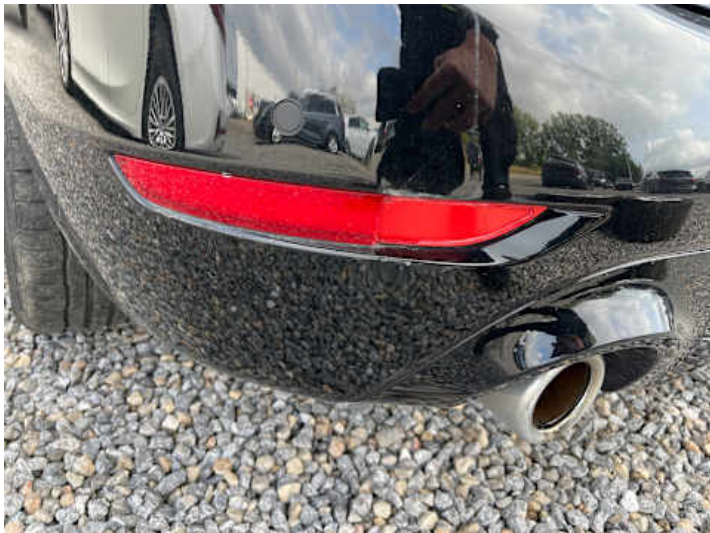
Rücklicht (links) (Riss/Bruch)

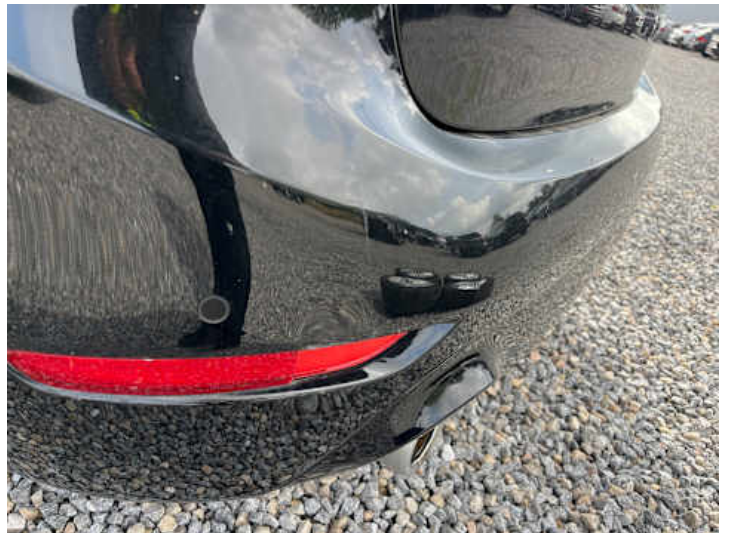
Stoßstange hinten (Verformung, Kratzer)

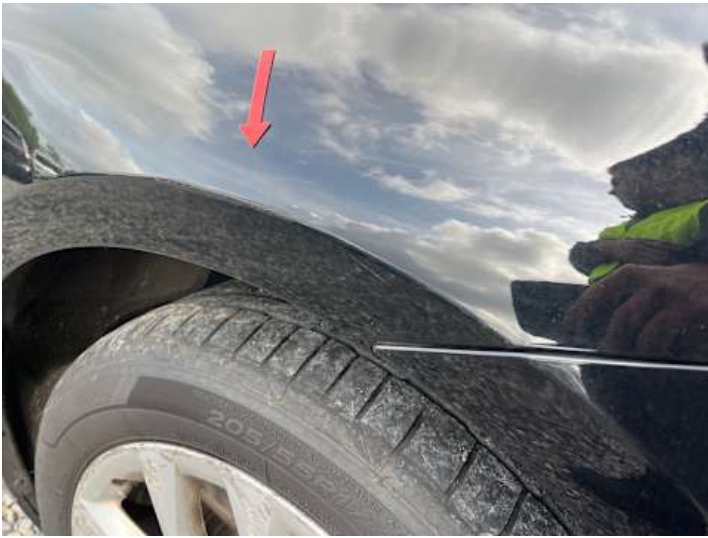
| Fahrzeugteil | Lackschichtdicke (in µm) | Fahrzeugteil | Lackschichtdicke (in µm) |
|---|---|---|---|
| Kotflügel vorne links | 110 | Kotflügel vorne rechts | 130 |

Kotflügel vorne rechts (Lackschaden, Unsachgemäß instand gesetzt)

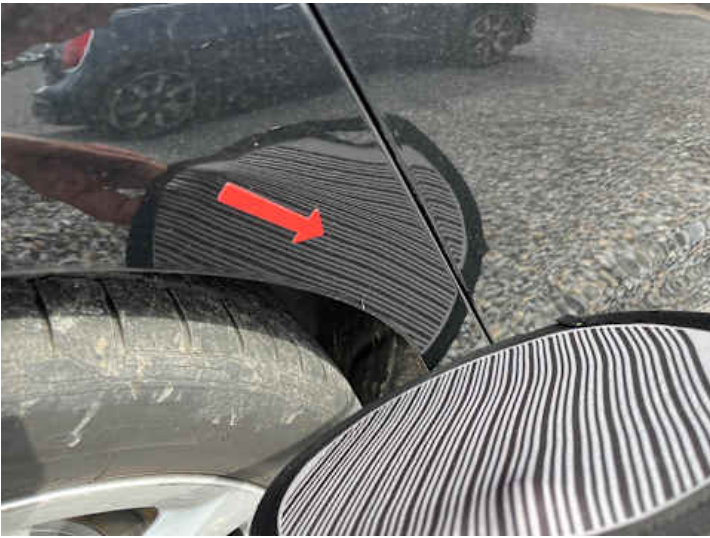
| Fahrzeugteil | Lackschichtdicke (in µm) | Fahrzeugteil | Lackschichtdicke (in µm) |
|---|---|---|---|
| Seitenteil hinten links | 110 | Seitenteil hinten rechts | 230 |

Seitenteil hinten rechts (Delle)

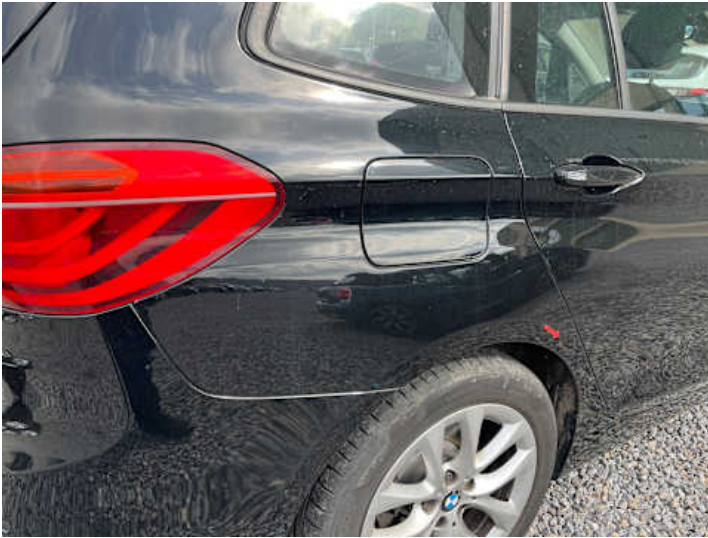
Seitenteil hinten rechts (Delle)
