## Toyota Yaris Cool

EZ 04/2009 | Kleinwagen | Benzin | Schaltgetriebe | 188.867km

Fahrzeug aufgenommen am: 25.08.2026

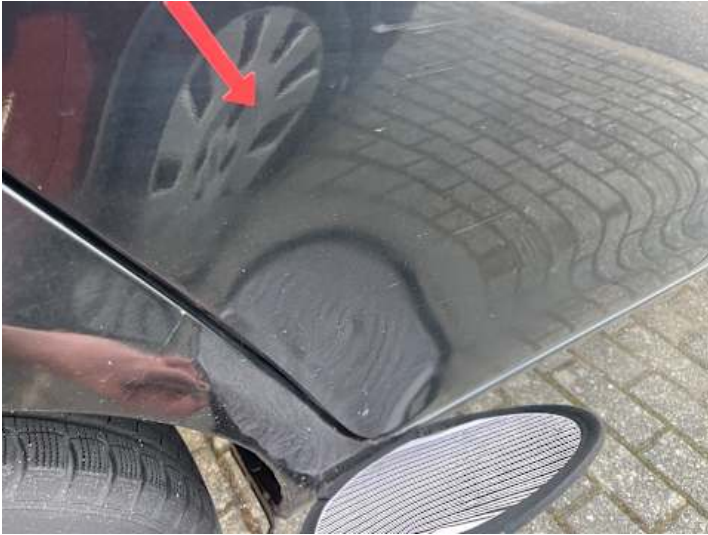
Türe hinten rechts (Unsachgemäß instand gesetzt, Delle, Kratzer)

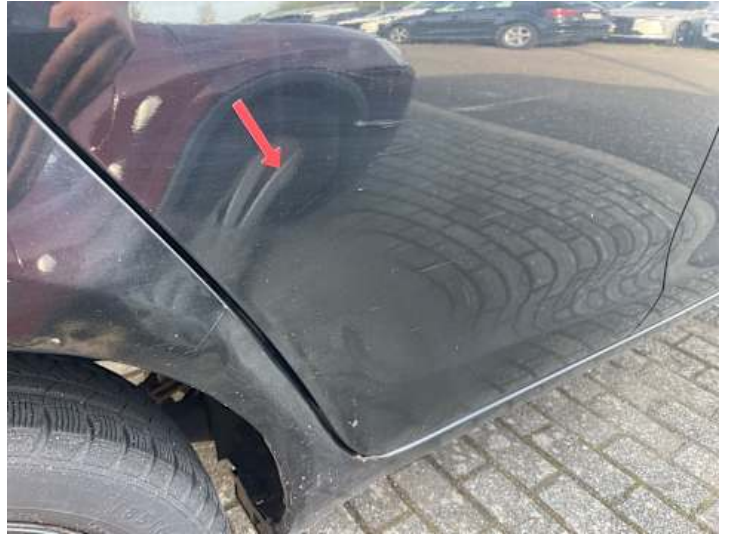
Türe hinten rechts (Unsachgemäß instand gesetzt, Delle, Kratzer)

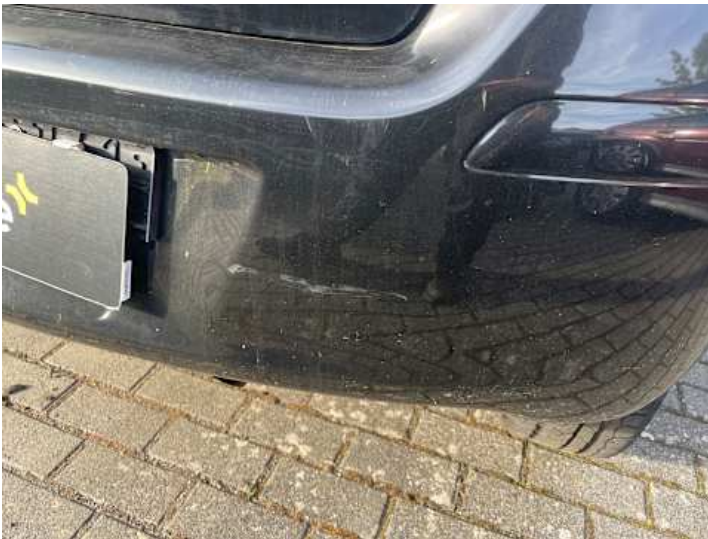
Stoßstange hinten (Kratzer)

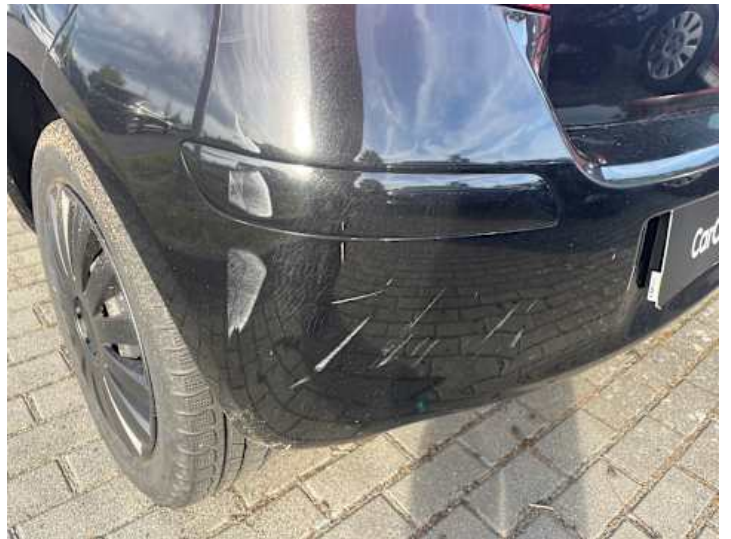
Stoßstange hinten (Kratzer)

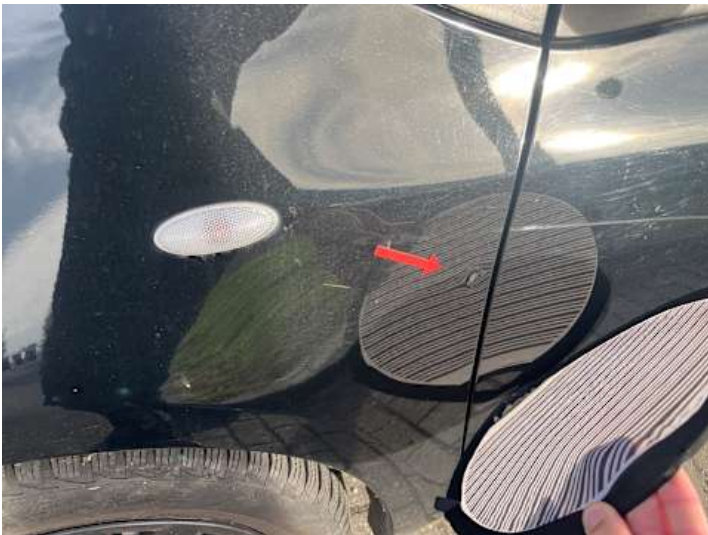
Kotflügel vorne links (Delle, Kratzer)

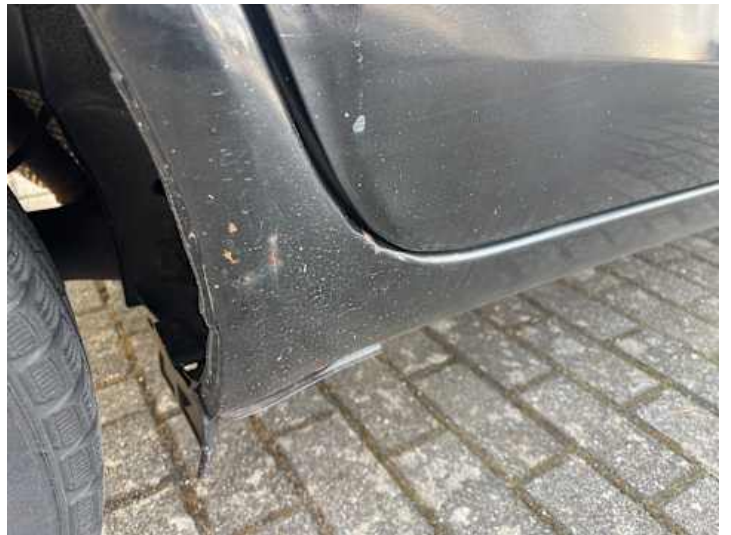
| Fahrzeugteil | Lackschichtdicke (in µm) | Fahrzeugteil | Lackschichtdicke (in µm) |
|---|---|---|---|
| Seitenteil hinten links | 115 | Seitenteil hinten rechts | 500 |

Seitenteil hinten rechts (Unsachgemäß instand gesetzt, Rost, Delle)

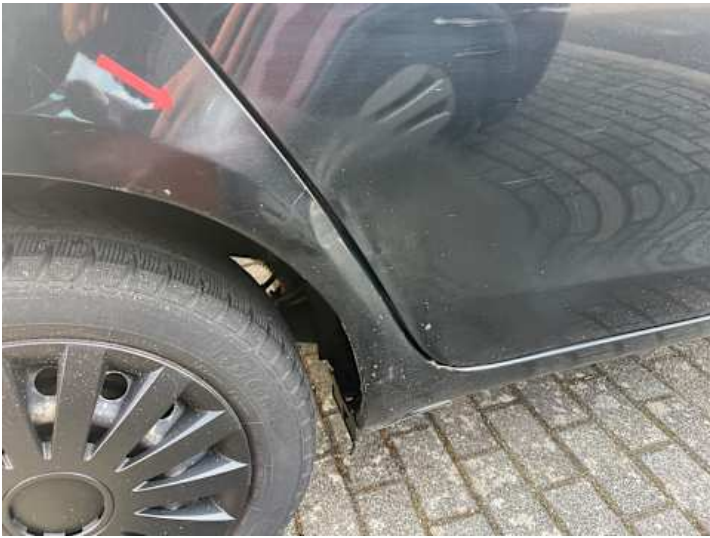
Seitenteil hinten rechts (Unsachgemäß instand gesetzt, Rost, Delle)

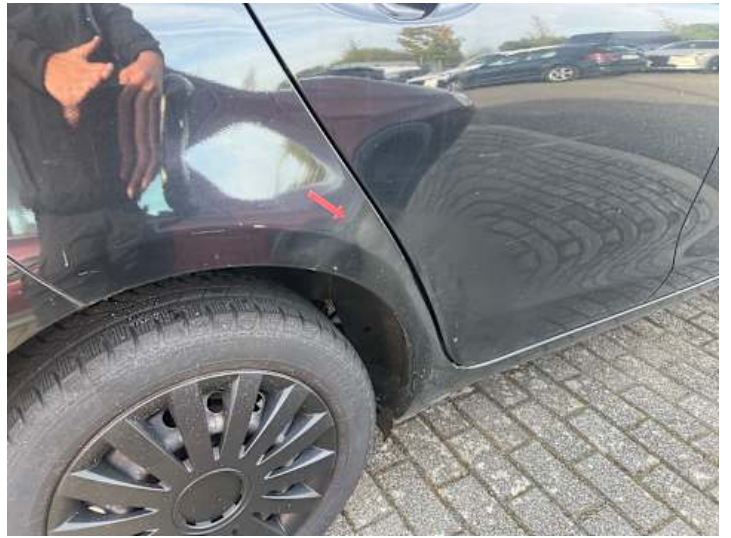
Seitenteil hinten rechts (Unsachgemäß instand gesetzt, Rost, Delle)
