## Chevrolet Matiz S

EZ 07/2009 | Kleinwagen | Benzin | Schaltgetriebe | 135.220km  
Besteuerung: Differenzbesteuert (§25a UStG)  
Fahrzeugstandort: 60\*\*\*  
Fahrzeug aufgenommen am: 04.08.2026

# Hinweise zum Zustandsbericht

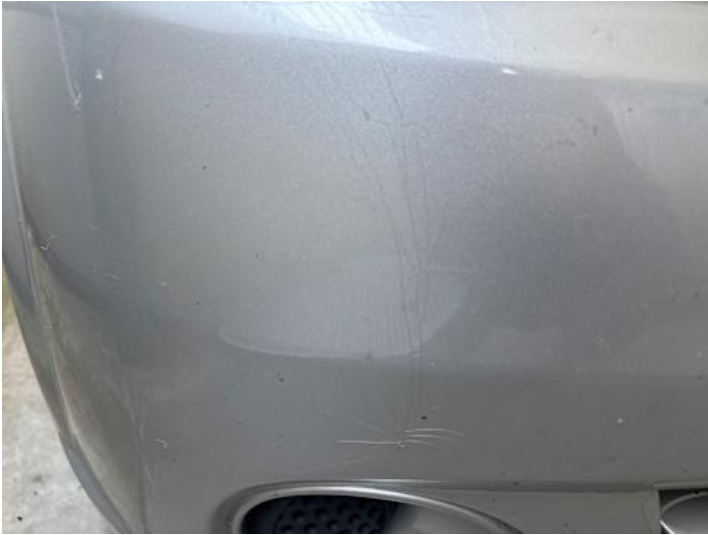
Stoßstange vorne (Lackschaden)

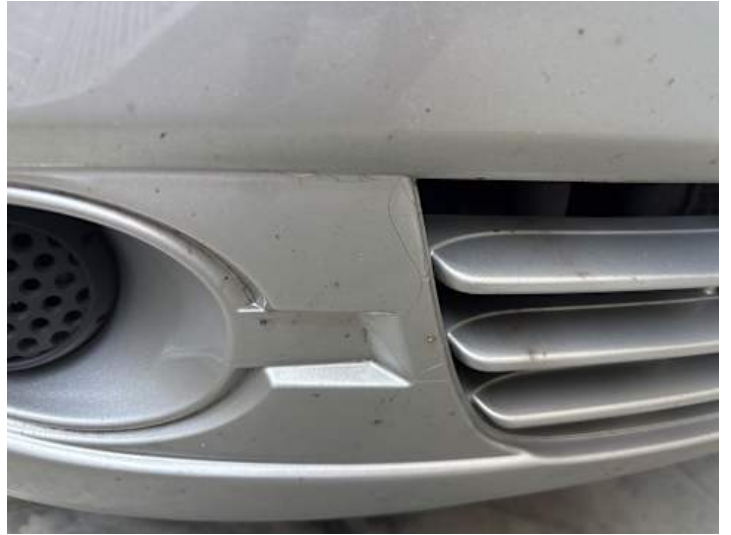
Stoßstange vorne (Kratzer)

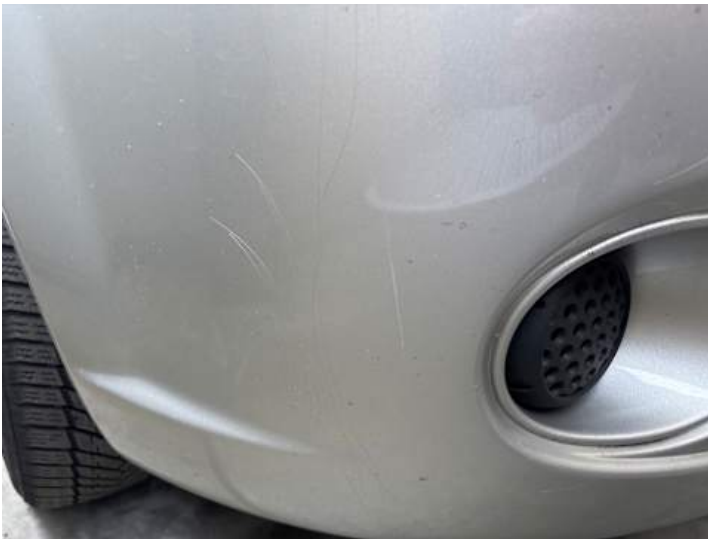
Stoßstange vorne (Kratzer)

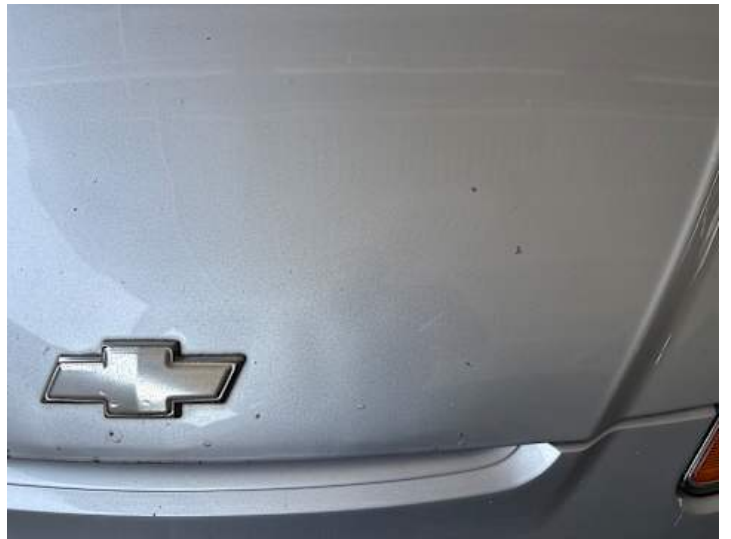
Motorhaube (Steinschlag)

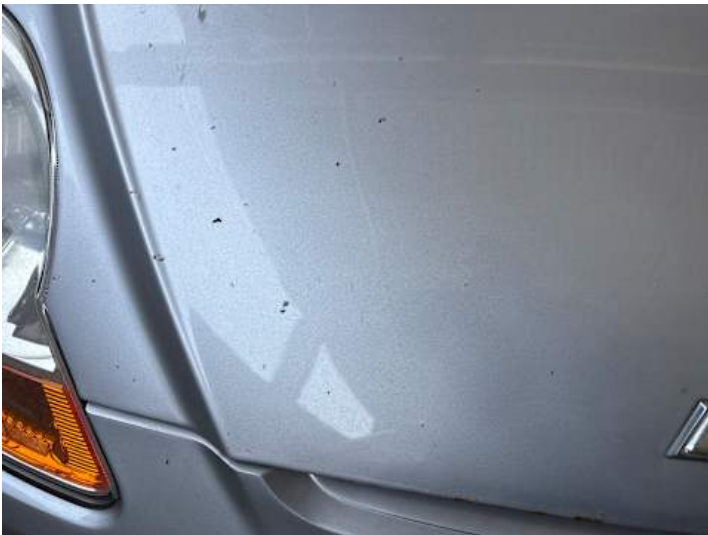
Motorhaube (Steinschlag)

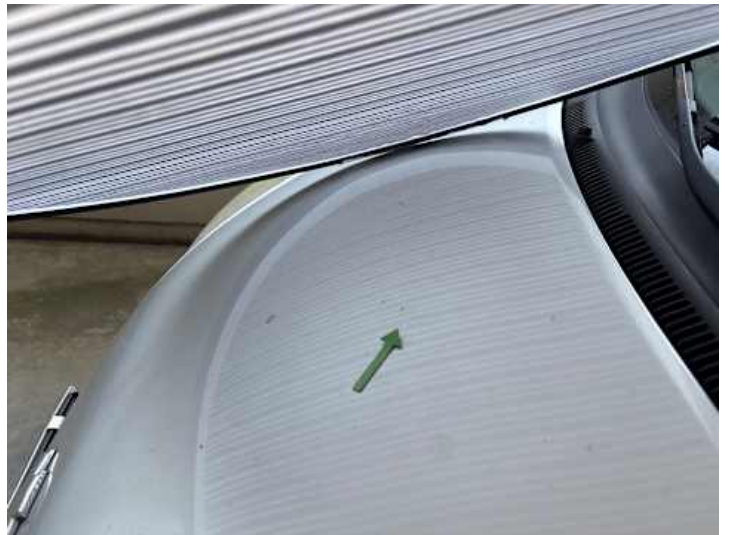
Motorhaube (Delle)

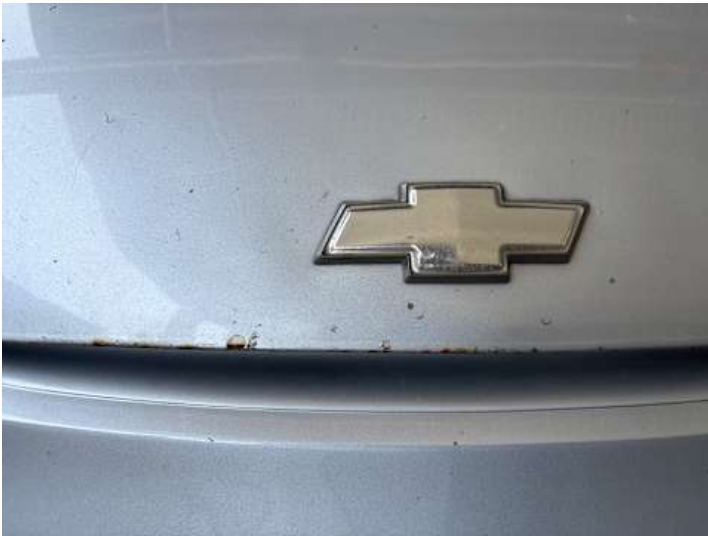
Motorhaube (Rost)

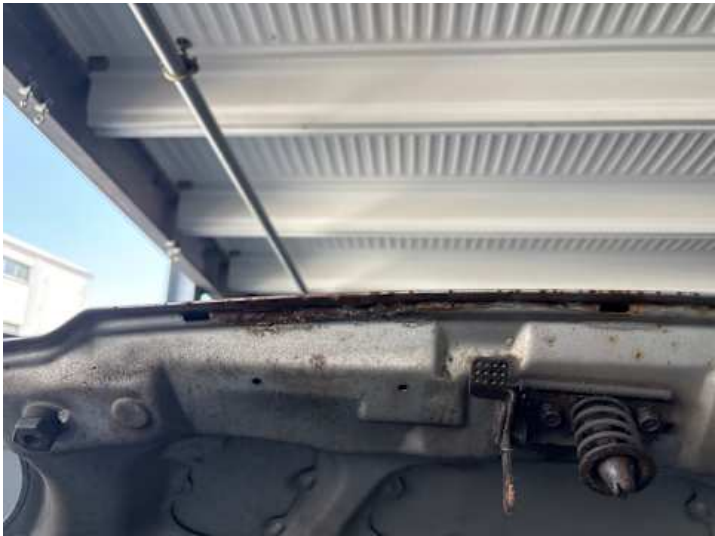
Motorhaube (Rost)

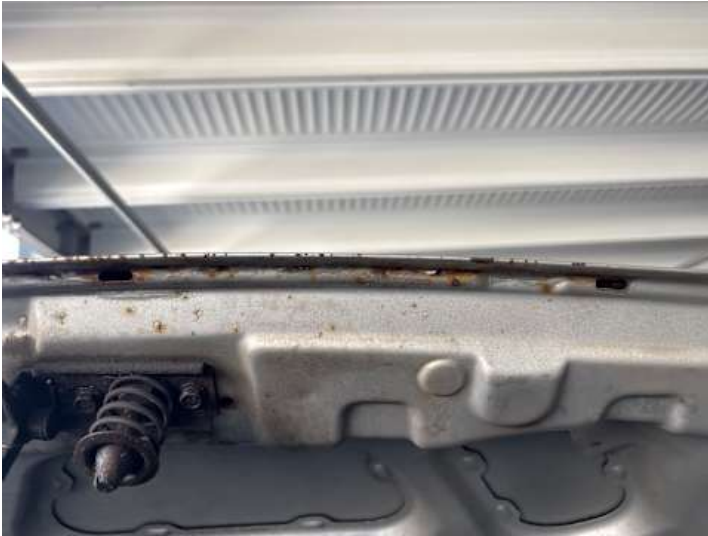
Motorhaube (Rost)

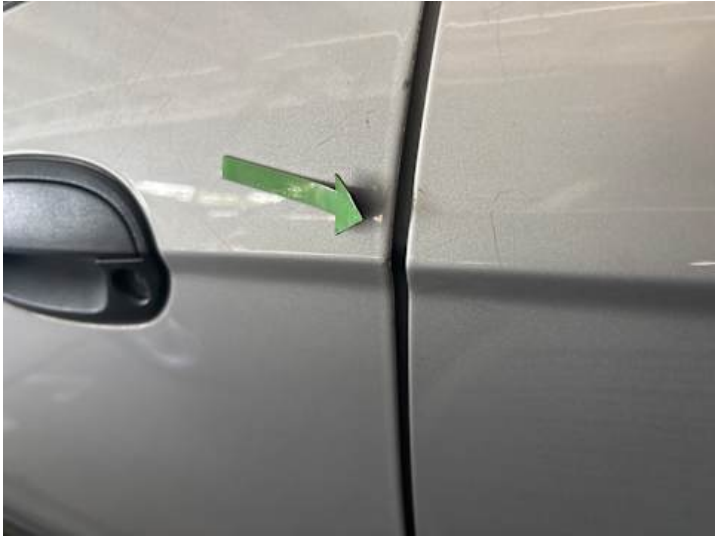
Fahrtür (Kratzer)

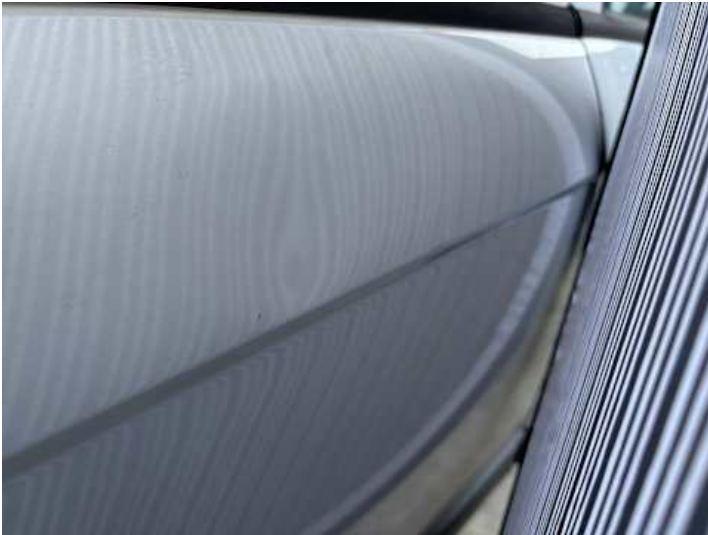
Türe hinten rechts (Delle)

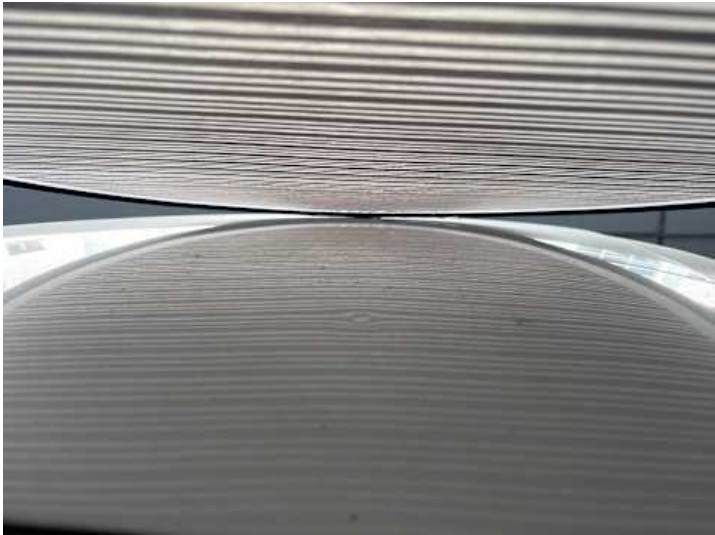
Dach (Delle)

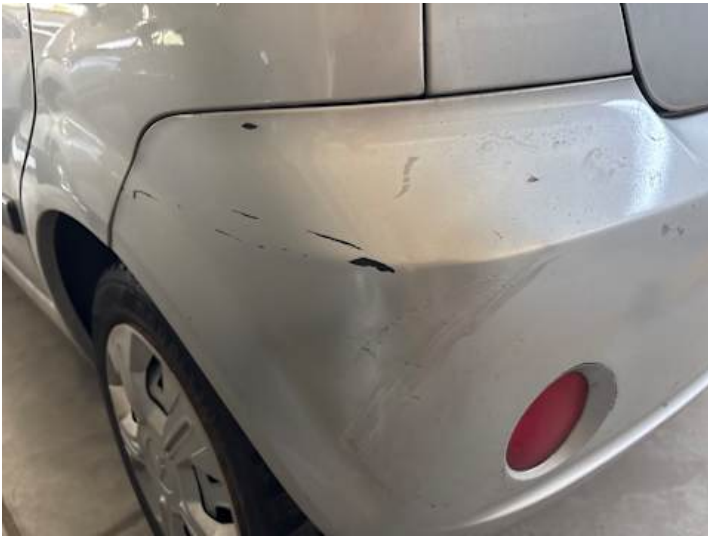
Stoßstange hinten (Kratzer)

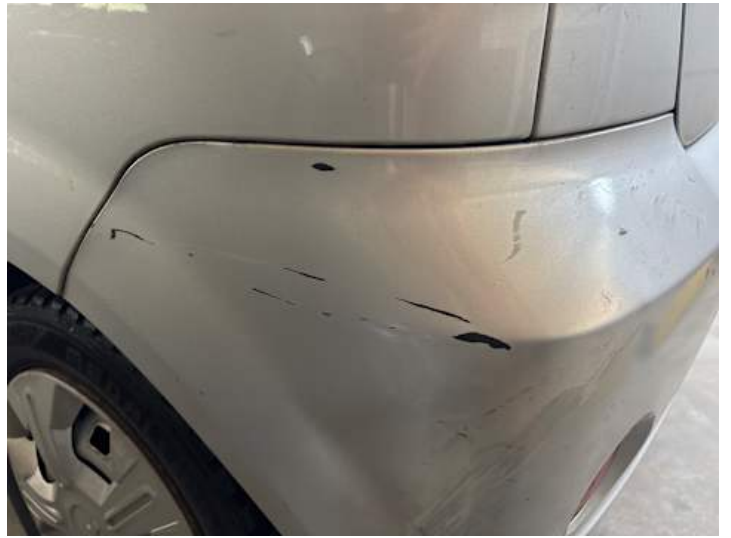
Stoßstange hinten (Kratzer)

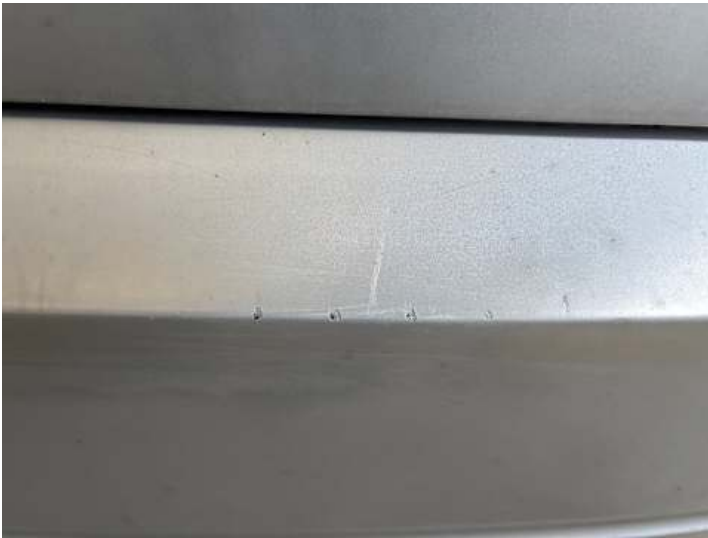
Stoßstange hinten (Kratzer)

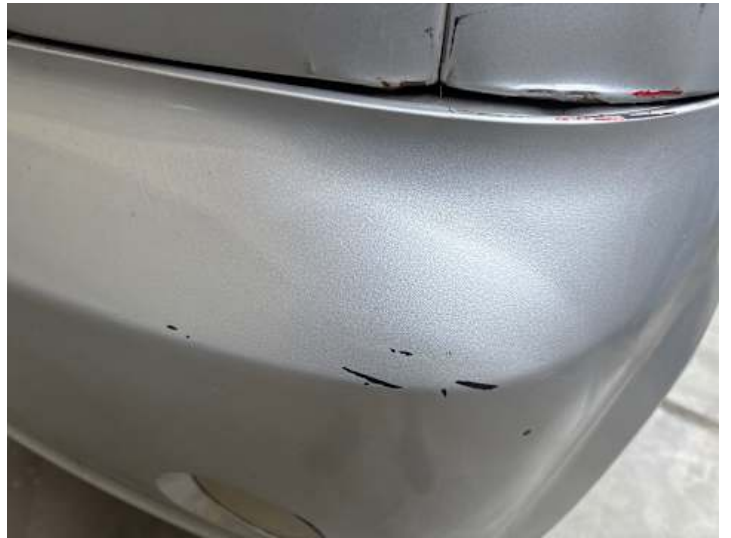
Stoßstange hinten (Kratzer)

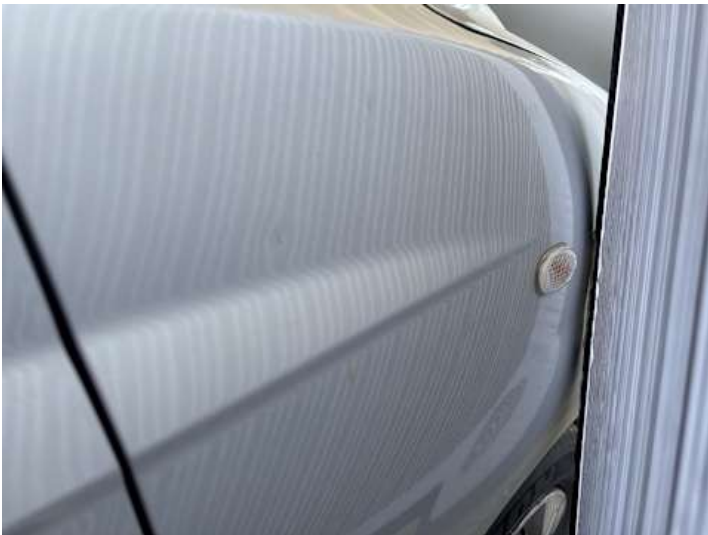
Kotflügel vorne rechts (Delle)

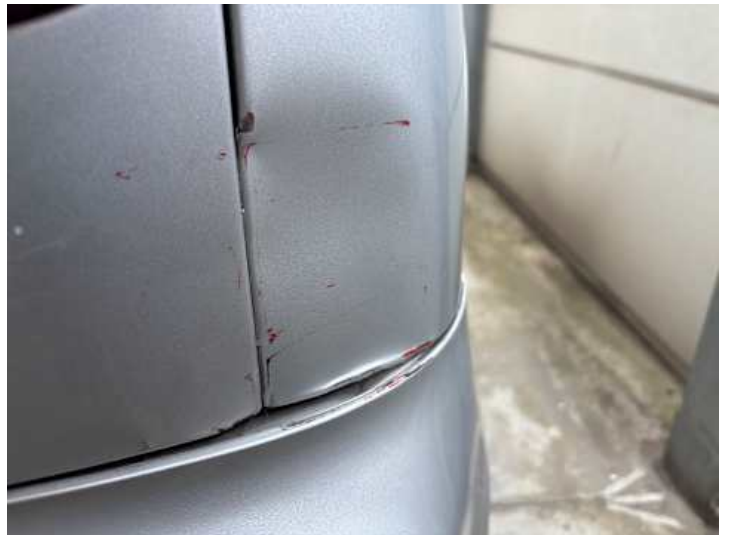
Seitenteil hinten rechts (Delle)
