## Mini Countryman Cooper SD All4

EZ 03/2017 | Geländewagen | Diesel | Automatikgetriebe | 148.517km  
Besteuerung: Differenzbesteuert (§25a UStG)  
Fahrzeugstandort: 26\*\*\*  
Fahrzeug aufgenommen am: 03.08.2026

# Hinweise zum Zustandsbericht

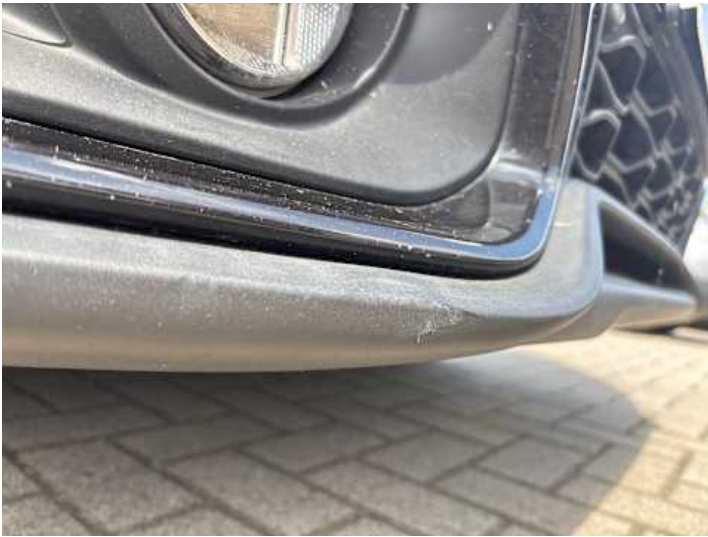
Stoßstange vorne (Kratzer)

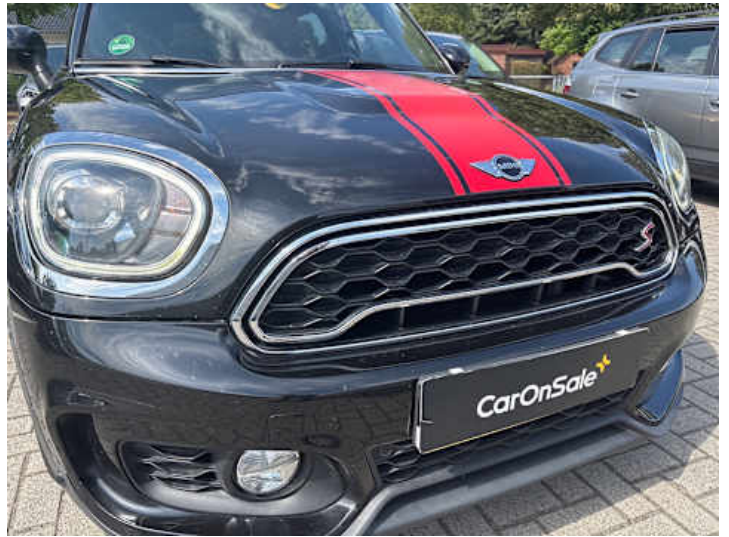
Stoßstange vorne (Kratzer)

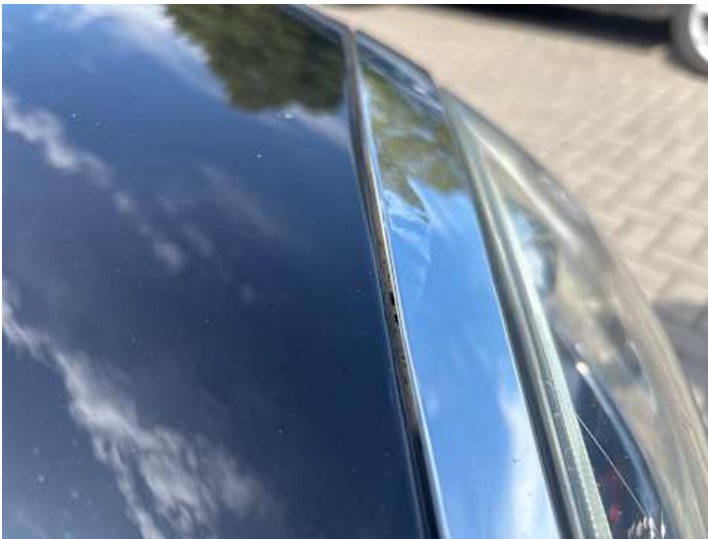
Scheinwerfer (links) (Kratzer)

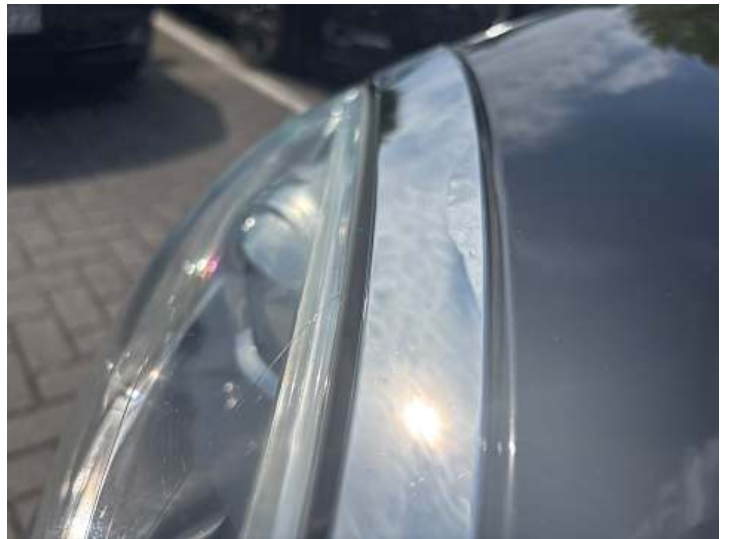
Scheinwerfer (rechts) (Kratzer)

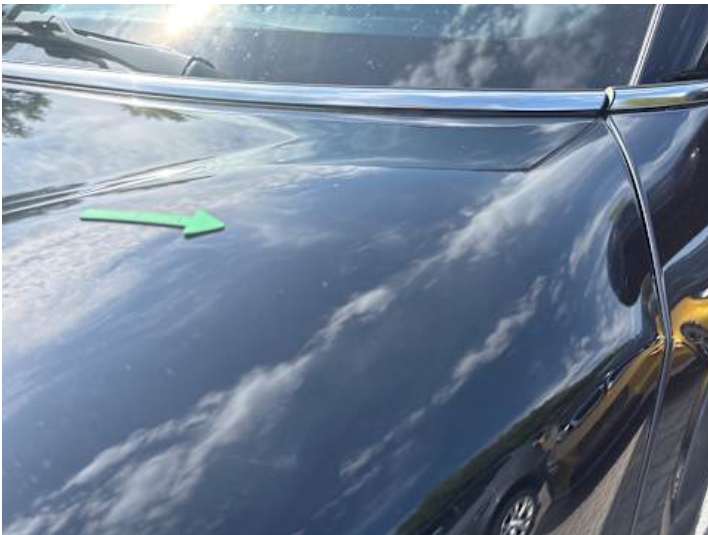
Motorhaube (Kratzer)

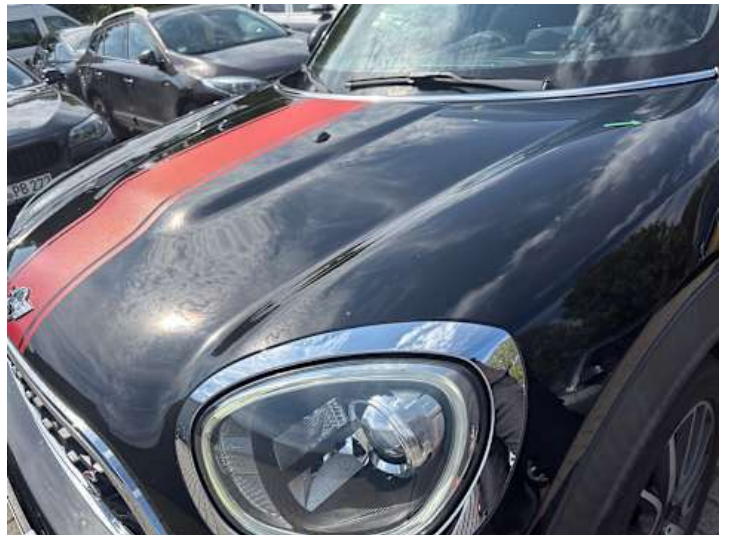
Motorhaube (Kratzer)

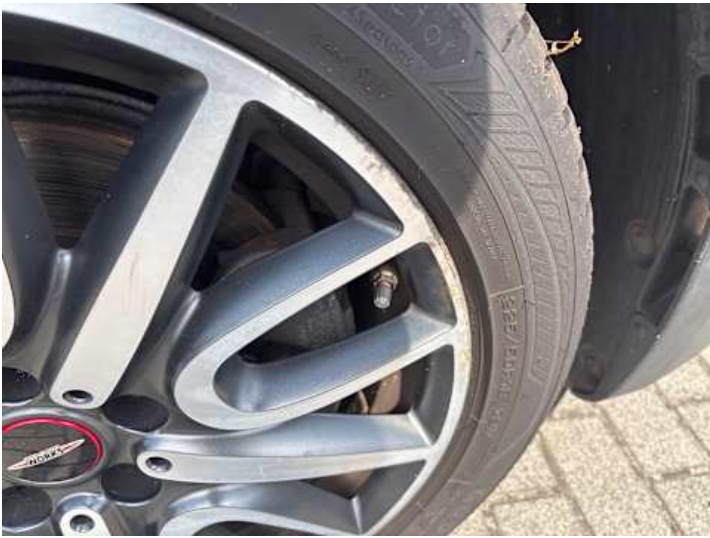
Rad (Kerben, Kratzer)

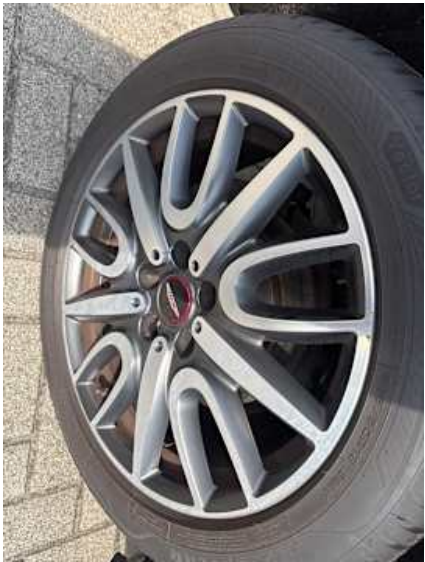
Rad (Kratzer, Kerben)

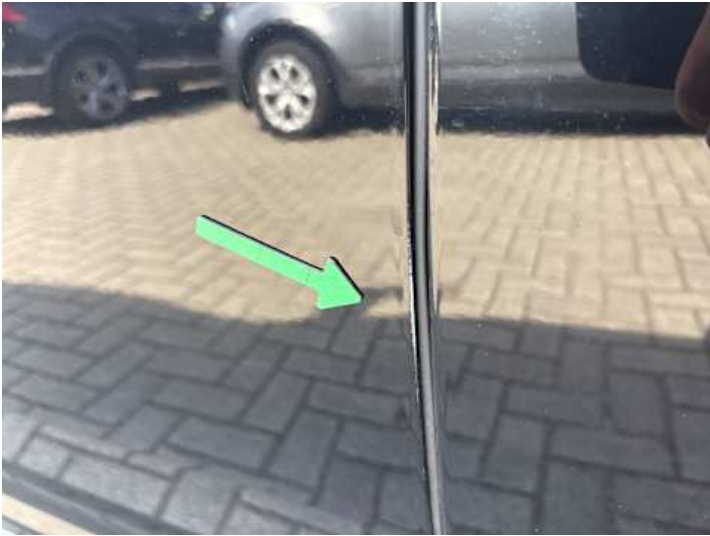
Fahrtür (Kratzer)

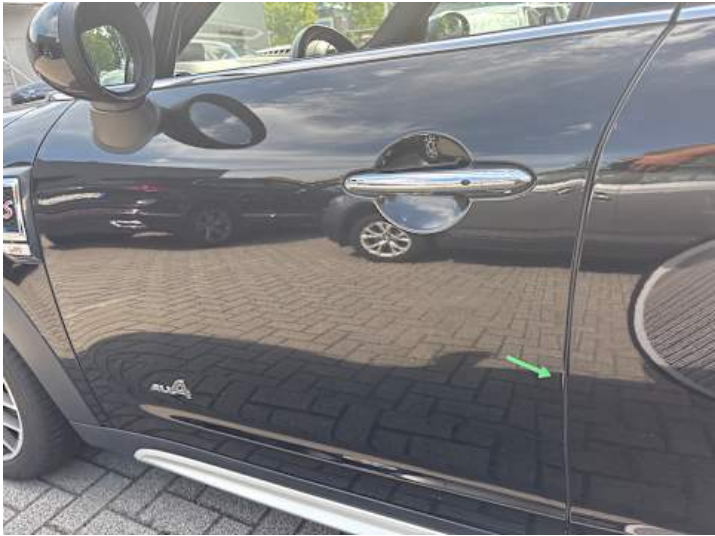
Fahrtür (Kratzer)

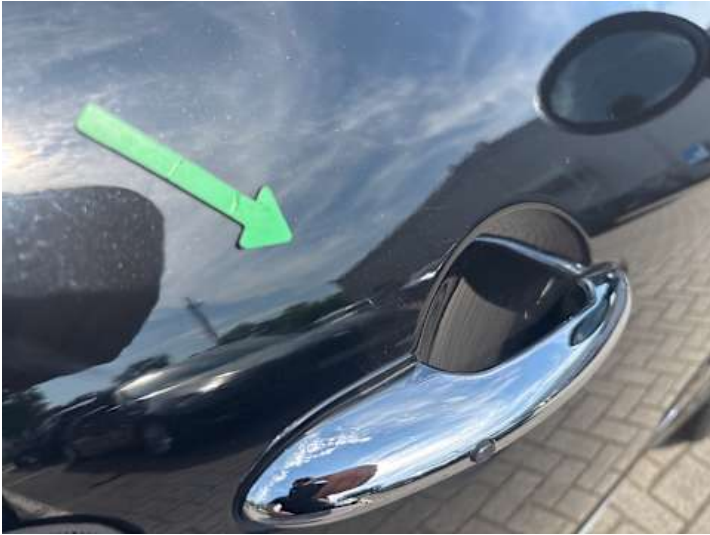
Beifahrtür (Kratzer)

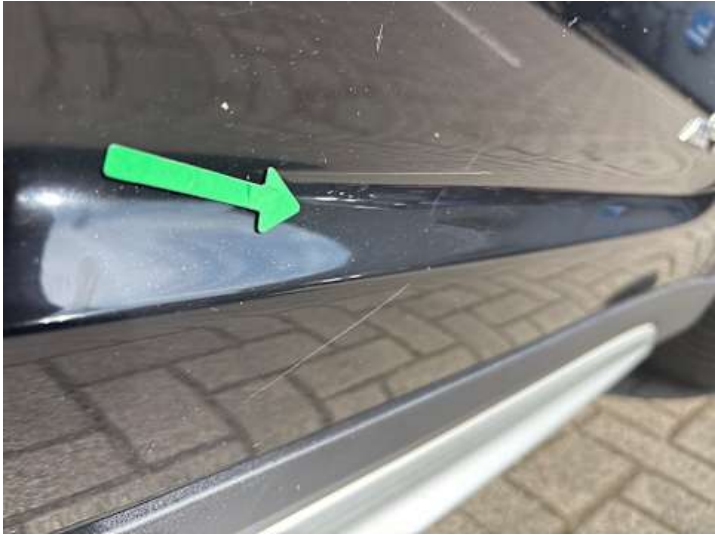
Beifahrtür (Kratzer)

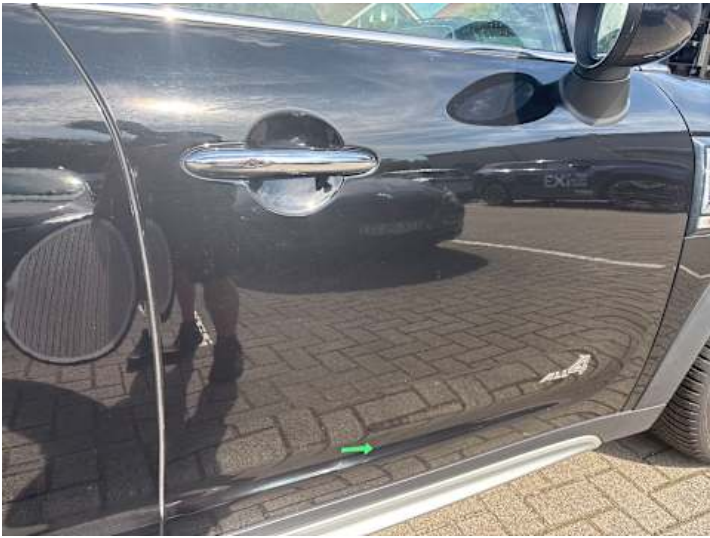
Beifahrertür (Kratzer)

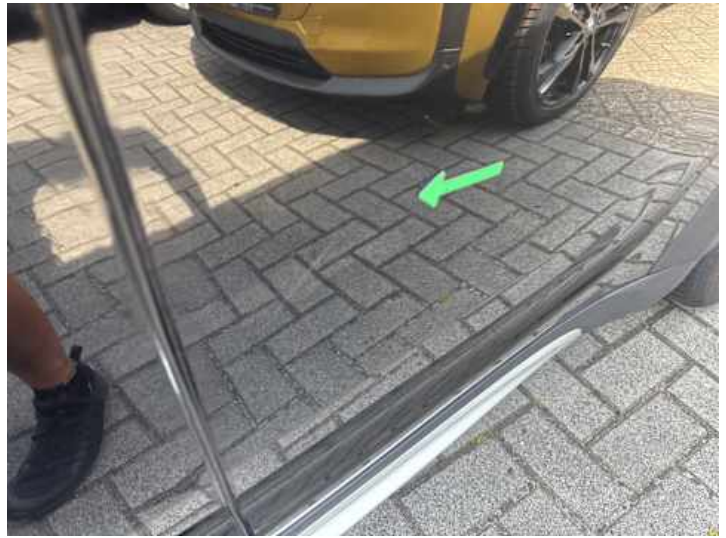
Türe hinten links (Kratzer)

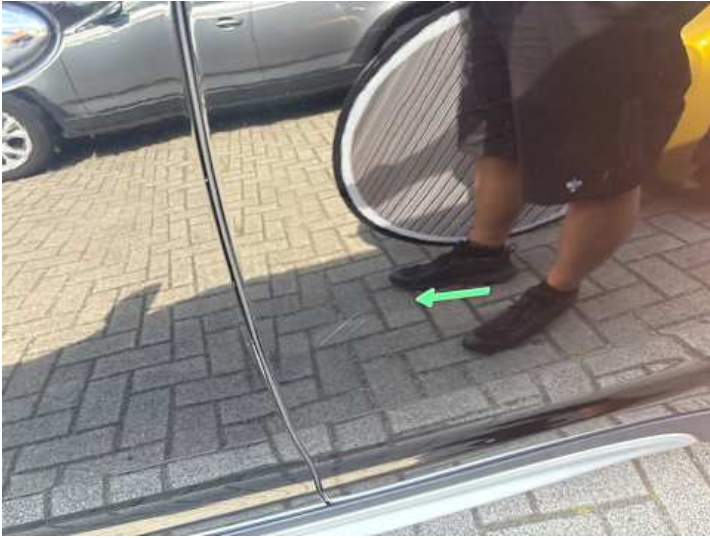
Türe hinten links (Kratzer)

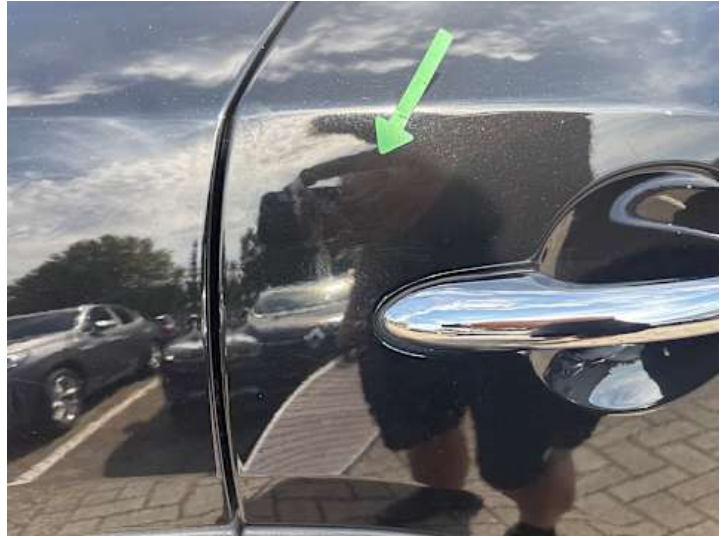
Türe hinten rechts (Kratzer)

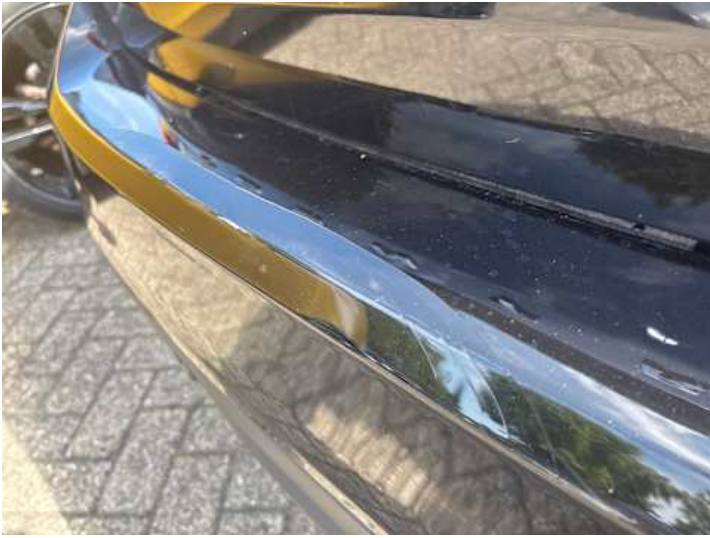
Stoßstange hinten (Verformung, Kratzer)

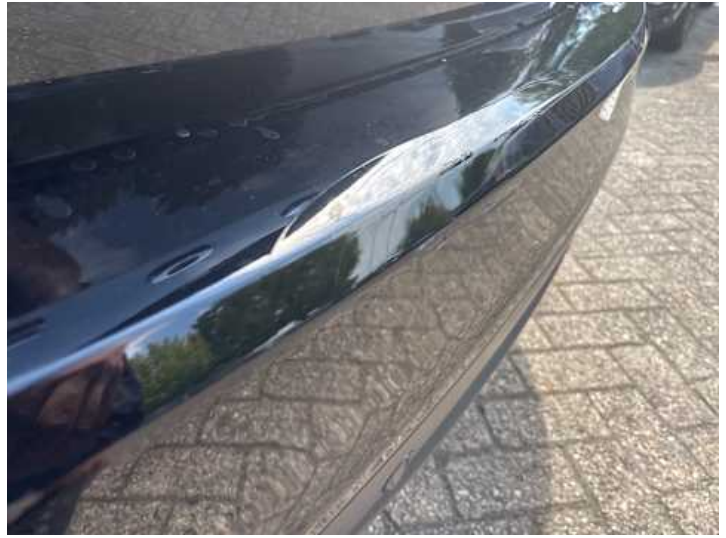
Stoßstange hinten (Verformung, Kratzer)

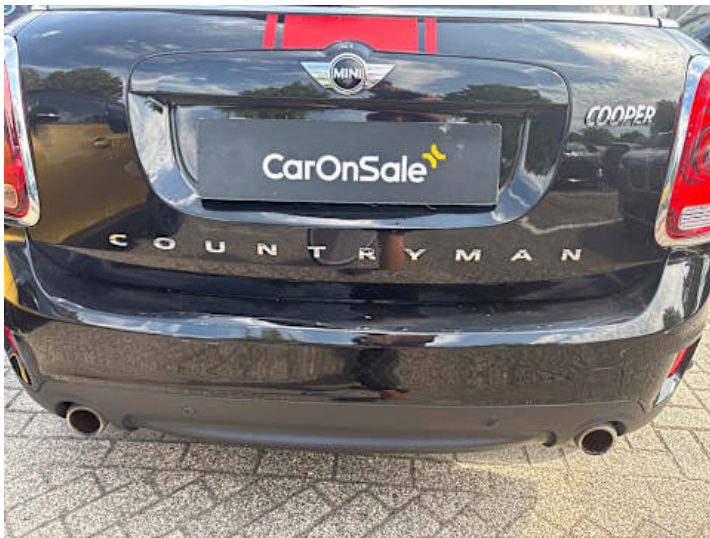
Stoßstange hinten (Verformung, Kratzer)

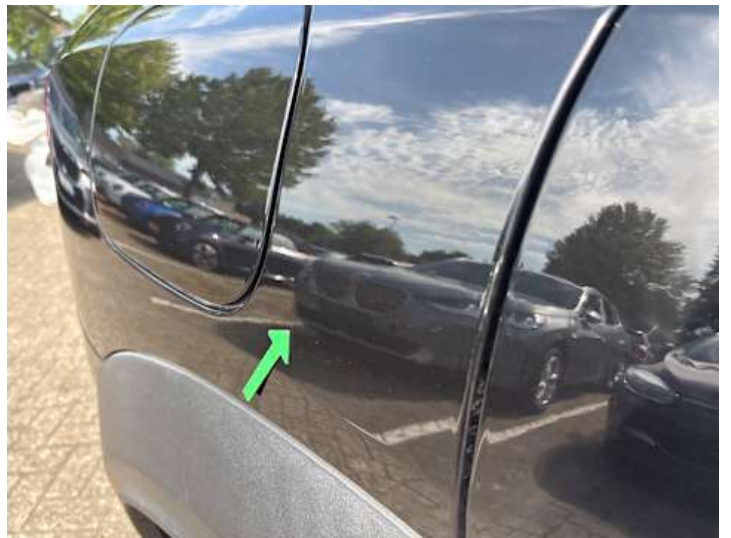
Seitenteil hinten rechts (Kratzer)

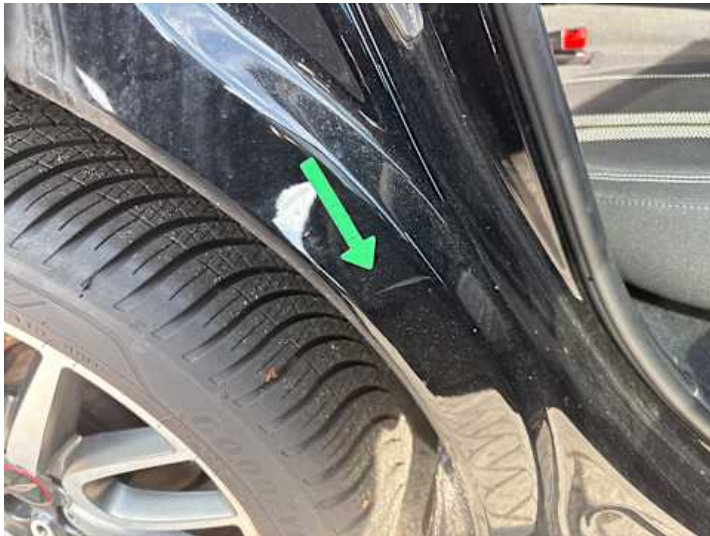
Seitenteil hinten rechts (Kratzer)

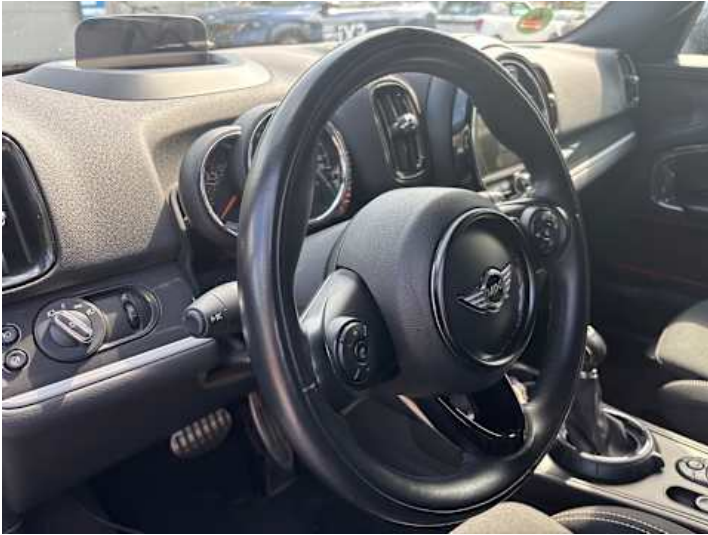
Innenraum (Verschleiß, Anderer Schaden): Beifahrersitz feucht

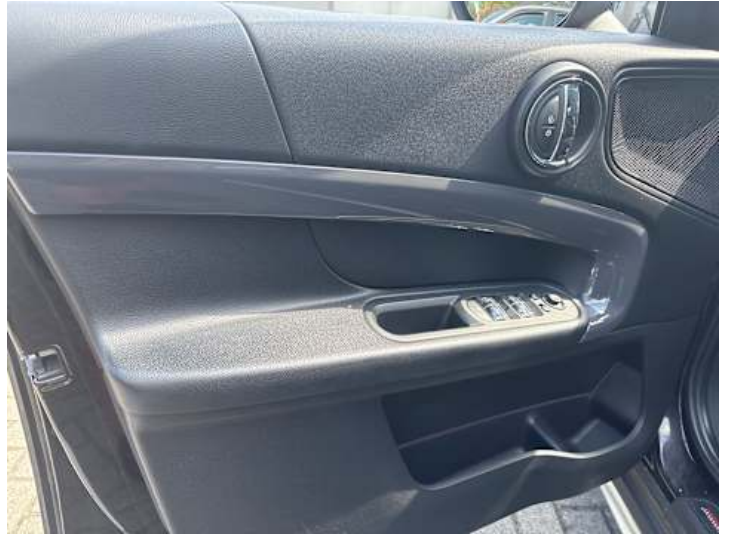
Innenraum (Verschleiß, Anderer Schaden): Beifahrersitz feucht

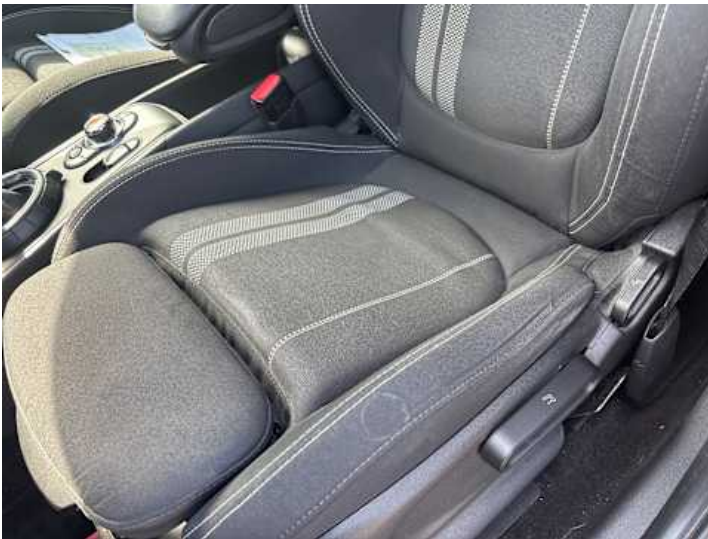
Innenraum (Verschleiß, Anderer Schaden): Beifahrersitz feucht
