## Volkswagen Polo

EZ 11/2007 | Kleinwagen | Benzin | Schaltgetriebe | 145.077km  
Besteuerung: Differenzbesteuert (§25a UStG)  
Fahrzeugstandort: 33\*\*\*  
Fahrzeug aufgenommen am: 05.08.2026

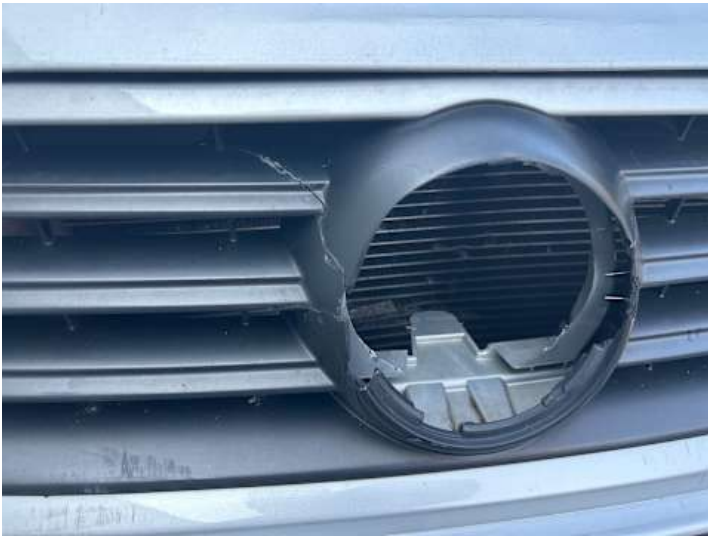
Stoßstange vorne (Riss/Bruch)

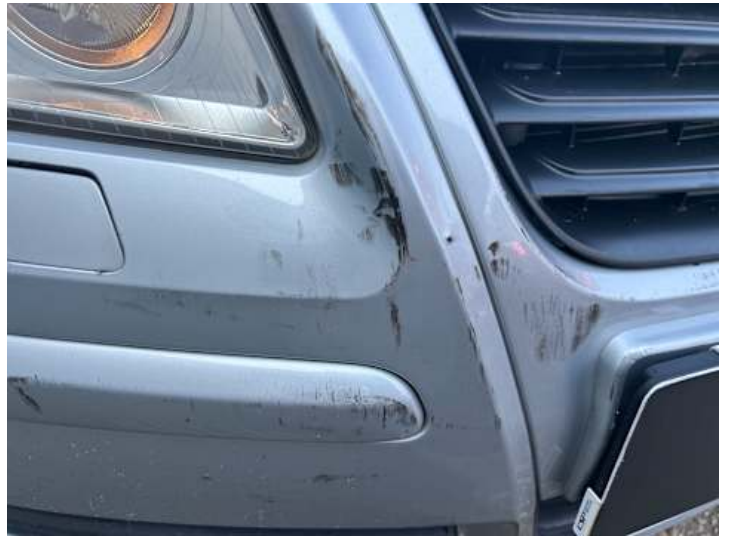
Stoßstange vorne (Spaltmaße ungenau, Lackschaden)

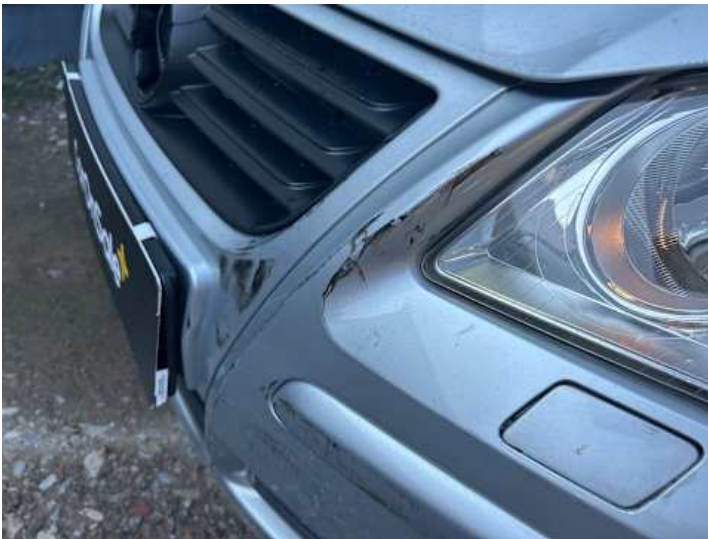
Stoßstange vorne (Spaltmaße ungenau, Lackschaden)

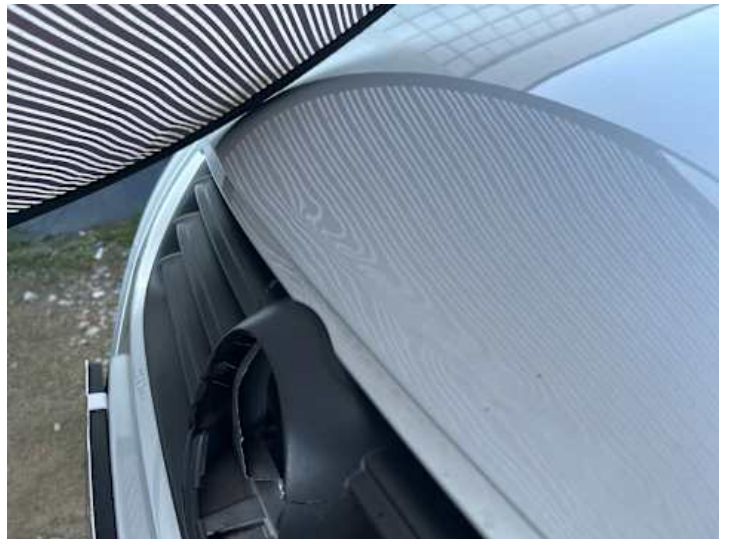
Motorhaube (Verformung, Lackschaden)

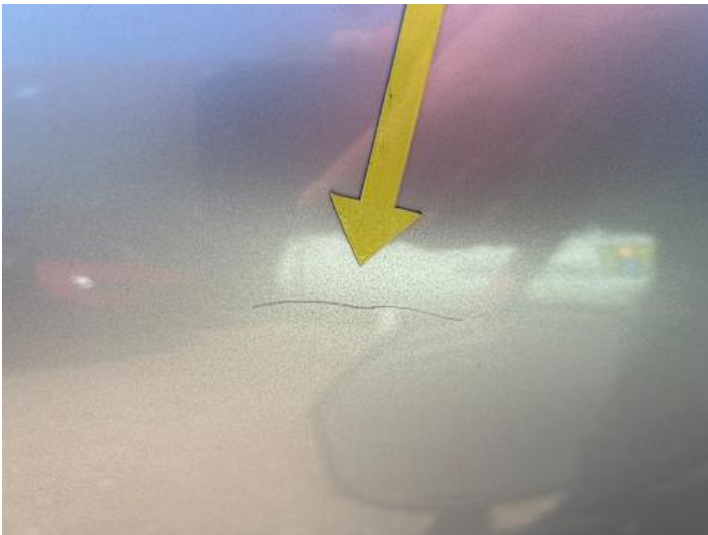
Fahrertür (Kratzer, Lackschaden)

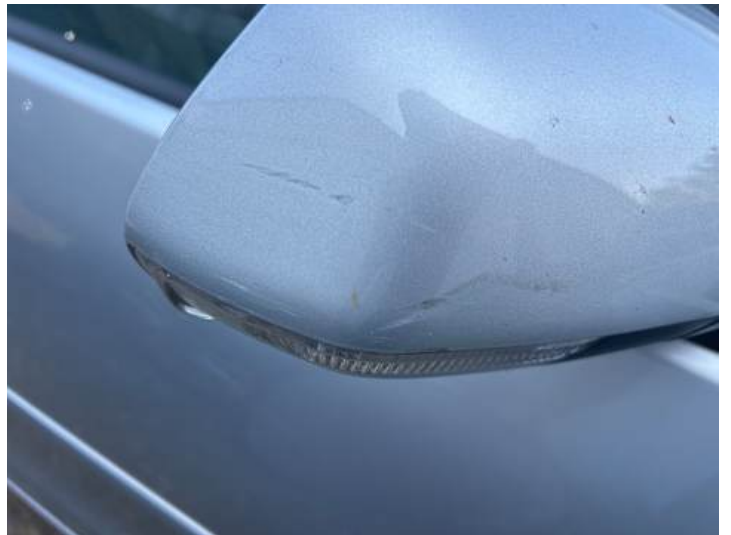
Beifahrertür (Lackschaden)

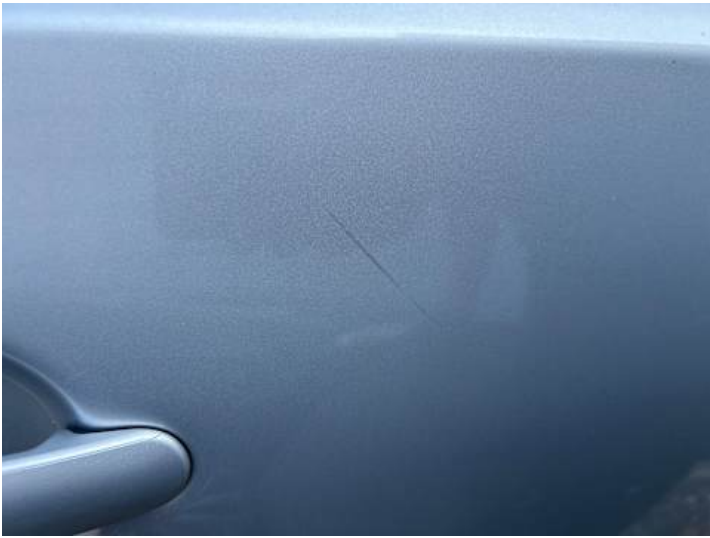
Beifahrertür (Lackschaden)

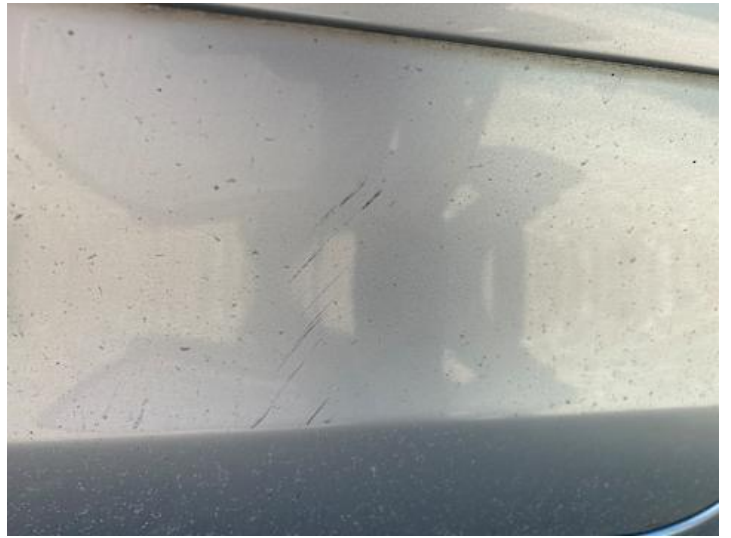
Türe hinten links (Lackschaden)

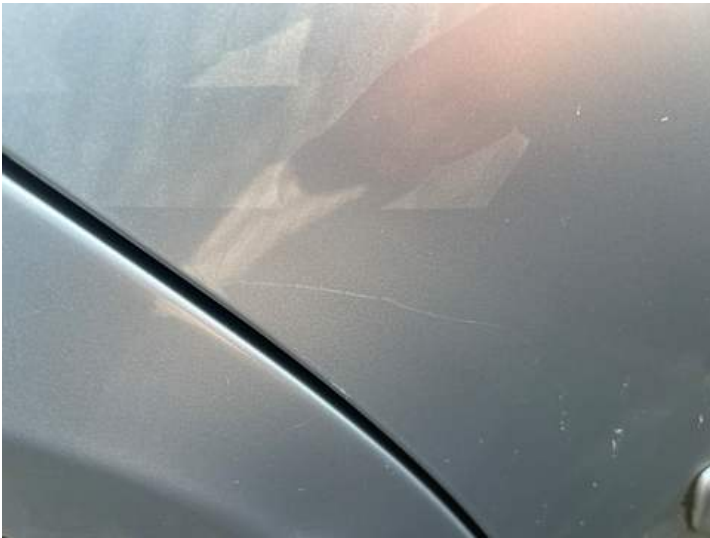
Türe hinten rechts (Kratzer, Lackschaden)

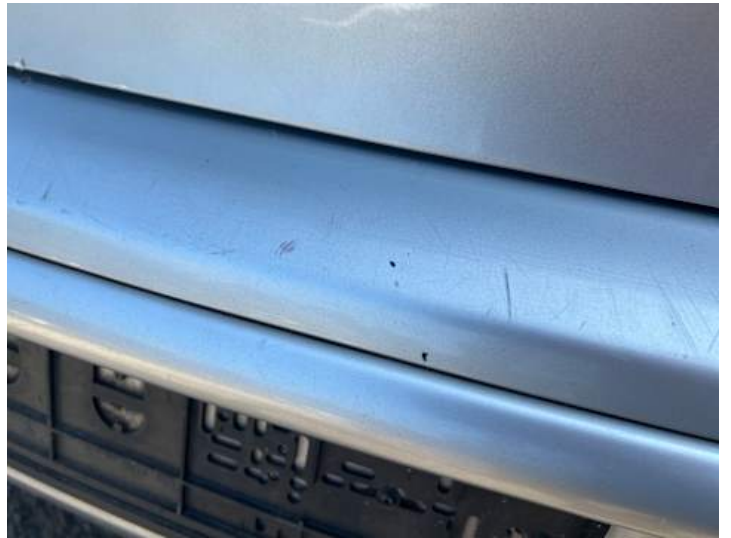
Stoßstange hinten (Lackschaden)

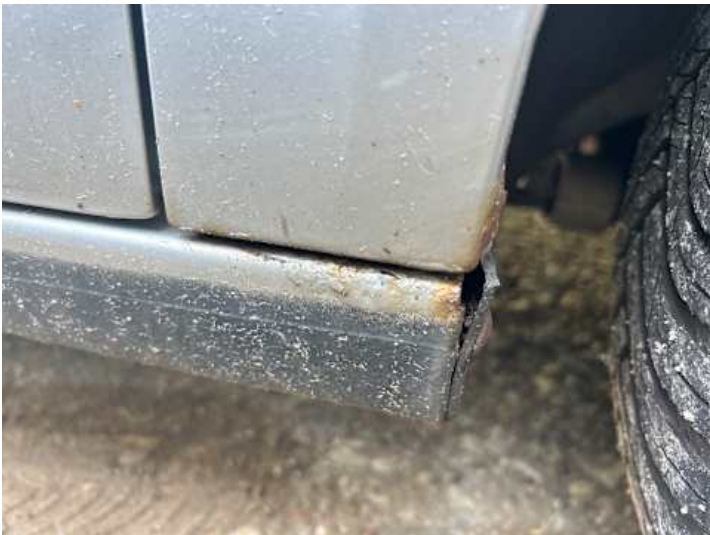
Schweller rechts (Rost)

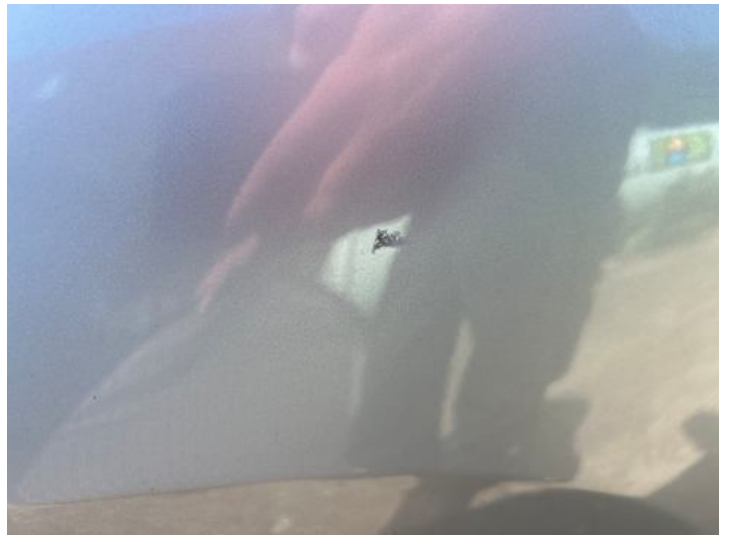
Kotflügel vorne links (Lackschaden)

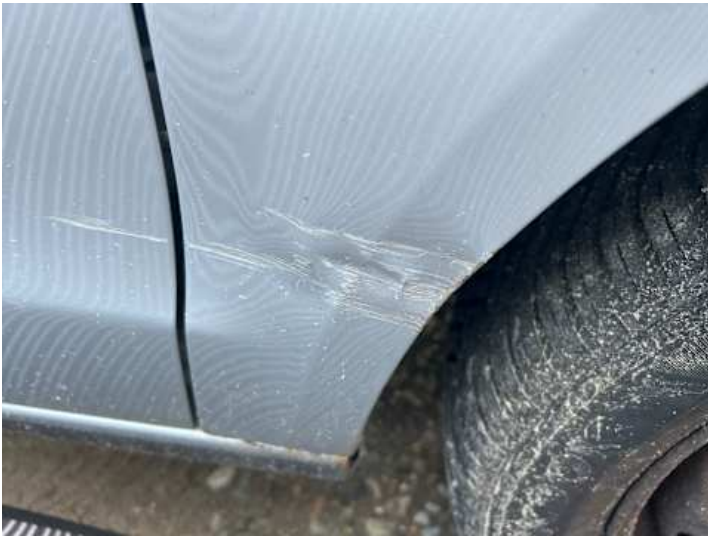
Kotflügel vorne rechts (Verformung, Lackschaden)

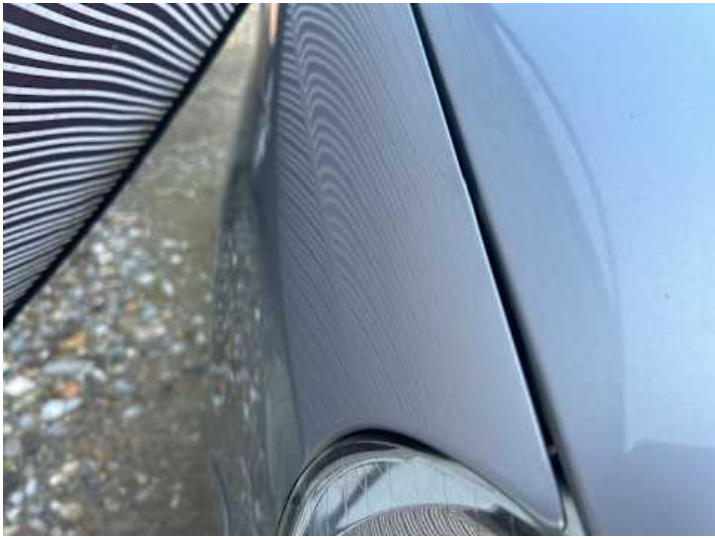
Kotflügel vorne rechts (Verformung, Lackschaden)

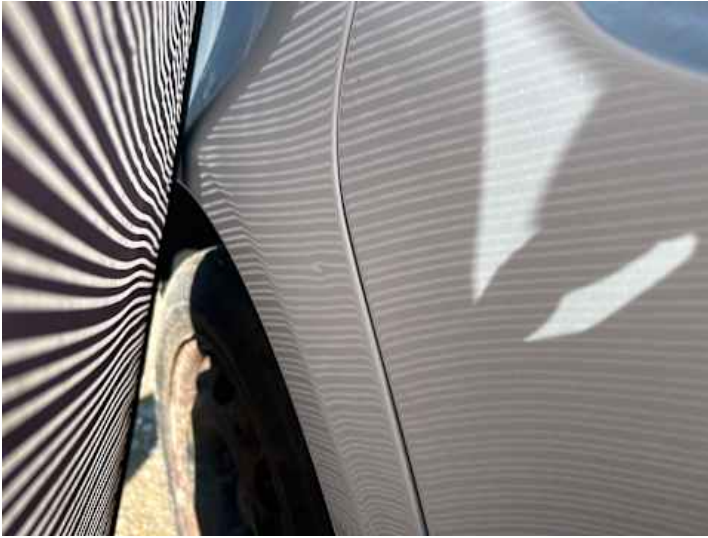
Seitenteil hinten rechts (Delle)

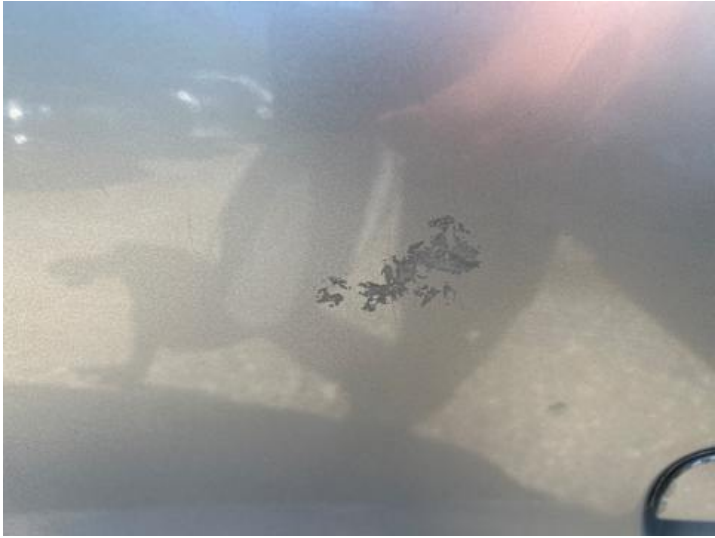
Heckklappe (Lackschaden)
