## Mercedes-Benz R 300 CDI BlueEfficiency

EZ 07/2010 | Geländewagen | Diesel | Automatikgetriebe | 228.672km

Fahrzeug aufgenommen am: 24.06.2026

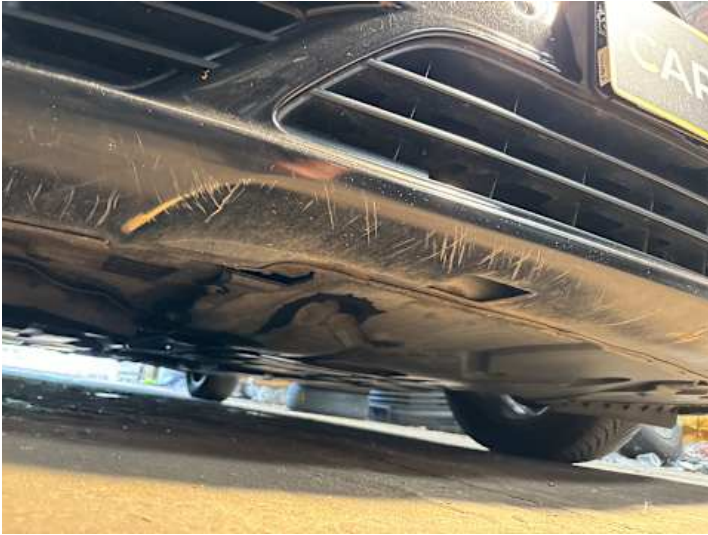
Stoßstange vorne (Kratzer, Lackschaden)

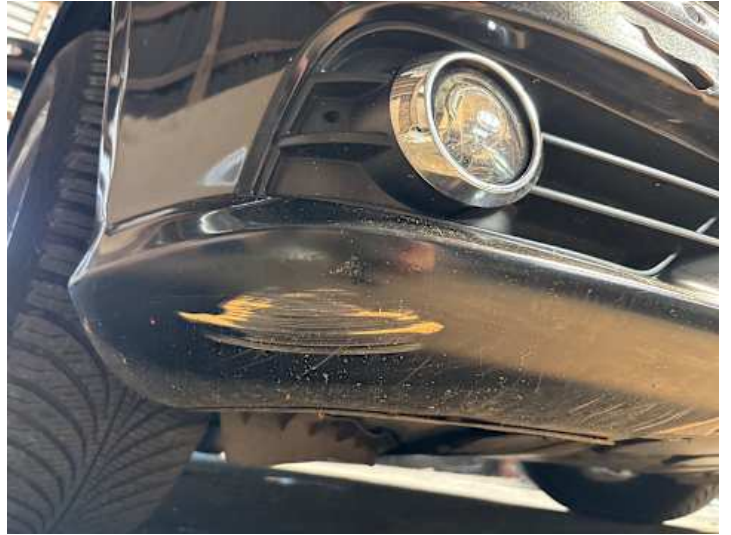
Stoßstange vorne (Kratzer, Lackschaden)

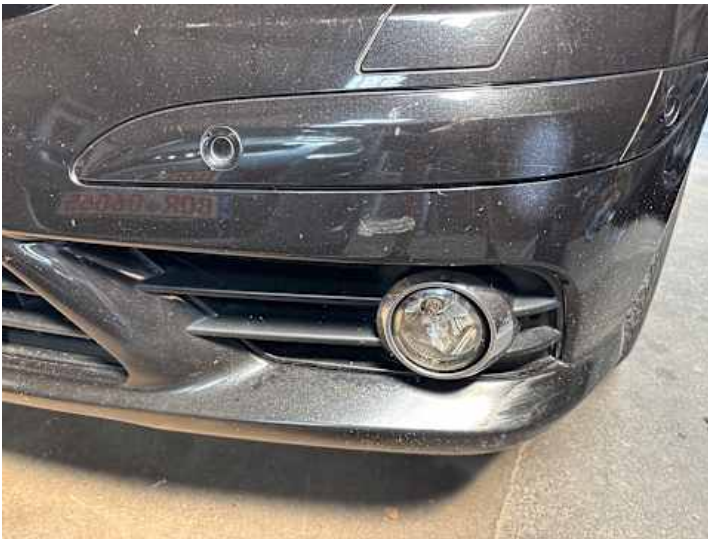
Stoßstange vorne (Kratzer, Lackschaden)

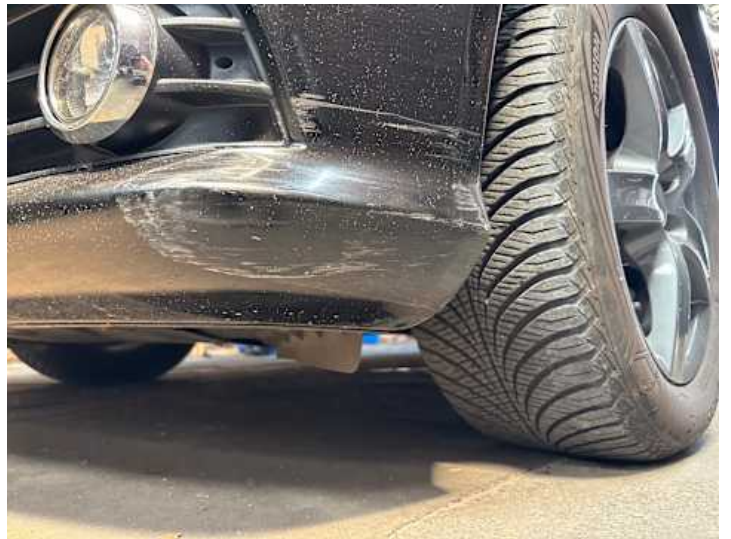
Stoßstange vorne (Kratzer, Lackschaden)

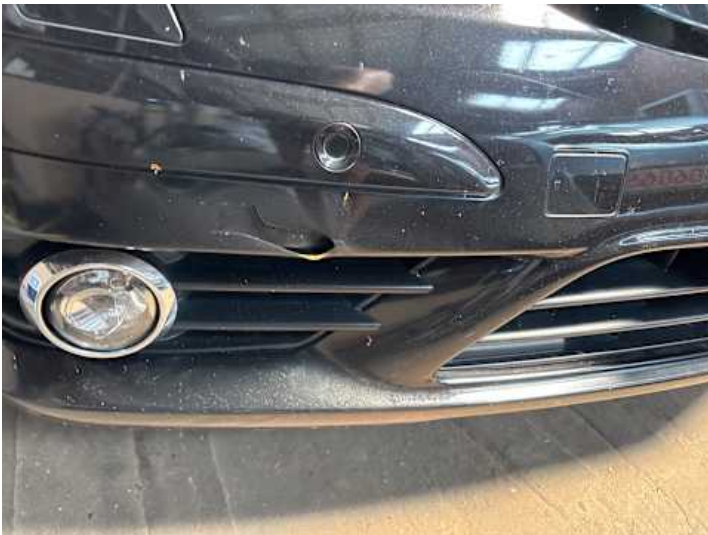
Stoßstange vorne (Riss/Bruch)

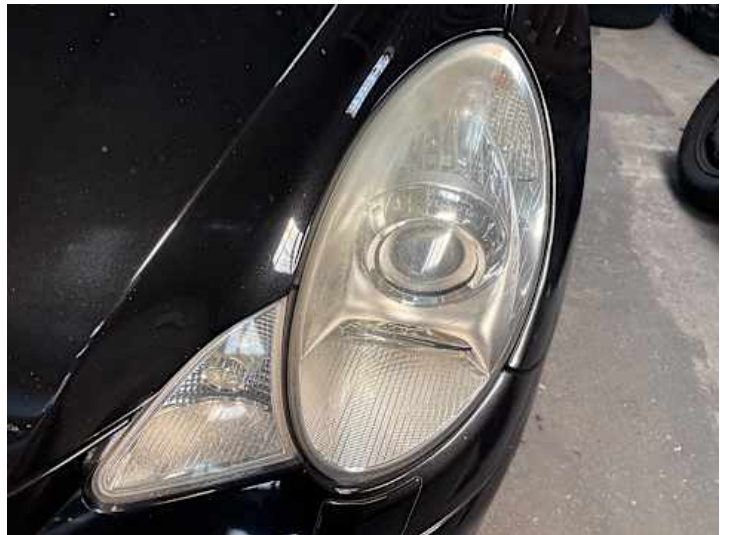
Scheinwerfer (links) (Blind)

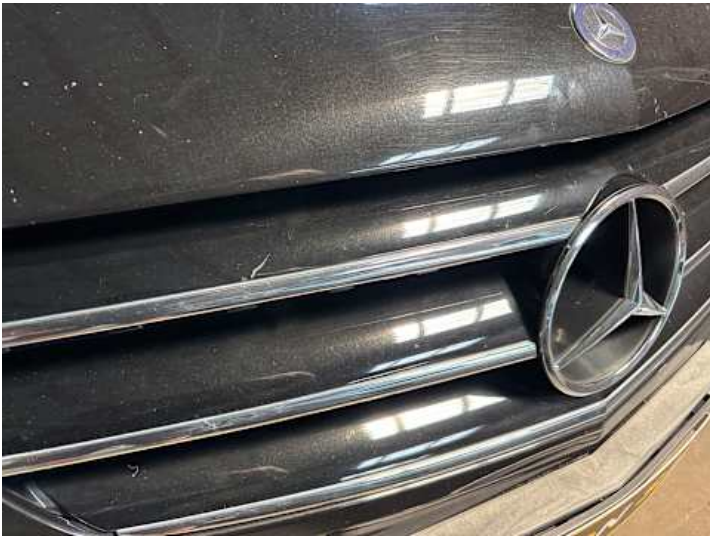
Motorhaube (Kratzer)

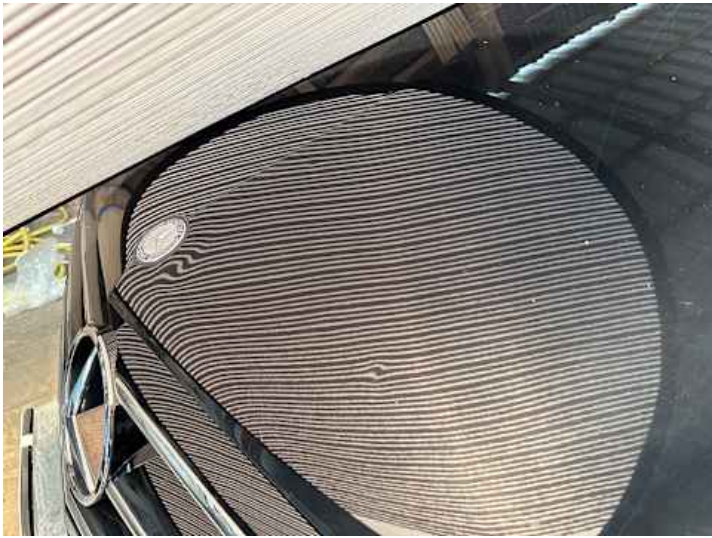
Motorhaube (Delle)

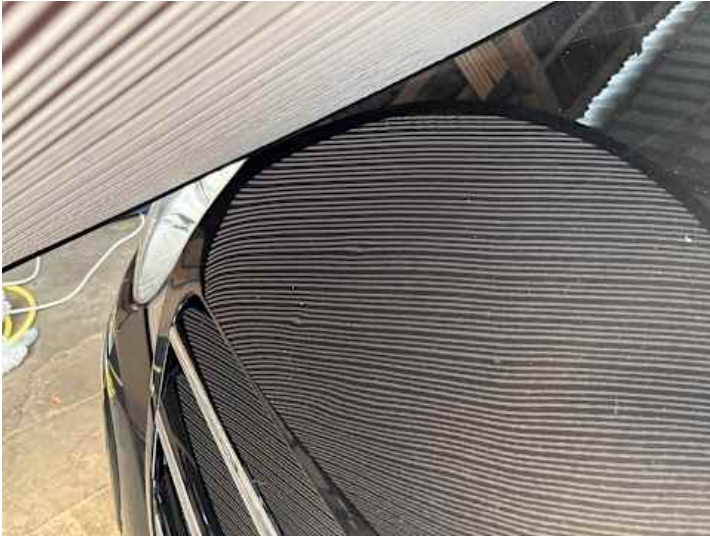
Motorhaube (Delle)

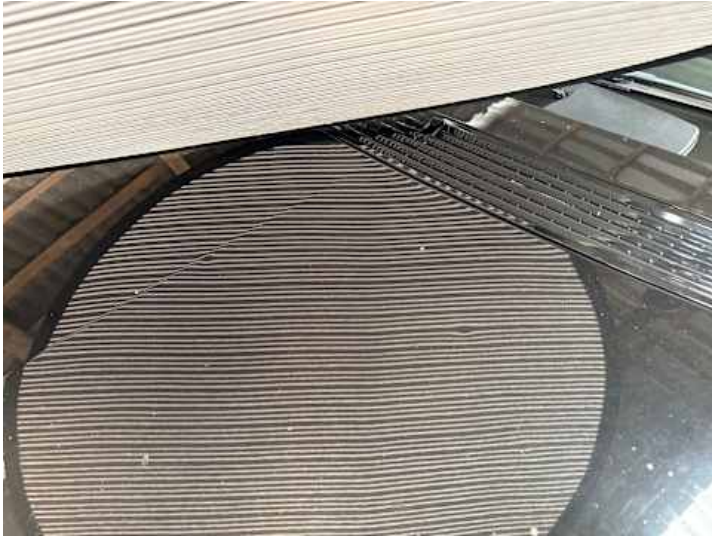
Motorhaube (Delle)

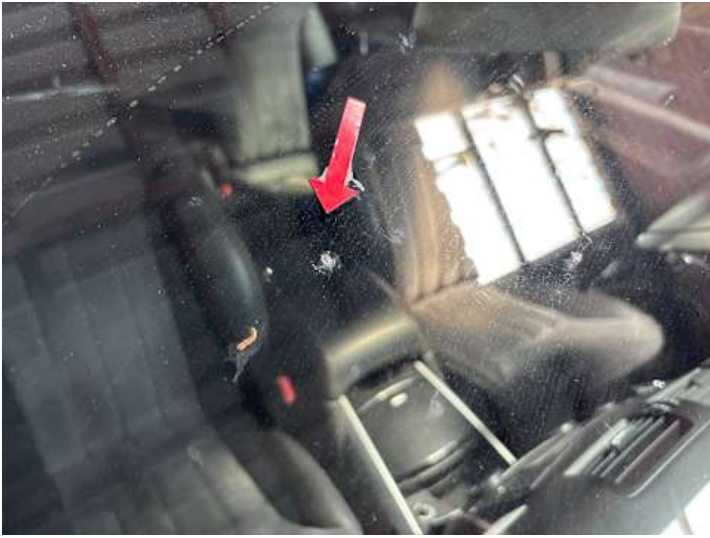
Windschutzscheibe (Steinschlag)

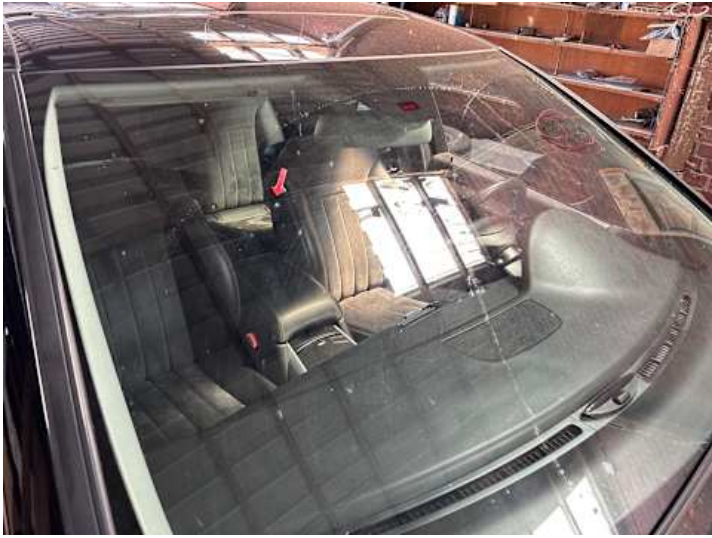
Windschutzscheibe (Steinschlag)

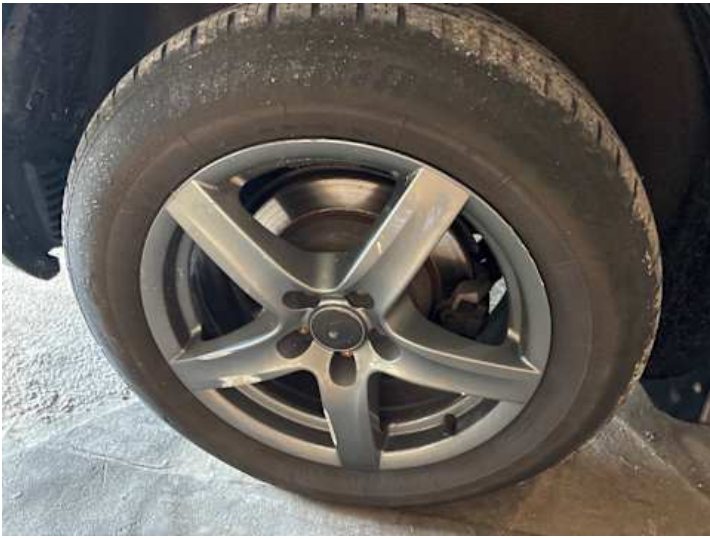
Rad (Kratzer)

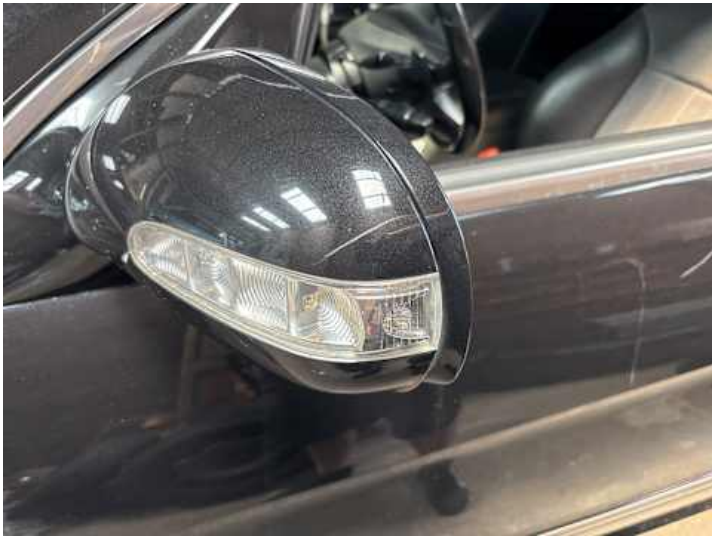
Fahrtür (Kratzer, Lackschaden)

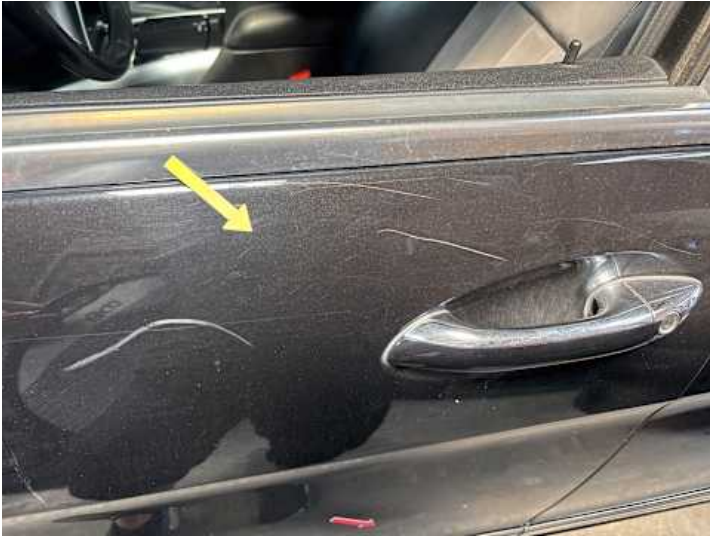
Fahrtür (Kratzer, Lackschaden)

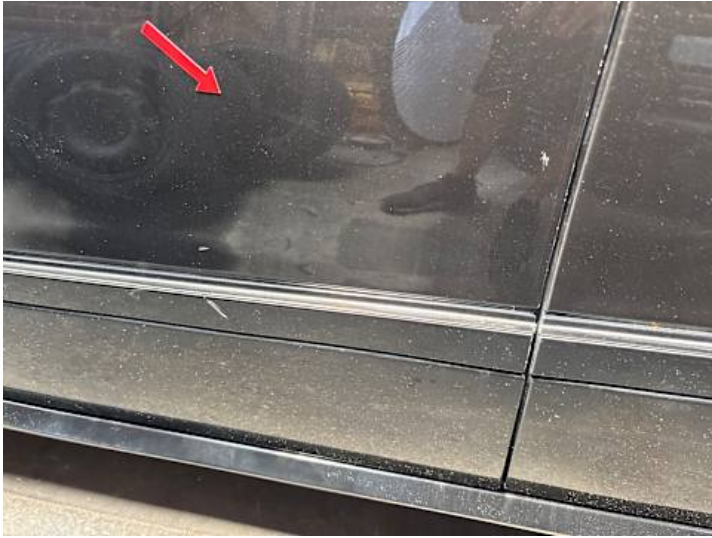
Fahrtür (Kratzer, Lackschaden)

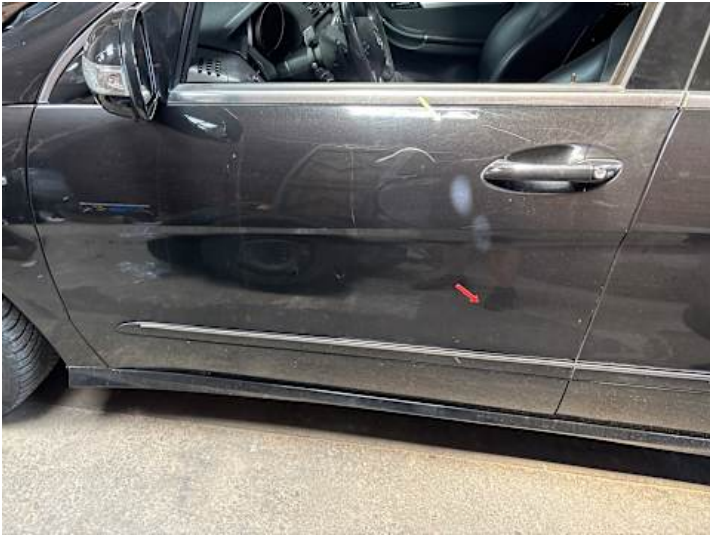
Fahrtür (Kratzer, Lackschaden)

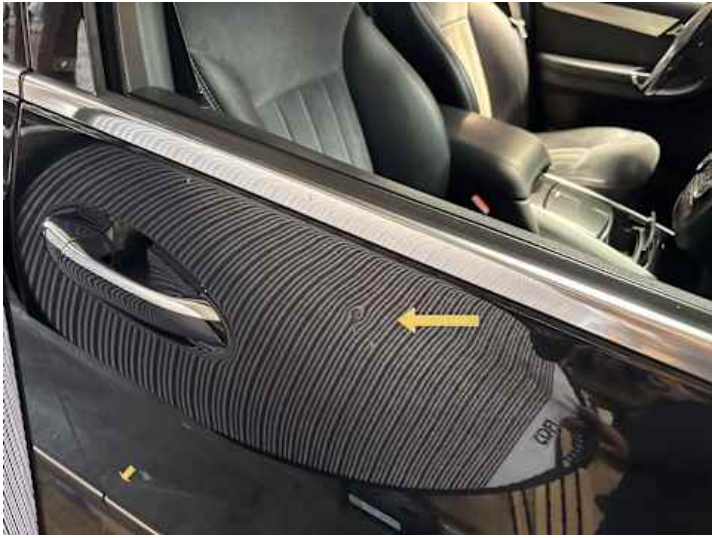
Beifahrtür (Delle)

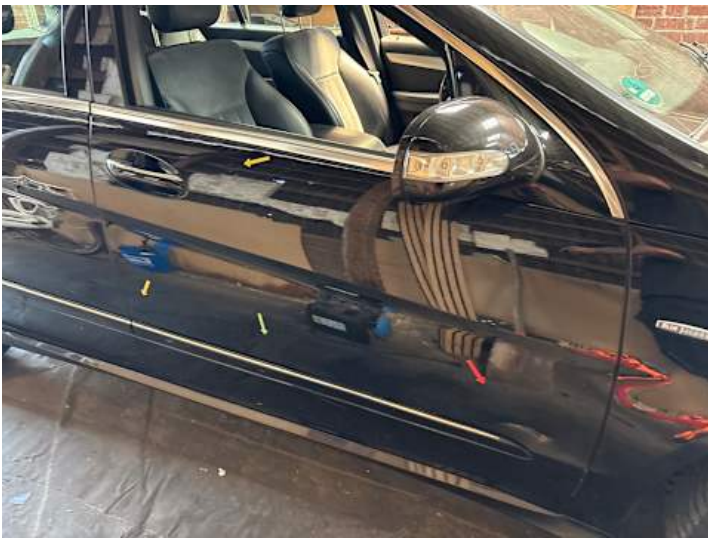
Beifahrertür (Kratzer, Lackschaden, Delle, Spaltmaße ungenau)

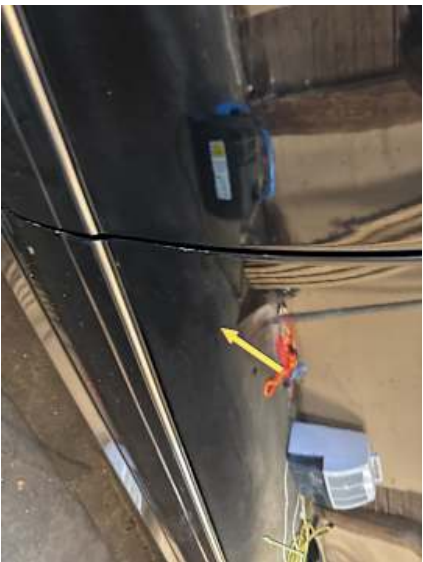
Beifahrertür (Lackschaden)

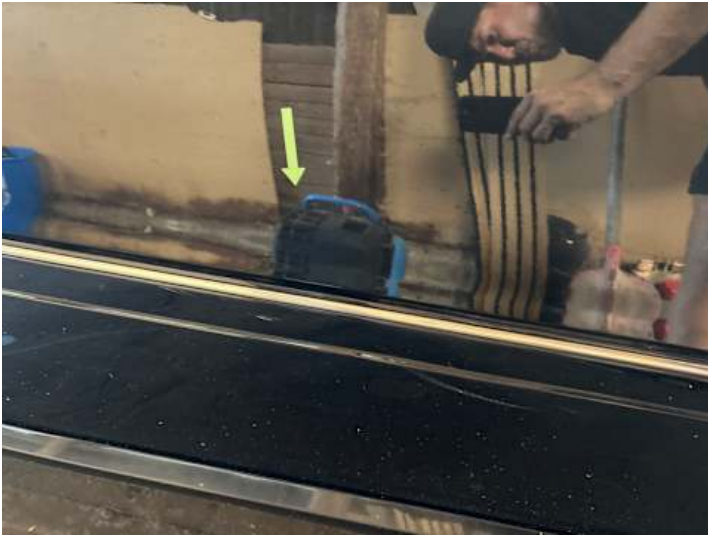
Beifahrertür (Kratzer, Lackschaden)

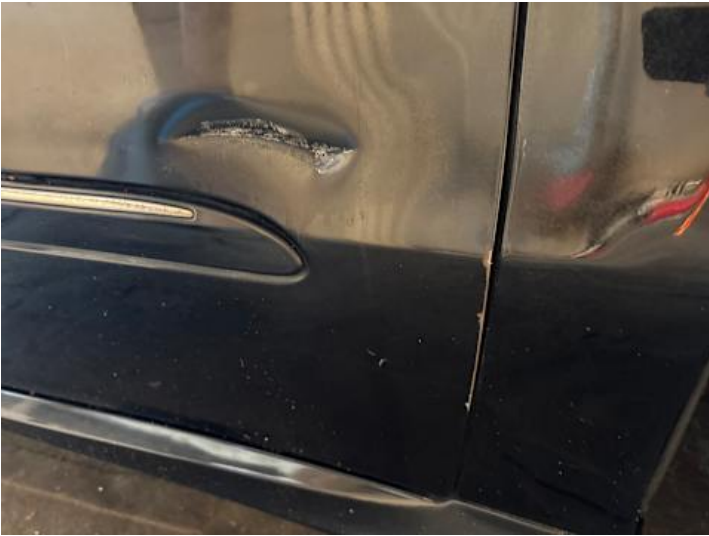
Beifahrertür (Spaltmaße ungenau, Kratzer, Lackschaden, Delle, Unsachgemäß instand gesetzt)

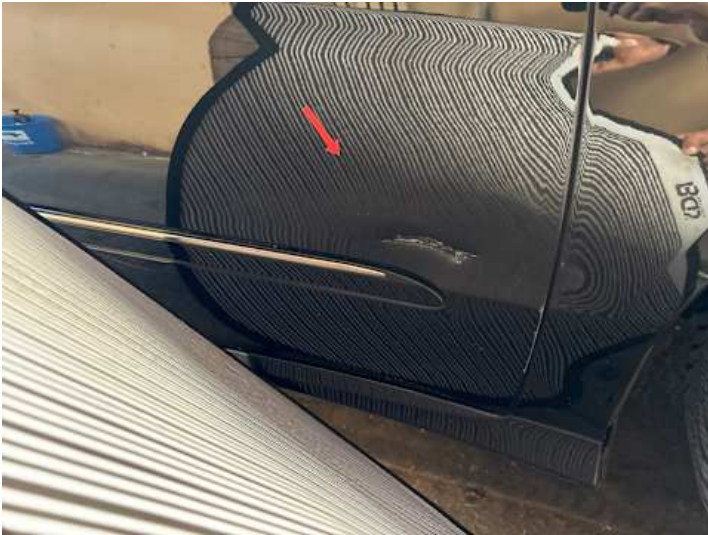
Beifahrertür (Spaltmaße ungenau, Kratzer, Lackschaden, Delle, Unsachgemäß instand gesetzt)

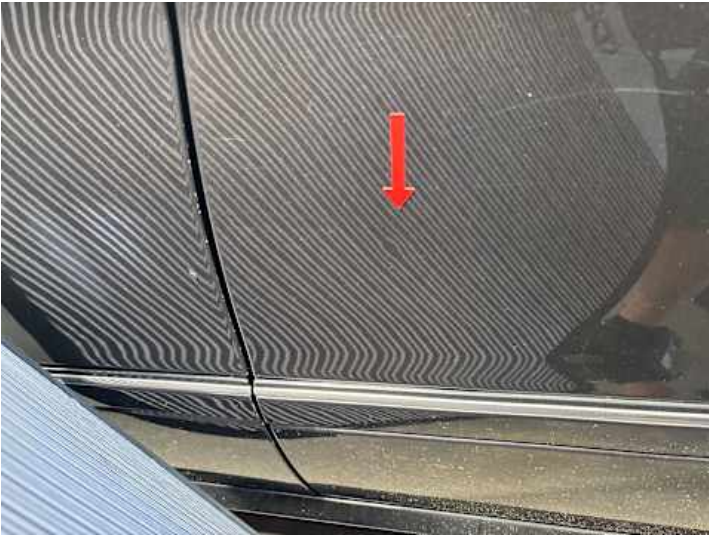
Türe hinten links (Delle)

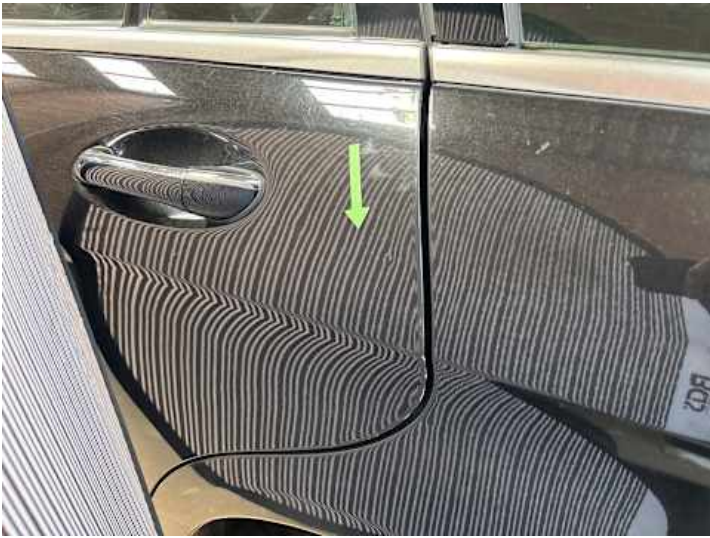
Türe hinten links (Delle)

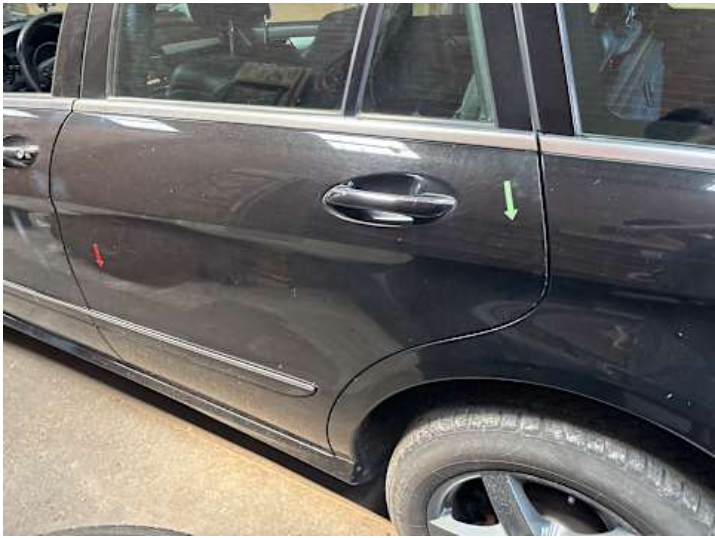
Türe hinten links (Delle)

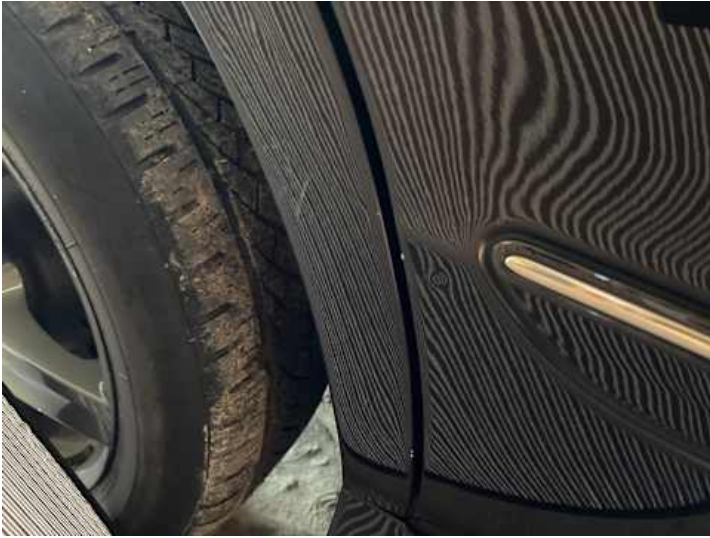
Türe hinten rechts (Delle)

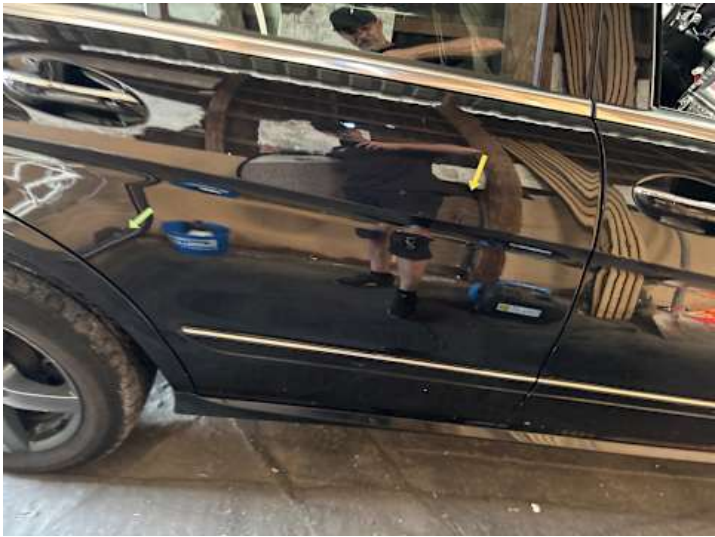
Türe hinten rechts (Delle)

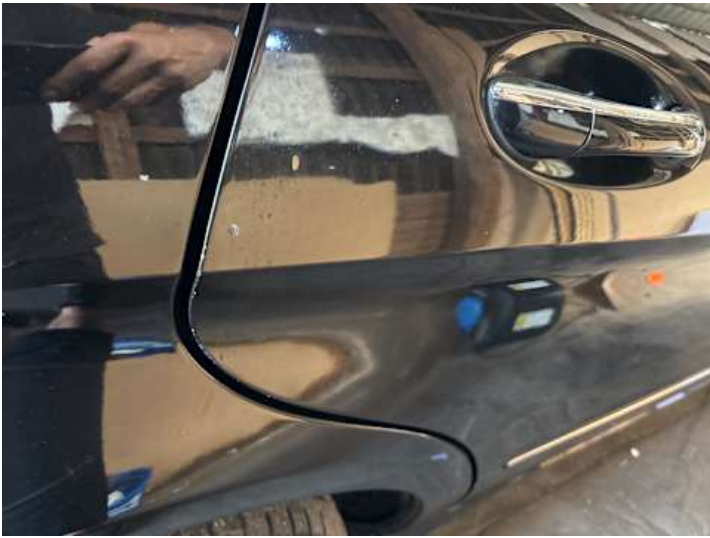
Türe hinten rechts (Lackschaden)

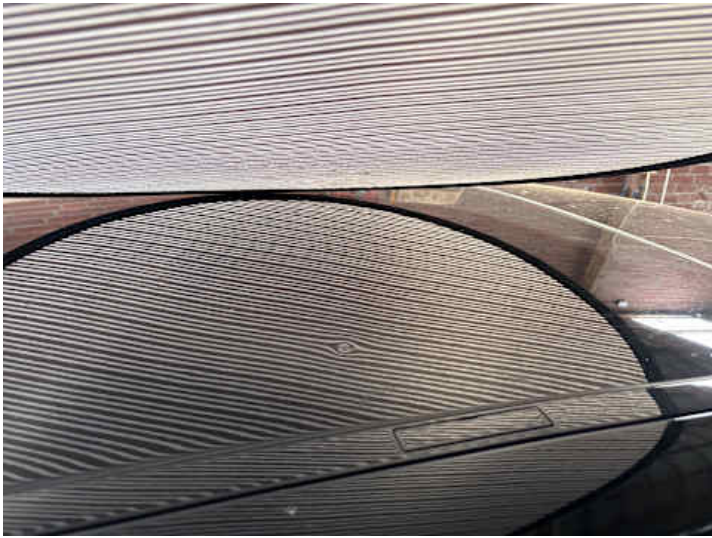
Dach (Delle)

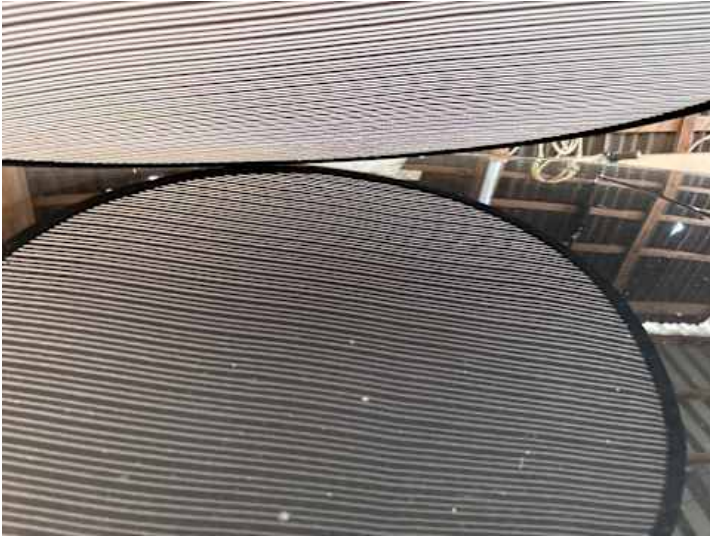
Dach (Delle)

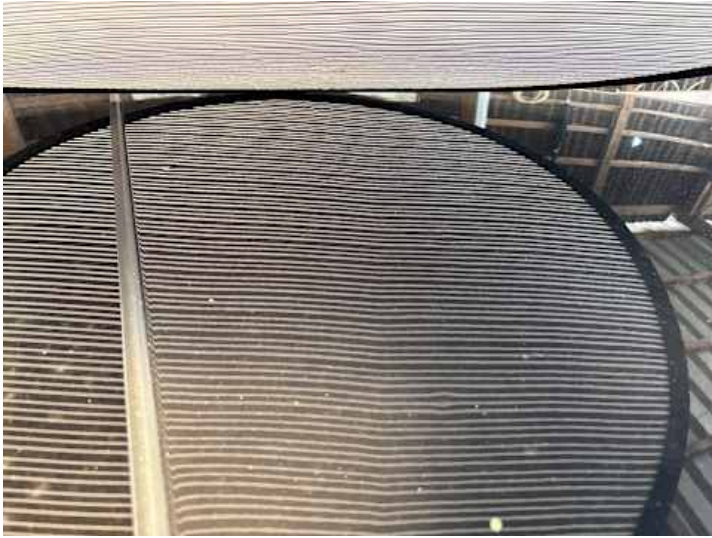
Dach (Delle)

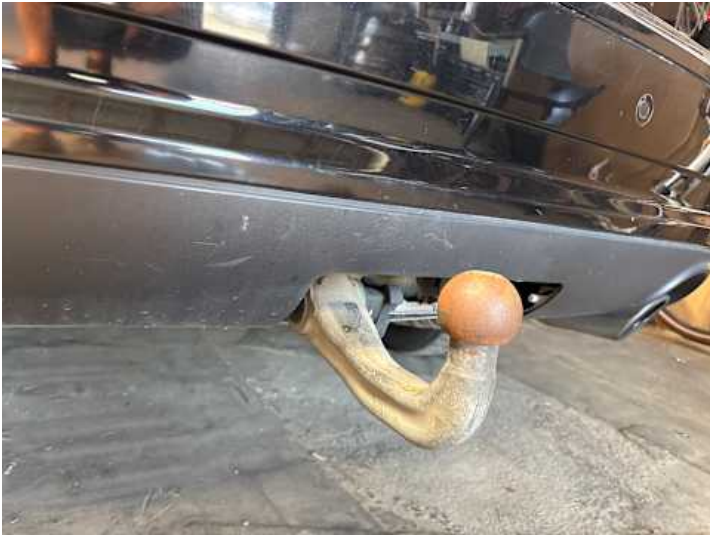
Stoßstange hinten (Kratzer)

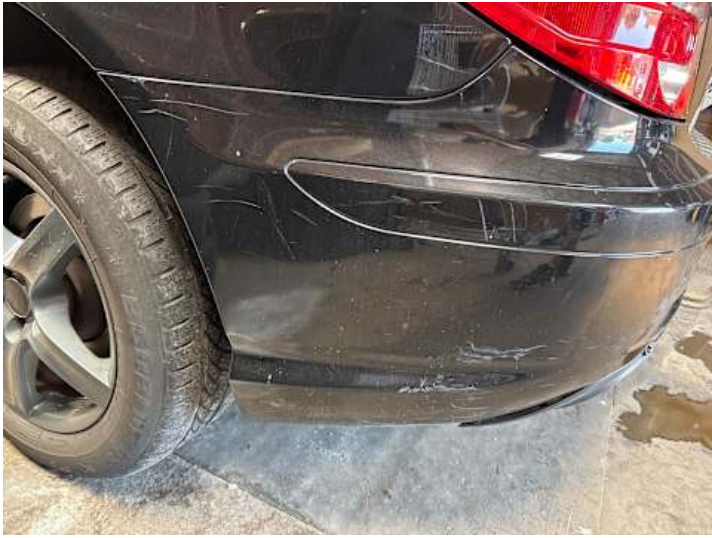
Stoßstange hinten (Kratzer, Lackschaden)

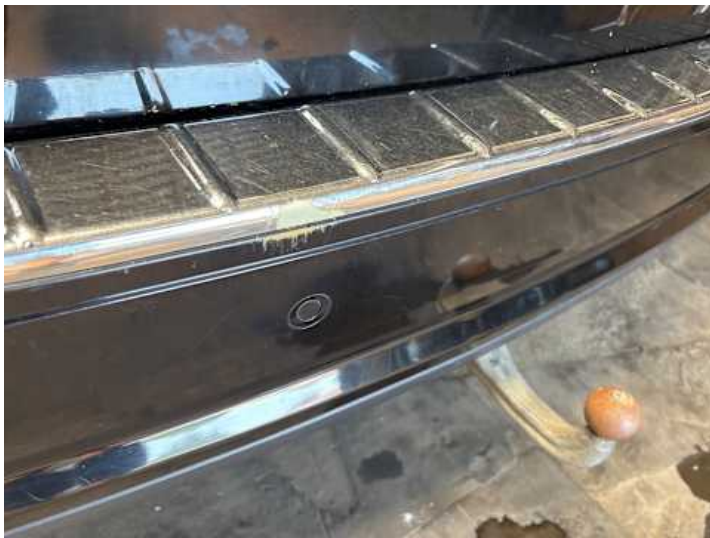
Stoßstange hinten (Kratzer, Lackschaden)

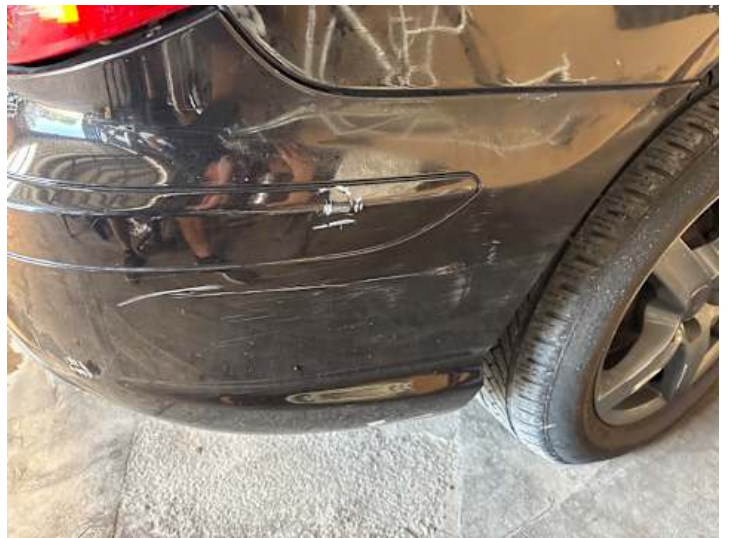
Stoßstange hinten (Kratzer, Lackschaden)

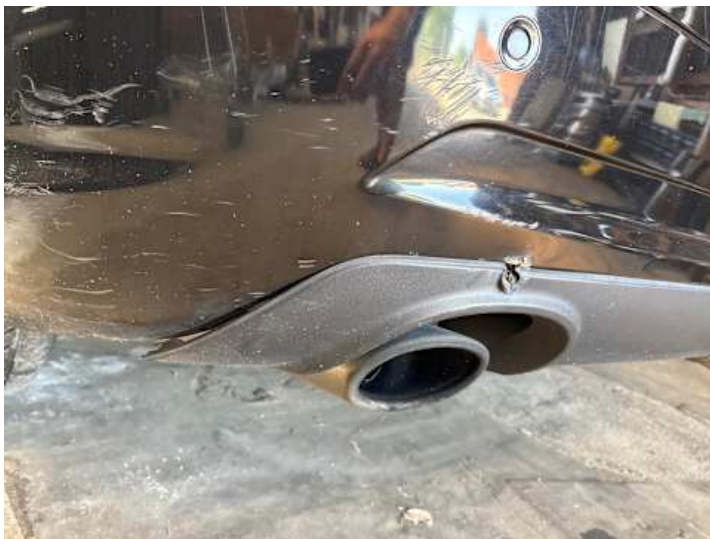
Stoßstange hinten (Kratzer, Spaltmaße ungenau, Riss/Bruch)

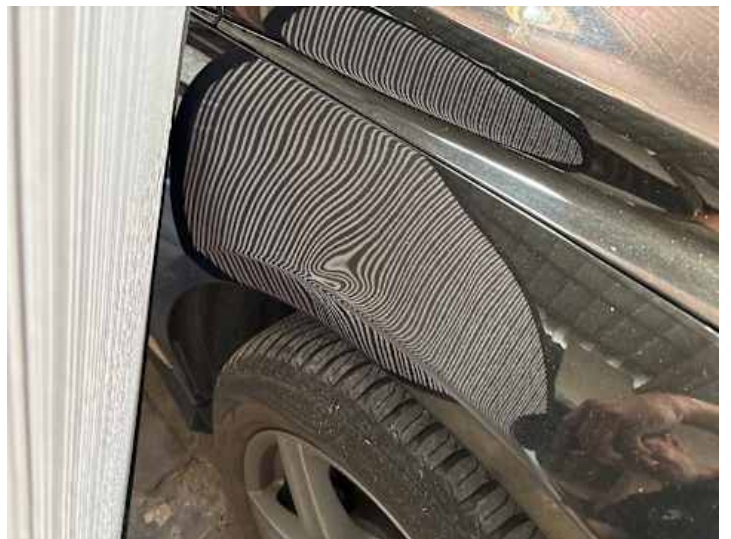
Kotflügel vorne rechts (Delle)

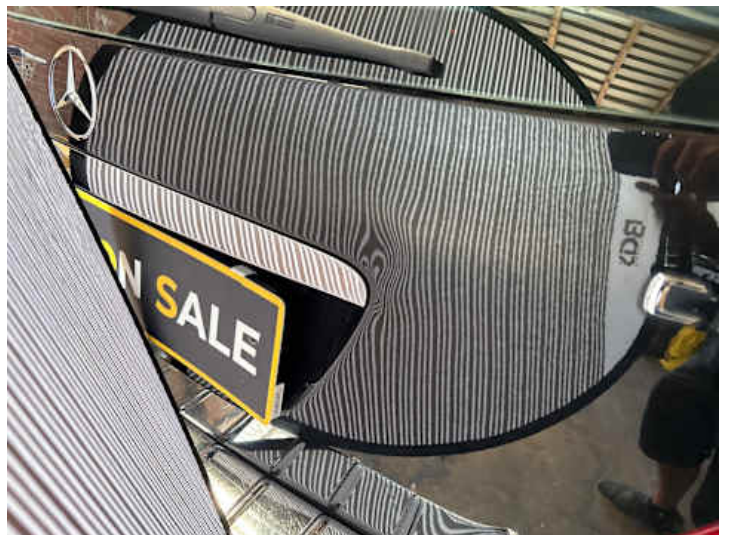
Heckklappe (Delle)

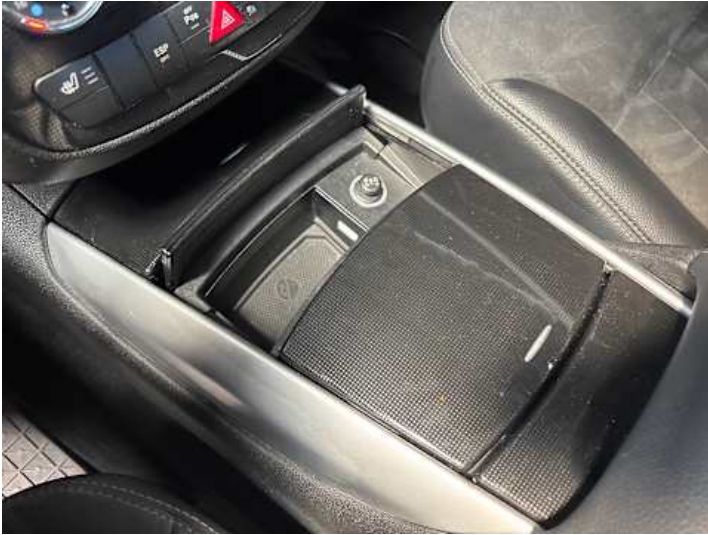
Innenraum (Anderer Schaden): Fach schließt nicht,

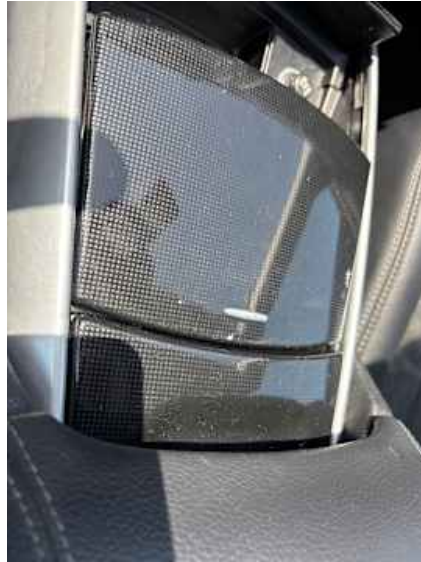
Innenraum (Verschleiß)

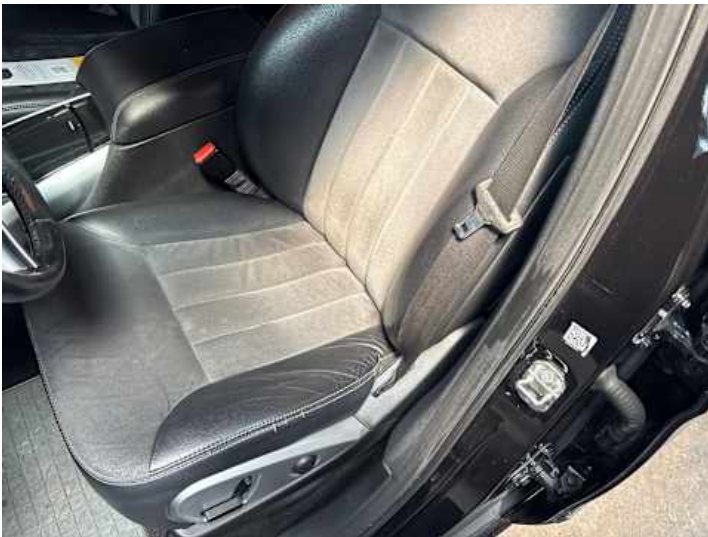
Innenraum (Verschleiß)

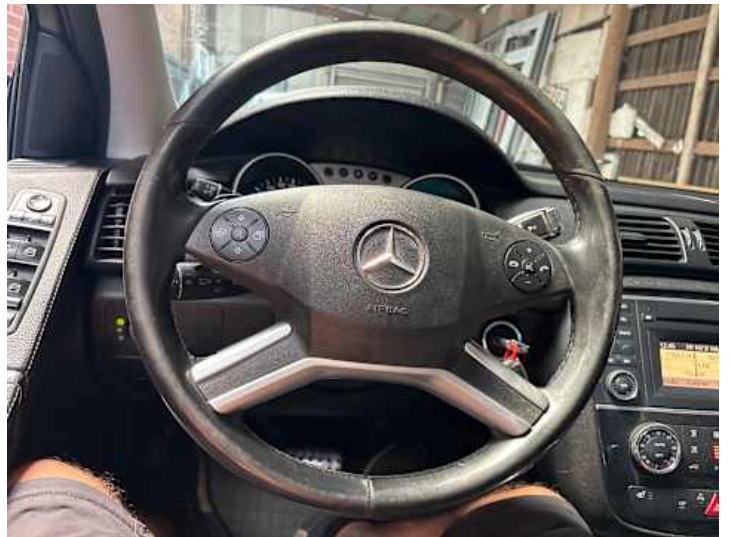
Innenraum (Verschleiß)
