# Gutachten

Leasingbewertung

**Hersteller** BMW

**Modell / Verkaufsbezeichnung** iX1 xDrive30

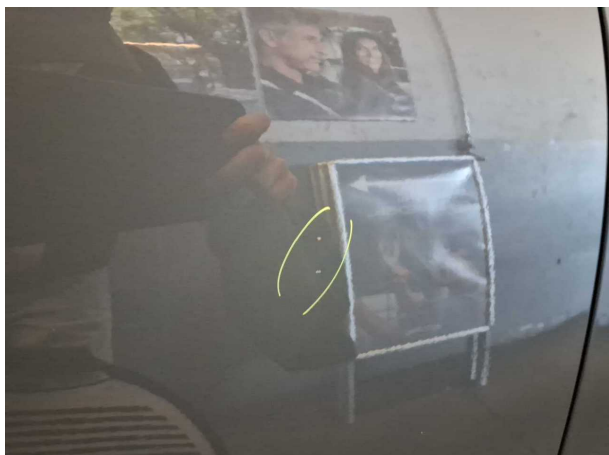
| <b>Nr.</b> | <b>Bauteilgruppe</b> | <b>Beschreibung</b> |
|---|---|---|
| 3 | Tür hinten rechts | Tür - verkratzt / verschürft - auslegen / polieren |

**Beschädigung 3:** Tür hinten rechts: Tür - verkratzt / verschürft - auslegen / polieren

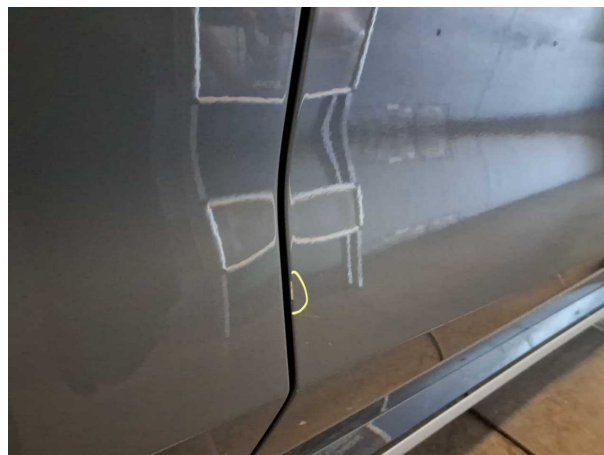
| <b>Nr.</b> | <b>Bauteilgruppe</b> | <b>Beschreibung</b> |
|---|---|---|
| 4 | Tür vorn rechts | Türkante - verkratzt / verschürft - auslegen / polieren |

**Beschädigung 4:** Tür vorn rechts: Türkante - verkratzt / verschürft - auslegen / polieren

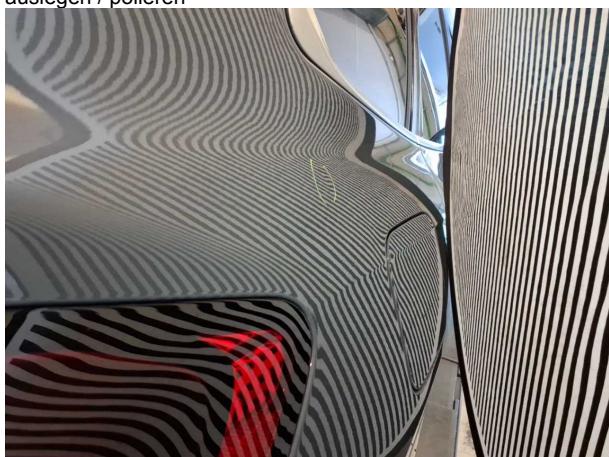
| <b>Nr.</b> | <b>Bauteilgruppe</b> | <b>Beschreibung</b> |
|---|---|---|
| 5 | Seitenwand rechts | Seitenwand - Delle(n) - sanft instandsetzen |

**Beschädigung 5:** Seitenwand rechts: Seitenwand - Delle(n) - sanft instandsetzen

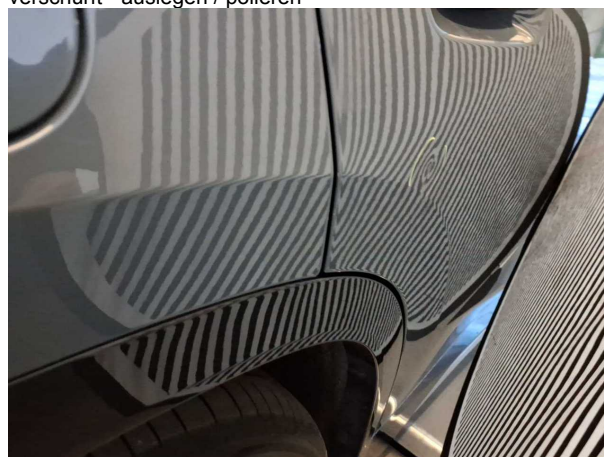
| <b>Nr.</b> | <b>Bauteilgruppe</b> | <b>Beschreibung</b> |
|---|---|---|
| 6 | Tür hinten rechts | Tür - Delle(n) - sanft instandsetzen |

**Beschädigung 6:** Tür hinten rechts: Tür - Delle(n) - sanft instandsetzen

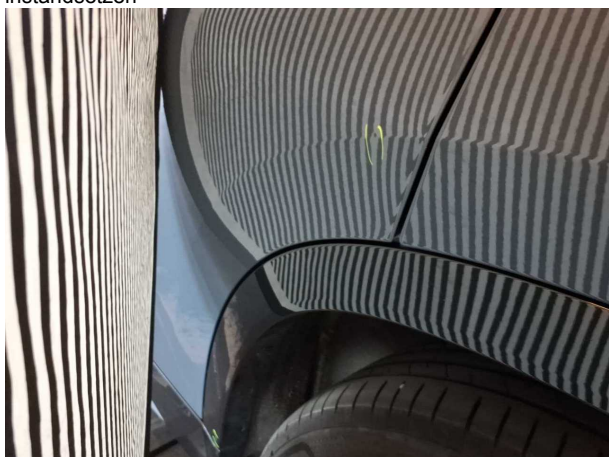
| <b>Nr.</b> | <b>Bauteilgruppe</b> | <b>Beschreibung</b> |
|---|---|---|
| 7 | Tür hinten links | Tür - Delle(n) - sanft instandsetzen |

**Beschädigung 7:** Tür hinten links: Tür - Delle(n) - sanft instandsetzen

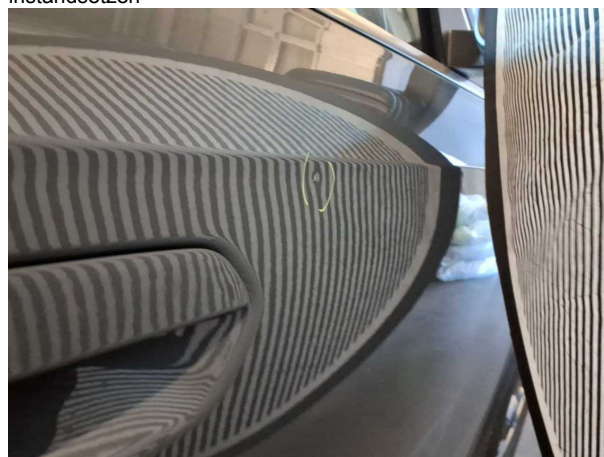
| <b>Nr.</b> | <b>Bauteilgruppe</b> | <b>Beschreibung</b> |
|---|---|---|
| 8 | Tür vorn rechts | Tür - Delle / Lackschaden - sanft instandsetzen |

**Beschädigung 8:** Tür vorn rechts: Tür - Delle / Lackschaden - sanft instandsetzen

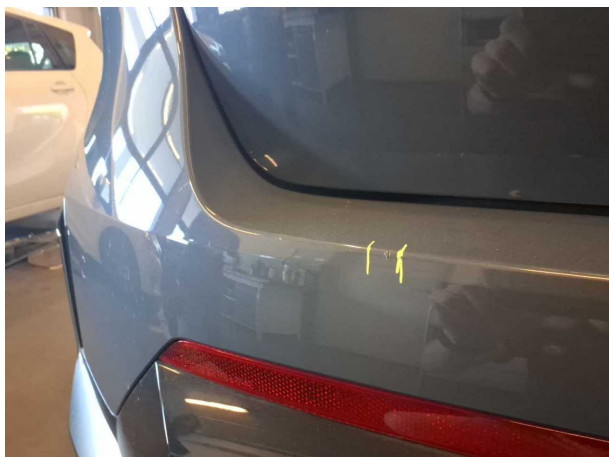
| <b>Nr.</b> | <b>Bauteilgruppe</b> | <b>Beschreibung</b> |
|---|---|---|
| 9 | Stossfänger hinten | Stossfänger hinten (Ladekante verkratzt) - Smart Repair |

**Beschädigung 9:** Stossfänger hinten: Stossfänger hinten (Ladekante verkratzt) - Smart Repair

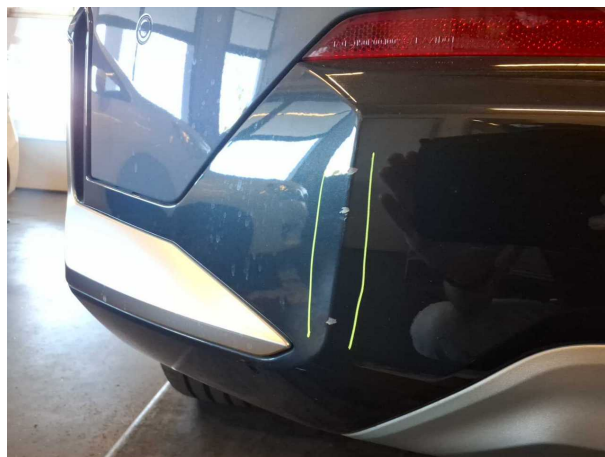
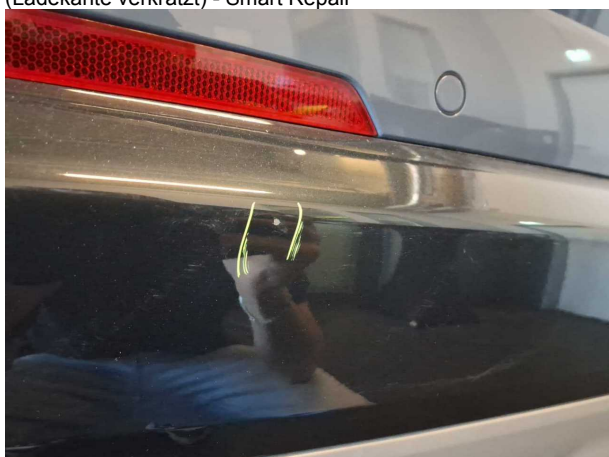
| Nr. | Bauteilgruppe | Beschreibung |
|---|---|---|
| 10 | Stoßfänger hinten | Spoiler - verkratzt / verschürft - lackieren |

**Beschädigung 10:** Stossfänger hinten: Spoiler - verkratzt / verschürft - lackieren

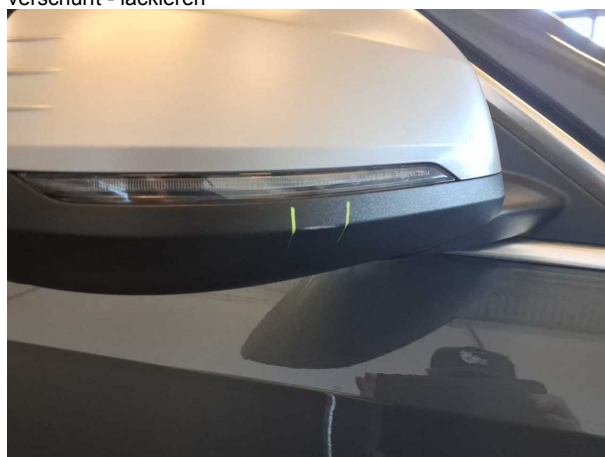
| Nr. | Bauteilgruppe | Beschreibung |
|---|---|---|
| 1 | Außenspiegel rechts | Abdeckkappe - Kratzer - kein Abzug |

**Gebrauchsspur 1:** Außenspiegel rechts: Abdeckkappe - Kratzer - kein Abzug

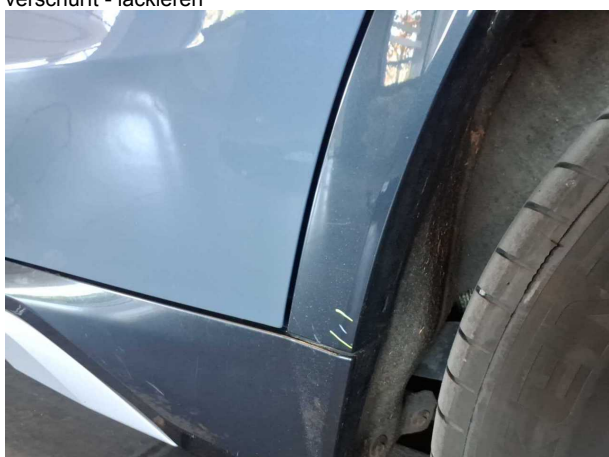
| Nr. | Bauteilgruppe | Beschreibung |
|---|---|---|
| 2 | Seitenwand links | Radlauf - Kratzer - kein Abzug |

**Gebrauchsspur 2:** Seitenwand links: Radlauf - Kratzer - kein Abzug

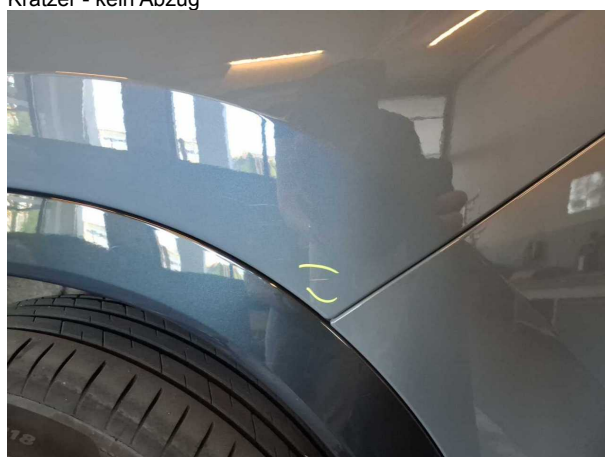
| Nr. | Bauteilgruppe | Beschreibung |
|---|---|---|
| 3 | Seitenwand links | Seitenwand - Kratzer - kein Abzug |

**Gebrauchsspur 3:** Seitenwand links: Seitenwand - Kratzer - kein Abzug

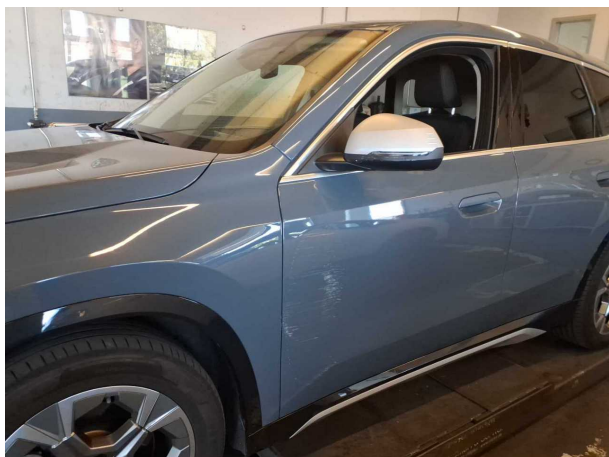
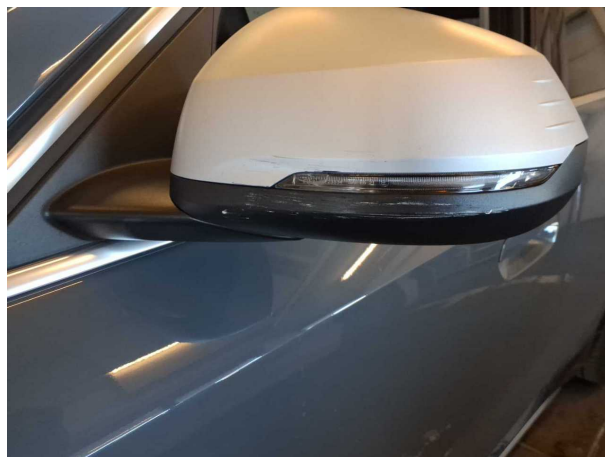
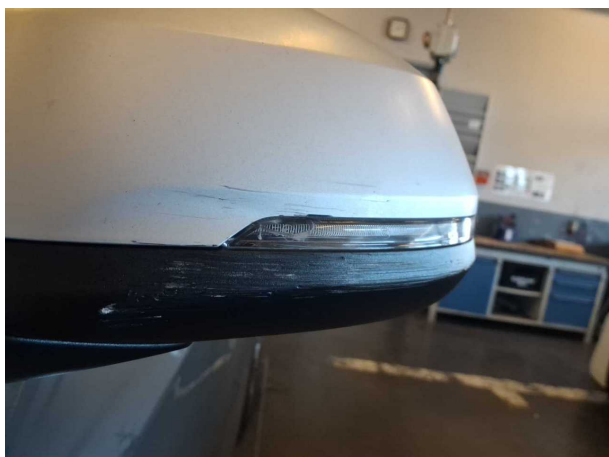
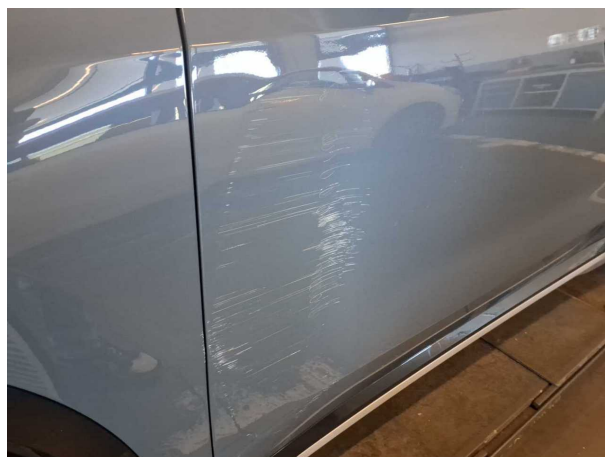
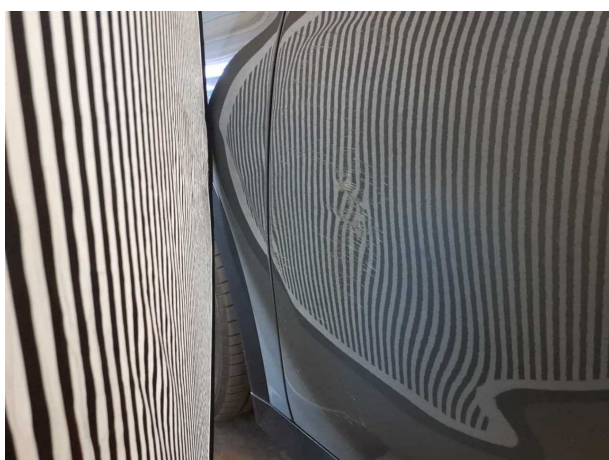
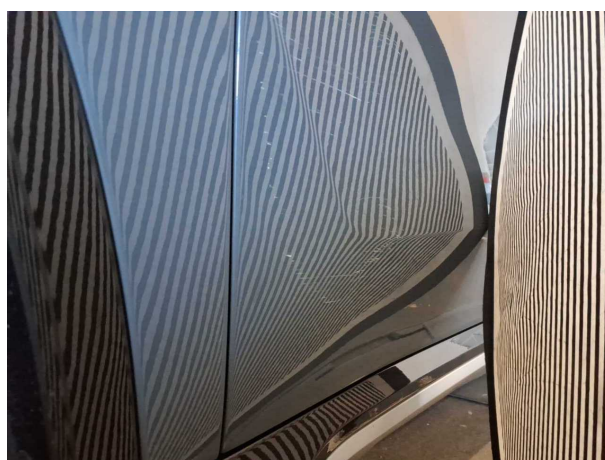
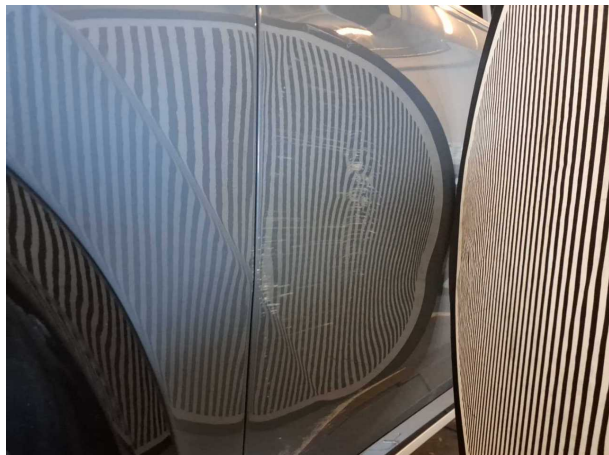
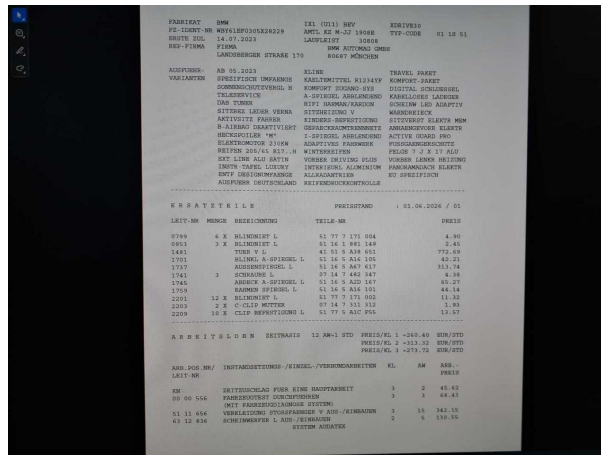
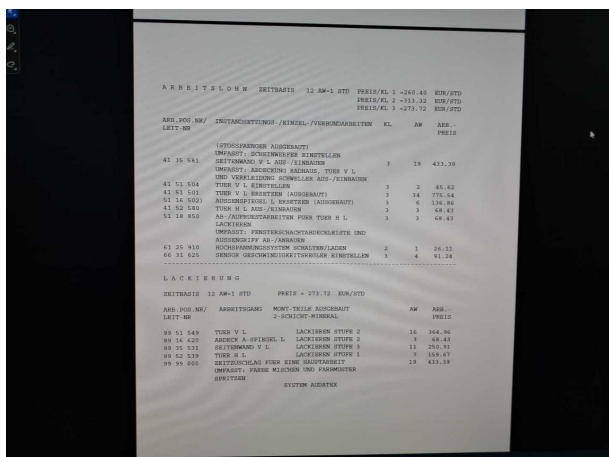
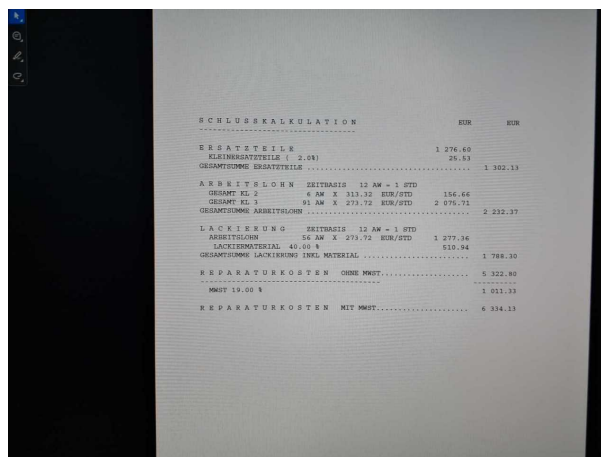
Unfall 1: Seite links

| Nr. | Schadenort |
|---|---|
| 1 | Seite links |

Fzg hat einen Unfallschaden

Kotflügel vorne links lackieren

Tür vorne links ern

Außenspiegel links ern

div. Halter und Kleinteile ern
