## Gebrauchtfahrzeugbewertung

| | Audi | | Q5 2.0 TDI 120 kW quattro | | 2.0 TDI DPF clean diesel EU6, quatt.. | | | | |
| | WAUZZZ8R6GA109178 | | Sport-Utility-Vehicle | | 5 | Diesel | 0588/AIX | | |

## Schadensbilder

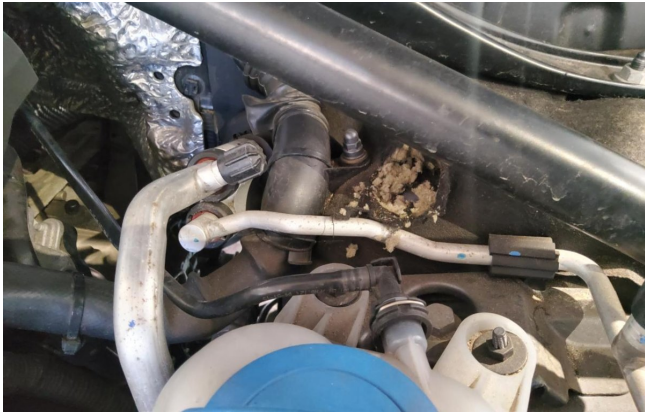
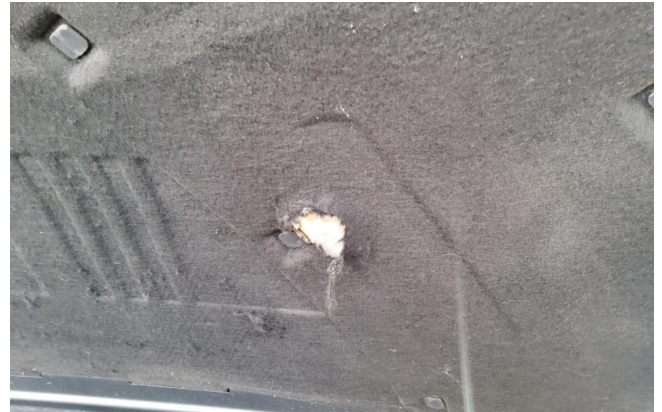
Marderschaden Motorraum prüfen

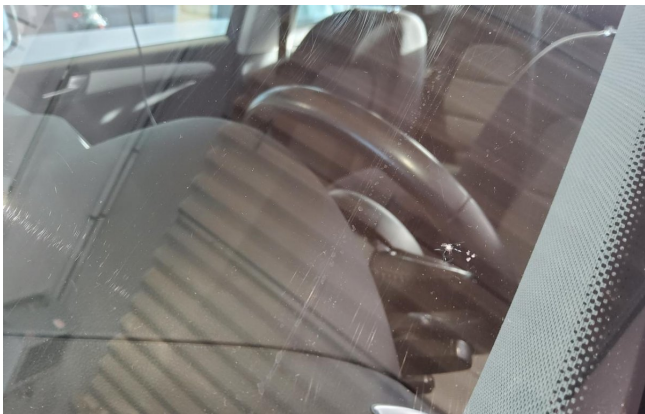
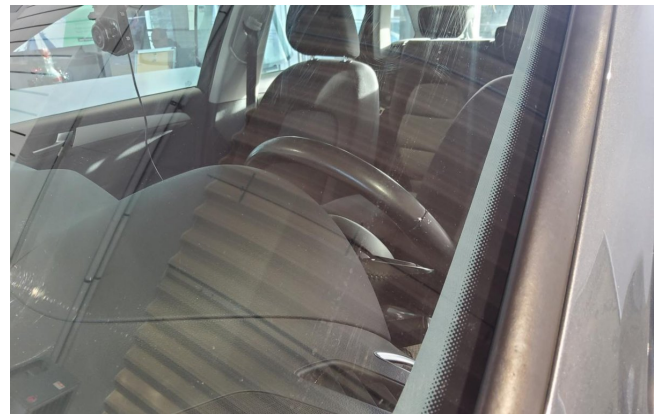
Windschutzscheibe - Erneuern

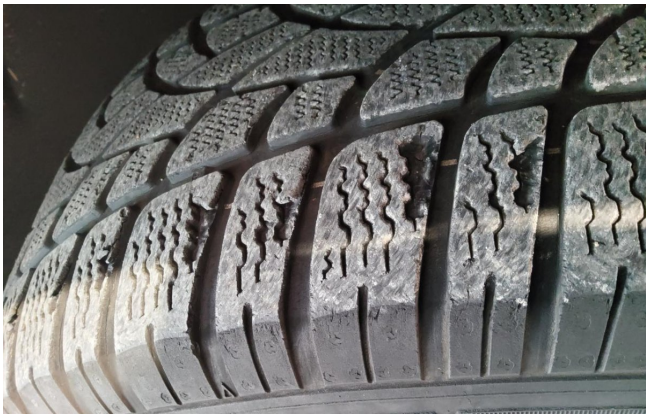
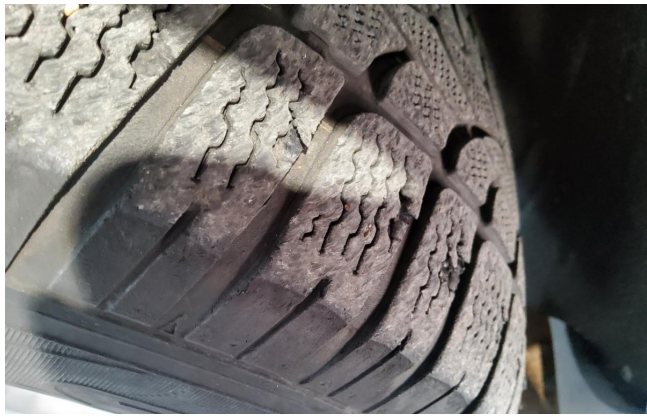
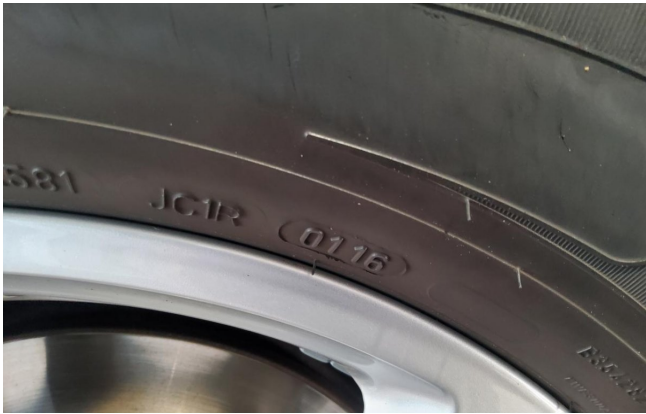
Reifen (Winter-Radsatz) - Vorderachse rechts - Erneuern

Inspektion - Tire-Fit  
Marderschaden Motorraum prüfen  
Reifen (Winter-Radsatz) - Hinterachse links - Erneuern (Reifen überaltert)  
Reifen (Winter-Radsatz) - Hinterachse rechts - Erneuern (Reifen überaltert)  
Reifen (Winter-Radsatz) - Vorderachse links - Erneuern (Reifen überaltert)  
Reifen (Winter-Radsatz) - Vorderachse rechts - Erneuern (Reifen überaltert)  
Zwischensumme

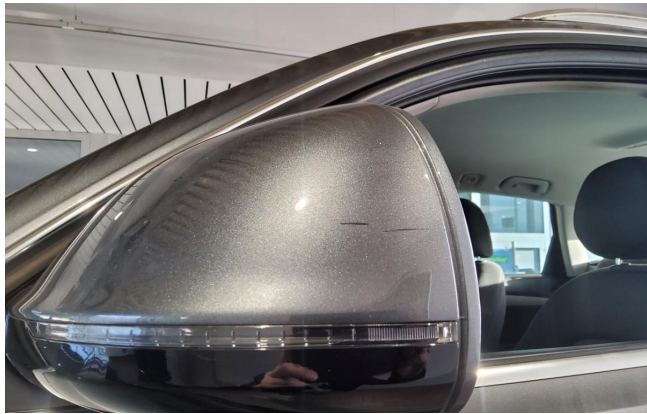
Außenspiegelgehäuse links - auslegen & polieren

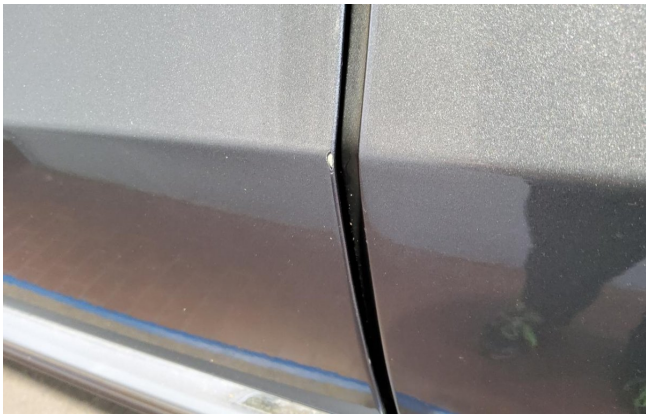
Tür vorne links - auslegen & polieren

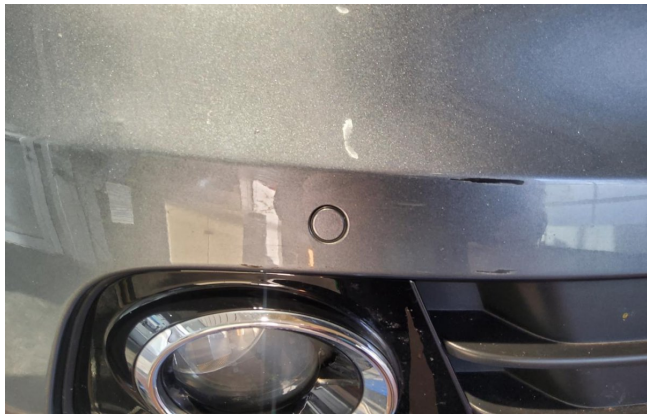
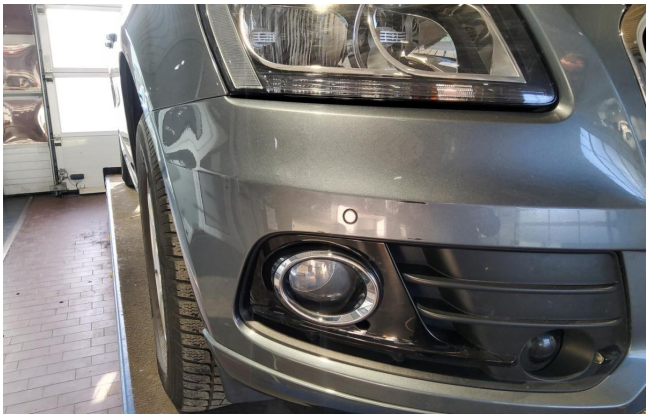
Stoßfänger vorne - SmartRepair

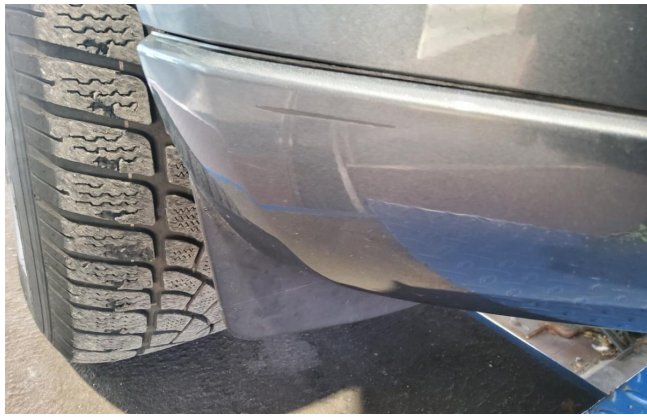
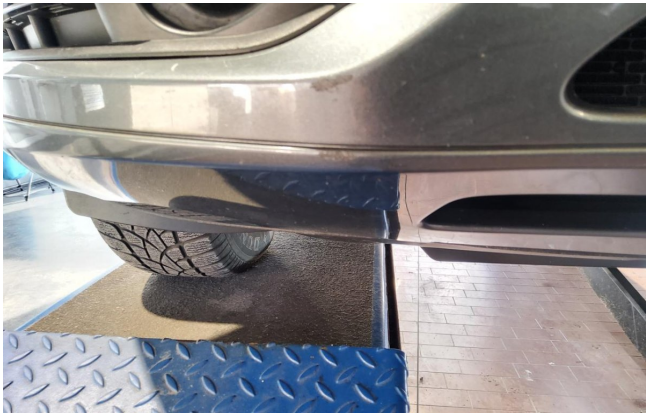
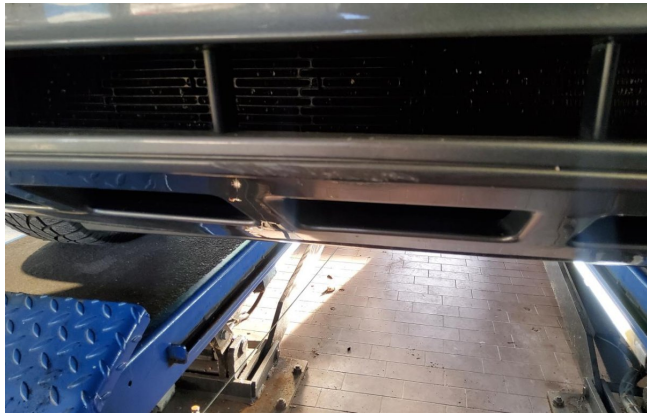
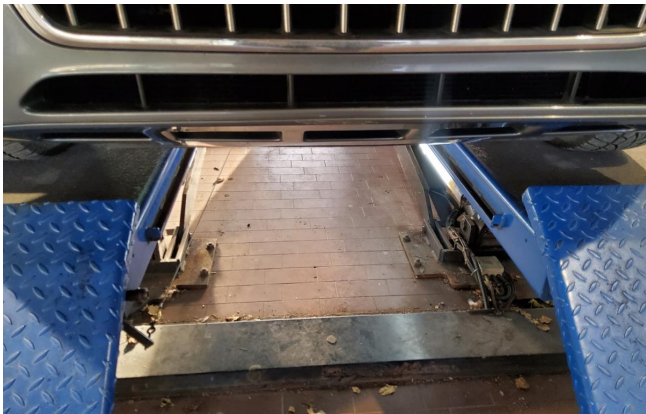
Spoiler vorne verschrammt lackieren

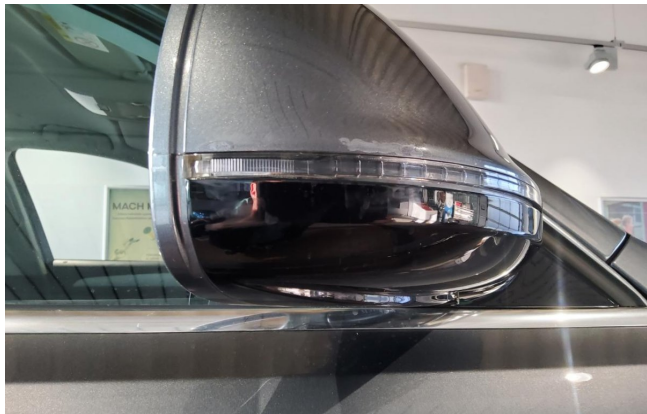
Außenspiegelgehäuse rechts - SmartRepair
