## Mercedes-Benz C 180 CGI

EZ 09/2015 | Kombi | Benzin | Automatikgetriebe | 139.974km  
Besteuerung: Differenzbesteuert (§25a UStG)  
Fahrzeugstandort: 39\*\*\*  
Fahrzeug aufgenommen am: 07.08.2026

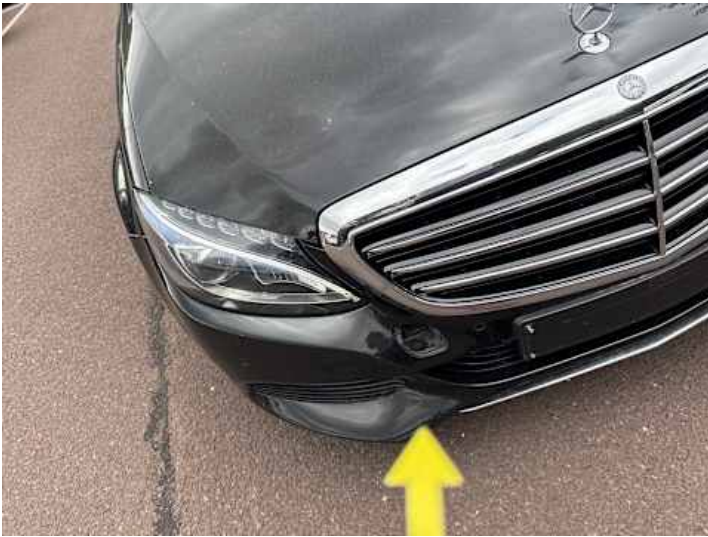
Stoßstange vorne (Anderer Schaden): Bauteil fehlt

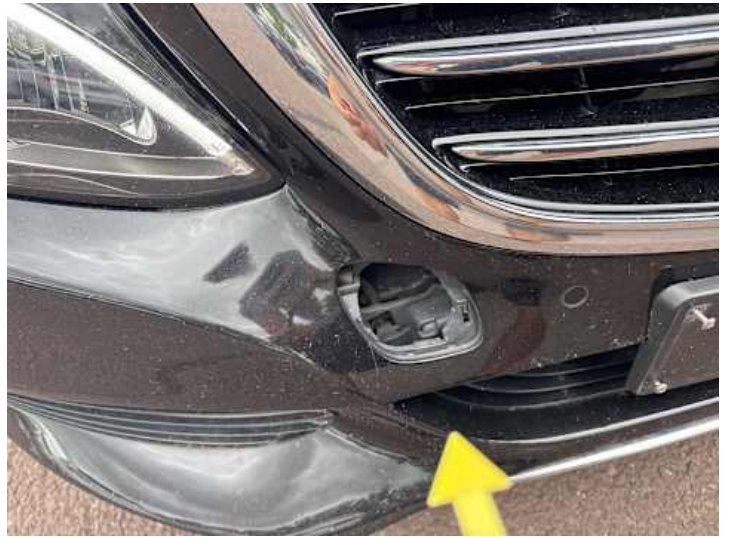
Stoßstange vorne (Anderer Schaden): Bauteil fehlt

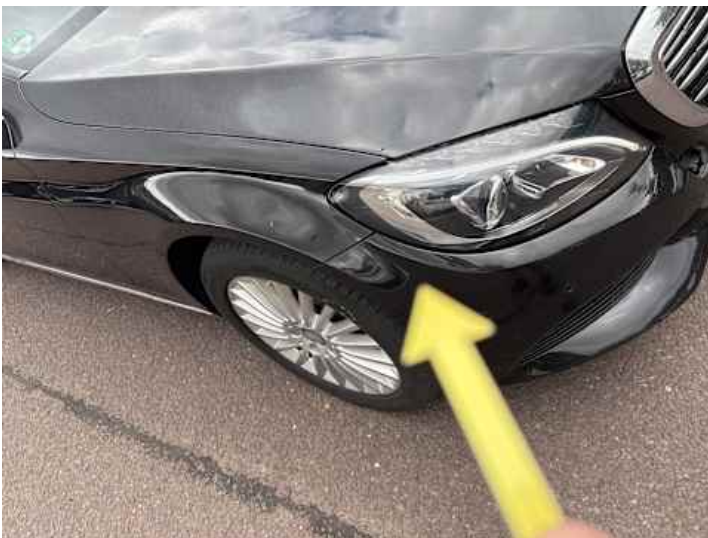
Stoßstange vorne (Spaltmaße ungenau)

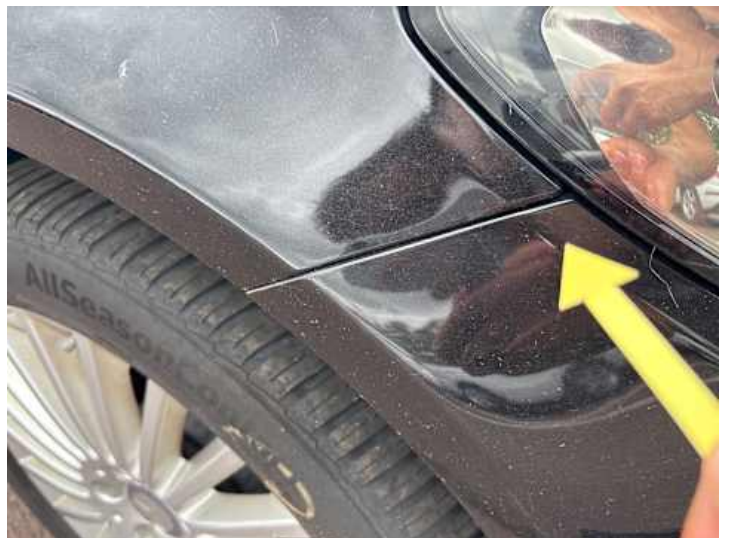
Stoßstange vorne (Spaltmaße ungenau)

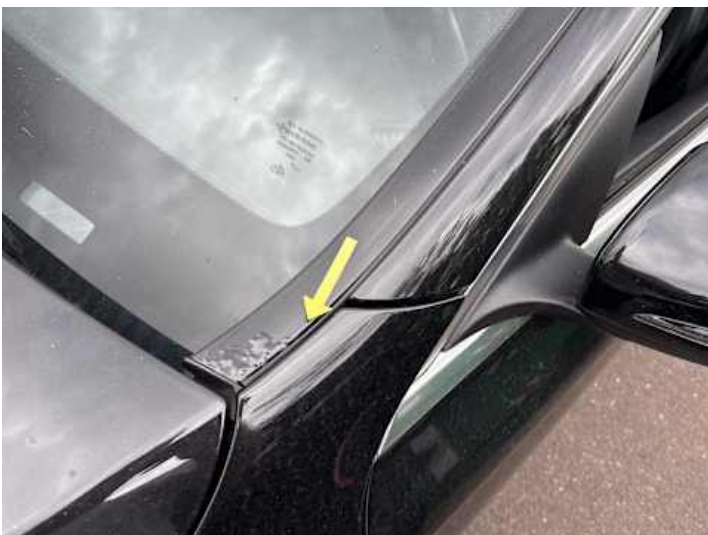
Windschutzscheibe (Anderer Schaden): Korrosion

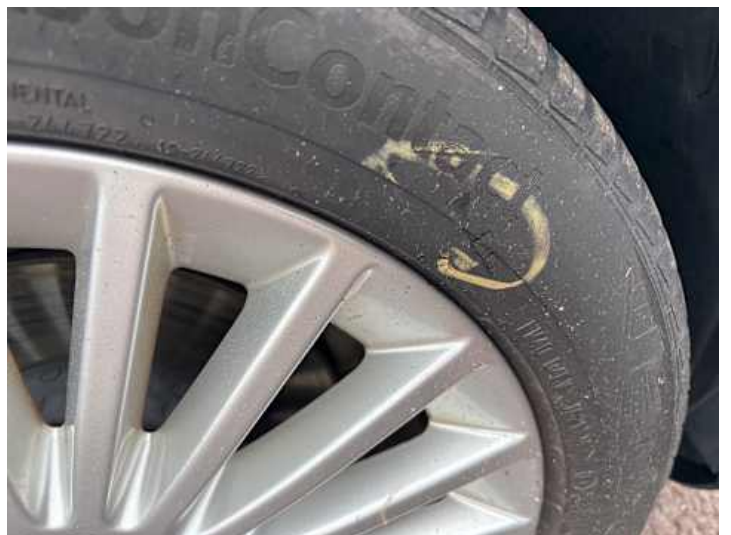
Rad (Riss/Bruch)

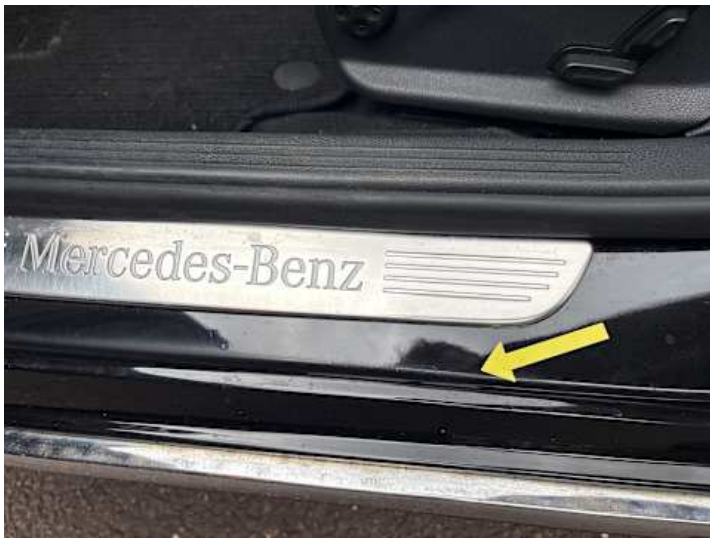
Fahrtür (Kratzer)

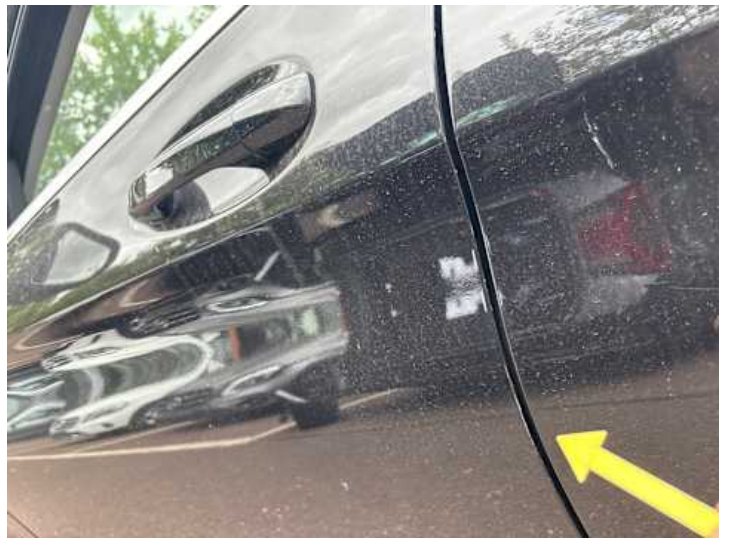
Fahrtür (Kratzer)

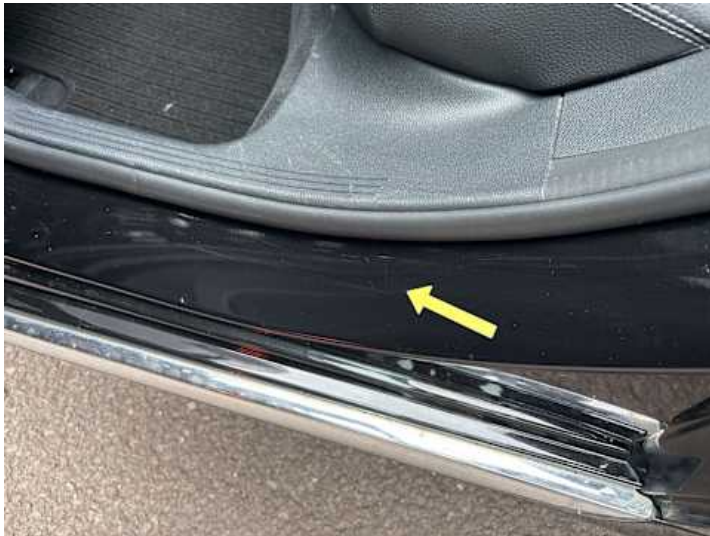
Türe hinten links (Kratzer)

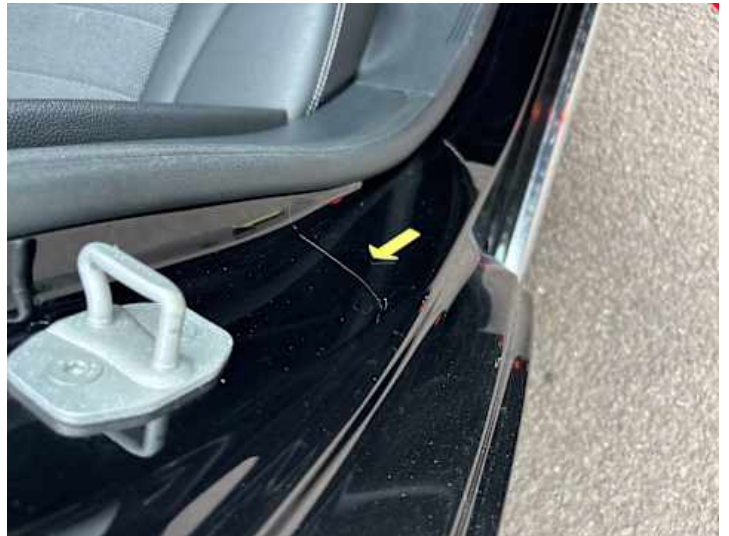
Türe hinten rechts (Kratzer)

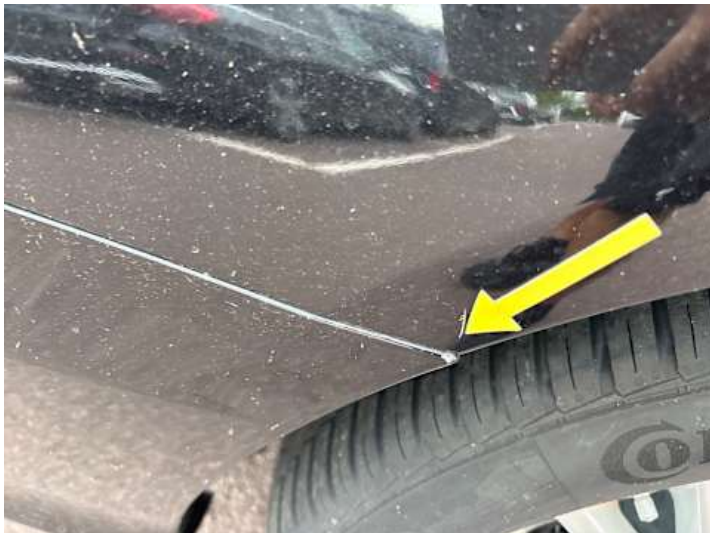
Stoßstange hinten (Kratzer, Spaltmaße ungenau)

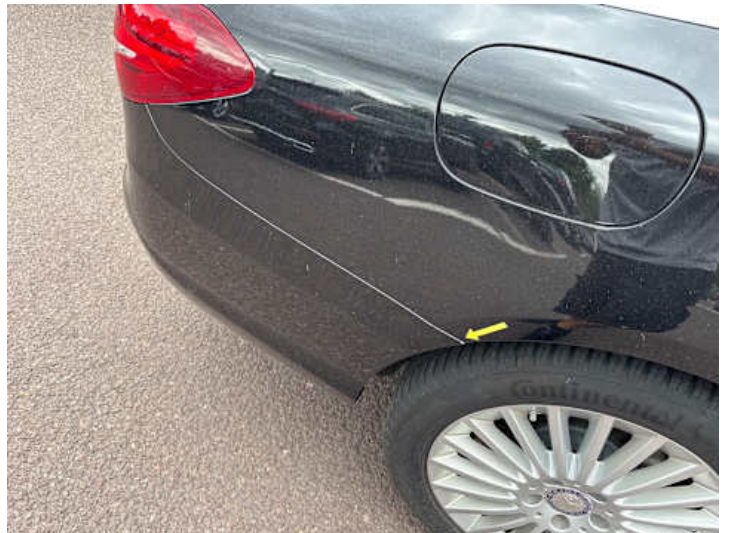
Stoßstange hinten (Kratzer, Spaltmaße ungenau)

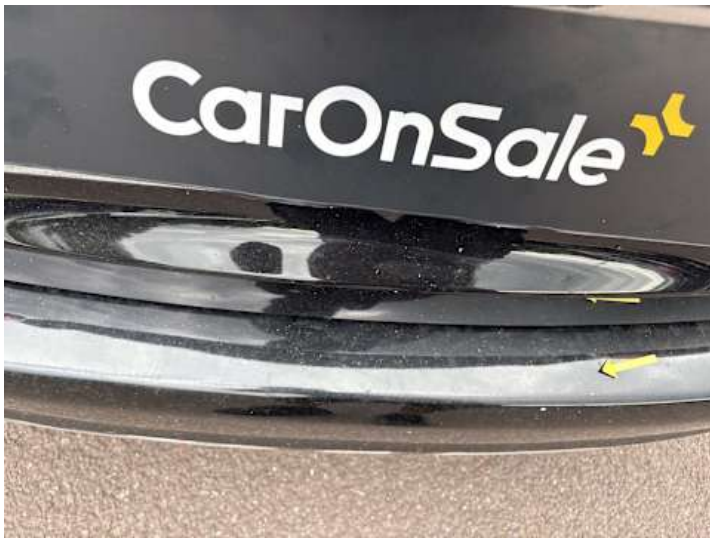
Stoßstange hinten (Kratzer)

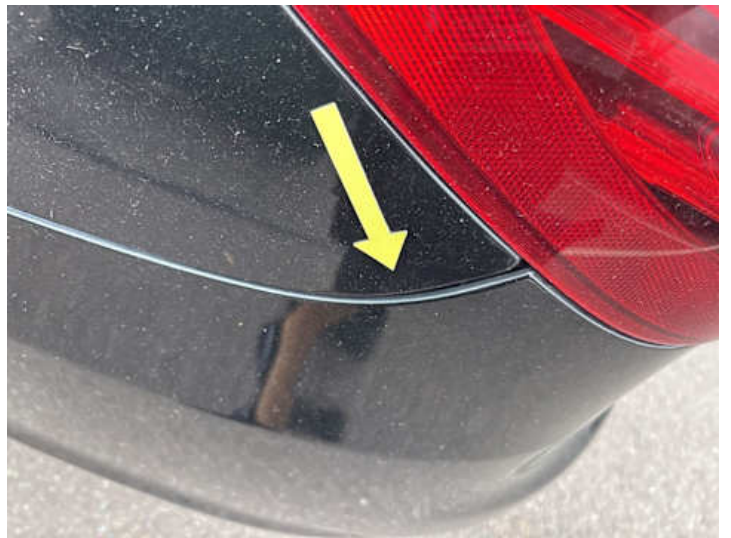
Stoßstange hinten (Spaltmaße ungenau)

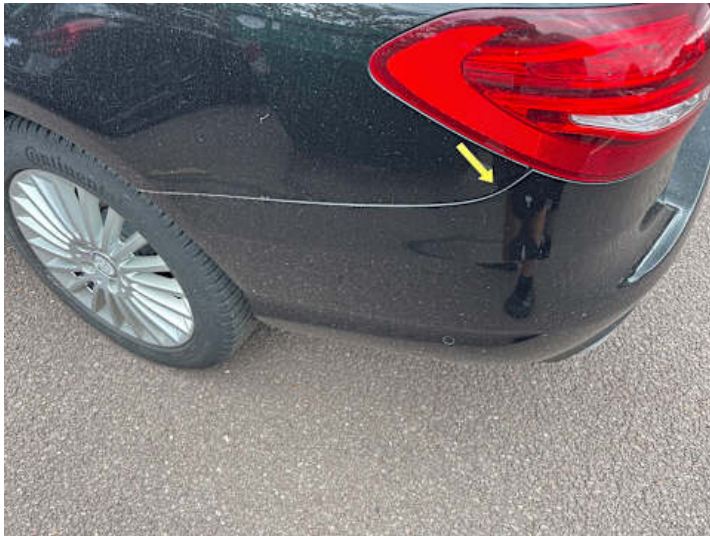
Stoßstange hinten (Spaltmaße ungenau)

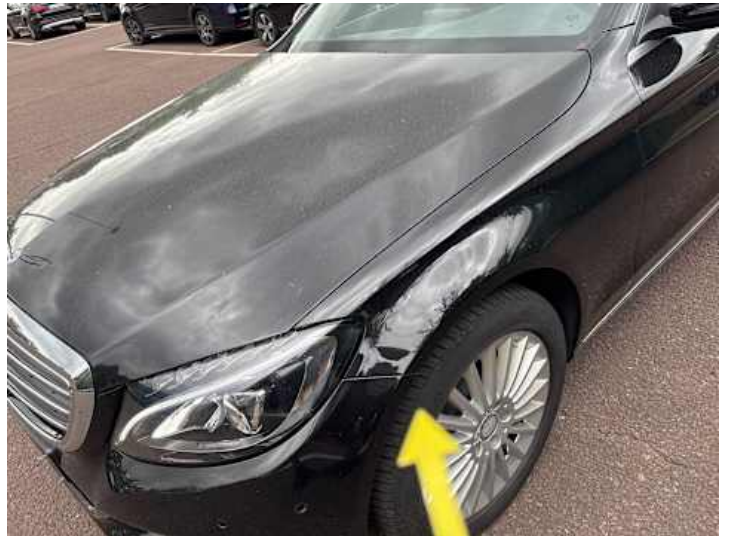
Kotflügel vorne links (Kratzer)

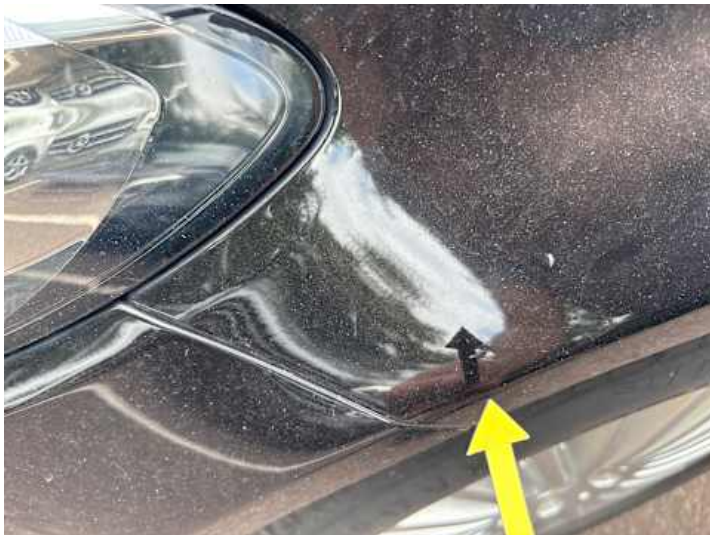
Kotflügel vorne links (Kratzer)

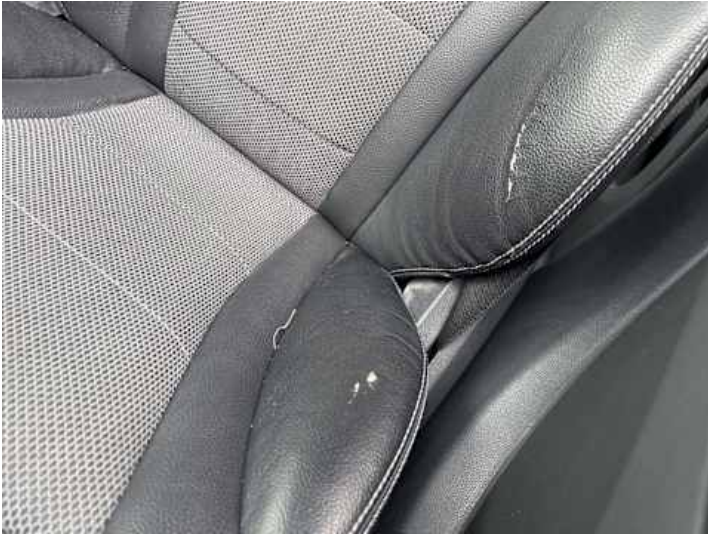
Innenraum (Riss/Bruch)
