## Volkswagen Scirocco 1.4 TSI 118 kW

EZ 06/2010 | Coupé | Benzin | Schaltgetriebe | 140.865km  
Besteuerung: Differenzbesteuert (§25a UStG)  
Fahrzeugstandort: 24\*\*\*  
Fahrzeug aufgenommen am: 11.08.2026

# Hinweise zum Zustandsbericht

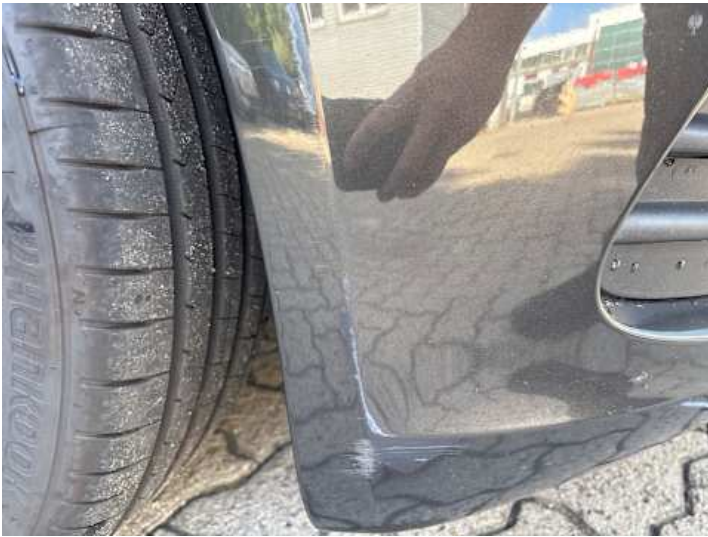
Stoßstange vorne (Kratzer)

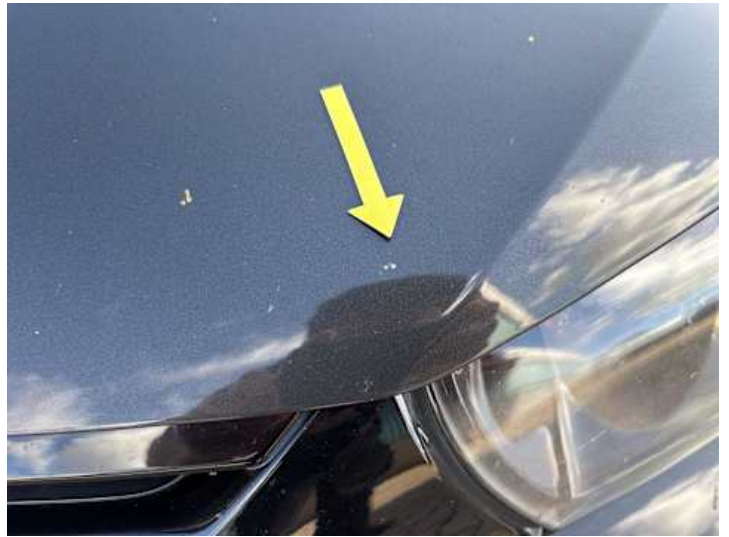
Motorhaube (Steinschlag)

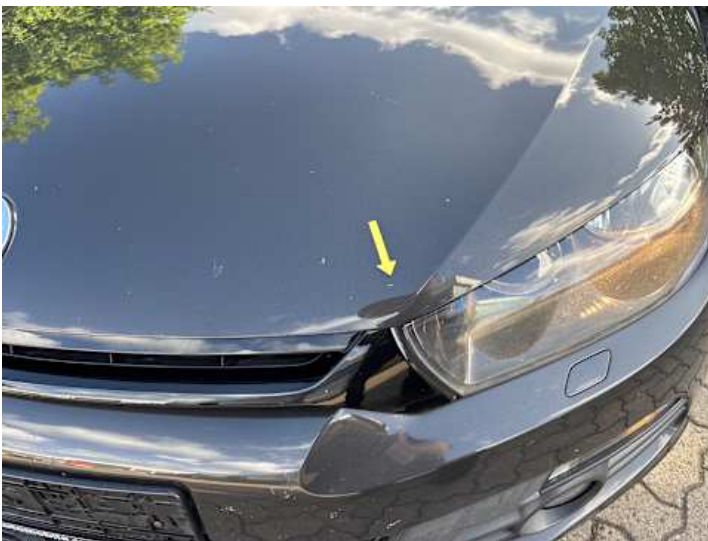
Motorhaube (Steinschlag)

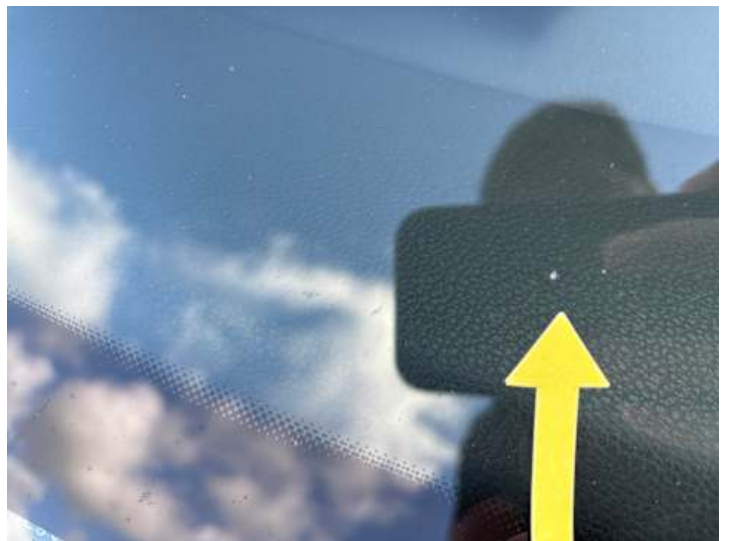
Windschutzscheibe (Steinschlag)

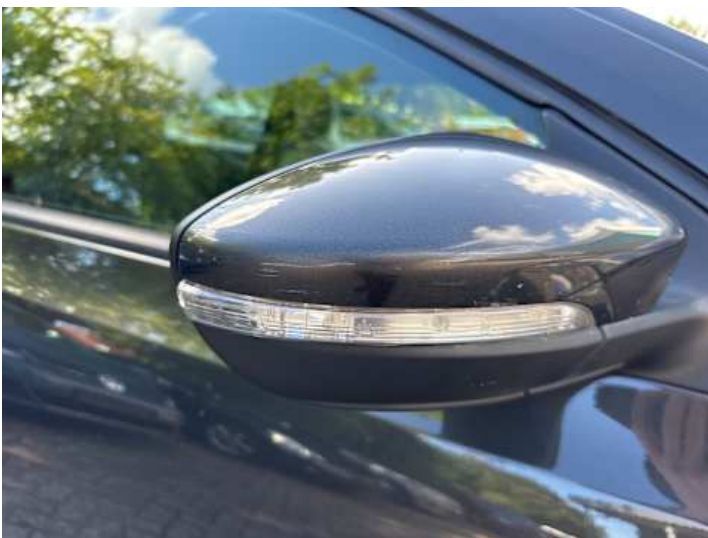
Beifahrertür (Kratzer)

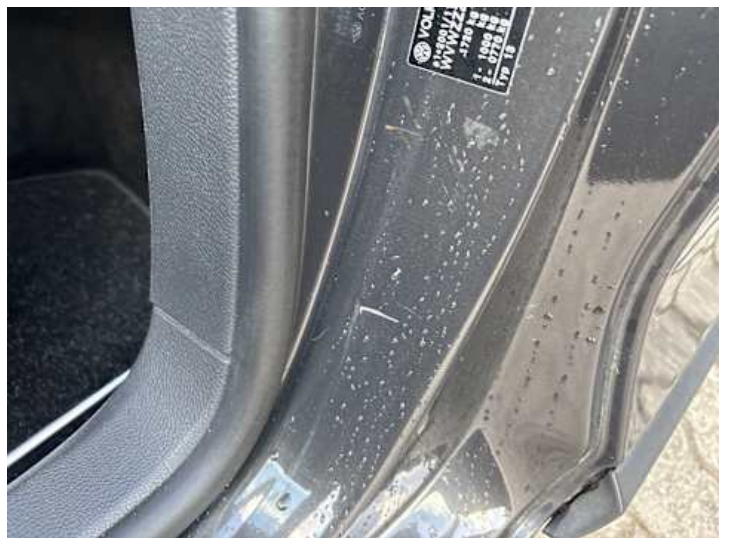
Schweller links (Kratzer)

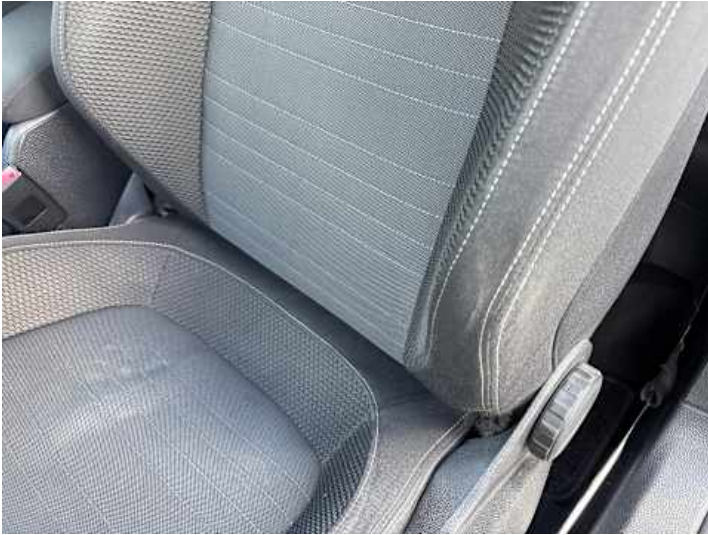
Innenraum (Diverse Schäden)
