## Volkswagen Transporter Multivan FWD Comfortline

EZ 09/2017 | Van | Diesel | Automatikgetriebe | 225.415km  
Besteuerung: Regelbesteuert (Deutschland)  
Fahrzeugstandort: 08\*\*\*  
Fahrzeug aufgenommen am: 26.08.2026

# Hinweise zum Zustandsbericht

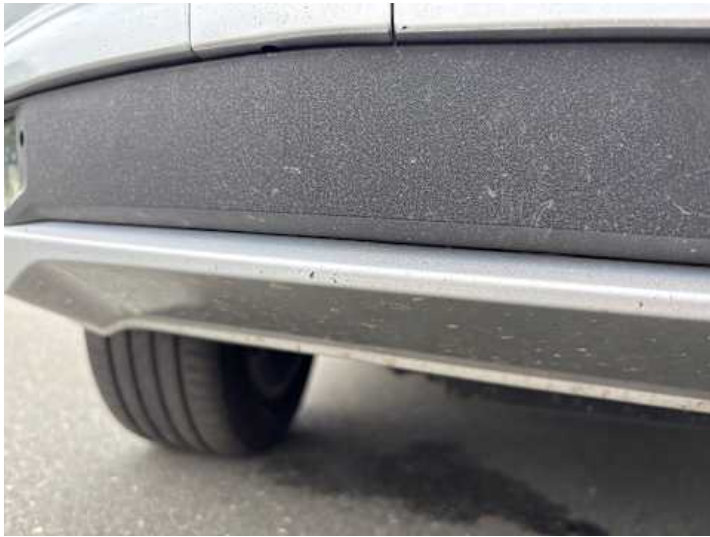
Stoßstange vorne (Lackschaden)

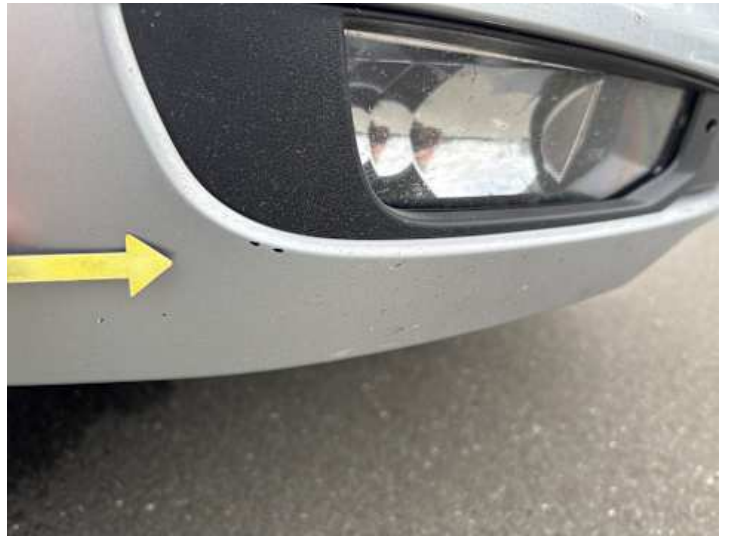
Stoßstange vorne (Lackschaden)

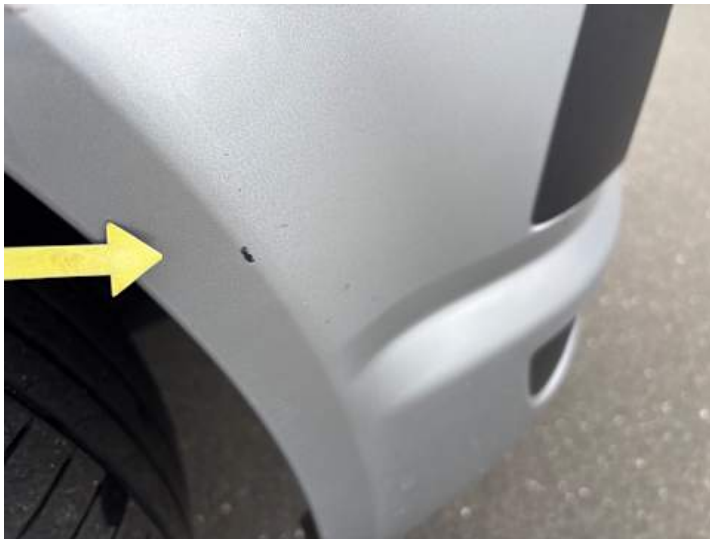
Stoßstange vorne (Lackschaden)

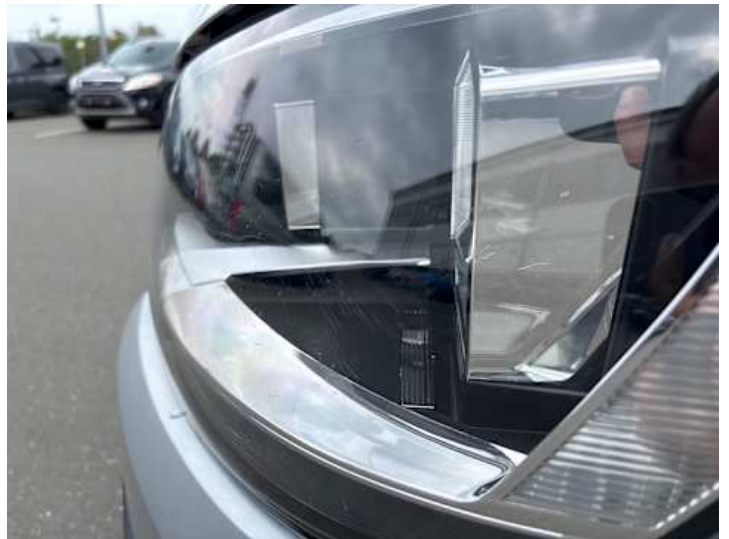
Scheinwerfer (links) (Kratzer)

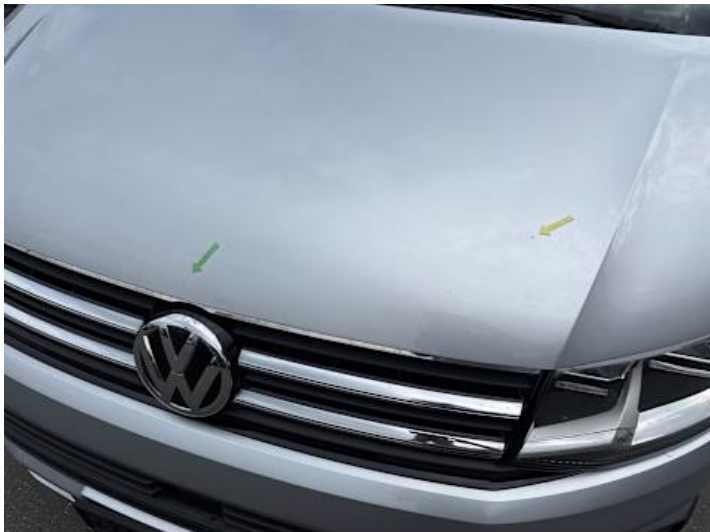
Motorhaube (Steinschlag, Lackschaden)

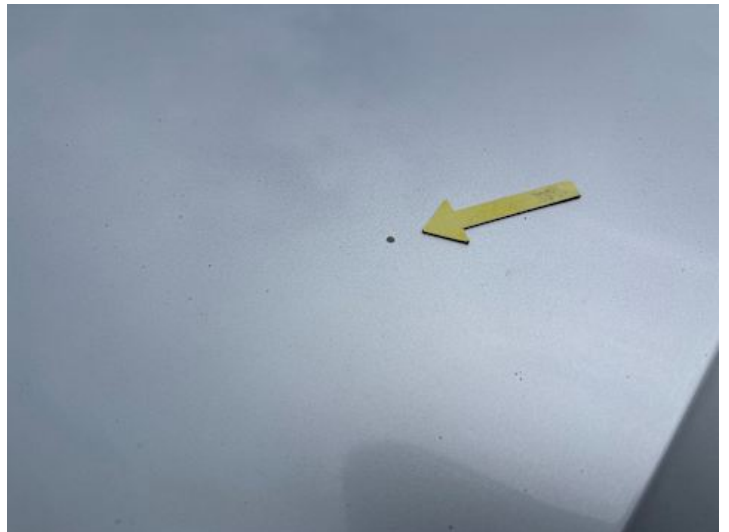
Motorhaube (Steinschlag, Lackschaden)

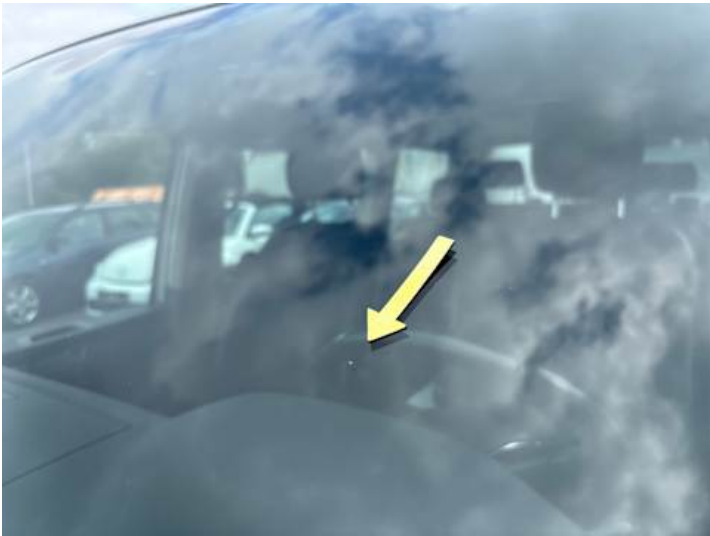
Windschutzscheibe (Steinschlag)

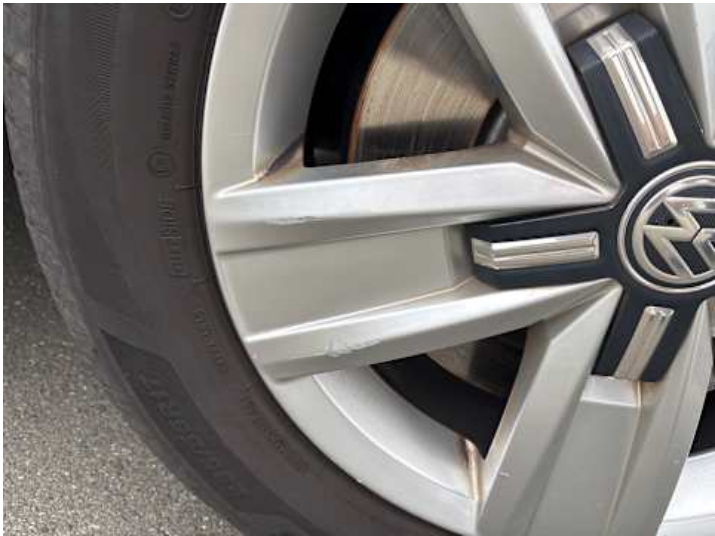
Rad (Kratzer)

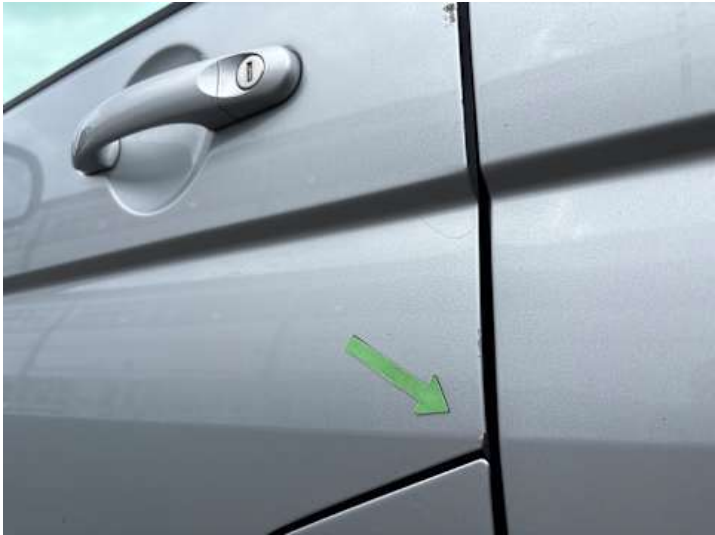
Fahrtür (Rost, Lackschaden)

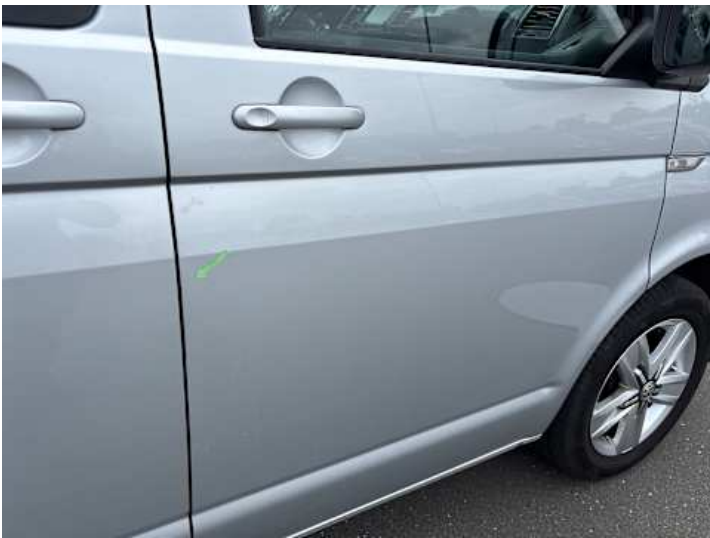
Beifahrertür (Lackschaden)

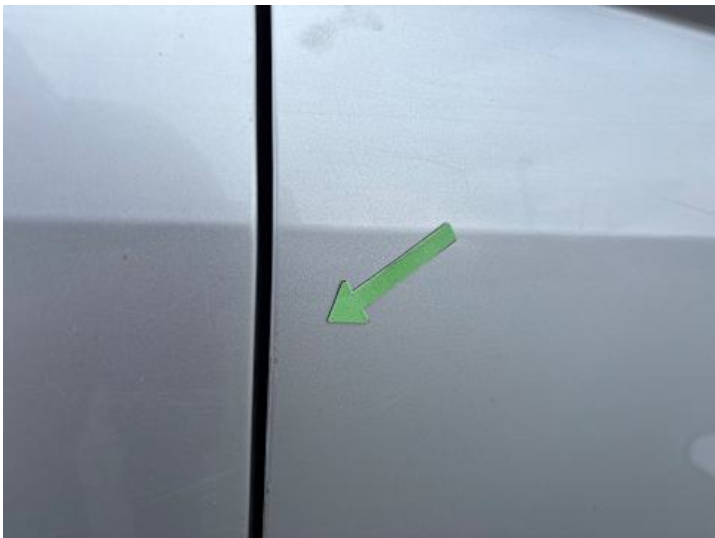
Beifahrertür (Lackschaden)

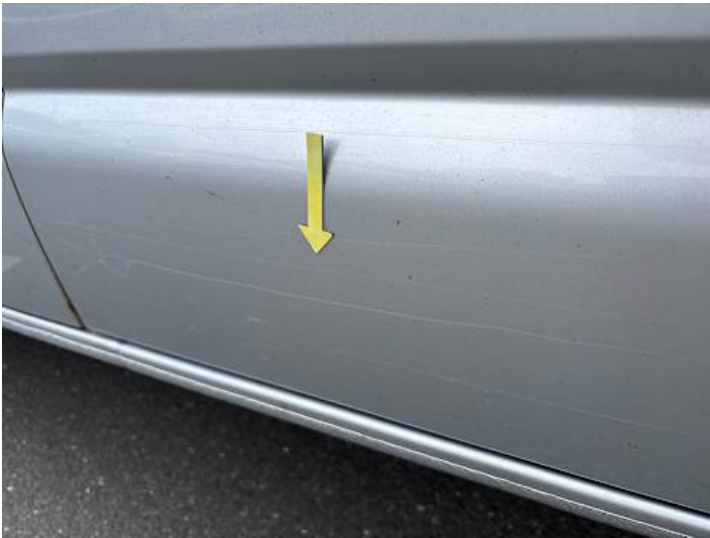
Beifahrertür (Kratzer)

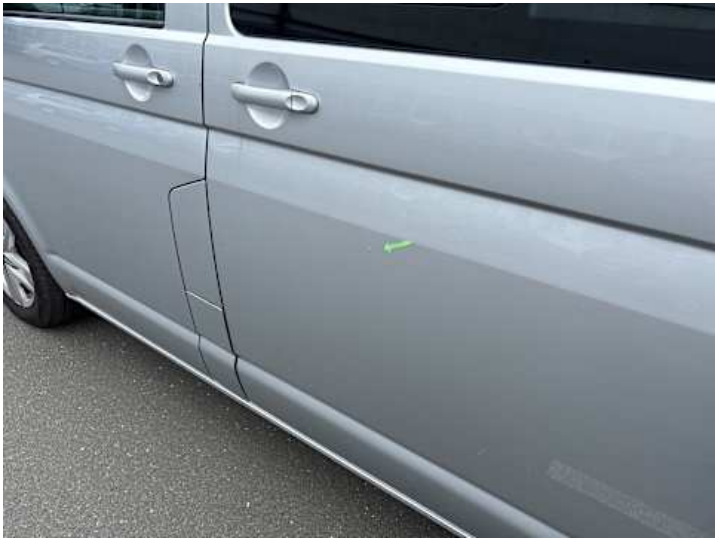
Türe hinten links (Rost)

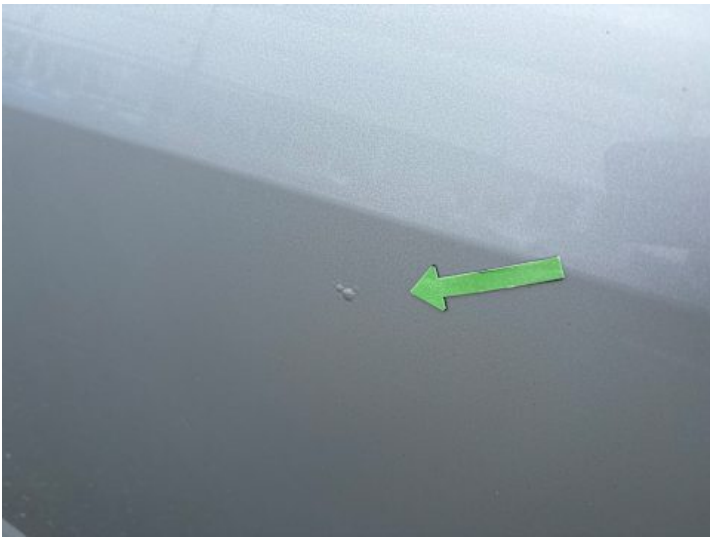
Türe hinten links (Rost)

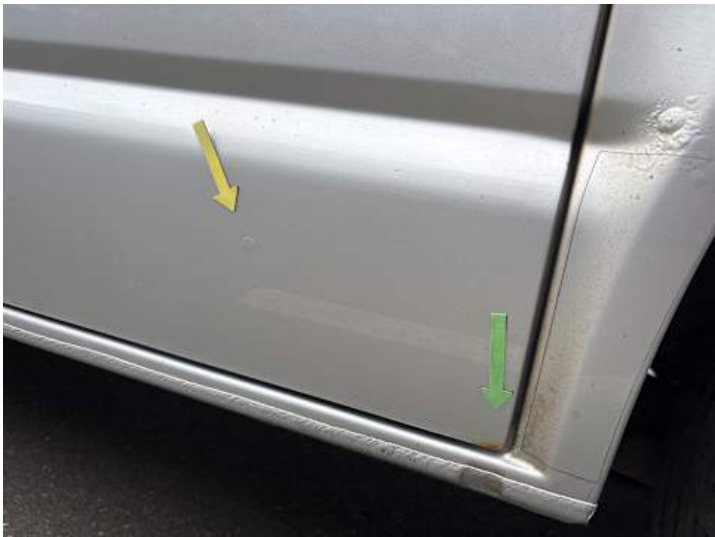
Türe hinten links (Rost)

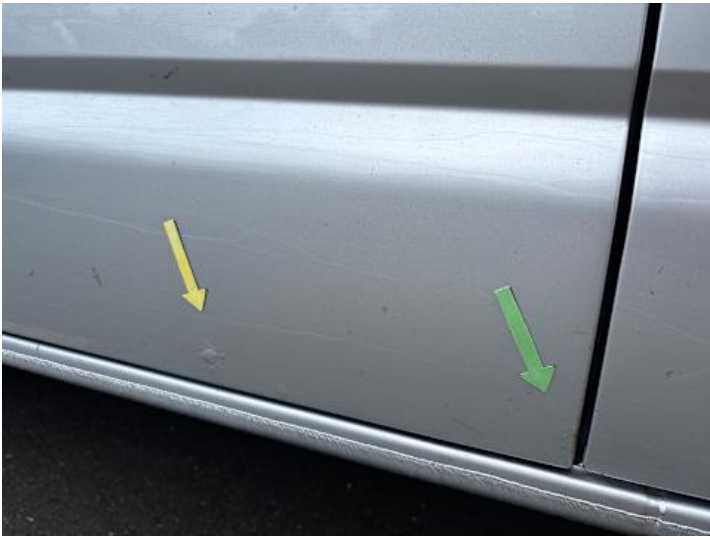
Türe hinten rechts (Rost)

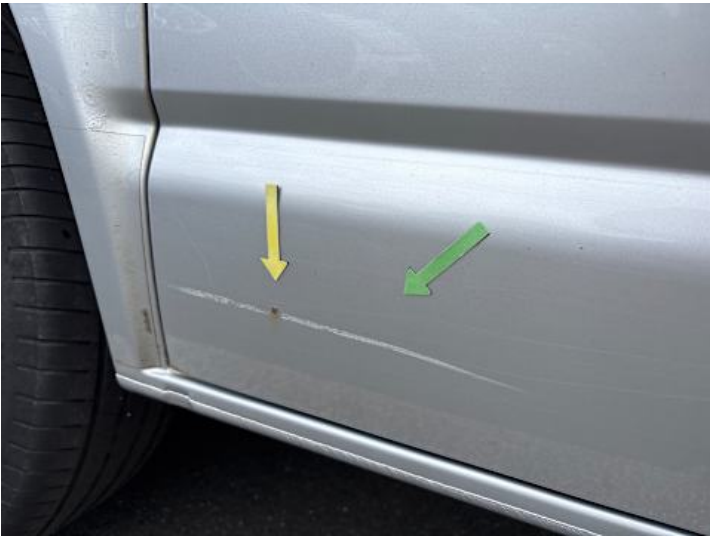
Türe hinten rechts (Lackschaden, Kratzer, Rost)

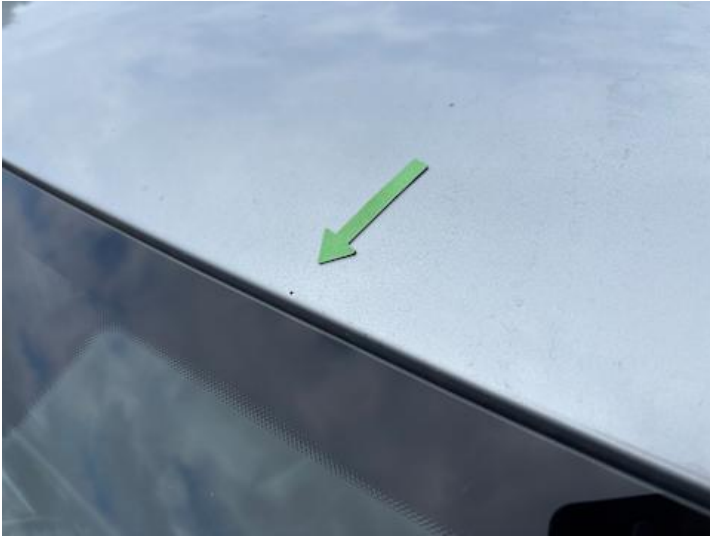
Dach (Steinschlag, Rost)

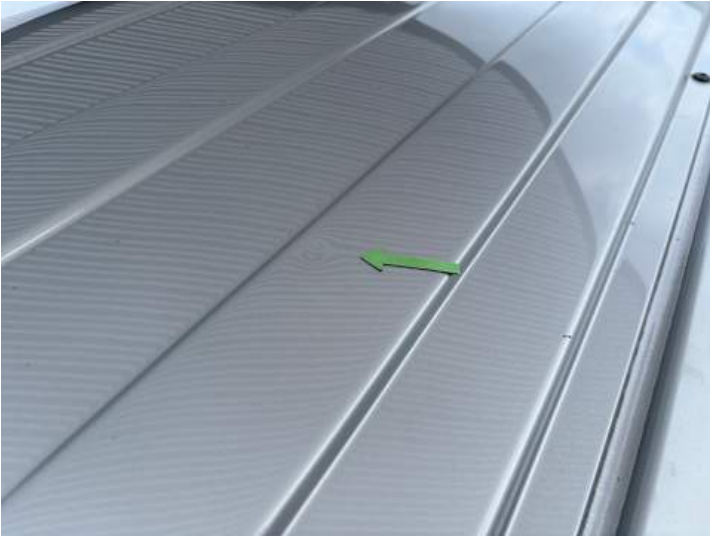
Dach (Delle)

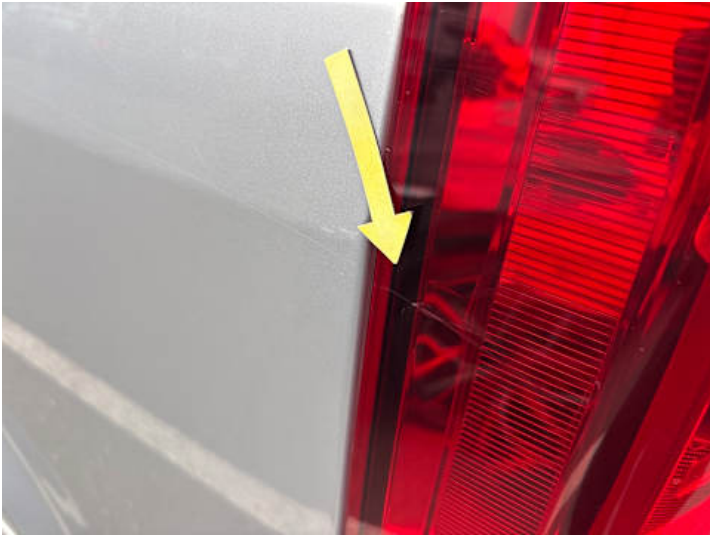
Rücklicht (links) (Kratzer)

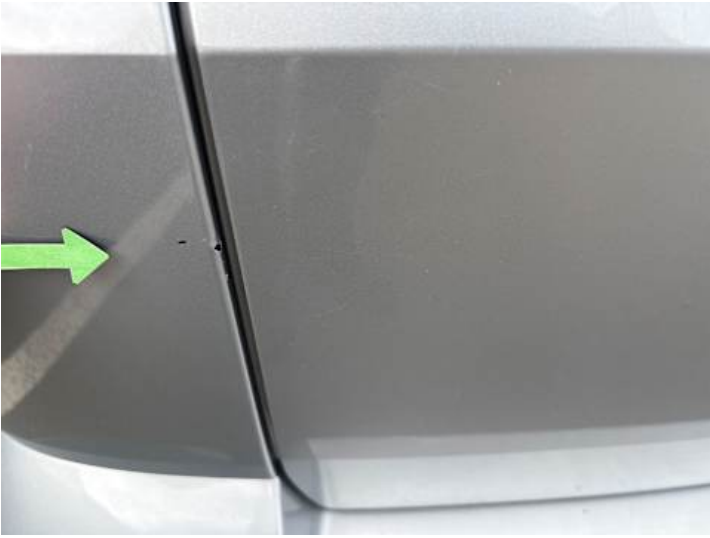
Stoßstange hinten (Lackschaden)

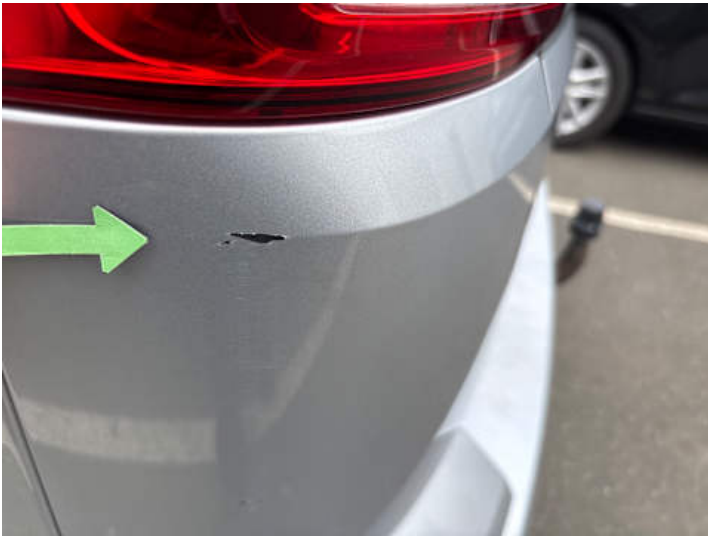
Stoßstange hinten (Lackschaden)

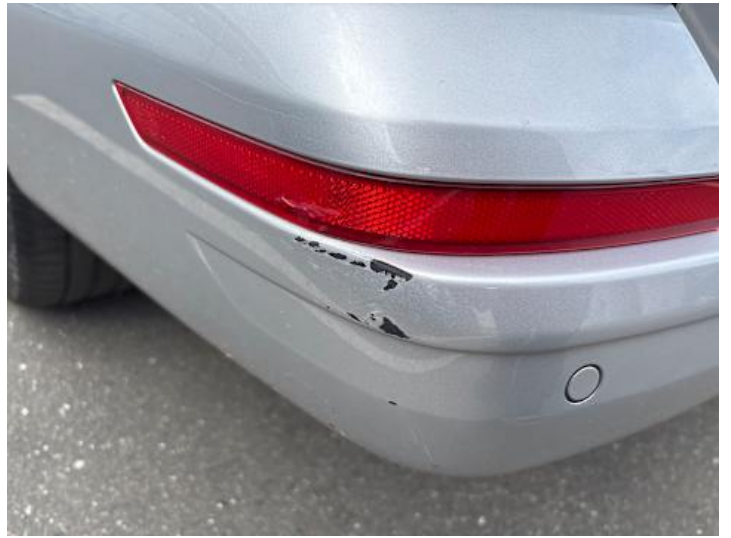
Stoßstange hinten (Lackschaden)

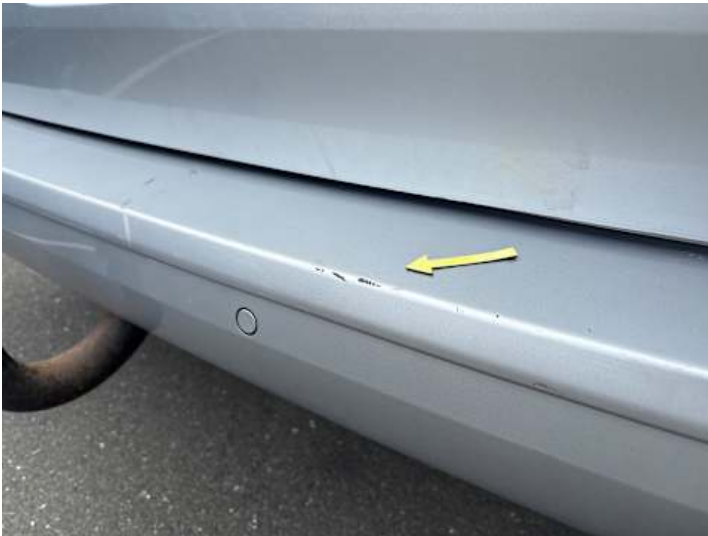
Stoßstange hinten (Lackschaden)

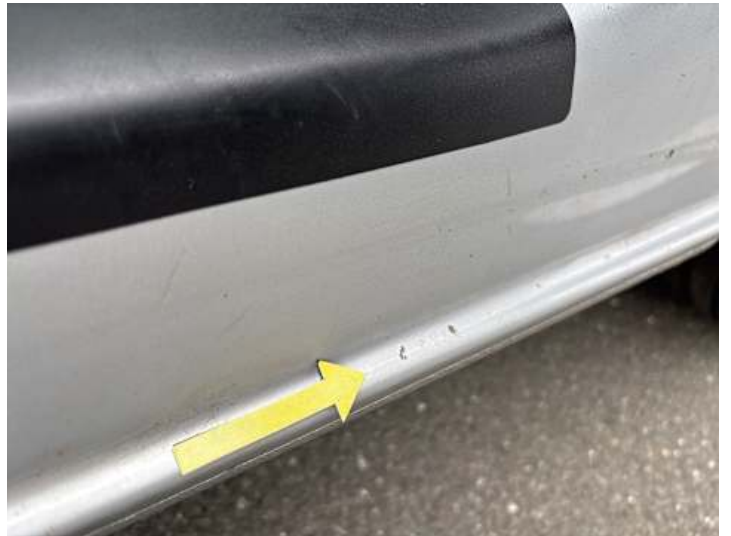
Schweller rechts (Lackschaden)

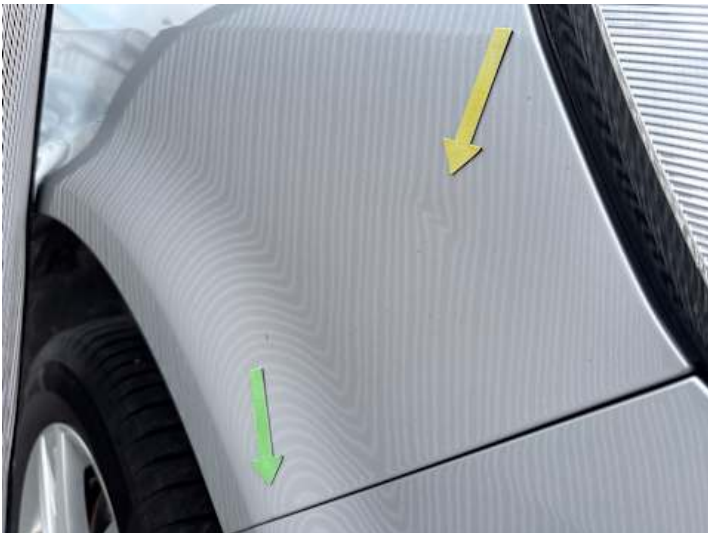
Kotflügel vorne rechts (Rost, Delle)

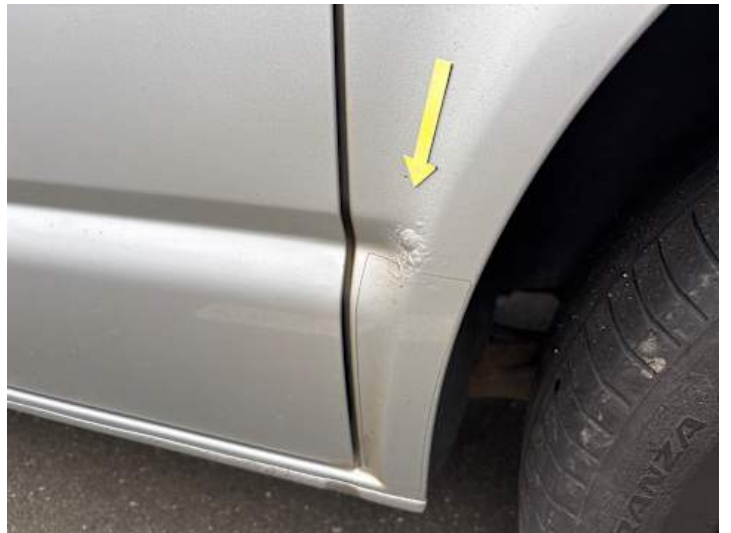
Seitenteil hinten links (Rost)

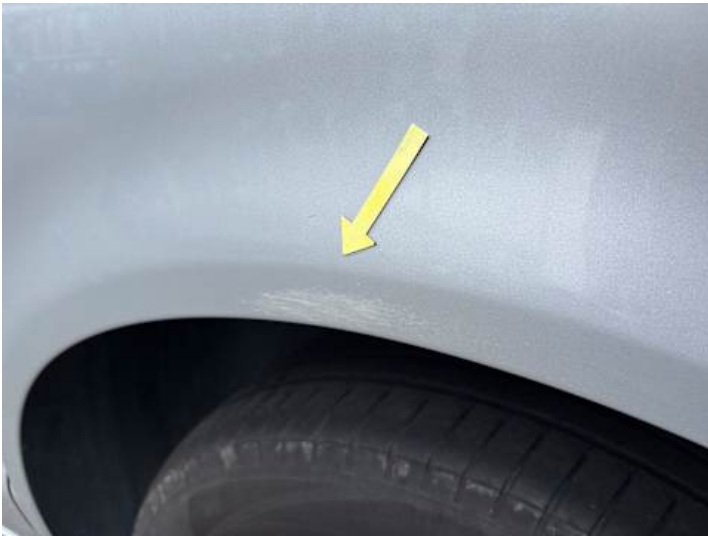
Seitenteil hinten links (Lackschaden)

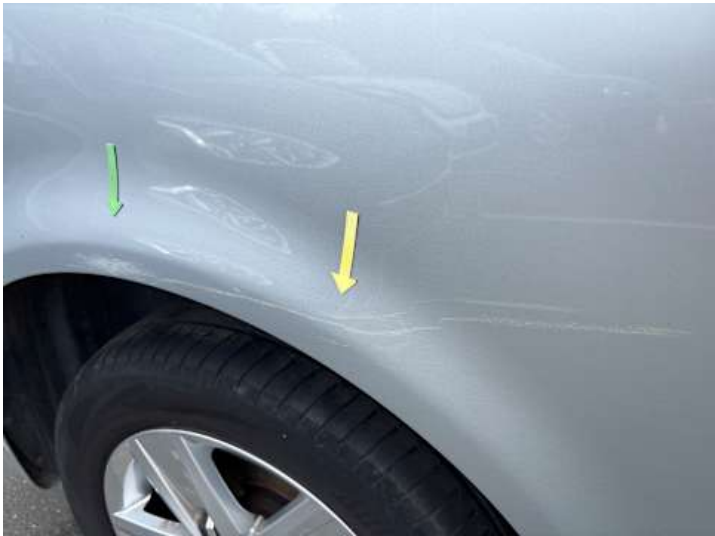
Seitenteil hinten rechts (Kratzer, Lackschaden)

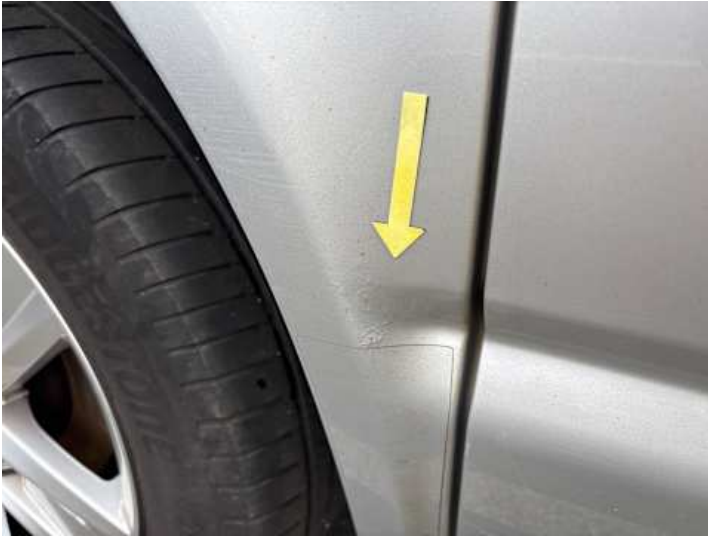
Seitenteil hinten rechts (Rost)

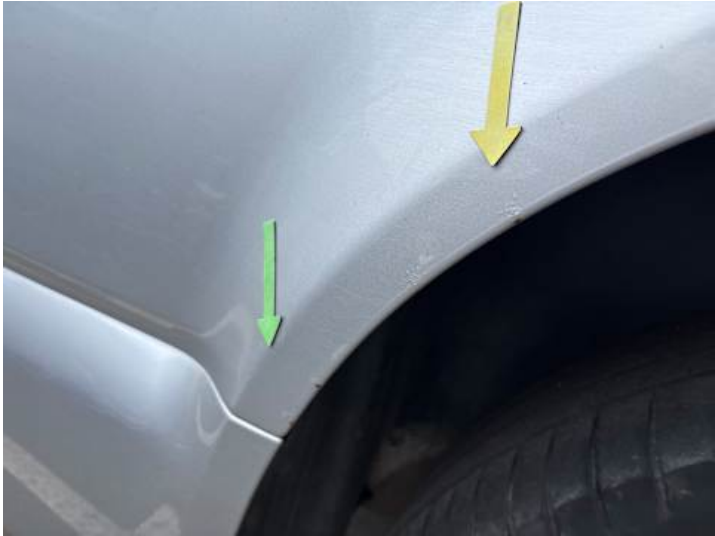
Seitenteil hinten rechts (Rost)

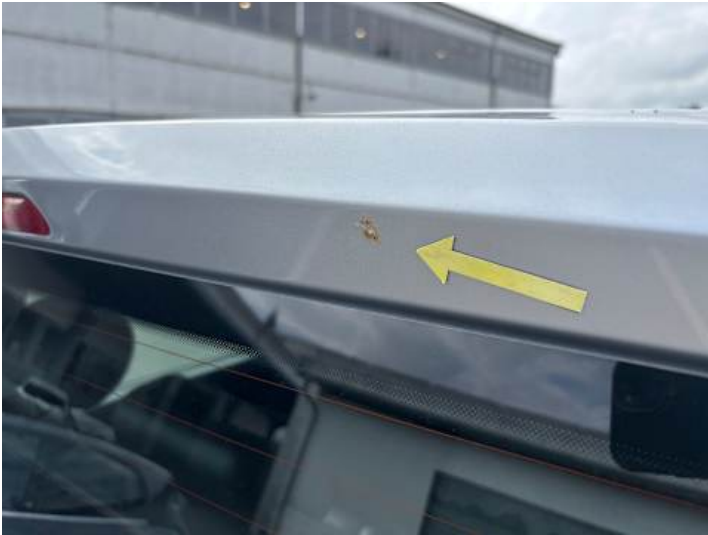
Heckklappe (Rost)

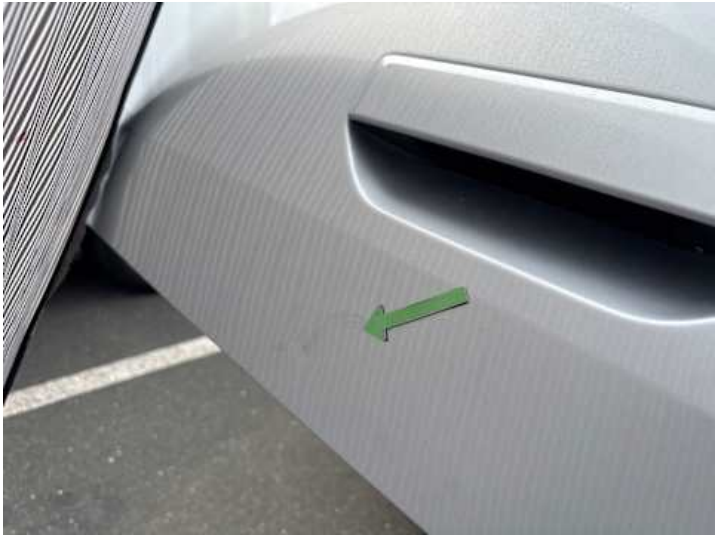
Heckklappe (Delle)

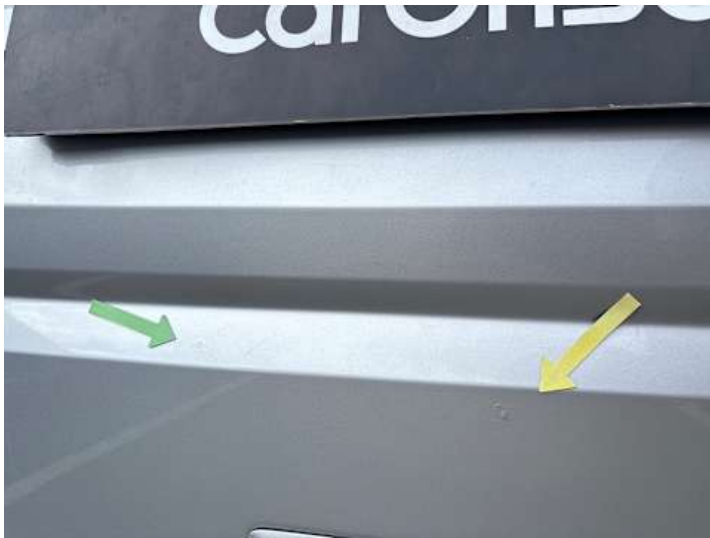
Heckklappe (Rost)

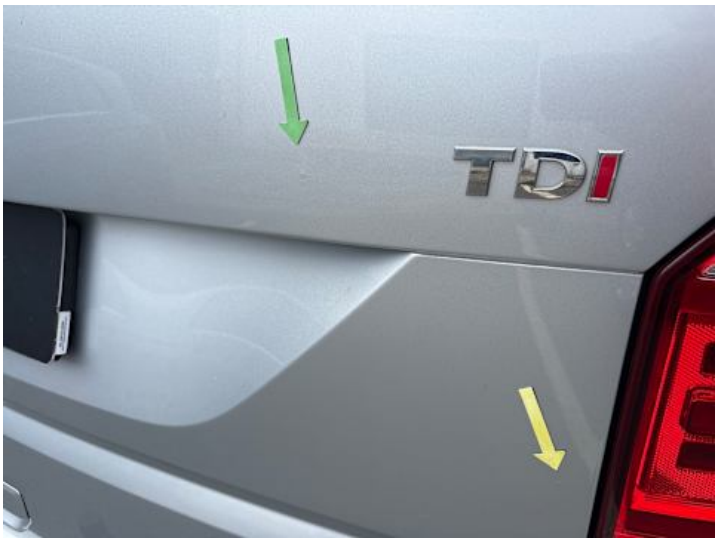
Heckklappe (Rost)

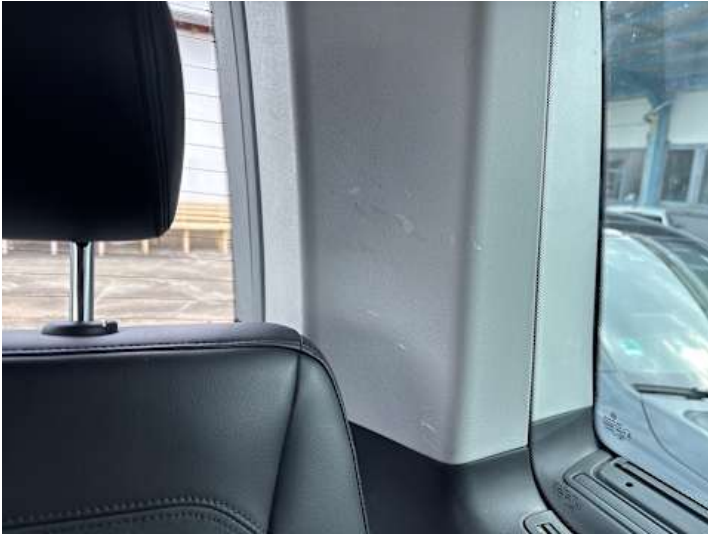
Innenraum (Kratzer)

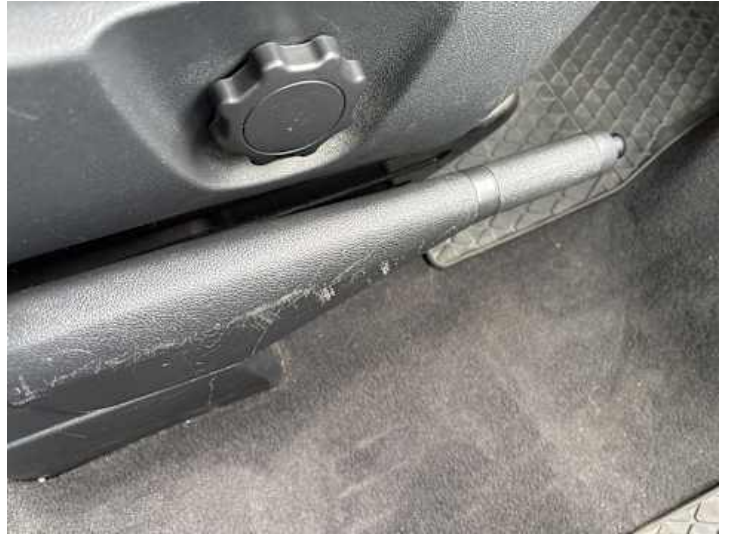
Innenraum (Kratzer)
