## Mercedes-Benz C 180 T Kompressor BlueEfficiency

EZ 02/2009 | Kombi | Benzin | Automatikgetriebe | 255.510km  
Besteuerung: Differenzbesteuert (§25a UStG)  
Fahrzeugstandort: 98\*\*\*  
Fahrzeug aufgenommen am: 29.07.2026

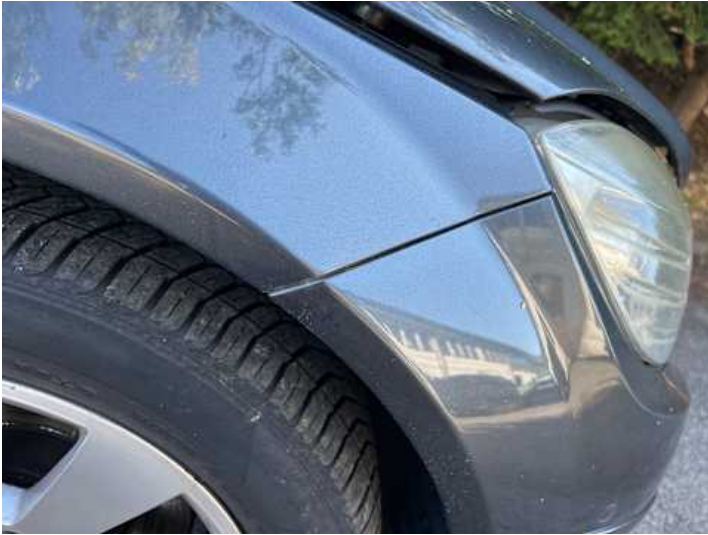
Stoßstange vorne (Spaltmaße ungenau)

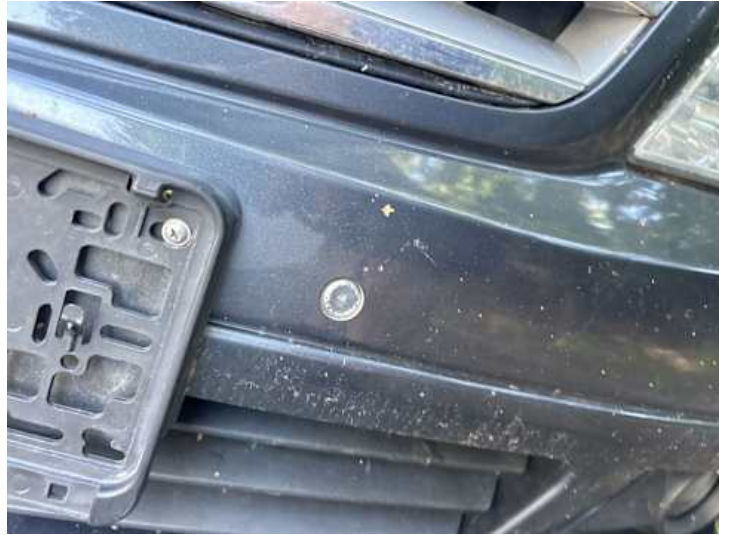
Stoßstange vorne (Lackschaden)

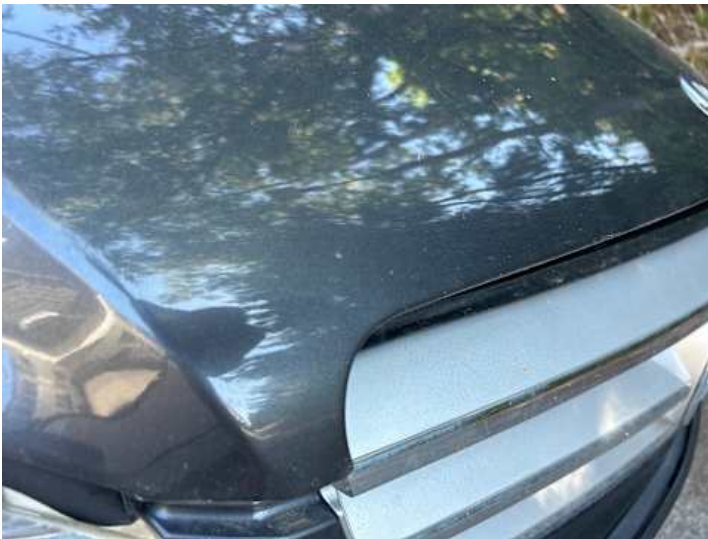
Motorhaube (Rost, Steinschlag)

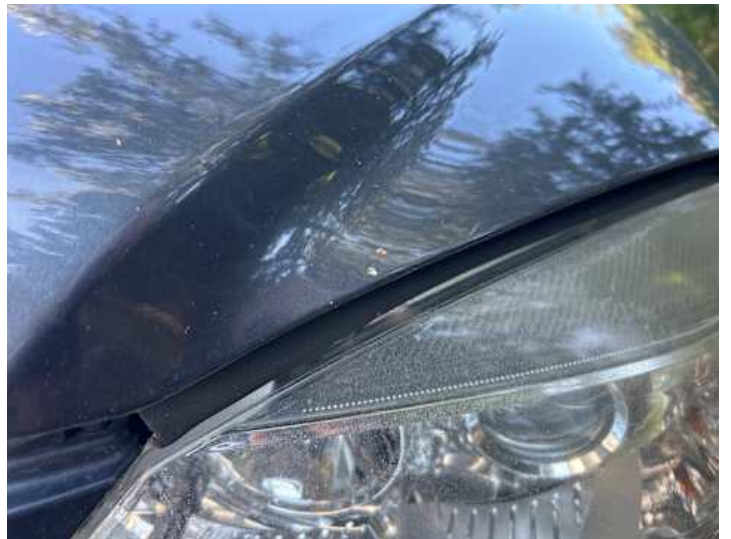
Motorhaube (Rost, Steinschlag)

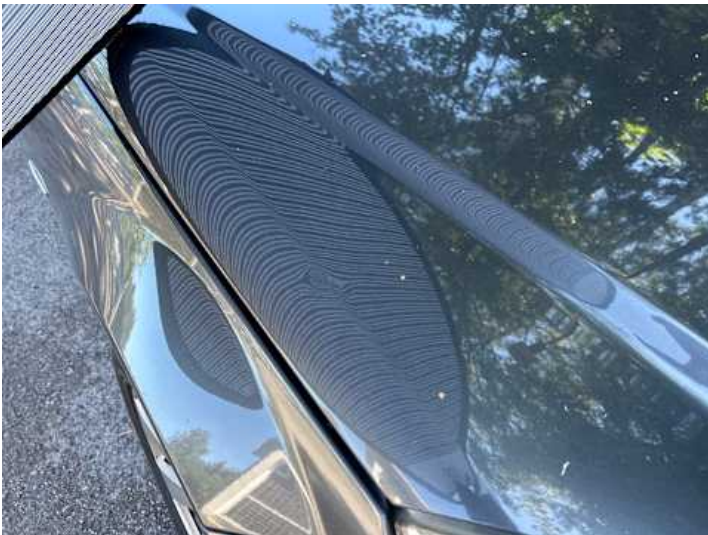
Motorhaube (Delle)

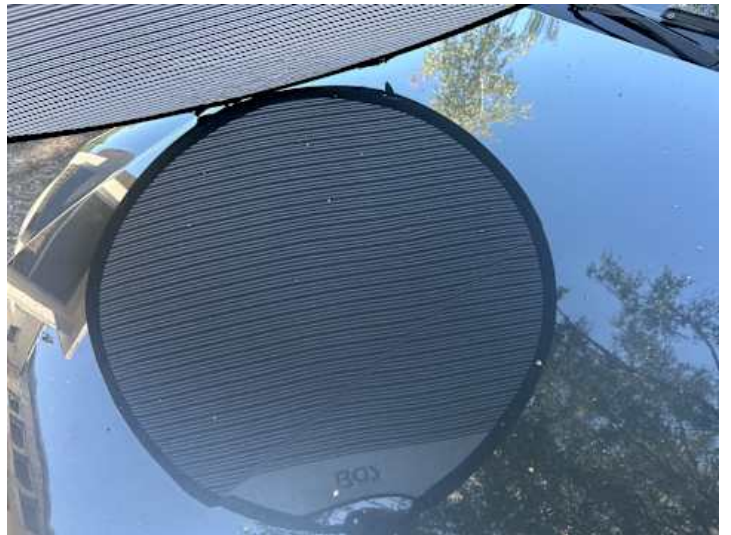
Motorhaube (Delle)

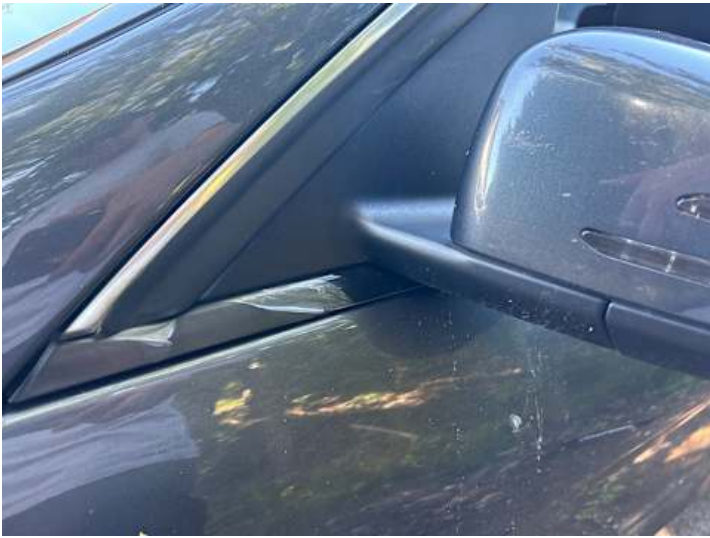
Fahrer­tür (Lackschaden)

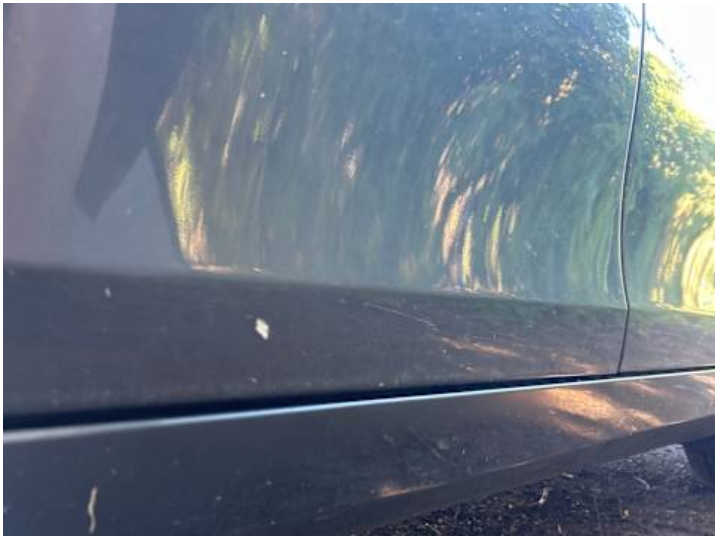
Fahrer­tür (Kratzer, Lackschaden)

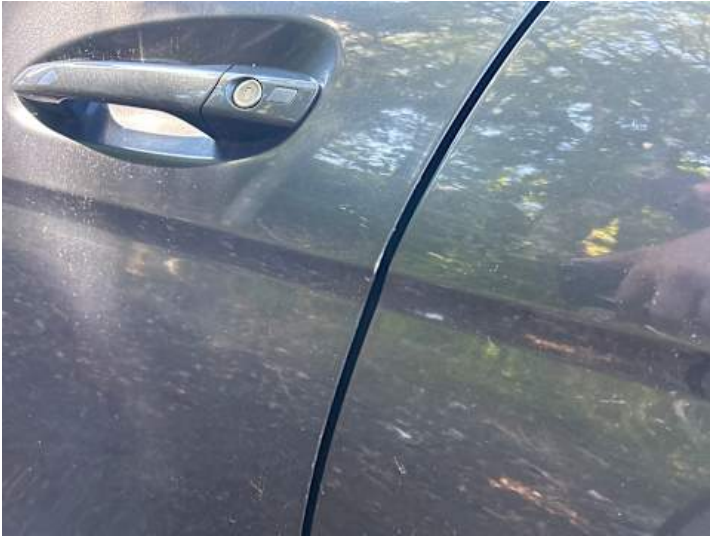
Fahrer­tür (Kratzer, Lackschaden)

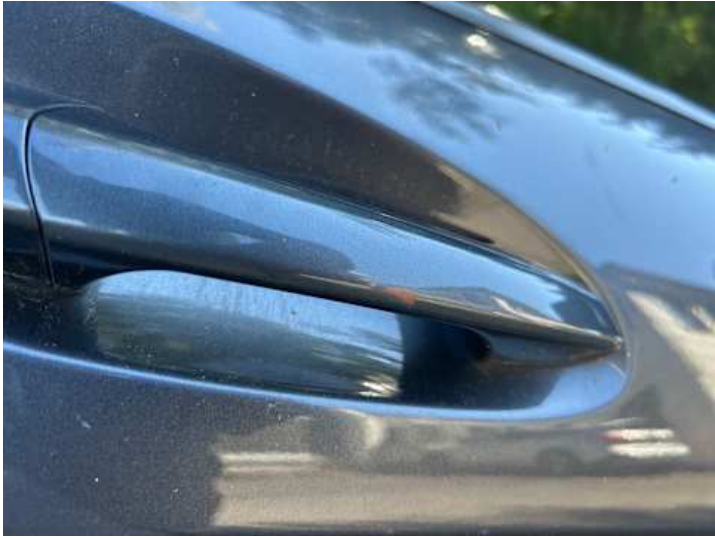
Beifahrer­tür (Kratzer)

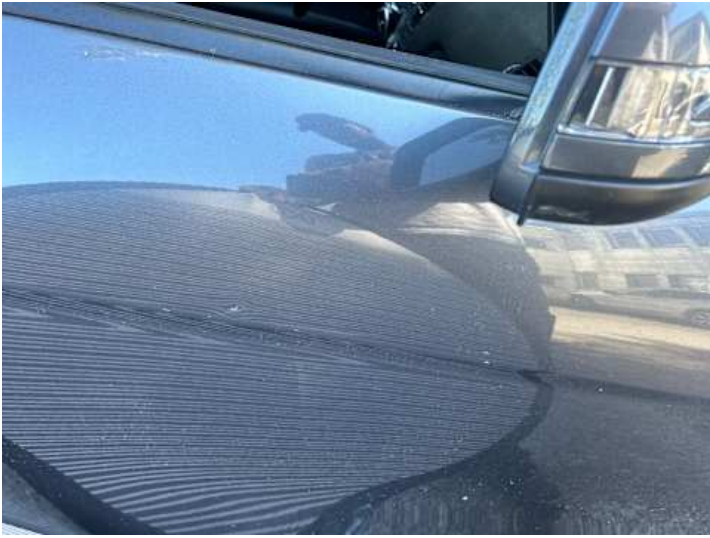
Beifahrer­tür (Delle, Kratzer)

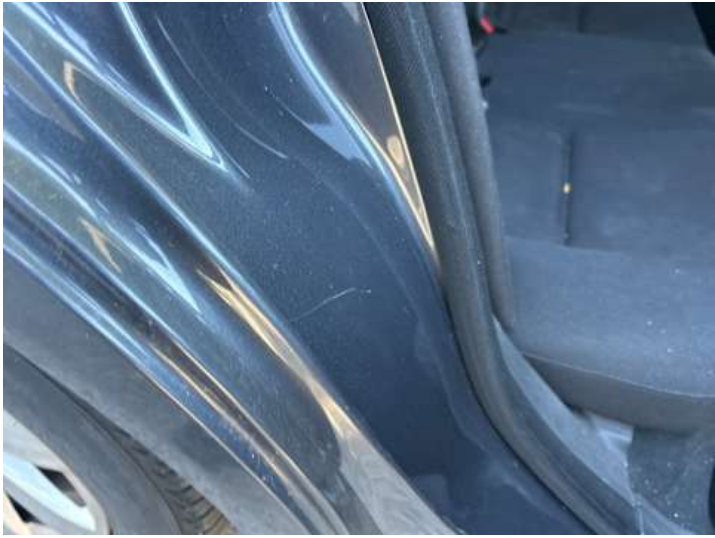
Türe hinten rechts (Kratzer)

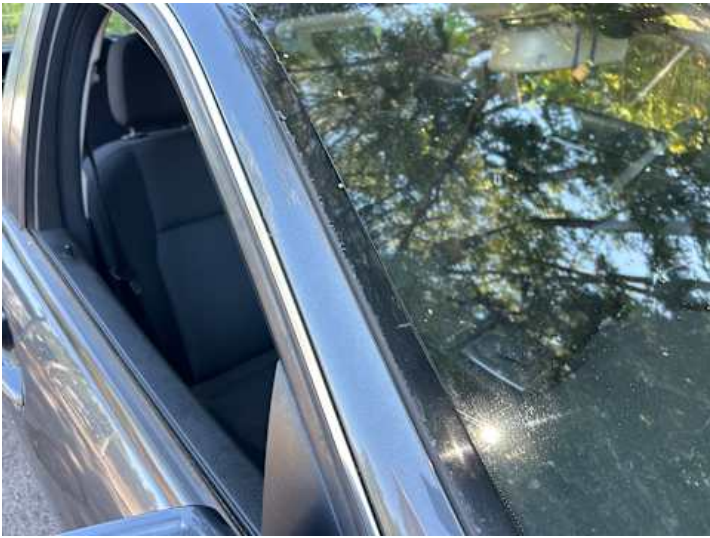
Dach (Lackschaden)

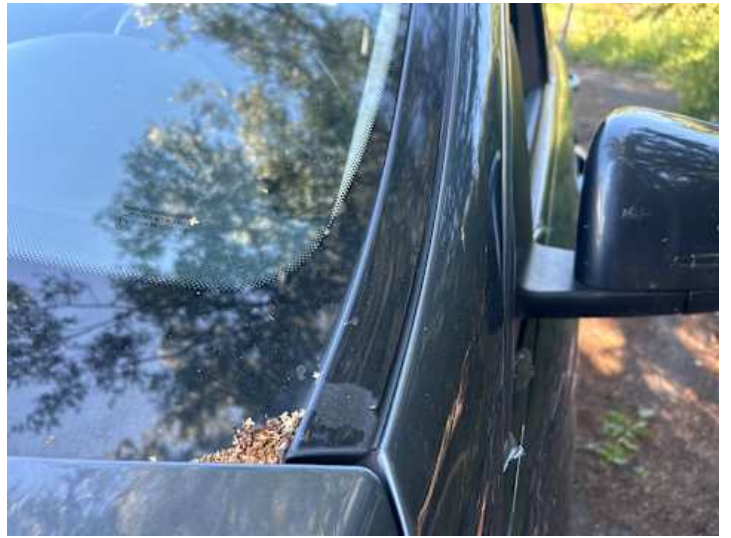
Dach (Lackschaden)

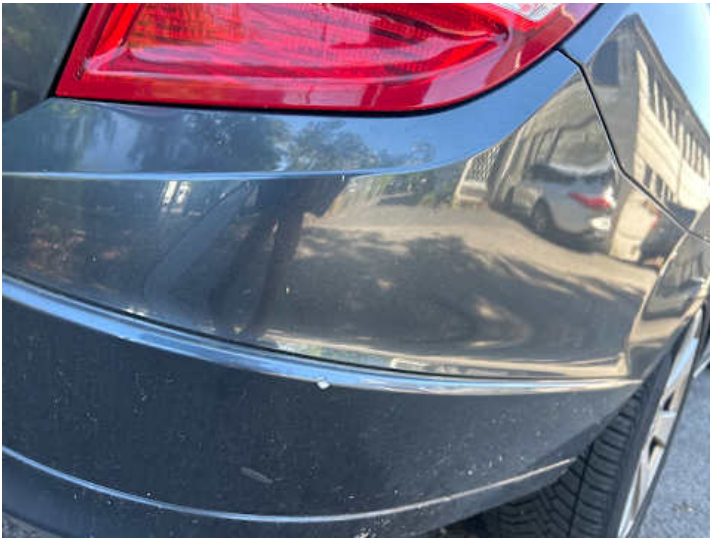
Stoßstange hinten (Kratzer)

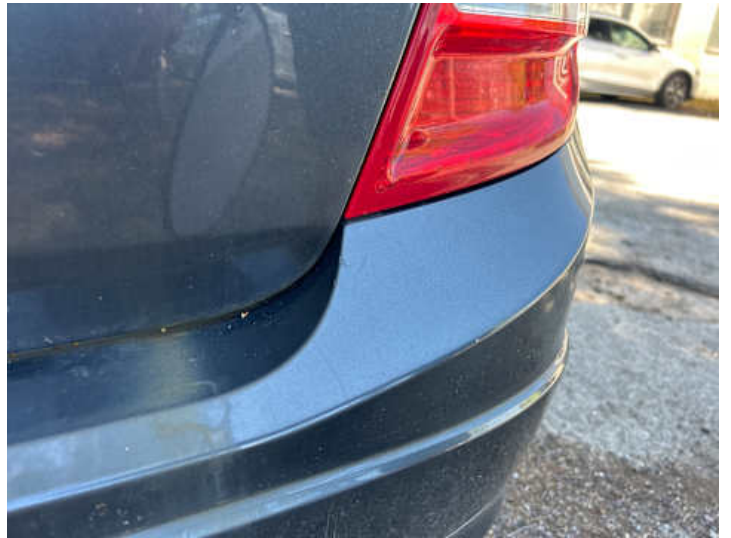
Stoßstange hinten (Kratzer)

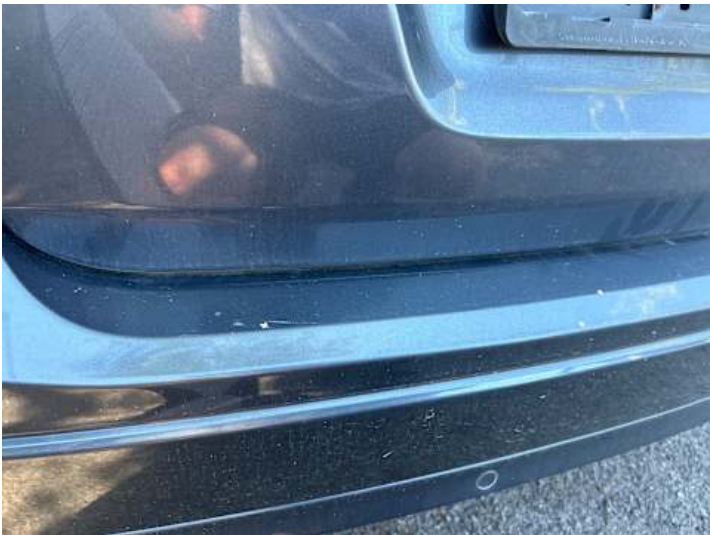
Stoßstange hinten (Kratzer)

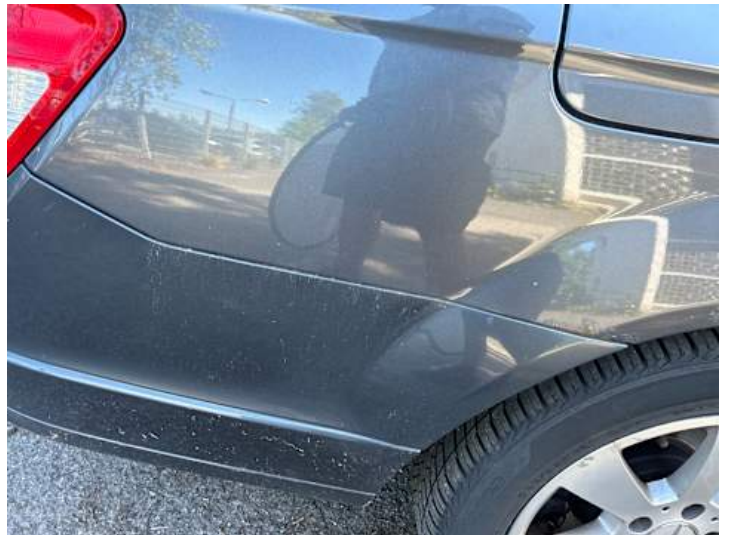
Stoßstange hinten (Spaltmaße ungenau)

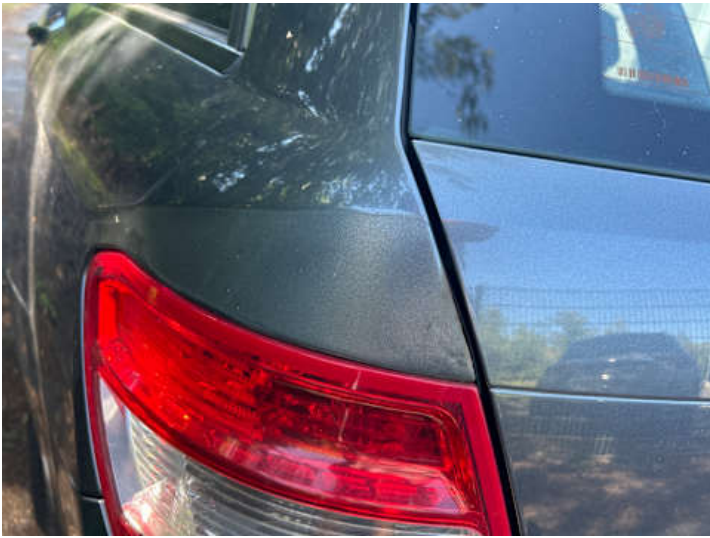
Seitenteil hinten links (Rost, Unsachgemäß instand gesetzt)

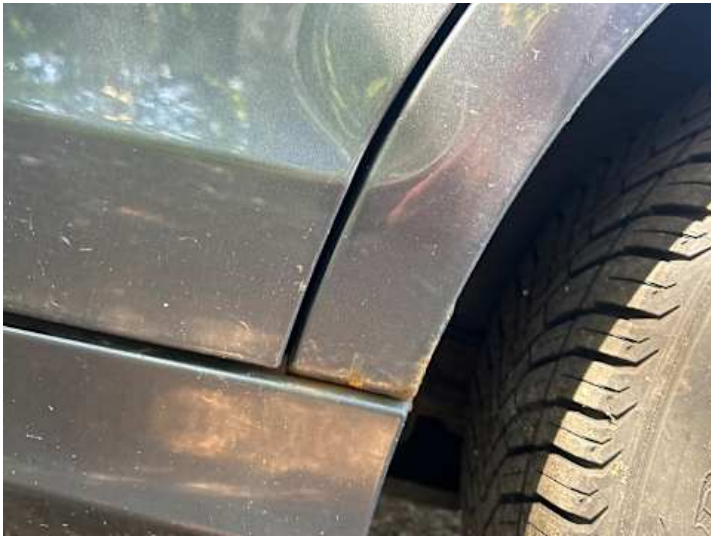
Seitenteil hinten links (Rost)

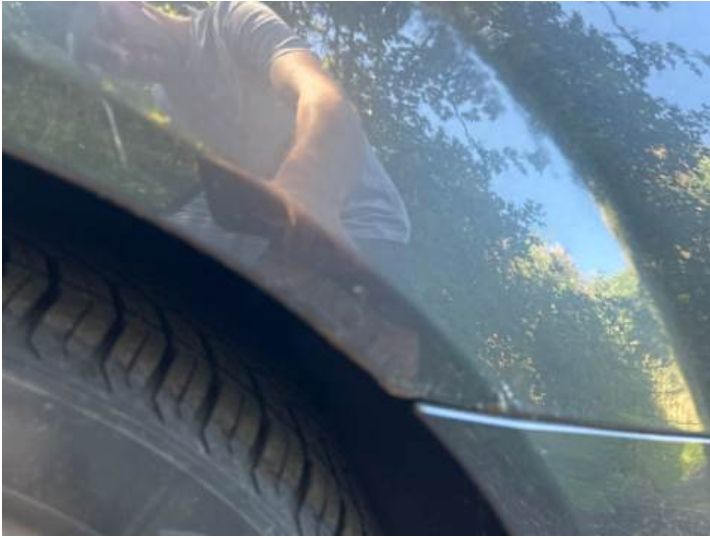
Seitenteil hinten links (Rost)

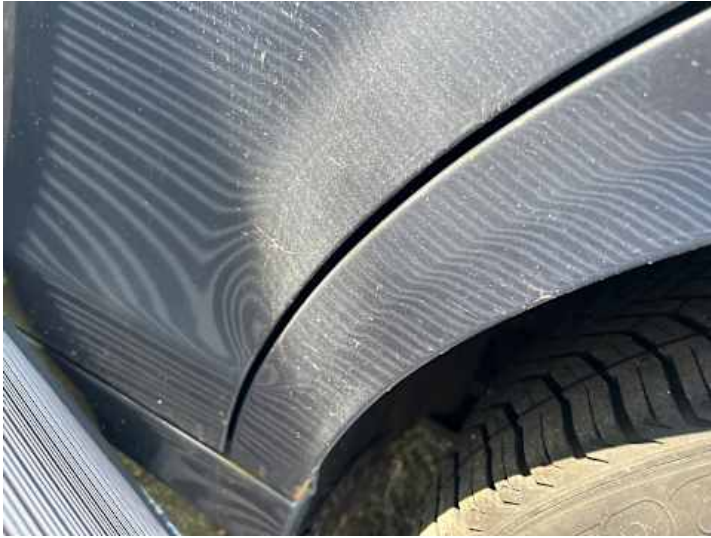
Seitenteil hinten links (Delle)

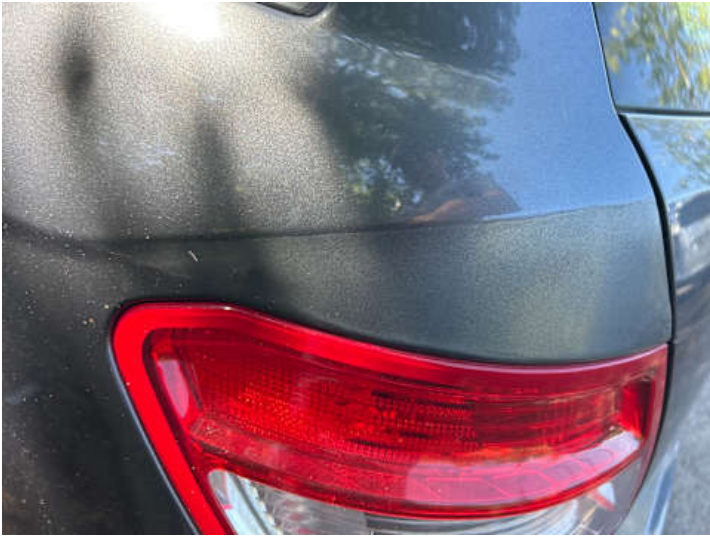
Seitenteil hinten links (Ausgeblichen/Matt)

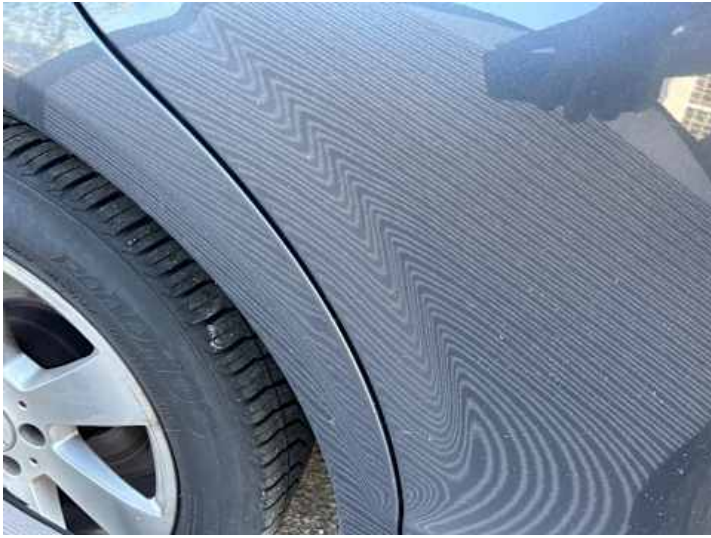
Seitenteil hinten rechts (Delle)

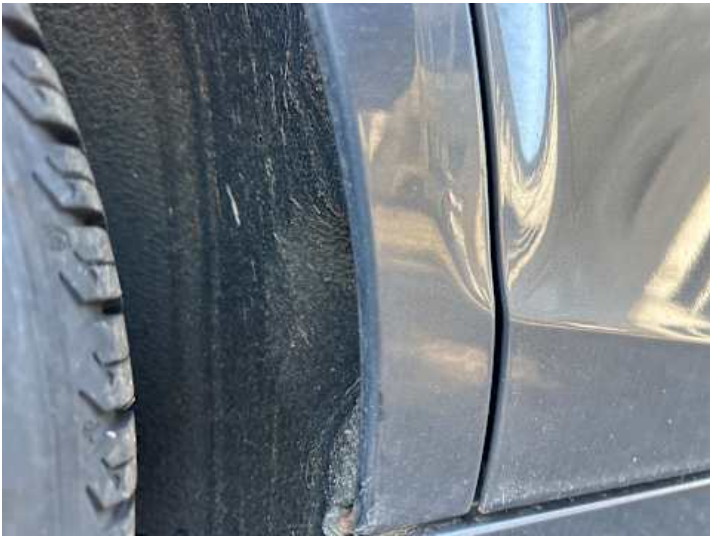
Seitenteil hinten rechts (Rost)

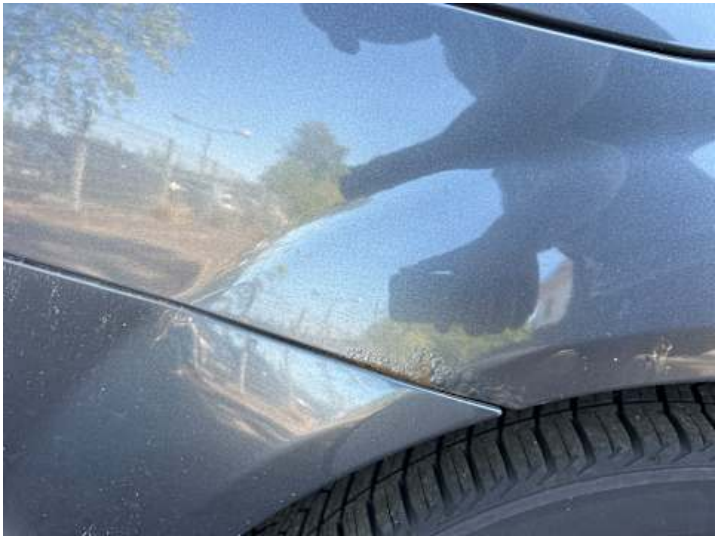
Seitenteil hinten rechts (Rost)

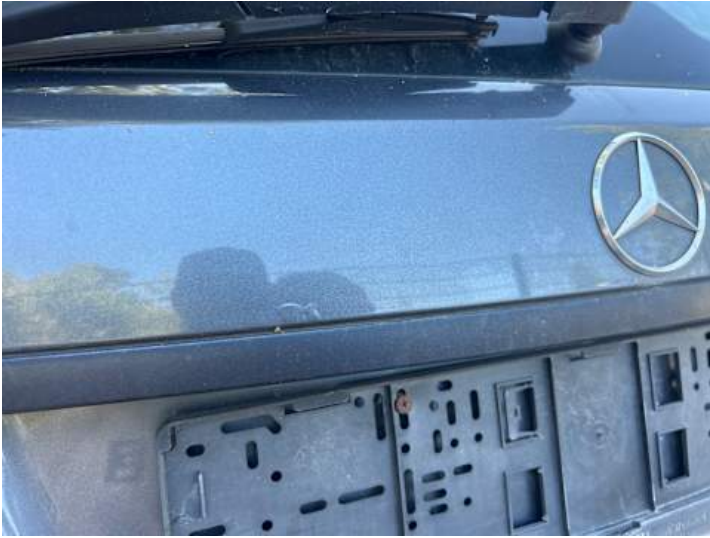
Heckklappe (Rost)

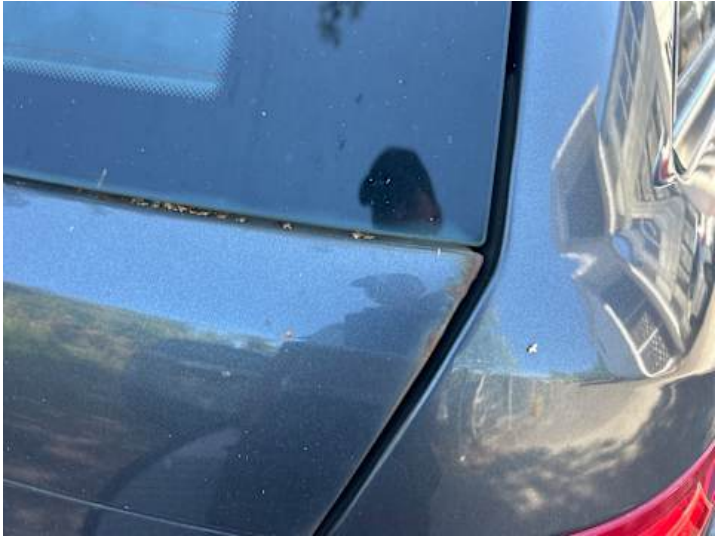
Heckklappe (Rost)

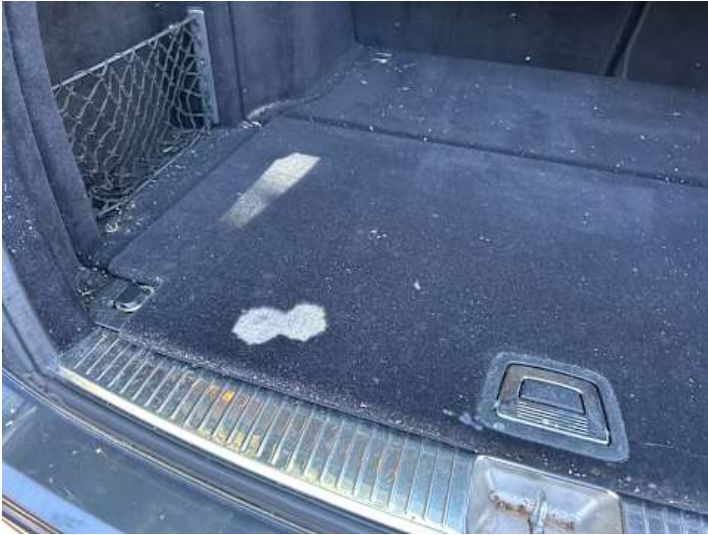
Innenraum (Diverse Schäden)

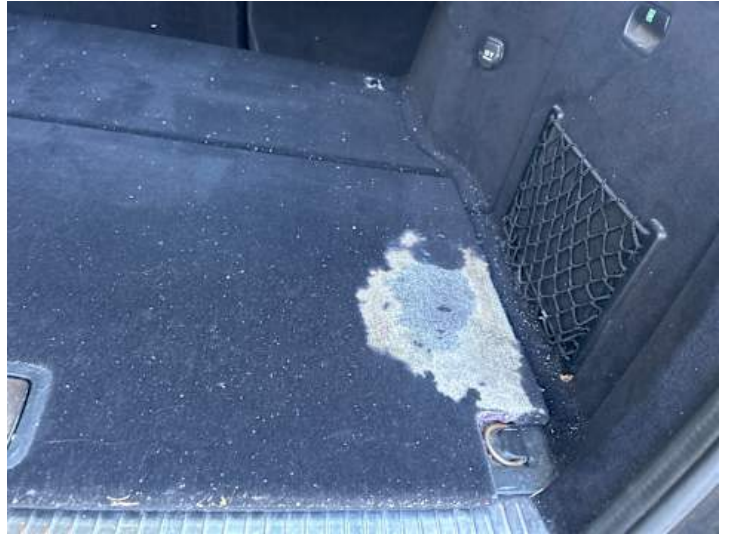
Innenraum (Diverse Schäden)

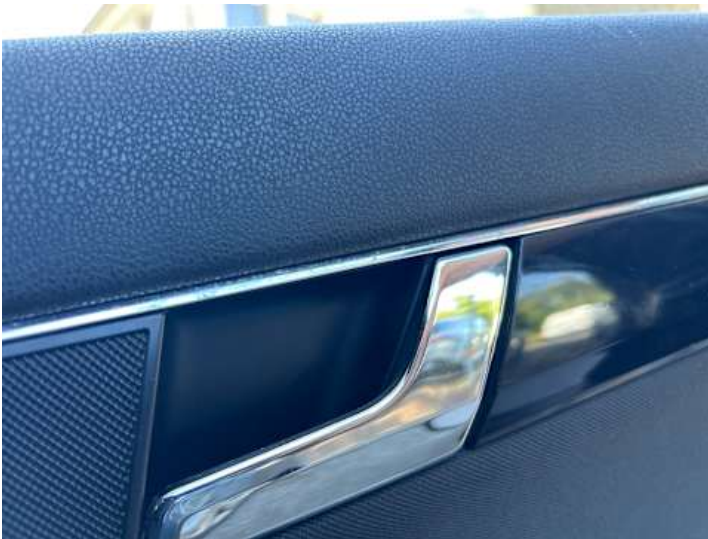
Innenraum (Verschleiß, Diverse Schäden)

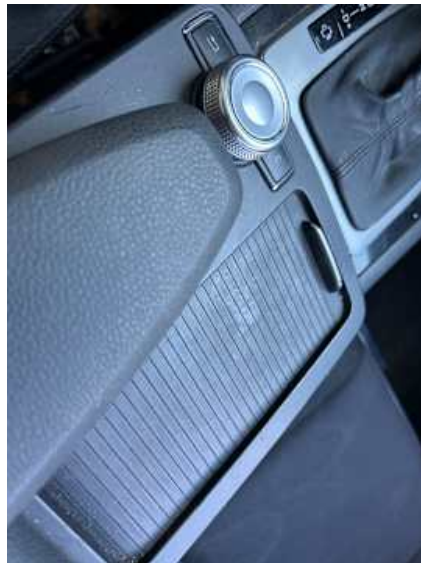
Innenraum (Verschleiß, Diverse Schäden)

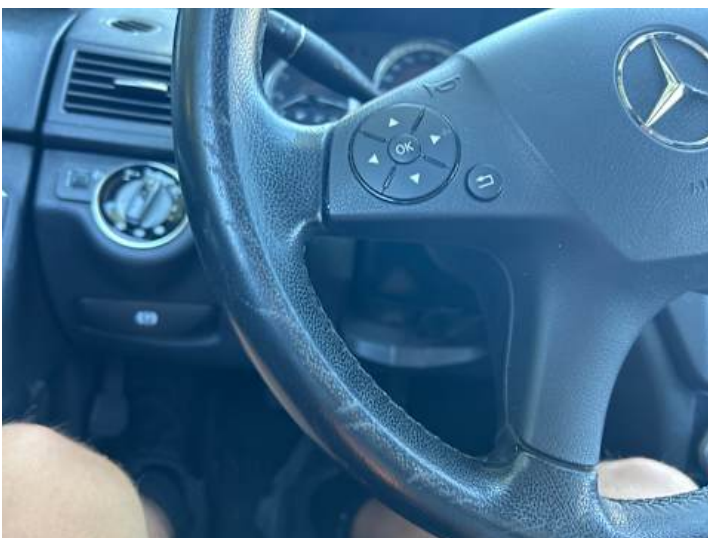
Innenraum (Verschleiß, Diverse Schäden)

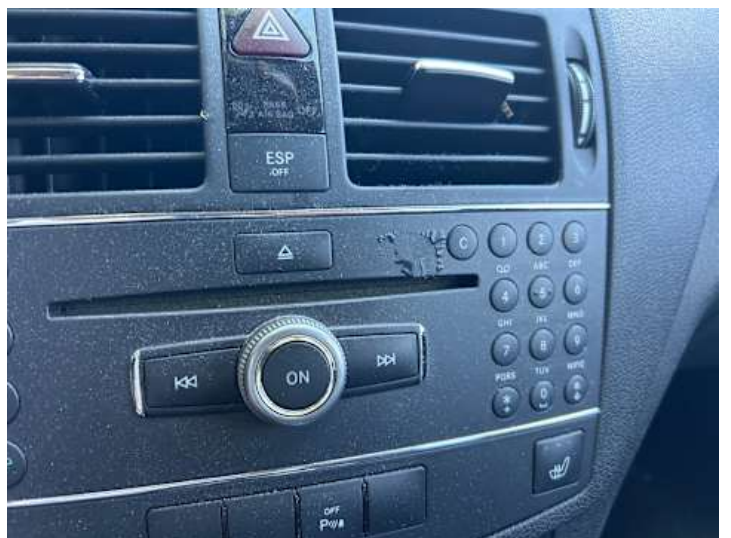
Innenraum (Verschleiß, Diverse Schäden)

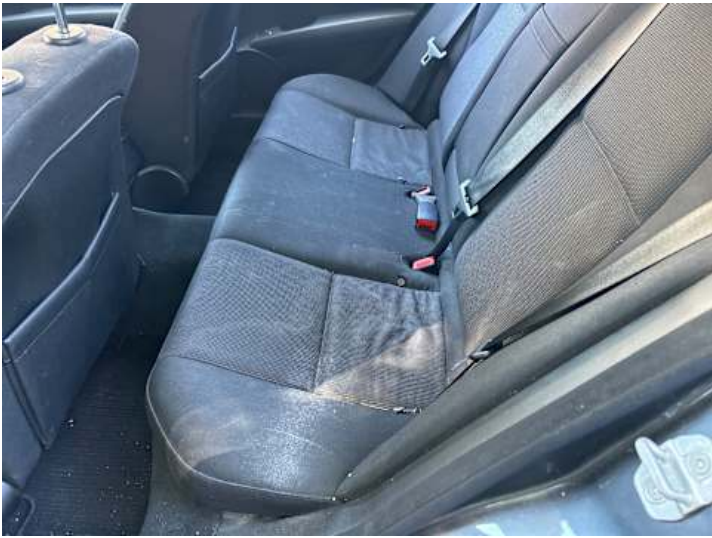
Innenraum (Verschmutzung, Verschleiß)
