## Citroen C3 Picasso Attraction

EZ 07/2013 | Van | Benzin | Schaltgetriebe | 86.587km

Fahrzeug aufgenommen am: 12.06.2026

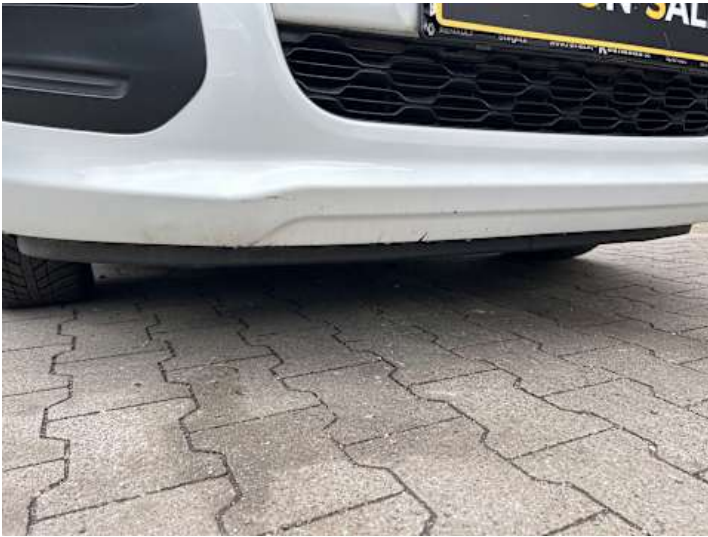
Stoßstange vorne (Steinschlag, Kratzer)

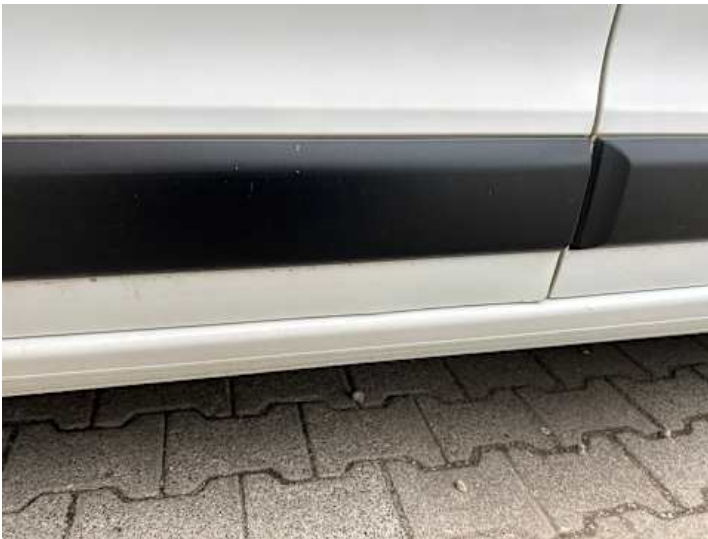
Fahrtür (Delle, Kratzer)

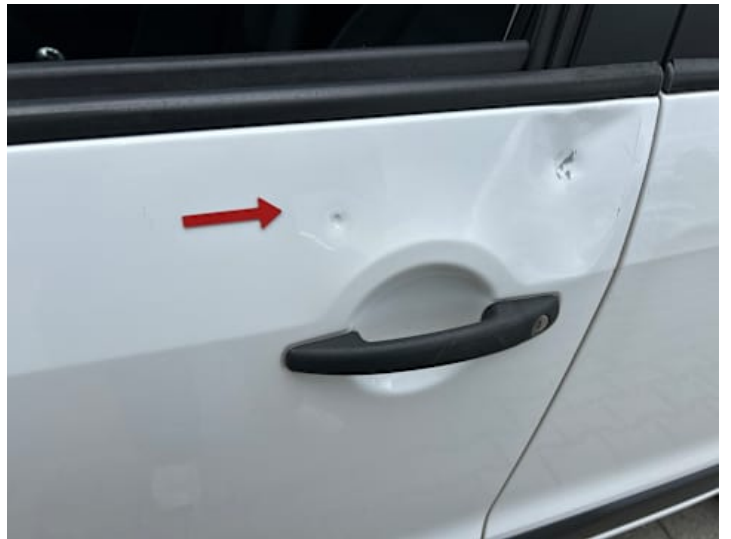
Fahrtür (Delle, Kratzer)

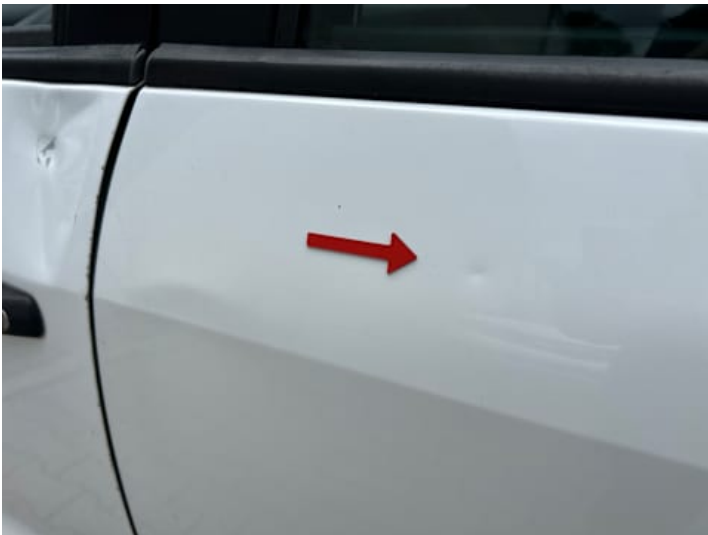
Türe hinten links (Kratzer, Delle)

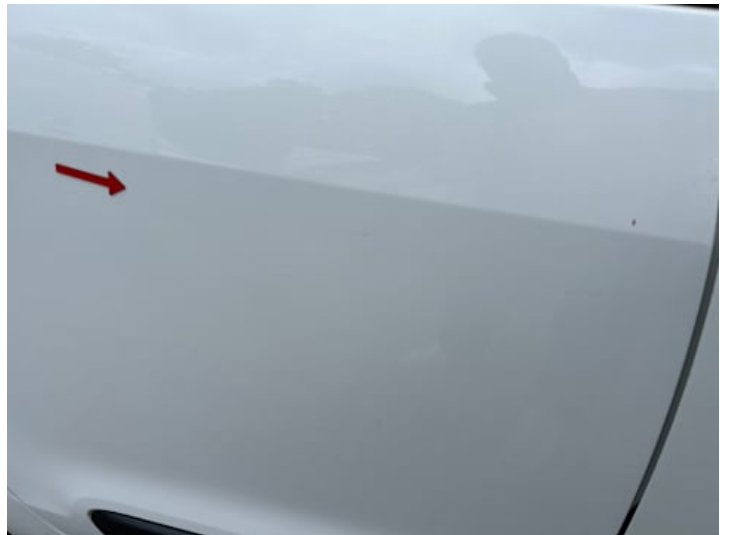
Türe hinten rechts (Kratzer)

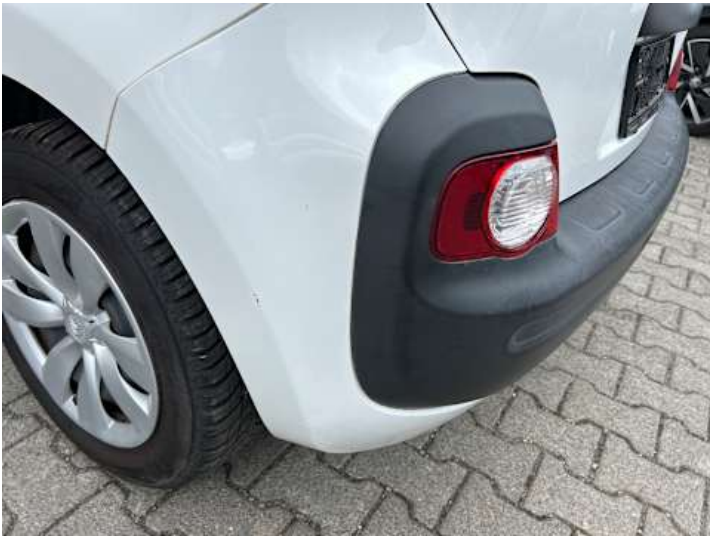
Stoßstange hinten (Kratzer)

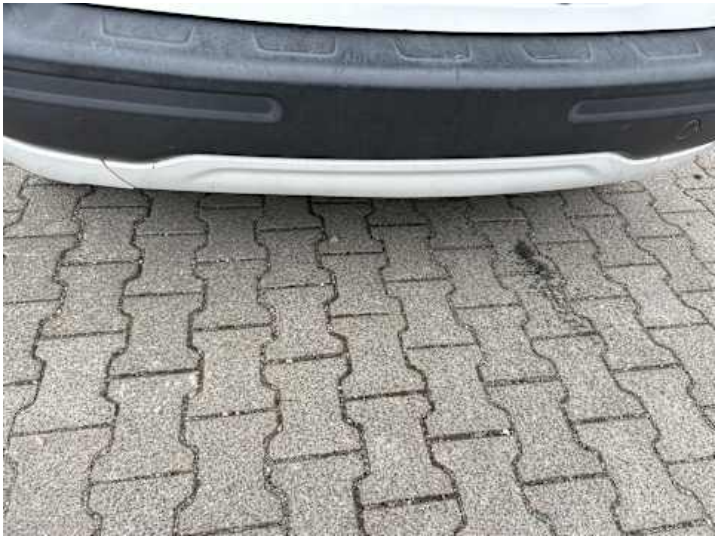
Stoßstange hinten (Kratzer)

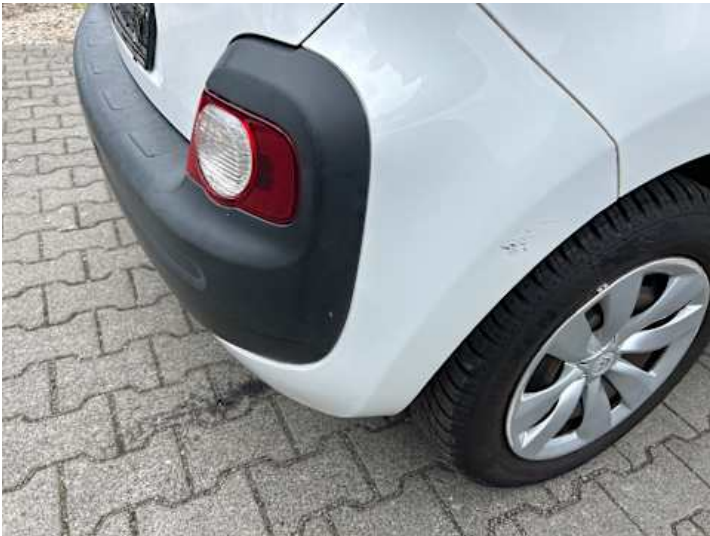
Stoßstange hinten (Kratzer)

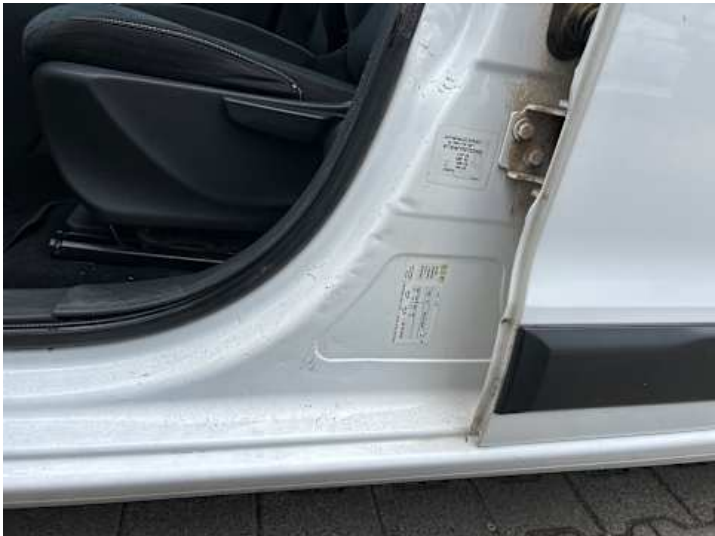
Schweller links (Kratzer, Delle)

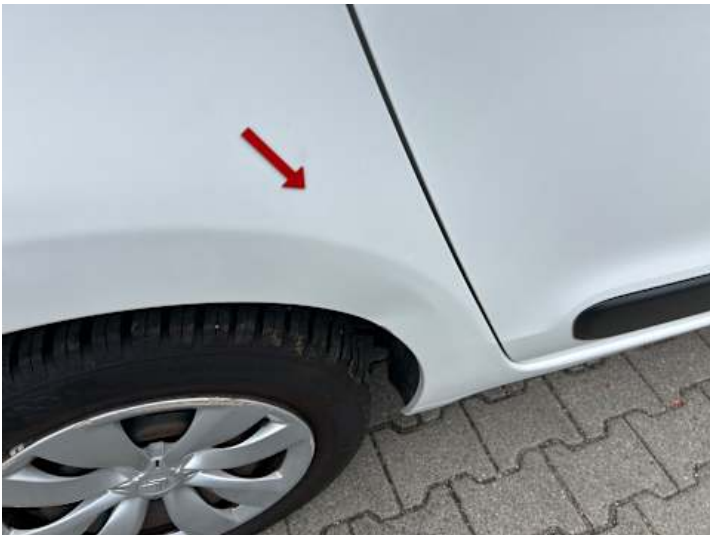
Seitenteil hinten rechts (Kratzer, Delle)

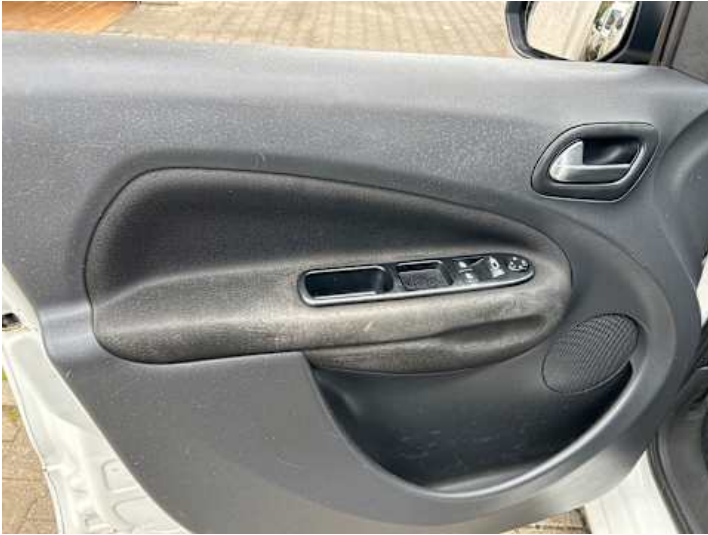
Innenraum (Diverse Schäden, Verschmutzung, Verschleiß, Kratzer)

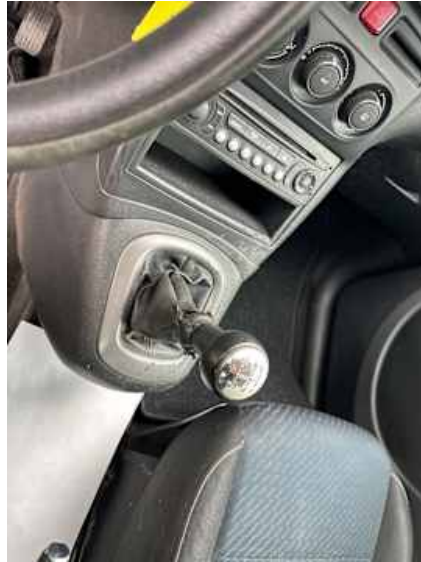
Innenraum (Diverse Schäden, Verschmutzung, Verschleiß, Kratzer)

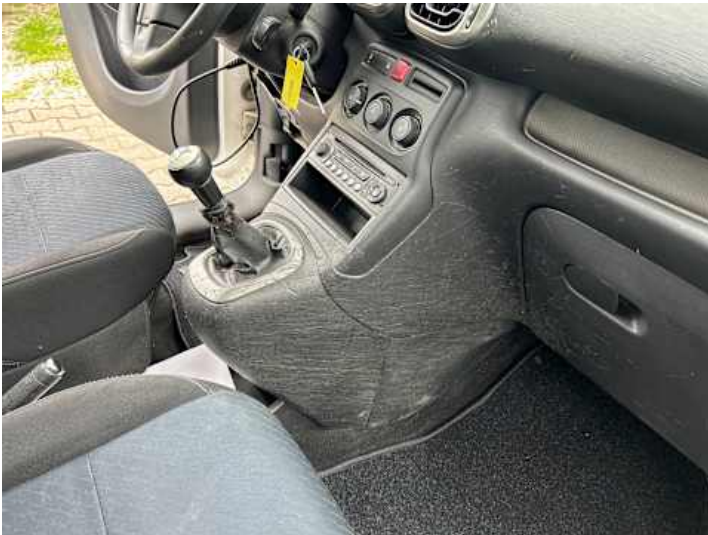
Innenraum (Diverse Schäden, Verschmutzung, Verschleiß, Kratzer)

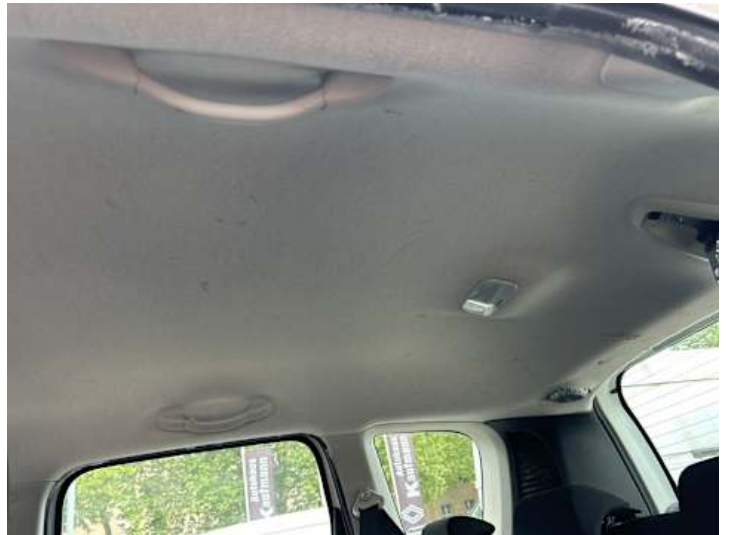
Innenraum (Diverse Schäden, Verschmutzung, Verschleiß, Kratzer)

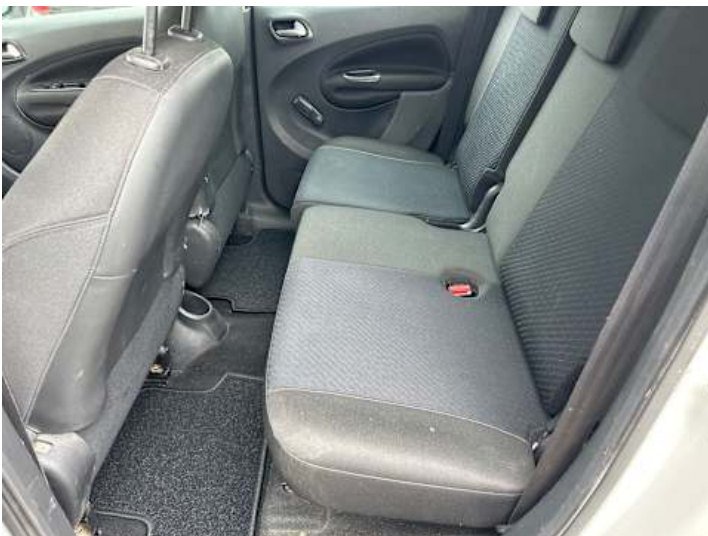
Innenraum (Diverse Schäden, Verschmutzung, Verschleiß, Kratzer)

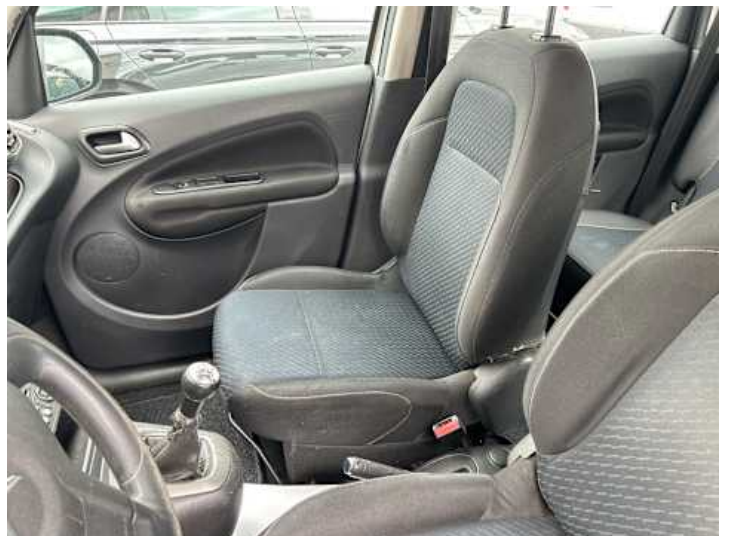
Innenraum (Diverse Schäden, Verschmutzung, Verschleiß, Kratzer)

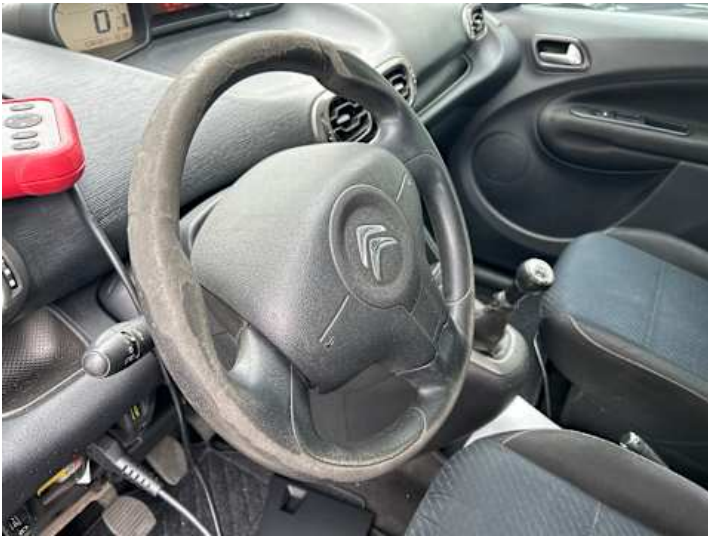
Innenraum (Diverse Schäden, Verschmutzung, Verschleiß, Kratzer)

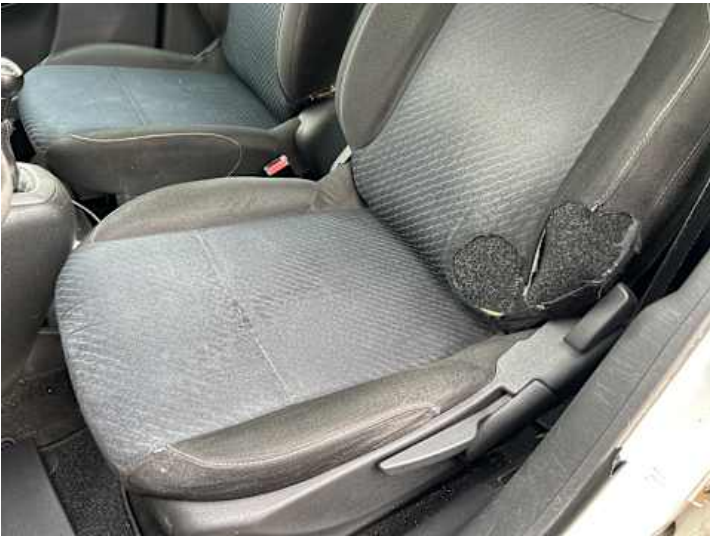
Innenraum (Diverse Schäden, Verschmutzung, Verschleiß, Kratzer)
