## Volkswagen Transporter Kasten FWD

EZ 07/2019 | Kastenwagen | Diesel | Schaltgetriebe | 148.774km  
Besteuerung: Regelbesteuert (Deutschland)  
Fahrzeugstandort: 01\*\*\*  
Fahrzeug aufgenommen am: 20.08.2026

# Hinweise zum Zustandsbericht

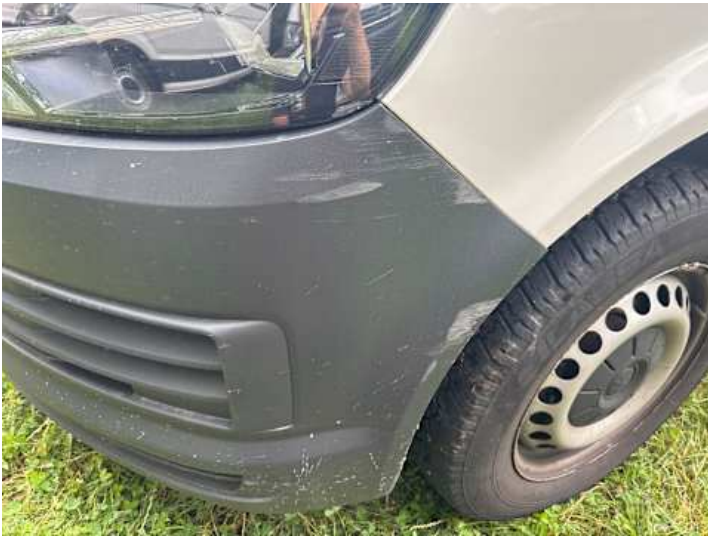
Stoßstange vorne (Kratzer, Verformung)

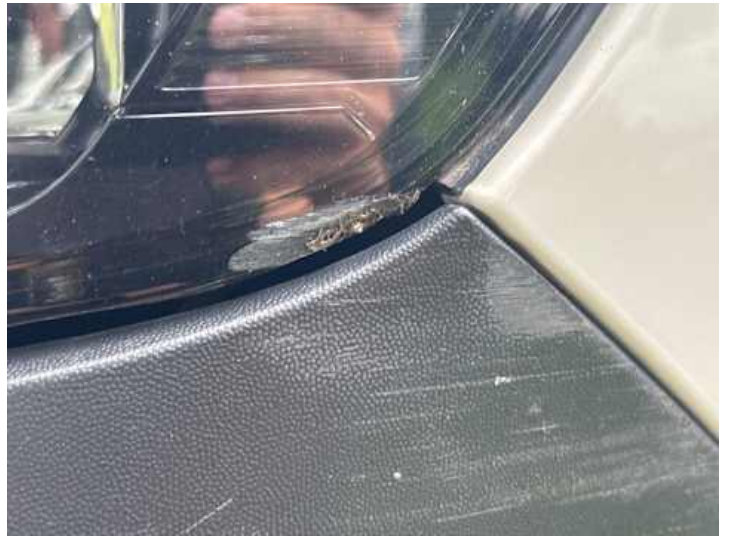
Scheinwerfer (links) (Kratzer)

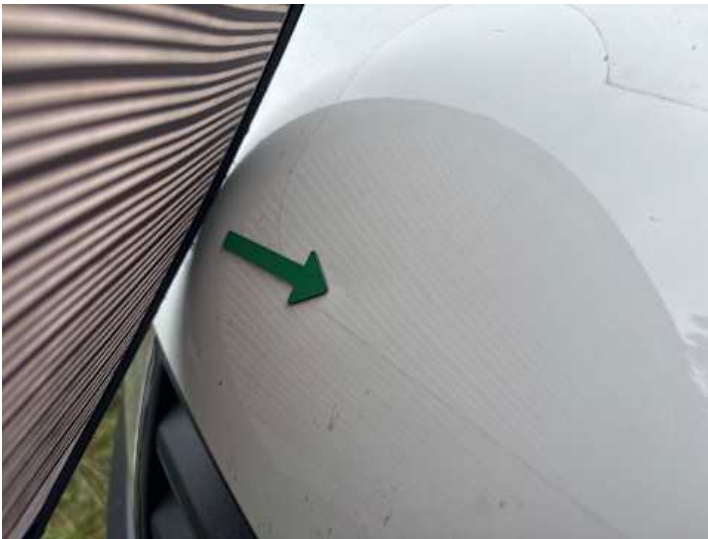
Motorhaube (Delle, Kratzer, Lackschaden)

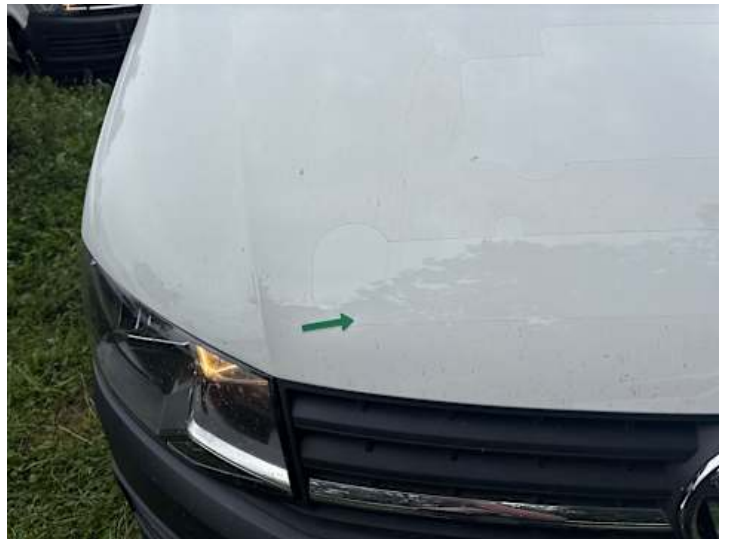
Motorhaube (Delle, Kratzer, Lackschaden)

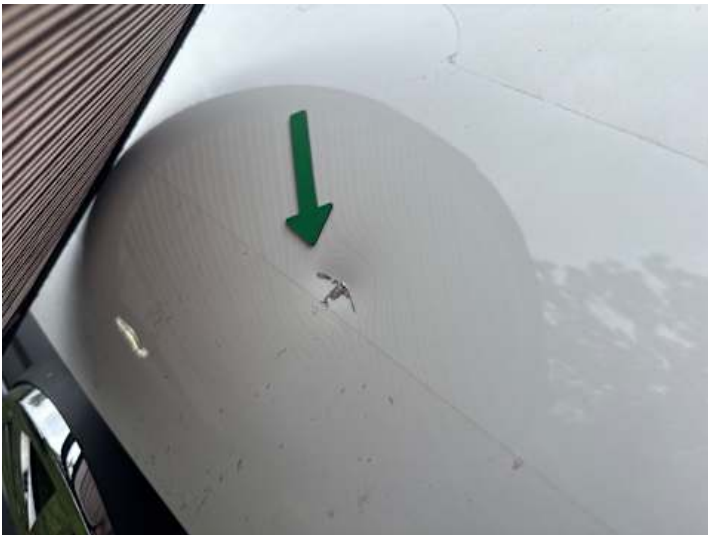
Motorhaube (Delle, Kratzer, Lackschaden)

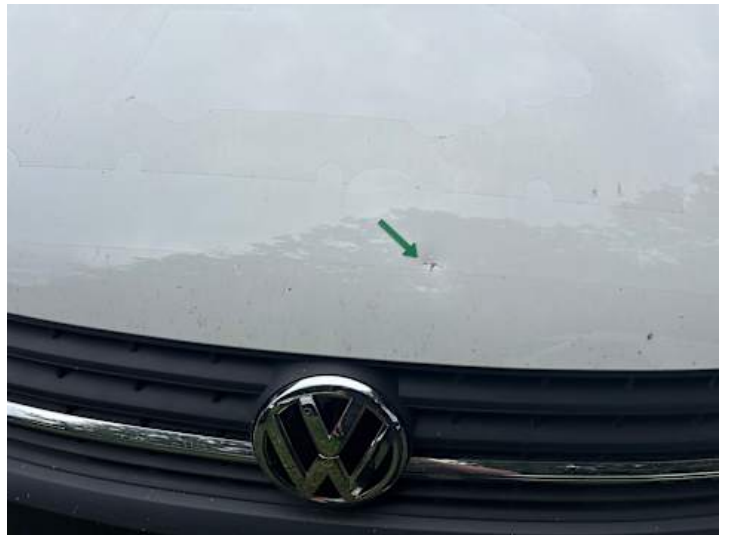
Motorhaube (Delle, Kratzer, Lackschaden)

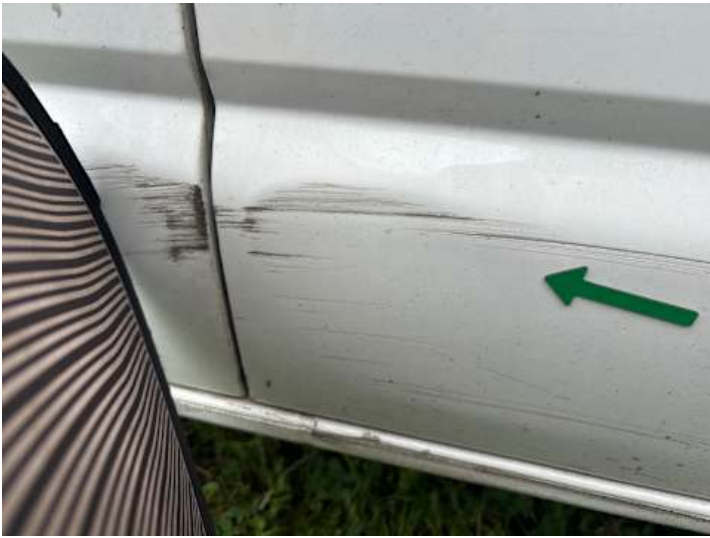
Beifahrertür (Lackschaden, Verformung, Kratzer)

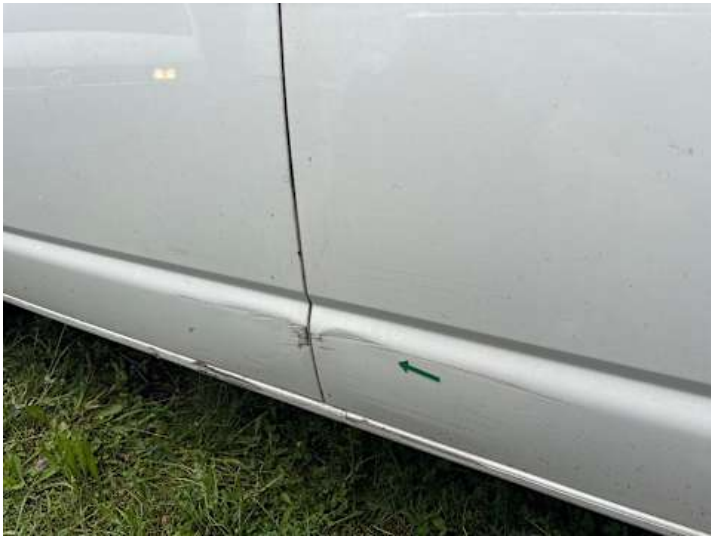
Beifahrertür (Lackschaden, Verformung, Kratzer)

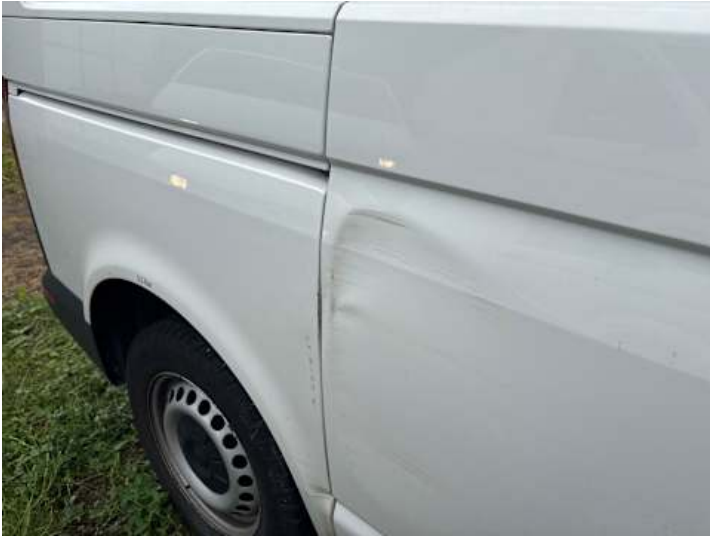
Türe hinten rechts (Kratzer, Lackschaden, Verformung, Rost)

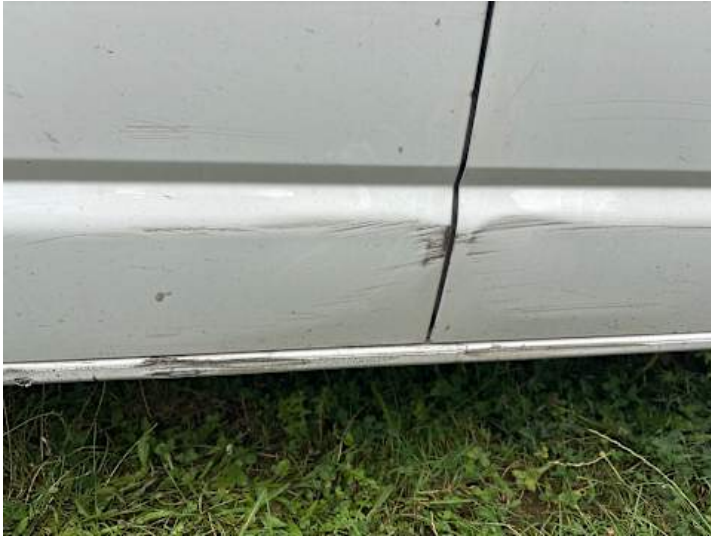
Türe hinten rechts (Kratzer, Lackschaden, Verformung, Rost)

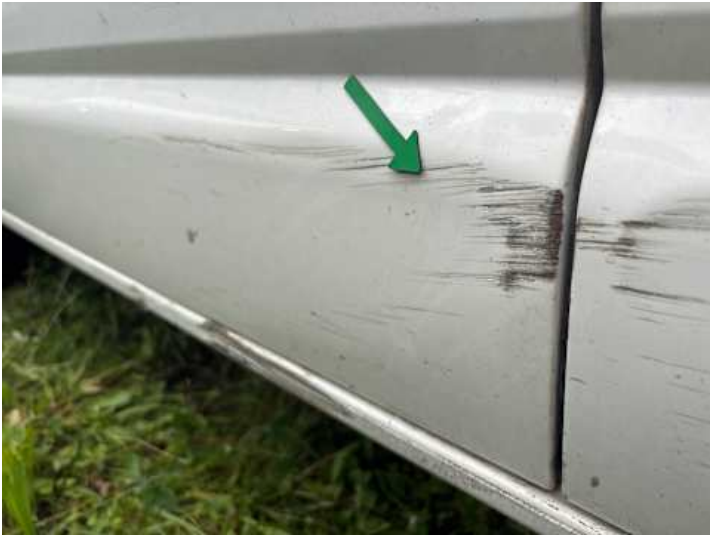
Türe hinten rechts (Kratzer, Lackschaden, Verformung, Rost)

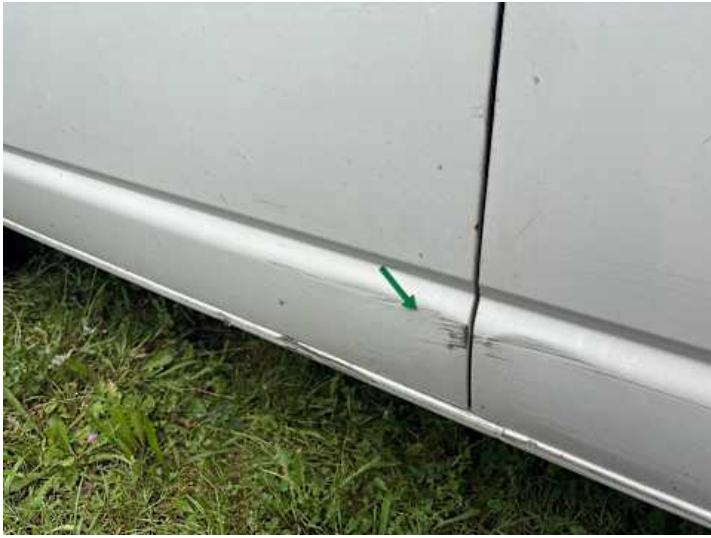
Türe hinten rechts (Kratzer, Lackschaden, Verformung, Rost)

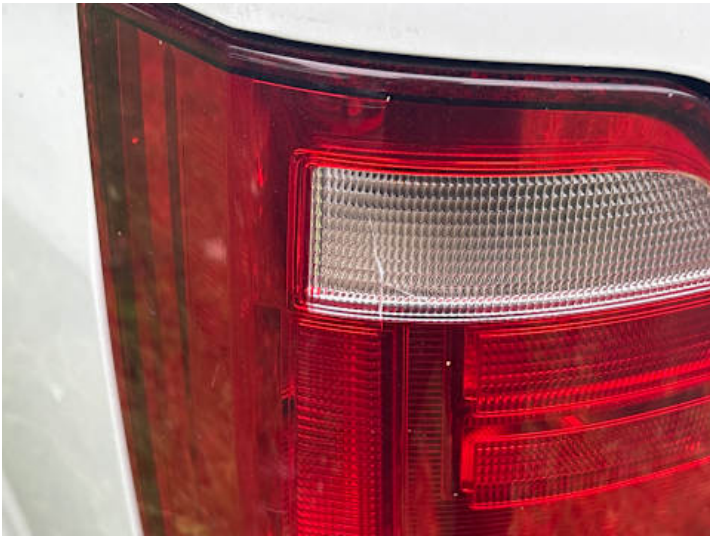
Rücklicht (links) (Kratzer, Riss/Bruch)

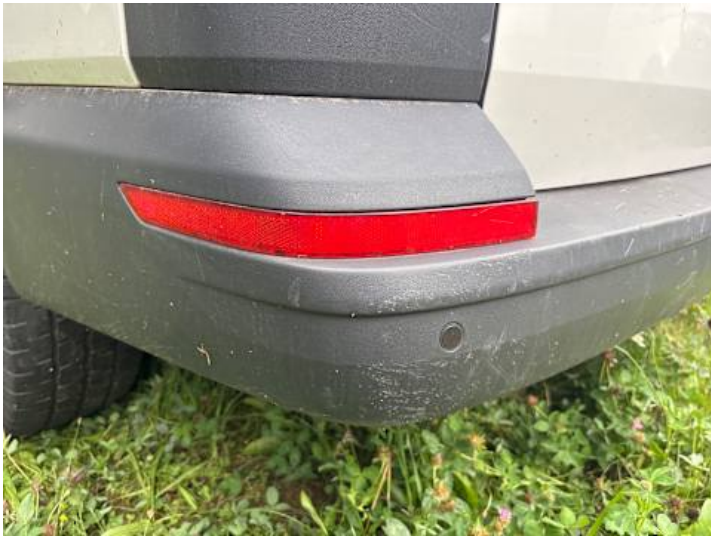
Stoßstange hinten (Kratzer, Verformung)

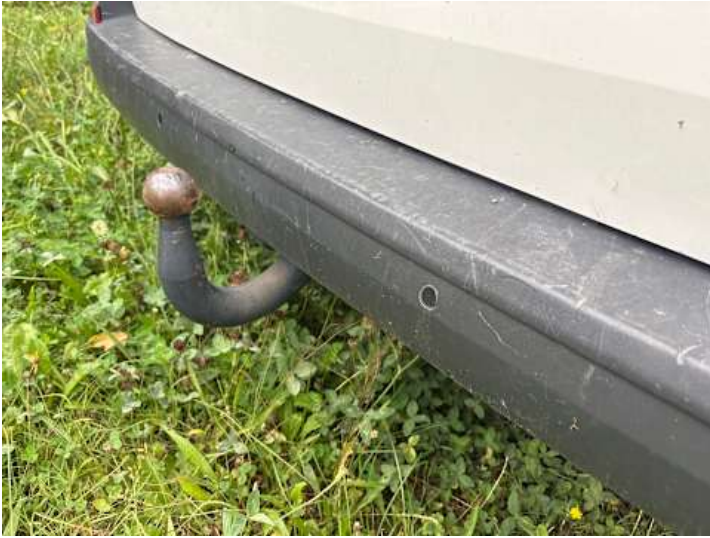
Stoßstange hinten (Kratzer, Verformung)

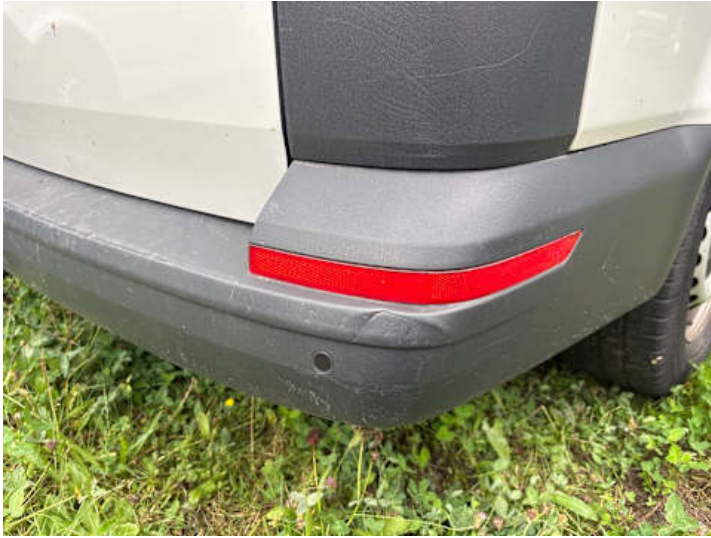
Stoßstange hinten (Kratzer, Verformung)

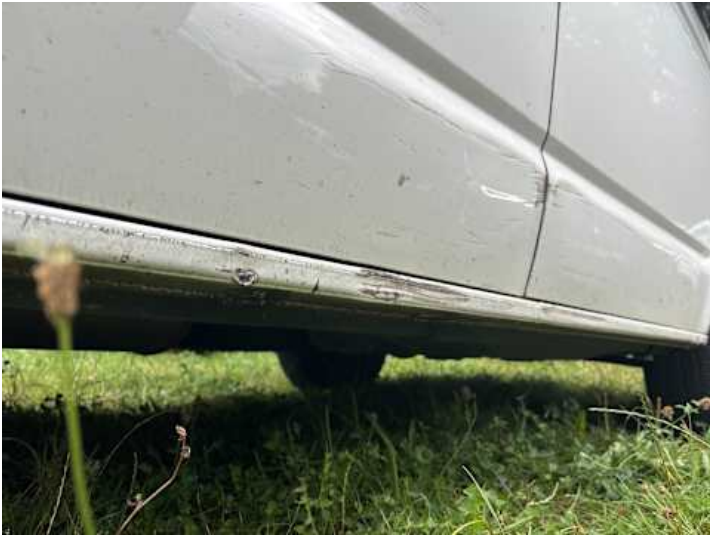
Schweller rechts (Kratzer, Lackschaden, Verformung)

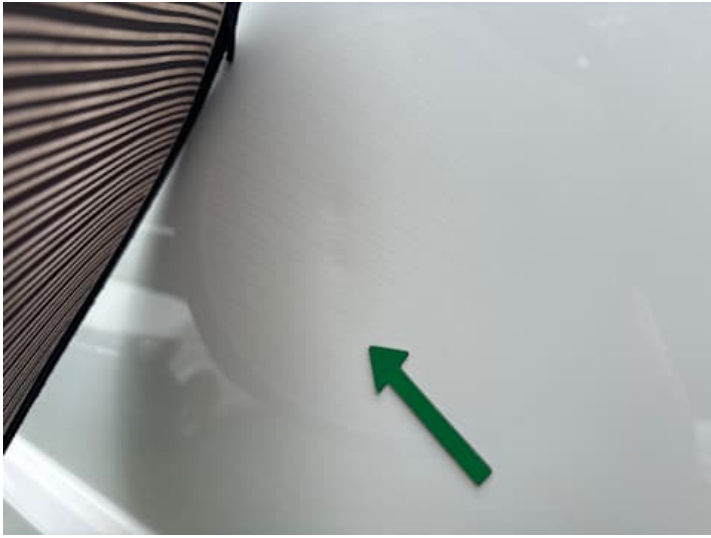
| Fahrzeugteil | Lackschichtdicke (in µm) | Fahrzeugteil | Lackschichtdicke (in µm) |
|---|---|---|---|
| Seitenteil hinten links | 2000 | Seitenteil hinten rechts | 140 |

Seitenteil hinten links (Delle, Verformung)

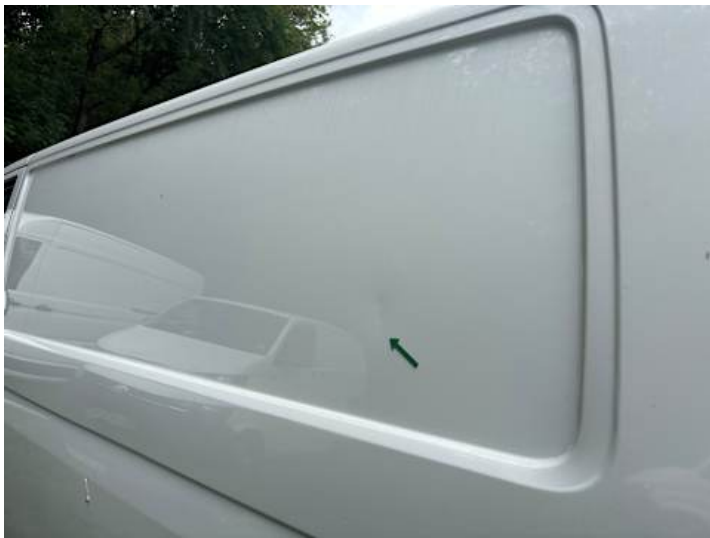
Seitenteil hinten links (Delle, Verformung)

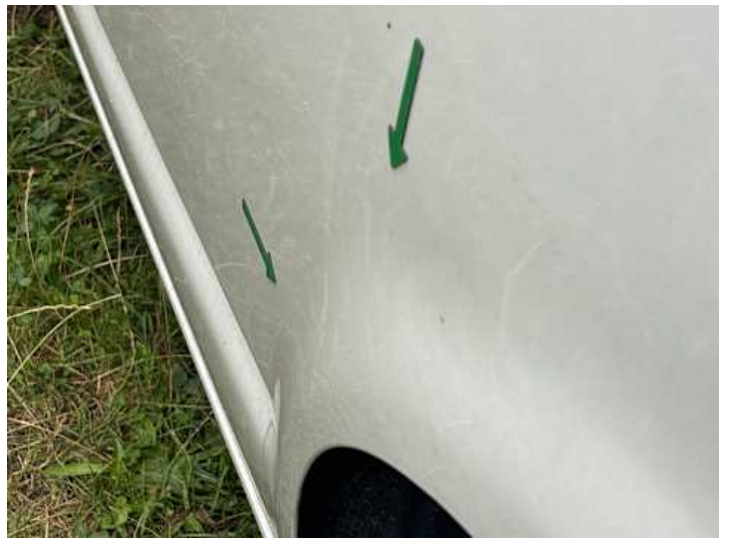
Seitenteil hinten links (Unsachgemäß instand gesetzt, Lackschaden)

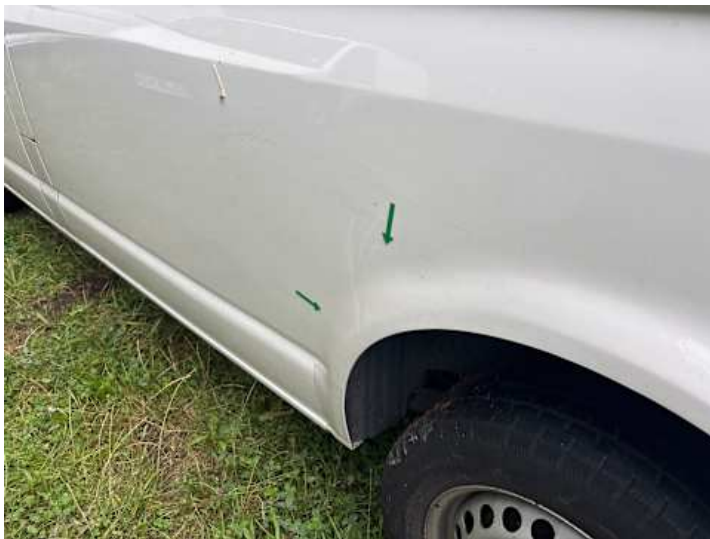
Seitenteil hinten links (Unsachgemäß instand gesetzt, Lackschaden)

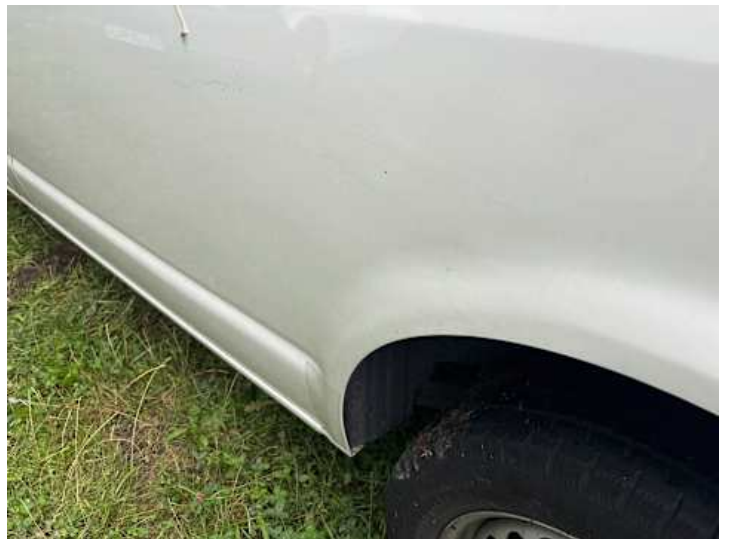
Seitenteil hinten links (Unsachgemäß instand gesetzt, Lackschaden)

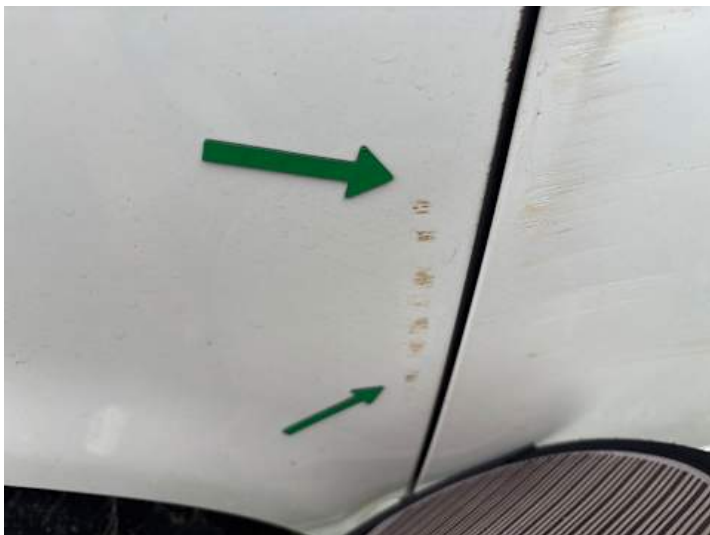
Seitenteil hinten rechts (Kratzer, Lackschaden, Verformung)

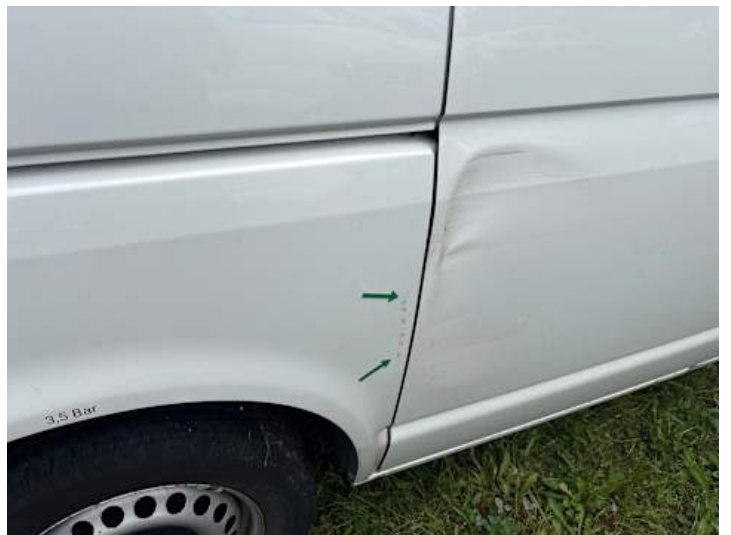
Seitenteil hinten rechts (Kratzer, Lackschaden, Verformung)

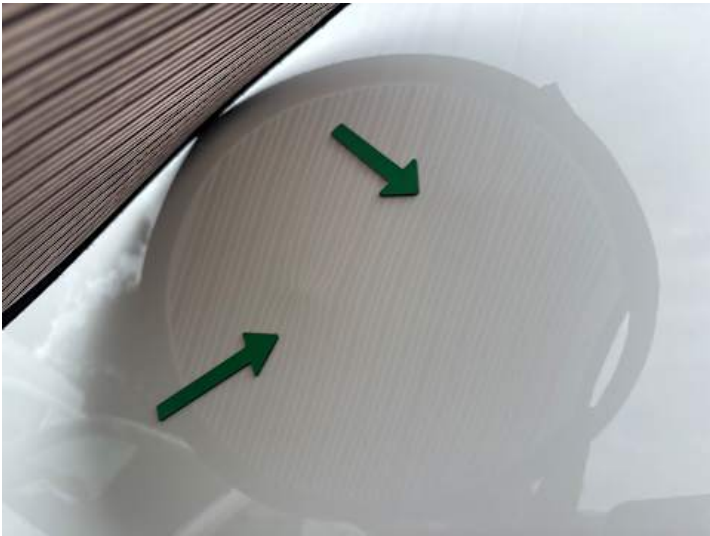
Heckklappe (Delle, Verformung)

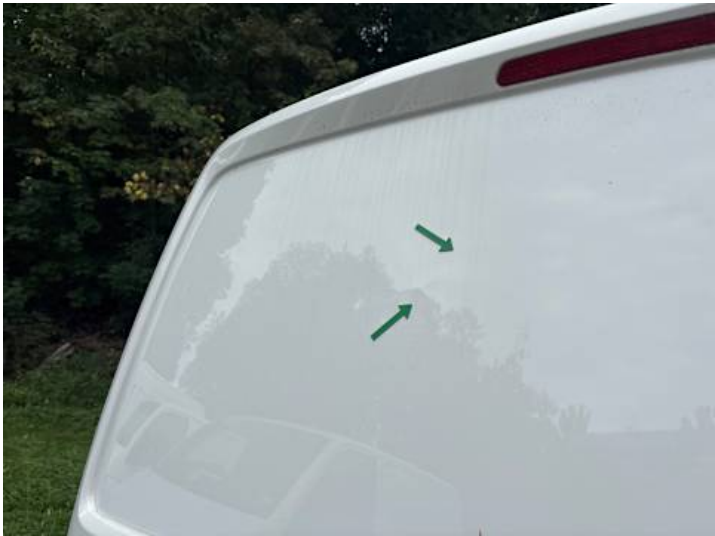
Heckklappe (Delle, Verformung)

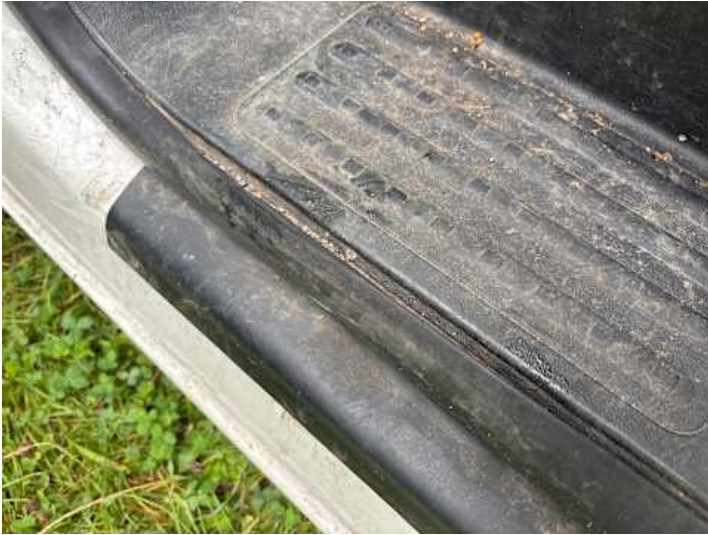
Innenraum (Riss/Bruch, Verschleiß)

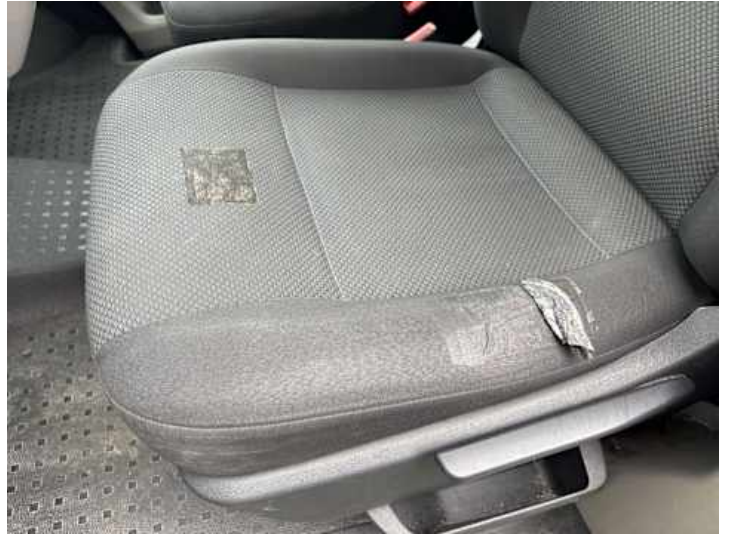
Innenraum (Riss/Bruch, Verschleiß)

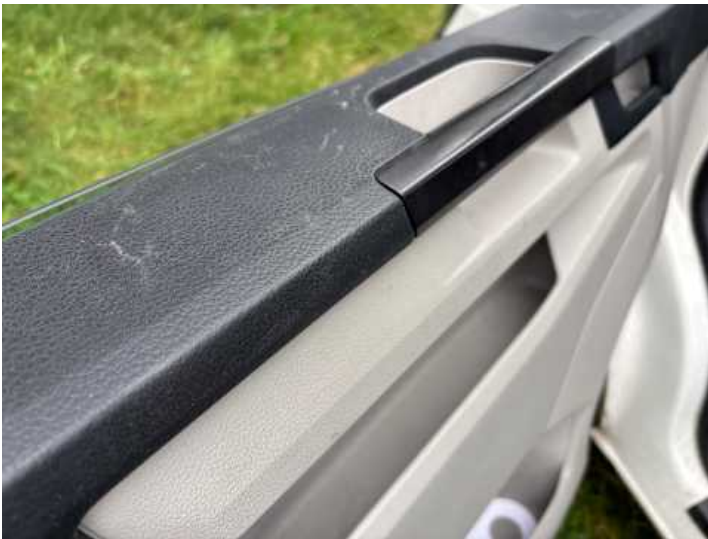
Innenraum (Verschmutzung)

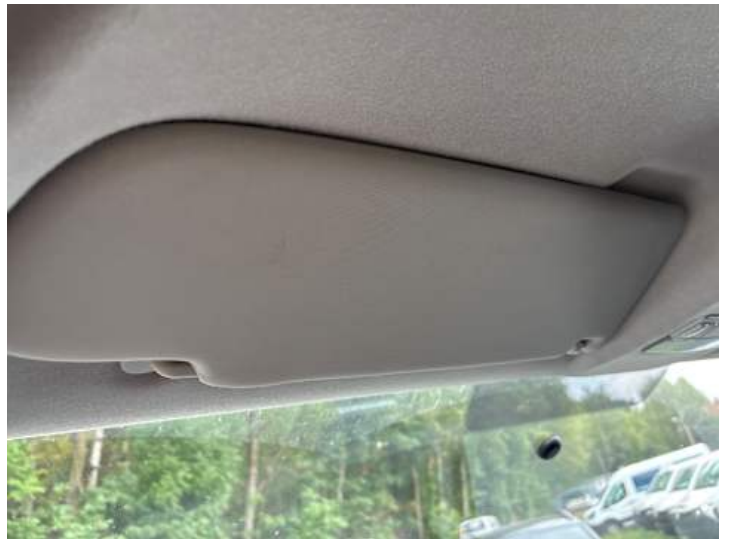
Innenraum (Verschmutzung)

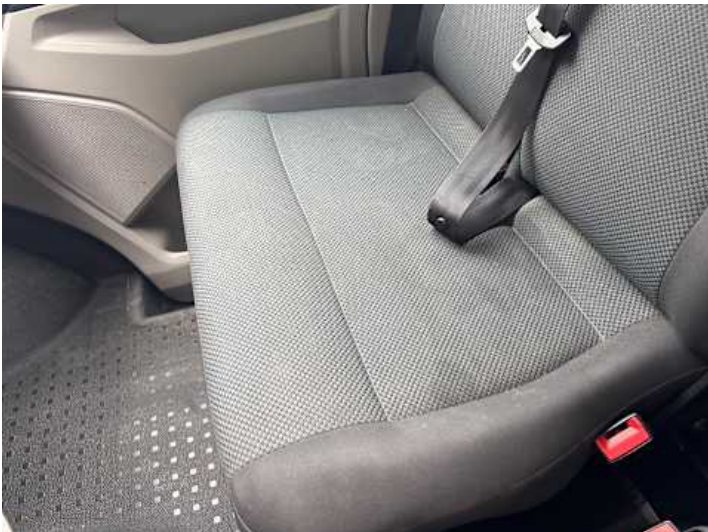
Innenraum (Verschmutzung)

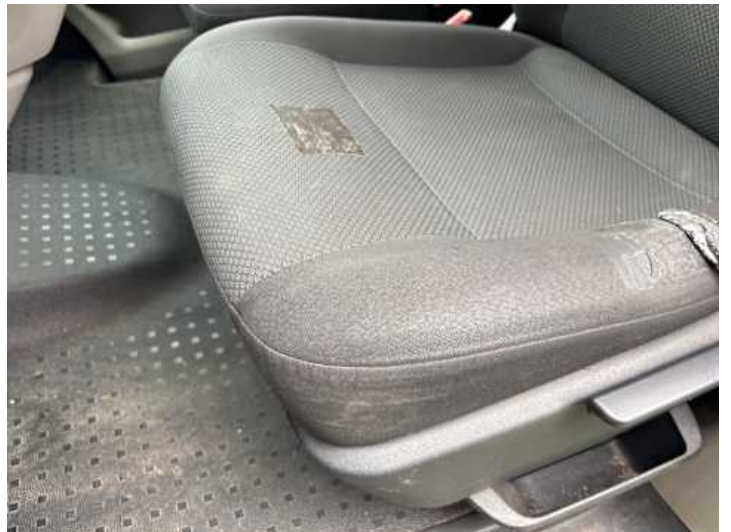
Innenraum (Verschmutzung)

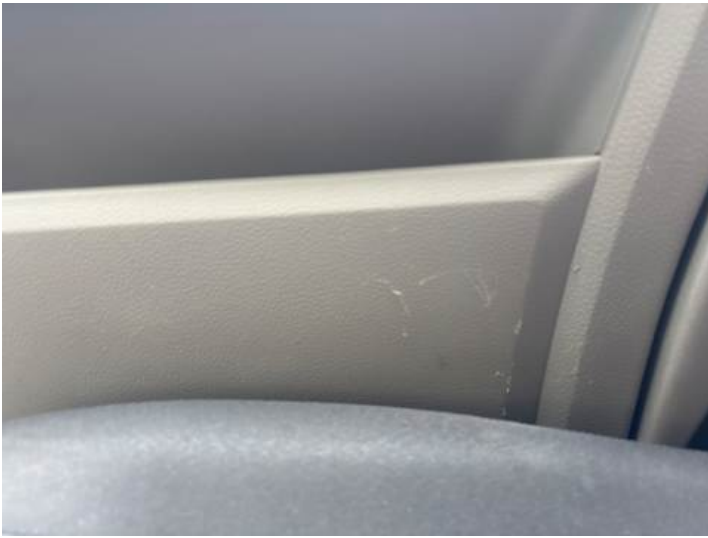
Innenraum (Verschleiß, Kratzer)

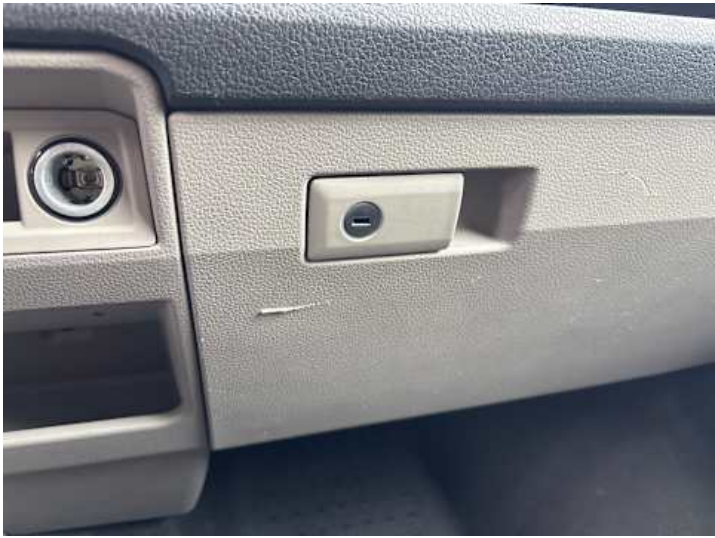
Innenraum (Verschleiß, Kratzer)

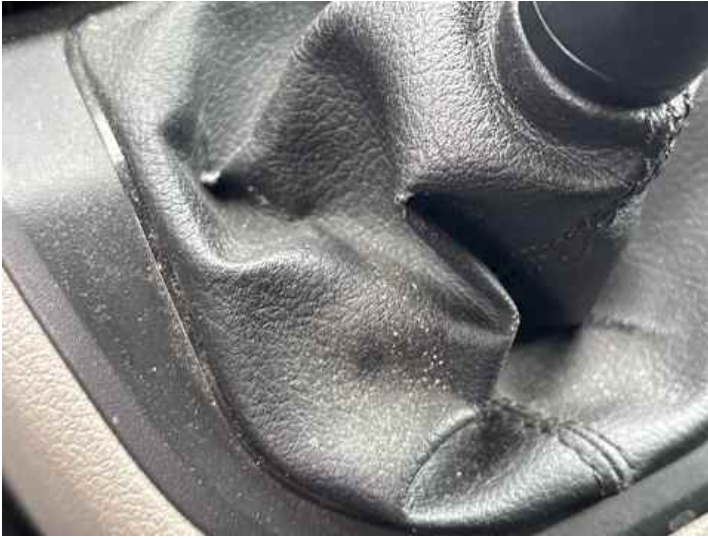
Innenraum (Verschleiß, Kratzer)

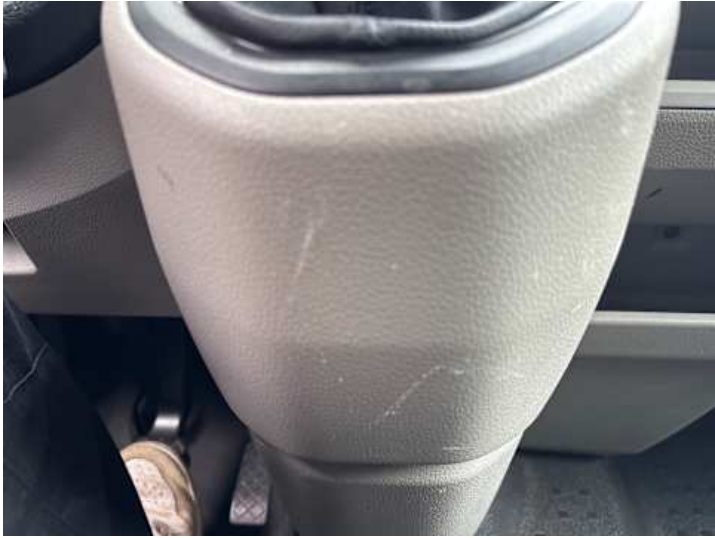
Innenraum (Verschleiß, Kratzer)

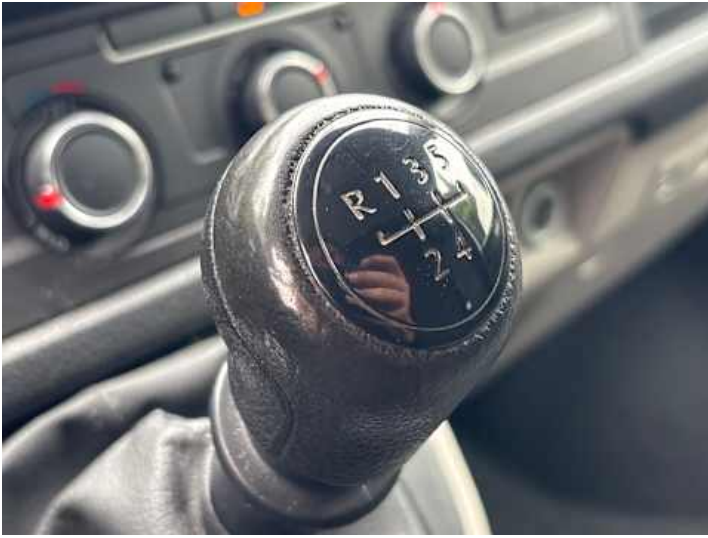
Innenraum (Verschleiß, Kratzer)

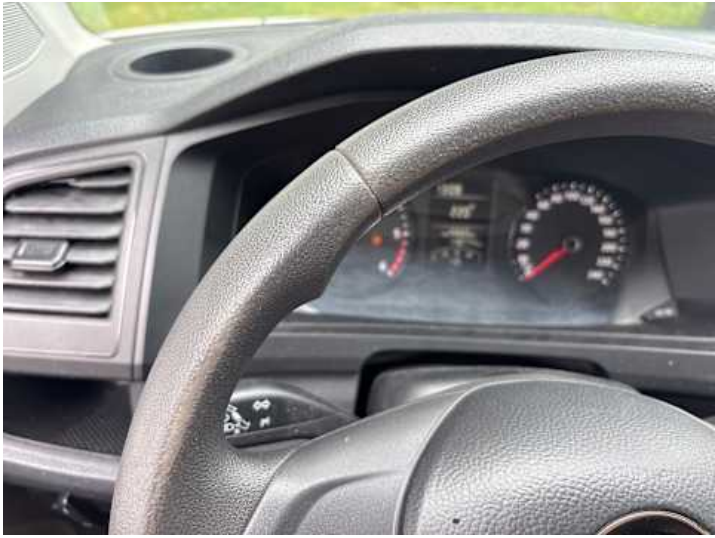
Innenraum (Verschleiß, Kratzer)

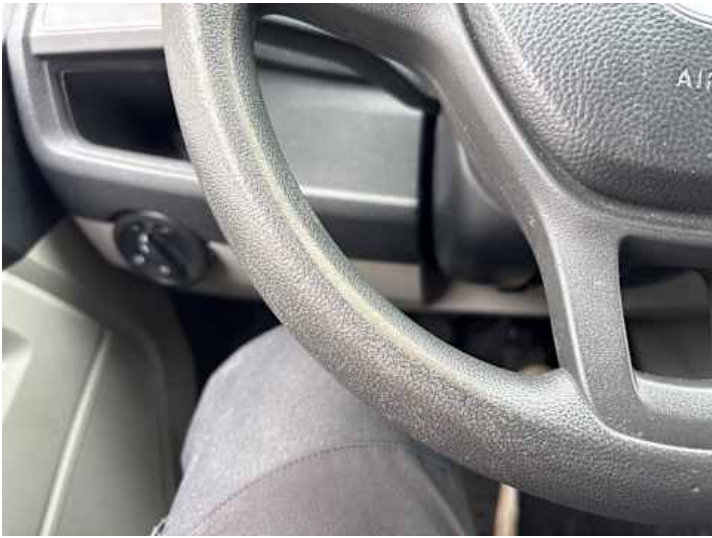
Innenraum (Verschleiß, Kratzer)
