## Ford EcoSport Titanium

EZ 06/2016 | Geländewagen | Benzin | Automatikgetriebe | 101.089km

Fahrzeug aufgenommen am: 24.08.2026

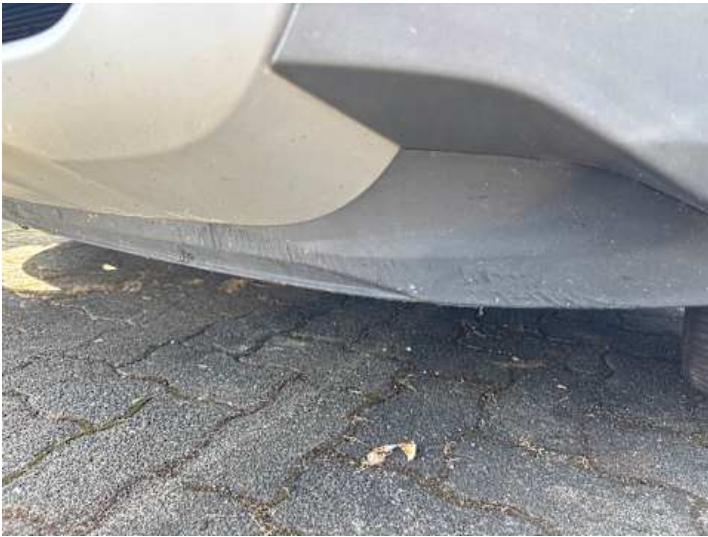
Stoßstange vorne (Lackschaden, Kratzer)

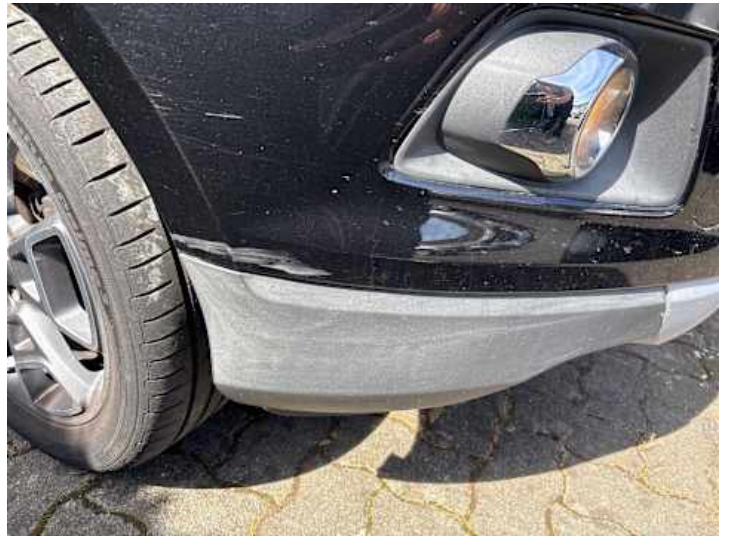
Stoßstange vorne (Lackschaden, Kratzer)

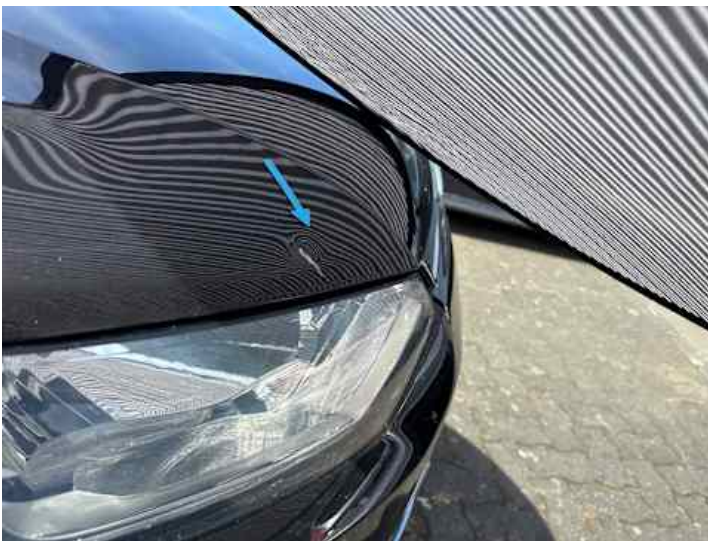
Motorhaube (Delle, Lackschaden, Kratzer)

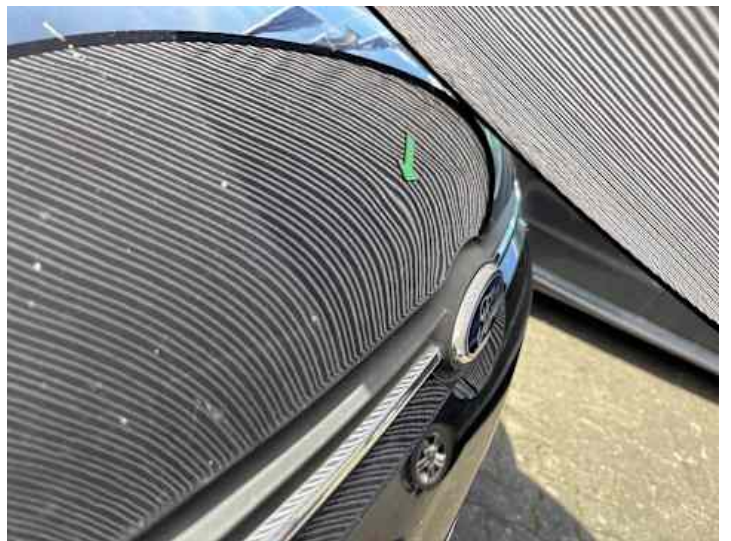
Motorhaube (Delle, Lackschaden, Kratzer)

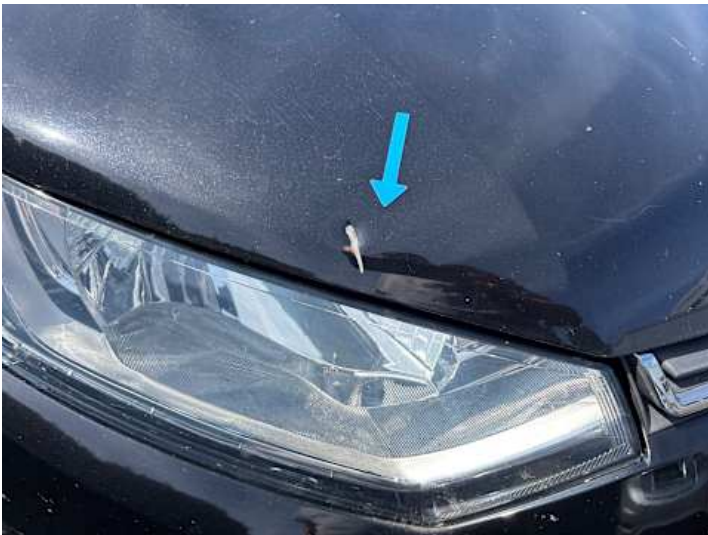
Motorhaube (Delle, Lackschaden, Kratzer)

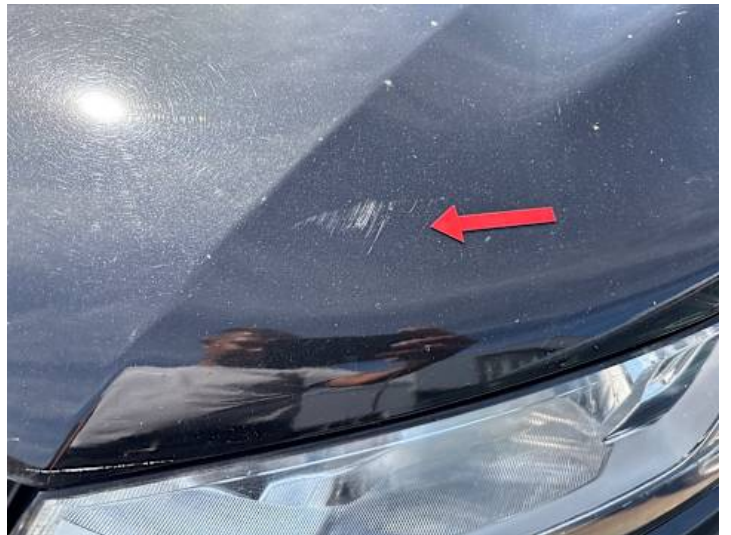
Motorhaube (Delle, Lackschaden, Kratzer)

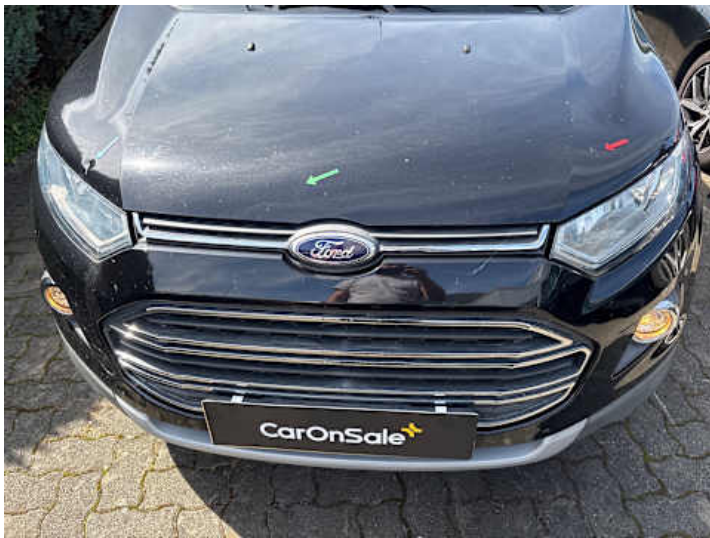
Motorhaube (Delle, Lackschaden, Kratzer)

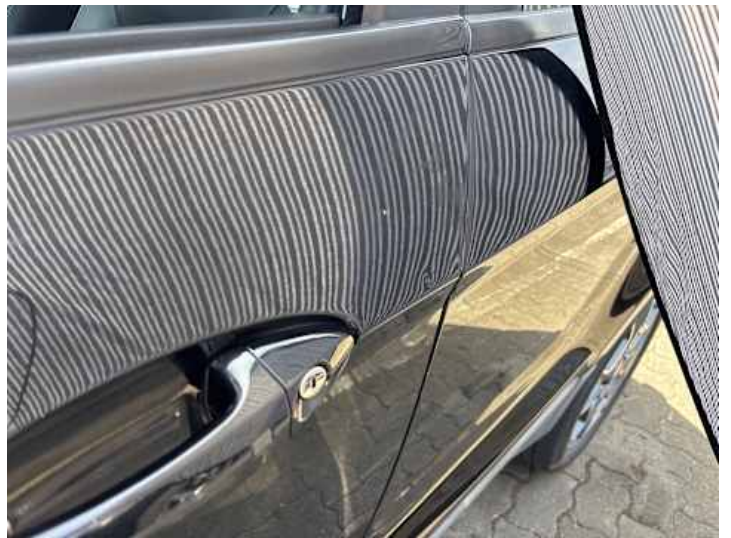
Fahrtür (Delle)

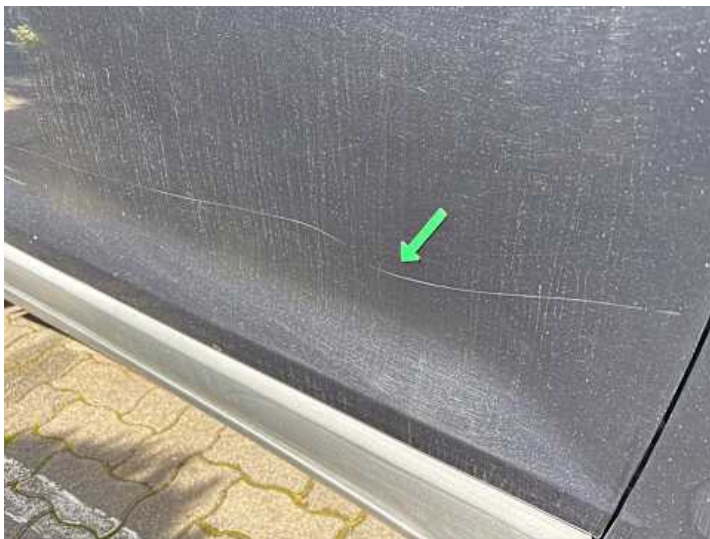
Beifahrtür (Kratzer)

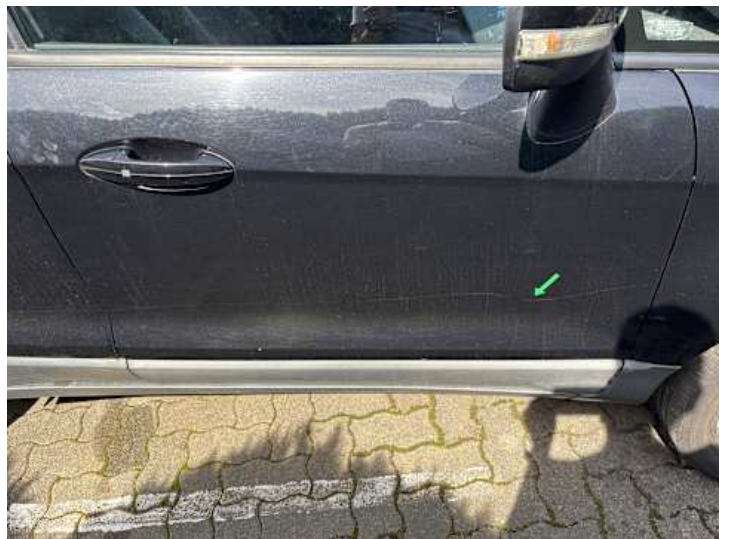
Beifahrtür (Kratzer)

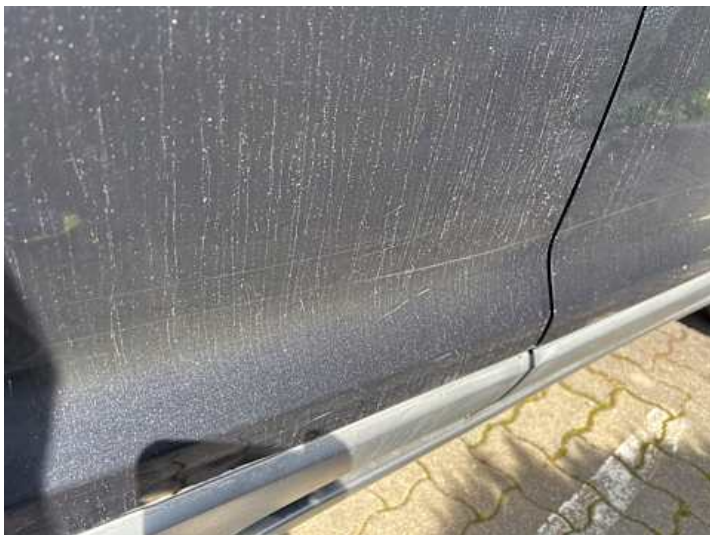
Türe hinten rechts (Kratzer)

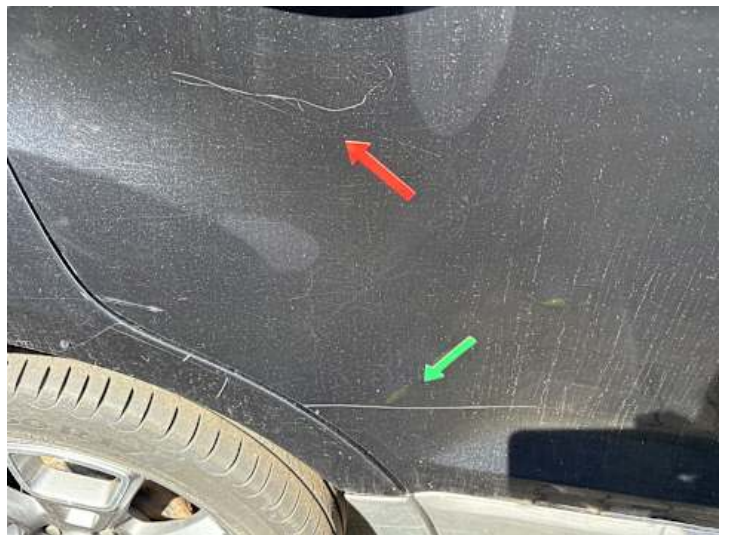
Türe hinten rechts (Kratzer)

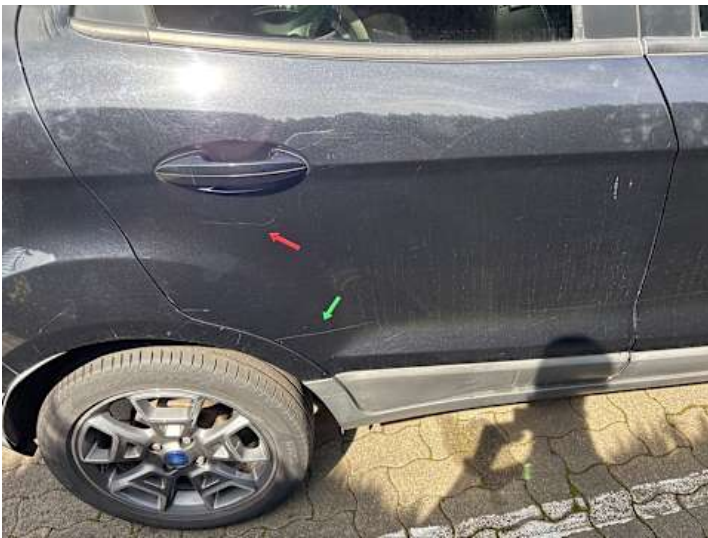
Türe hinten rechts (Kratzer)

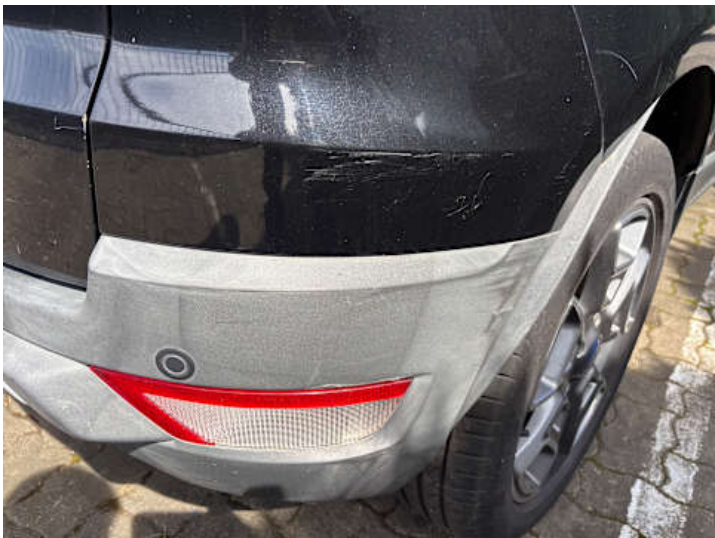
Stoßstange hinten (Kratzer)

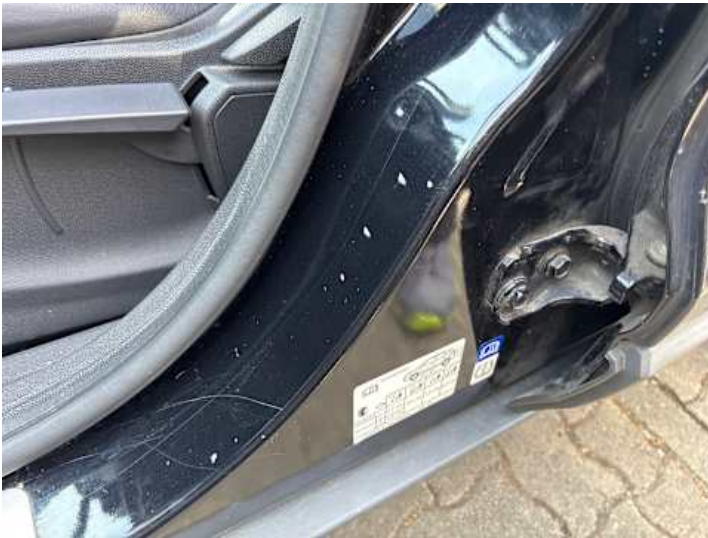
Schweller links (Lackschaden, Delle)

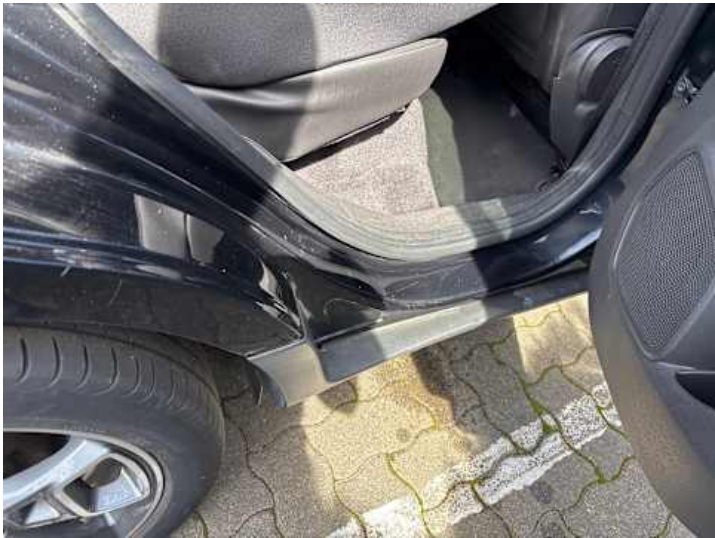
Schweller rechts (Kratzer)

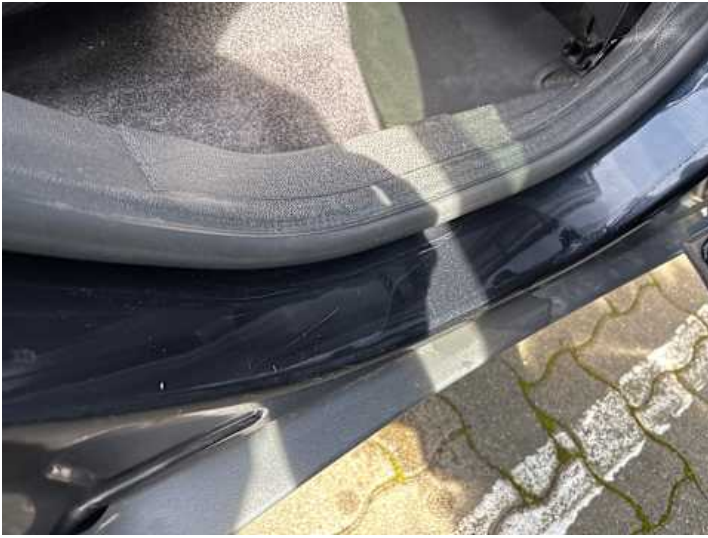
Schweller rechts (Kratzer)

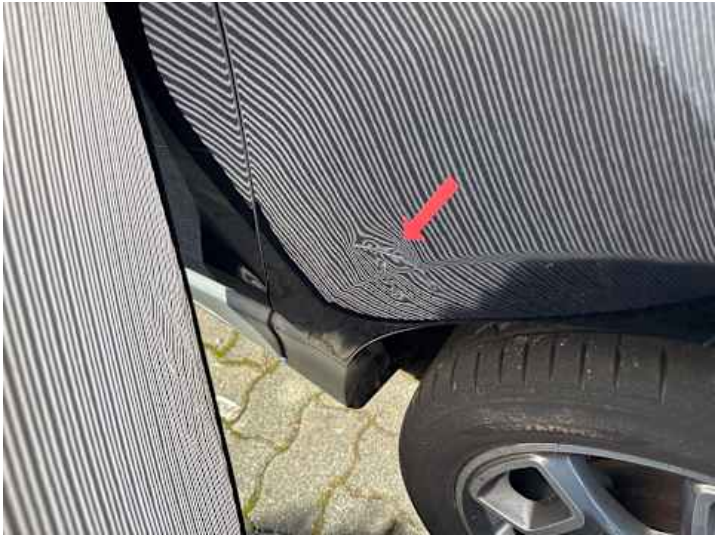
Kotflügel vorne rechts (Delle, Kratzer)

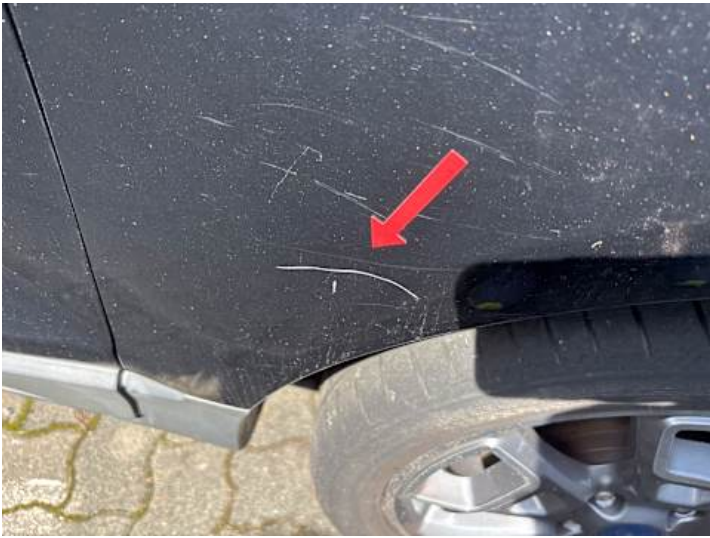
Kotflügel vorne rechts (Delle, Kratzer)

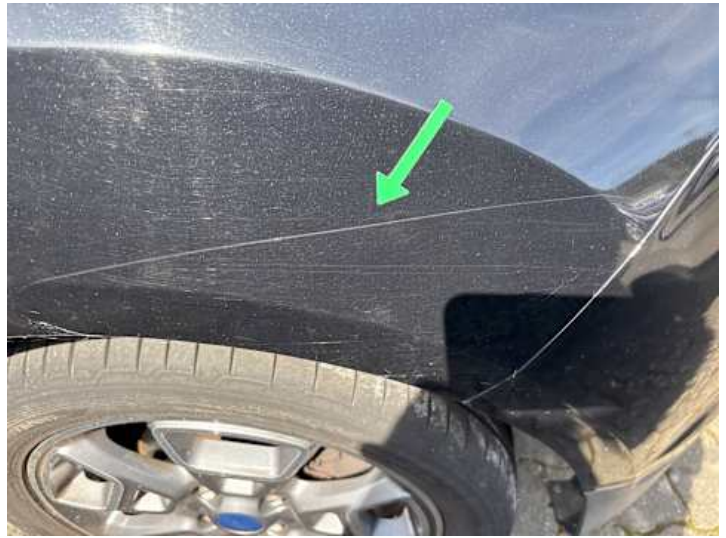
Kotflügel vorne rechts (Delle, Kratzer)

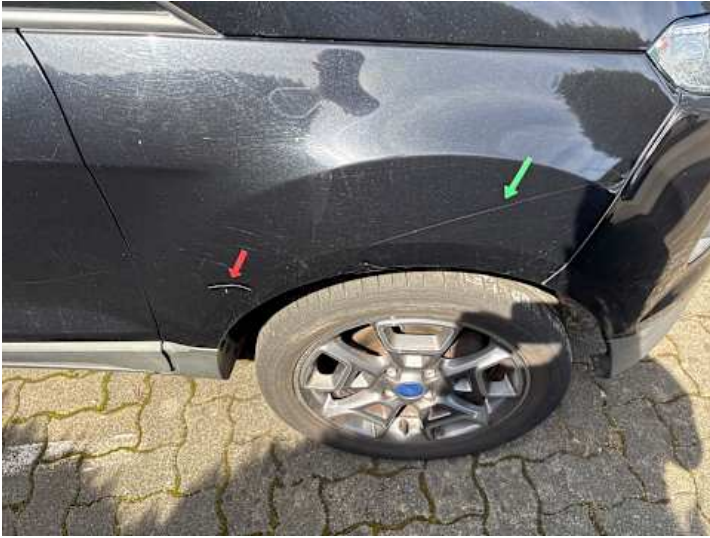
Kotflügel vorne rechts (Delle, Kratzer)

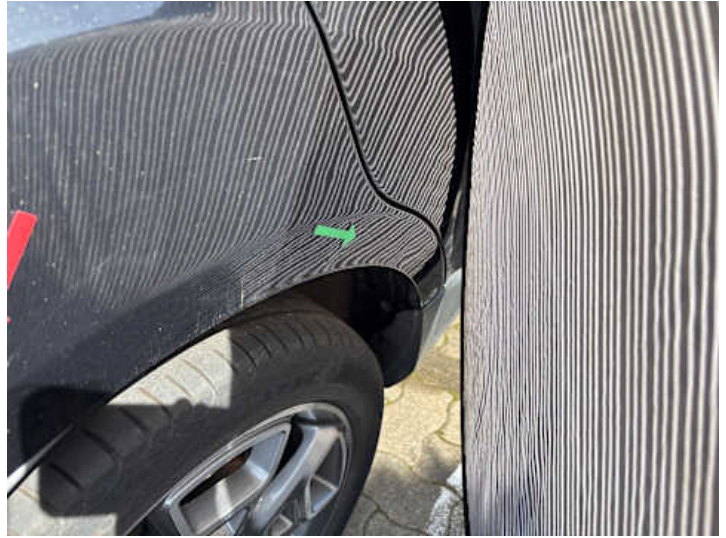
Seitenteil hinten rechts (Kratzer, Delle)

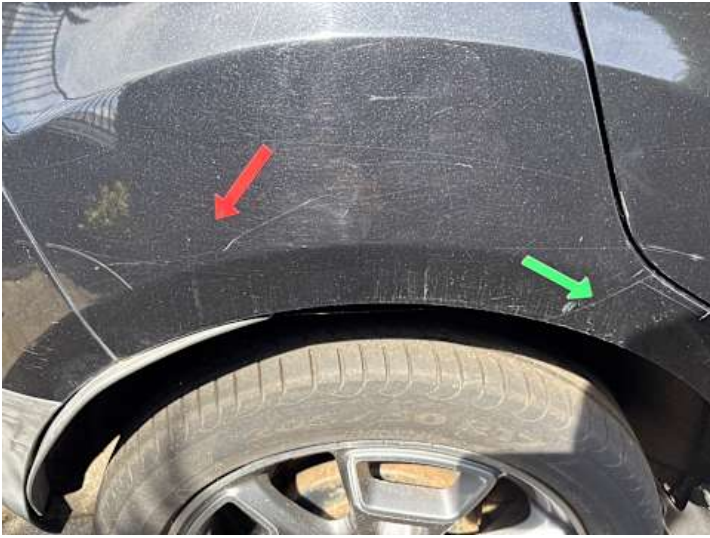
Seitenteil hinten rechts (Kratzer, Delle)

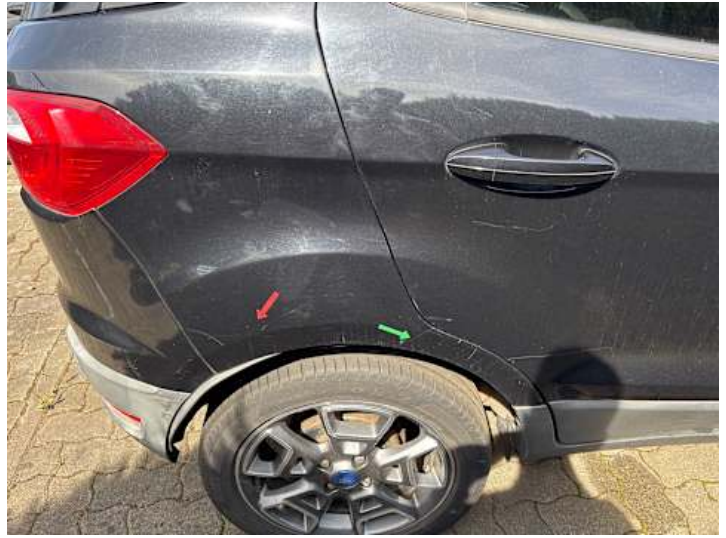
Seitenteil hinten rechts (Kratzer, Delle)

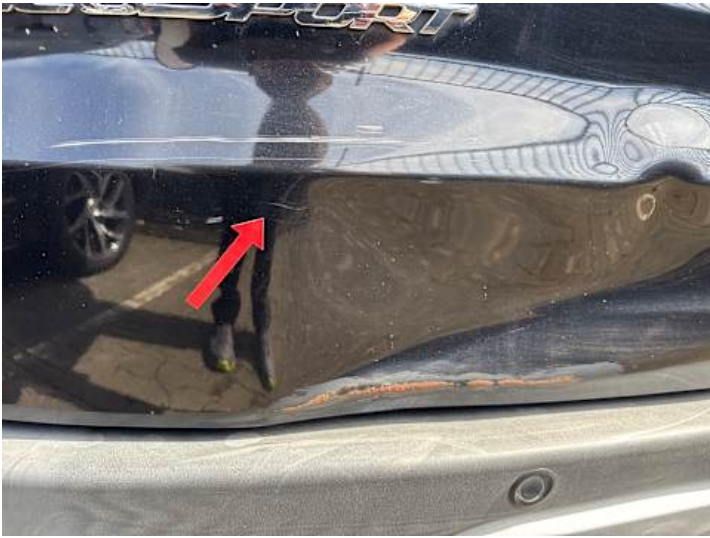
Heckklappe (Kratzer, Rost, Verformung, Lackschaden)

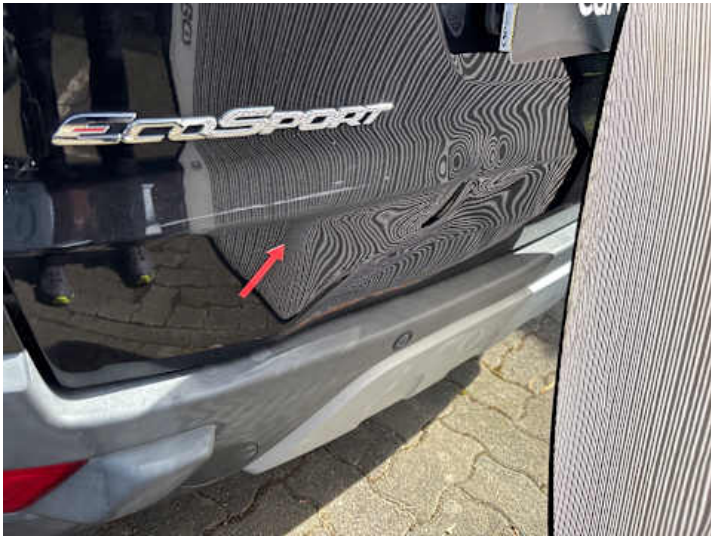
Heckklappe (Kratzer, Rost, Verformung, Lackschaden)

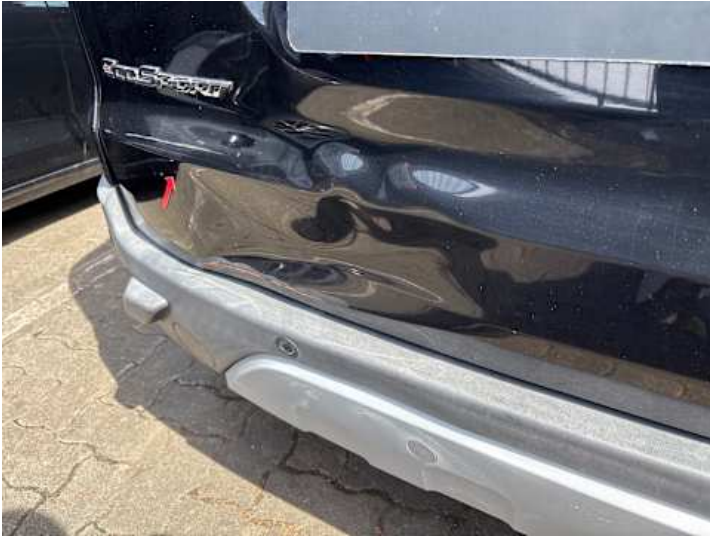
Heckklappe (Kratzer, Rost, Verformung, Lackschaden)

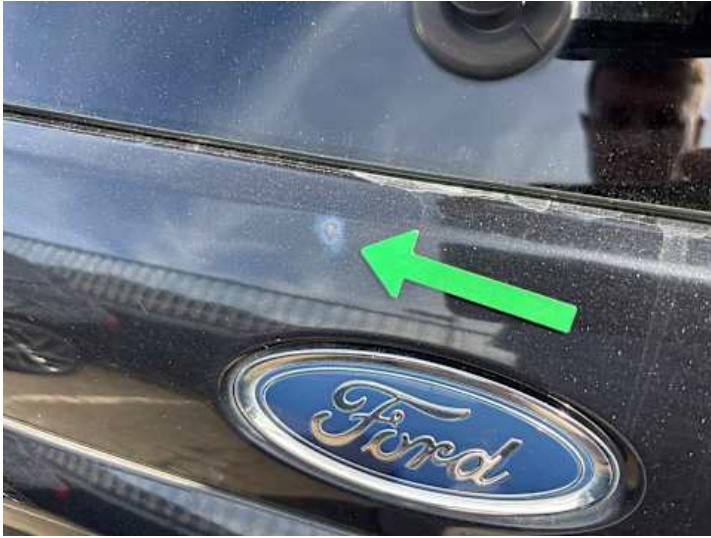
Heckklappe (Kratzer, Rost, Verformung, Lackschaden)

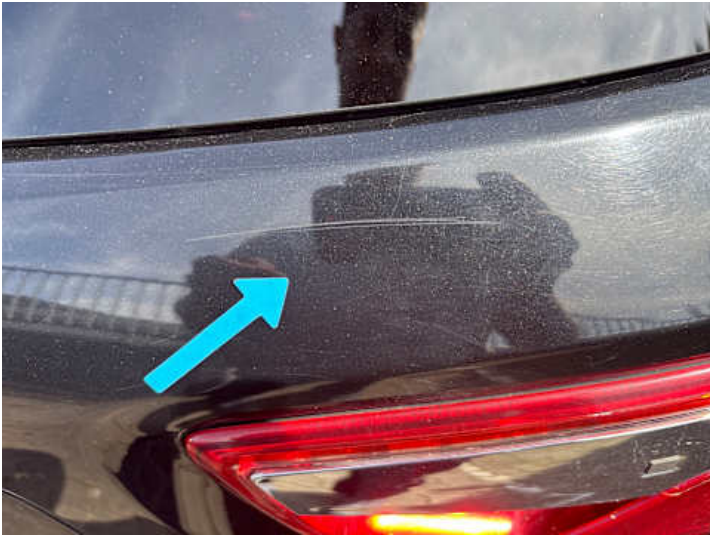
Heckklappe (Kratzer, Rost, Verformung, Lackschaden)

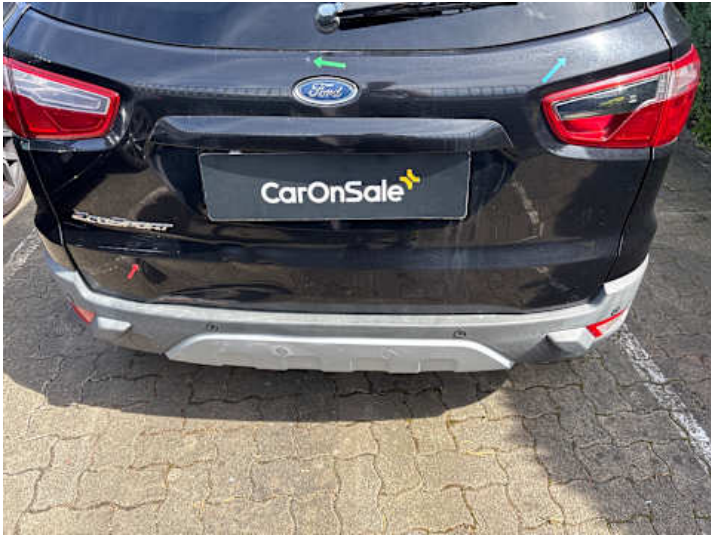
Heckklappe (Kratzer, Rost, Verformung, Lackschaden)
