## Ford S-MAX Titanium

EZ 06/2013 | Van | Diesel | Automatikgetriebe | 197.242km

Fahrzeug aufgenommen am: 07.08.2026

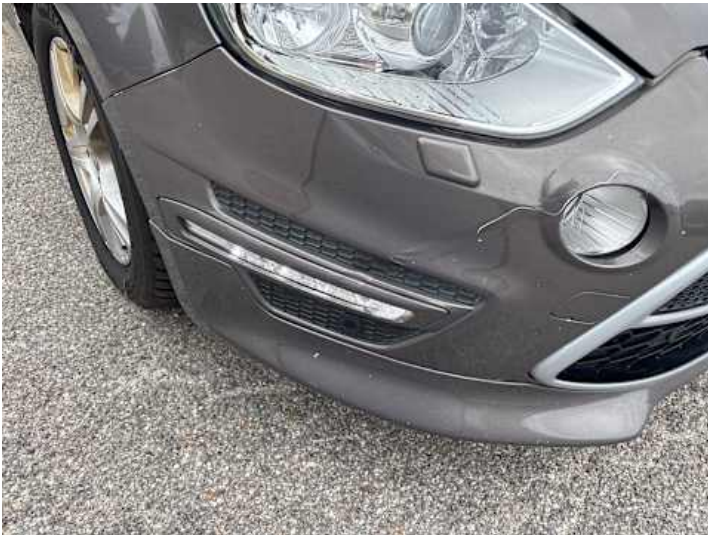
Stoßstange vorne (Riss/Bruch, Lackschaden, Verformung)

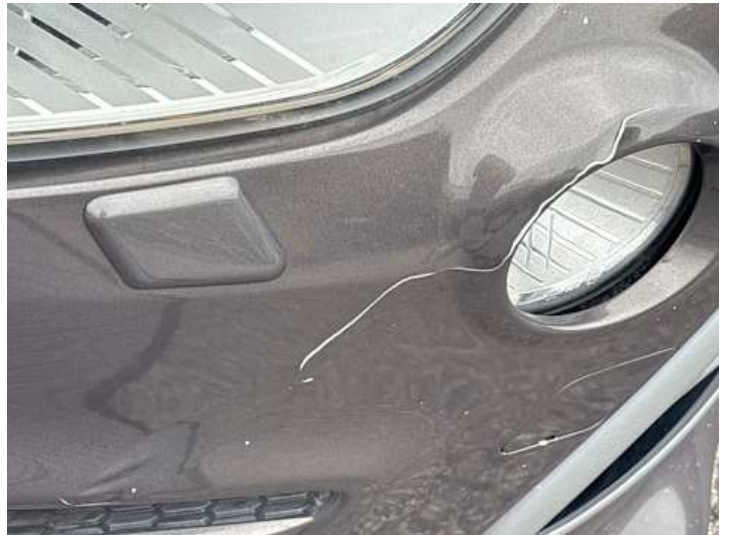
Stoßstange vorne (Riss/Bruch, Lackschaden, Verformung)

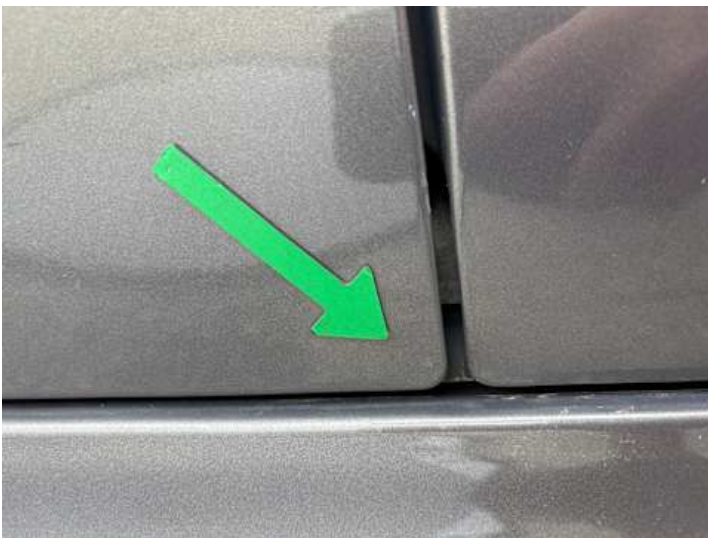
Fahrertür (Rost)

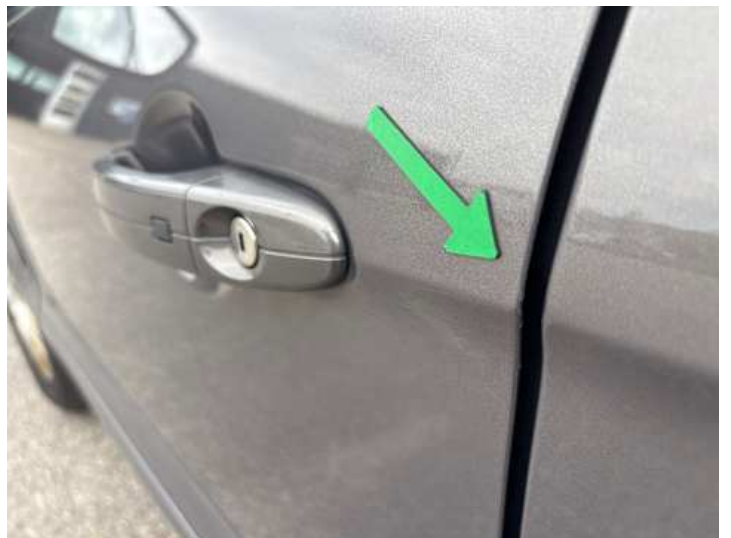
Fahrertür (Kratzer)

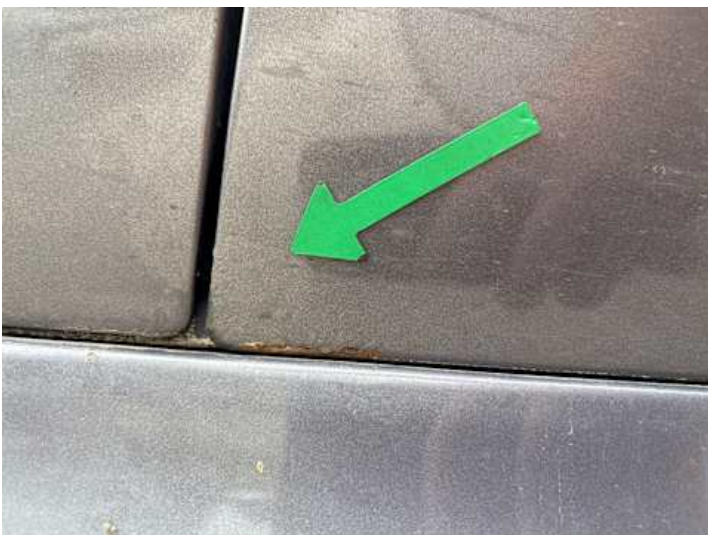
Beifahrertür (Rost)

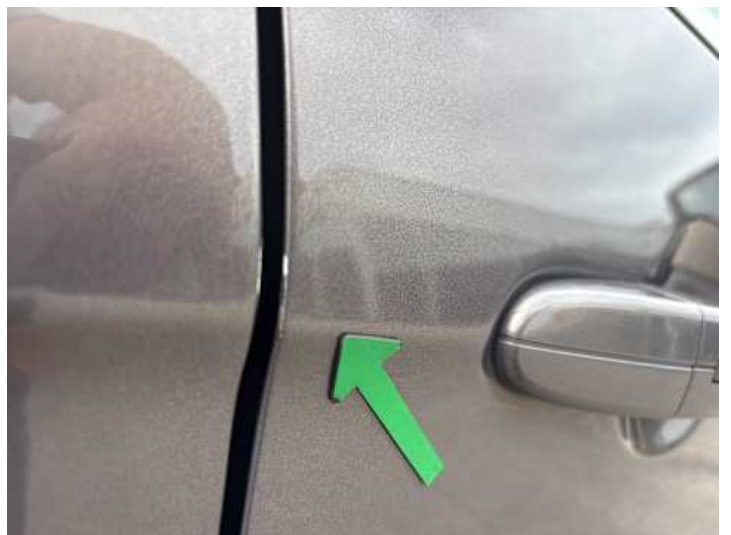
Beifahrertür (Kratzer)

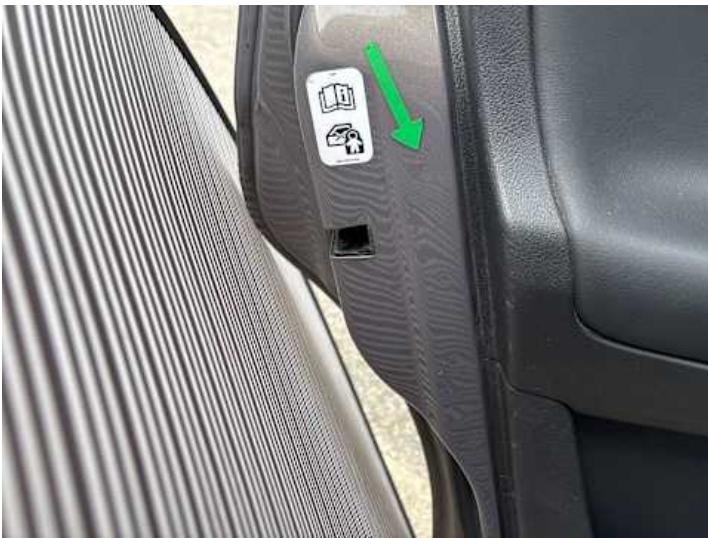
Türe hinten links (Delle)

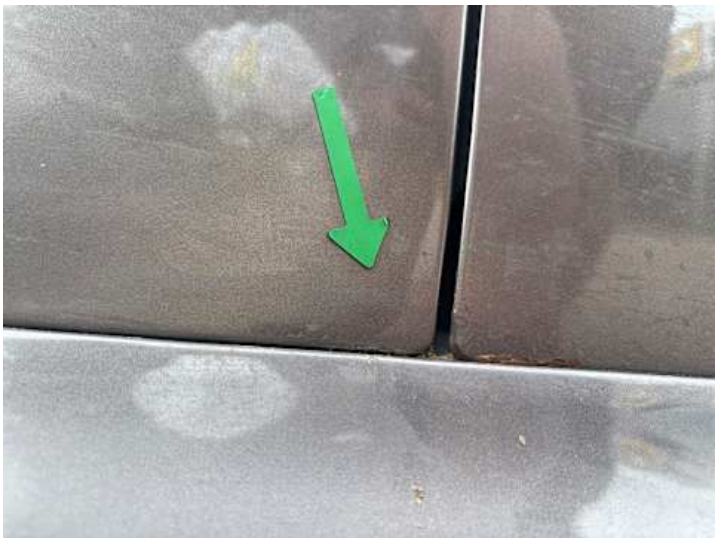
Türe hinten rechts (Rost)

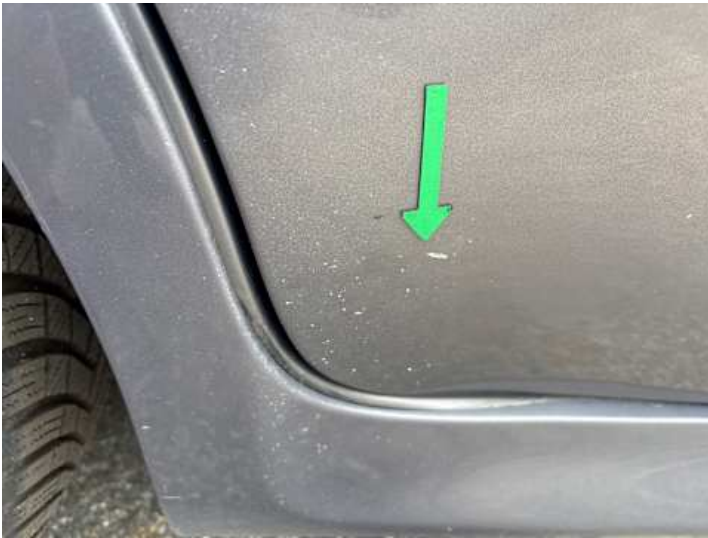
Türe hinten rechts (Kratzer)

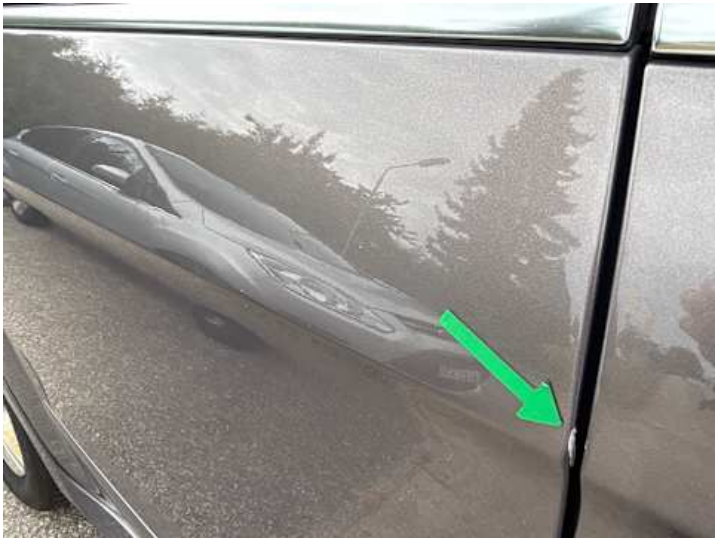
Türe hinten rechts (Kratzer)

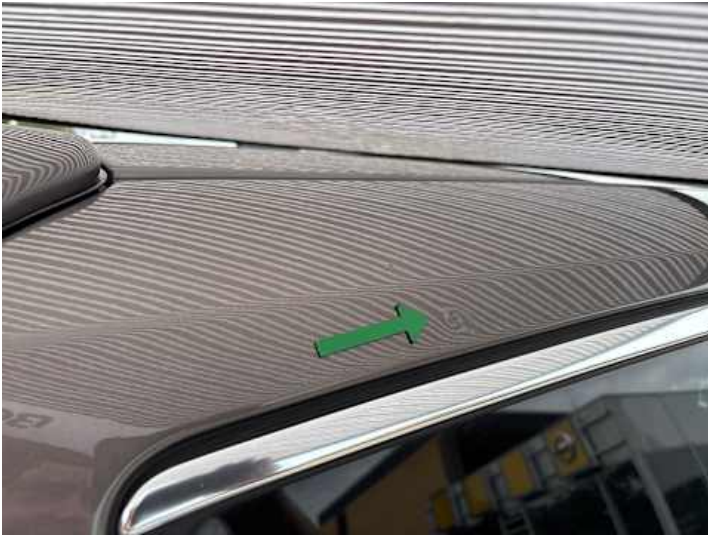
Dach (Delle)

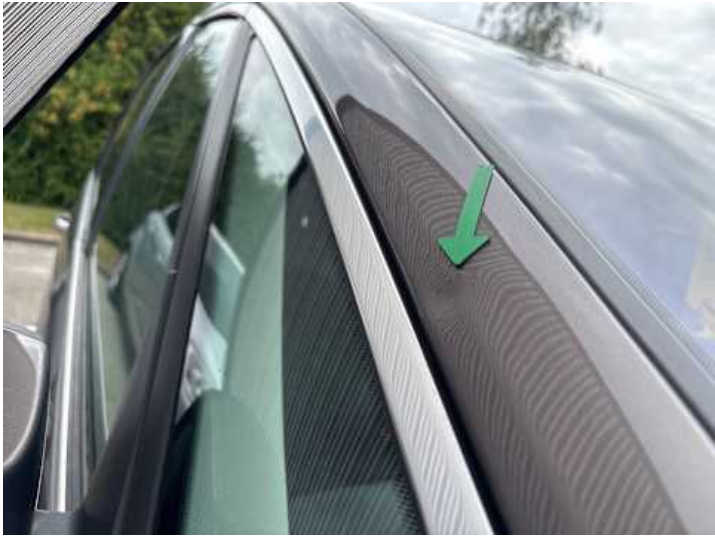
Dach (Delle)

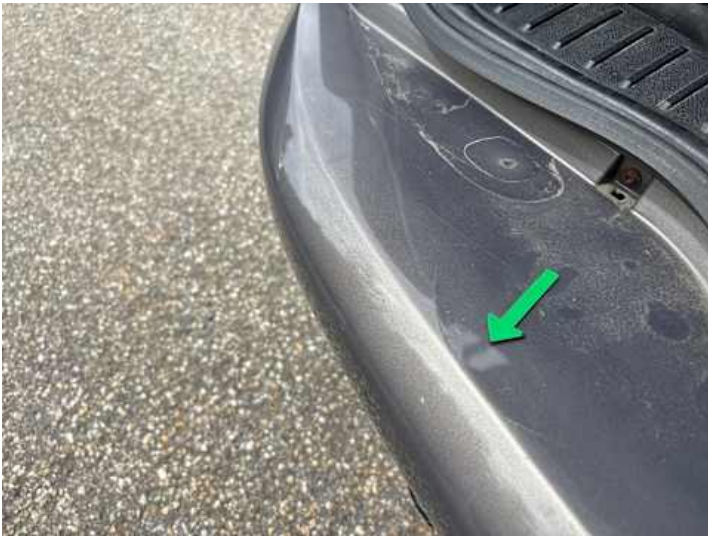
Stoßstange hinten (Riss/Bruch, Verformung)

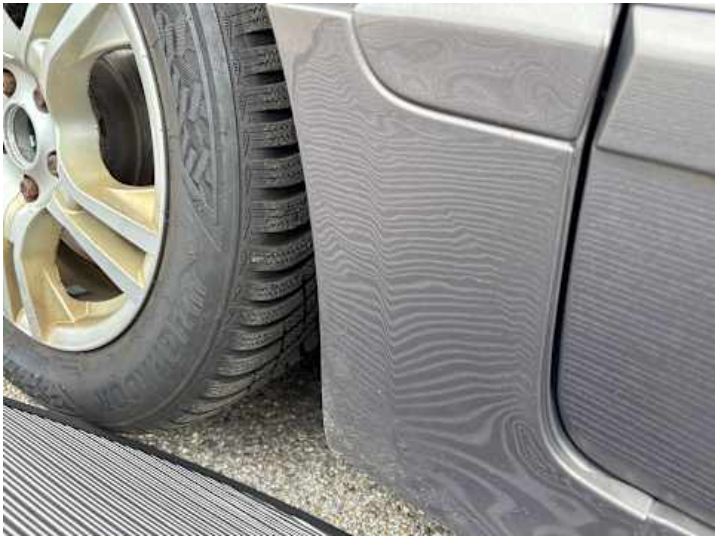
Schweller links (Verformung)

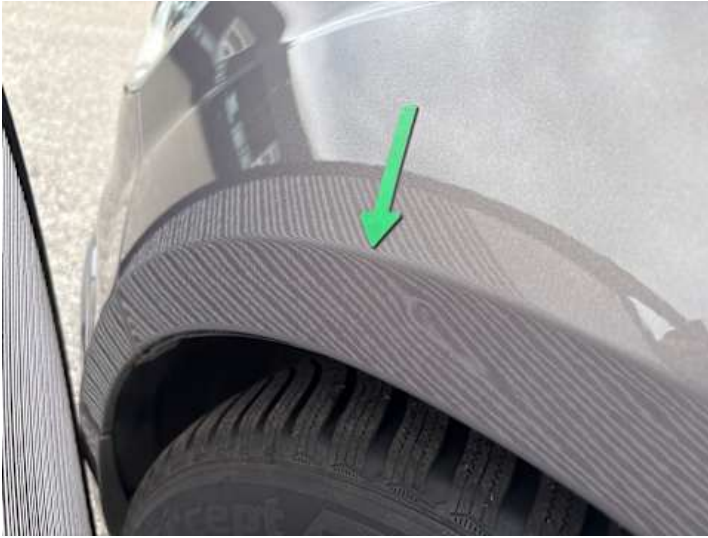
Kotflügel vorne links (Verformung)

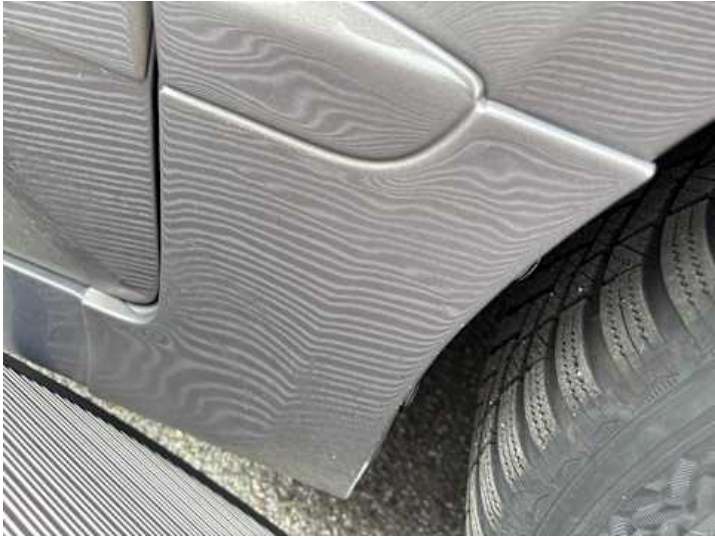
| Fahrzeugteil | Lackschichtdicke (in µm) | Fahrzeugteil | Lackschichtdicke (in µm) |
|---|---|---|---|
| Kotflügel vorne links | 270 | Kotflügel vorne rechts | 860 |

Kotflügel vorne rechts (Verformung)

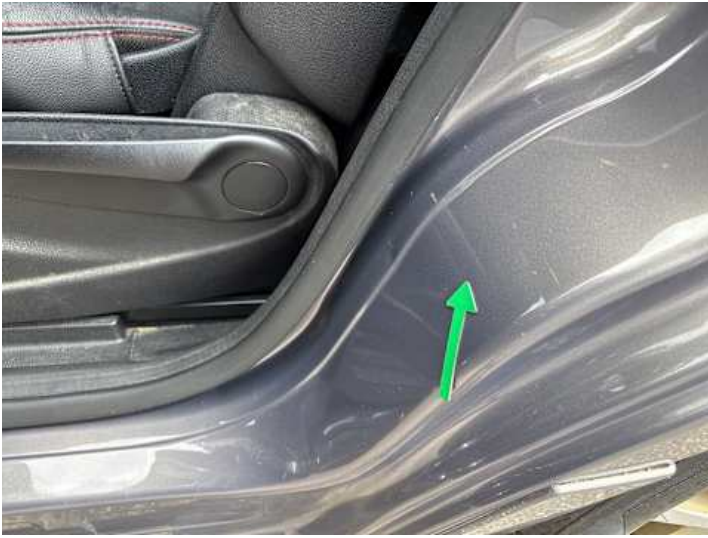
Seitenteil hinten links (Kratzer)

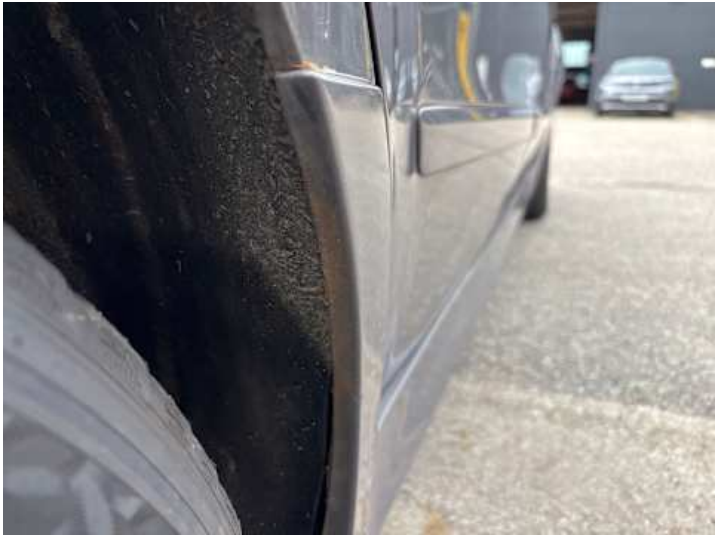
| Fahrzeugteil | Lackschichtdicke (in µm) | Fahrzeugteil | Lackschichtdicke (in µm) |
|---|---|---|---|
| Seitenteil hinten links | 250 | Seitenteil hinten rechts | 600 |

Seitenteil hinten rechts (Rost)

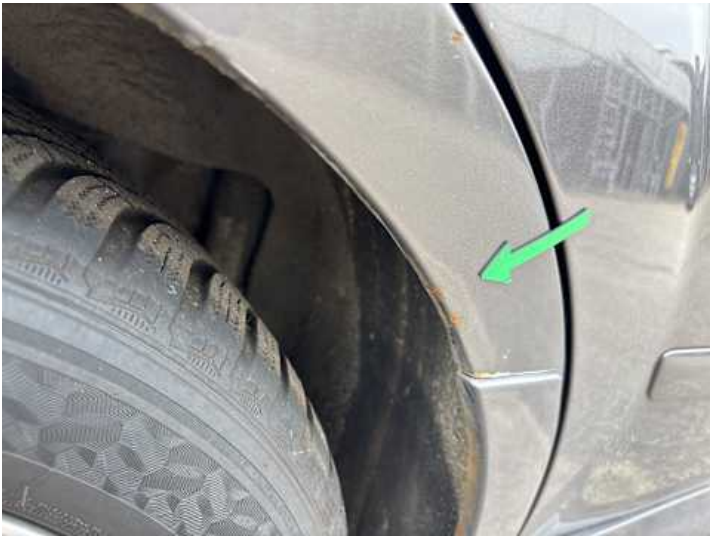
Seitenteil hinten rechts (Rost)

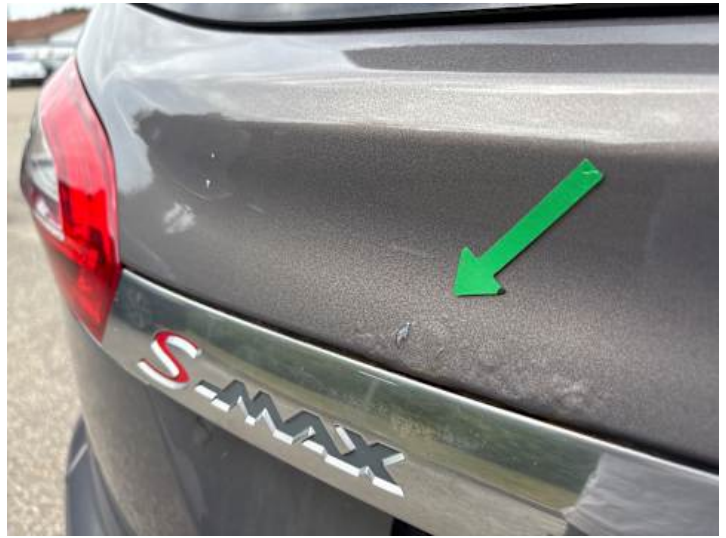
Heckklappe (Rost)

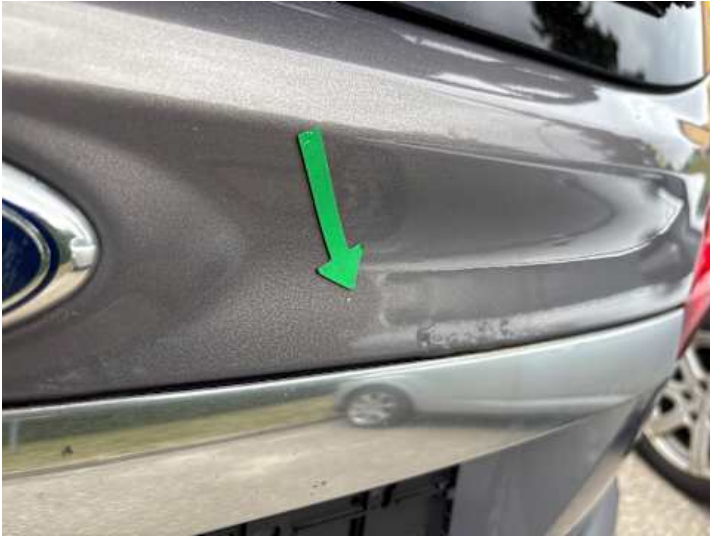
Heckklappe (Rost)

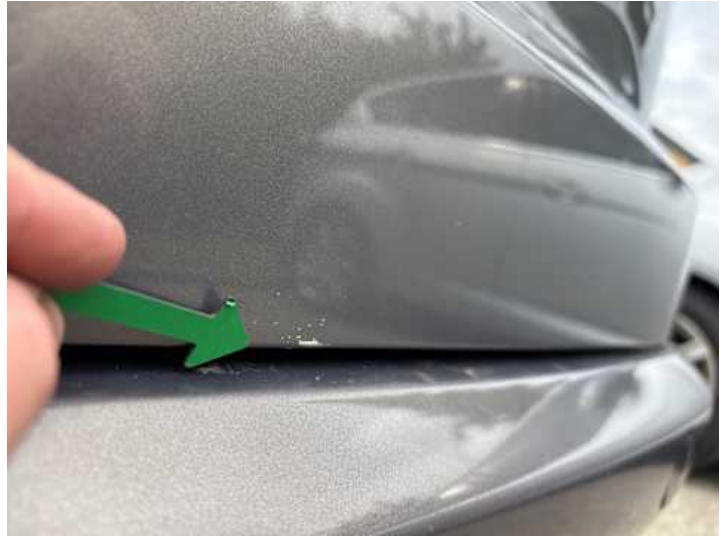
Heckklappe (Kratzer)

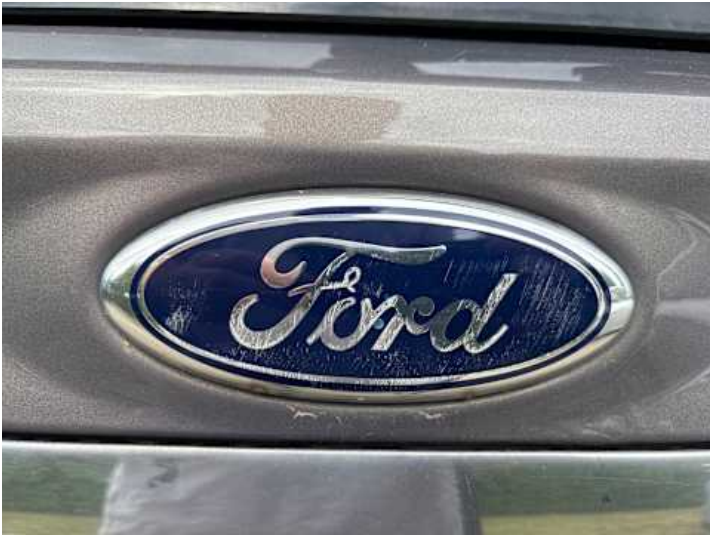
Heckklappe (Kratzer)

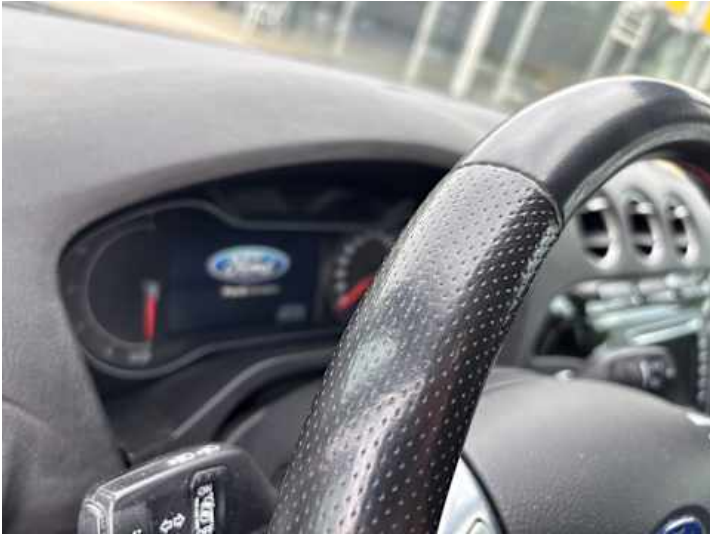
Innenraum (Kratzer)
