## Mercedes-Benz C 200 CDI BlueEfficiency

EZ 06/2011 | Kombi | Diesel | Schaltgetriebe | 205.571km

Fahrzeug aufgenommen am: 07.08.2026

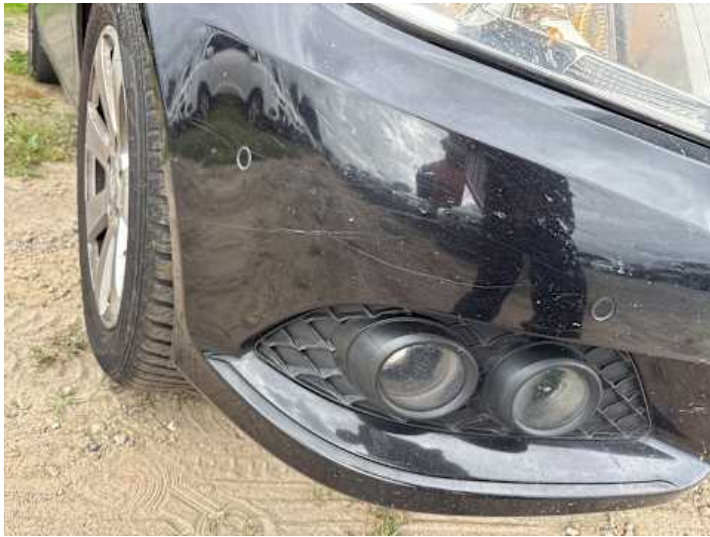
Stoßstange vorne (Kratzer)

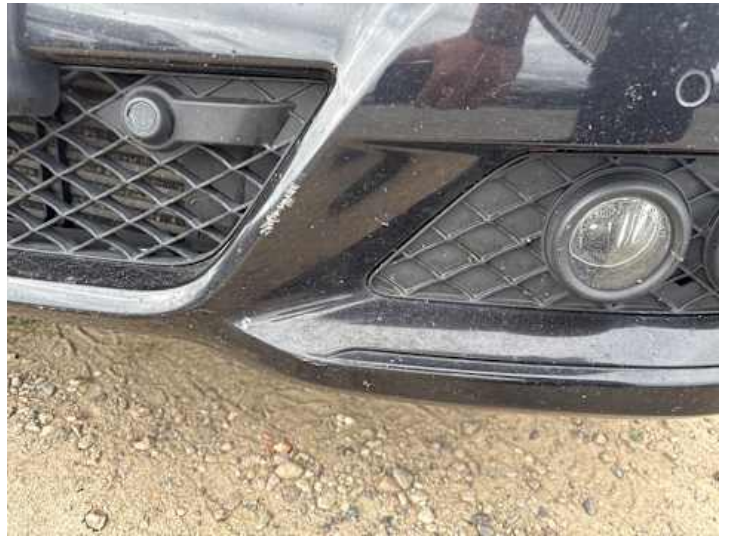
Stoßstange vorne (Kratzer)

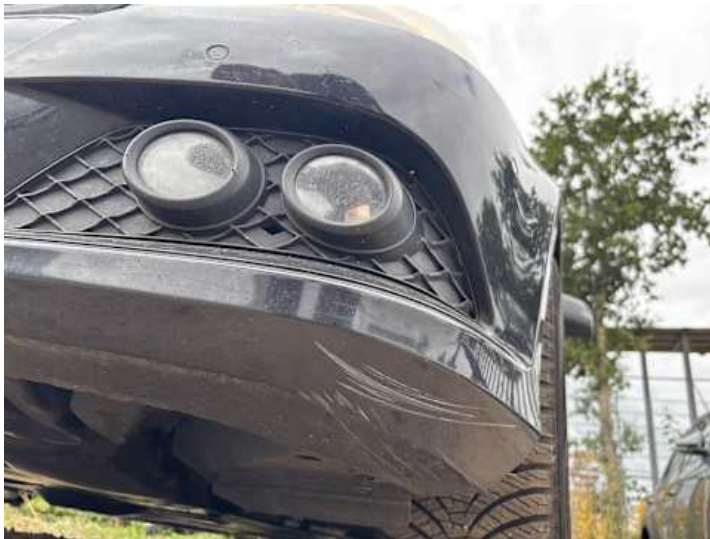
Stoßstange vorne (Kratzer)

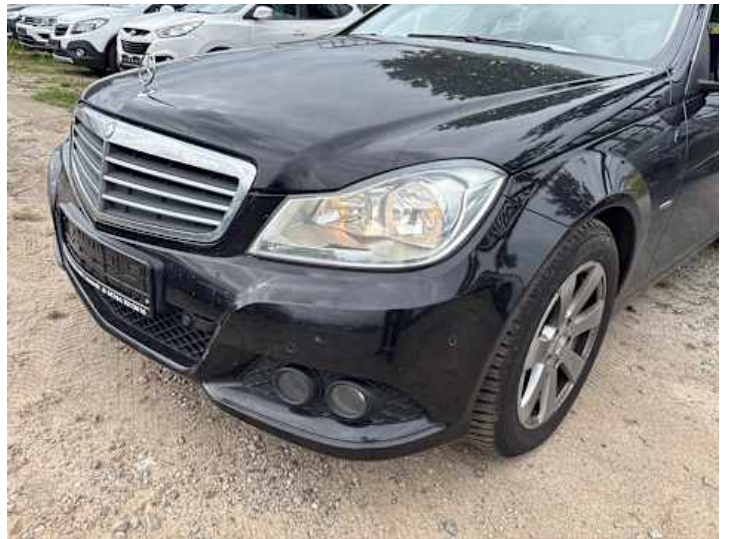
Stoßstange vorne (Kratzer)

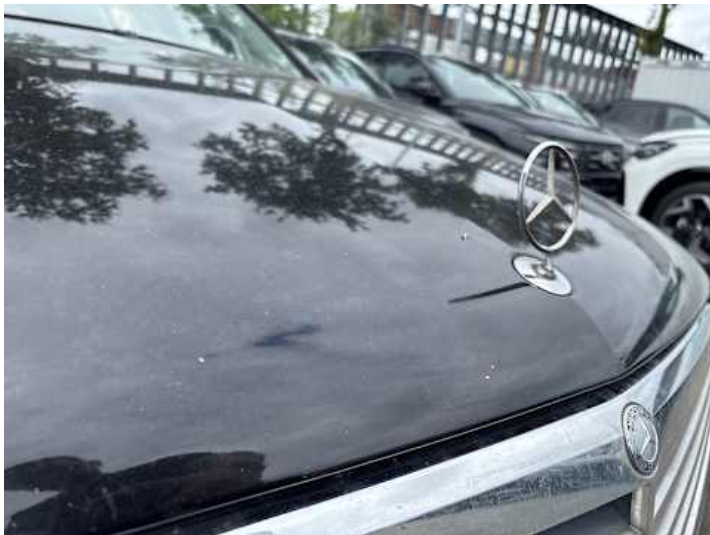
Motorhaube (Steinschlag)

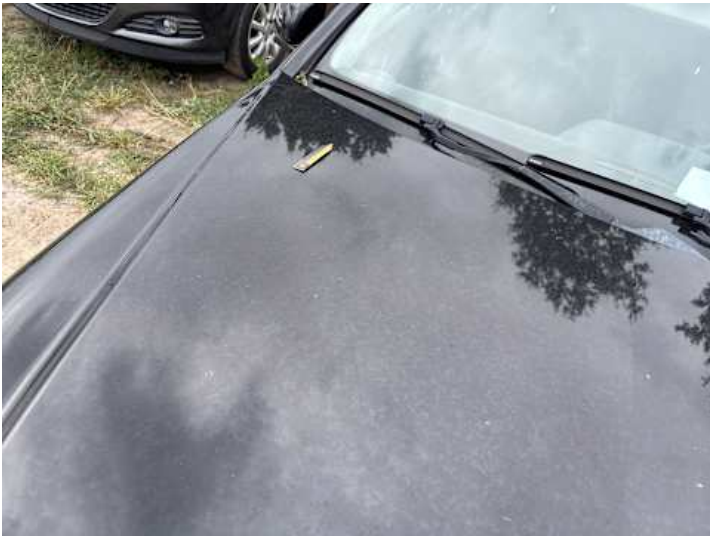
Motorhaube (Delle)

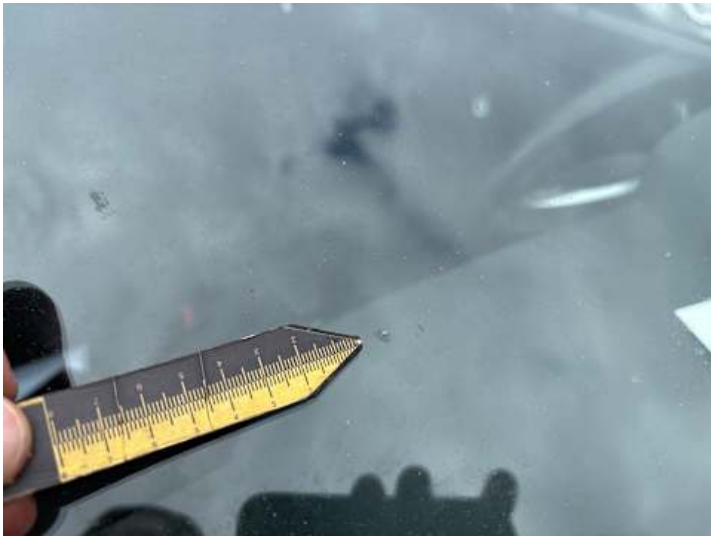
Windschutzscheibe (Steinschlag)

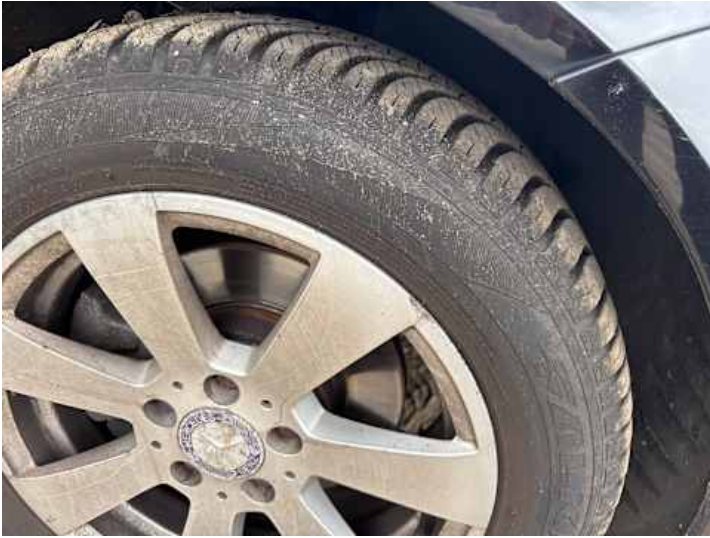
Rad (Kratzer)

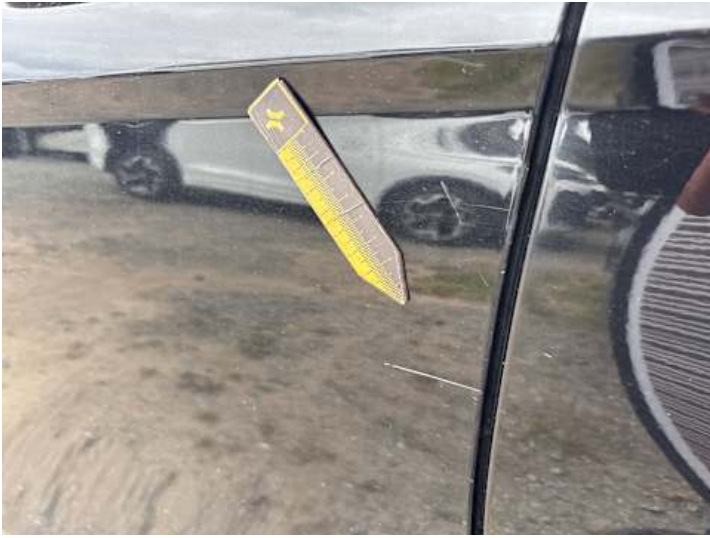
Fahrtür (Kratzer)

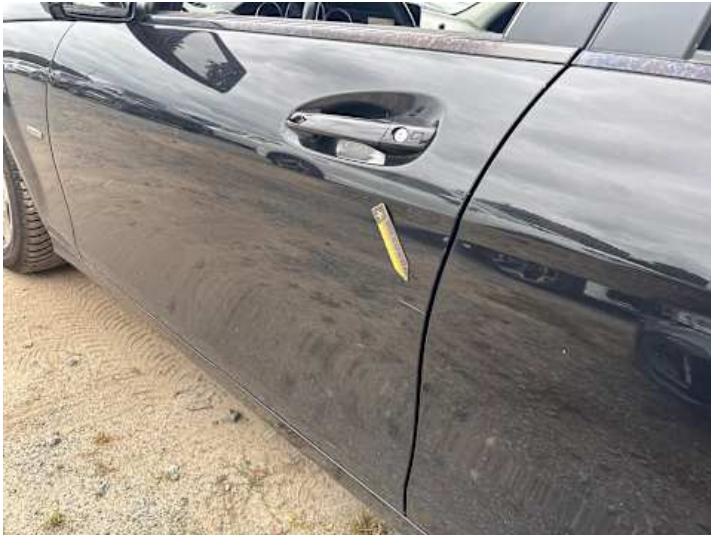
Fahrtür (Kratzer)

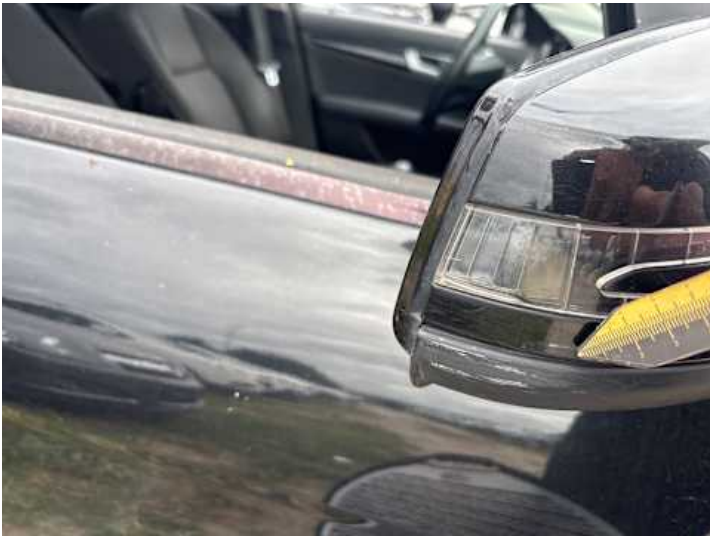
Beifahrertür (Kratzer)

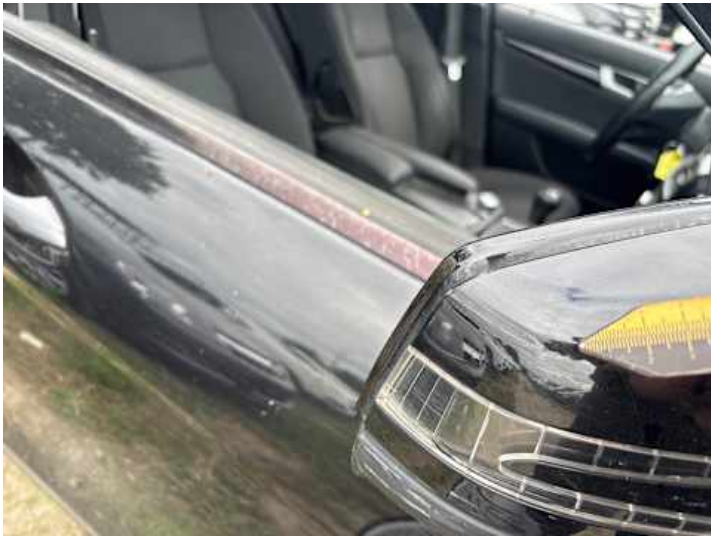
Beifahrertür (Kratzer)

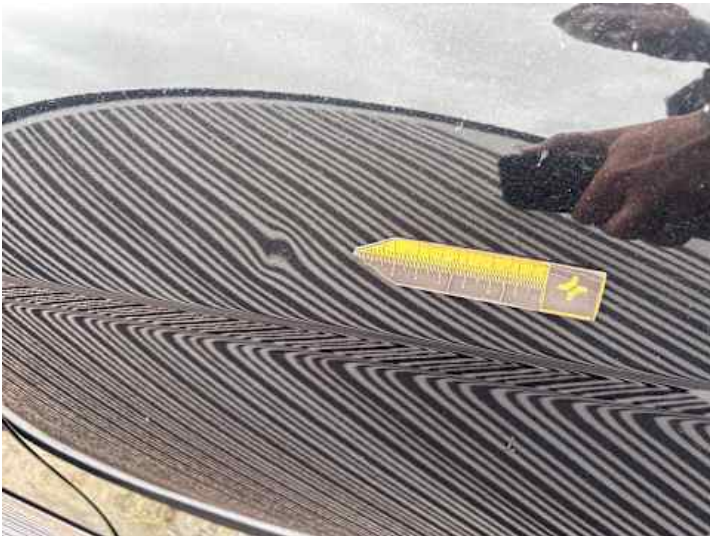
Türe hinten links (Delle)

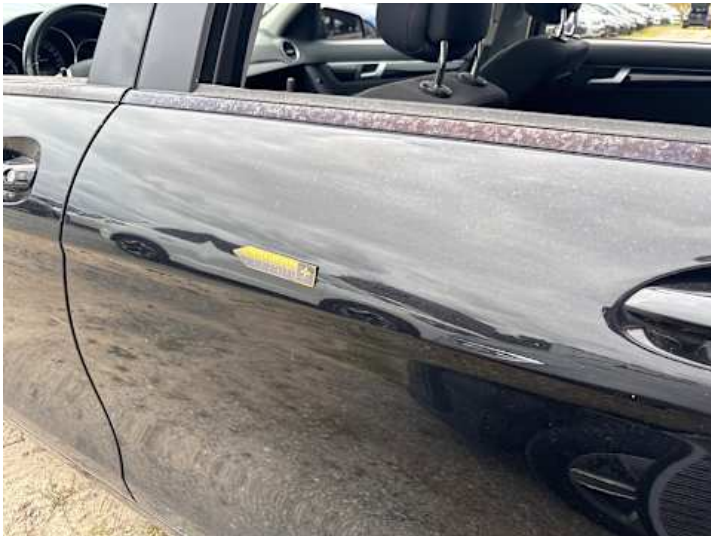
Türe hinten links (Delle)

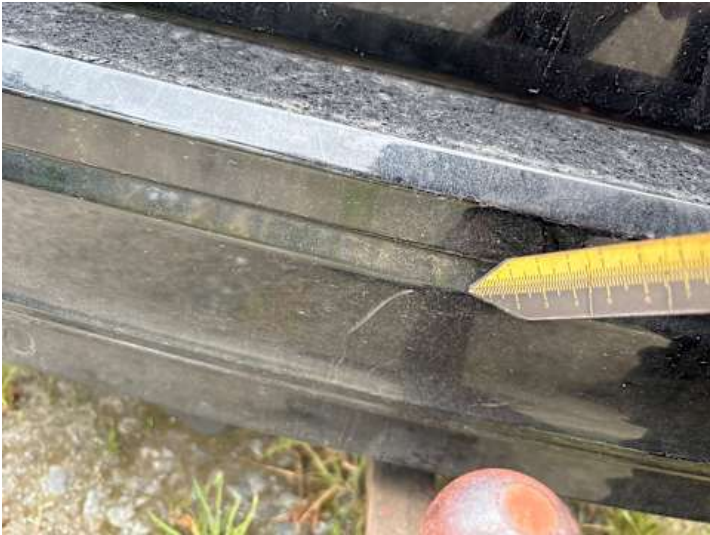
Stoßstange hinten (Kratzer)

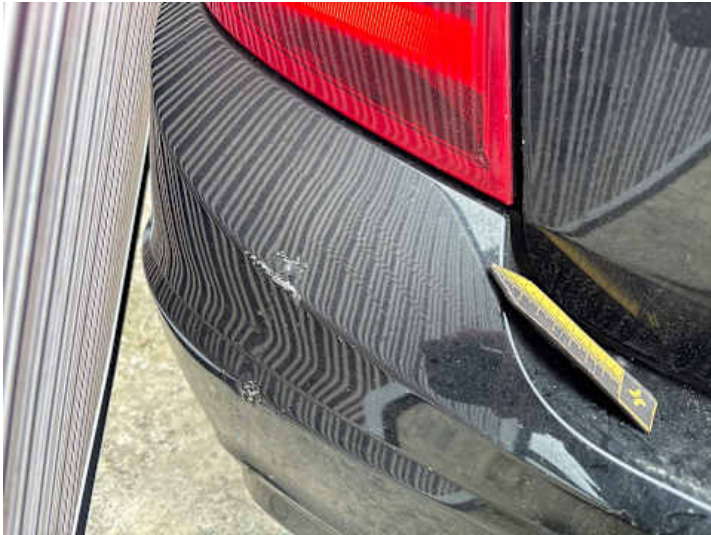
Stoßstange hinten (Verformung)

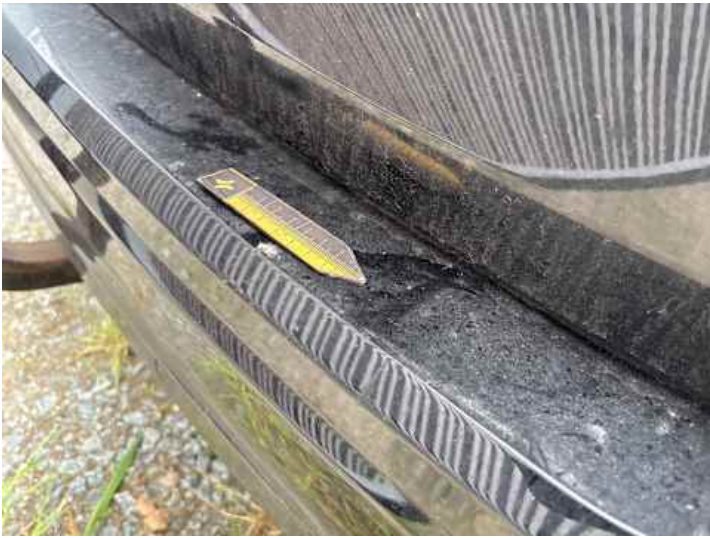
Stoßstange hinten (Verformung)

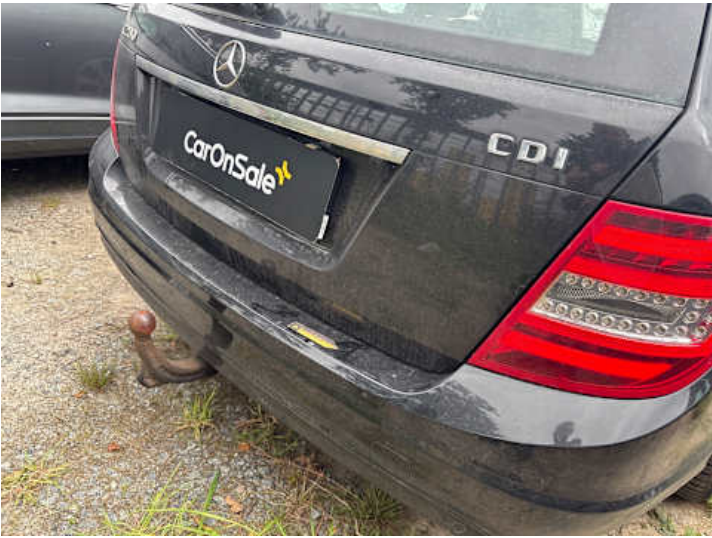
Stoßstange hinten (Verformung)

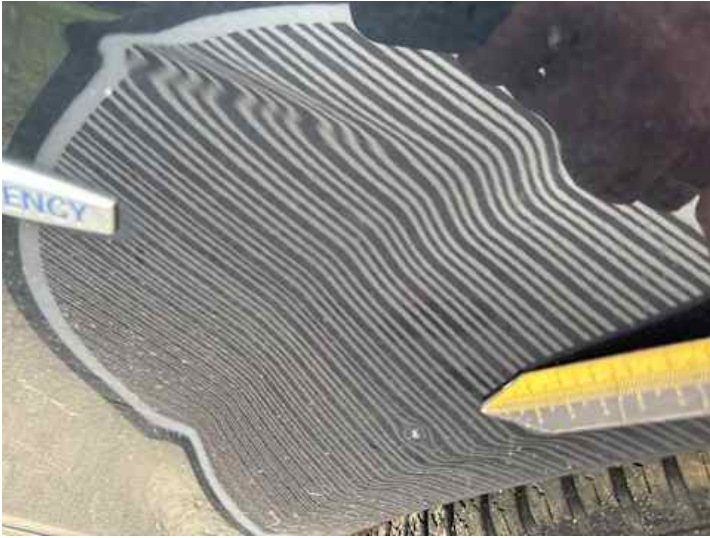
Kotflügel vorne rechts (Delle)

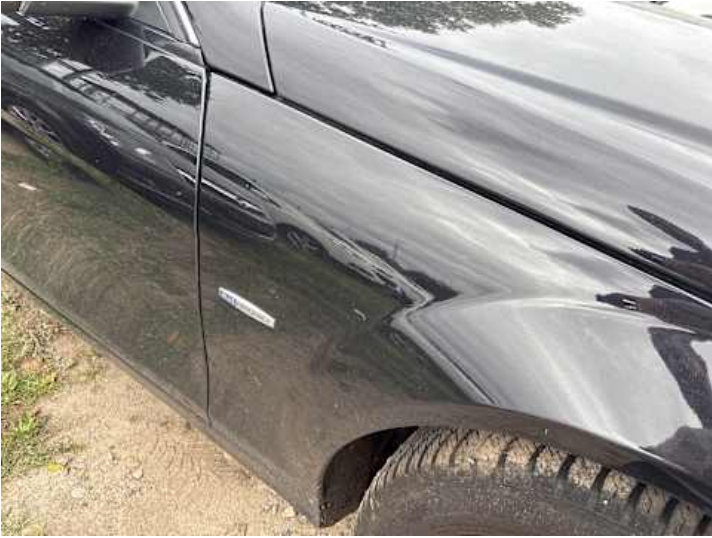
Kotflügel vorne rechts (Delle)

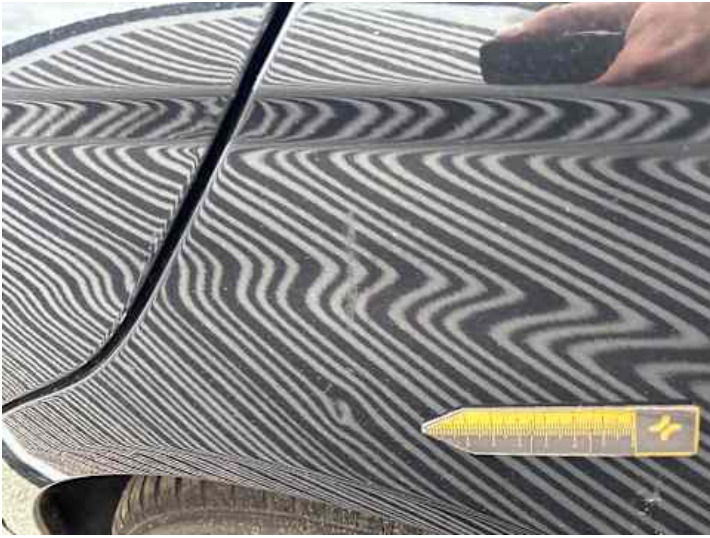
Seitenteil hinten links (Delle)

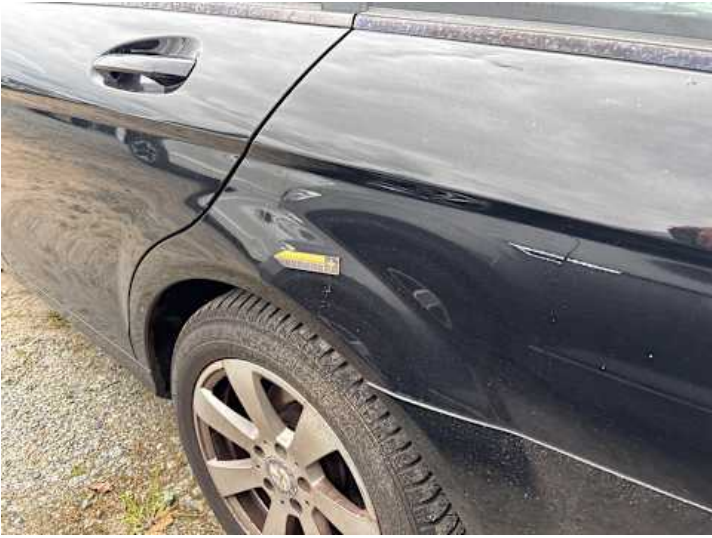
Seitenteil hinten links (Delle)

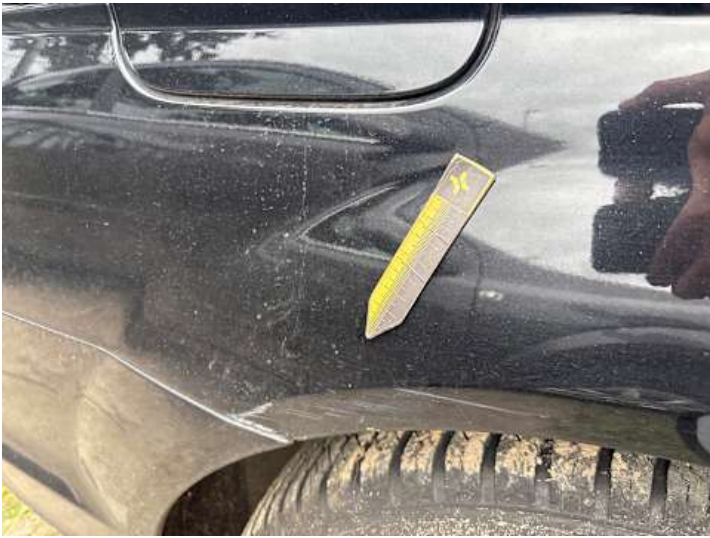
Seitenteil hinten rechts (Kratzer)

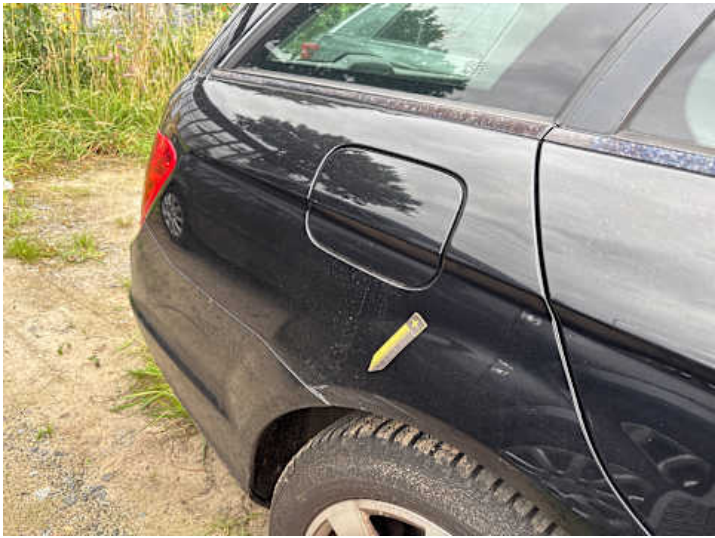
Seitenteil hinten rechts (Kratzer)

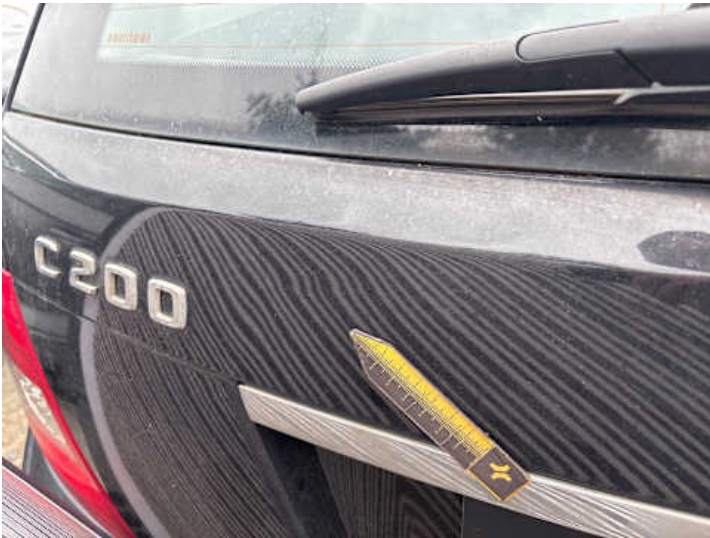
Heckklappe (Delle)

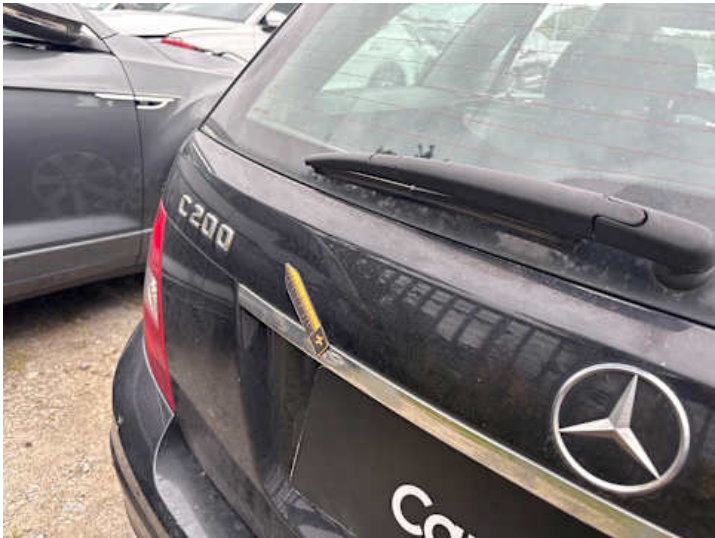
Heckklappe (Delle)

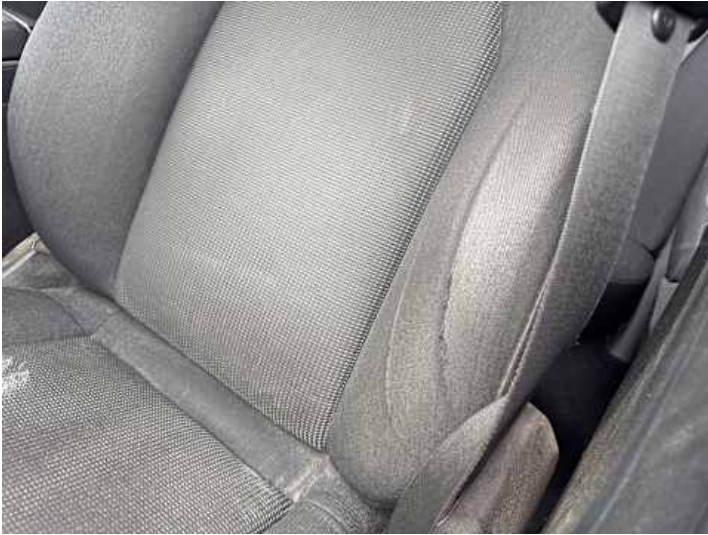
Innenraum (Verschleiß)

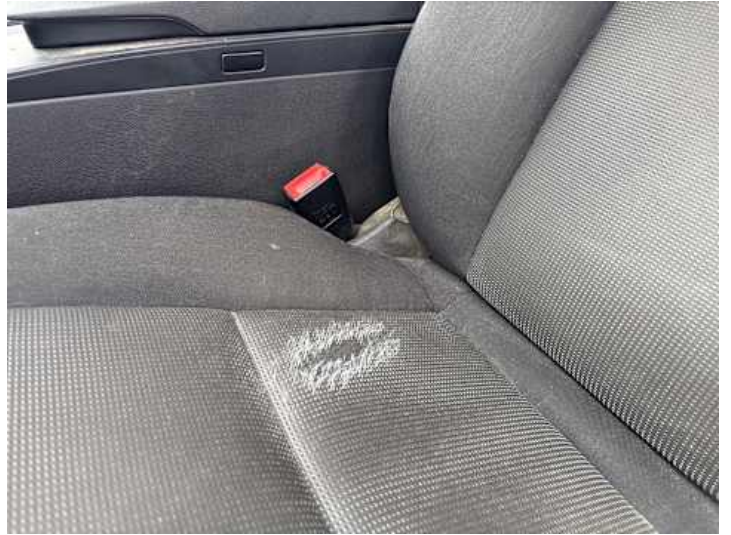
Innenraum (Verschleiß)

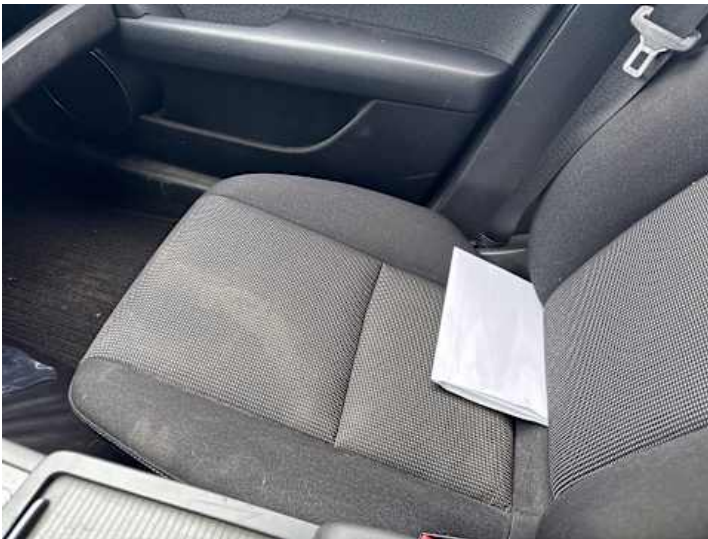
Innenraum (Verschmutzung)

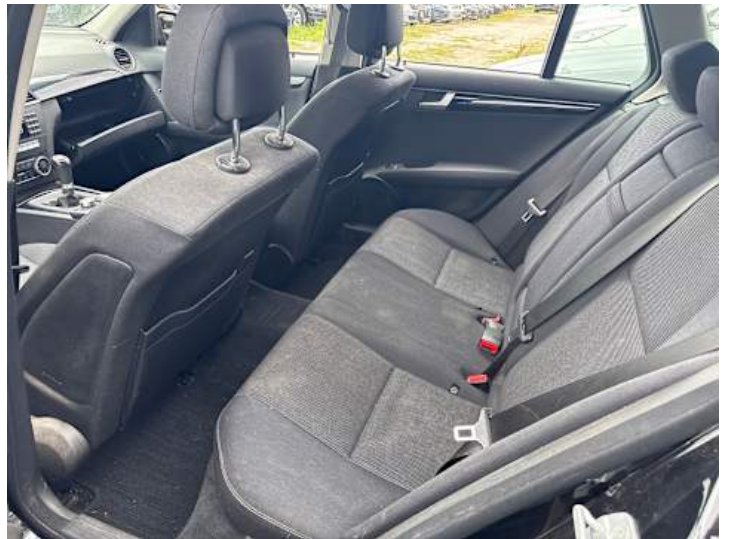
Innenraum (Verschmutzung)

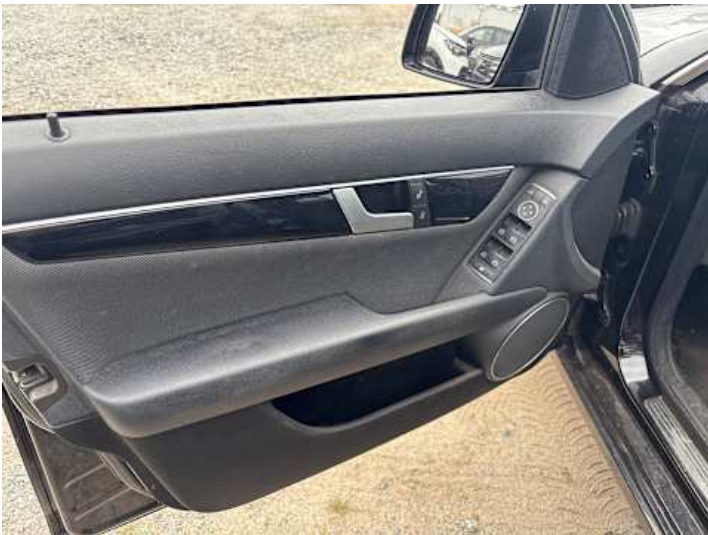
Innenraum (Verschmutzung)

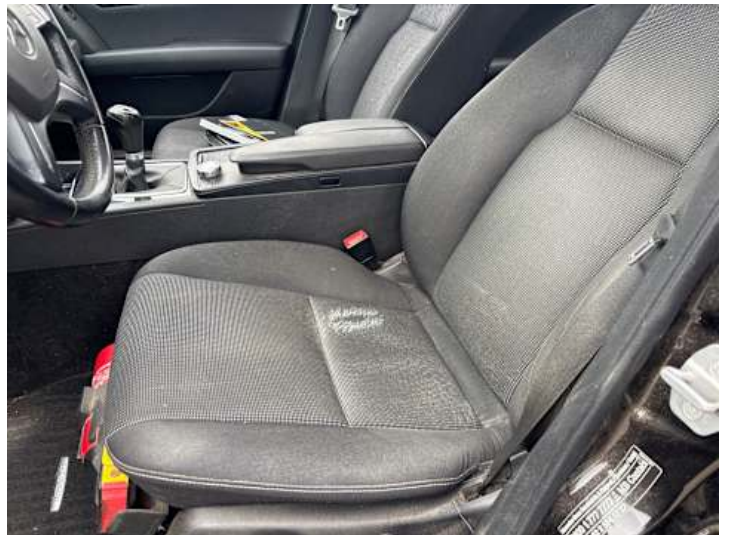
Innenraum (Verschmutzung)

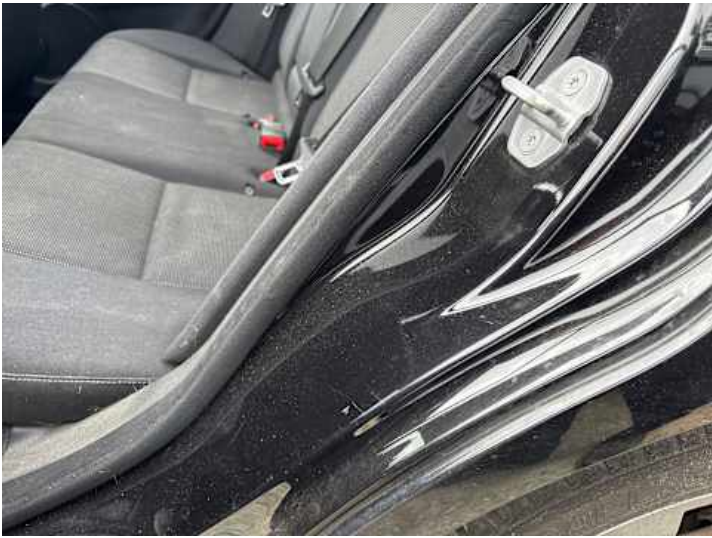
Innenraum (Diverse Schäden)
