## Opel Meriva Innovation

EZ 07/2014 | Van | Benzin | Automatikgetriebe | 120.783km  
Besteuerung: Differenzbesteuert (§25a UStG)  
Fahrzeugstandort: 32\*\*\*  
Fahrzeug aufgenommen am: 04.08.2026

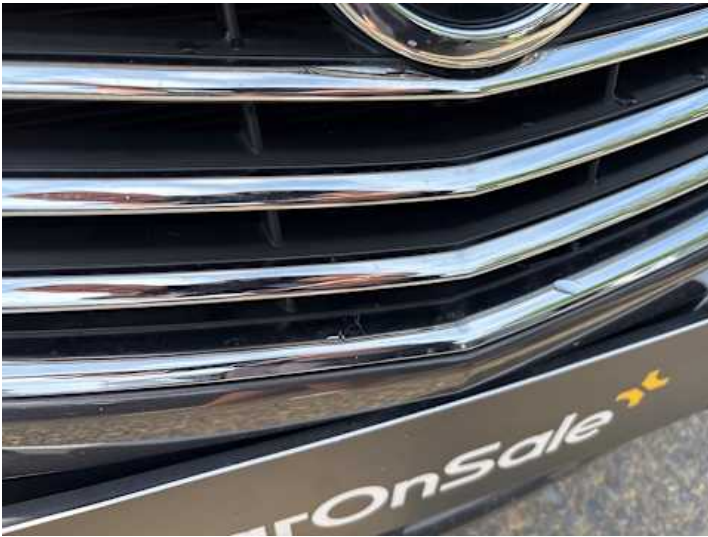
Stoßstange vorne (Kratzer, Lackschaden)

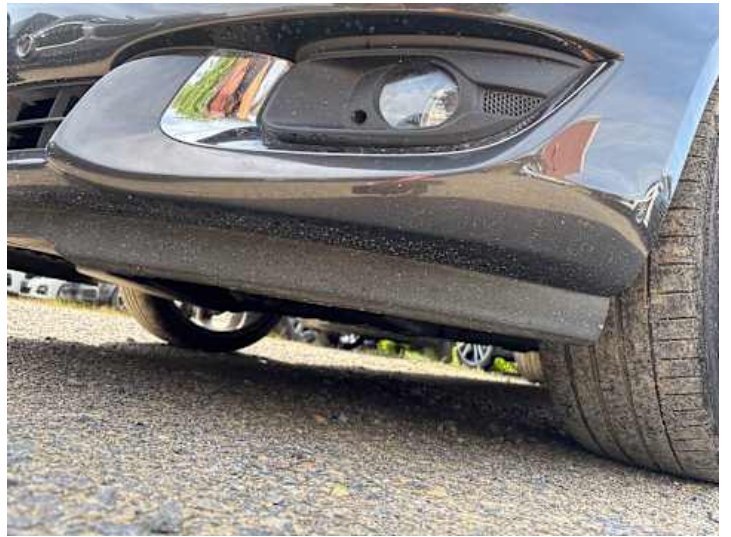
Stoßstange vorne (Kratzer, Lackschaden)

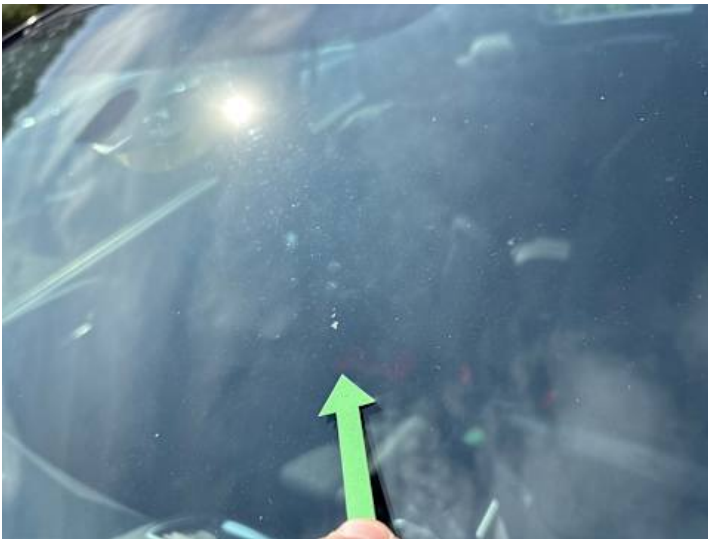
Windschutzscheibe (Steinschlag)

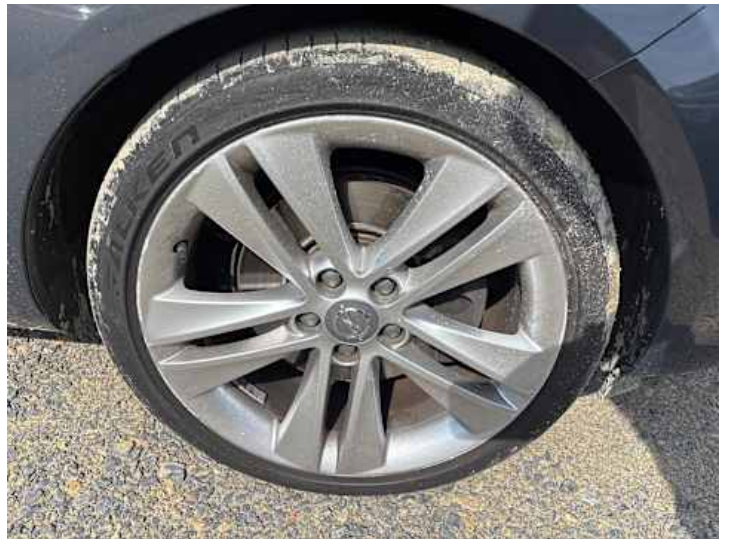
Rad (Kratzer)

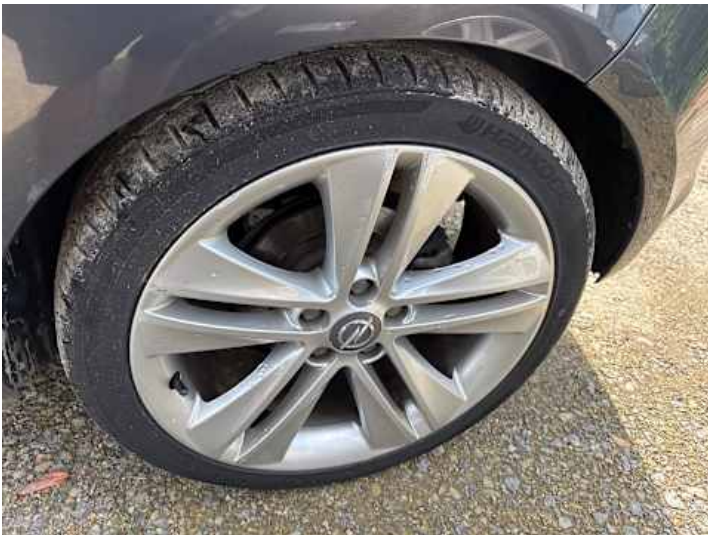
Rad (Kratzer)

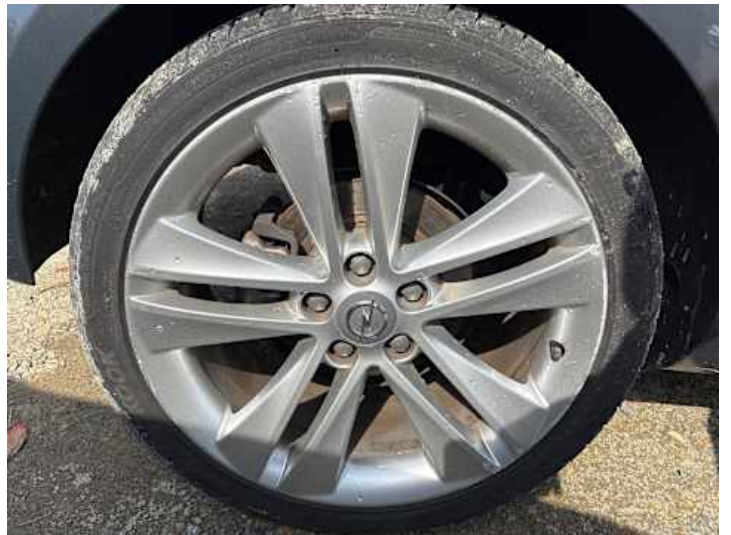
Rad (Kratzer, Kerben)

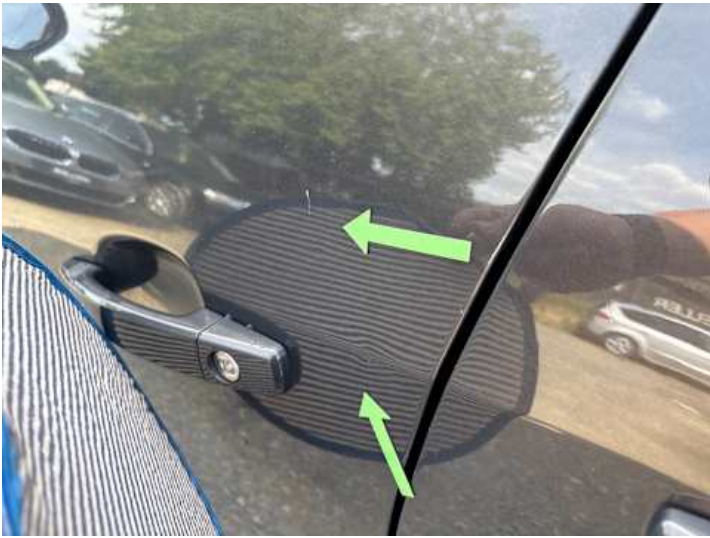
Fahrtür (Kratzer, Delle)

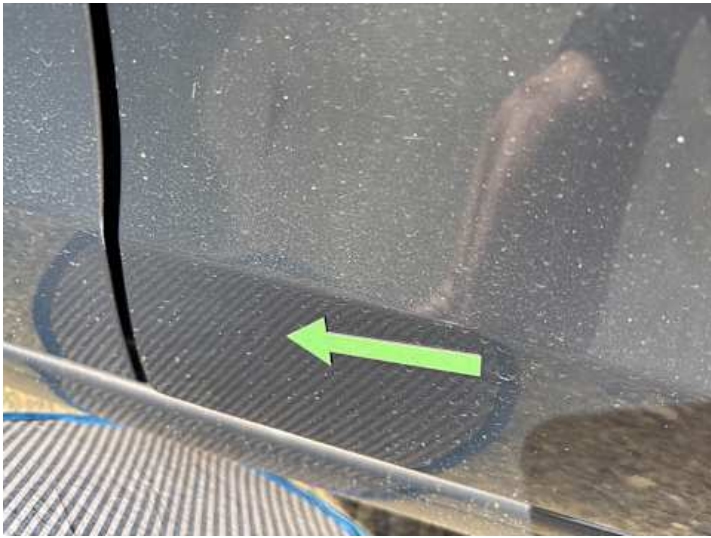
Beifahrtür (Kratzer, Delle)

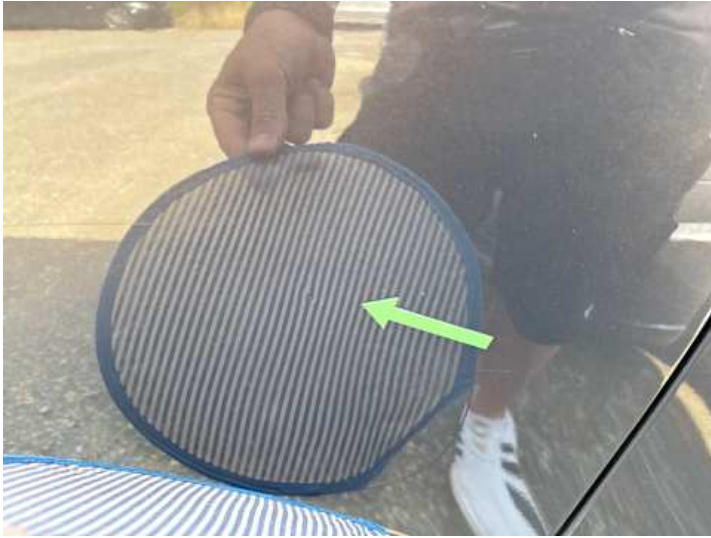
Türe hinten links (Delle)

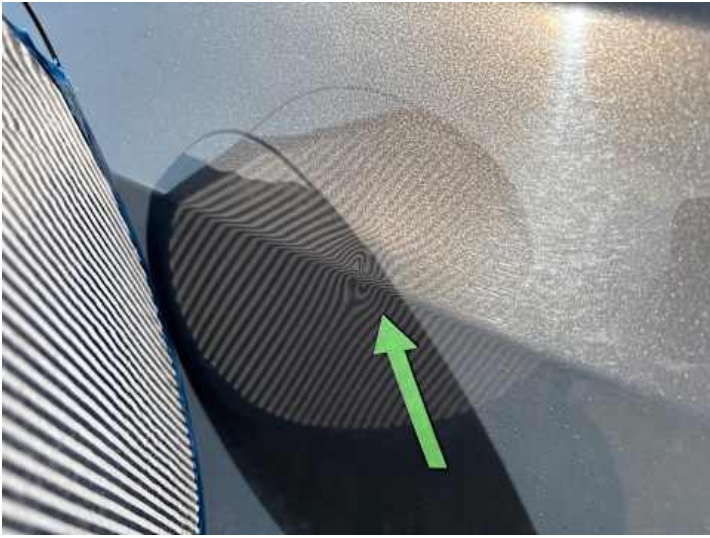
Türe hinten rechts (Kratzer, Delle)

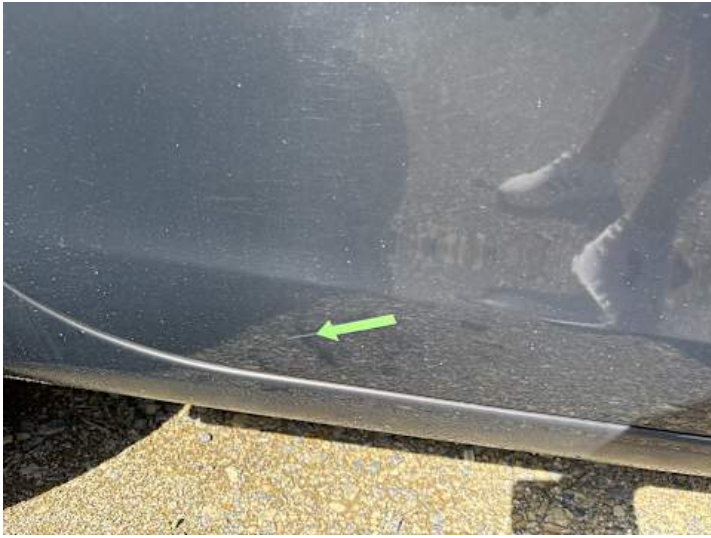
Türe hinten rechts (Kratzer, Delle)

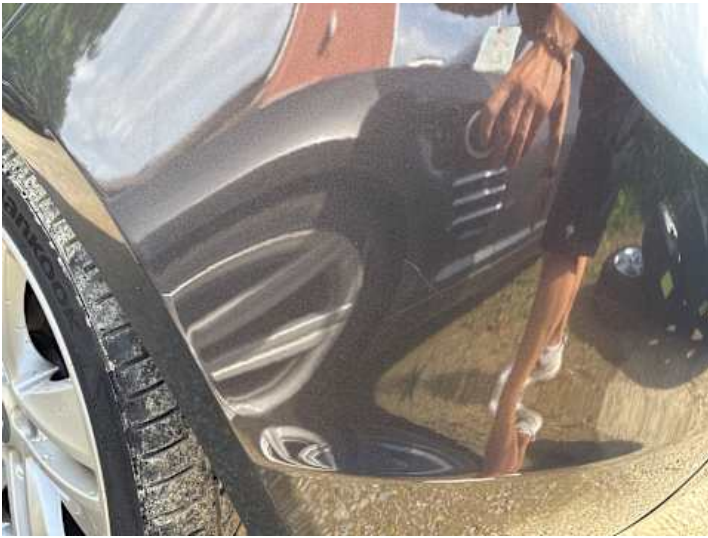
Stoßstange hinten (Kratzer)

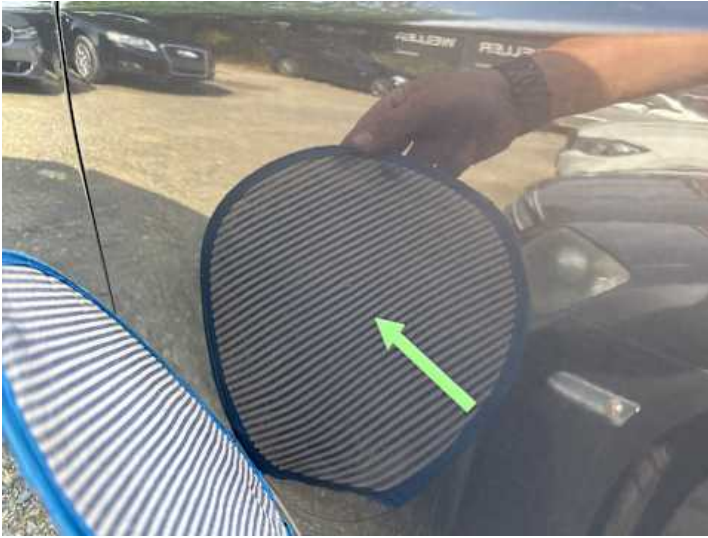
Seitenteil hinten links (Kratzer, Delle)

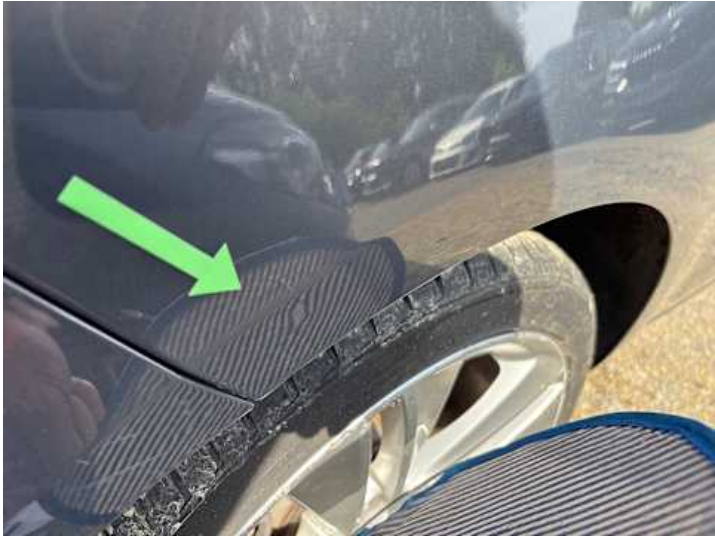
Seitenteil hinten rechts (Delle)

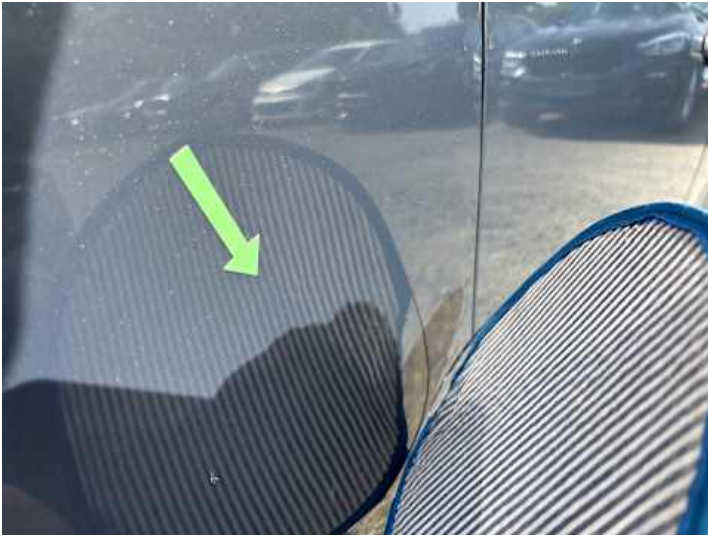
Seitenteil hinten rechts (Delle)

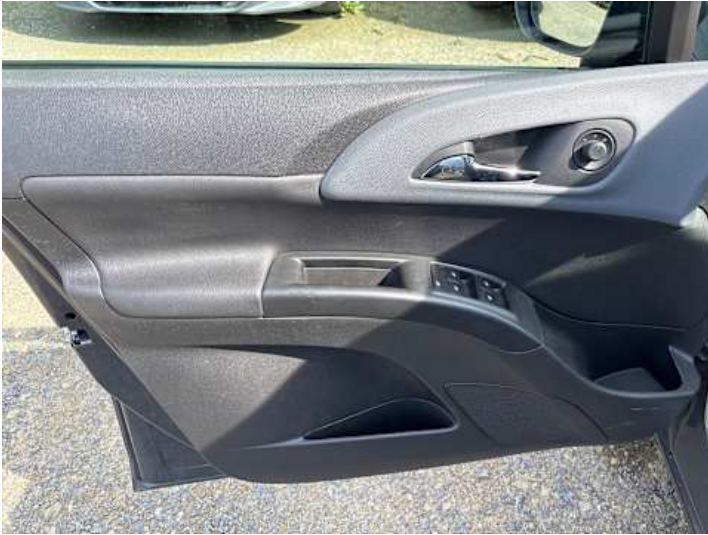
Innenraum (Kratzer)

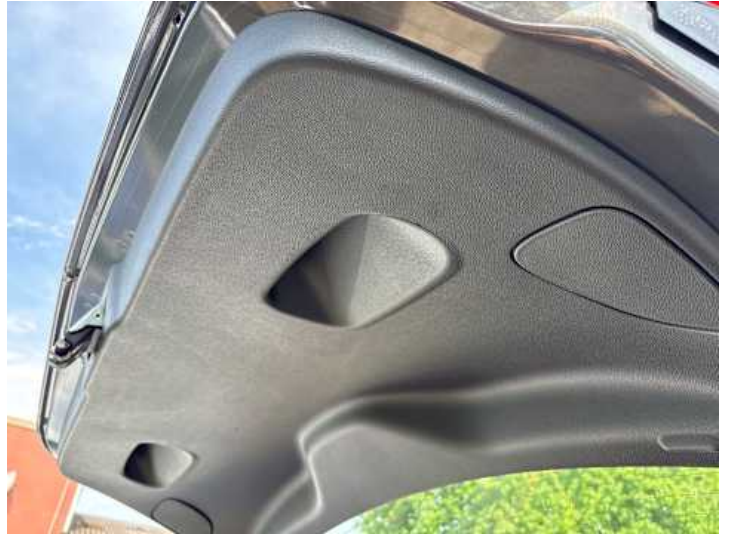
Innenraum (Kratzer)

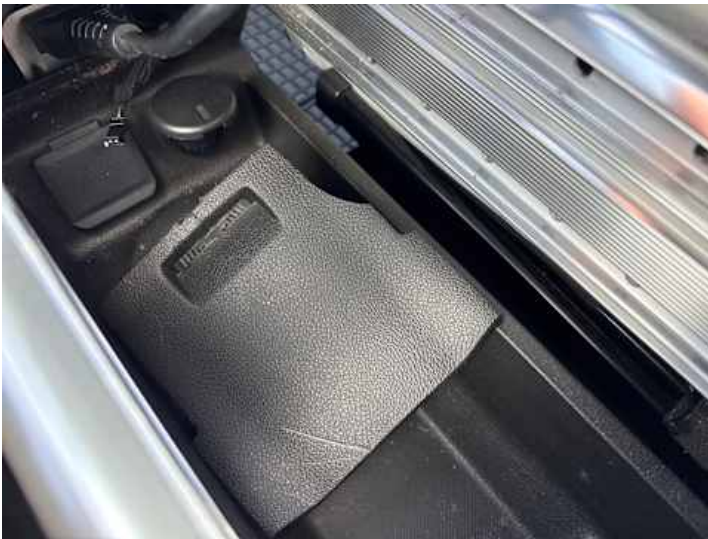
Innenraum (Anderer Schaden, Riss/Bruch): OBD Abdeckung beschädigt

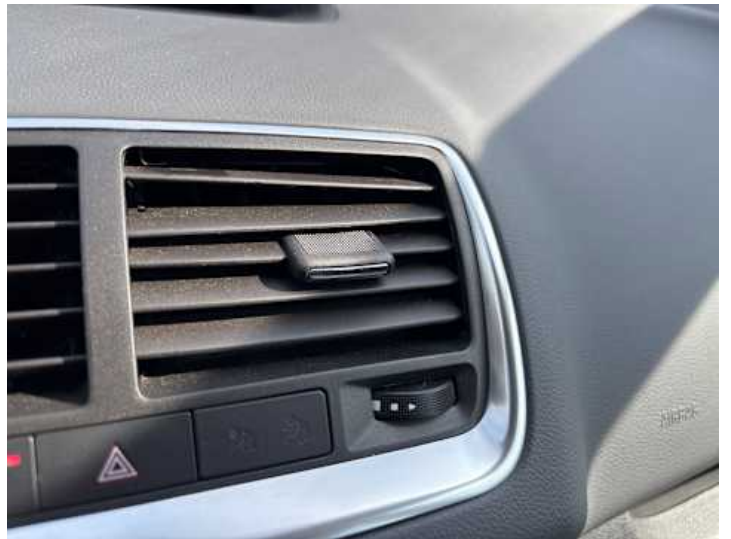
Innenraum (Riss/Bruch)
