Minderwertgutachten

Hersteller / Typ: Volkswagen Touareg R-Line 4Motion

Auftr.-Nr: nicht vorhanden  
VIN: WVGZZZCR2PD012158  
Kilometerstand: 110.120 km  
Erstzulassung: 10.01.2023  
Anzahl Halter lt. Kunde: 1  
Anzahl Halter lt. Zulbesch. II: 1

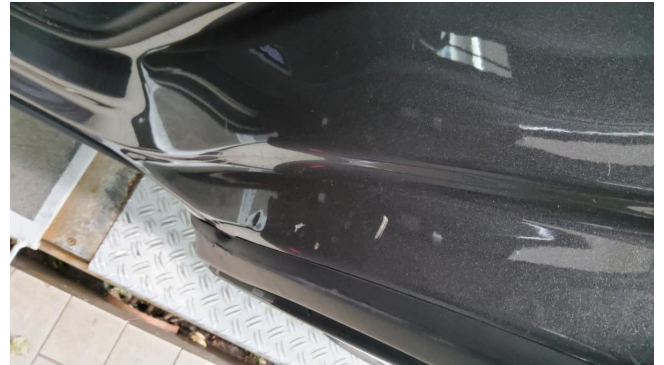
Einstieg HL Kratzer Dellen instandsetzen

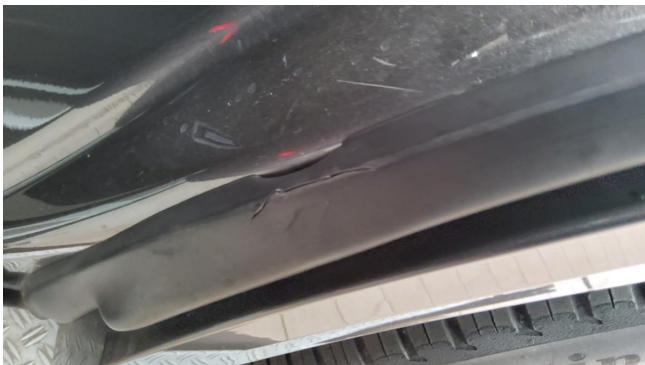
Einstieg HL Kratzer Dellen instandsetzen

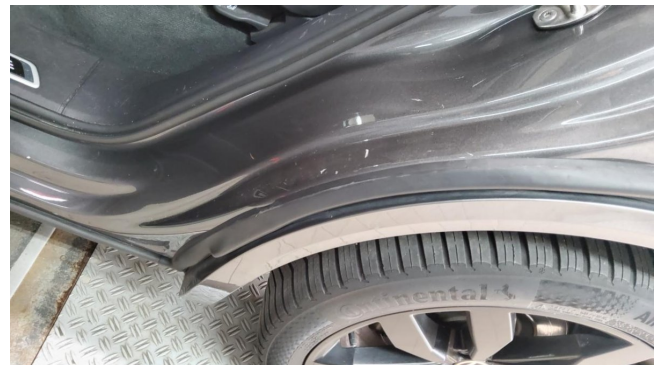
Dichtung Einstieg HL eingerissen ern.

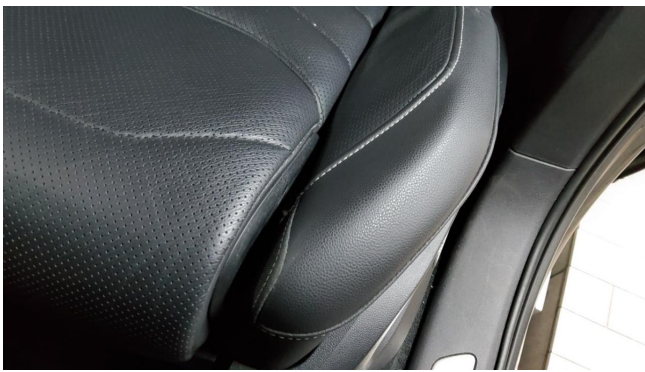
Sitzwange VL eingerissen ern

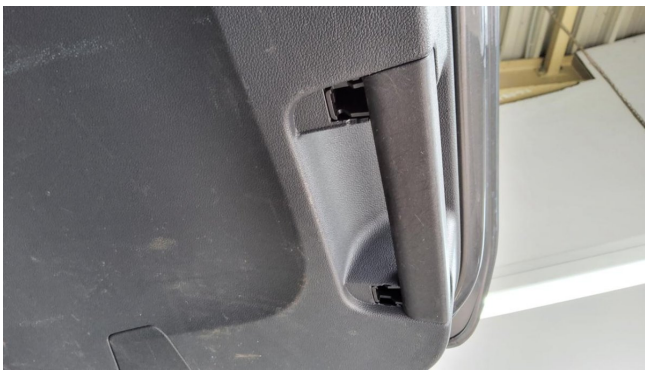
Heckklappenverkleidung unvollständig

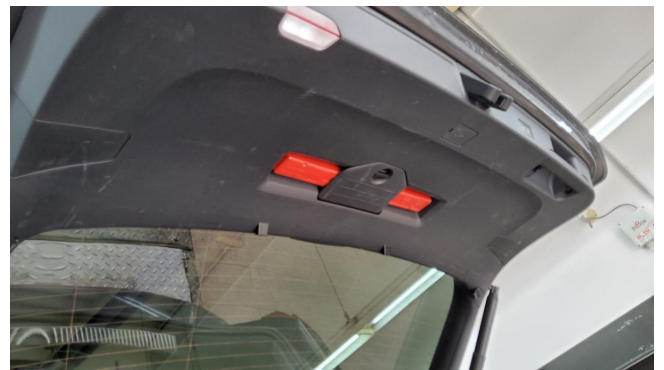
Heckklappenverkleidung unvollständig

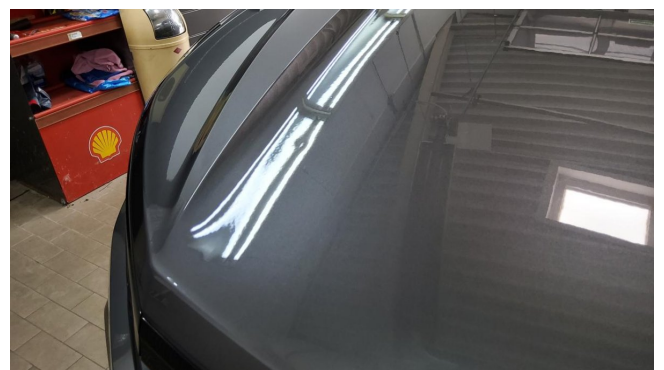
Motorhaube - Delle entfernen

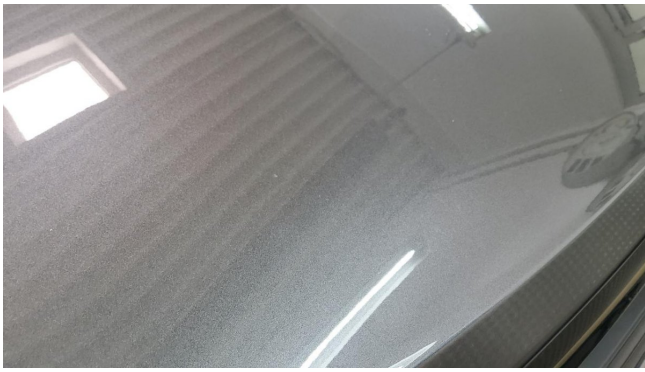
Motorhaube - Delle entfernen

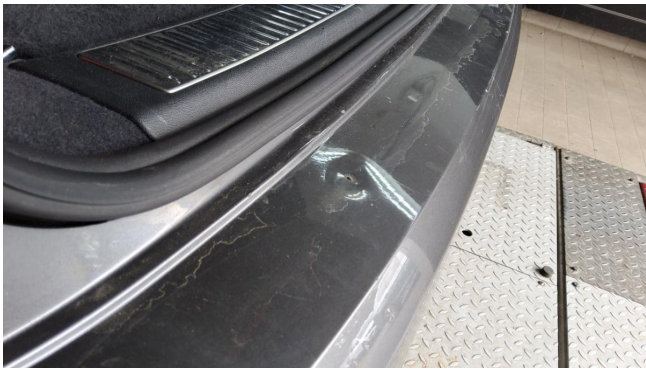
Stoßfänger hinten - Instands. und lackieren

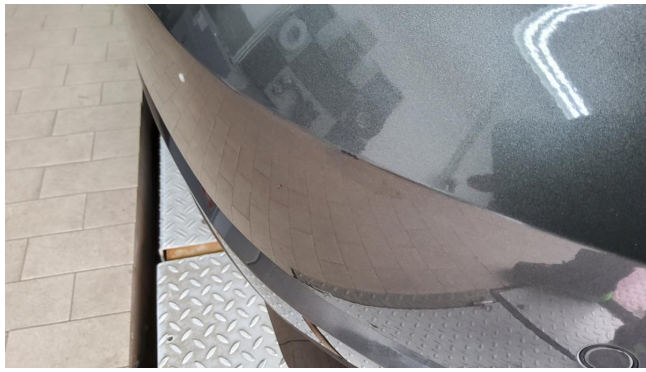
Stoßfänger hinten - Instands. und lackieren

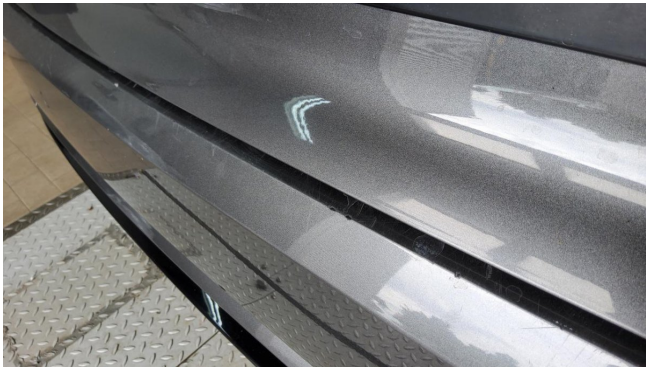
Stoßfänger hinten - Instands. und lackieren

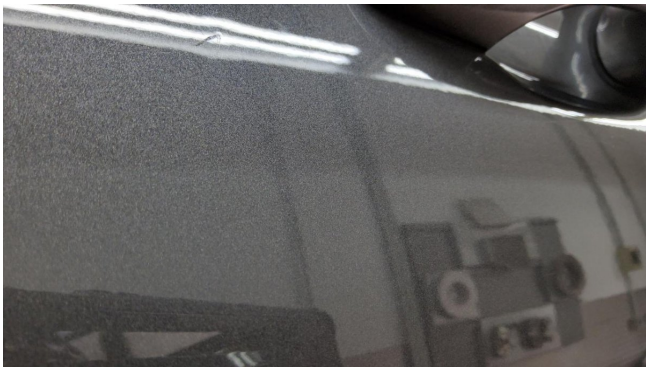
Tür vorne links - Delle entfernen

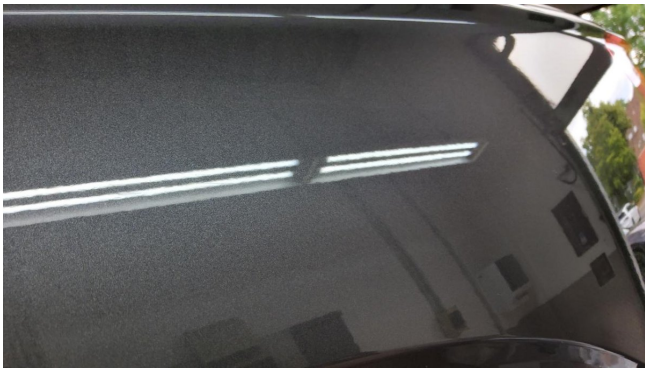
Fondseite links - Delle entfernen

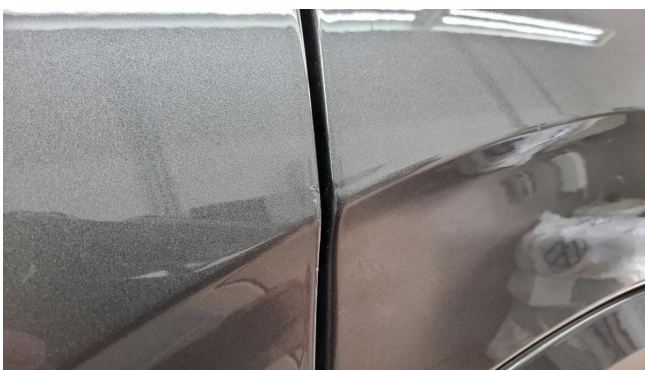
Tür vorne rechts - auslegen & polieren

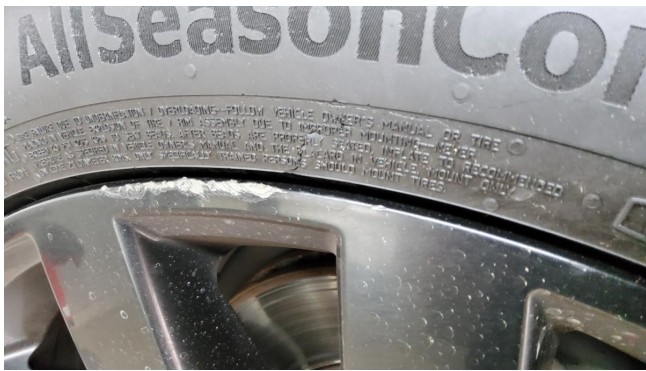
Alufelge VL am Felgenhorn beschädigt ern

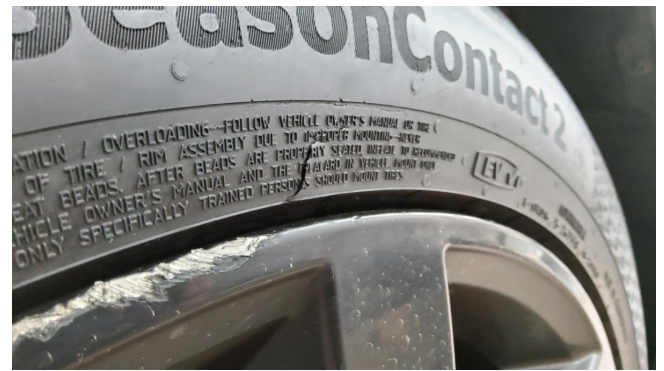
Alufelge VL am Felgenhorn beschädigt ern

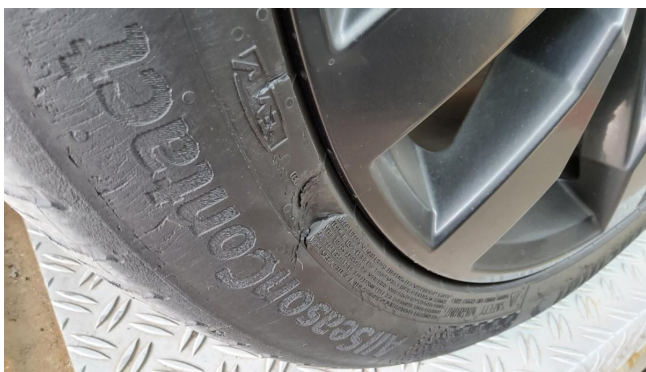
Reifen (Ganzjahres-Radsatz) - Vorderachse links - Erneuern

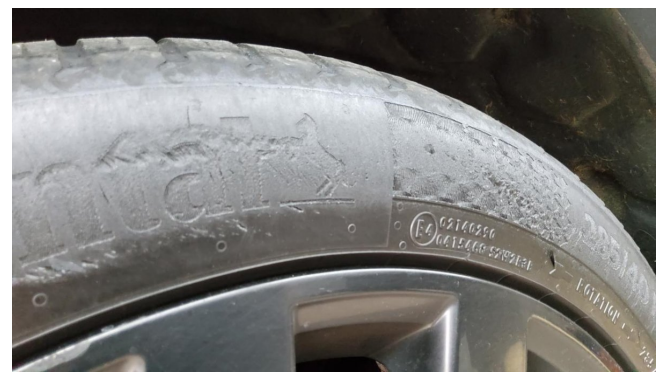
| | Reifen hinten<br>285/40 R21 109Y | | HL<br>3,00 mm (Continental) | | | | | HR<br>2,00 mm (Continental) | | | | |

Reifen (Ganzjahres-Radsatz) - Hinterachse rechts - Ganzjahresreifen unter 4 mm, erneuern

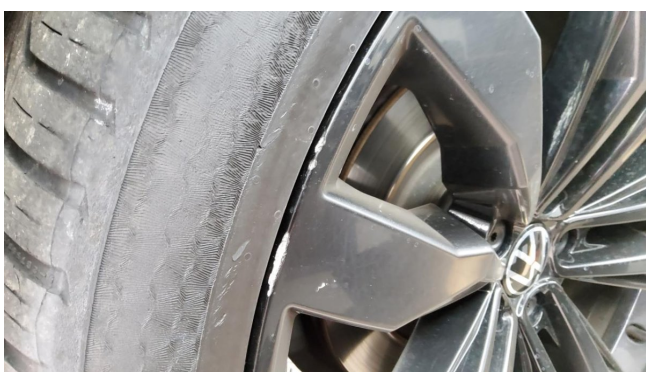
Reifen (Ganzjahres-Radsatz) - Hinterachse rechts - Ganzjahresreifen unter 4 mm, erneuern

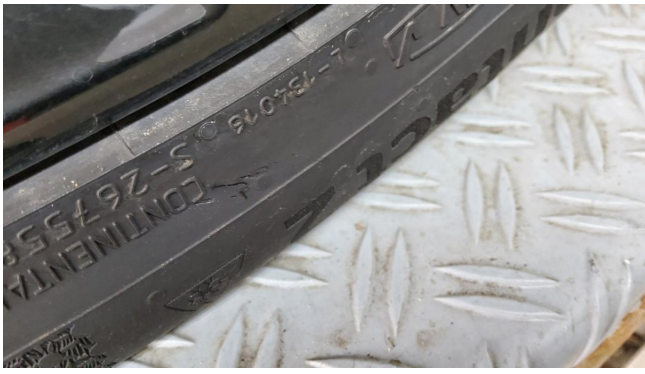
Reifen (Ganzjahres-Radsatz) - Vorderachse rechts - Erneuern
