## Citroën Berlingo XTR

EZ 06/2014 | Van | Diesel | Schaltgetriebe | 180.801km

Fahrzeug aufgenommen am: 18.08.2026

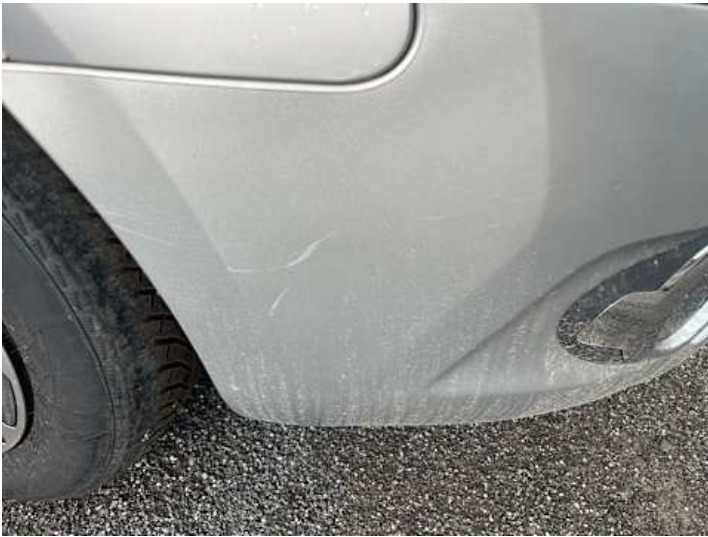
Stoßstange vorne (Lackschaden)

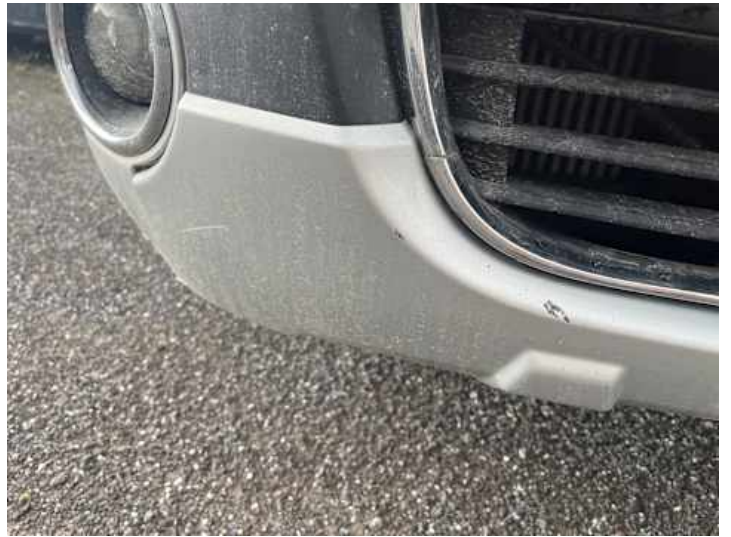
Stoßstange vorne (Lackschaden)

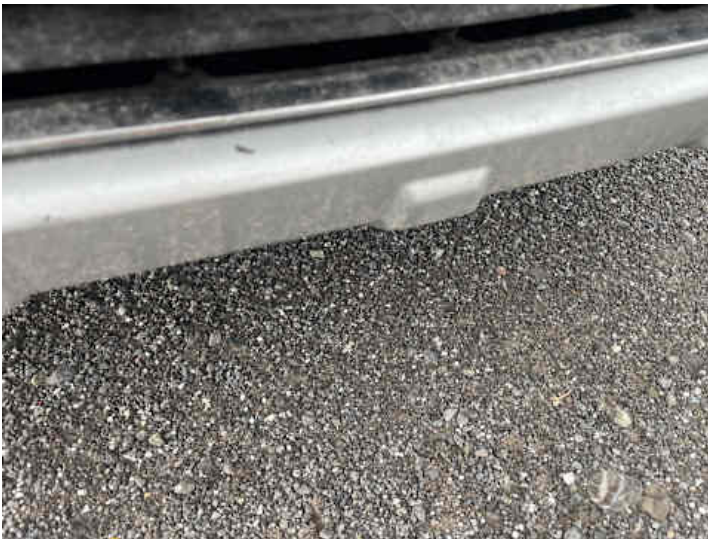
Stoßstange vorne (Lackschaden)

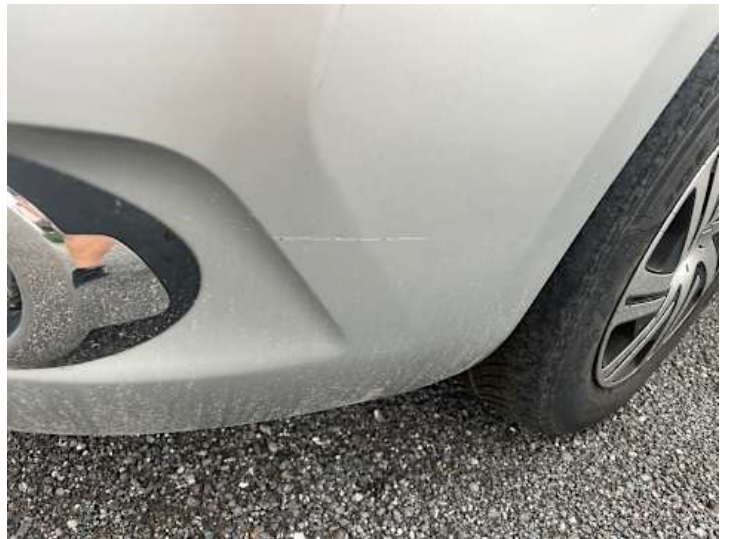
Stoßstange vorne (Lackschaden)

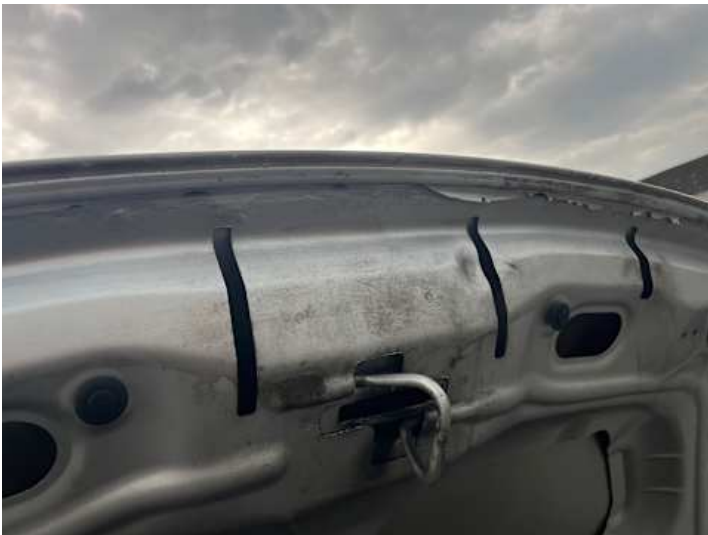
Motorhaube (Lackschaden)

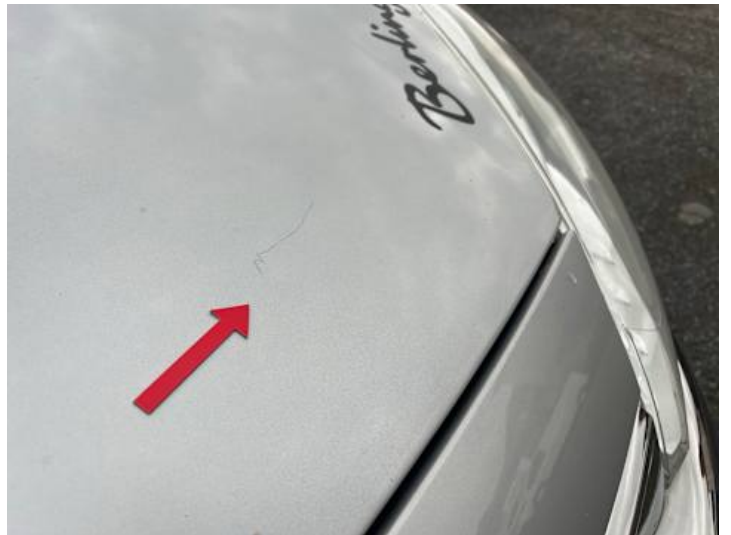
Motorhaube (Rost, Lackschaden)

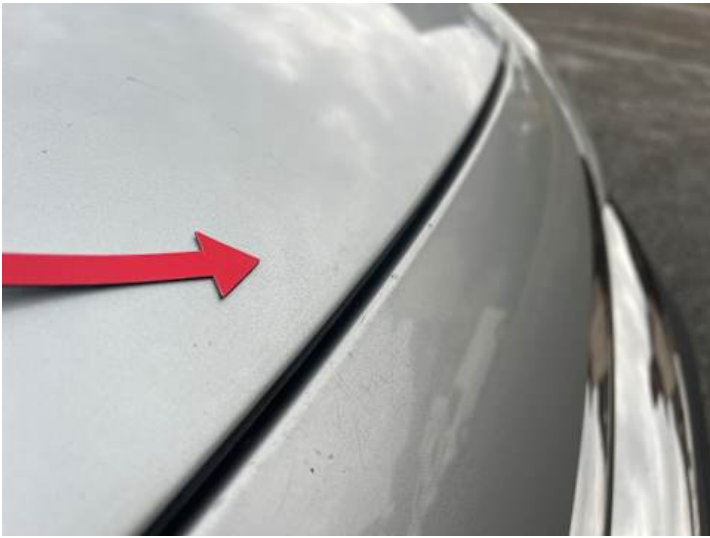
Motorhaube (Rost, Lackschaden)

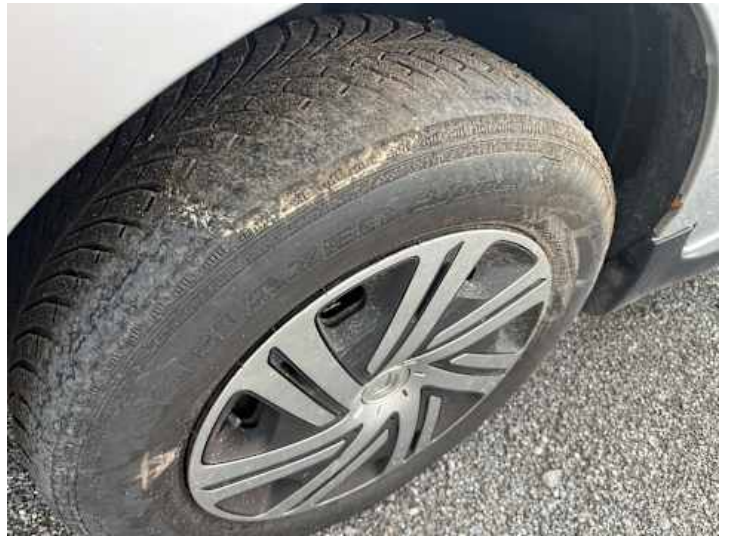
Ungleichmäßig  
abgefahren

Rad (Ungleichmäßig abgefahren)

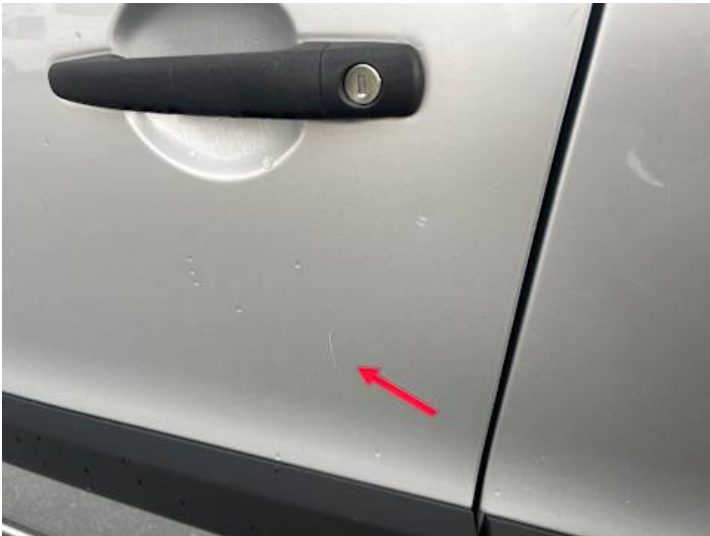
Fahrtür (Kratzer)

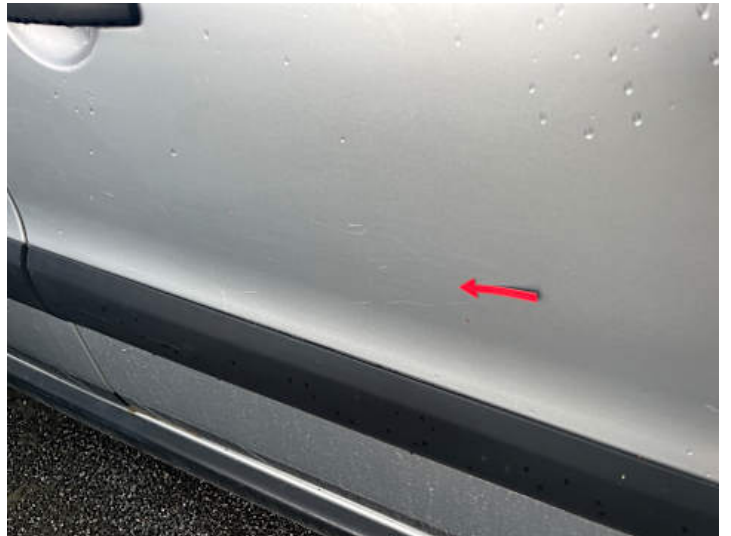
| Fahrzeugteil | Lackschichtdicke (in µm) | Fahrzeugteil | Lackschichtdicke (in µm) |
|---|---|---|---|
| Fahrertür | 100 | Beifahrertür | 300 |

Beifahrtür (Lackschaden, Kratzer)

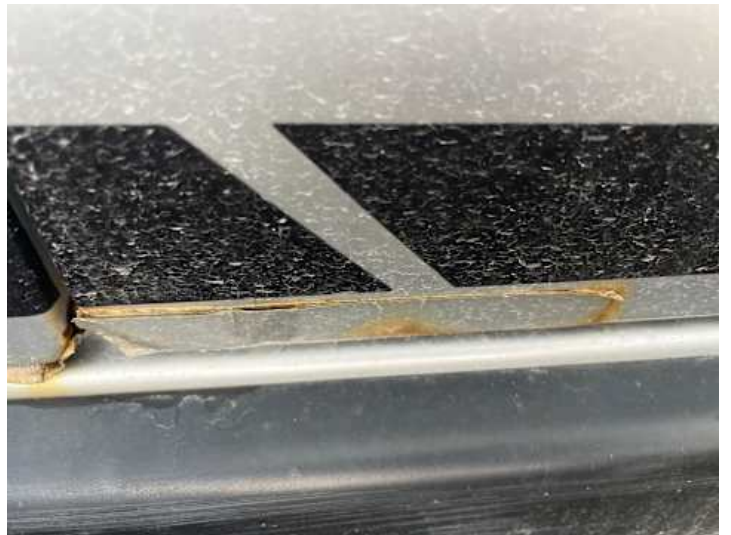
Beifahrtür (Rost)

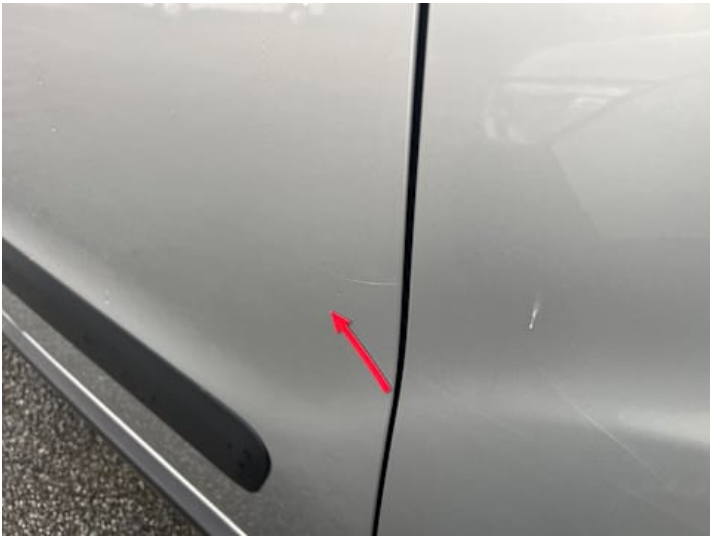
Türe hinten links (Lackschaden, Kratzer)

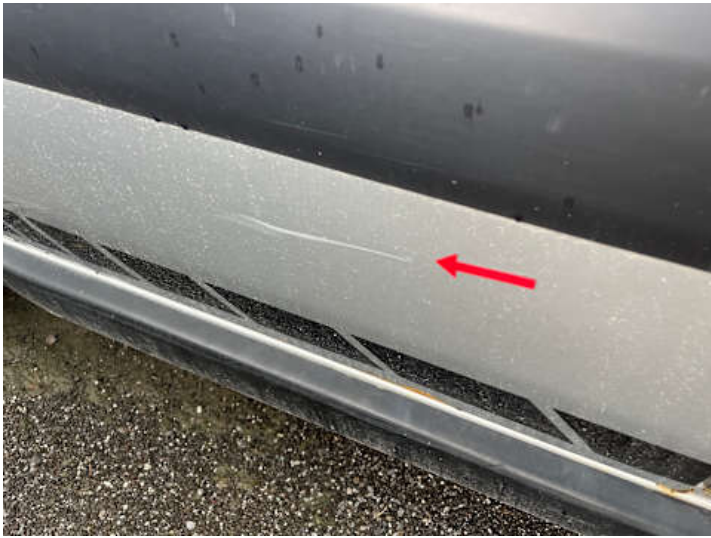
| Fahrzeugteil | Lackschichtdicke (in µm) | Fahrzeugteil | Lackschichtdicke (in µm) |
|---|---|---|---|
| Türe hinten links | 110 | Türe hinten rechts | 370 |

Türe hinten rechts (Lackschaden, Kratzer)

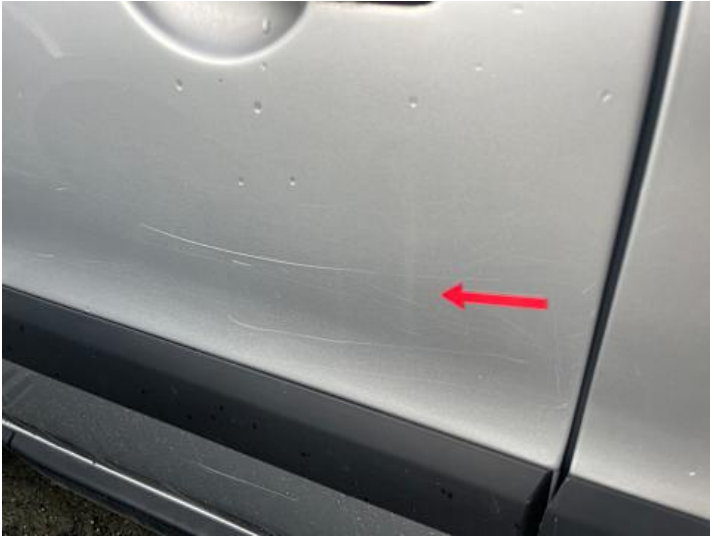
Türe hinten rechts (Lackschaden, Kratzer)

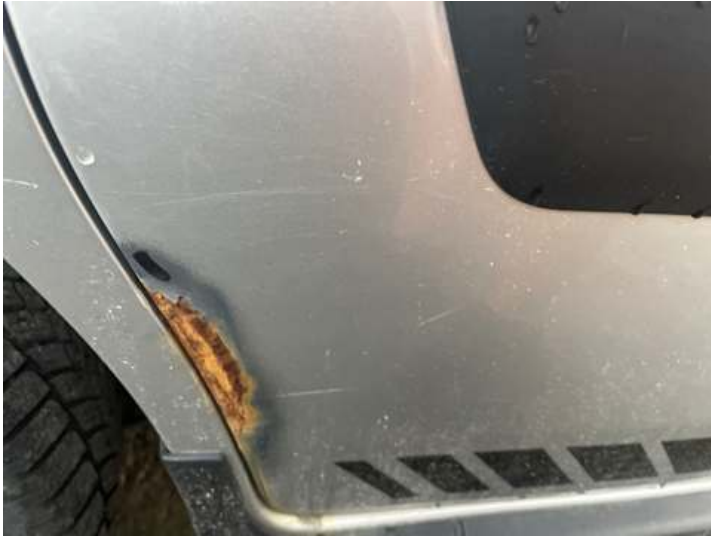
Türe hinten rechts (Rost)

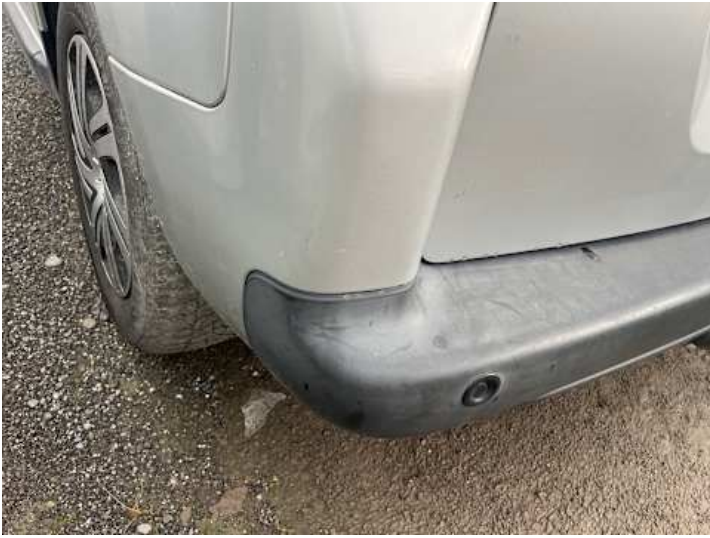
Stoßstange hinten (Lackschaden)

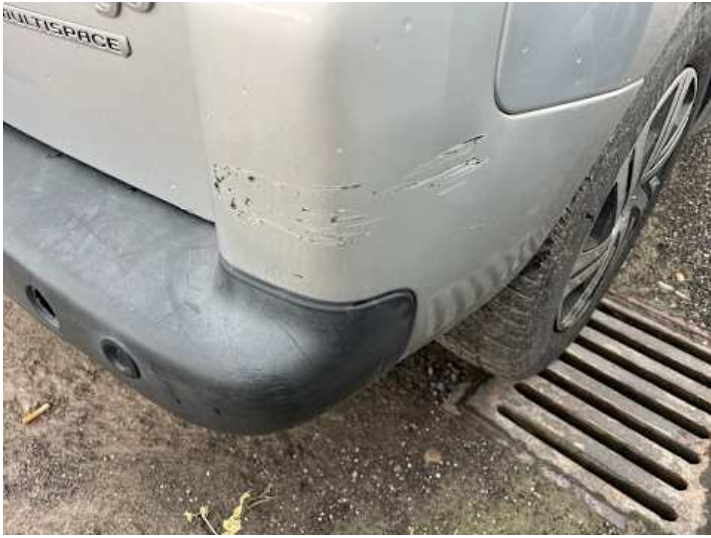
Stoßstange hinten (Lackschaden)

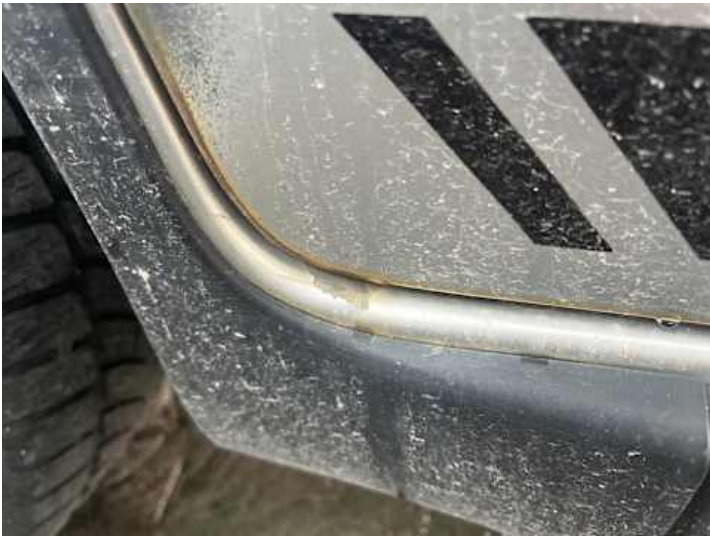
Schweller rechts (Lackschaden)

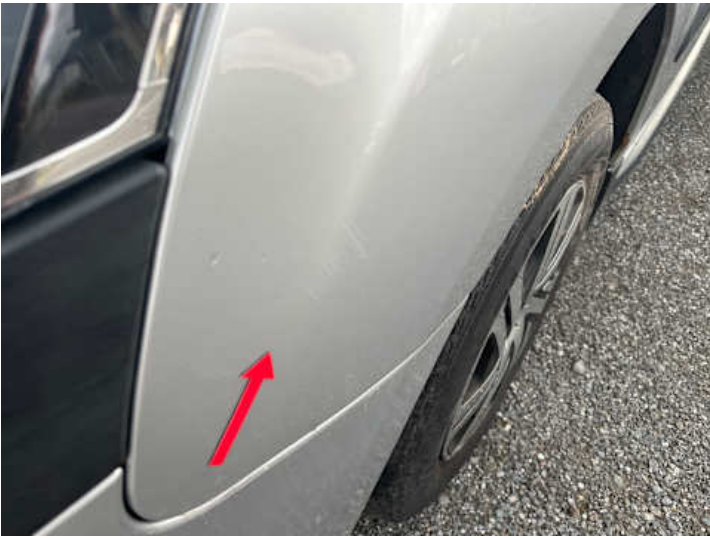
Kotflügel vorne links (Kratzer)

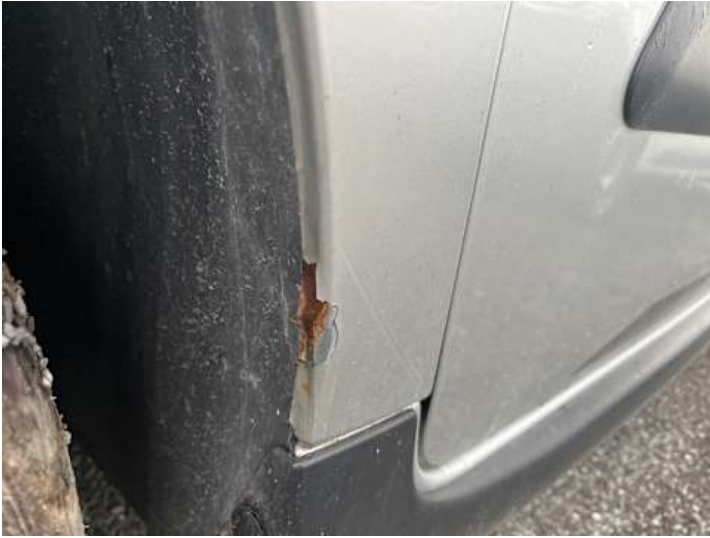
Kotflügel vorne links (Rost)

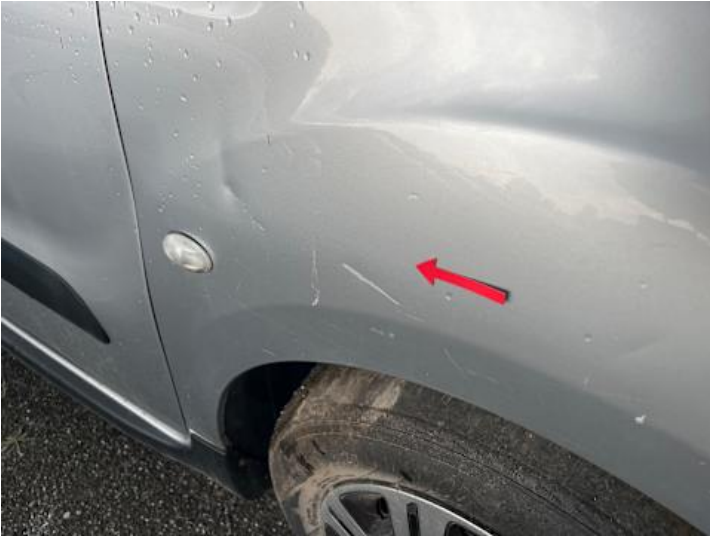
| Fahrzeugteil | Lackschichtdicke (in µm) | Fahrzeugteil | Lackschichtdicke (in µm) |
|---|---|---|---|
| Kotflügel vorne links | 110 | Kotflügel vorne rechts | 190 |

Kotflügel vorne rechts (Delle, Lackschaden, Verformung)

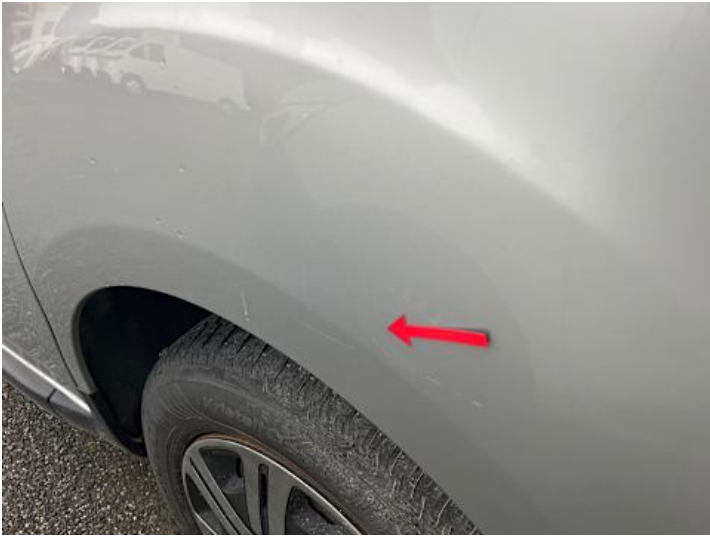
Seitenteil hinten links (Lackschaden, Kratzer)

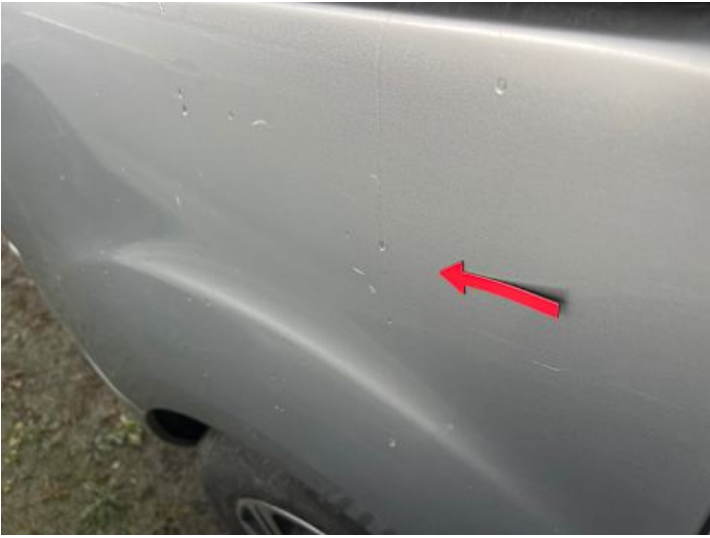
| Fahrzeugteil | Lackschichtdicke (in µm) | Fahrzeugteil | Lackschichtdicke (in µm) |
|---|---|---|---|
| Seitenteil hinten links | 125 | Seitenteil hinten rechts | 290 |

Seitenteil hinten rechts (Kratzer)

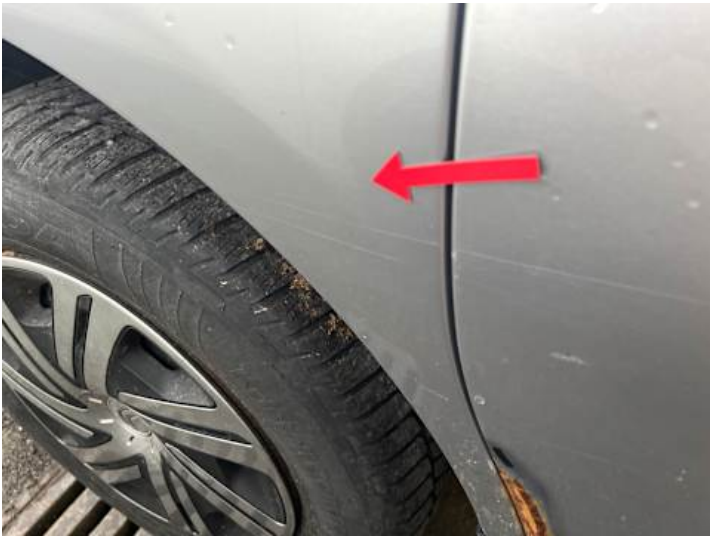
Seitenteil hinten rechts (Kratzer)

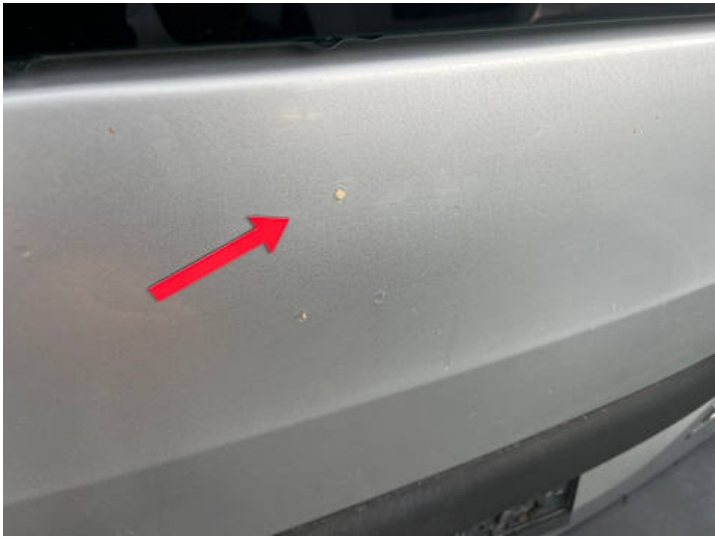
Heckklappe (Lackschaden)

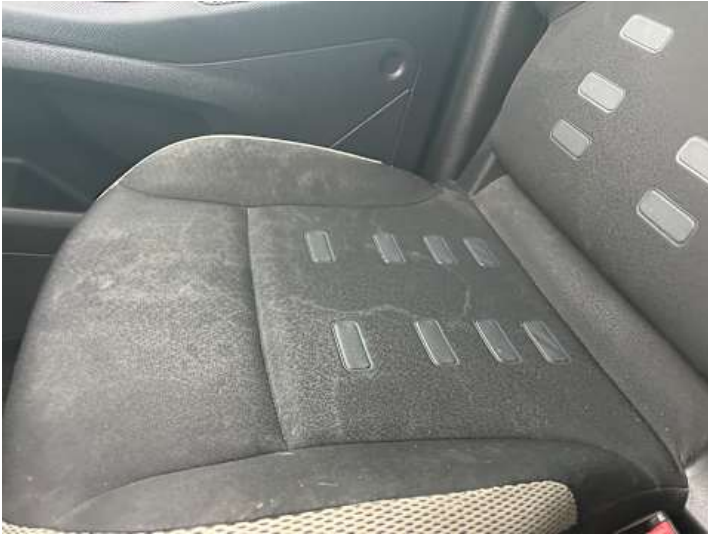
Innenraum (Verschmutzung, Verschleiß)

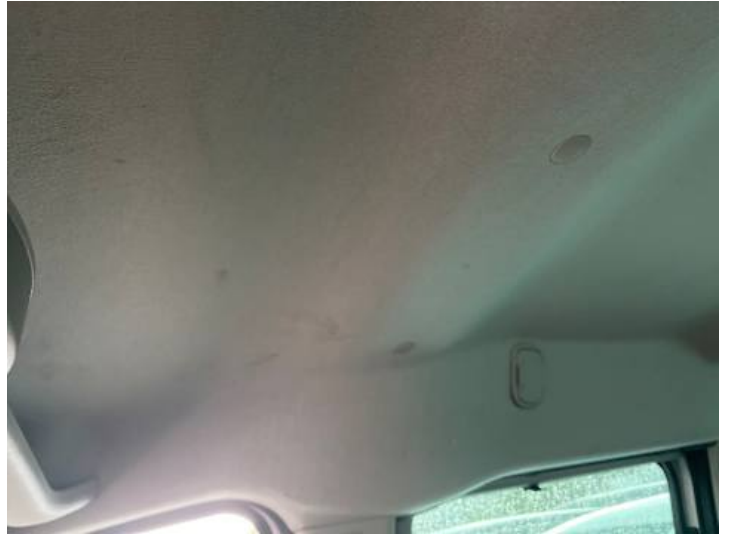
Innenraum (Verschmutzung, Verschleiß)

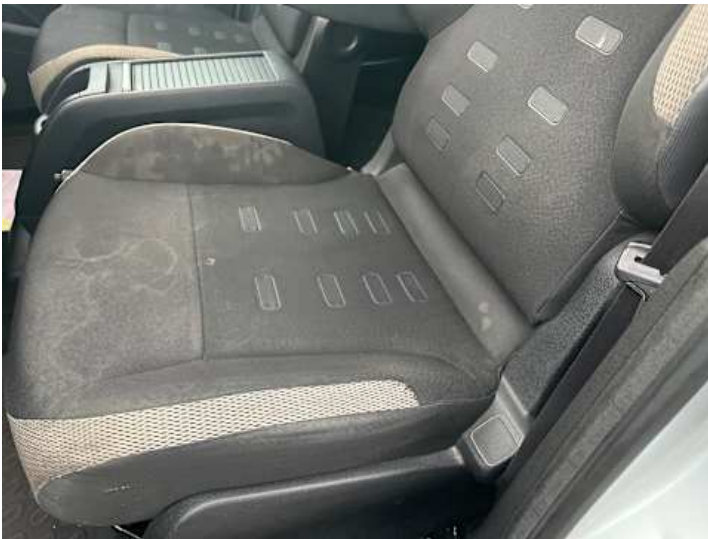
Innenraum (Verschmutzung, Verschleiß)
