## Mini Cabriolet One

EZ 05/2007 | Roadster/Cabrio | Benzin | Schaltgetriebe | 155.298km  
Besteuerung: Differenzbesteuert (§25a UStG)  
Fahrzeugstandort: 61\*\*\*  
Fahrzeug aufgenommen am: 22.07.2026

# Hinweise zum Zustandsbericht

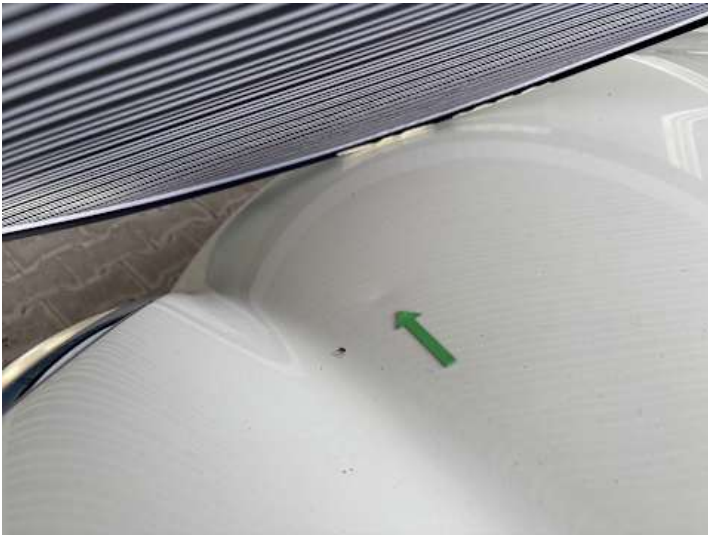
Motorhaube (Delle)

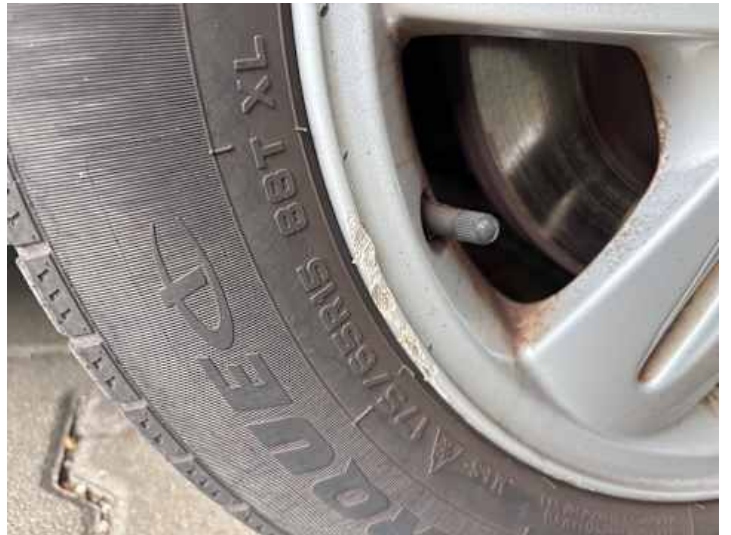
Rad (Kratzer, Kerben)

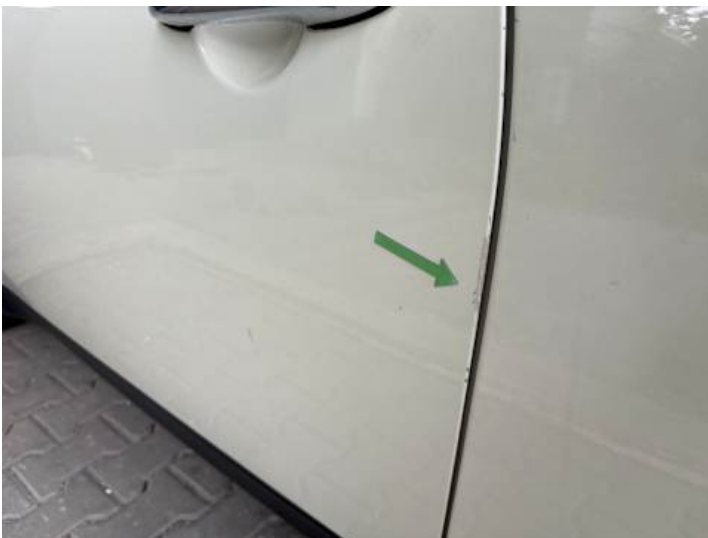
Fahrertür (Kratzer)

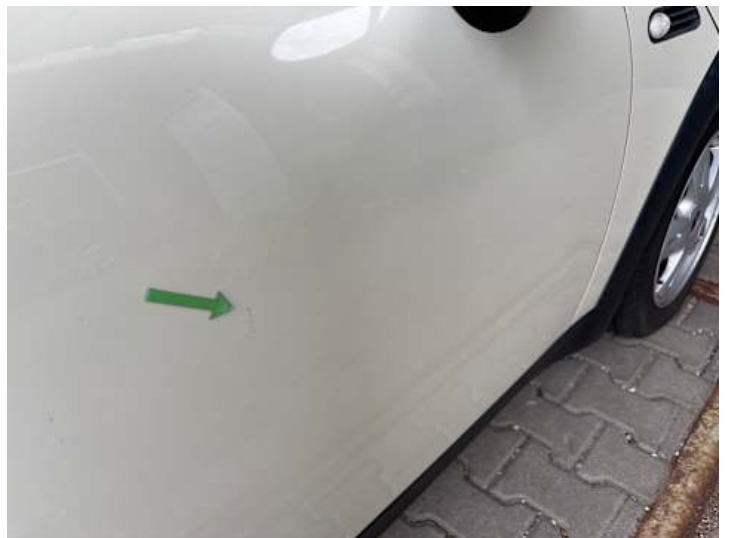
Beifahrertür (Kratzer)

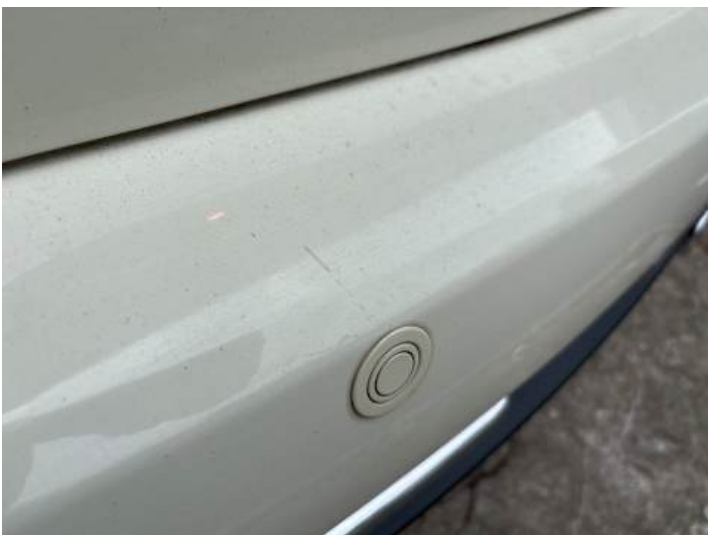
Stoßstange hinten (Kratzer)

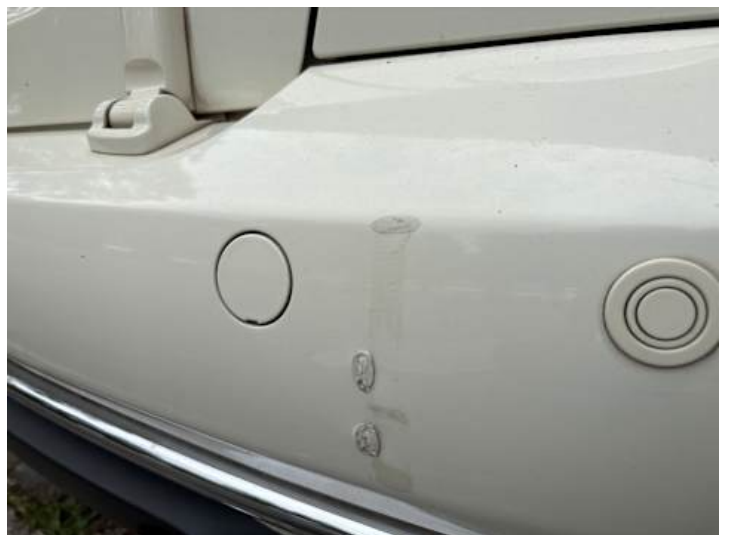
Stoßstange hinten (Kratzer, Verformung)

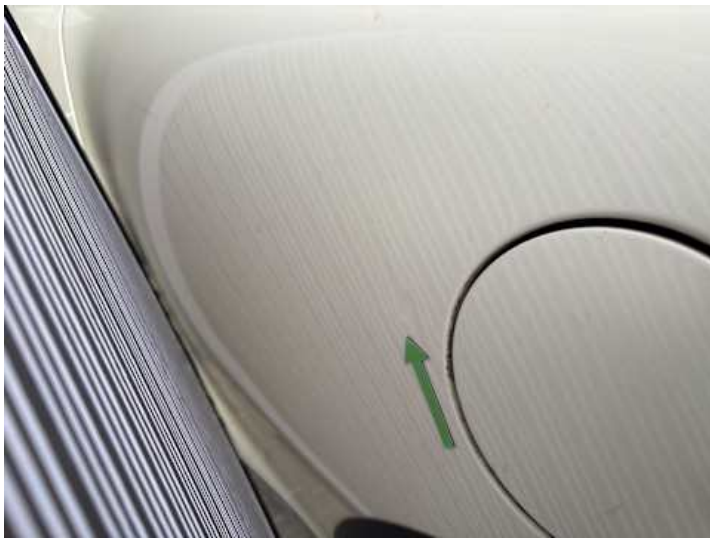
Seitenteil hinten links (Delle)

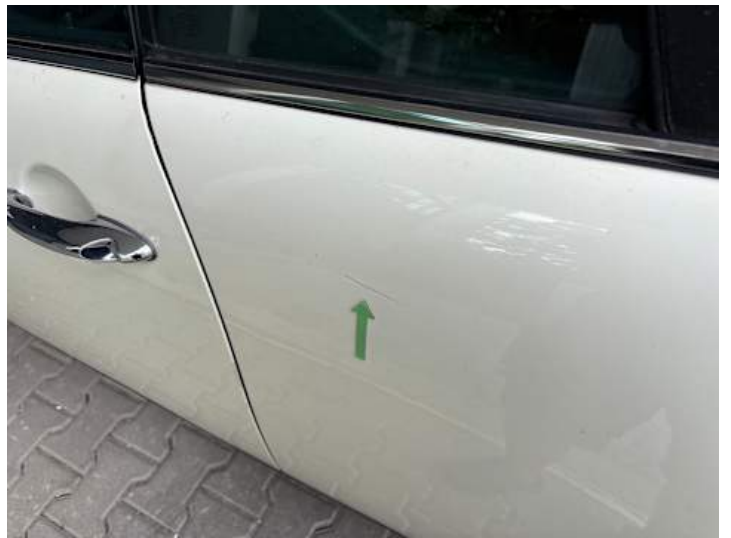
Seitenteil hinten links (Kratzer)

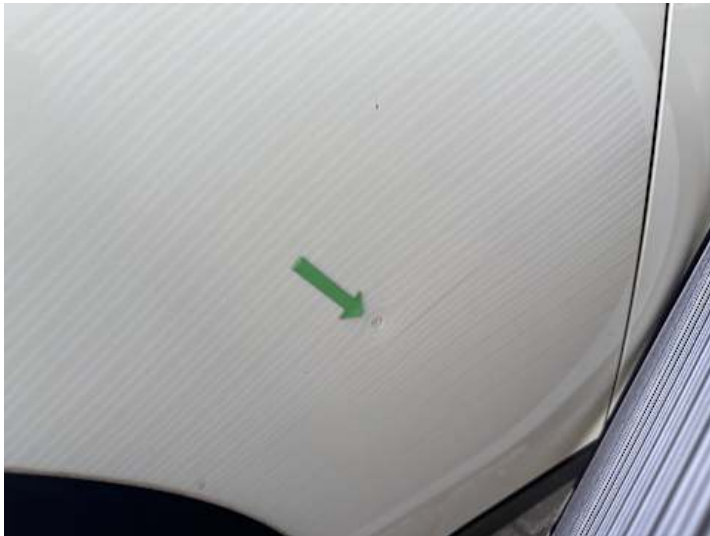
Seitenteil hinten rechts (Delle)

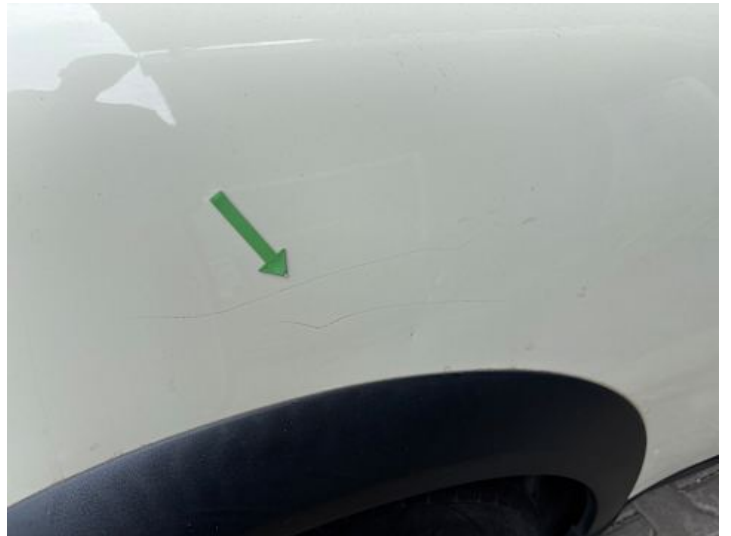
Seitenteil hinten rechts (Kratzer)

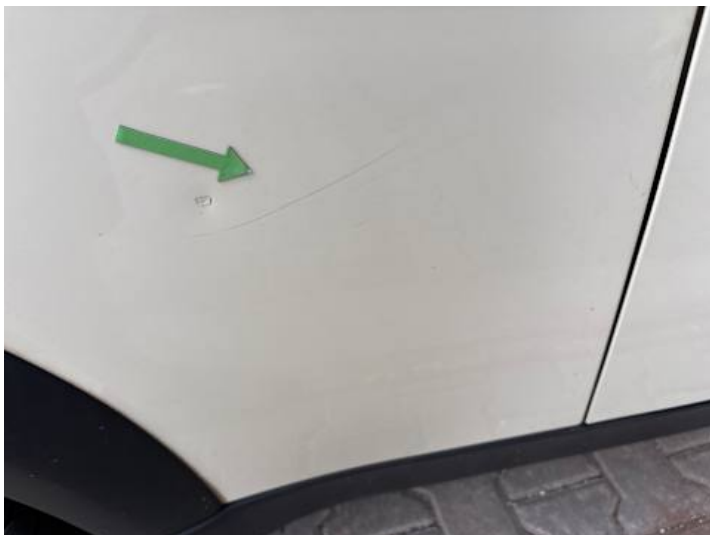
Seitenteil hinten rechts (Kratzer)

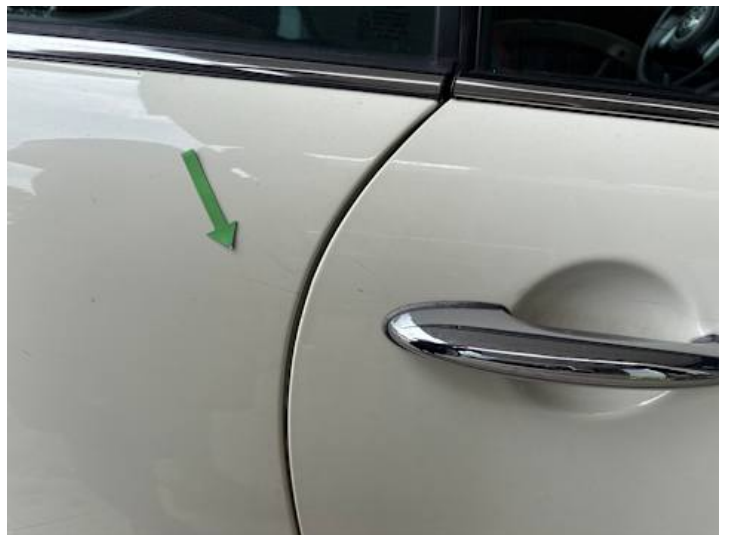
Seitenteil hinten rechts (Kratzer)

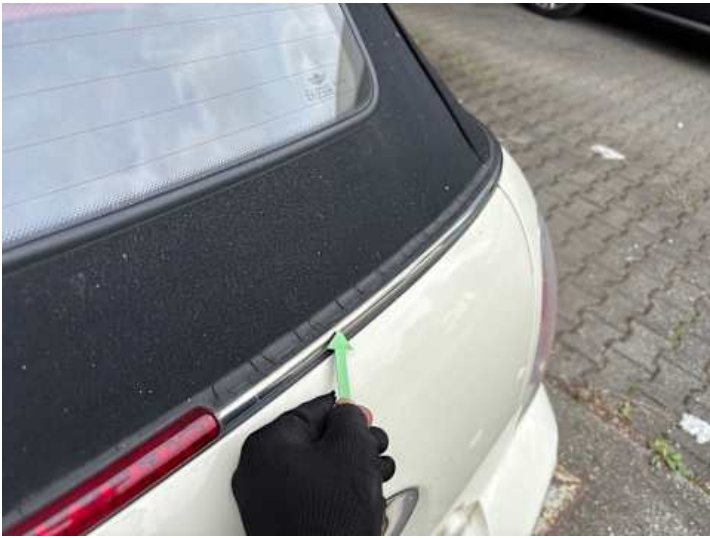
Heckklappe (Riss/Bruch, Anderer Schaden): Kofferraum Dichtung

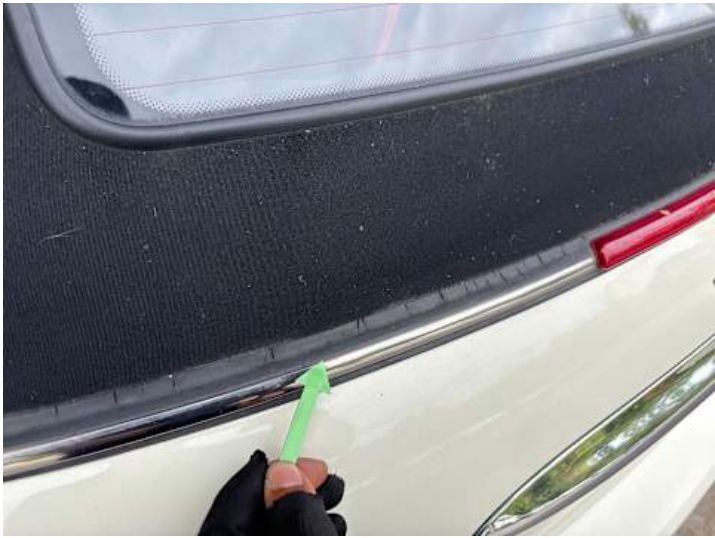
Heckklappe (Riss/Bruch, Anderer Schaden): Kofferraum Dichtung

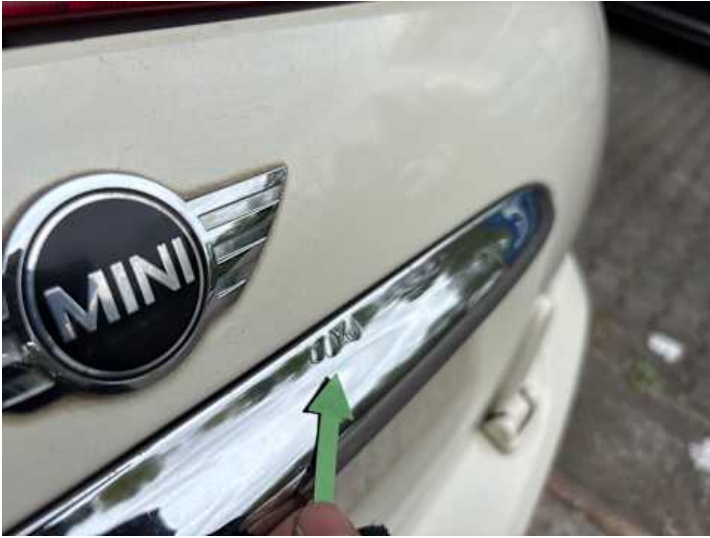
Heckklappe (Ausgeblichen/Matt)

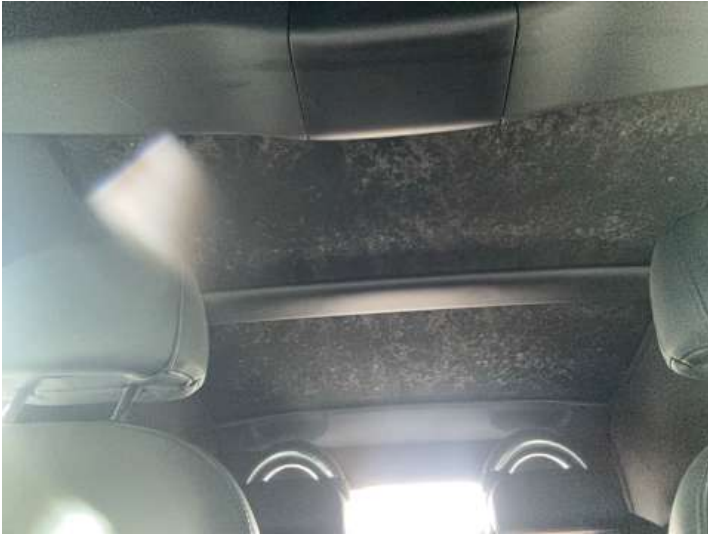
Innenraum (Verschmutzung, Anderer Schaden): Schimmel

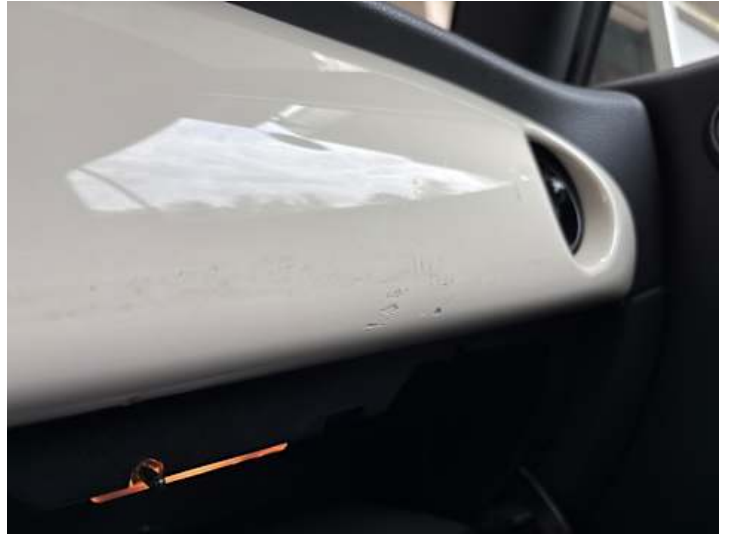
Innenraum (Diverse Schäden)

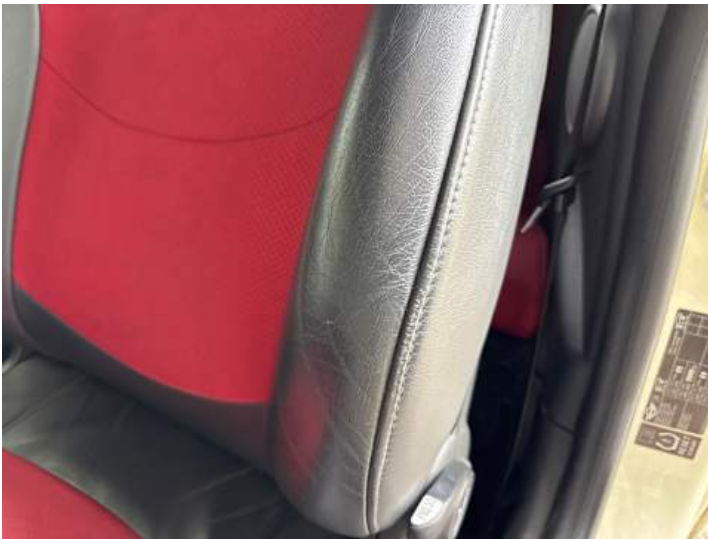
Innenraum (Diverse Schäden)
