## Renault Scenic Limited

EZ 03/2015 | Van | Diesel | Schaltgetriebe | 153.942km  
Besteuerung: Differenzbesteuert (§24 UStG)  
Fahrzeugstandort: 84\*\*\*  
Fahrzeug aufgenommen am: 25.08.2026

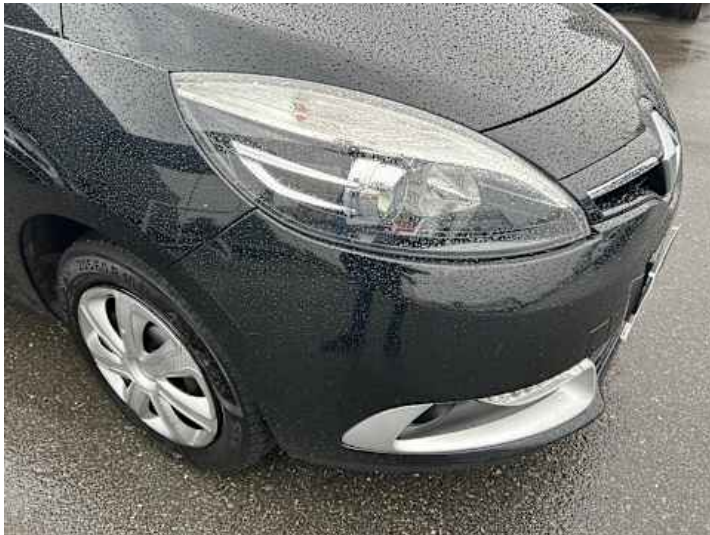
Stoßstange vorne (Lackschaden)

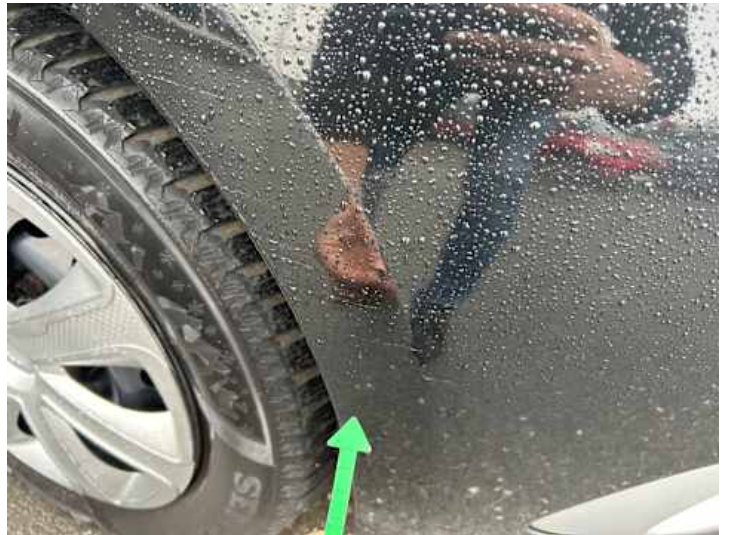
Stoßstange vorne (Lackschaden)

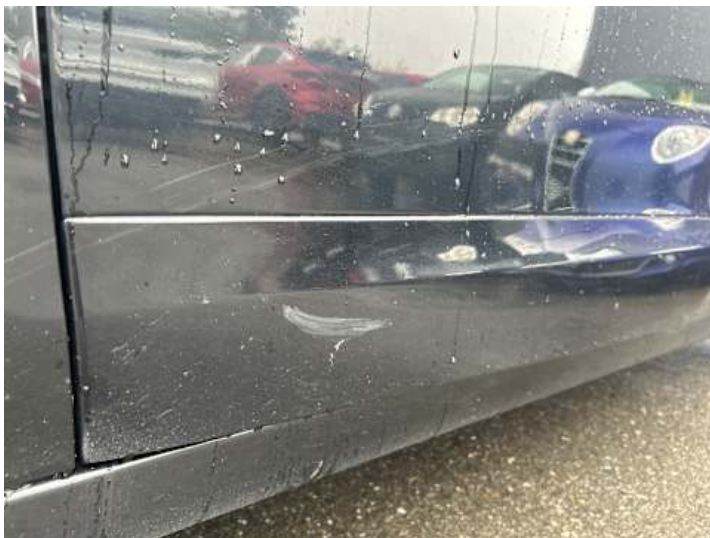
Fahrtür (Lackschaden)

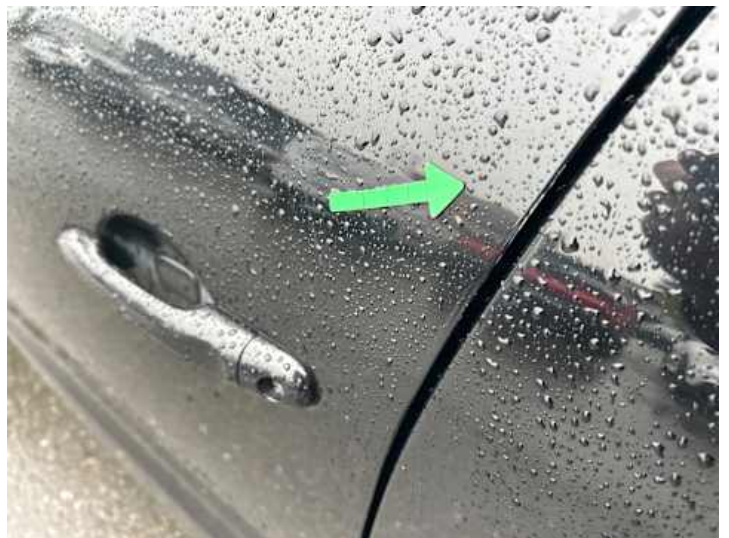
Fahrtür (Lackschaden)

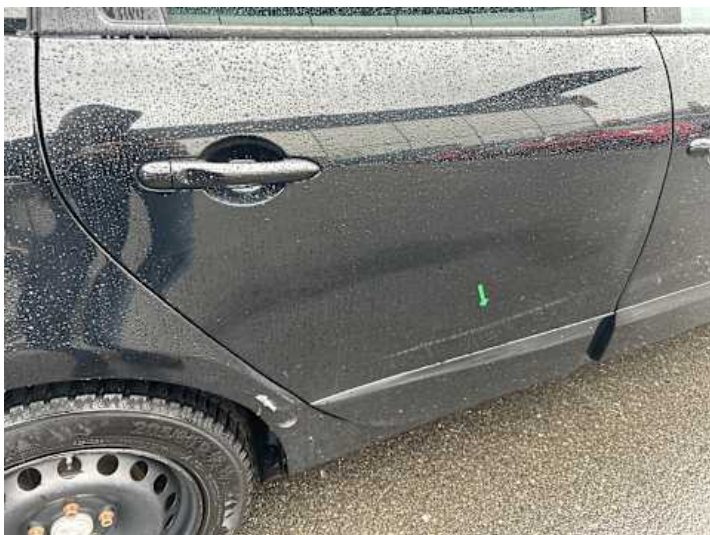
| Fahrzeugteil | Lackschichtdicke (in µm) | Fahrzeugteil | Lackschichtdicke (in µm) |
|---|---|---|---|
| Türe hinten links | 180 | Türe hinten rechts | 200 |

Türe hinten rechts (Lackschaden)

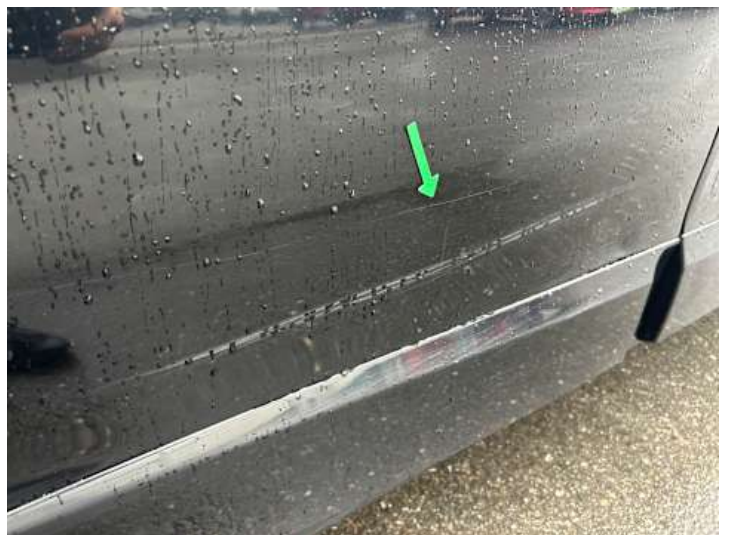
Türe hinten rechts (Lackschaden)

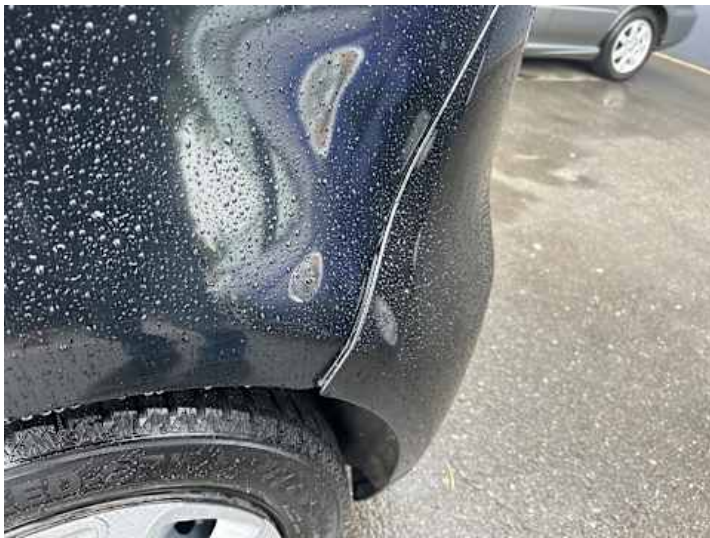
Stoßstange hinten (Spaltmaße ungenau)

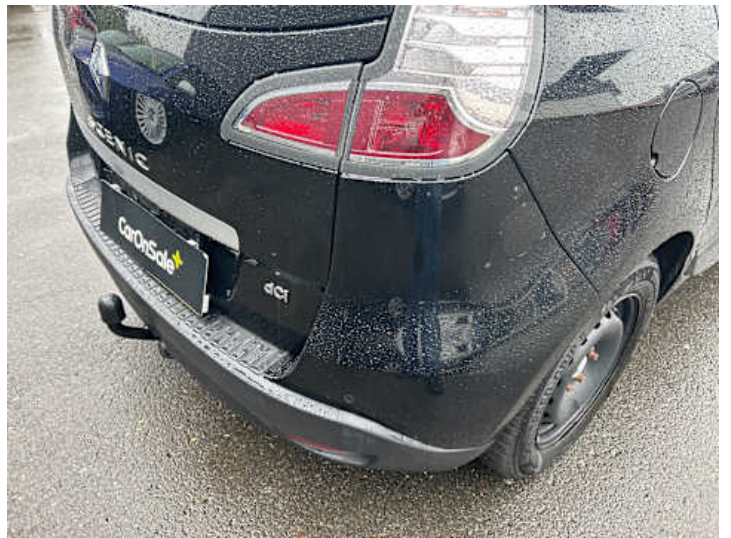
Stoßstange hinten (Lackschaden)

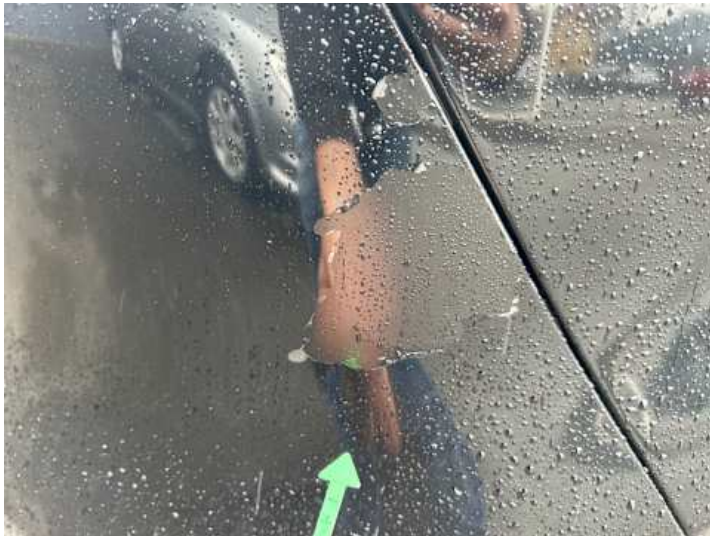
Stoßstange hinten (Lackschaden)

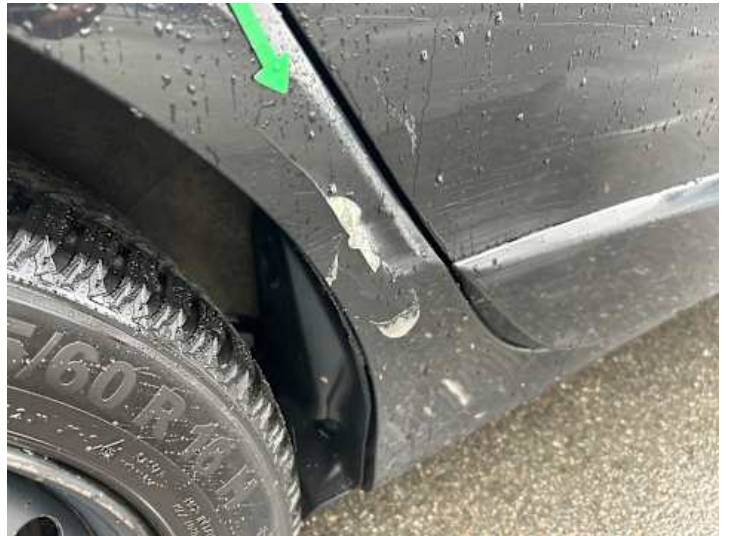
Schweller rechts (Rost, Lackschaden, Verformung)

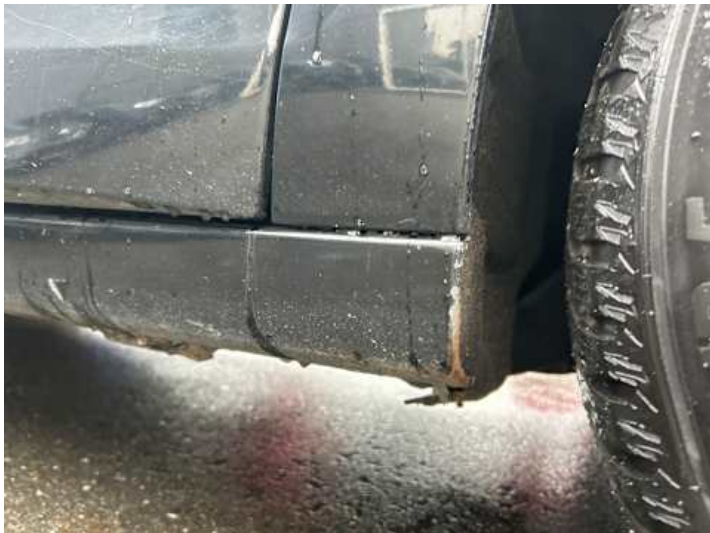
Schweller rechts (Rost, Lackschaden, Verformung)

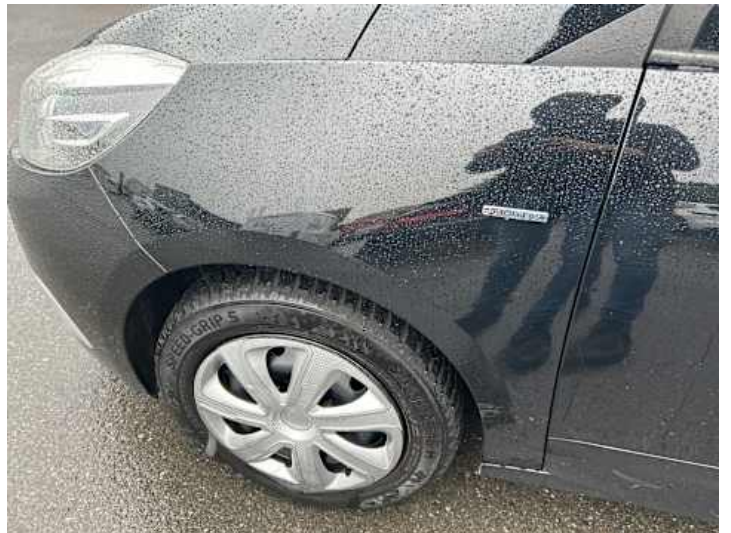
Kotflügel vorne links (Lackschaden)

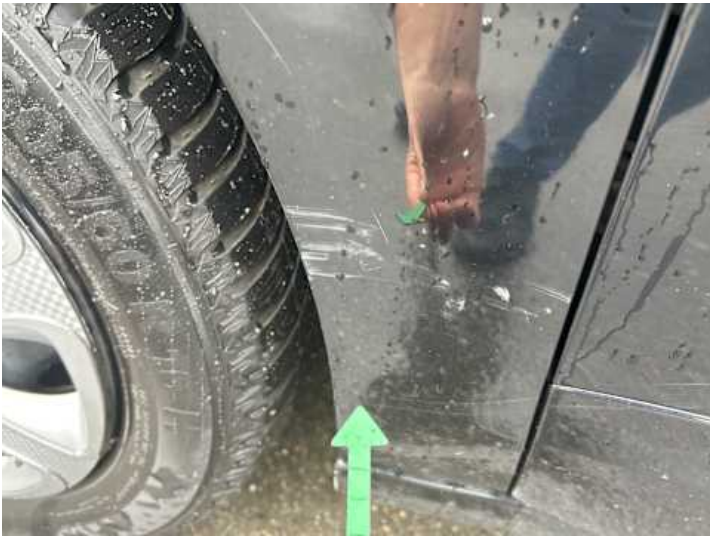
Kotflügel vorne links (Lackschaden)

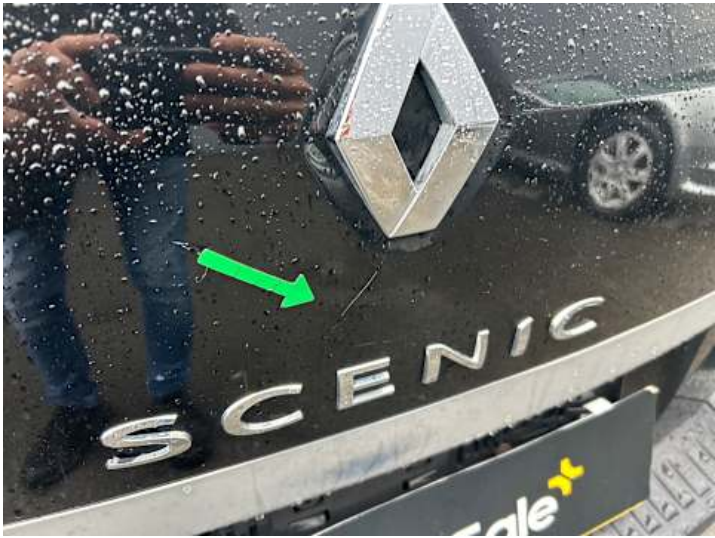
Heckklappe (Kratzer)

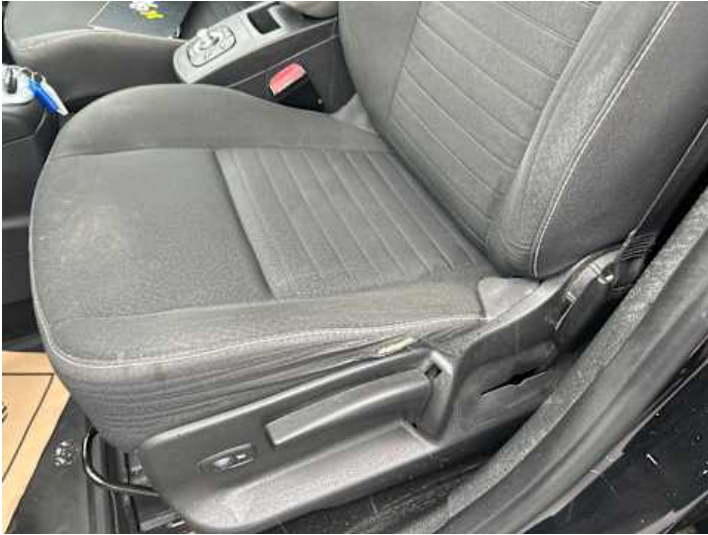
Innenraum (Riss/Bruch)
