Hyundai ix20 blue Trend

EZ 10/2016 | Van | Diesel | Schaltgetriebe | 76.764km  
Besteuerung: Differenzbesteuert (§25a UStG)  
Fahrzeugstandort: 25\*\*\*  
Fahrzeug aufgenommen am: 04.08.2026

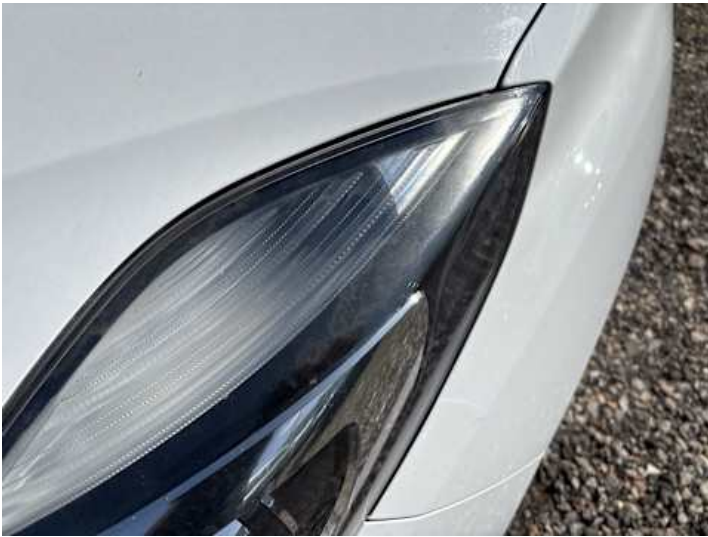
Scheinwerfer (links) (Blind)

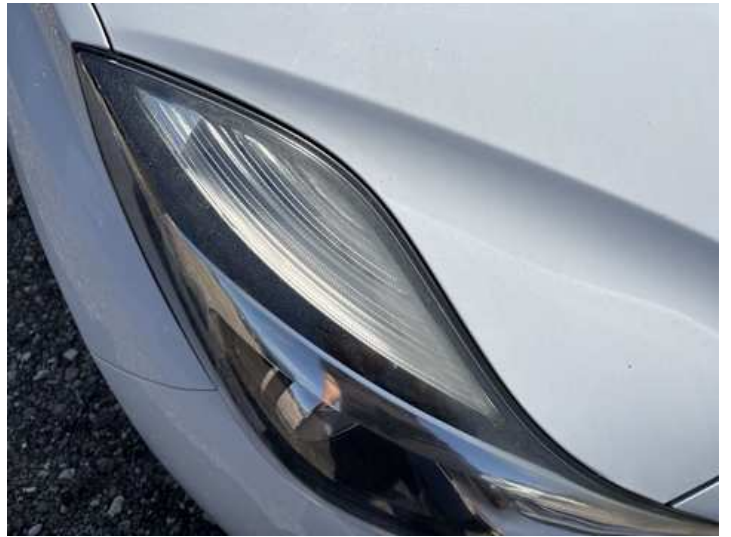
Scheinwerfer (rechts) (Blind)

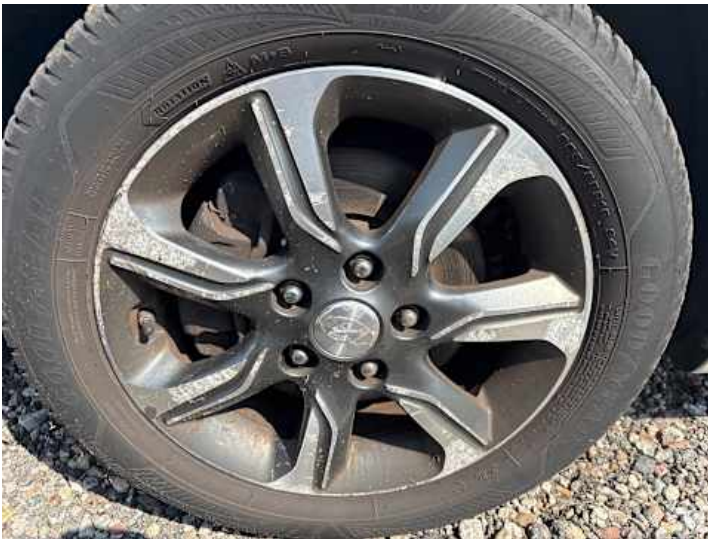
Rad (vehicle.damage-label.porous, Rost)

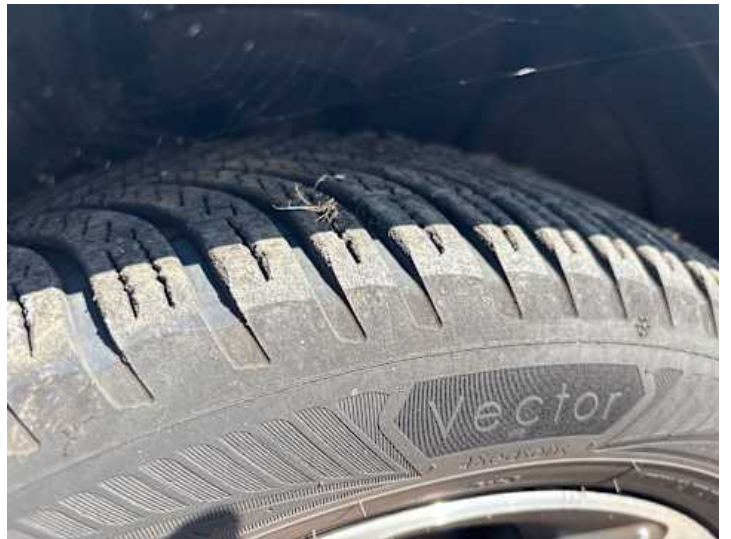
Rad (vehicle.damage-label.porous, Rost)

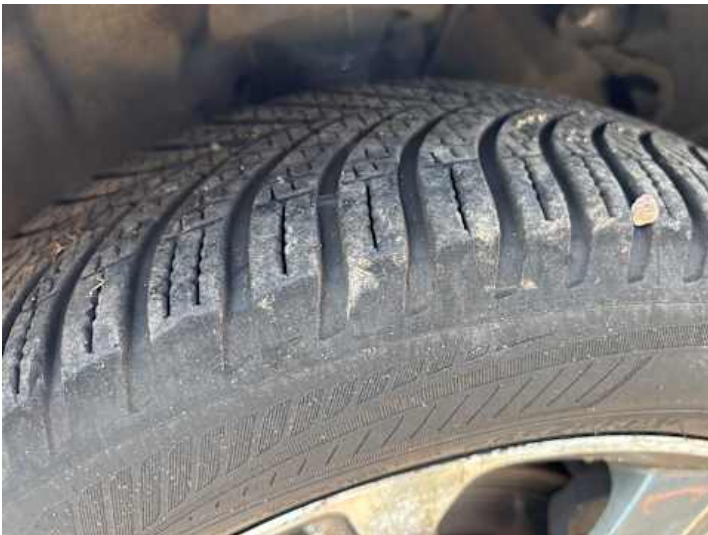
Rad (vehicle.damage-label.porous, Rost)

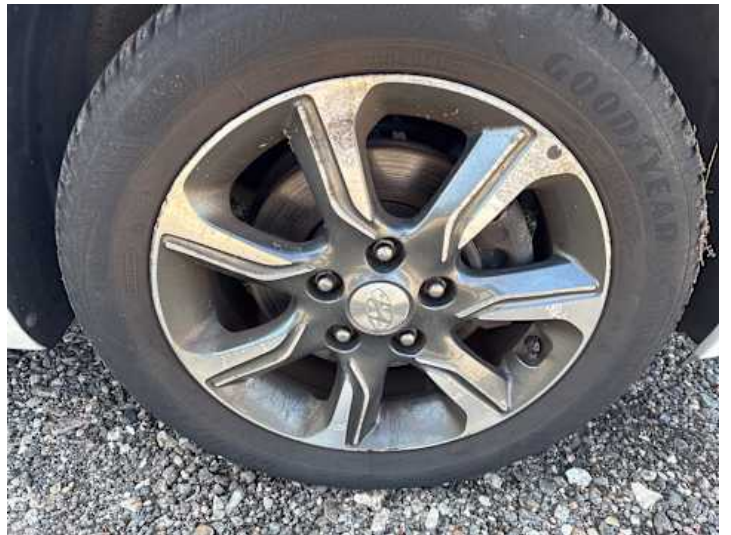
Rad (vehicle.damage-label.porous, Rost)

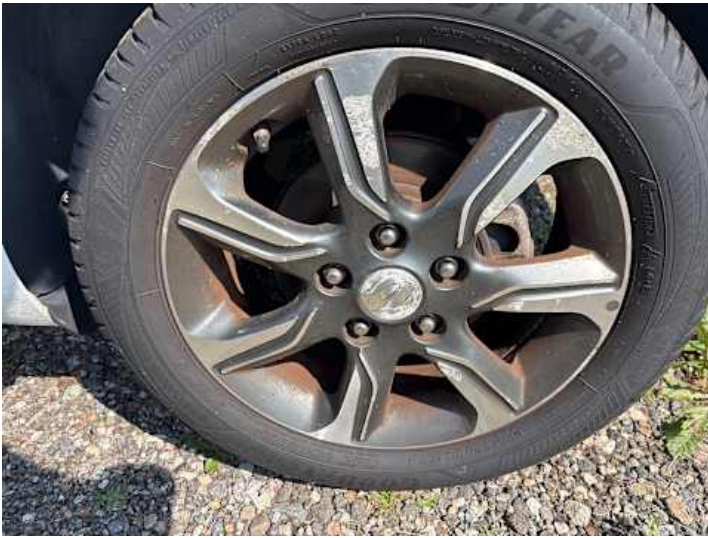
Rad (Rost)

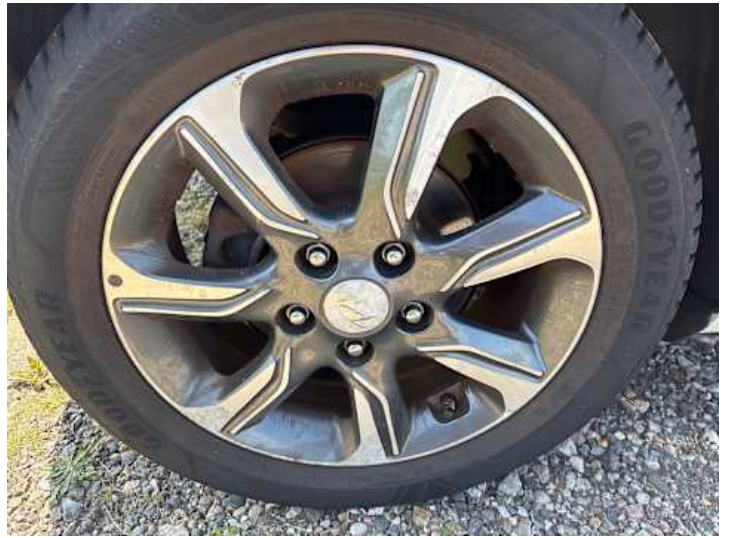
Rad (Rost)

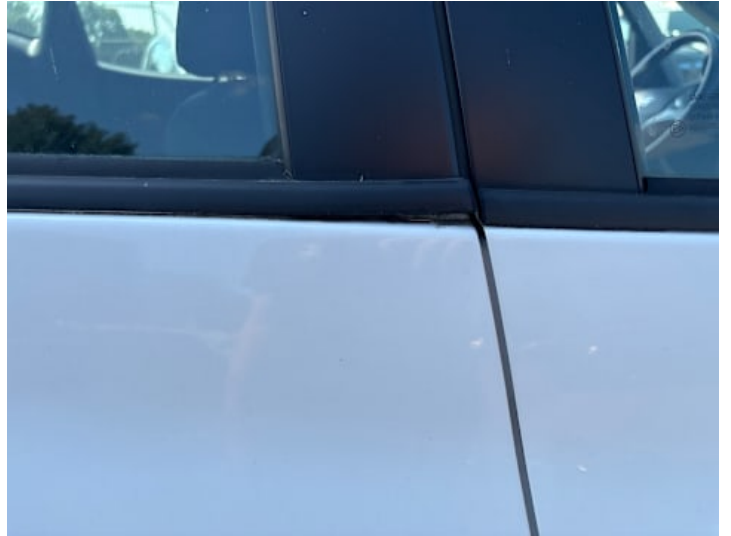
| Fahrzeugteil | Lackschichtdicke (in µm) | Fahrzeugteil | Lackschichtdicke (in µm) |
|---|---|---|---|
| Türe hinten links | 225 | Türe hinten rechts | 1999 |

Türe hinten rechts (Spaltmaße ungenau)

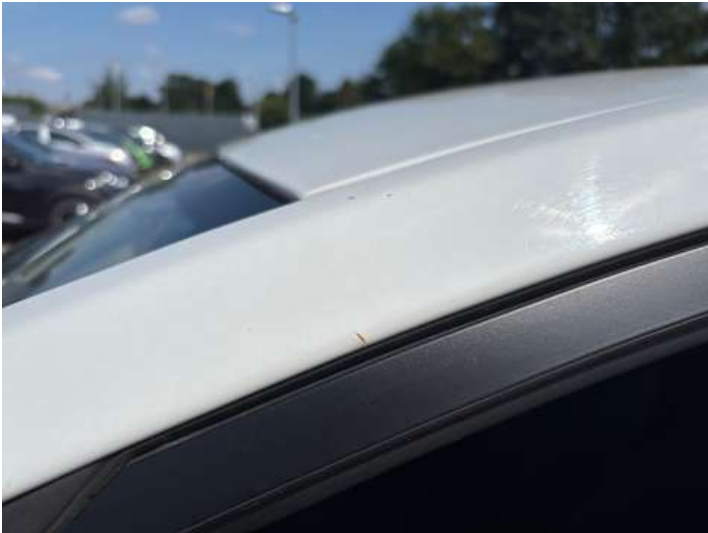
Dach (Lackschaden)

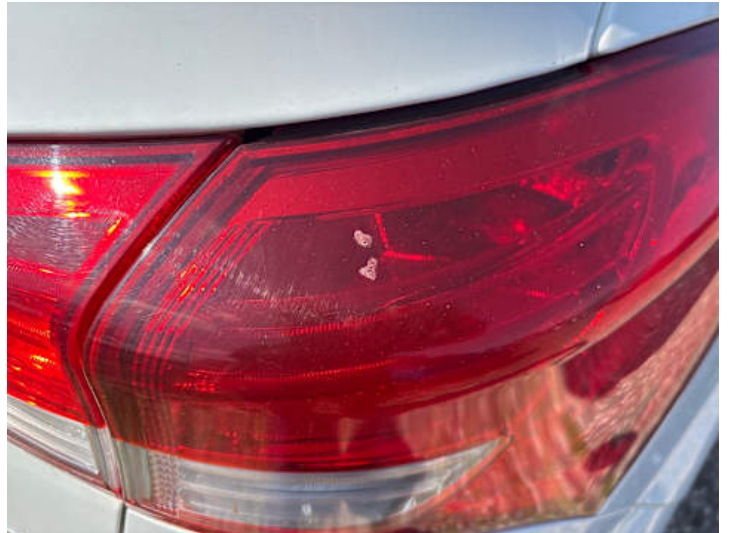
Rücklicht (rechts) (Blind)

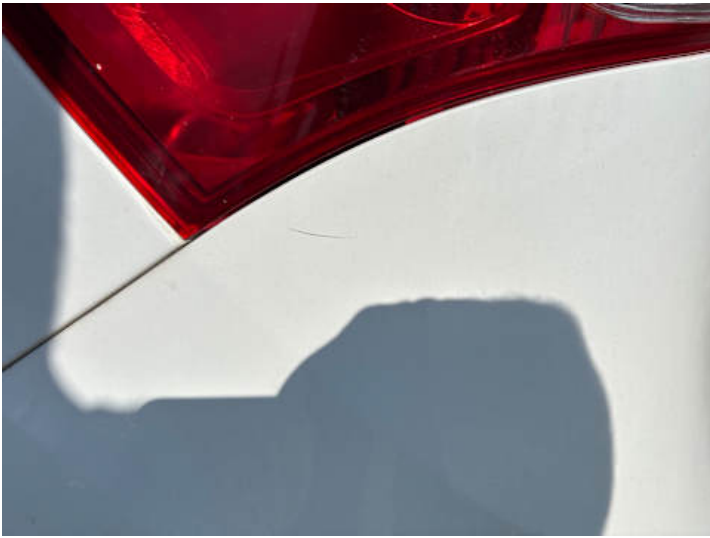
Stoßstange hinten (Kratzer)

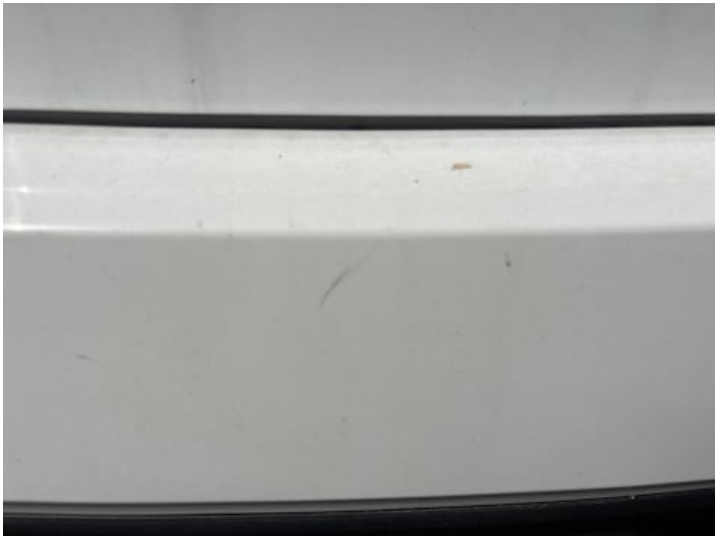
Stoßstange hinten (Kratzer)

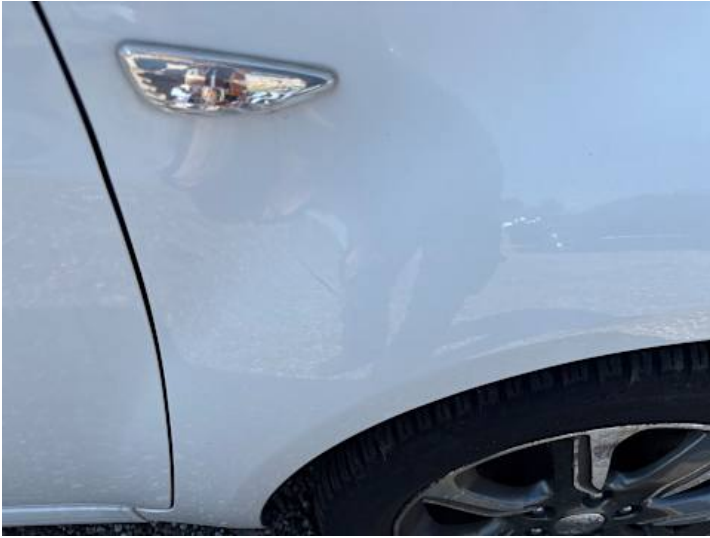
Kotflügel vorne rechts (Kratzer)

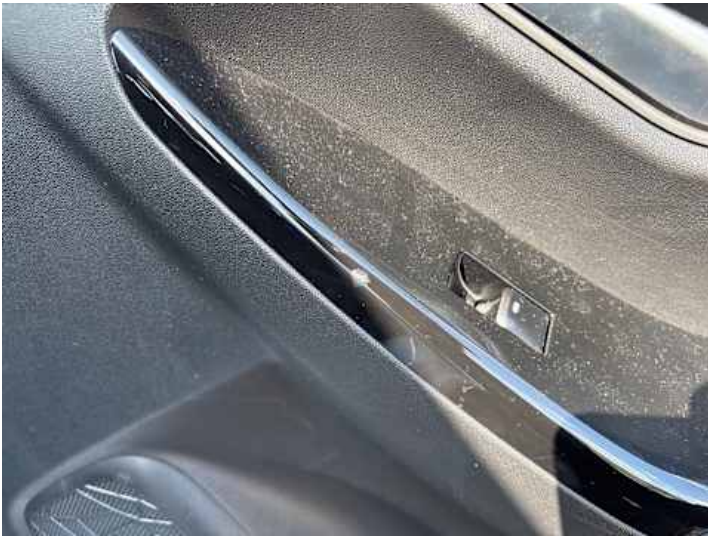
Innenraum (Kratzer)

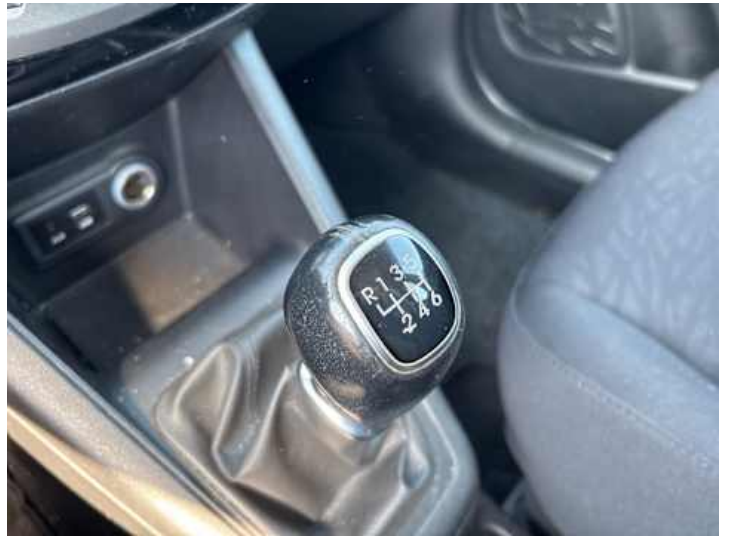
Innenraum (Verschleiß)

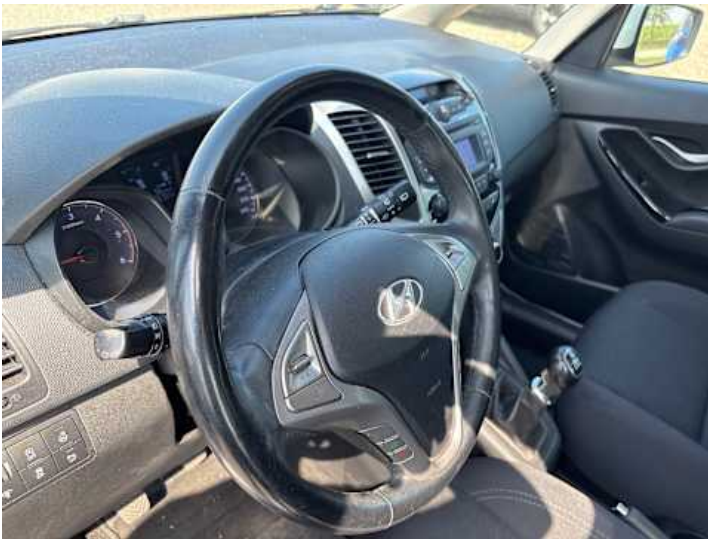
Innenraum (Verschleiß)

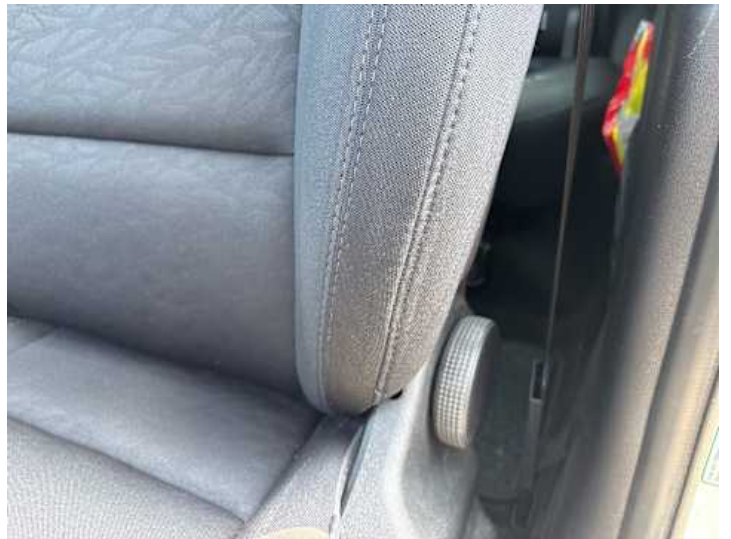
Innenraum (Verschleiß)
