## Skoda Fabia Elegance

EZ 09/2004 | Kombi | Benzin | Schaltgetriebe | 273.777km

Fahrzeug aufgenommen am: 11.08.2026

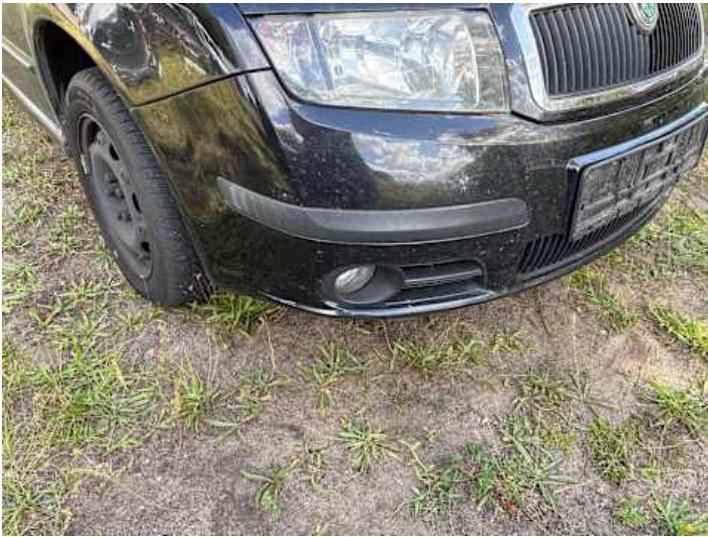
Stoßstange vorne (Kratzer)

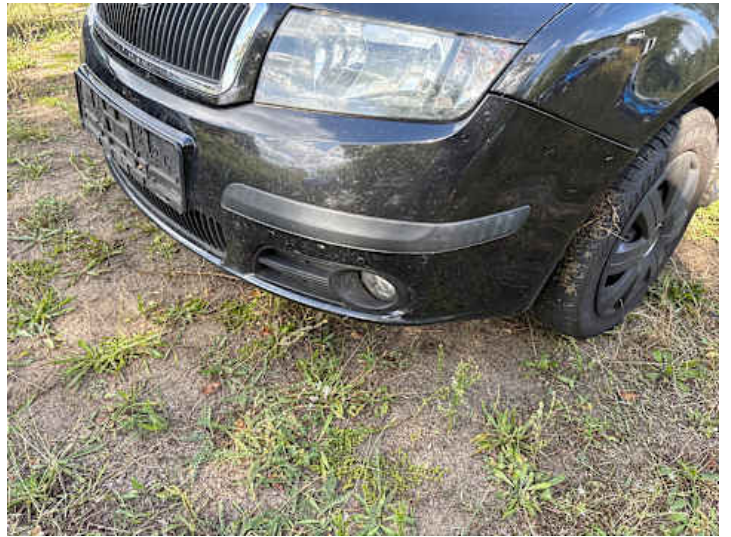
Stoßstange vorne (Kratzer)

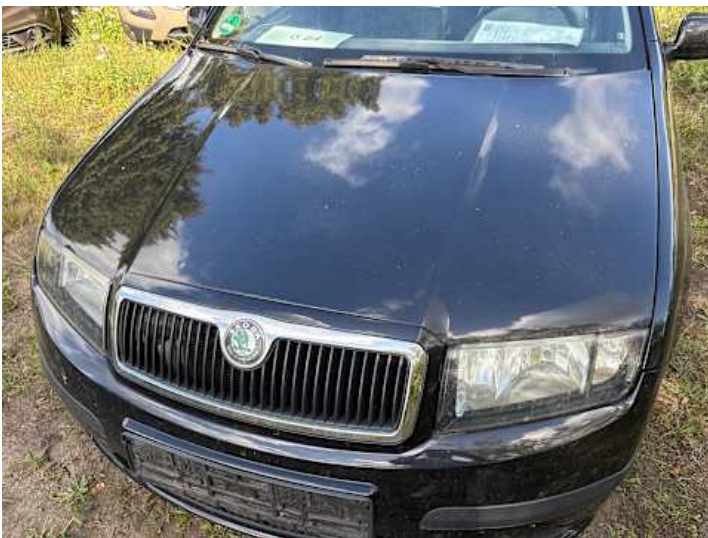
Motorhaube (Delle, Kratzer)

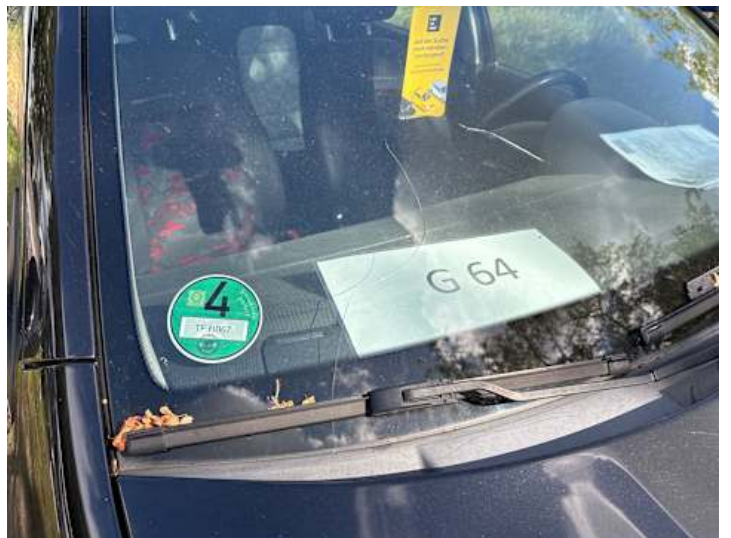
Windschutzscheibe (Riss/Bruch)

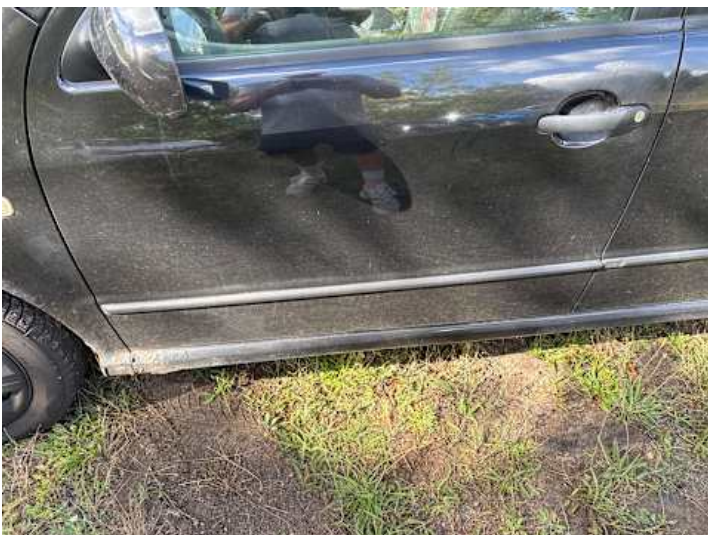
Fahrertür (Kratzer)

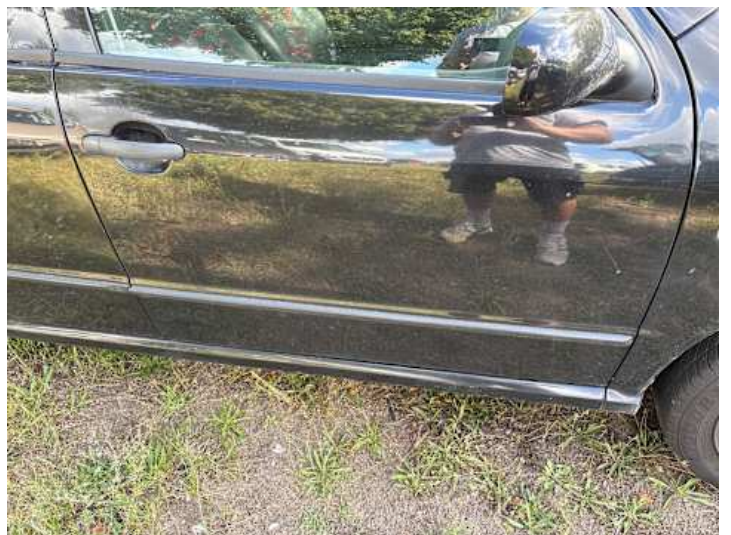
Beifahrertür (Delle, Kratzer)

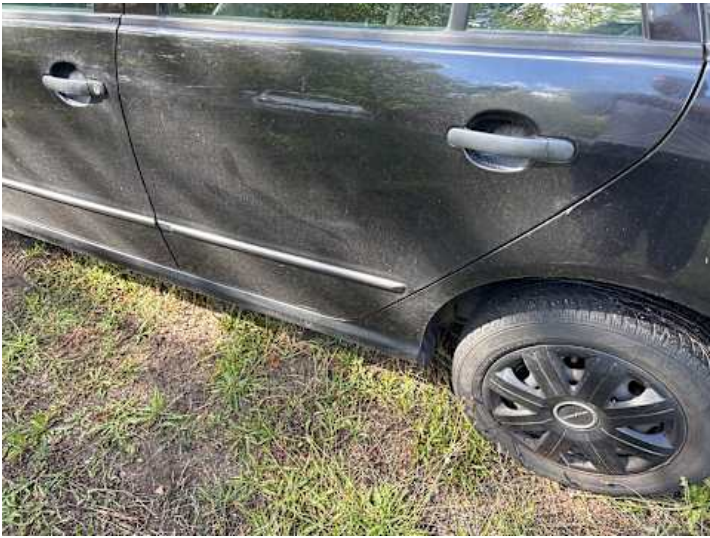
Türe hinten links (Kratzer)

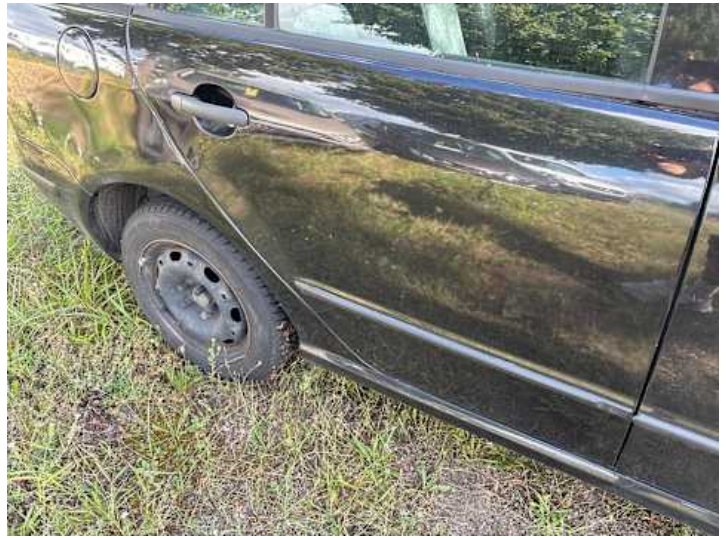
| Fahrzeugteil | Lackschichtdicke (in µm) | Fahrzeugteil | Lackschichtdicke (in µm) |
|---|---|---|---|
| Türe hinten links | 100 | Türe hinten rechts | 170 |

Türe hinten rechts (Kratzer)

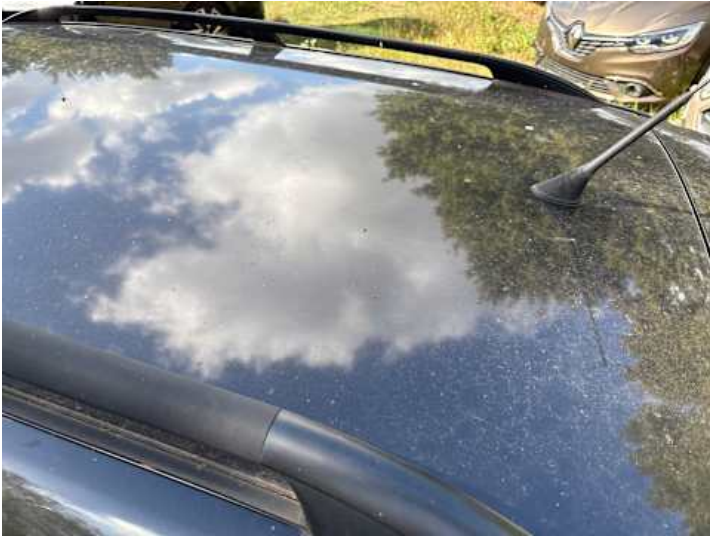
Dach (Delle)

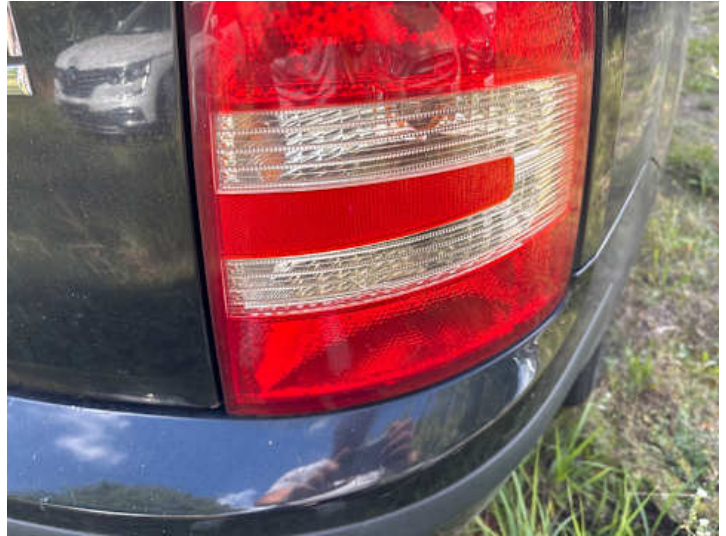
Rücklicht (rechts) (Riss/Bruch)

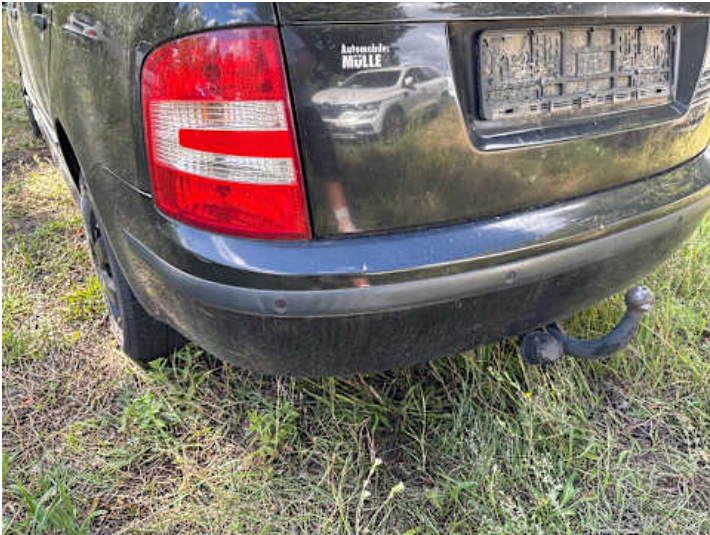
Stoßstange hinten (Kratzer)

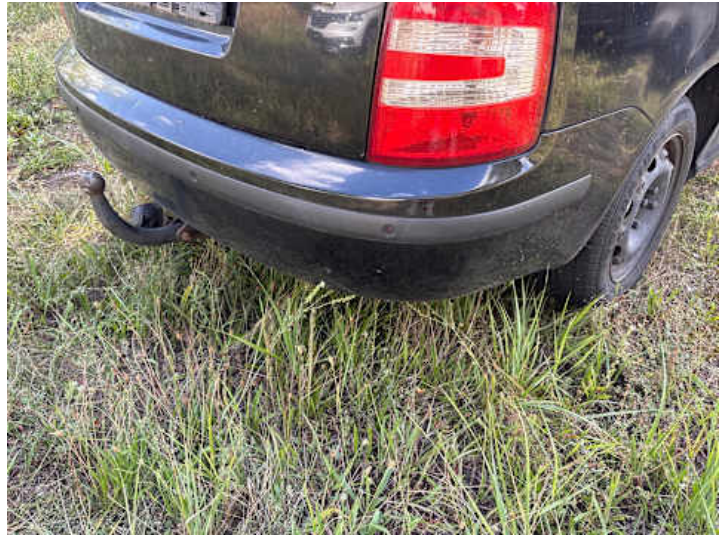
Stoßstange hinten (Kratzer)

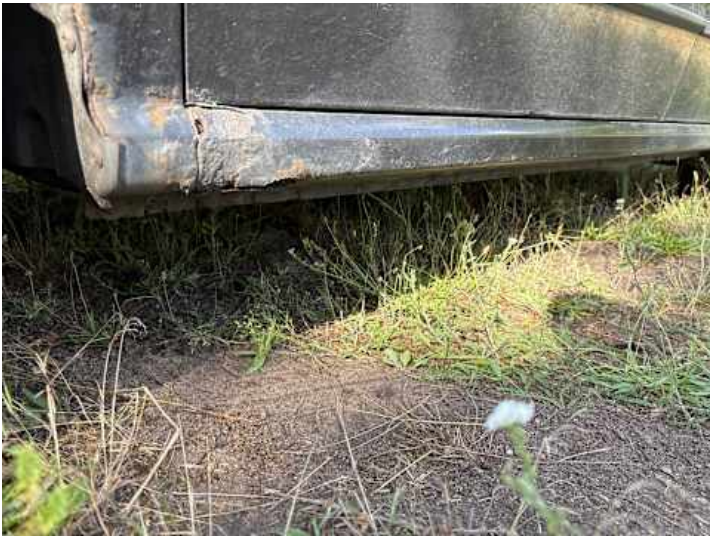
Schweller links (Rost)

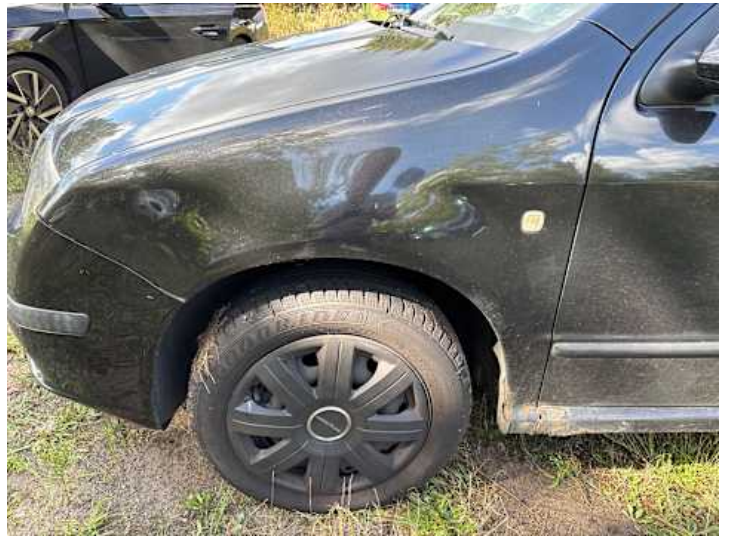
Kotflügel vorne links (Rost, Kratzer)

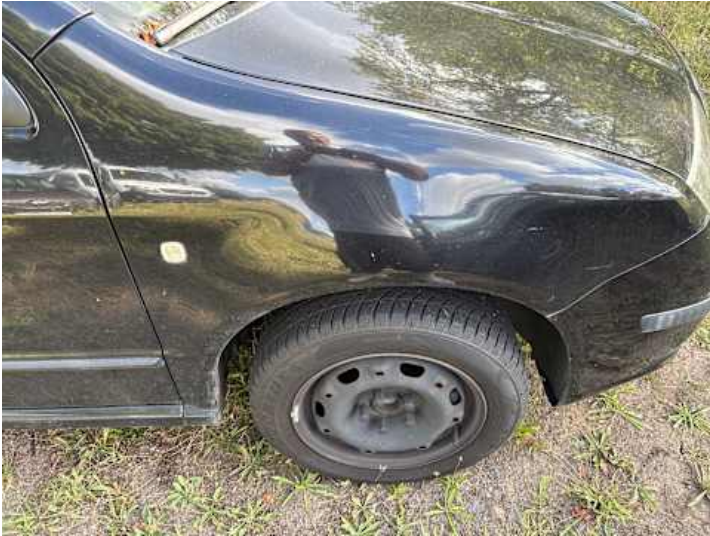
Kotflügel vorne rechts (Kratzer)

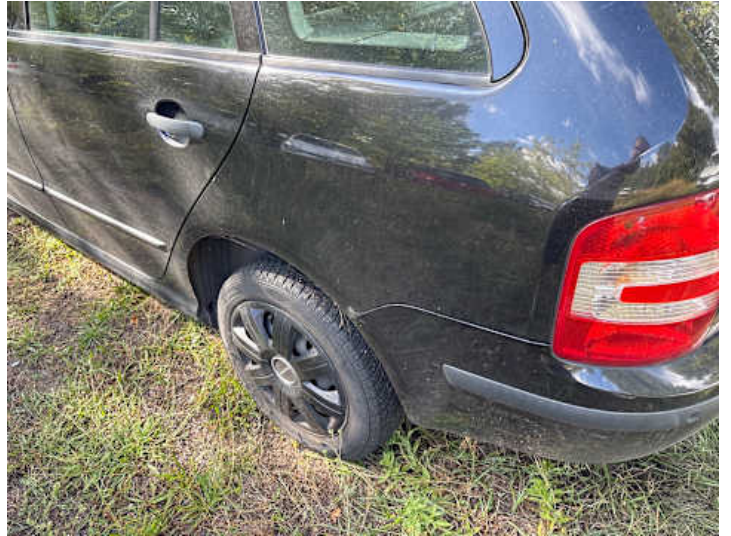
Seitenteil hinten links (Kratzer)

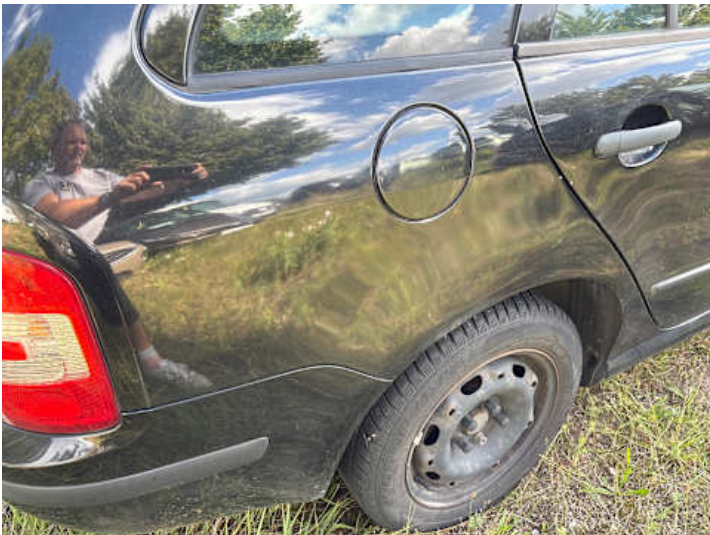
| Fahrzeugteil | Lackschichtdicke (in µm) | Fahrzeugteil | Lackschichtdicke (in µm) |
|---|---|---|---|
| Seitenteil hinten links | 100 | Seitenteil hinten rechts | 420 |

Seitenteil hinten rechts (Kratzer)

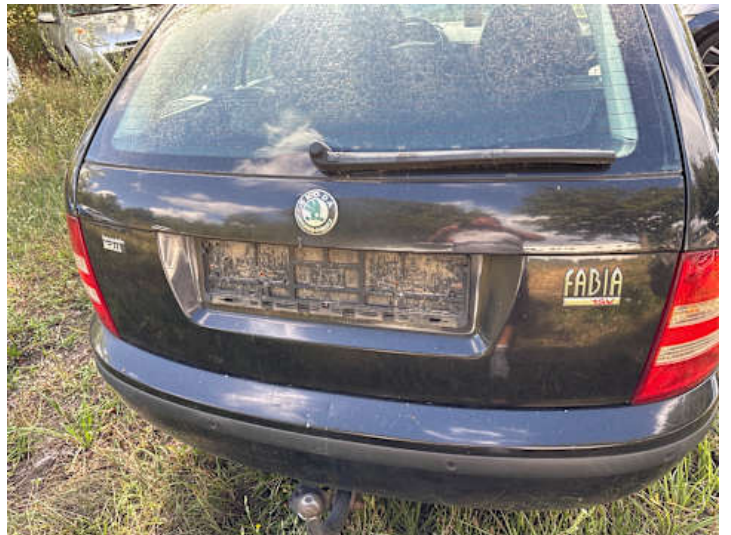
Heckklappe (Kratzer)

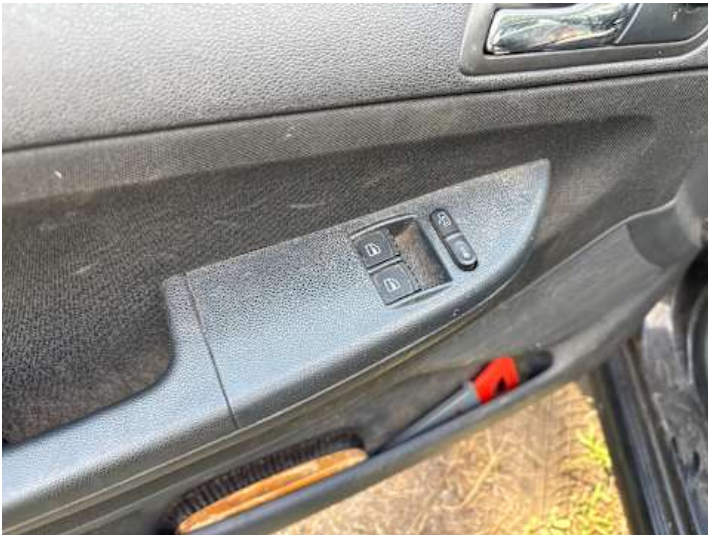
Innenraum (Verschmutzung, Verschleiß, Anderer Schaden):  
Fensterheber vorne ohne Funktion

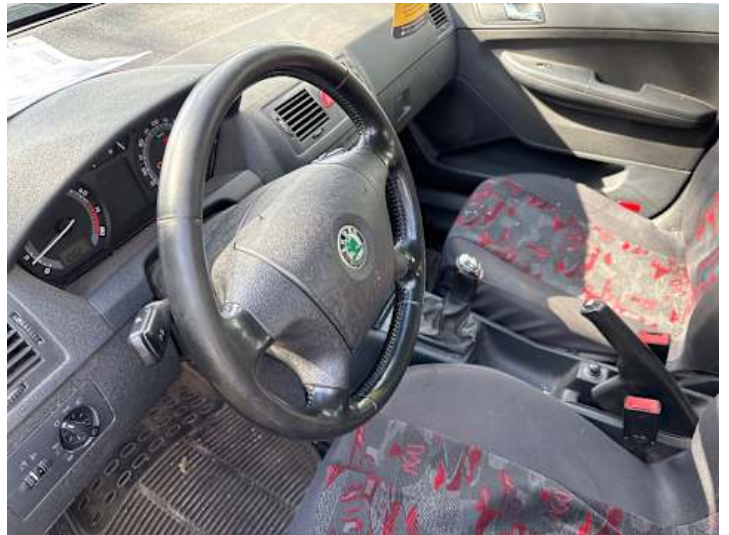
Innenraum (Verschmutzung, Verschleiß, Anderer Schaden):  
Fensterheber vorne ohne Funktion

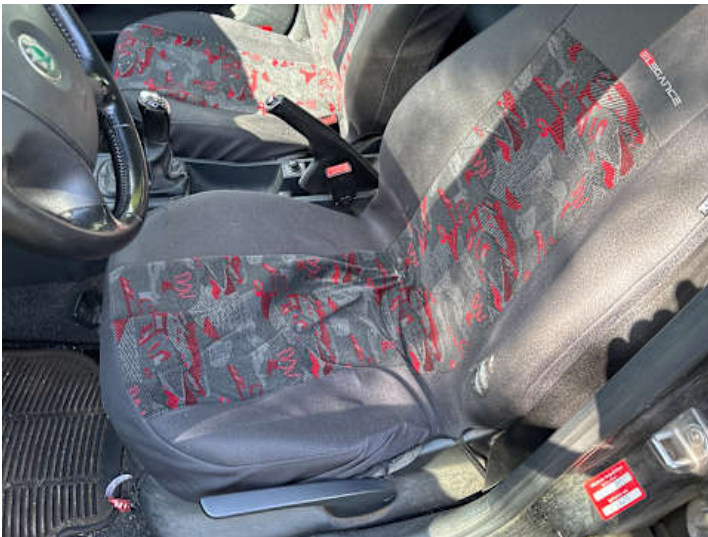
Innenraum (Verschmutzung, Verschleiß, Anderer Schaden):  
Fensterheber vorne ohne Funktion
