## Land Rover Range Rover Velar Basis

EZ 07/2020 | Geländewagen | Diesel | Automatikgetriebe | 209.532km  
Besteuerung: Differenzbesteuert (§24 UStG)  
Fahrzeugstandort: 46\*\*\*  
Fahrzeug aufgenommen am: 29.07.2026

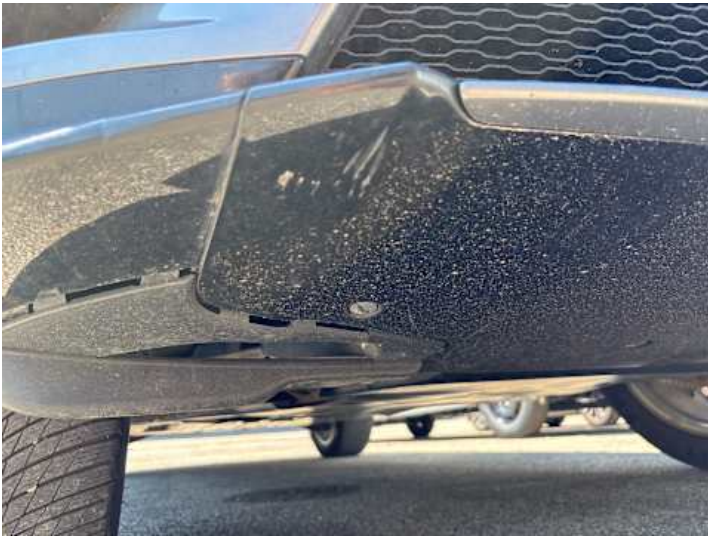
Stoßstange vorne (Kratzer)

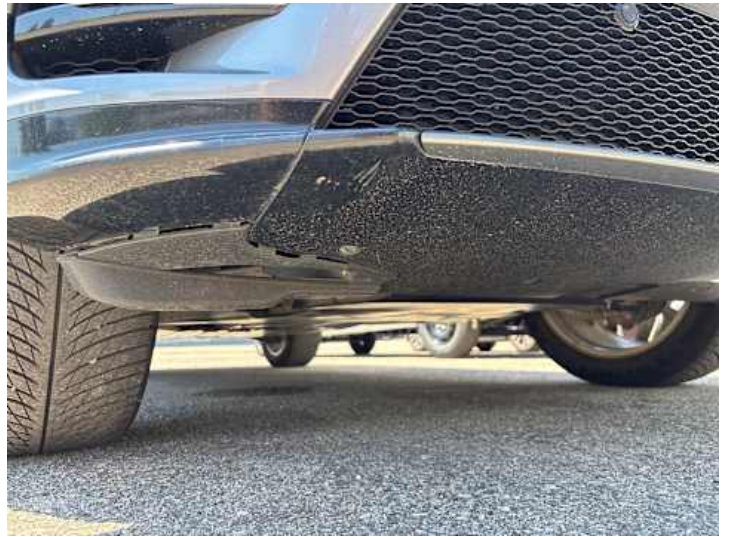
Stoßstange vorne (Kratzer)

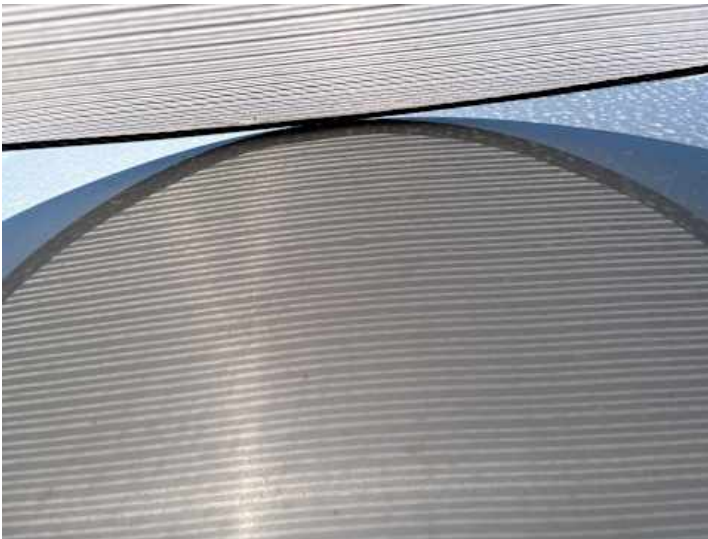
Motorhaube (Delle)

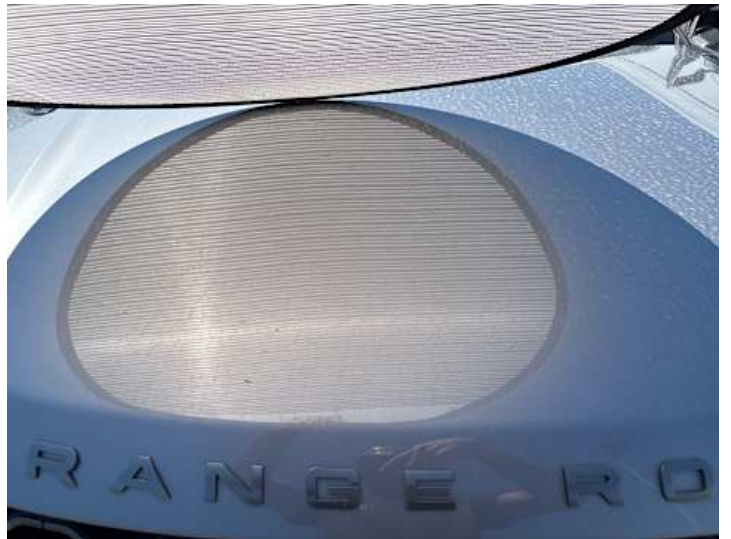
Motorhaube (Delle)

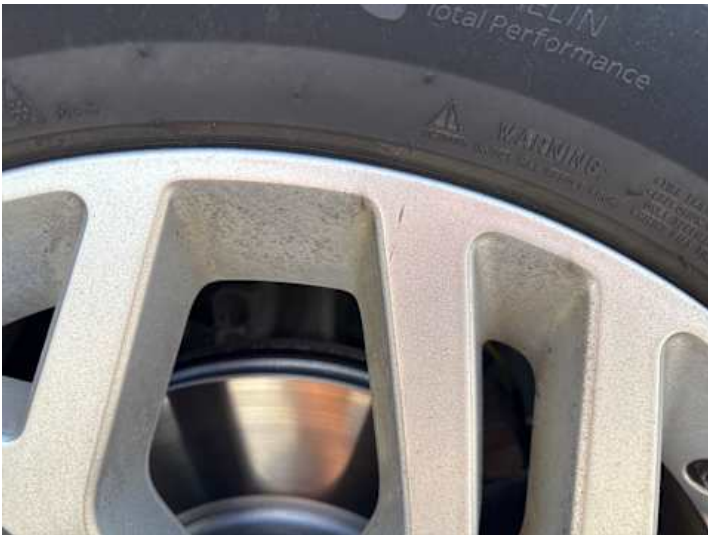
Rad (Kratzer)

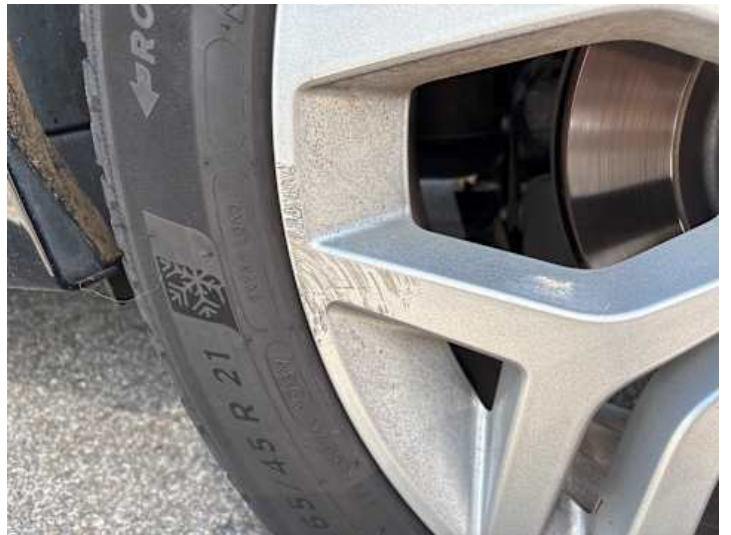
Rad (Kerben, Kratzer)

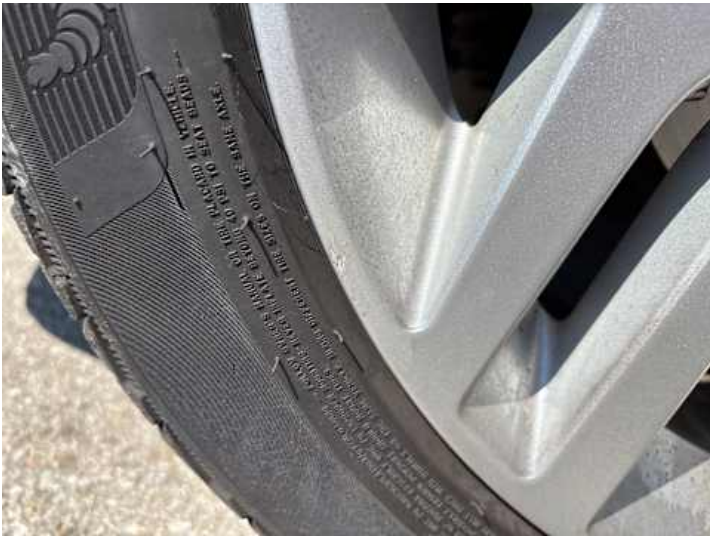
Rad (Kerben, Kratzer)

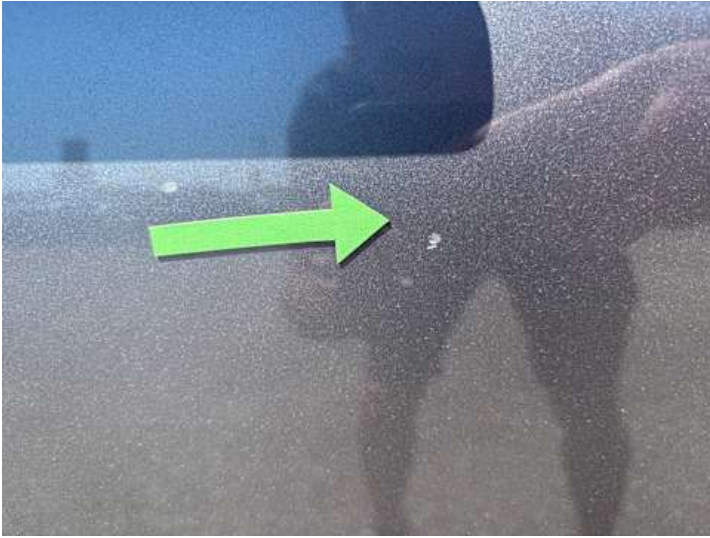
Beifahrertür (Kratzer)

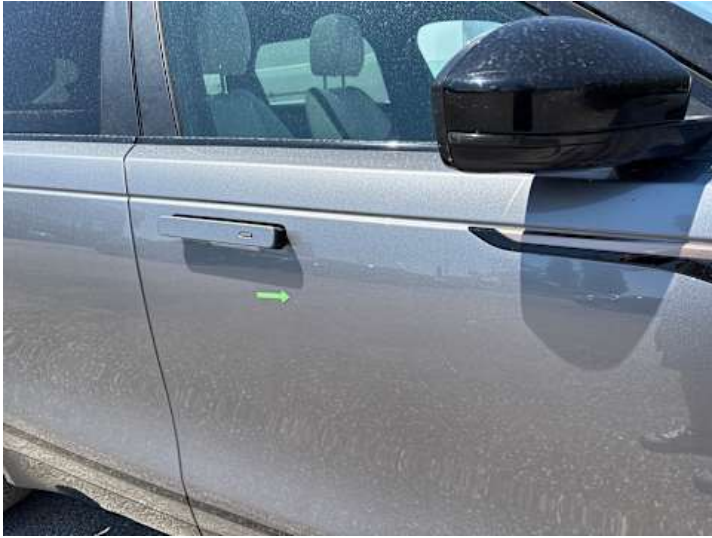
Beifahrertür (Kratzer)

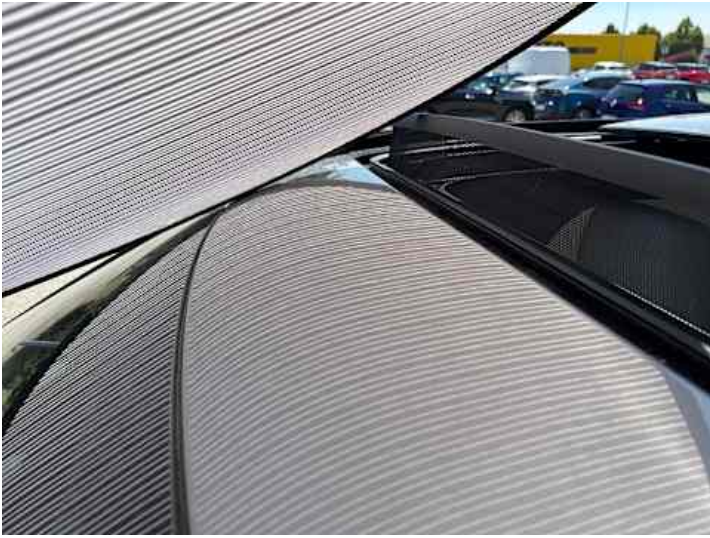
Dach (Delle)

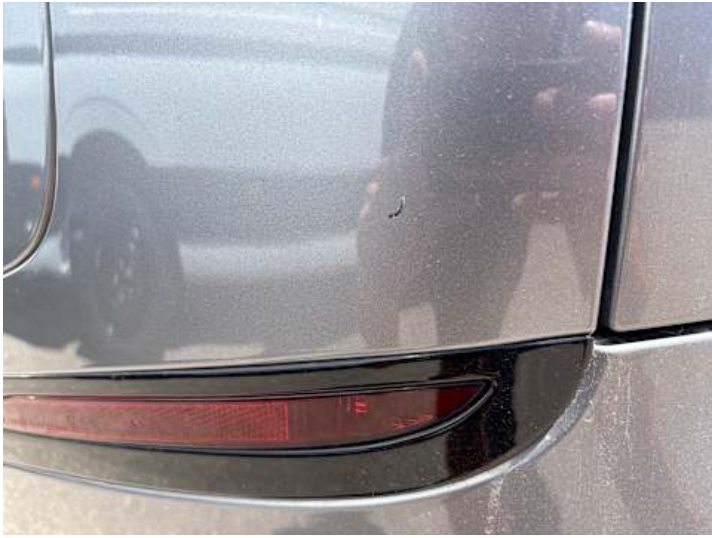
Stoßstange hinten (Kratzer)

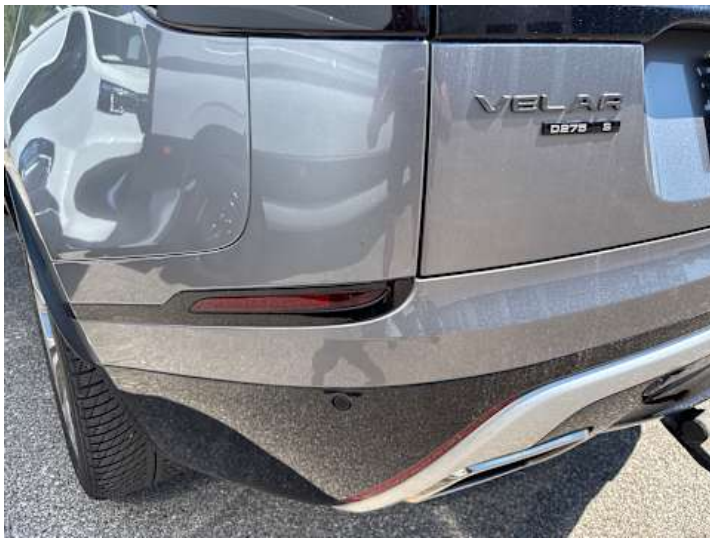
Stoßstange hinten (Kratzer)

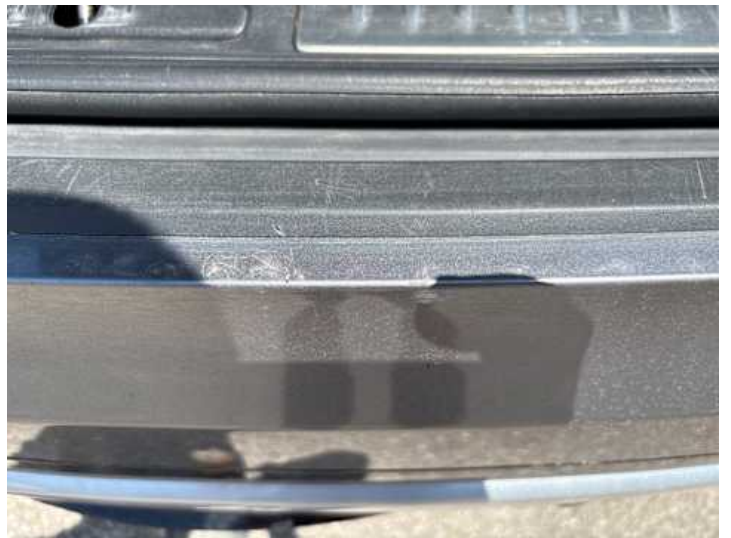
Stoßstange hinten (Kratzer)

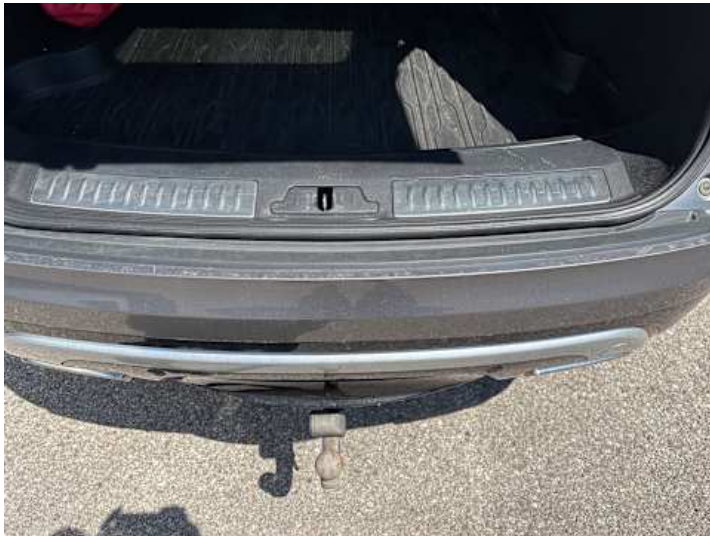
Stoßstange hinten (Kratzer)

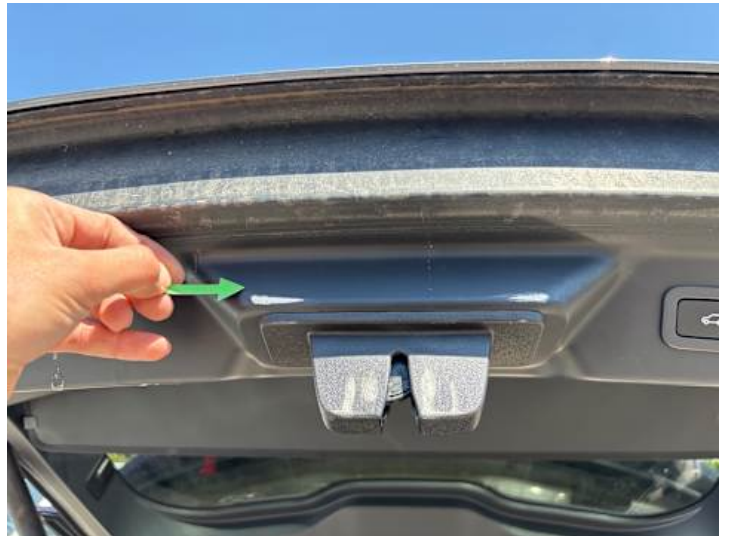
Heckklappe (Kratzer)

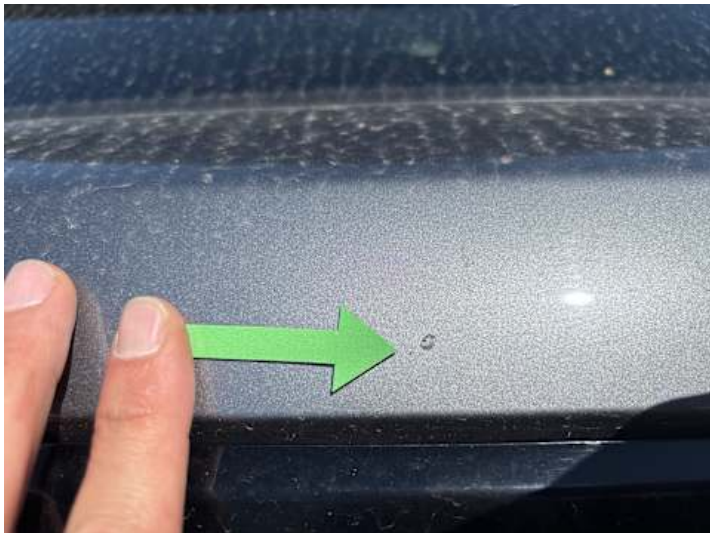
Heckklappe (Kratzer)

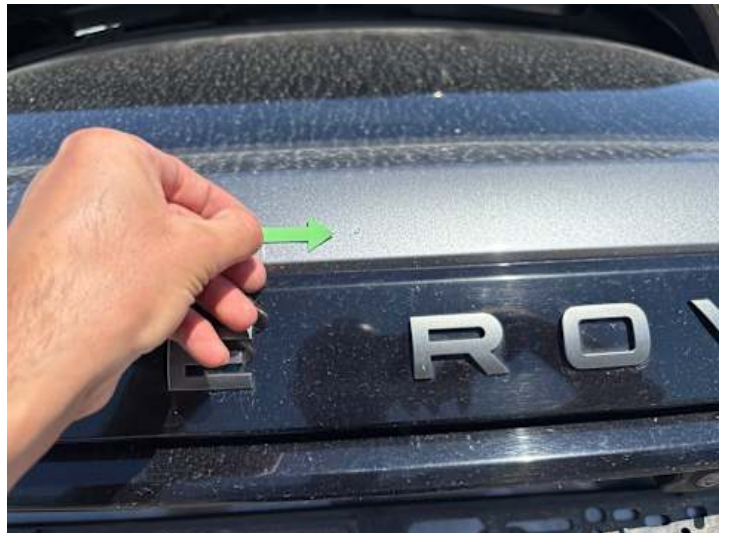
Heckklappe (Kratzer)

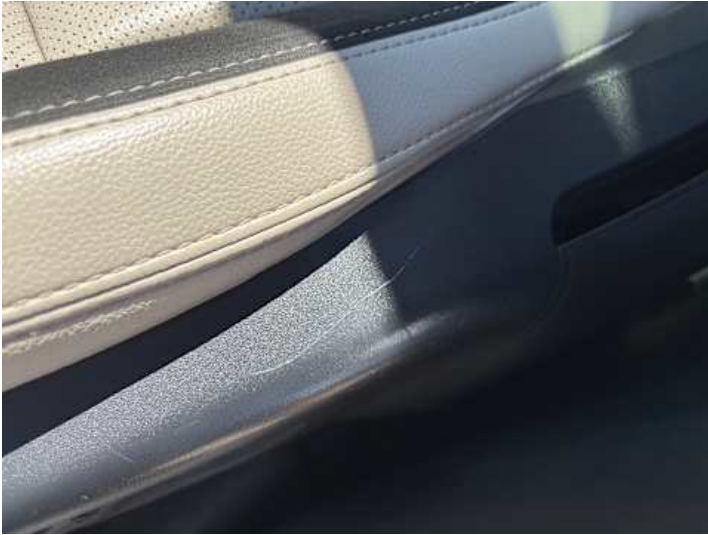
Innenraum (Riss/Bruch)

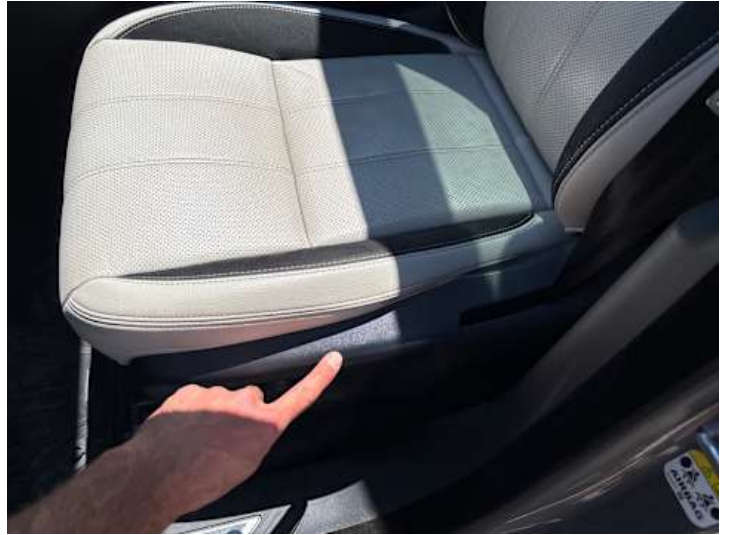
Innenraum (Riss/Bruch)

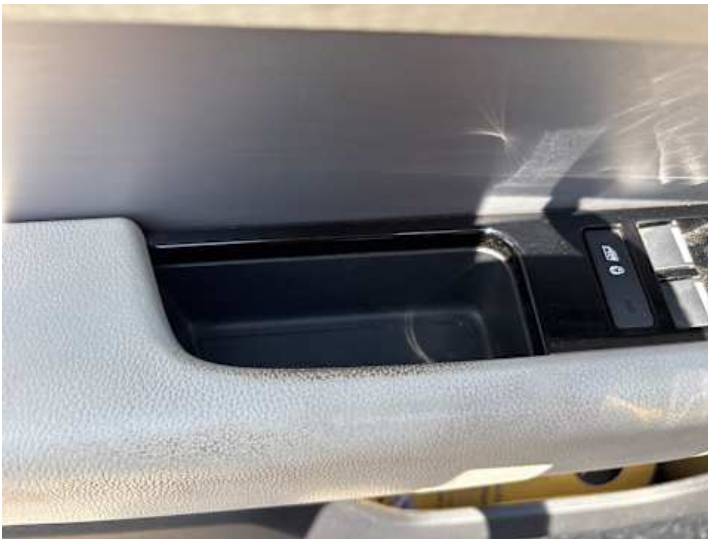
Innenraum (Verschleiß)

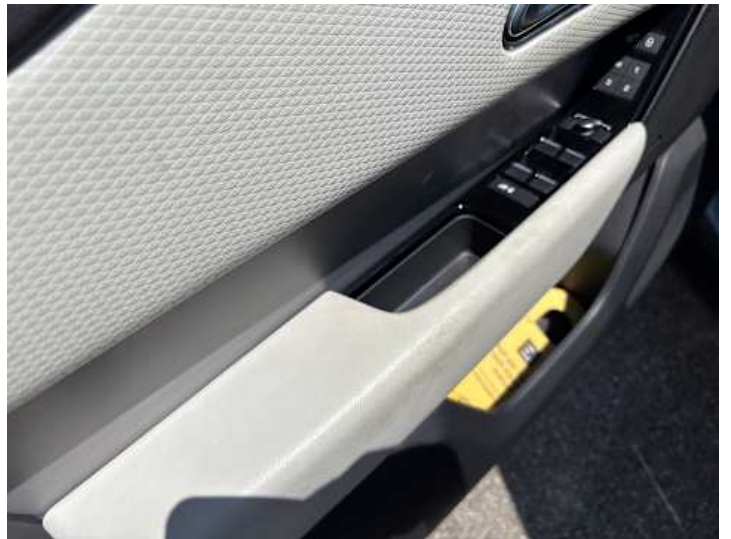
Innenraum (Verschleiß)

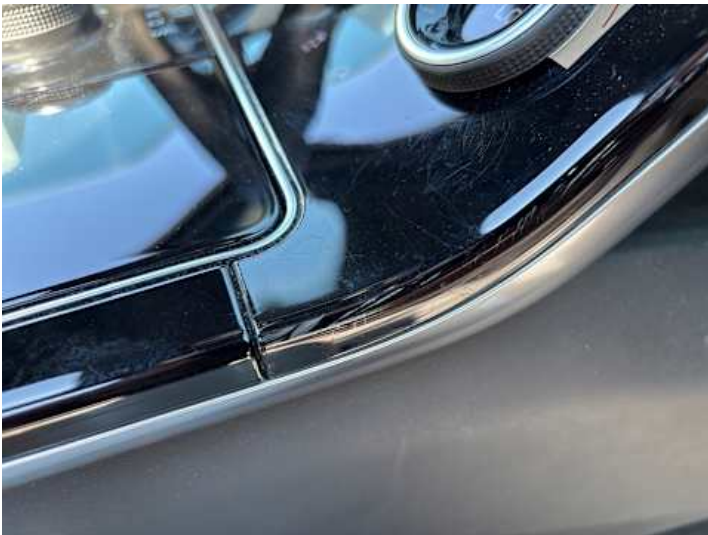
Innenraum (Kratzer)

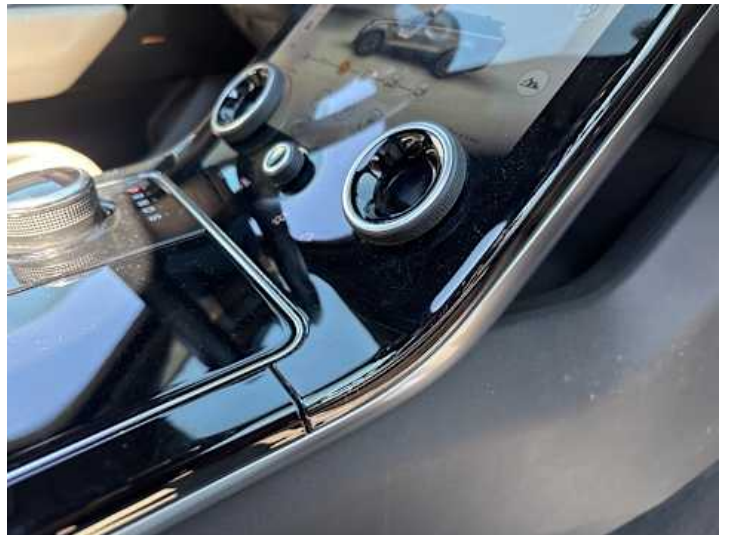
Innenraum (Kratzer)
