## Mercedes-Benz 315CDI RWD L3 / L4

EZ 10/2022 | Andere | Diesel | Schaltgetriebe | 95.679km  
Besteuerung: Regelbesteuert (Österreich)  
Fahrzeugstandort: 84\*\*\*  
Fahrzeug aufgenommen am: 25.08.2026

# Hinweise zum Zustandsbericht

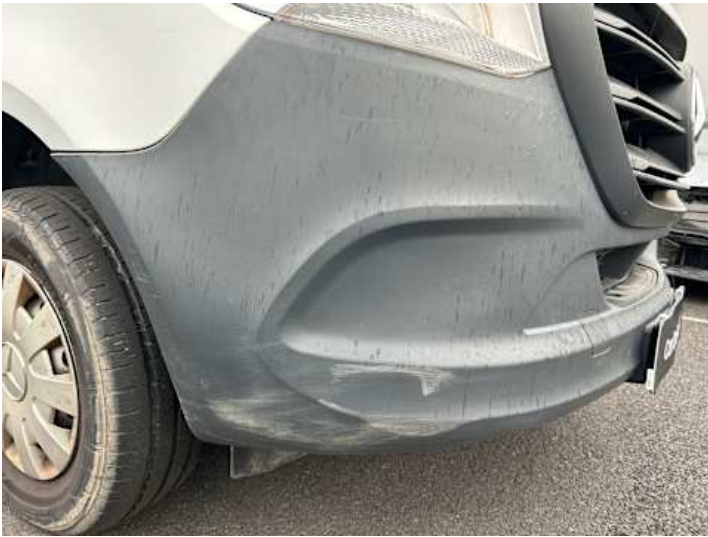
Stoßstange vorne (Spaltmaße ungenau, Kratzer)

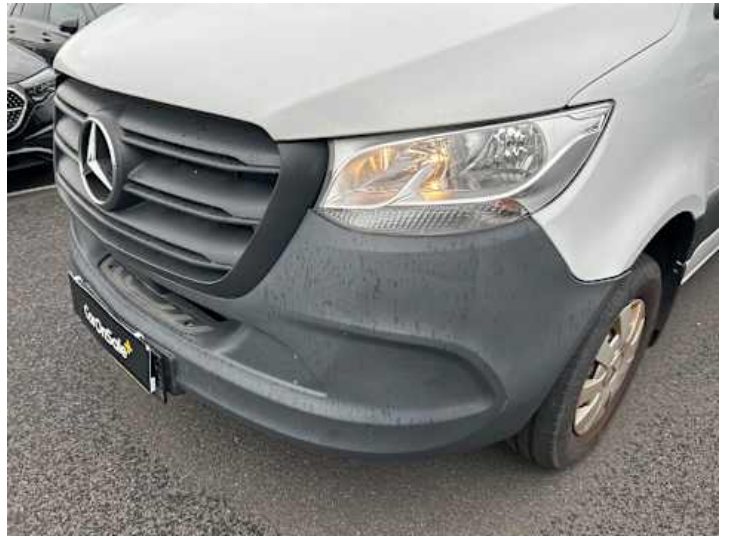
Stoßstange vorne (Spaltmaße ungenau, Kratzer)

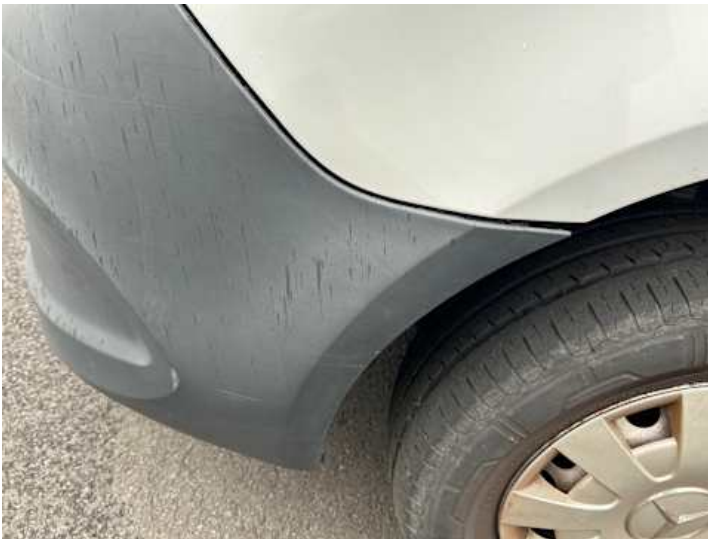
Stoßstange vorne (Spaltmaße ungenau, Kratzer)

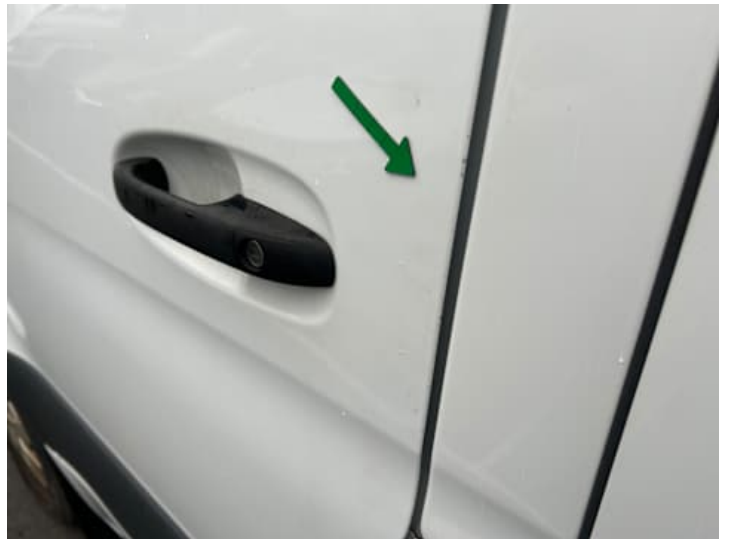
Fahrtür (Lackschaden)

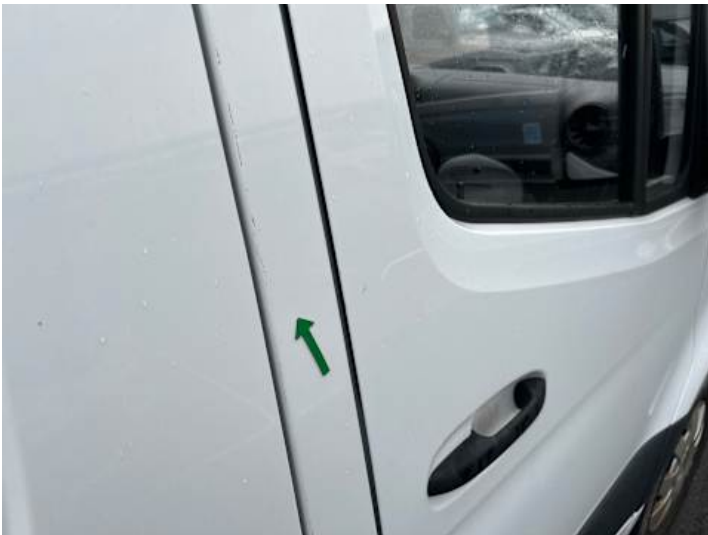
Beifahrtür (Lackschaden)

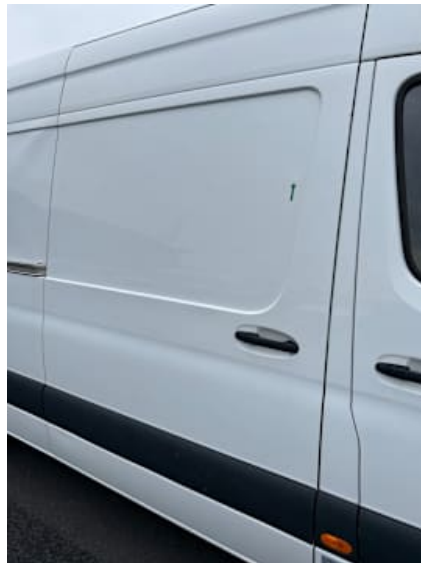
Türe hinten rechts (Anderer Schaden): Der Korb

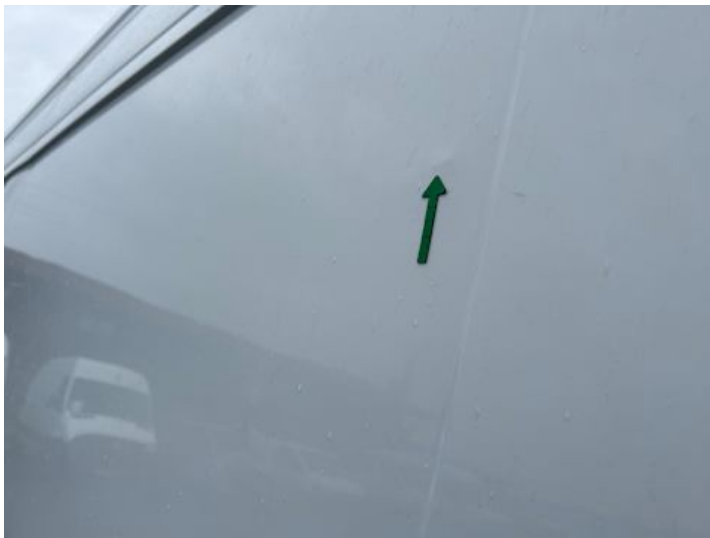
Türe hinten rechts (Anderer Schaden): Der Korb

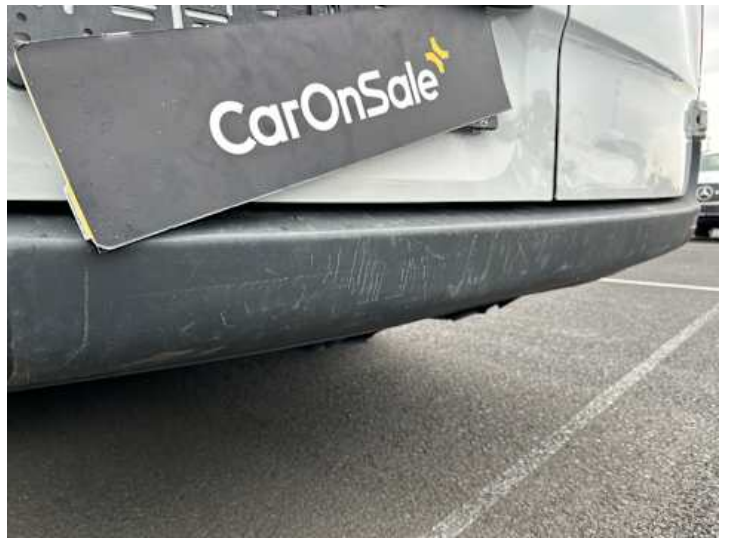
Stoßstange hinten (Kratzer)

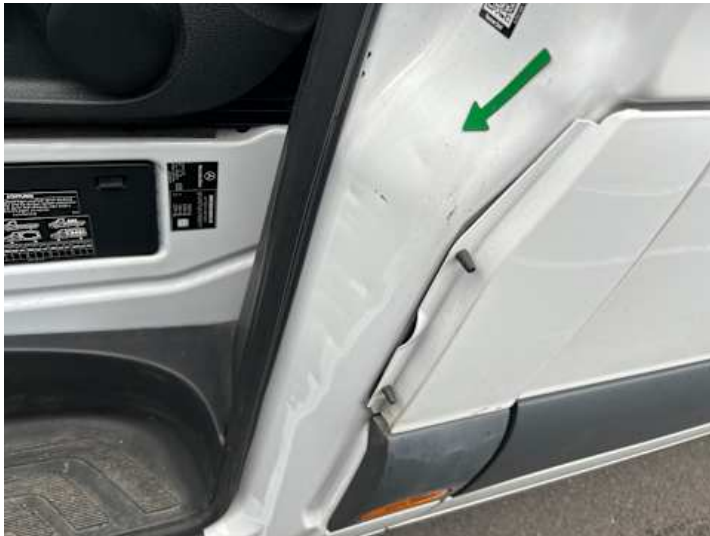
Schweller links (Delle, Kratzer)

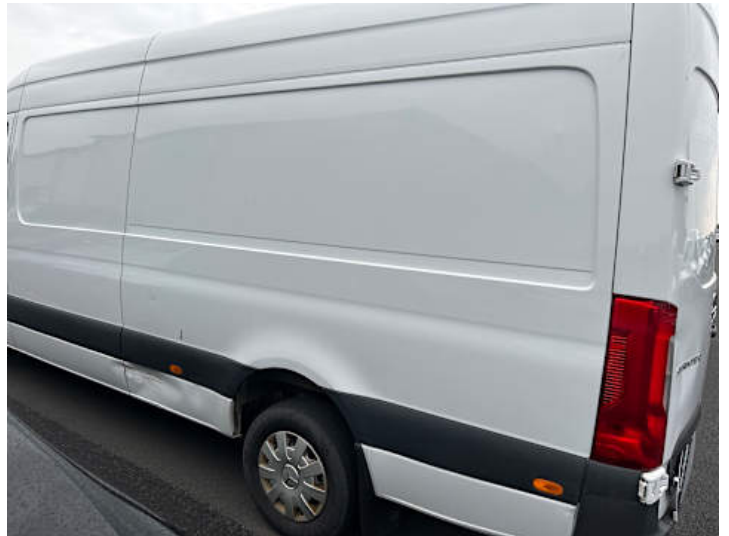
Seitenteil hinten links (Verformung, Lackschaden)

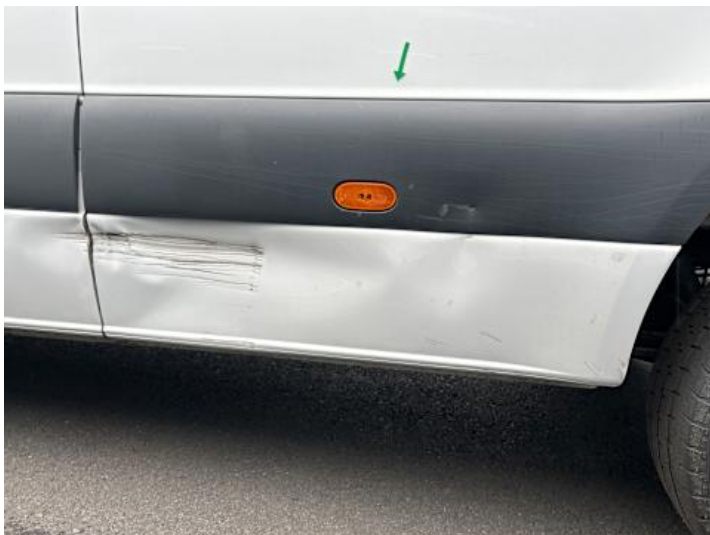
Seitenteil hinten links (Verformung, Lackschaden)

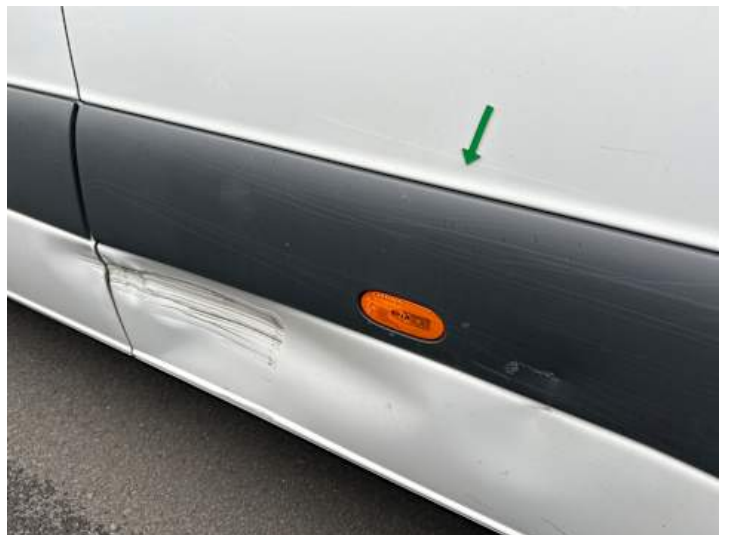
Seitenteil hinten links (Verformung, Lackschaden)

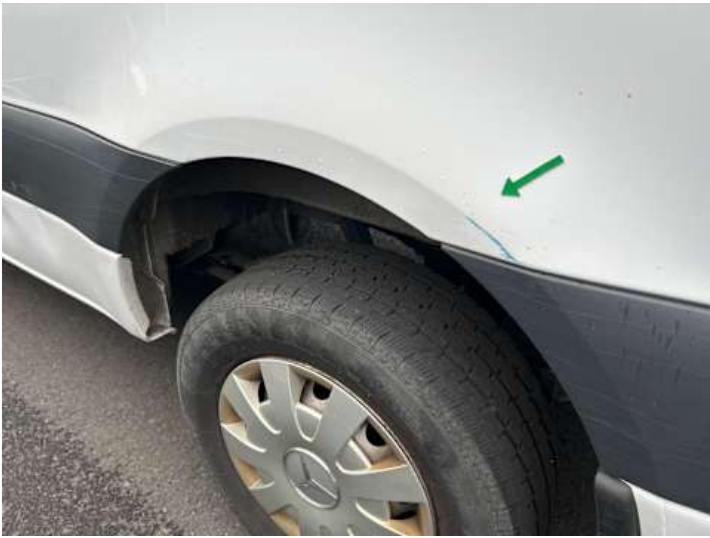
Seitenteil hinten links (Verformung, Lackschaden)

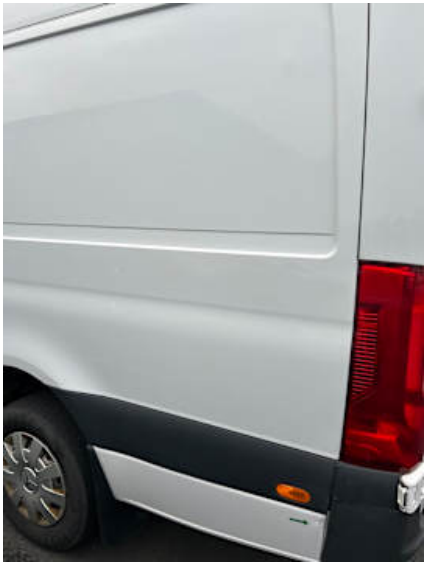
Seitenteil hinten links (Verformung, Lackschaden)

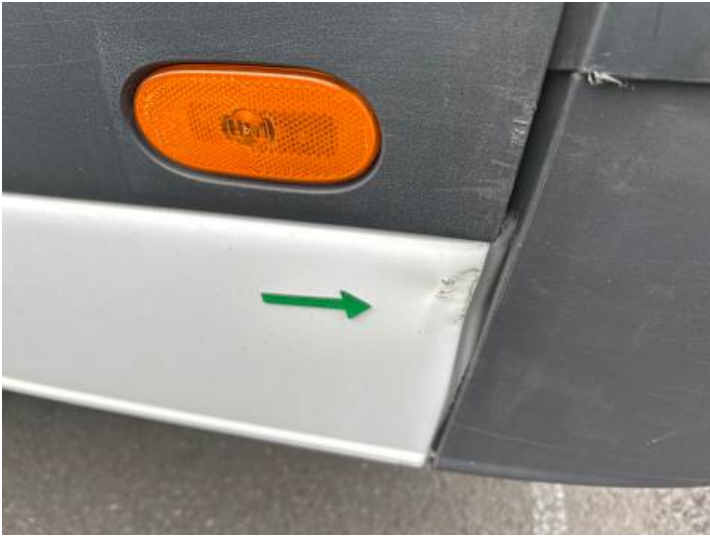
Seitenteil hinten links (Verformung, Lackschaden)

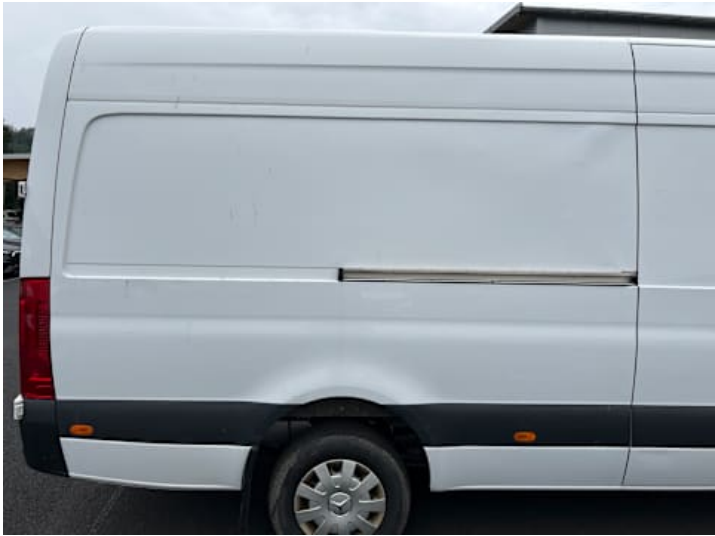
Seitenteil hinten rechts (Kratzer)

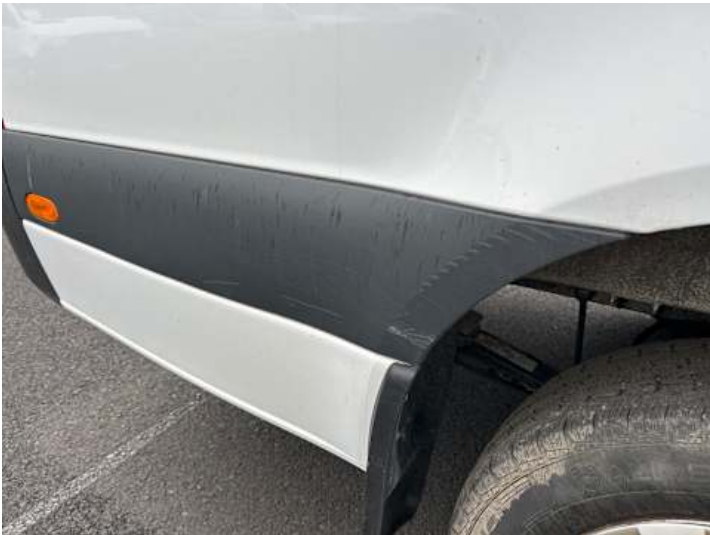
Seitenteil hinten rechts (Kratzer)

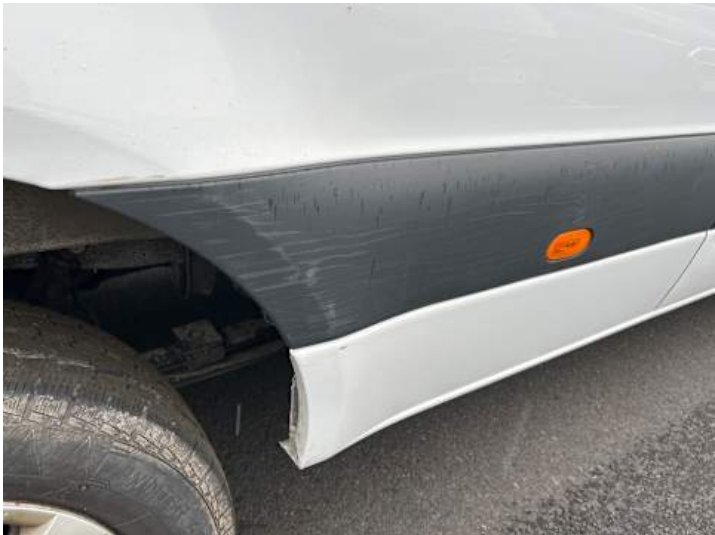
Seitenteil hinten rechts (Kratzer)

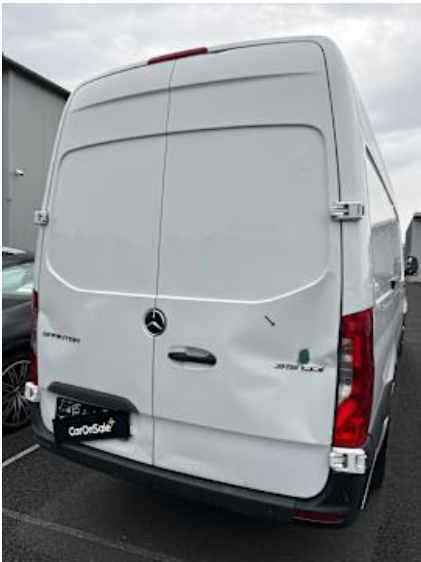
Heckklappe (Verformung, Lackschaden)

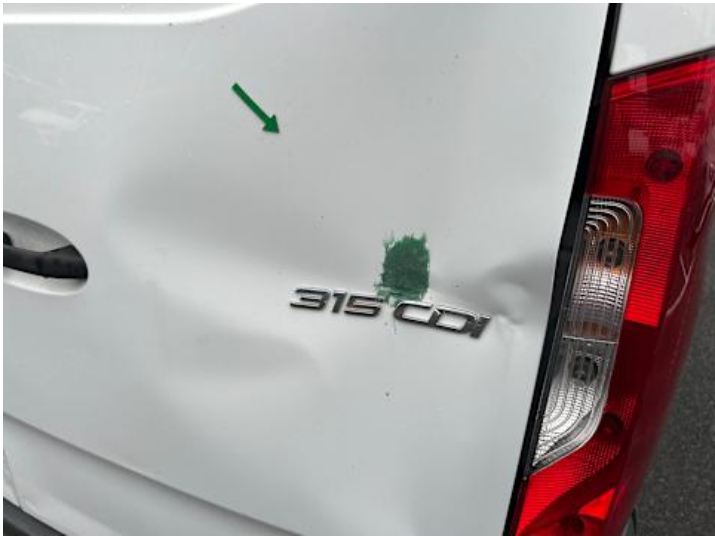
Heckklappe (Verformung, Lackschaden)

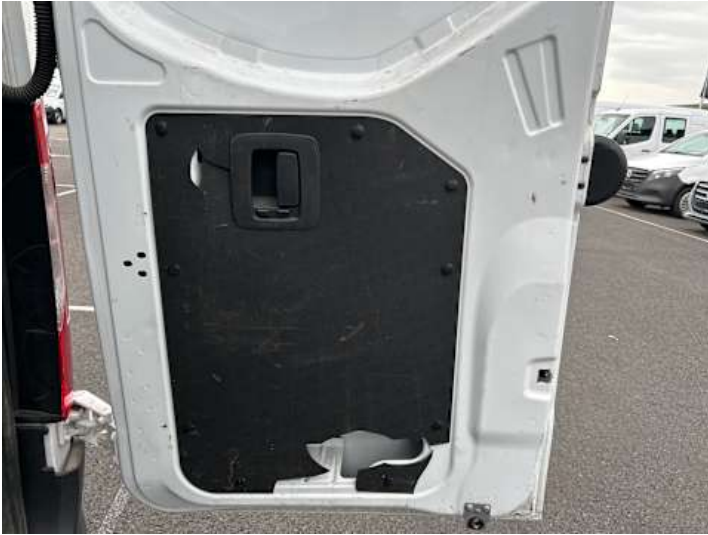
Innenraum (Diverse Schäden, Kratzer, Riss/Bruch)

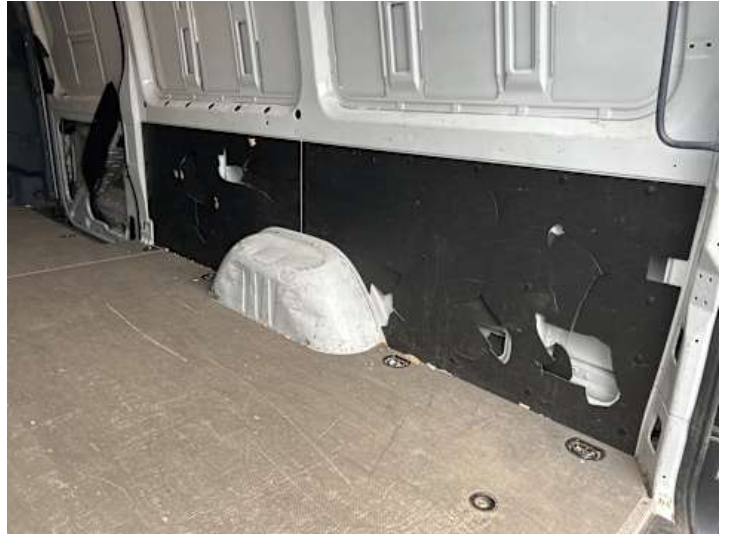
Innenraum (Diverse Schäden, Kratzer, Riss/Bruch)

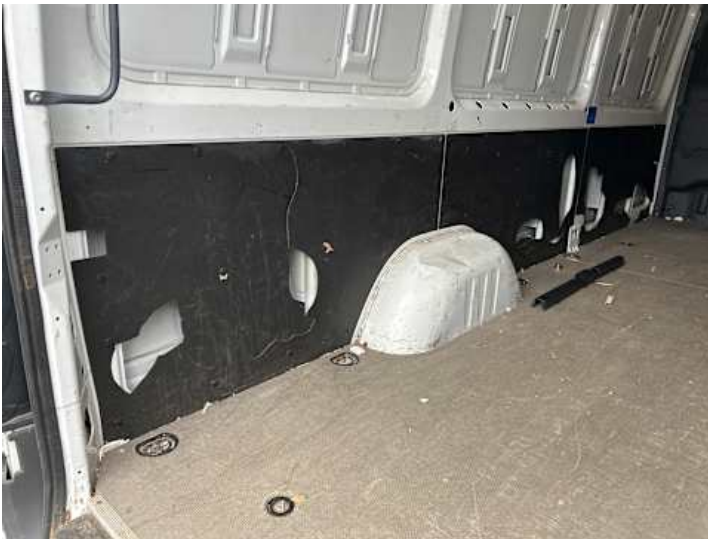
Innenraum (Diverse Schäden, Kratzer, Riss/Bruch)

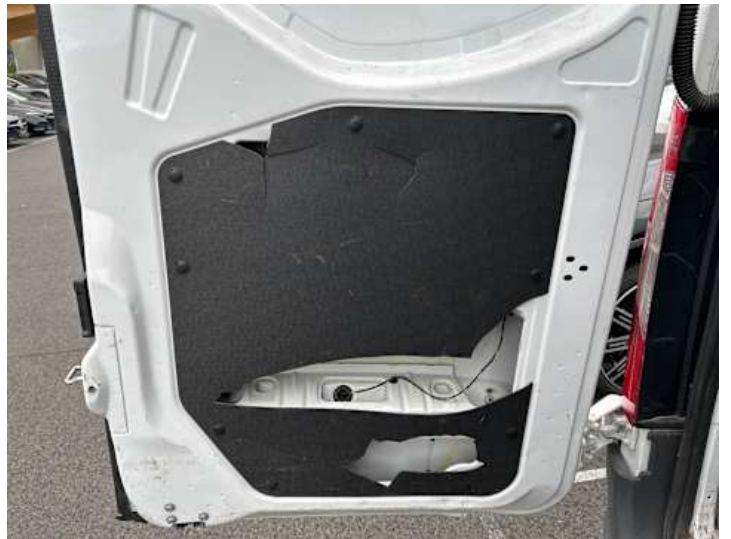
Innenraum (Diverse Schäden, Kratzer, Riss/Bruch)
