## Volvo V40 You!

EZ 08/2014 | Limousine | Diesel | Schaltgetriebe | 180.908km

Fahrzeug aufgenommen am: 25.08.2026

# Hinweise zum Zustandsbericht

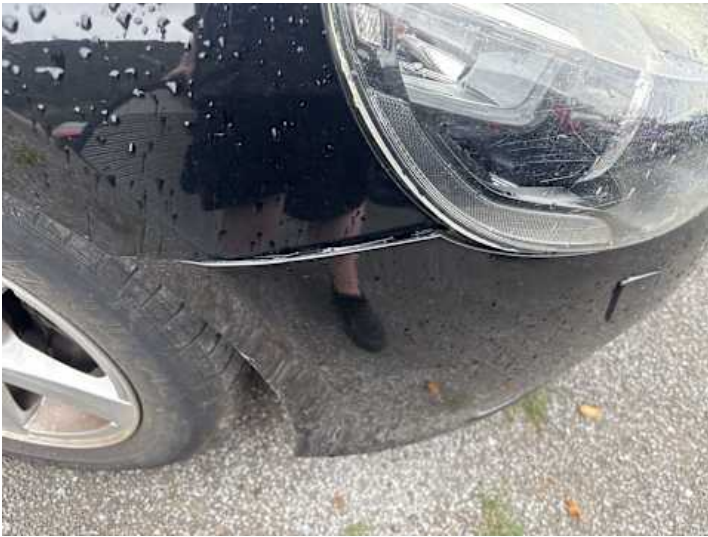
Stoßstange vorne (Spaltmaße ungenau)

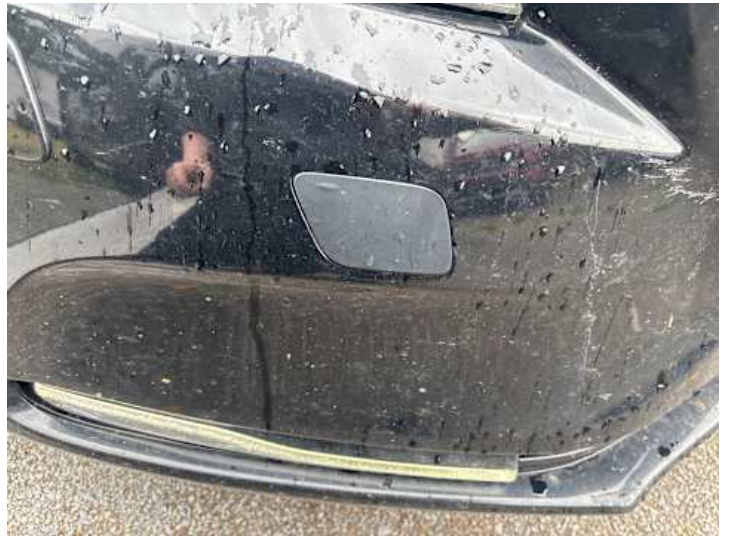
Stoßstange vorne (Lackschaden)

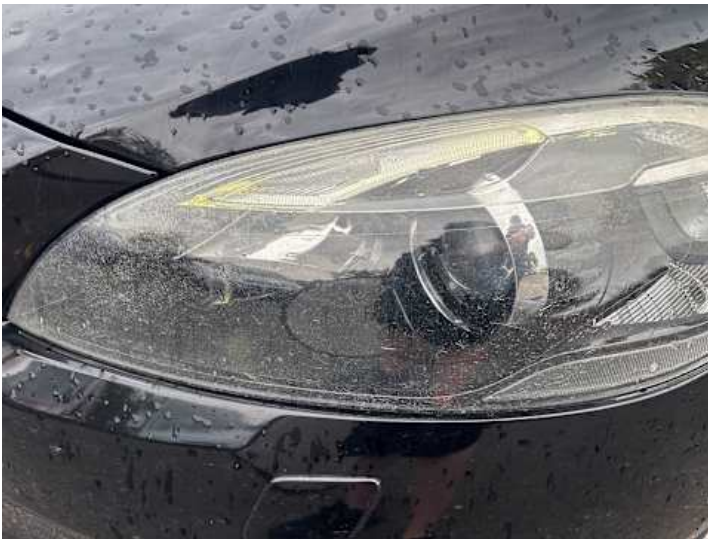
Scheinwerfer (links) (Anderer Schaden): Rissig

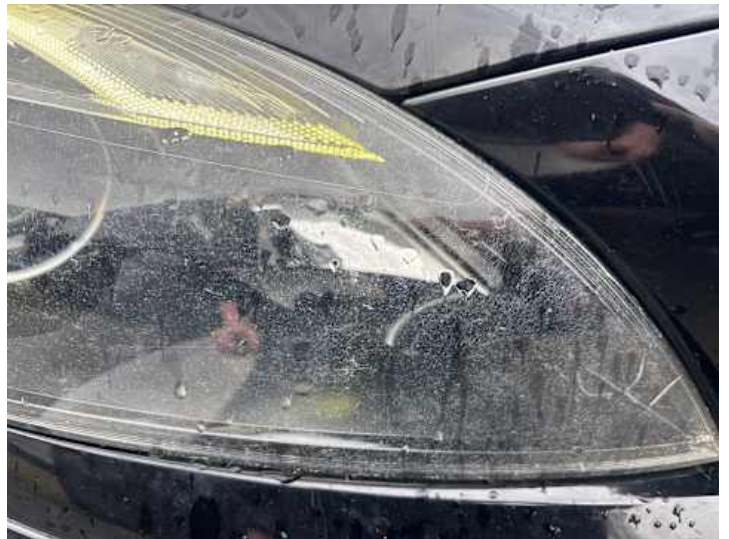
Scheinwerfer (rechts) (Anderer Schaden): Rissig

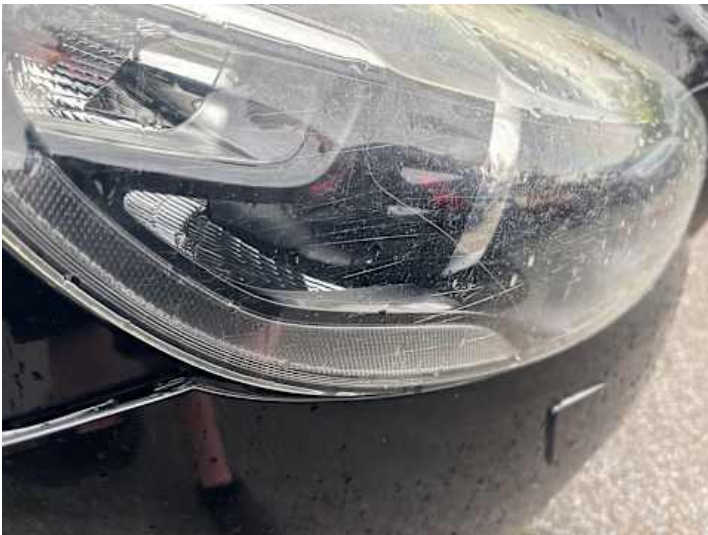
Scheinwerfer (rechts) (Kratzer)

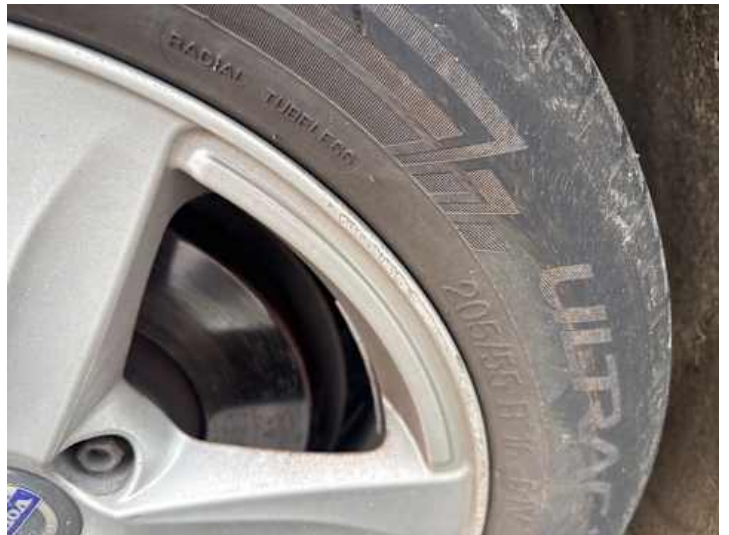
Rad (Kratzer)

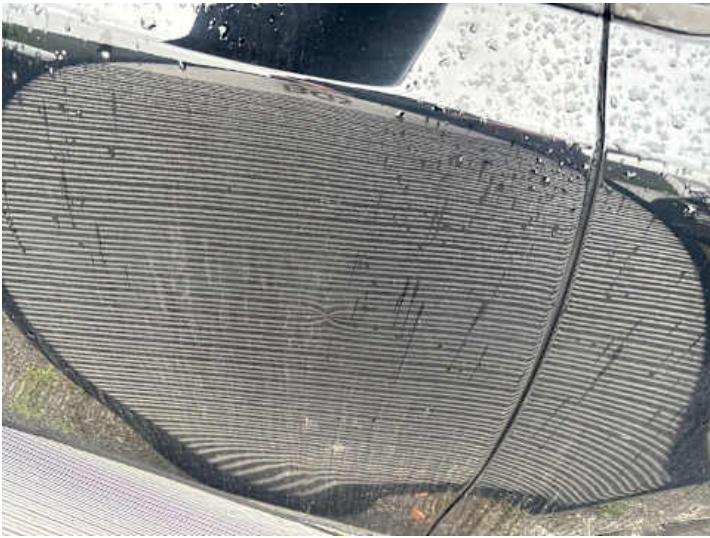
| Fahrzeugteil | Lackschichtdicke (in µm) | Fahrzeugteil | Lackschichtdicke (in µm) |
|---|---|---|---|
| Fahrertür | 125 | Beifahrertür | 170 |

Beifahrertür (Verformung)

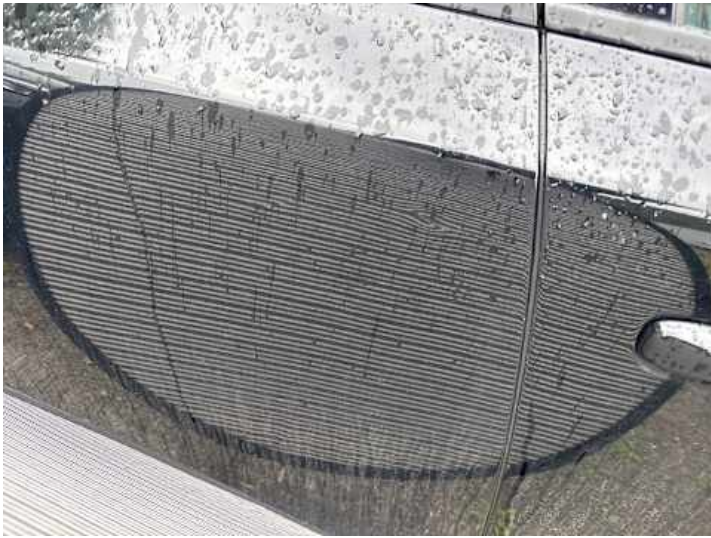
Türe hinten rechts (Verformung)

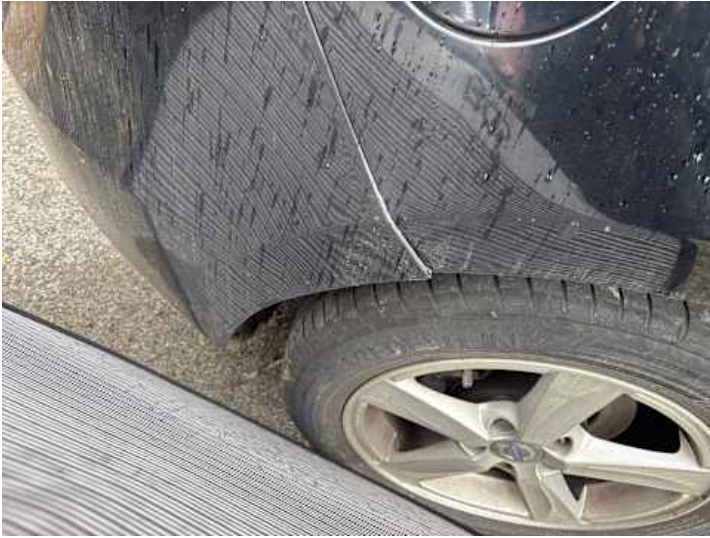
Stoßstange hinten (Verformung, Spaltmaße ungenau)

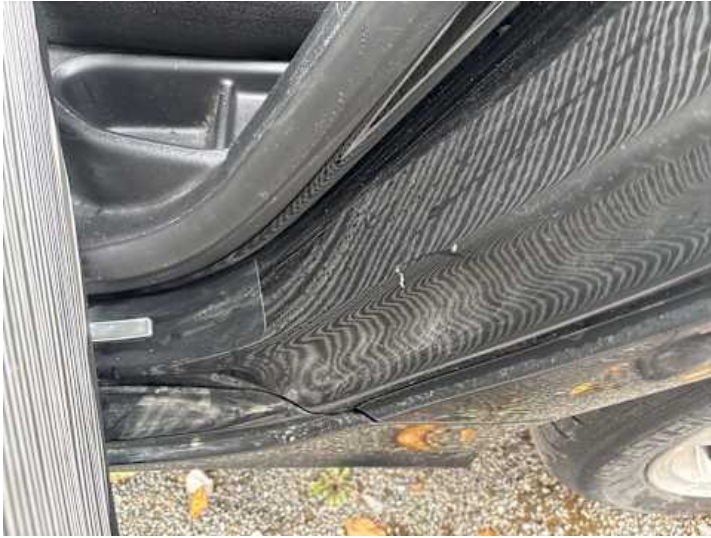
Schweller links (Delle, Kratzer)

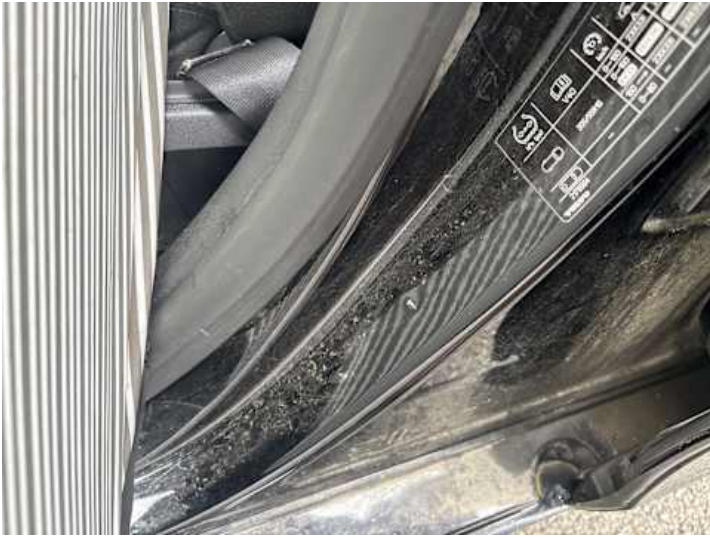
Schweller links (Delle, Kratzer)

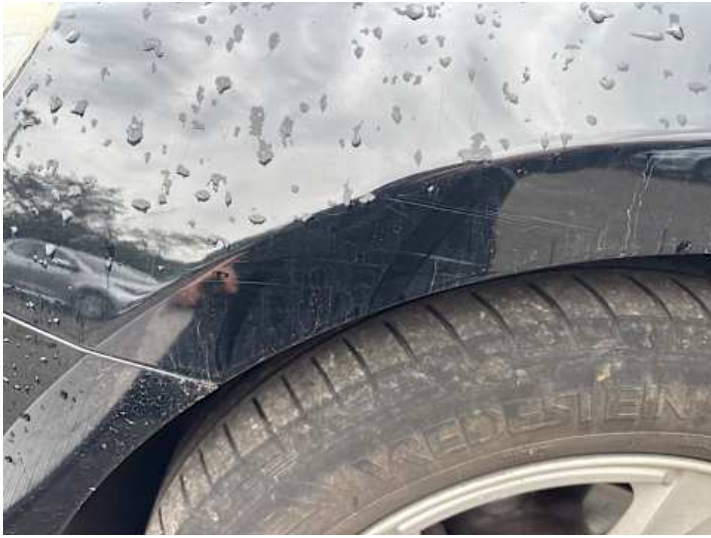
Kotflügel vorne links (Kratzer)

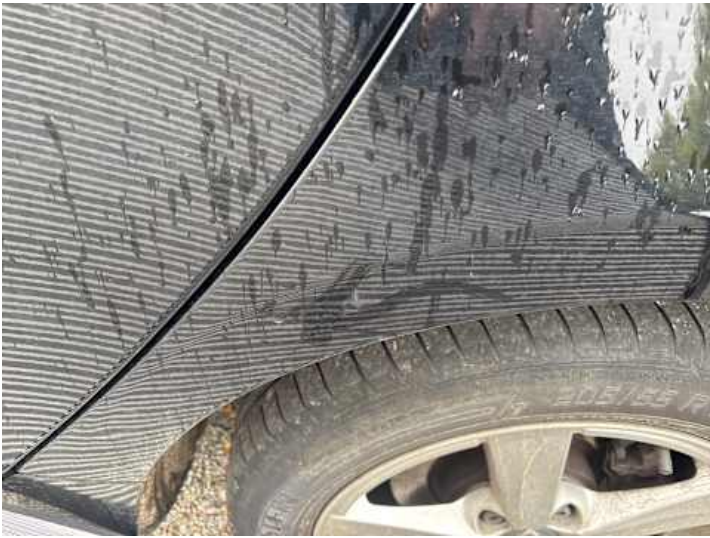
Seitenteil hinten links (Delle)

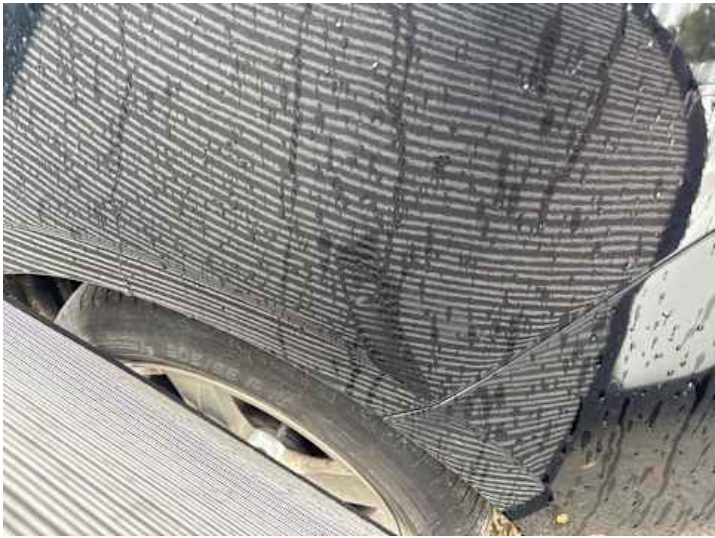
Seitenteil hinten links (Delle)

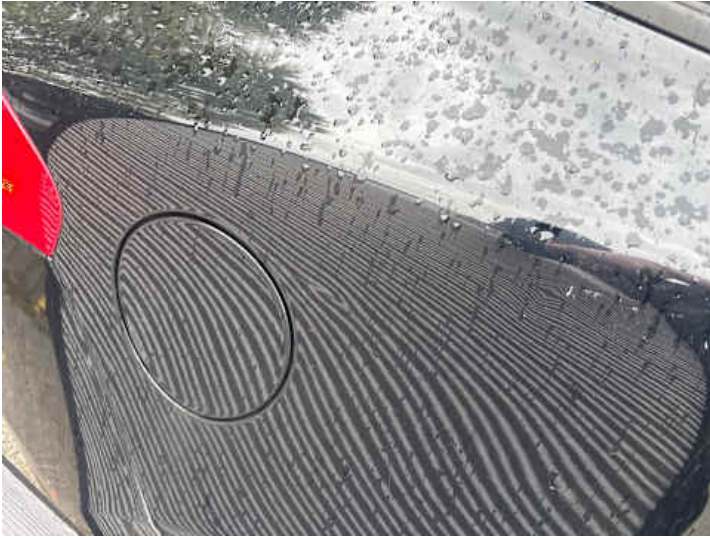
| Fahrzeugteil | Lackschichtdicke (in µm) | Fahrzeugteil | Lackschichtdicke (in µm) |
|---|---|---|---|
| Seitenteil hinten links | 140 | Seitenteil hinten rechts | 700 |

Seitenteil hinten rechts (Verformung)

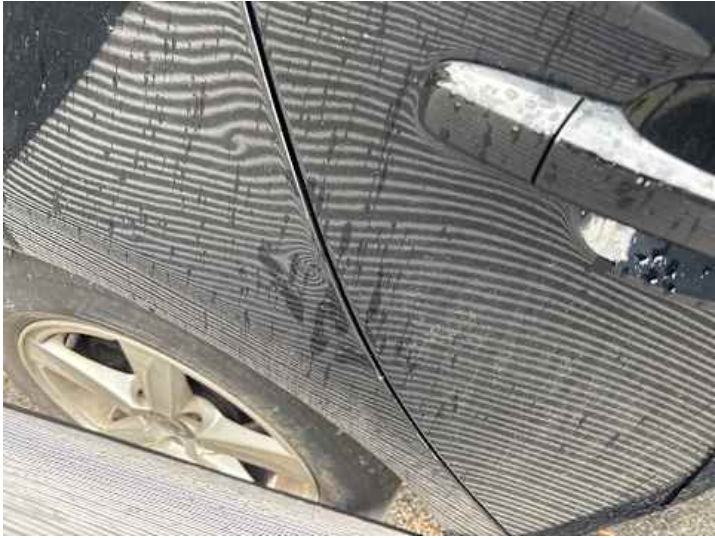
Seitenteil hinten rechts (Verformung)

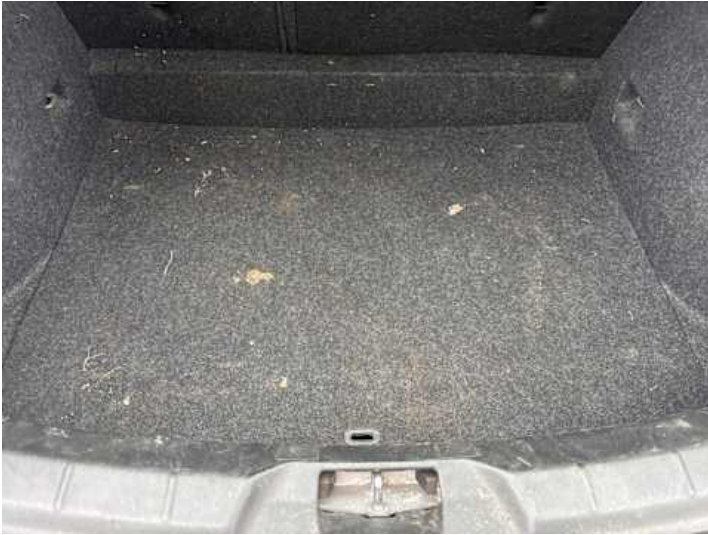
Innenraum (Verschmutzung, Verschleiß)

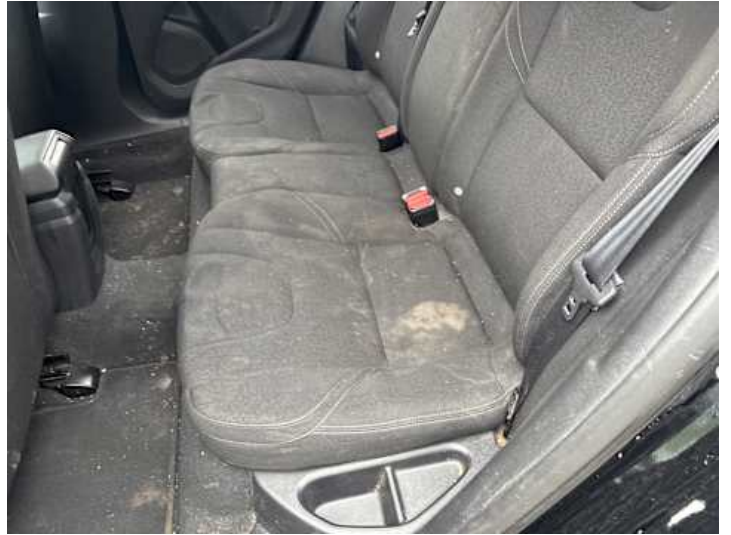
Innenraum (Verschmutzung, Verschleiß)

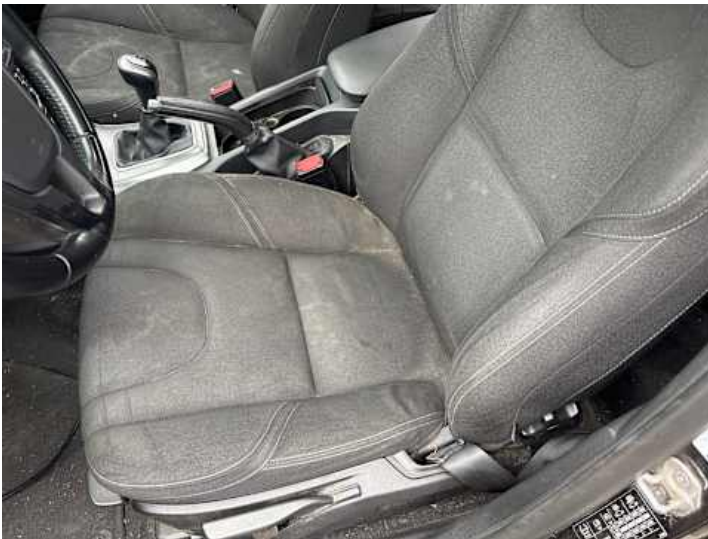
Innenraum (Verschmutzung, Verschleiß)

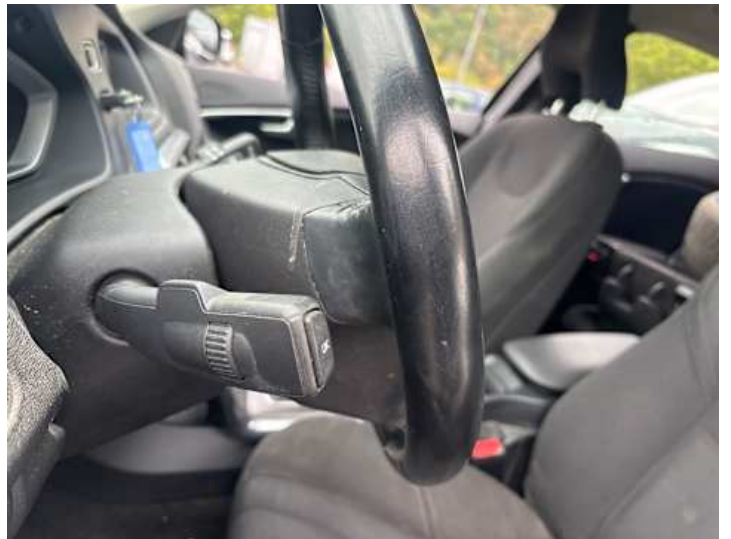
Innenraum (Verschmutzung, Verschleiß)

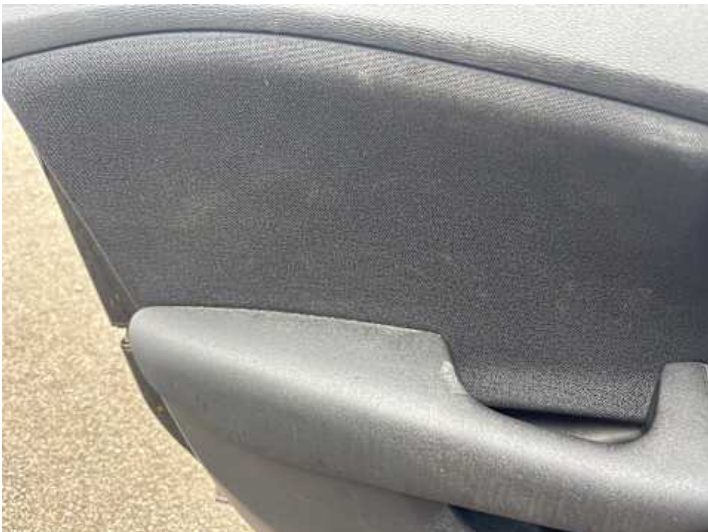
Innenraum (Verschmutzung, Verschleiß)

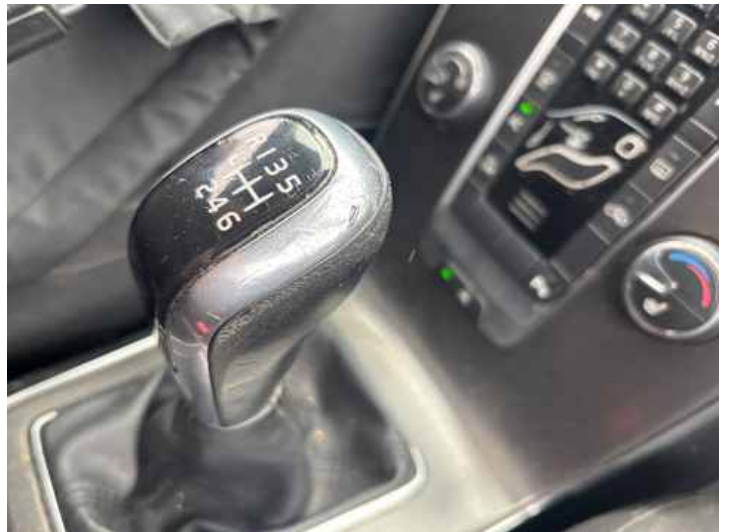
Innenraum (Verschmutzung, Verschleiß)

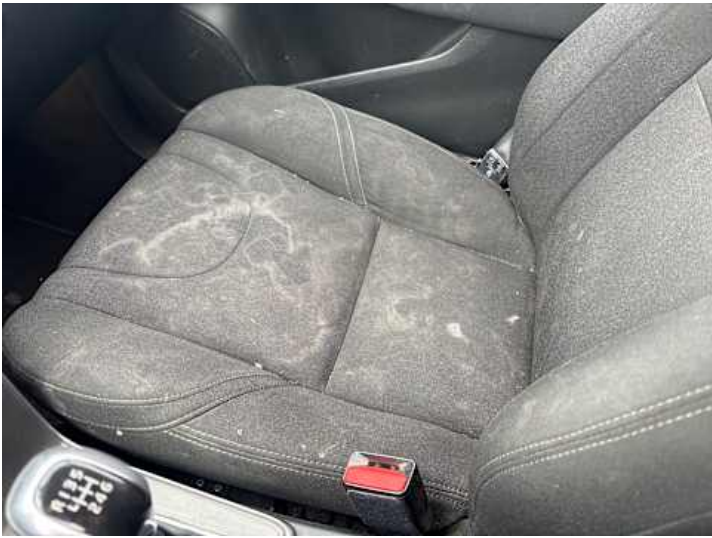
Innenraum (Verschmutzung, Verschleiß)
