BMW 3 TOURING (G21N)(07.2022->) 330 I XDRIVE M SPORT MOTOR 2,0 LTR. - 180 KW 16V 5-TÜRIG

VIN: WBA71FY080FU95237

Bewertungsort  
AKB Schöneck

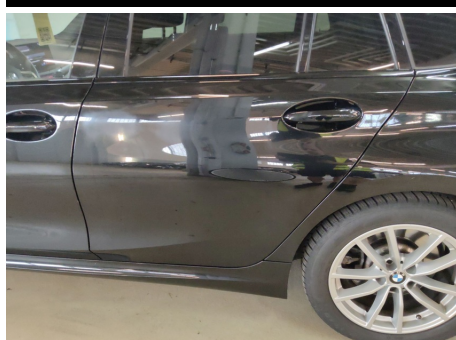
Reparierter Vorschaden

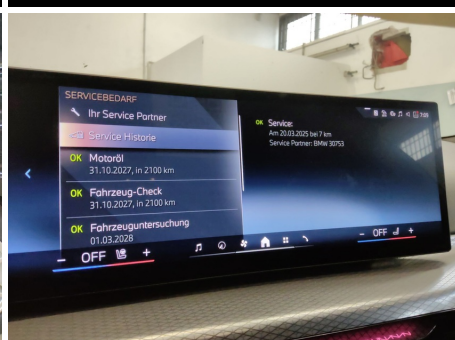
| # | Element | Defekt | Korrektur |
|---|---|---|---|
| 001 | Warnleuchte Inspektion | Fehlt | Ausführen |

Warnleuchte Inspektion / Fehlt

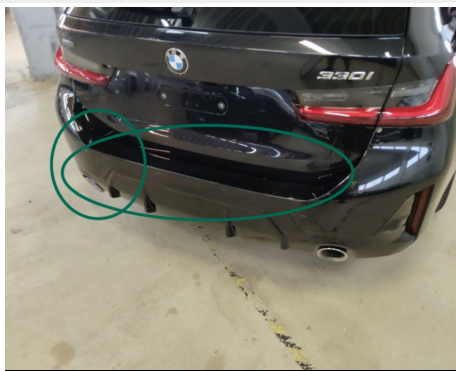
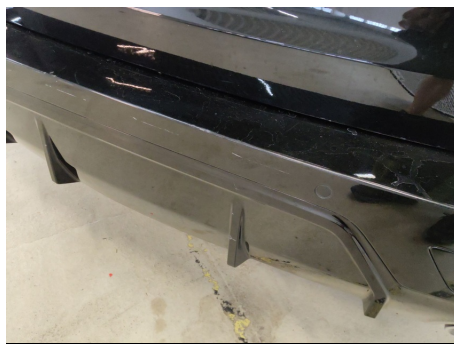
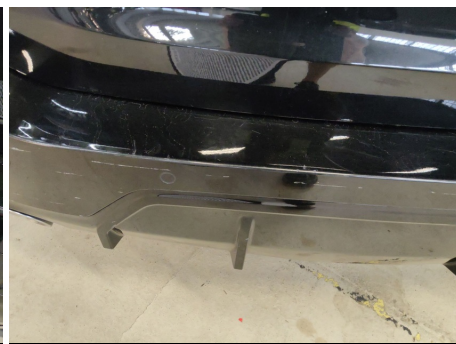
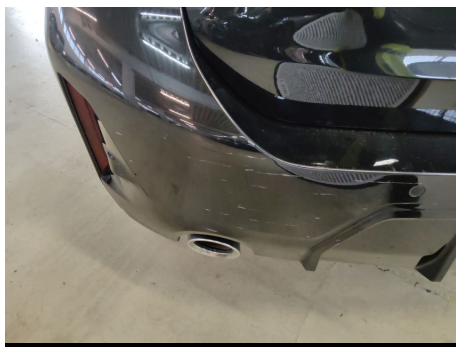
| # | Element | Defekt | Korrektur |
|---|---|---|---|
| 005 | Stoßfänger / Hinten | Kratzer | Lackieren |

Stoßfänger / Hinten / Kratzer

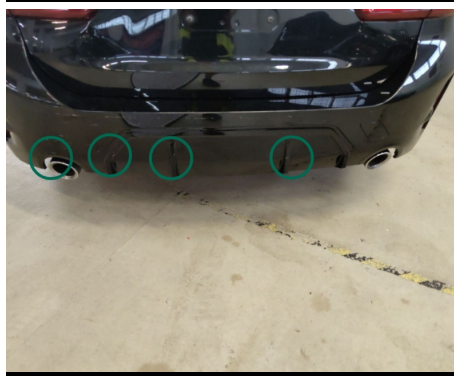
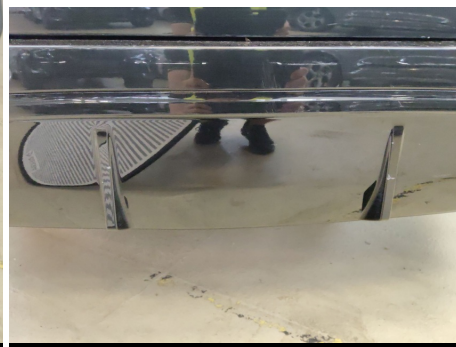
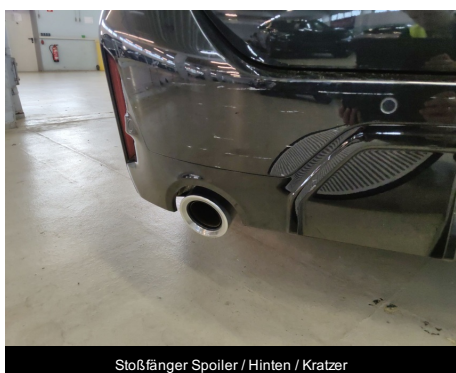
| 006 | Stoßfänger Spoiler / Hinten | Kratzer | Lackieren |

Stoßfänger Spoiler / Hinten / Kratzer

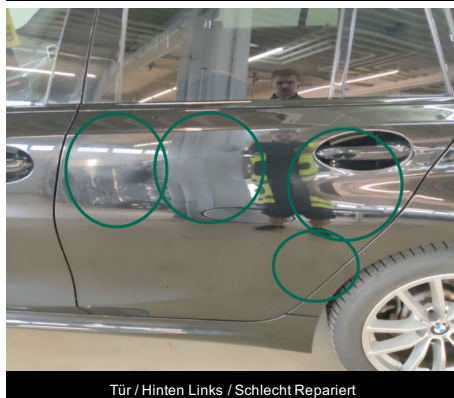
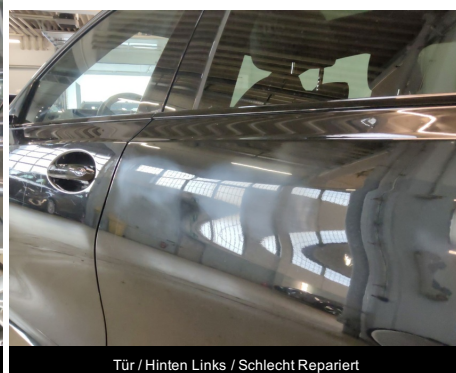
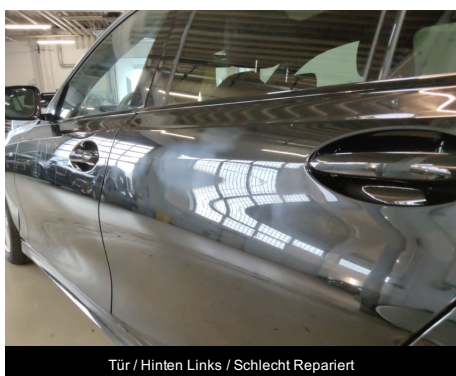
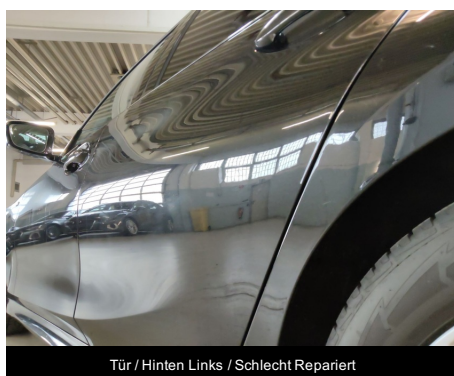
| 007 | Tür / Hinten Links | Schlecht Repariert | Polieren |

Tür / Hinten Links / Schlecht Repariert

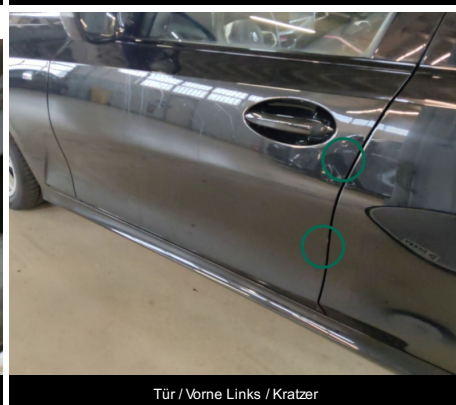
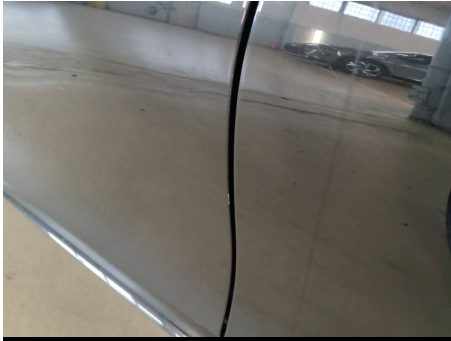
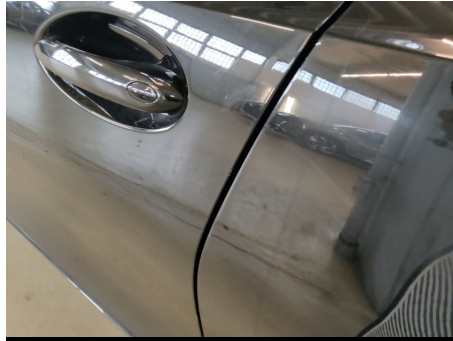
| 008 | Tür / Vorne Links | Kratzer | Smart Repair |

Tür / Vorne Links / Kratzer

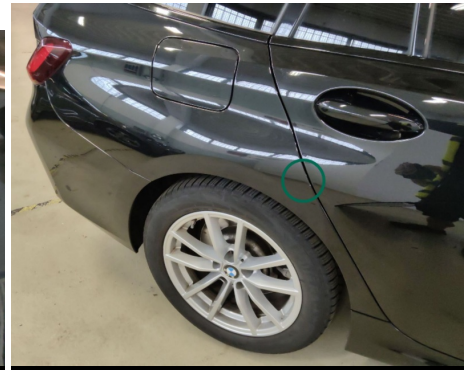
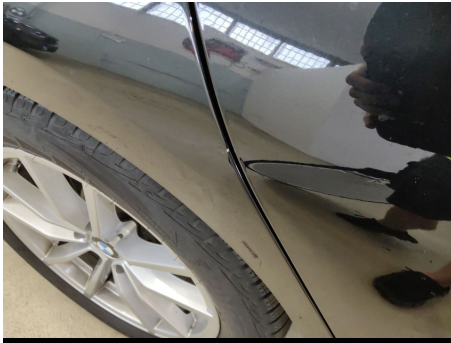
| 009 | Kotflügel / Hinten Rechts | Kratzer | Smart Repair |

Kotflügel / Hinten Rechts / Kratzer
