## Mercedes-Benz 114/116/119 CDI/BT RWD lang

EZ 12/2018 | Kastenwagen | Diesel | Schaltgetriebe | 122.934km  
Besteuerung: Regelbesteuert (Deutschland)  
Fahrzeugstandort: 76\*\*\*  
Fahrzeug aufgenommen am: 27.07.2026

# Hinweise zum Zustandsbericht

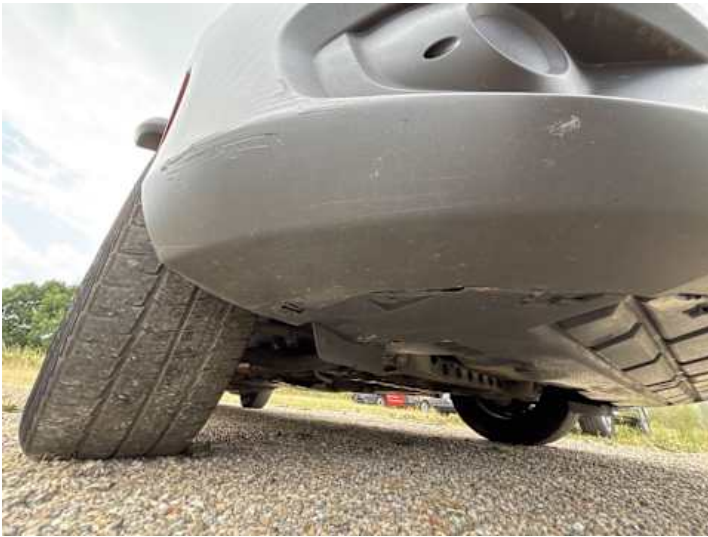
Stoßstange vorne (Kratzer)

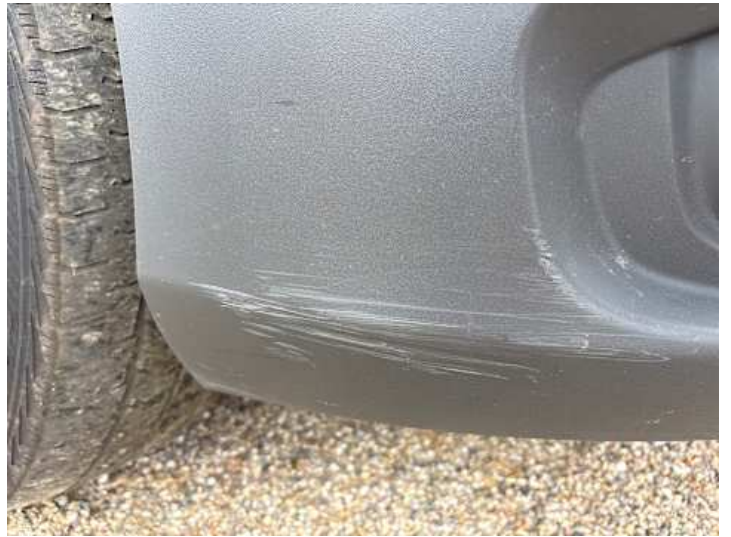
Stoßstange vorne (Kratzer)

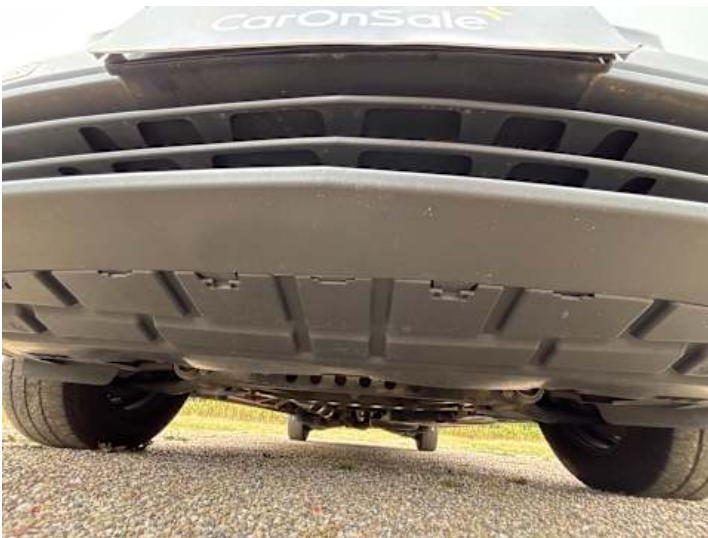
Stoßstange vorne (Kratzer)

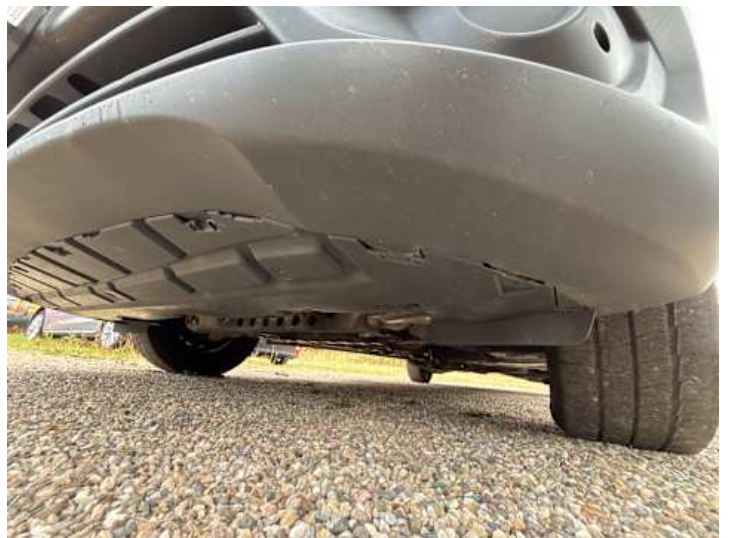
Stoßstange vorne (Kratzer)

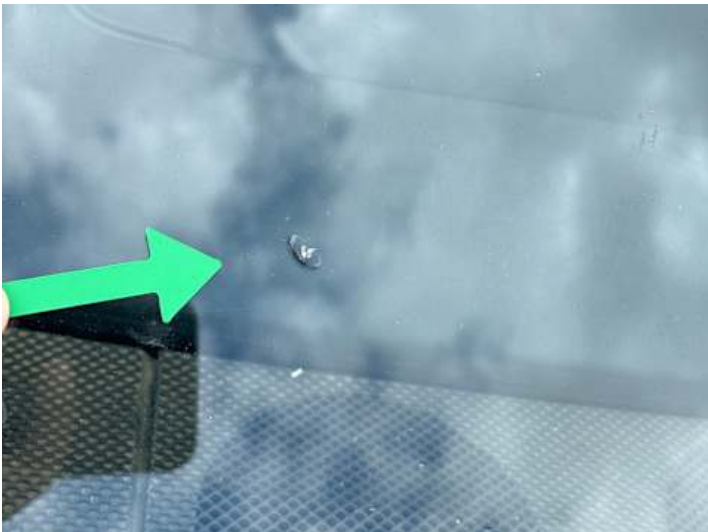
Windschutzscheibe (Riss/Bruch, Steinschlag)

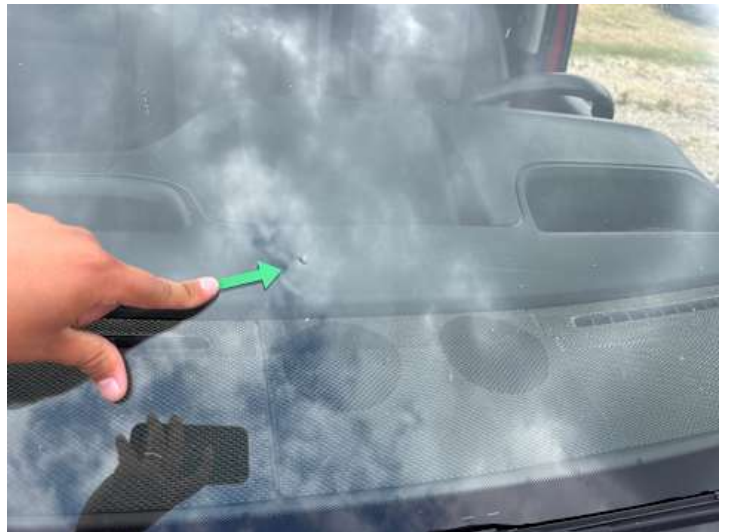
Windschutzscheibe (Riss/Bruch, Steinschlag)

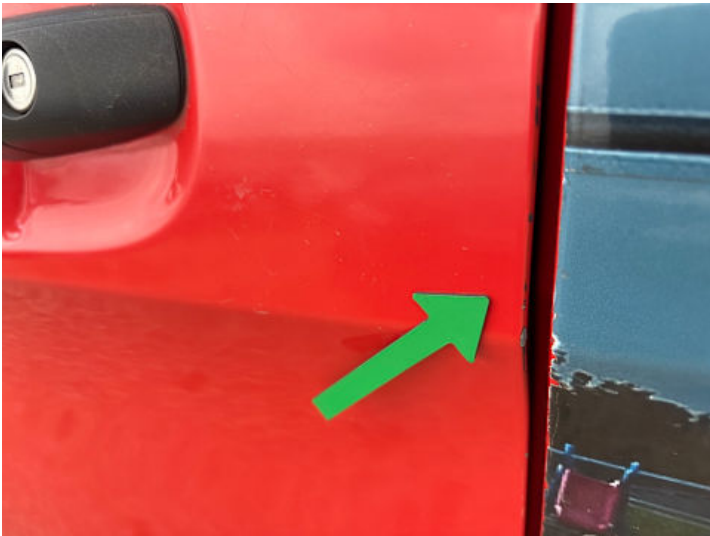
Fahrtür (Kratzer)

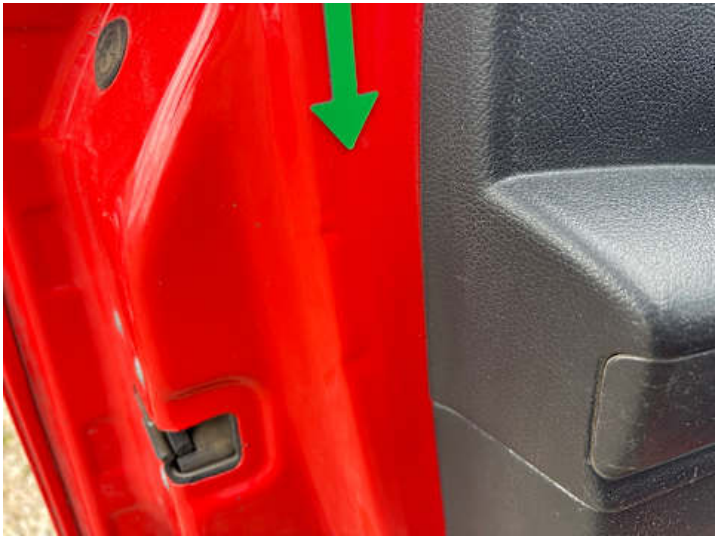
Fahrtür (Delle)

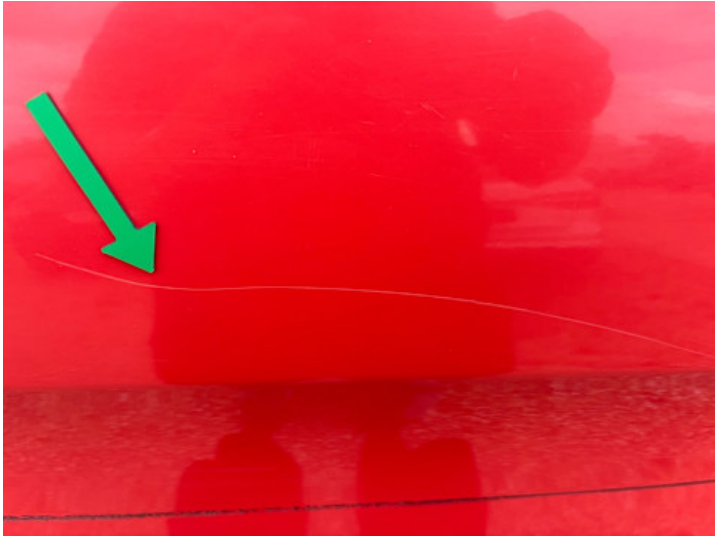
Türe hinten rechts (Kratzer)

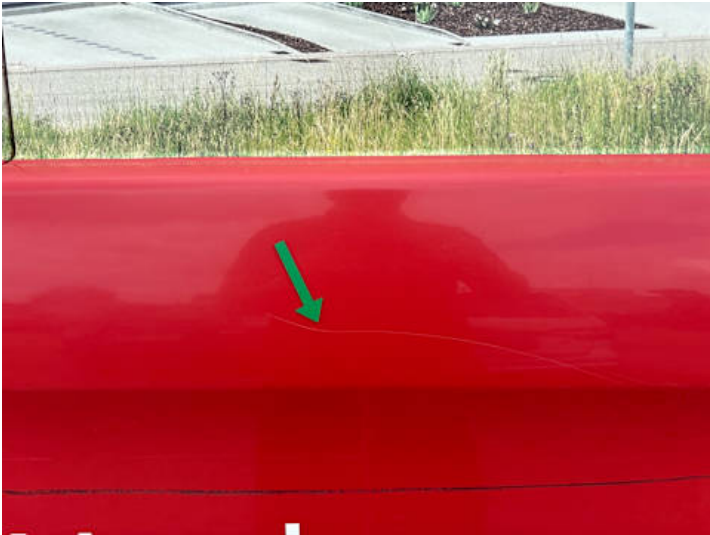
Türe hinten rechts (Kratzer)

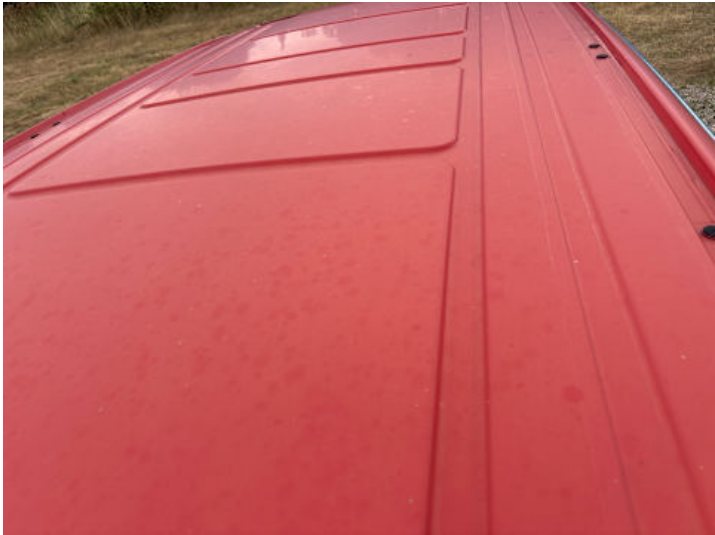
Dach (Delle)

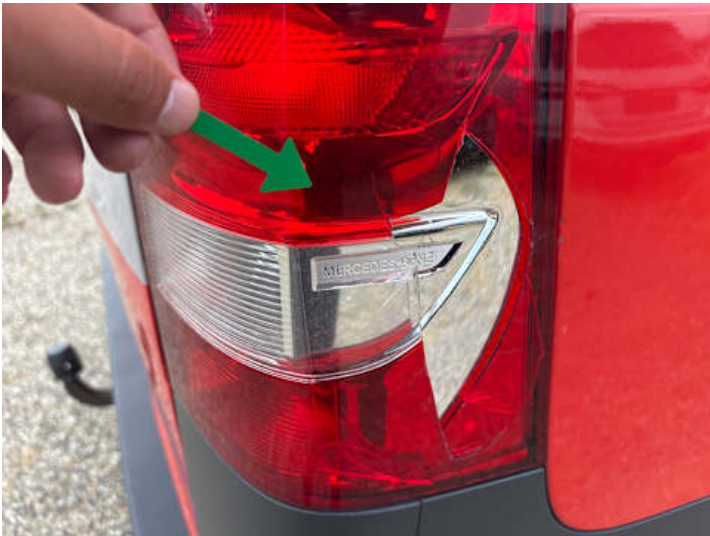
Rücklicht (rechts) (Riss/Bruch)

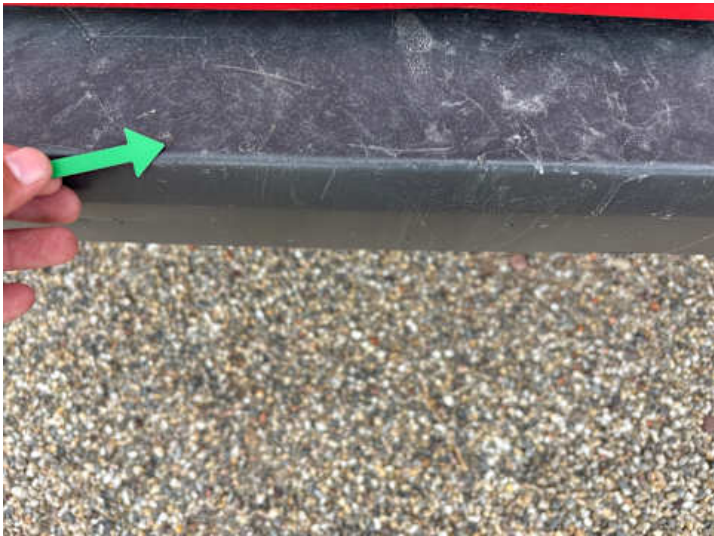
Stoßstange hinten (Kratzer)

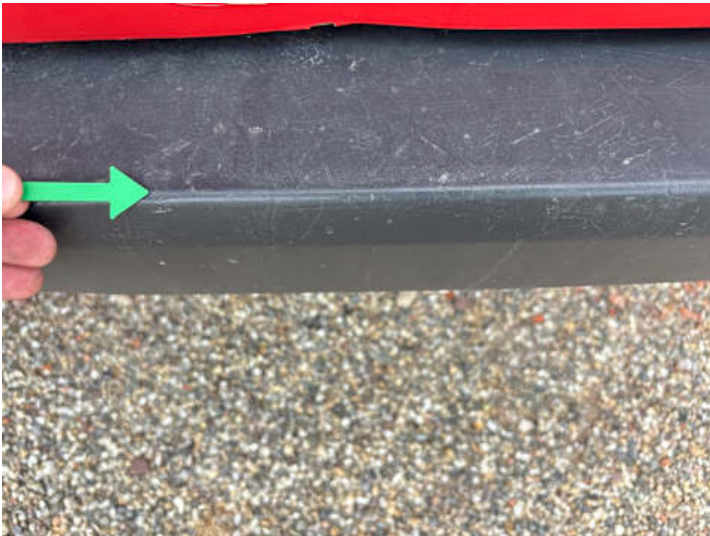
Stoßstange hinten (Kratzer)

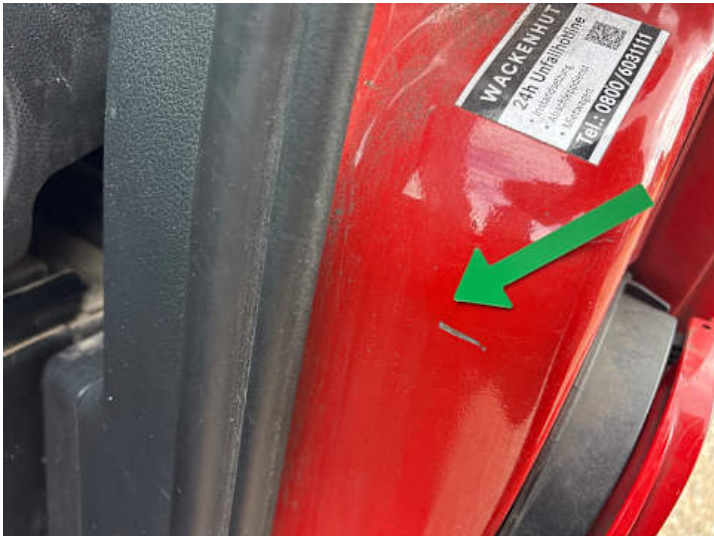
Schweller links (Kratzer)

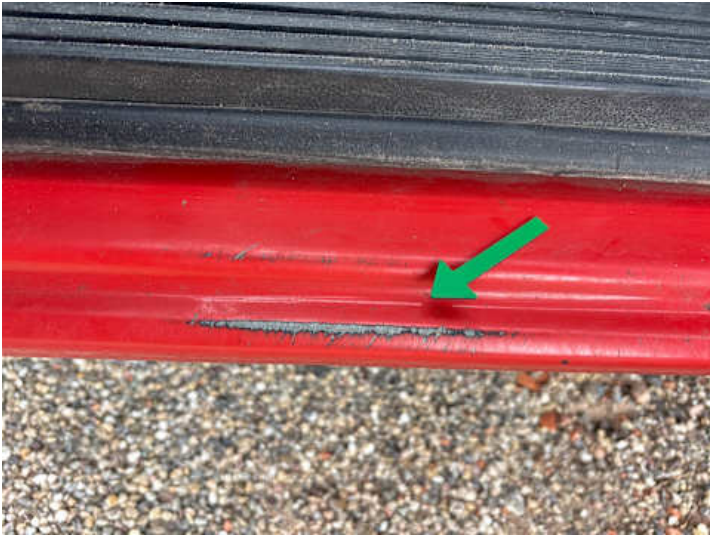
Schweller links (Kratzer)

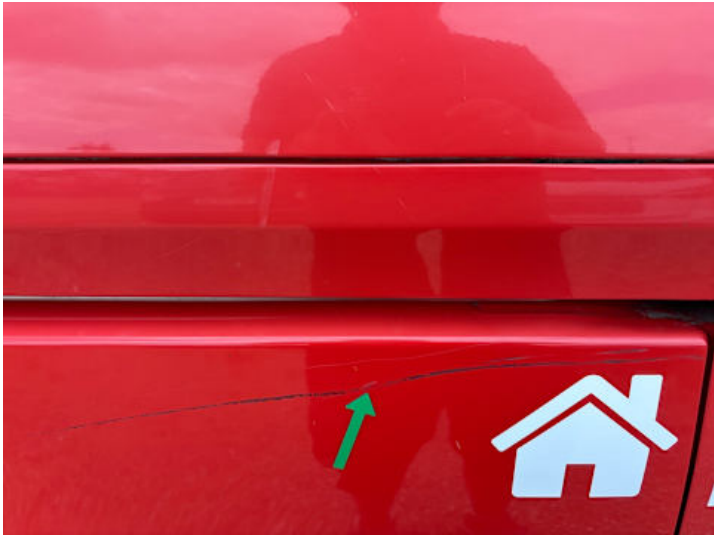
Seitenteil hinten rechts (Kratzer)

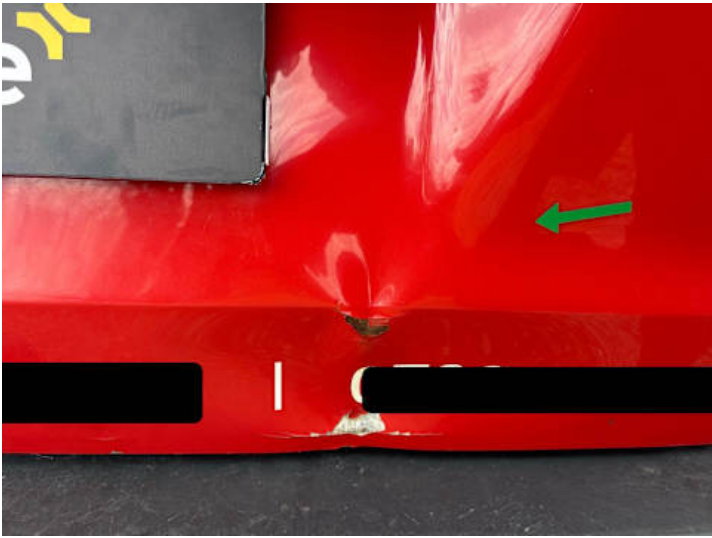
Heckklappe (Kratzer, Rost, Verformung)

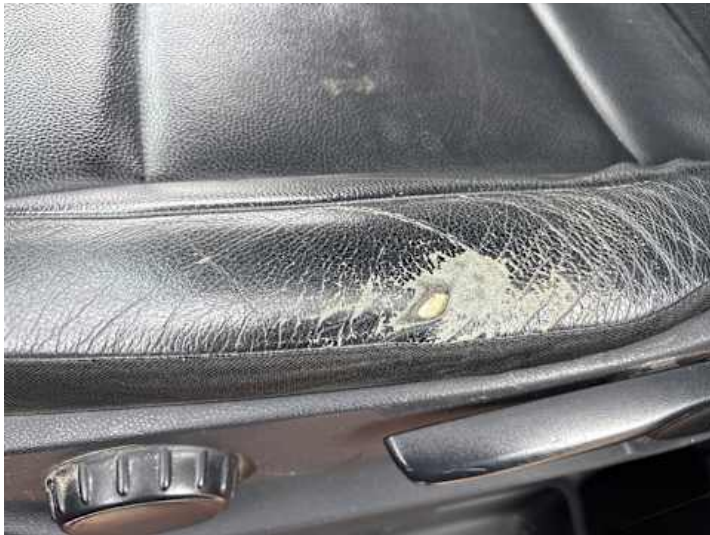
Innenraum (Brandloch)

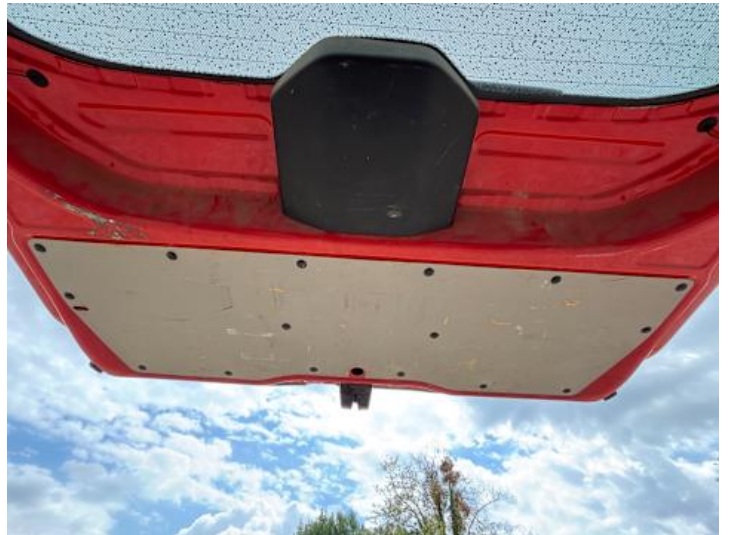
Innenraum (Verschmutzung, Verschleiß, Kratzer, Diverse Schäden)

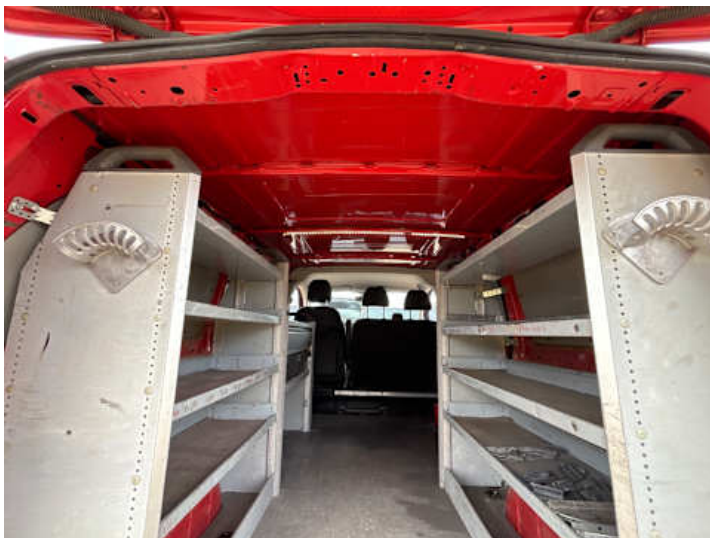
Innenraum (Verschmutzung, Verschleiß, Kratzer, Diverse Schäden)

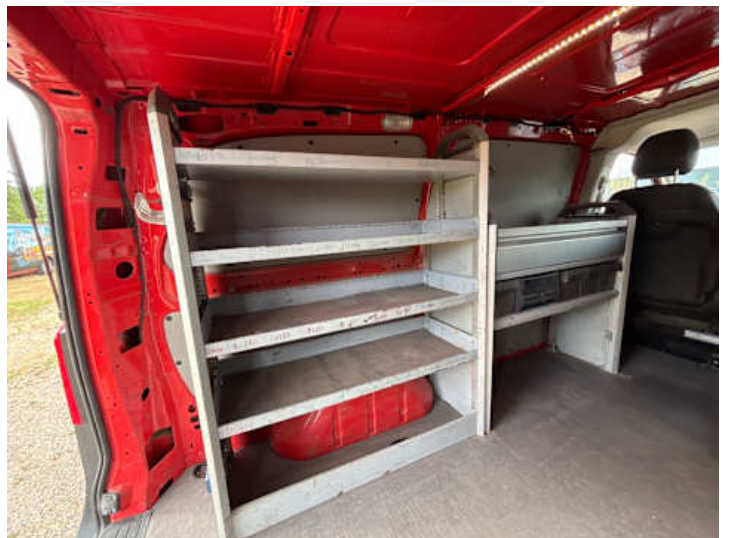
Innenraum (Verschmutzung, Verschleiß, Kratzer, Diverse Schäden)

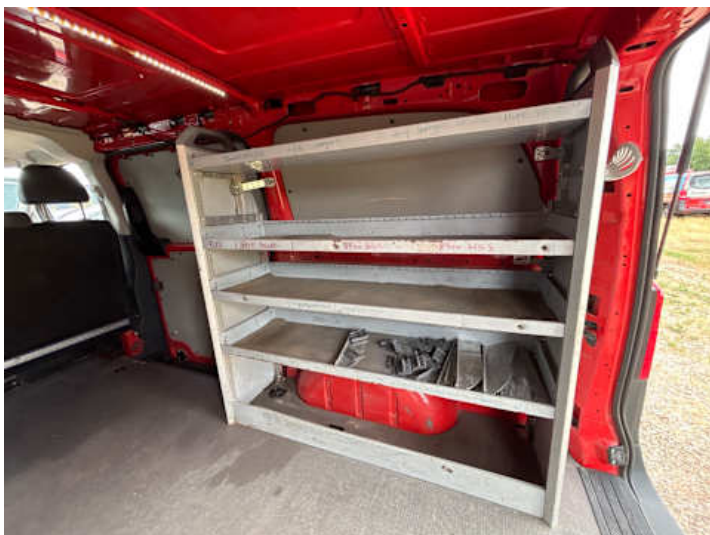
Innenraum (Verschmutzung, Verschleiß, Kratzer, Diverse Schäden)

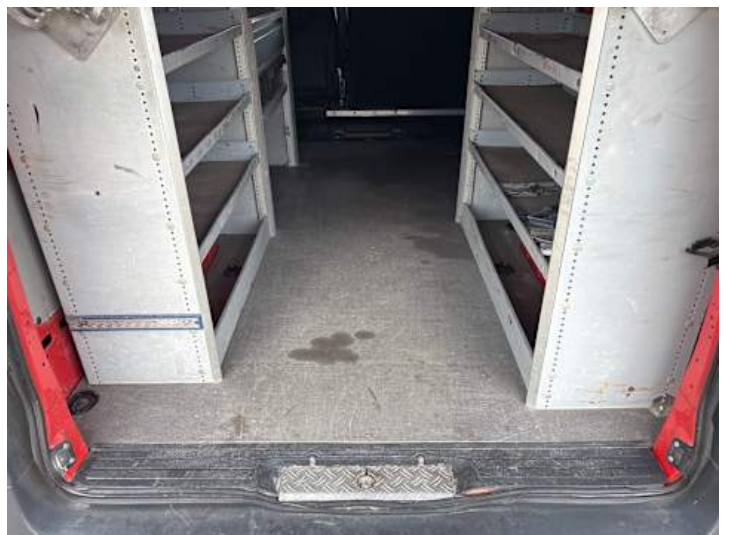
Innenraum (Verschmutzung, Verschleiß, Kratzer, Diverse Schäden)

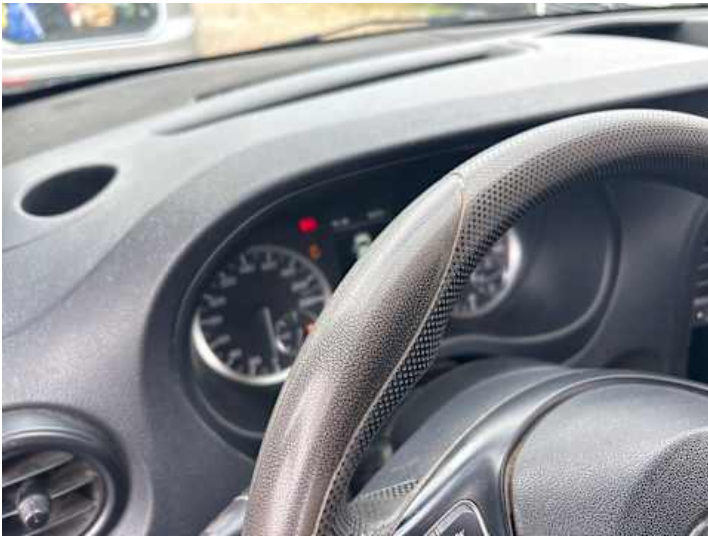
Innenraum (Verschmutzung, Verschleiß, Kratzer)

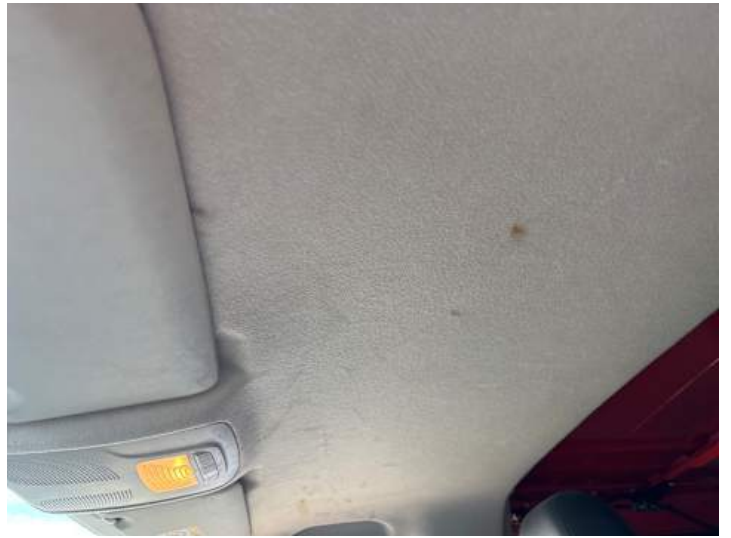
Innenraum (Verschmutzung, Verschleiß, Kratzer)

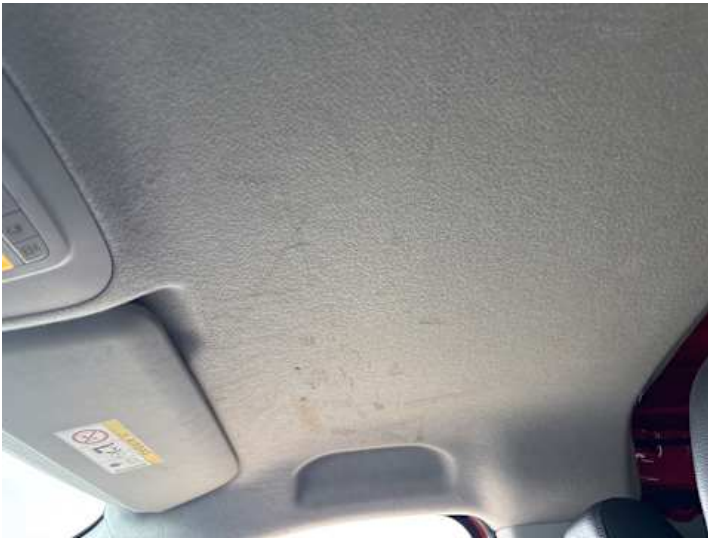
Innenraum (Verschmutzung, Verschleiß, Kratzer)

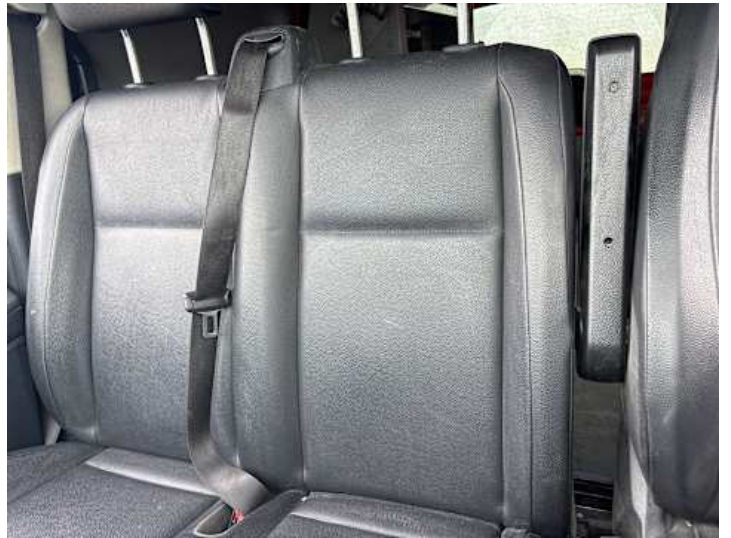
Innenraum (Verschmutzung, Verschleiß, Kratzer)

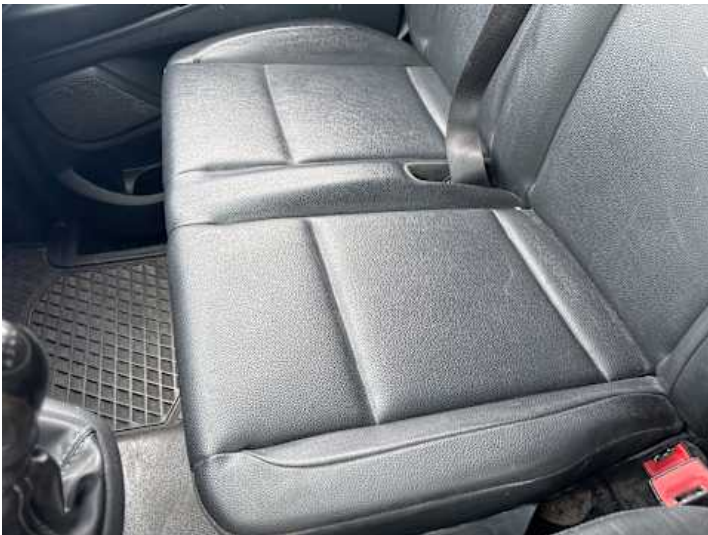
Innenraum (Verschmutzung, Verschleiß, Kratzer)

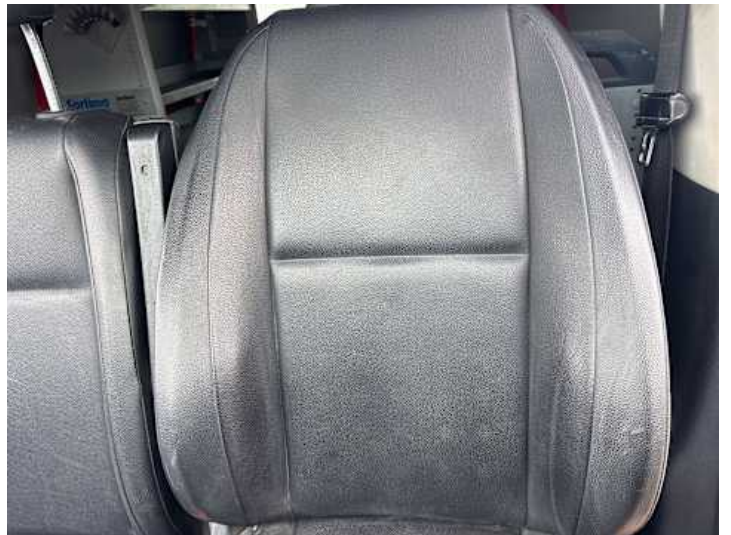
Innenraum (Verschmutzung, Verschleiß, Kratzer)

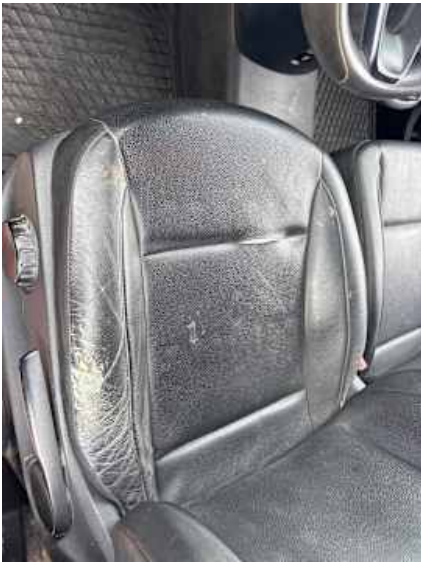
Innenraum (Verschmutzung, Verschleiß, Kratzer)

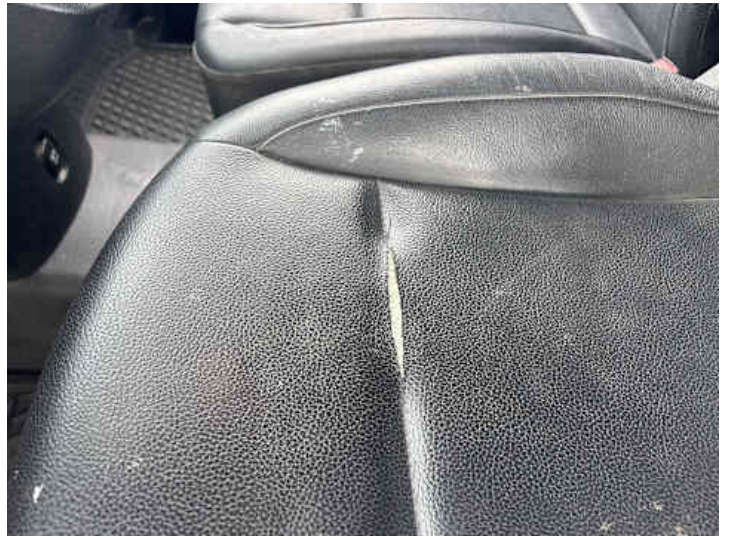
Innenraum (Riss/Bruch)
