## Volkswagen Caddy Kasten BMT 4Motion

EZ 03/2020 | Kastenwagen | Diesel | Schaltgetriebe | 99.644km  
Besteuerung: Regelbesteuert (Österreich)  
Fahrzeugstandort: 62\*\*\*  
Fahrzeug aufgenommen am: 21.07.2026

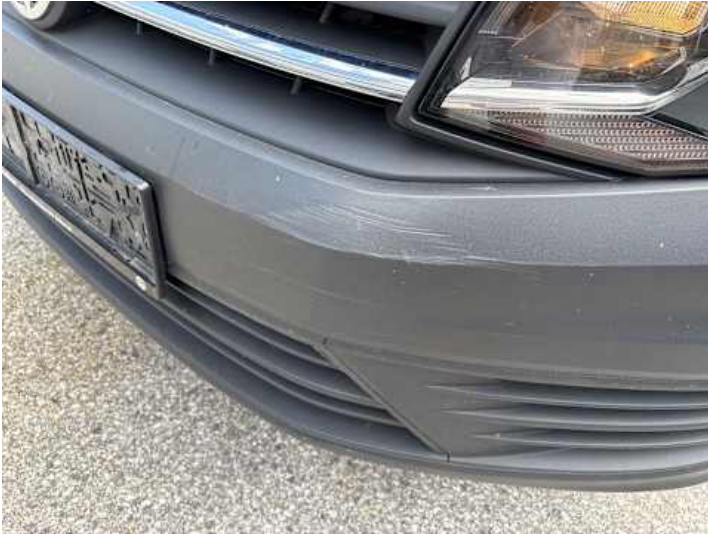
Stoßstange vorne (Kratzer)

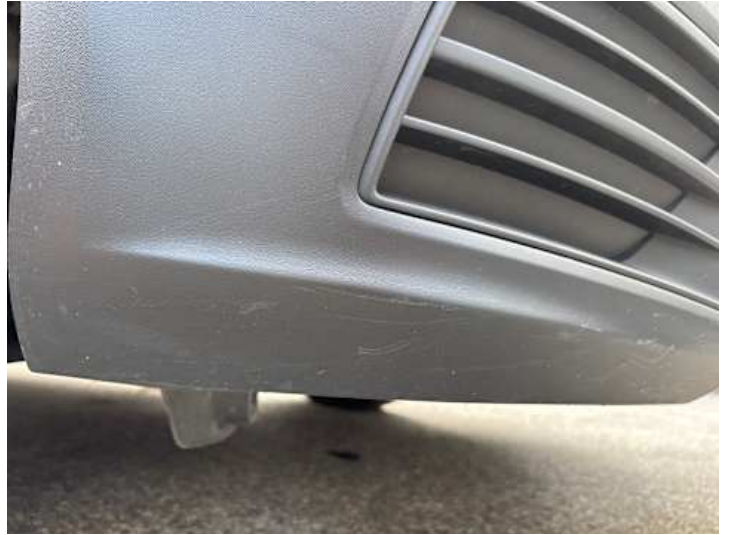
Stoßstange vorne (Kratzer)

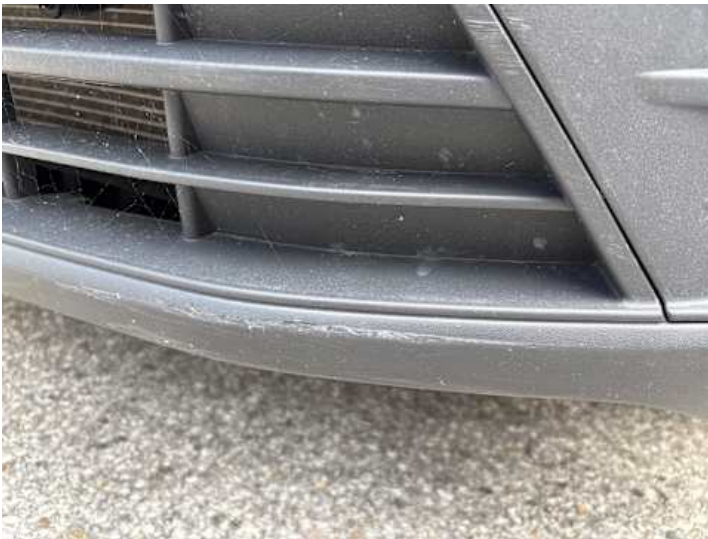
Stoßstange vorne (Kratzer)

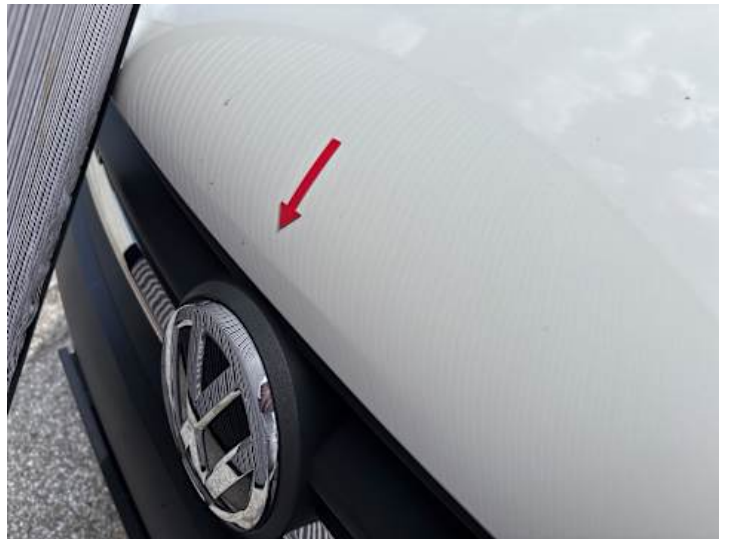
Motorhaube (Verformung)

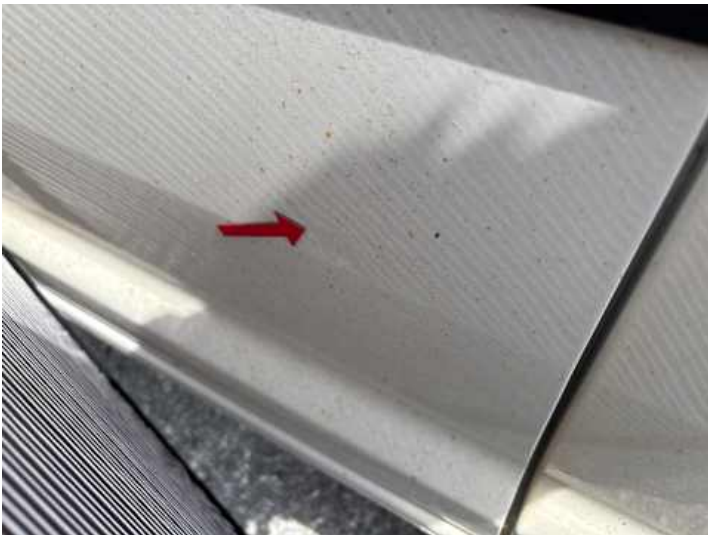
Fahrtür (Delle)

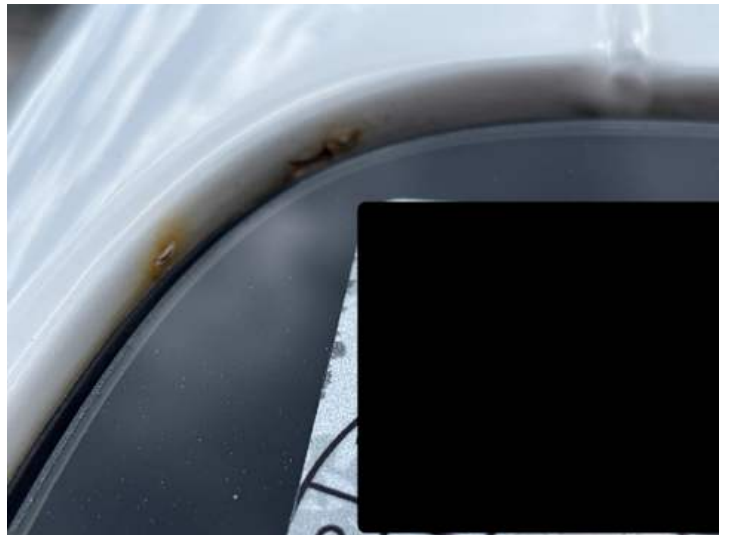
Dach (Rost)

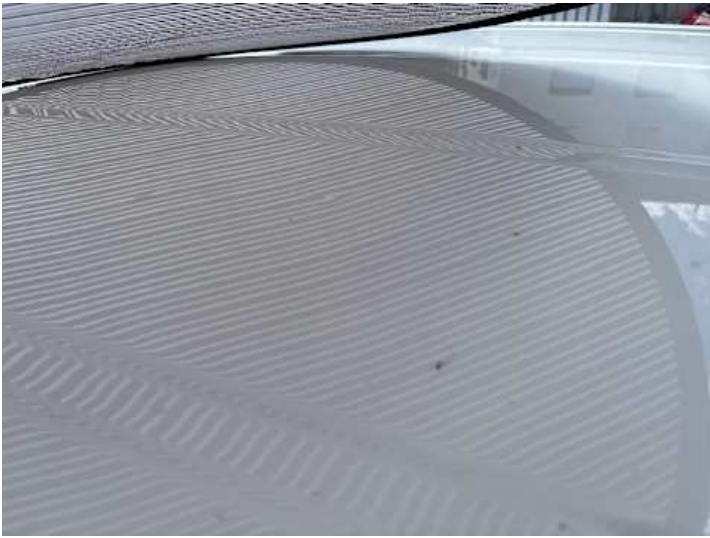
Dach (Delle)

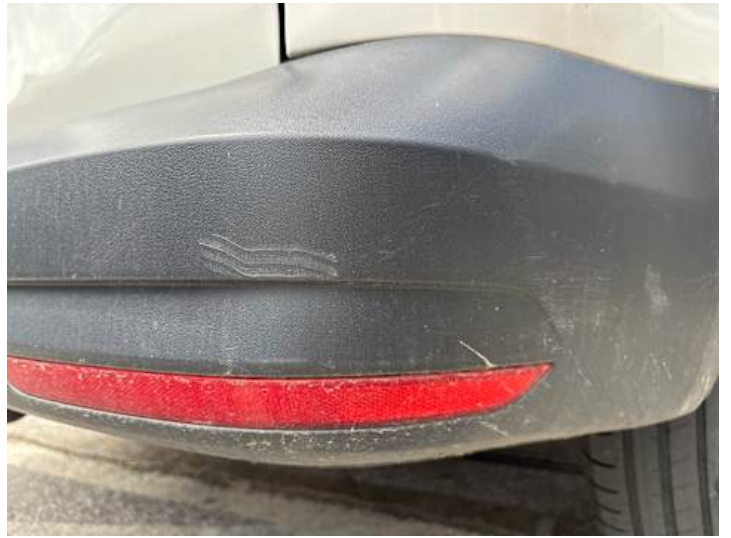
Stoßstange hinten (Kratzer)

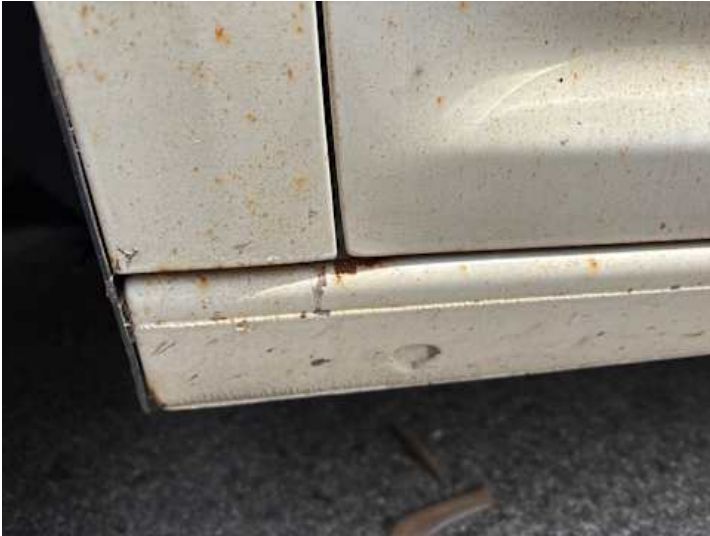
Schweller links (Rost)

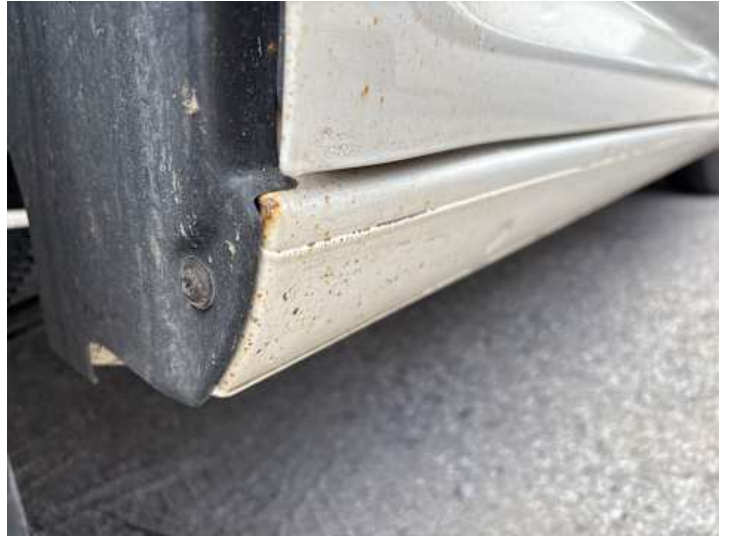
Schweller rechts (Rost)

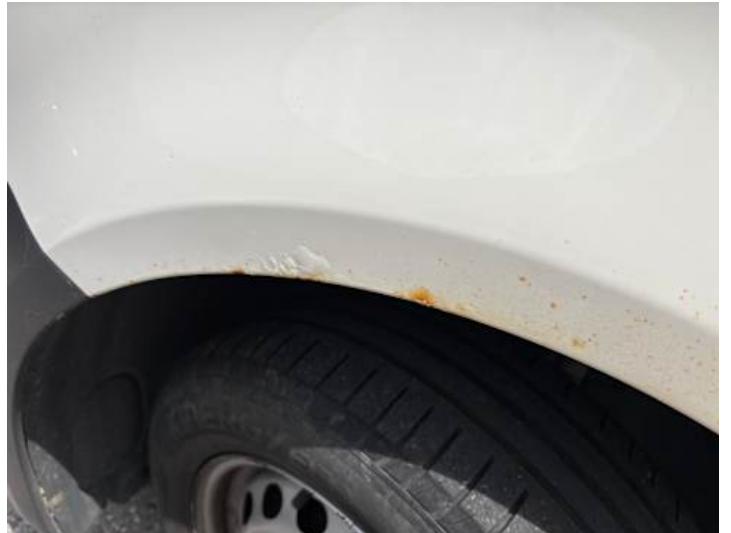
Kotflügel vorne links (Rost)

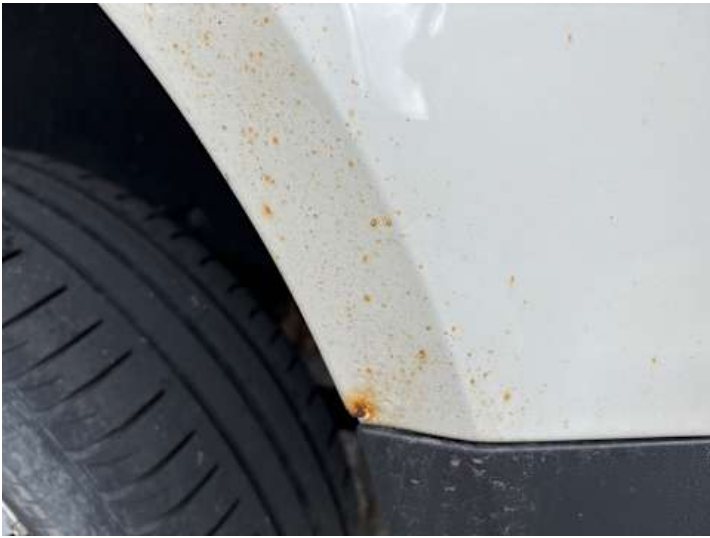
Seitenteil hinten links (Rost)

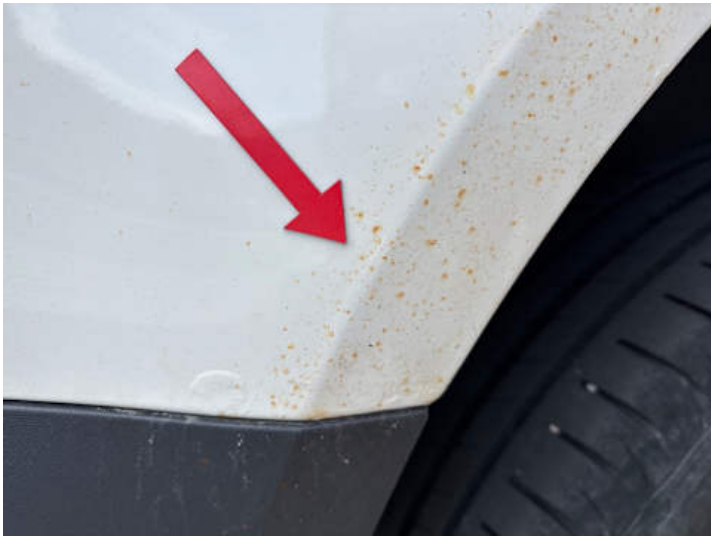
Seitenteil hinten rechts (Rost)

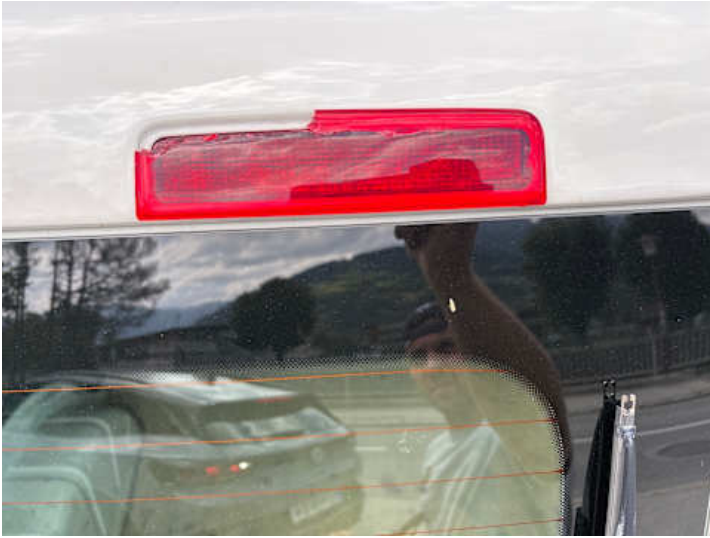
Heckklappe (Riss/Bruch)

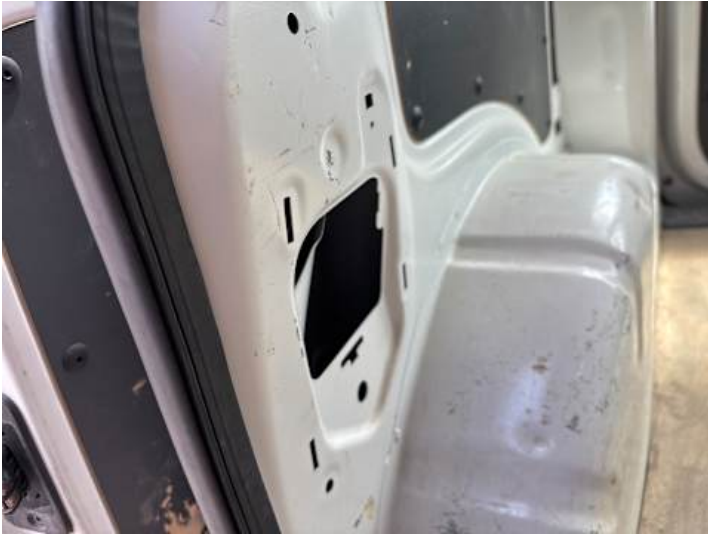
Innenraum (Anderer Schaden): Fehlt

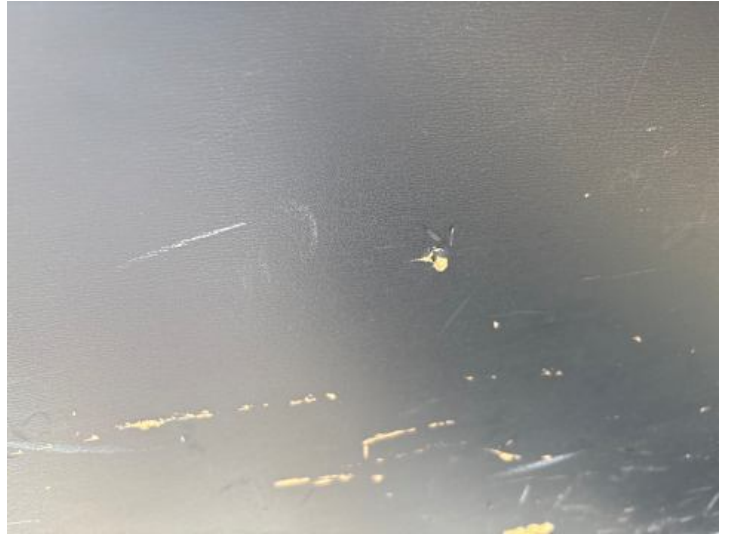
Innenraum (Riss/Bruch)

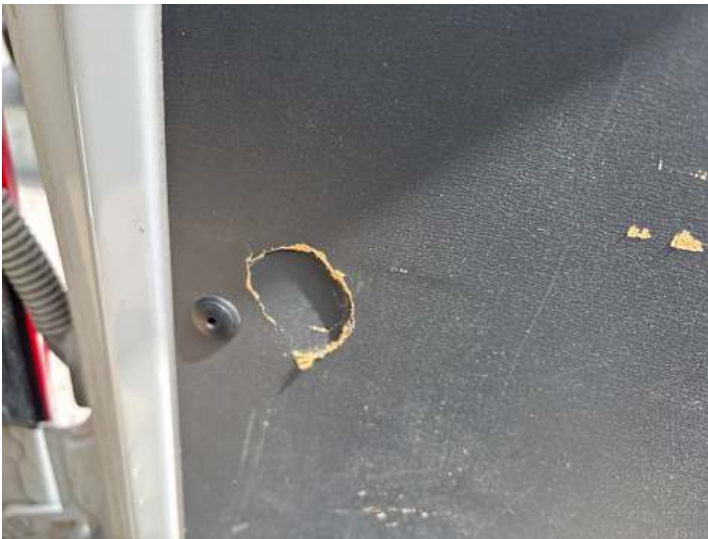
Innenraum (Riss/Bruch)

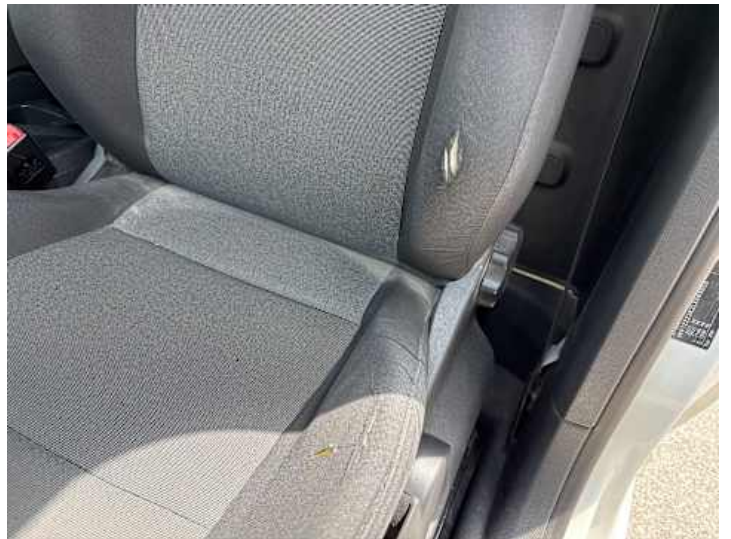
Innenraum (Riss/Bruch)
