## Toyota Auris Life+

EZ 03/2014 | Limousine | Benzin | Automatikgetriebe | 80.269km  
Besteuerung: Differenzbesteuert (§25a UStG)  
Fahrzeugstandort: 45\*\*\*  
Fahrzeug aufgenommen am: 29.07.2026

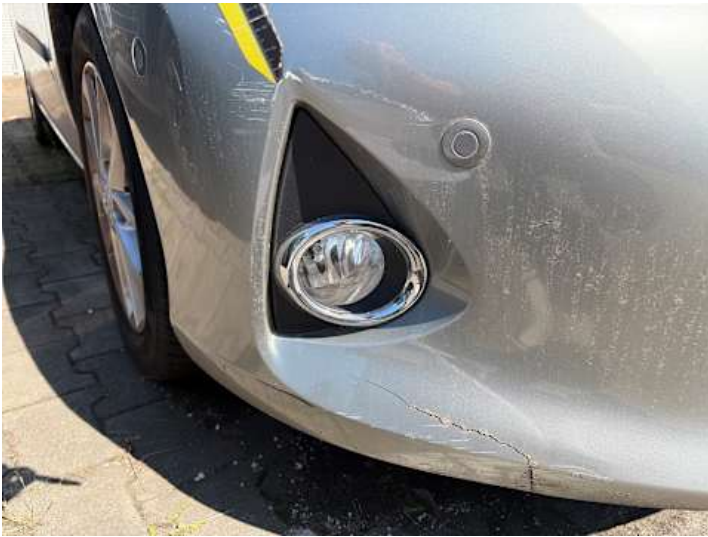
Stoßstange vorne (Lackschaden, Kratzer)

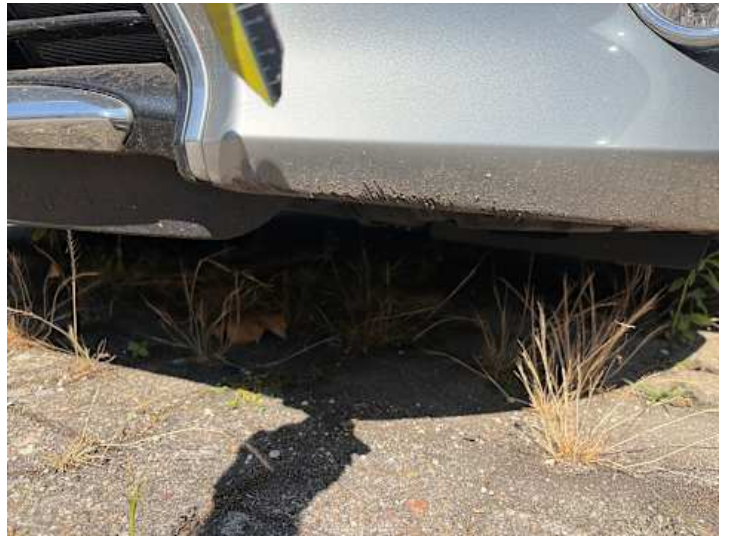
Stoßstange vorne (Lackschaden, Kratzer)

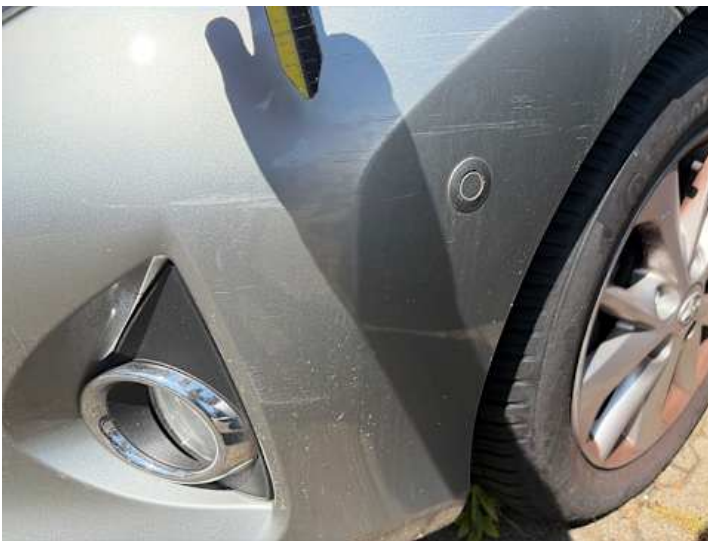
Stoßstange vorne (Lackschaden, Kratzer)

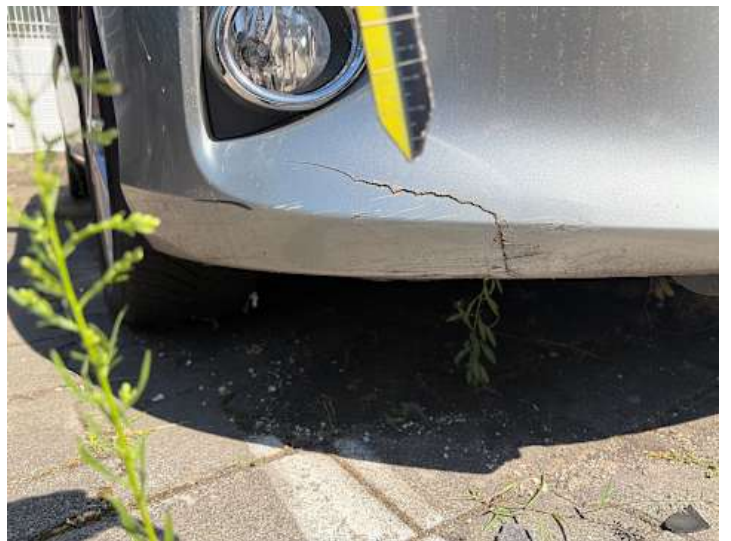
Stoßstange vorne (Riss/Bruch)

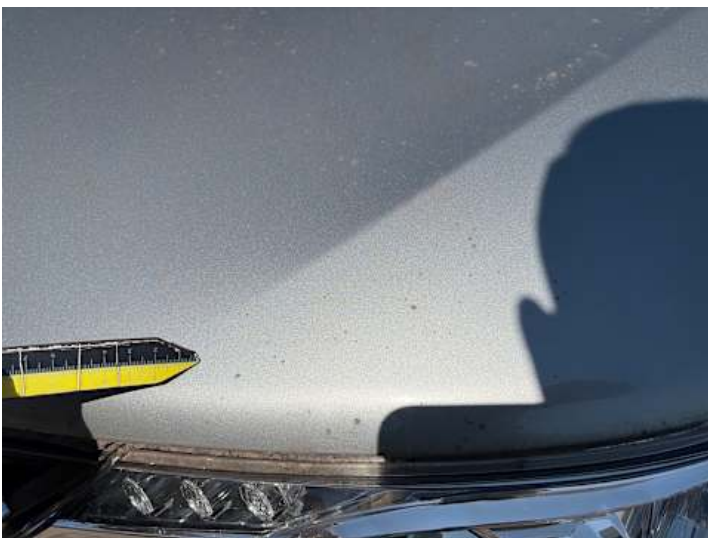
Motorhaube (Lackschaden, Kratzer, Steinschlag)

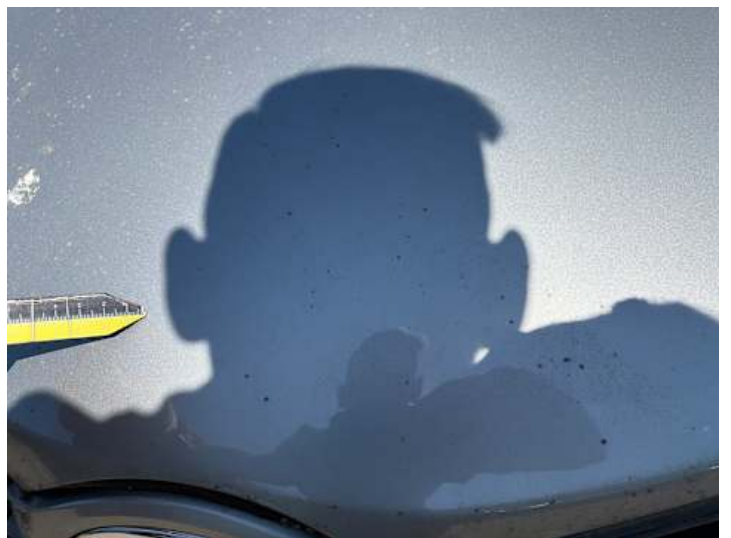
Motorhaube (Lackschaden, Kratzer, Steinschlag)

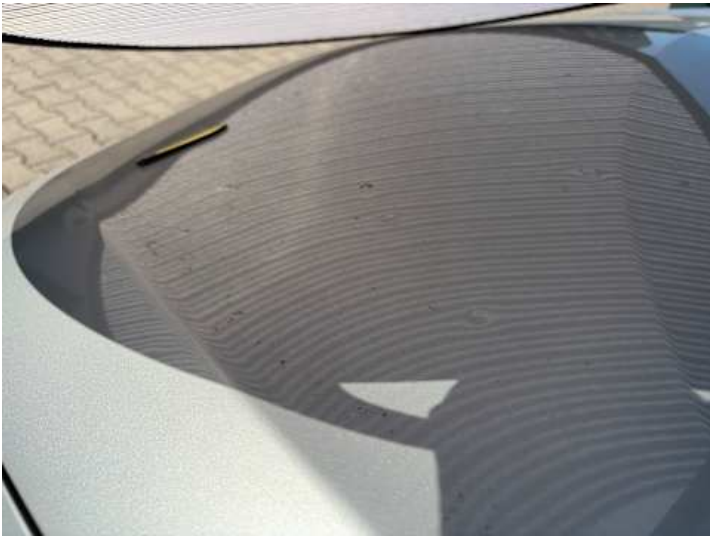
Motorhaube (Delle)

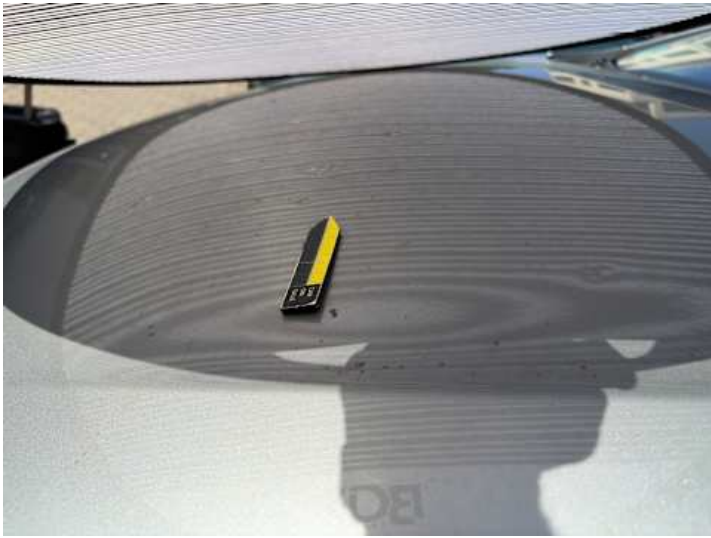
Motorhaube (Delle)

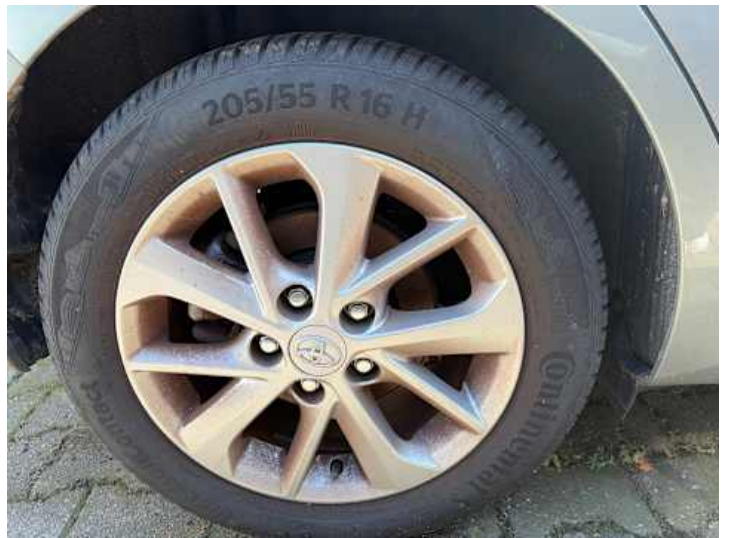
Rad (Kratzer)

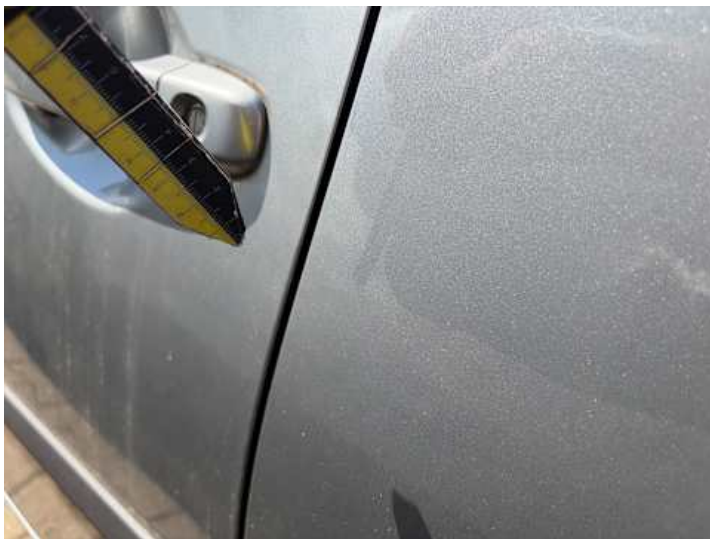
Fahrtür (Lackschaden, Kratzer)

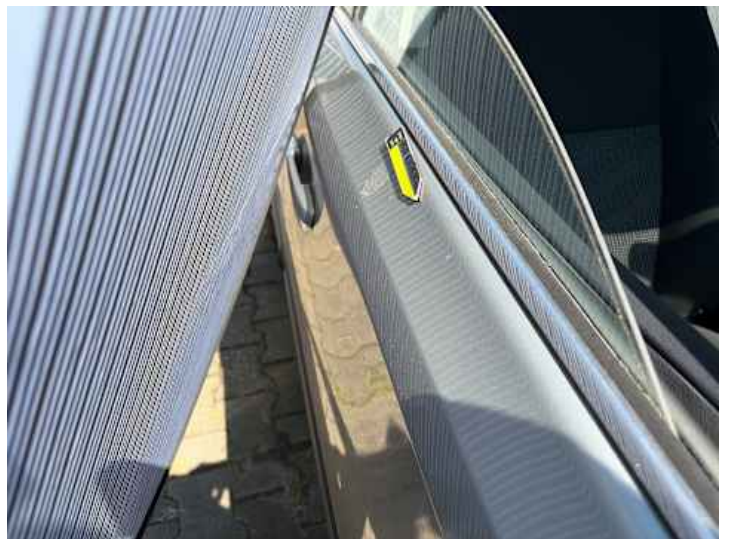
Beifahrtür (Delle)

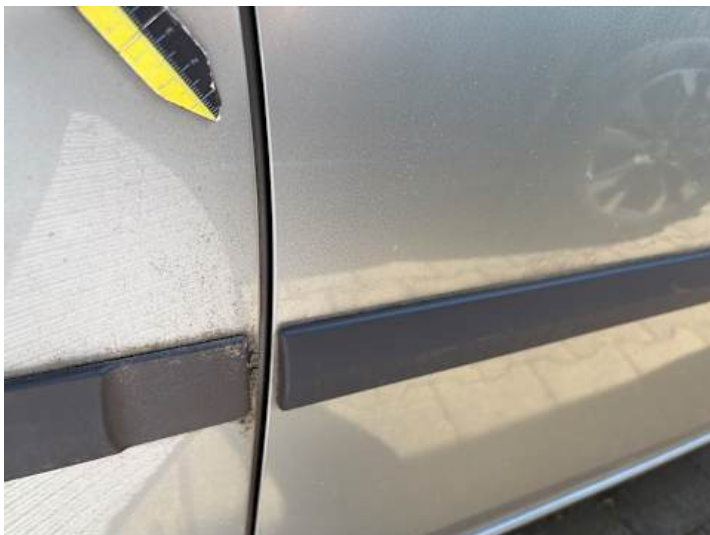
Beifahrtür (Lackschaden, Kratzer)

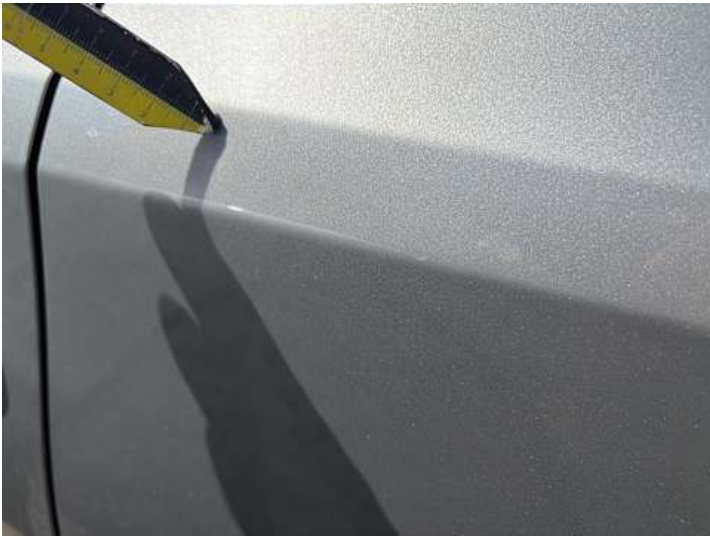
Türe hinten links (Lackschaden, Kratzer)

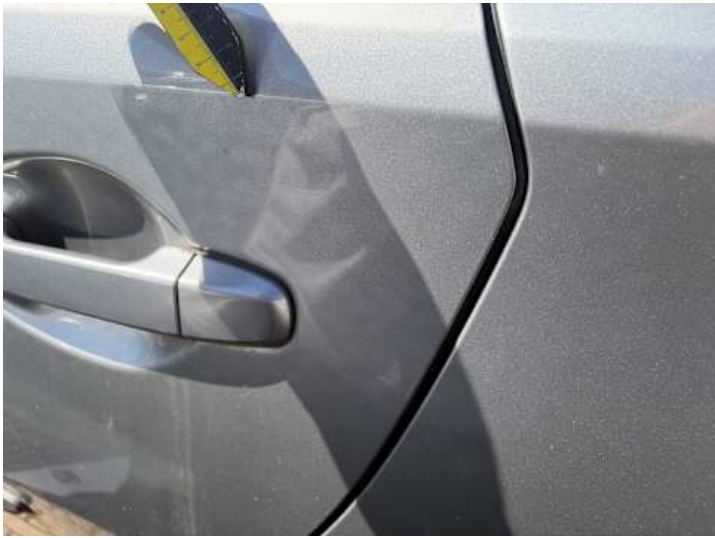
Türe hinten links (Lackschaden, Kratzer)

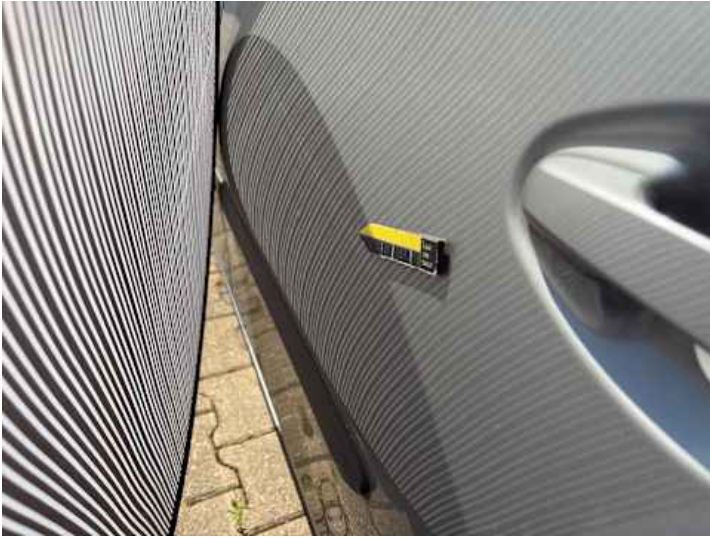
Türe hinten links (Delle)

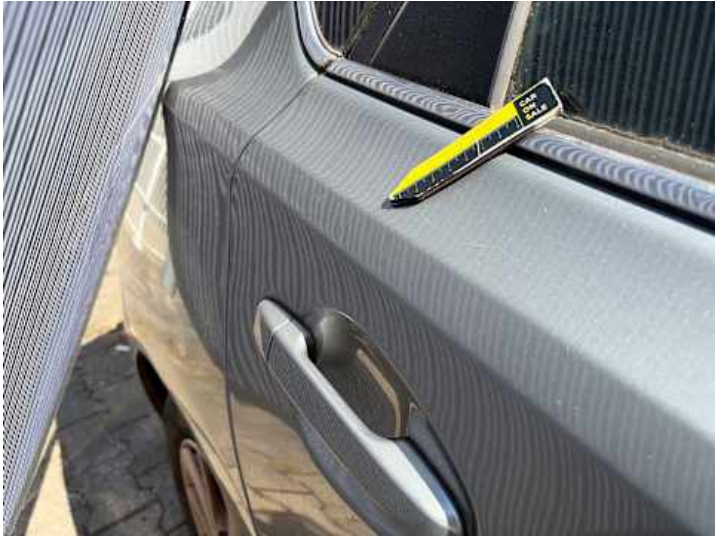
Türe hinten rechts (Delle)

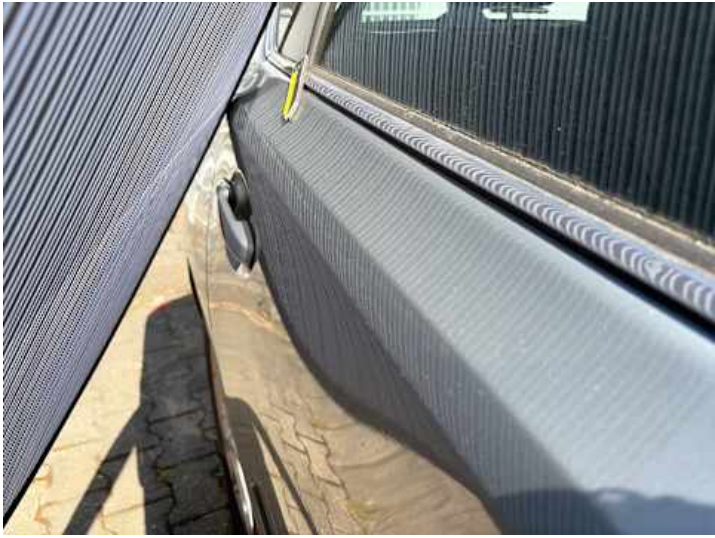
Türe hinten rechts (Delle)

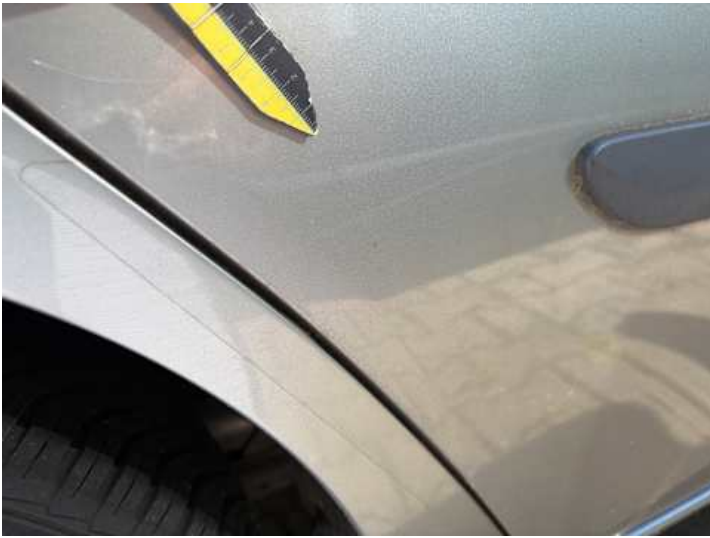
Türe hinten rechts (Lackschaden, Kratzer)

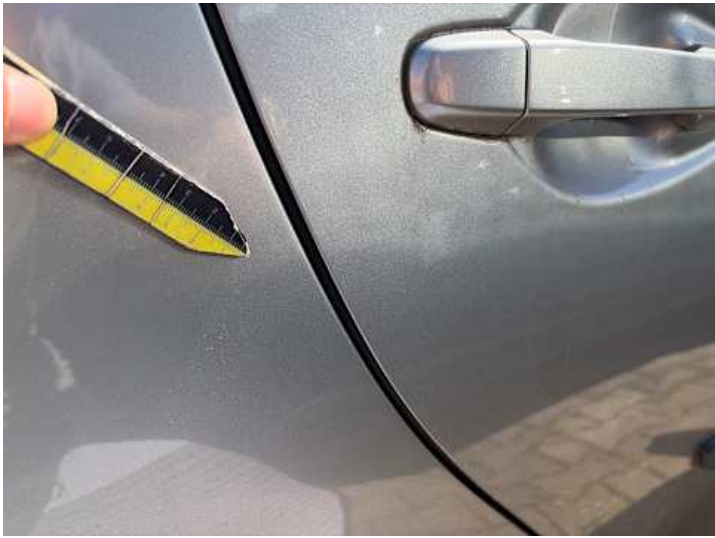
Türe hinten rechts (Lackschaden, Kratzer)

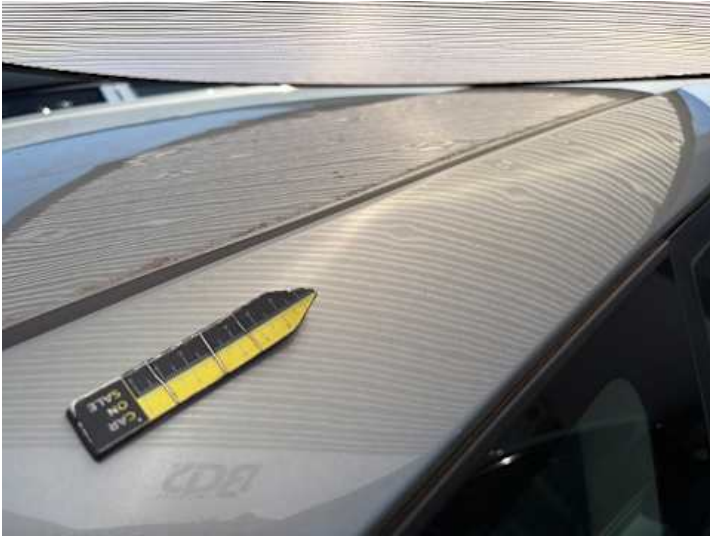
Dach (Delle)

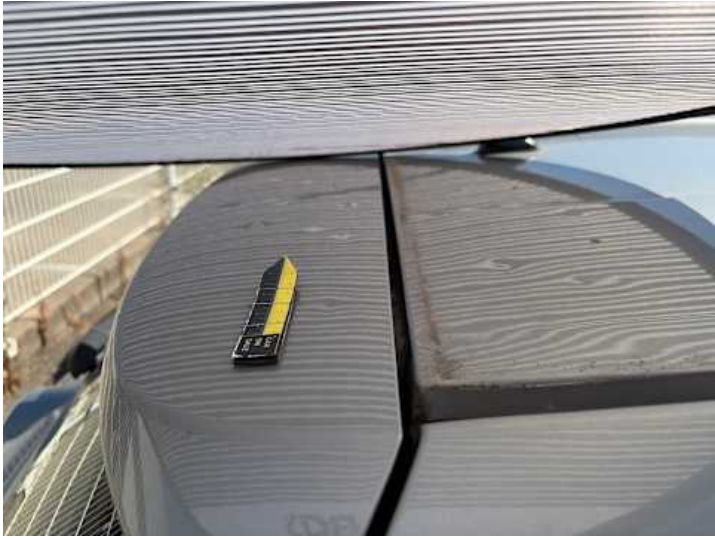
Dach (Delle)

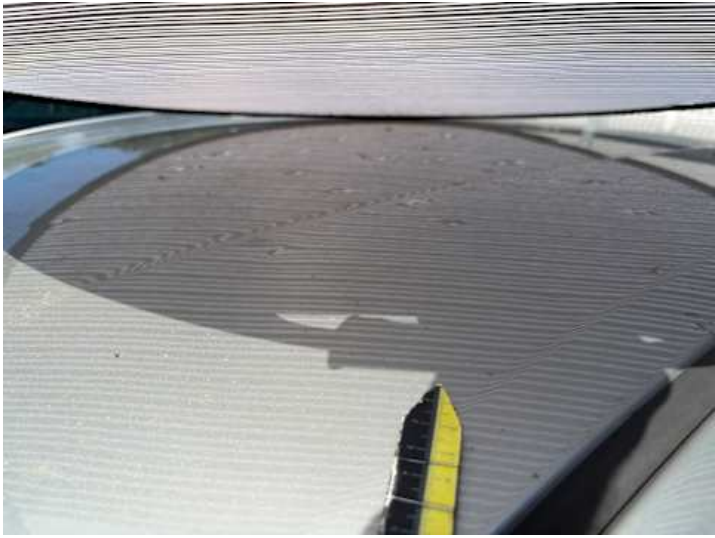
Dach (Delle)

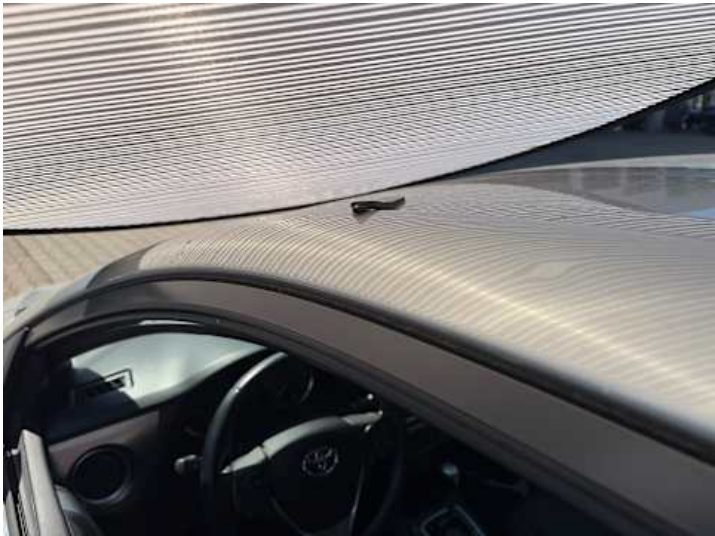
Dach (Delle)

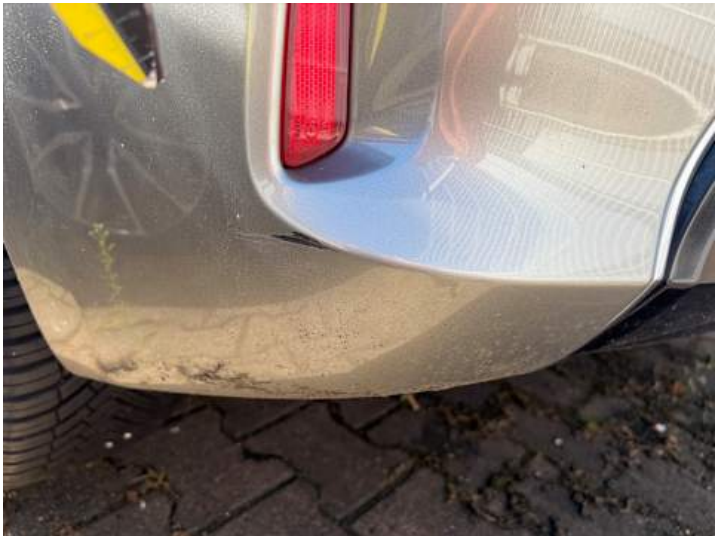
Stoßstange hinten (Lackschaden, Kratzer)

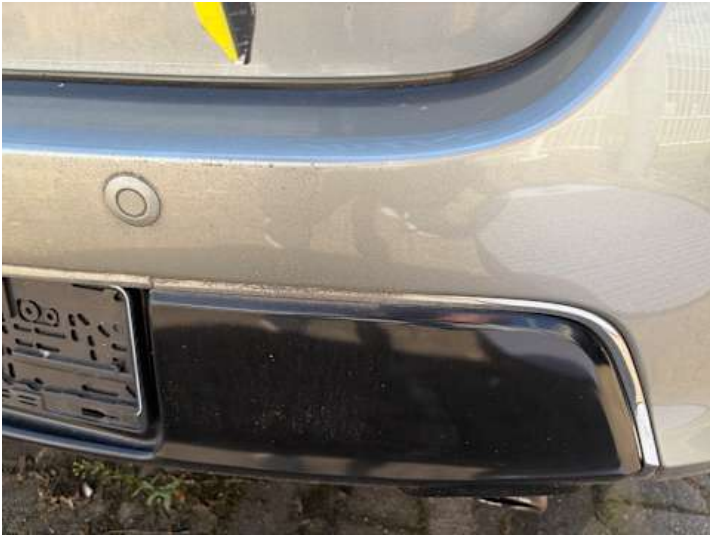
Stoßstange hinten (Lackschaden, Kratzer)

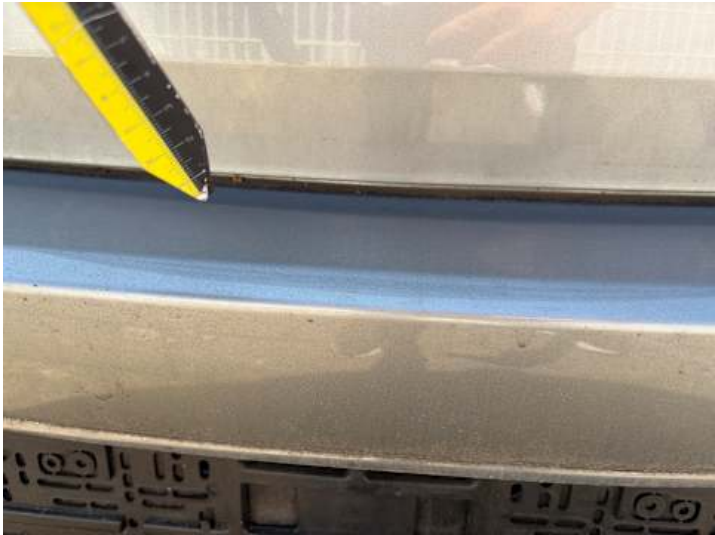
Stoßstange hinten (Lackschaden, Kratzer)

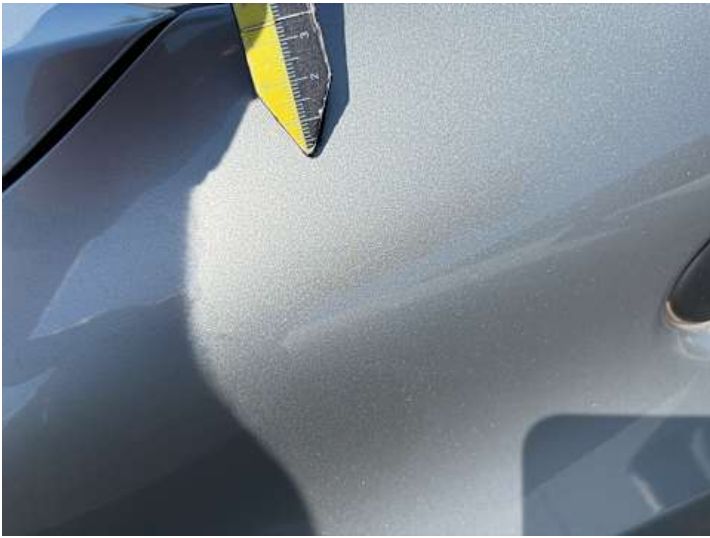
Kotflügel vorne links (Lackschaden, Kratzer)

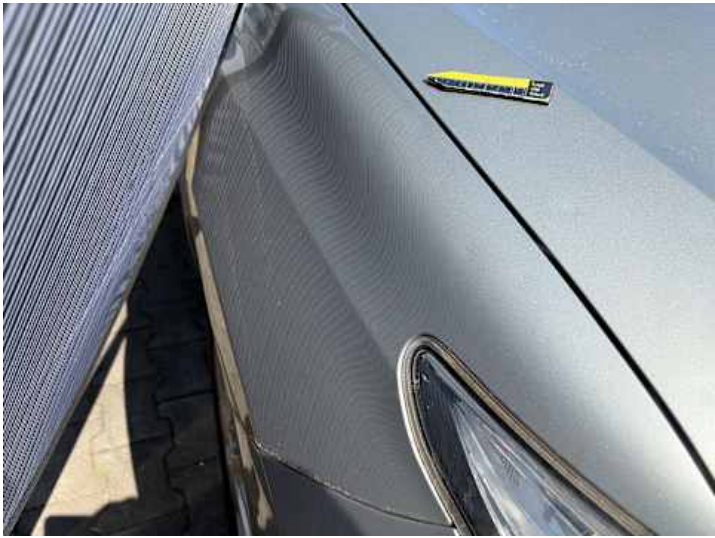
Kotflügel vorne rechts (Delle)

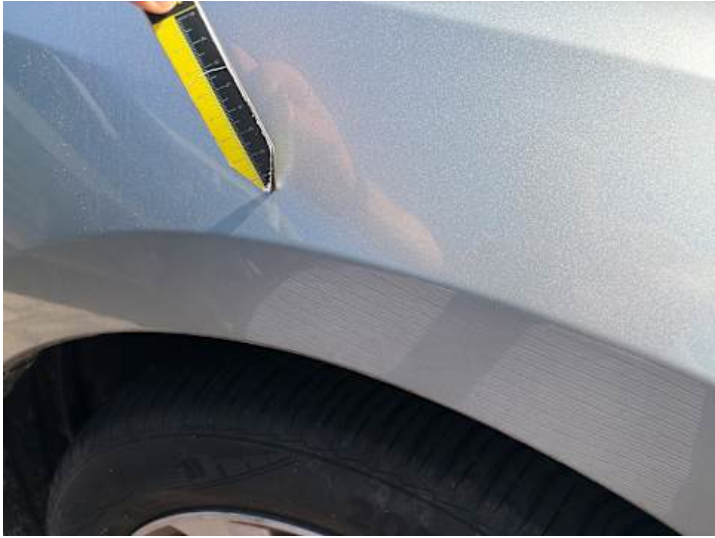
Kotflügel vorne rechts (Lackschaden, Kratzer)

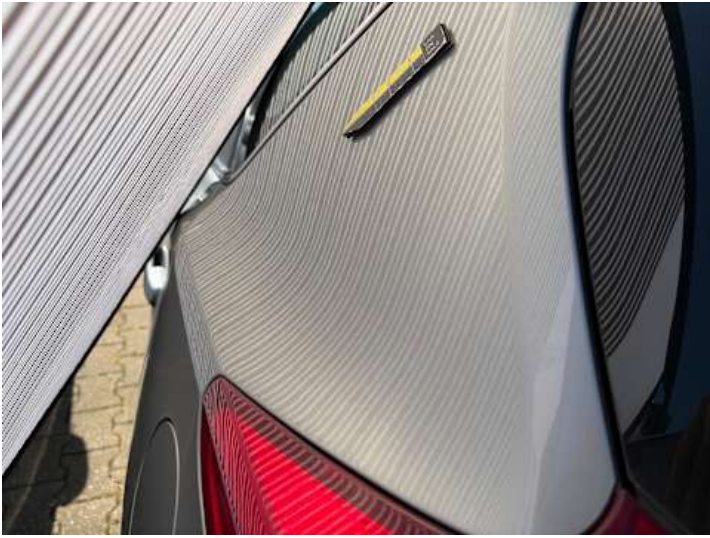
Seitenteil hinten links (Delle)

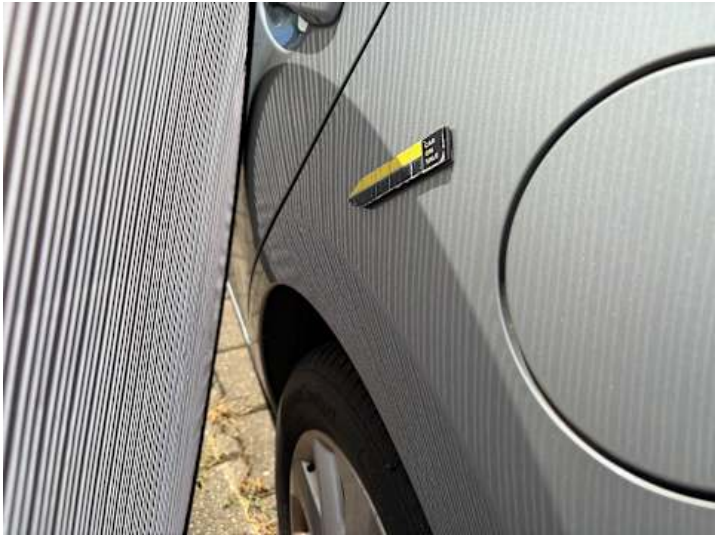
Seitenteil hinten links (Delle)

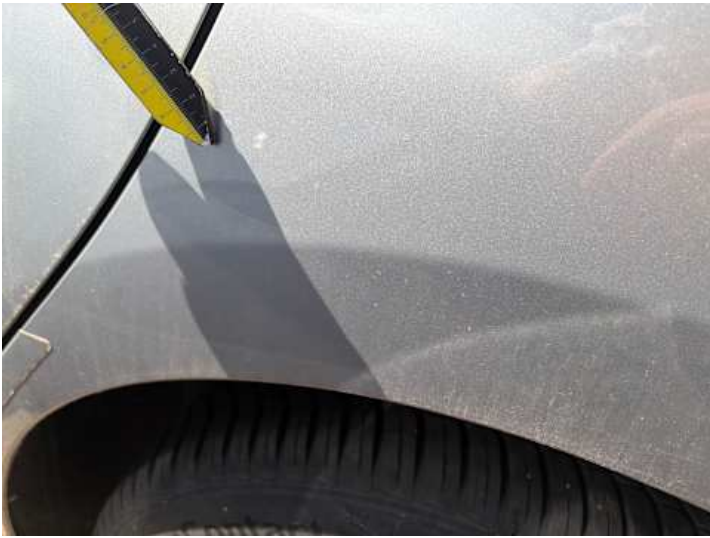
Seitenteil hinten links (Lackschaden, Kratzer)

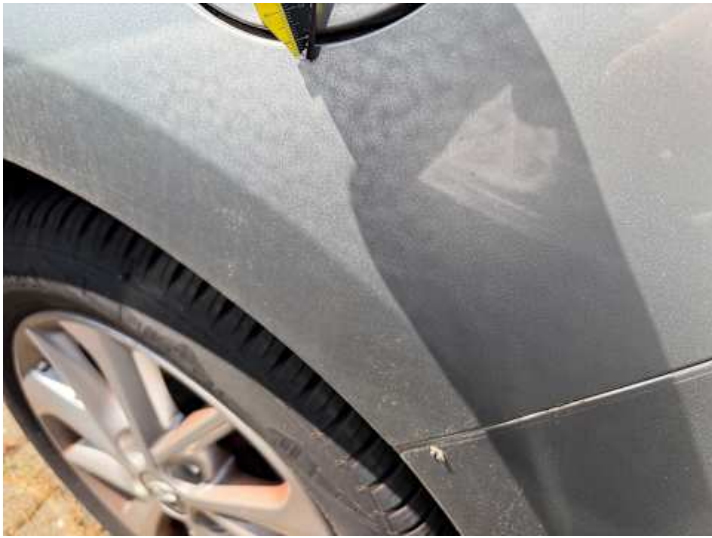
Seitenteil hinten links (Lackschaden, Kratzer)

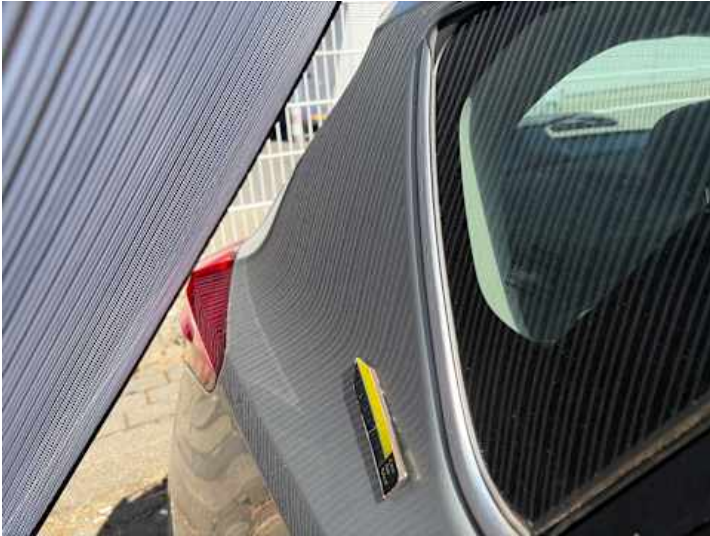
Seitenteil hinten rechts (Delle)

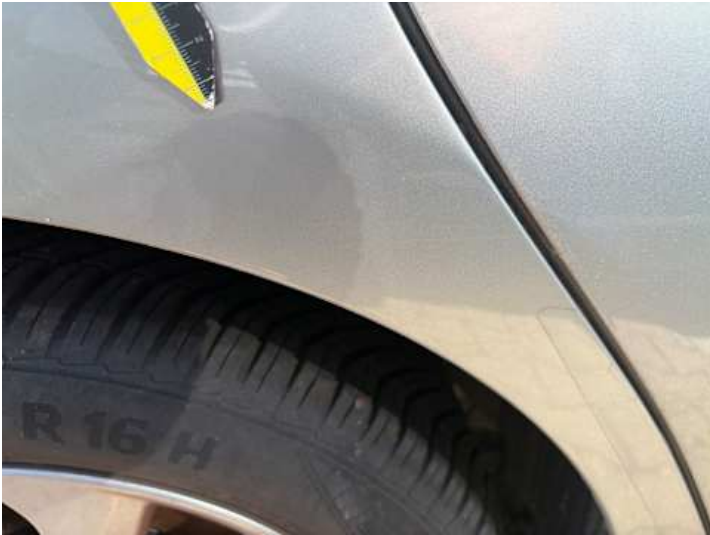
| Fahrzeugteil | Lackschichtdicke (in µm) | Fahrzeugteil | Lackschichtdicke (in µm) |
|---|---|---|---|
| Seitenteil hinten links | 150 | Seitenteil hinten rechts | 850 |

Seitenteil hinten rechts (Lackschaden, Kratzer)

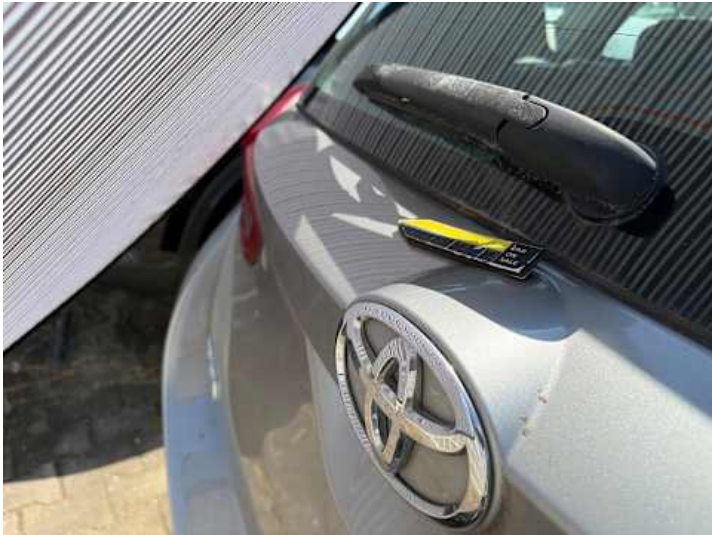
Heckklappe (Delle)

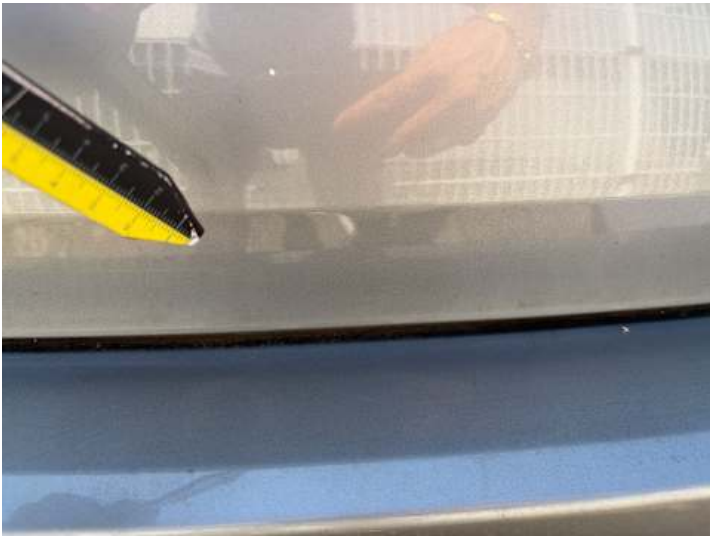
Heckklappe (Lackschaden, Kratzer)

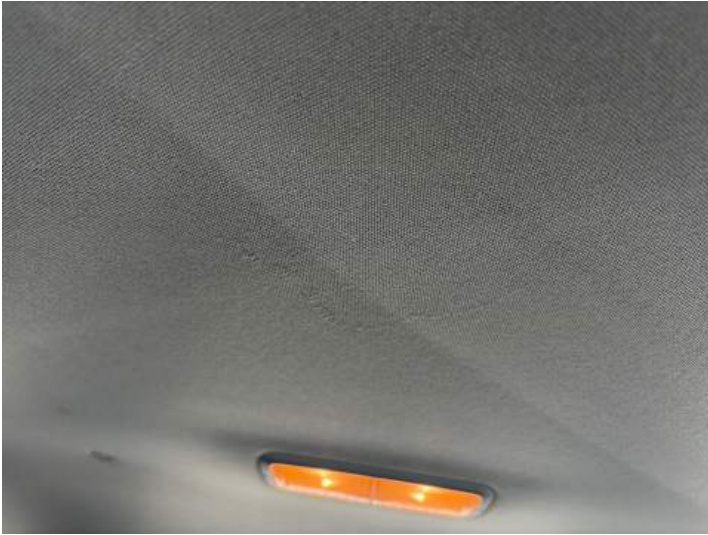
Innenraum (Kratzer)

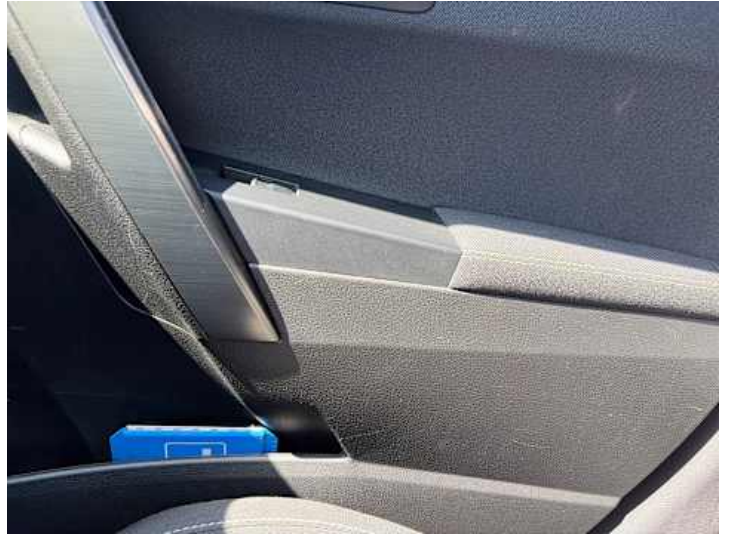
Innenraum (Kratzer)

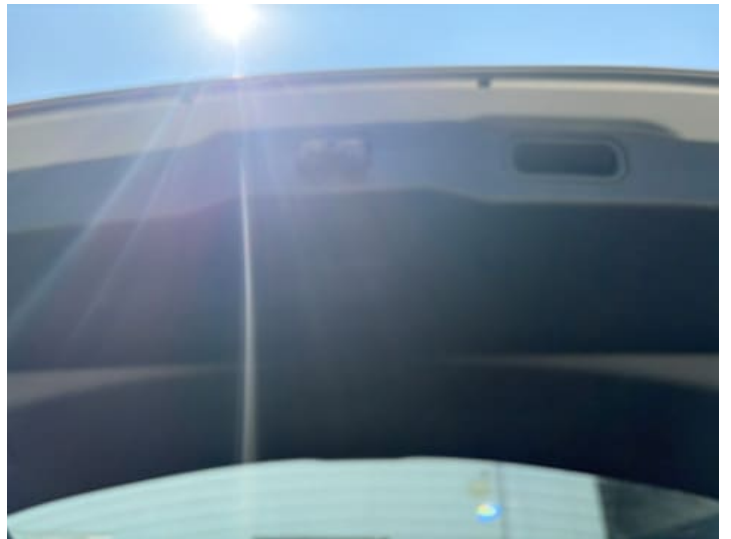
Innenraum (Kratzer)

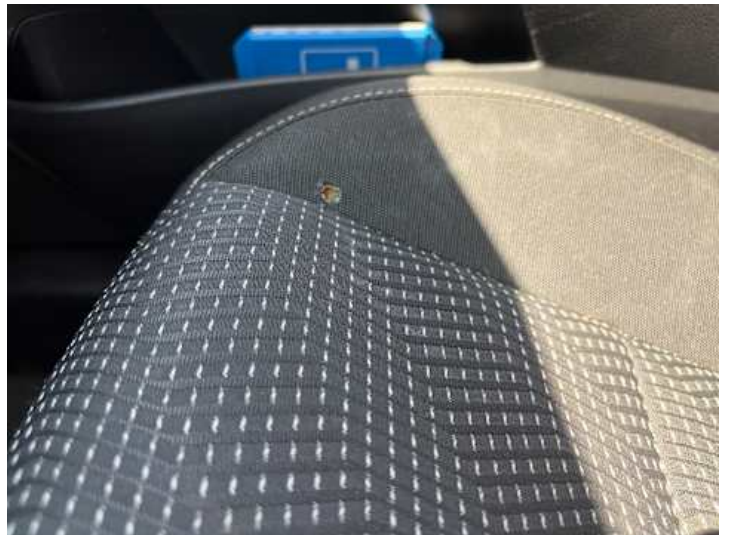
Innenraum (Brandloch)

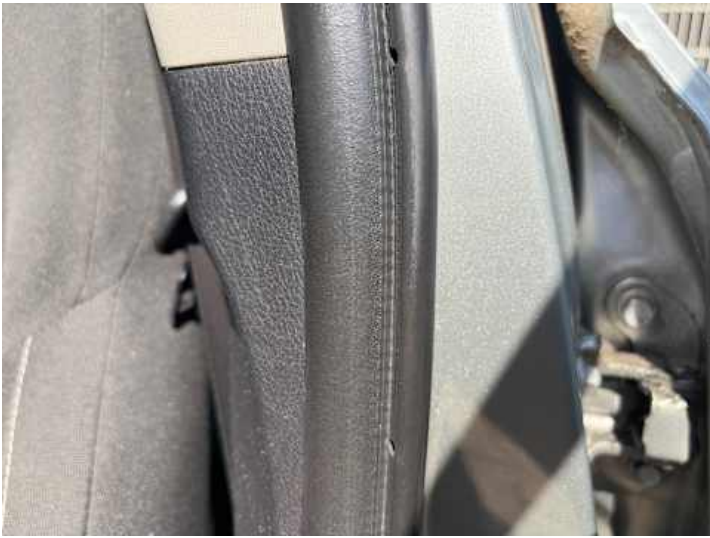
Innenraum (Riss/Bruch)

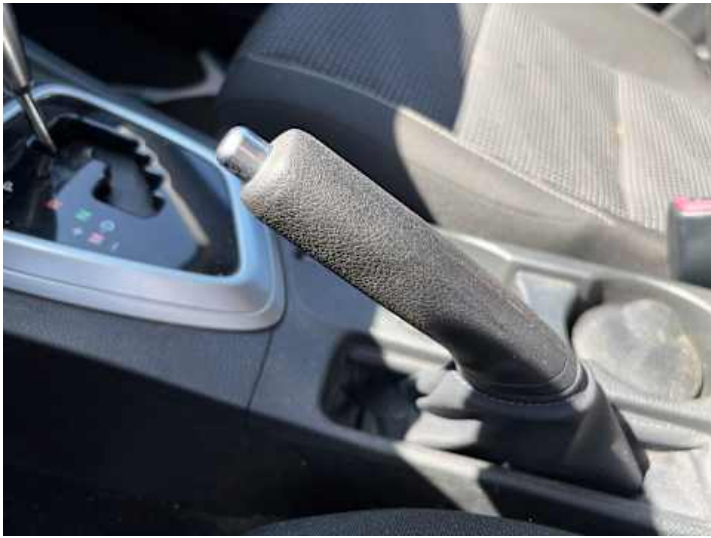
Innenraum (Verschleiß)

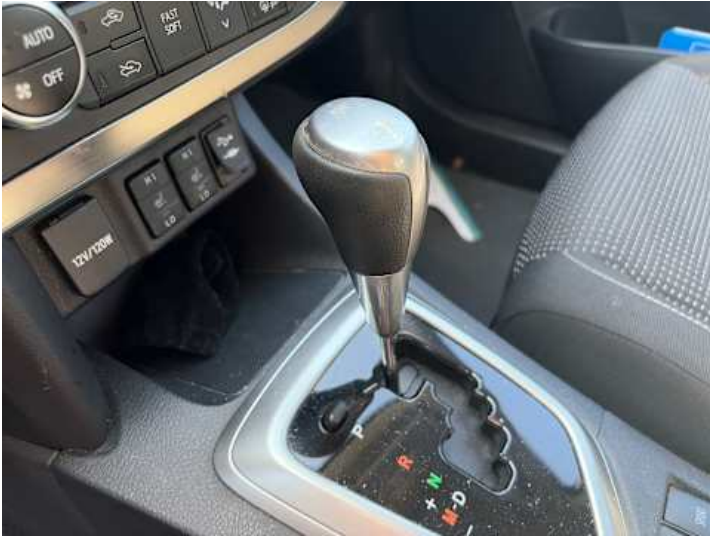
Innenraum (Verschleiß)

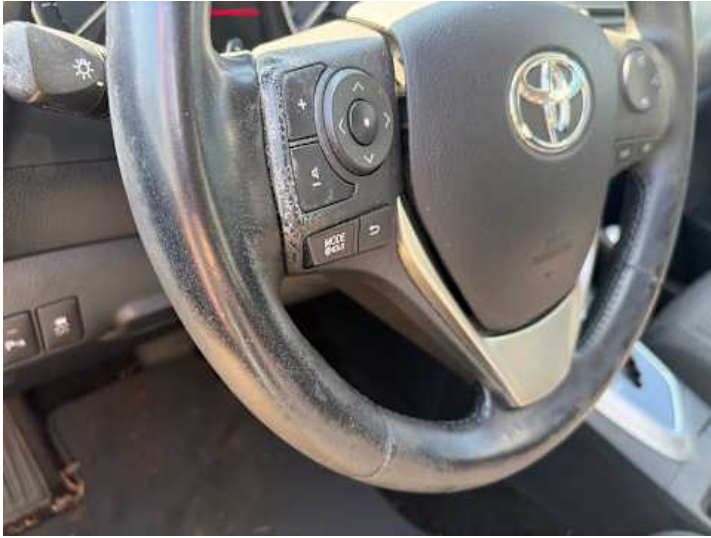
Innenraum (Verschleiß)

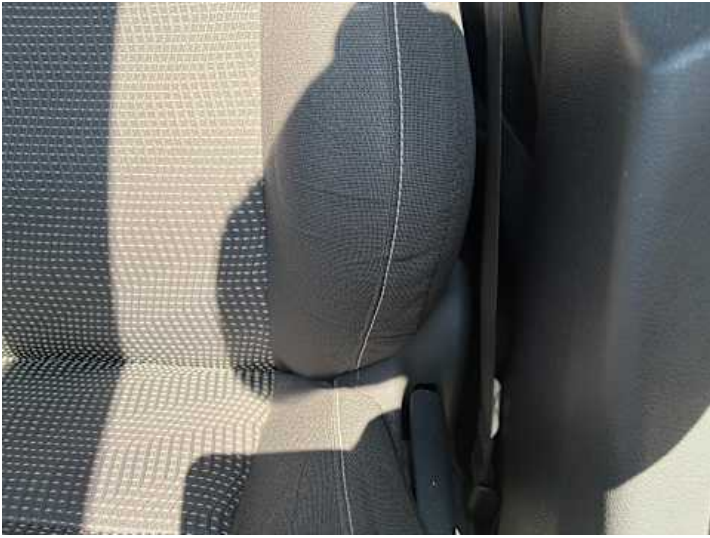
Innenraum (Verschleiß)

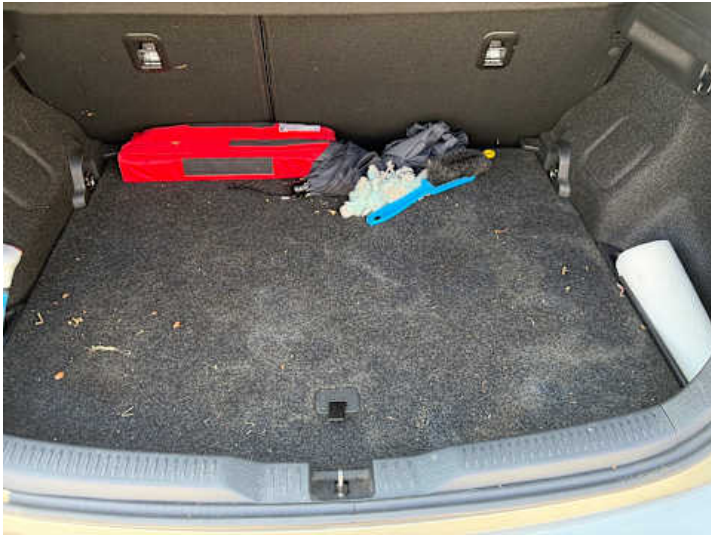
Innenraum (Verschmutzung)
